# Asbestinventarisatetest

Driehoekstraat 202, 2180 Antwerpen

Attestnummer : **20260217-000281.000**

**Asbestveilig** (maar mogelijk niet asbestvrij)

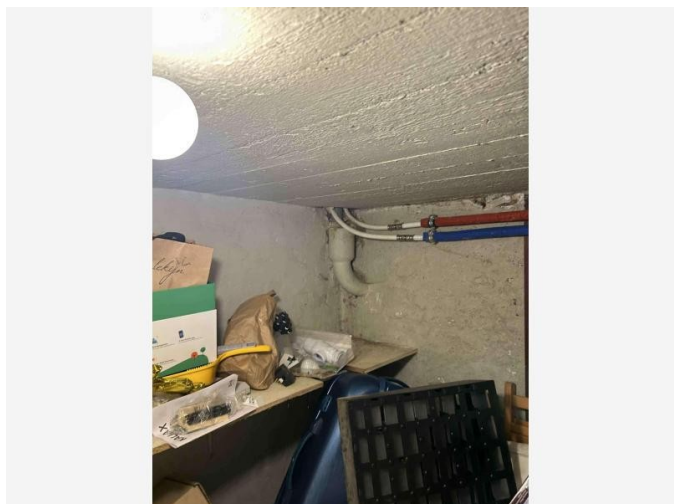
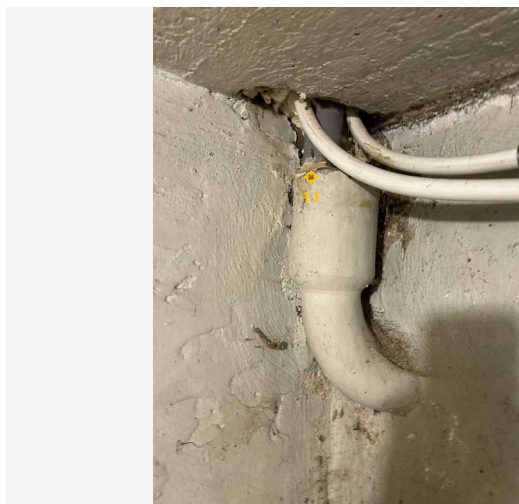
## Fiche 1: Buis kelder

Geen asbest

| # | Type | Referentie | Resultaat |
|---|---|---|---|
| 1.1 | Puntmonster | 2617441-01 | Geen asbest |

| Beschrijving | Buis kelder |
| Bindmiddel van materiaal | Cement |

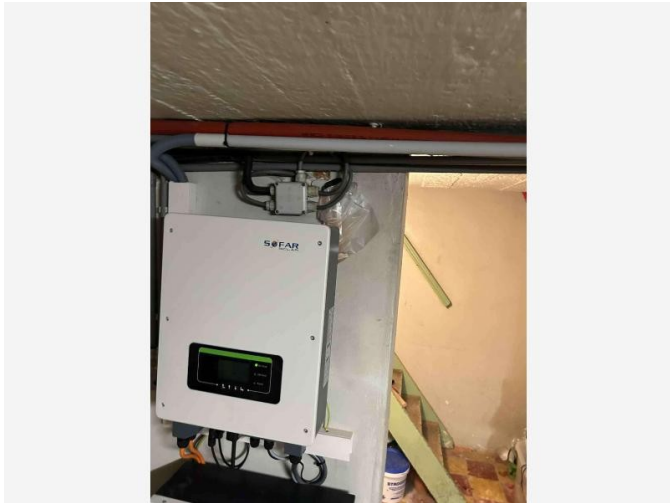
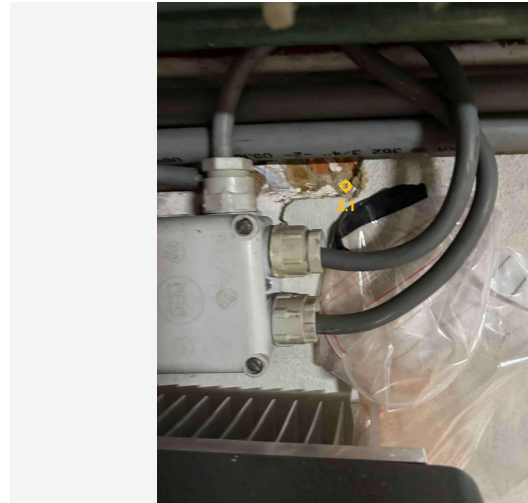
## Fiche 2: Cementering kelder

Geen asbest

| # | Type | Referentie | Resultaat |
|---|---|---|---|
| 2.1 | Mengmonster | 2617441-02 | Geen asbest |

| Beschrijving | Cementering kelder |
| Bindmiddel van materiaal | Cement |

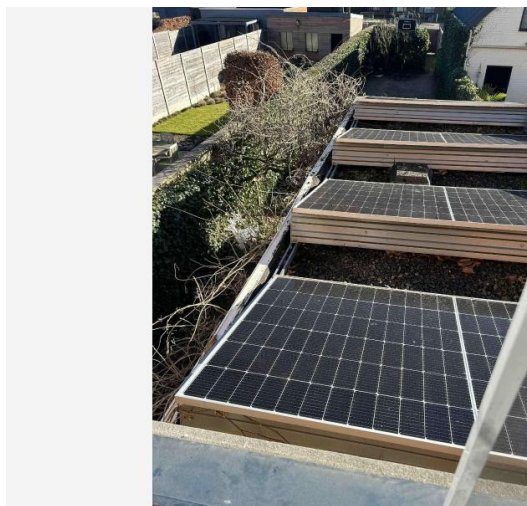
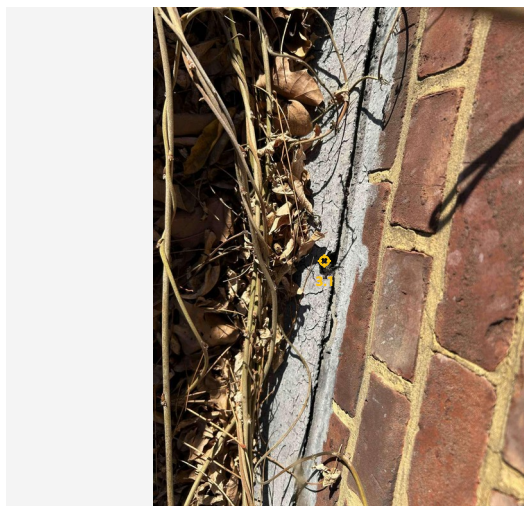
## Fiche 3: Roofing

Geen asbest

| # | Type | Referentie | Resultaat |
|---|---|---|---|
| 3.1 | Puntmonster | 2617441-03 | Geen asbest |

| Beschrijving | Roofing |
| Bindmiddel van materiaal | Bitumen (roofing, teer, asfalt) |

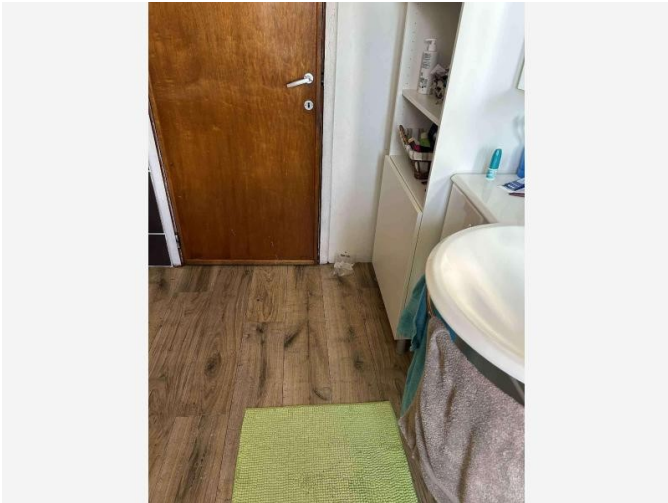
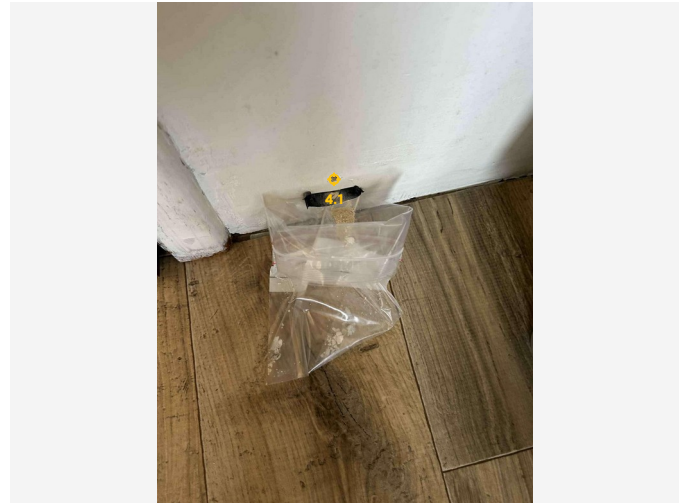
## Fiche 4: Pleister wanden

Geen asbest

| # | Type | Referentie | Resultaat |
|---|---|---|---|
| 4.1 | Mengmonster | 2617441-04 | Geen asbest |

| Beschrijving | Pleister wanden |
| Bindmiddel van materiaal | Gips - kalk |

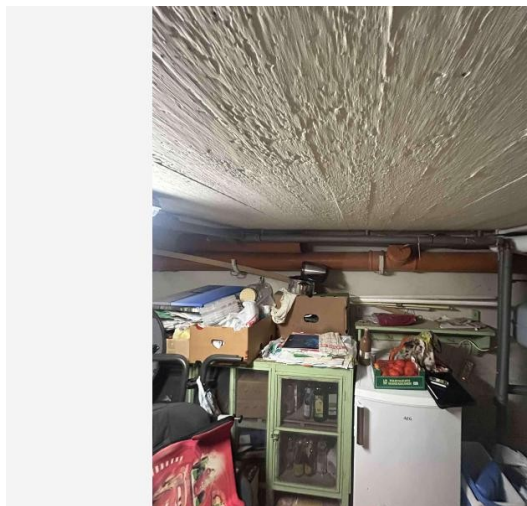
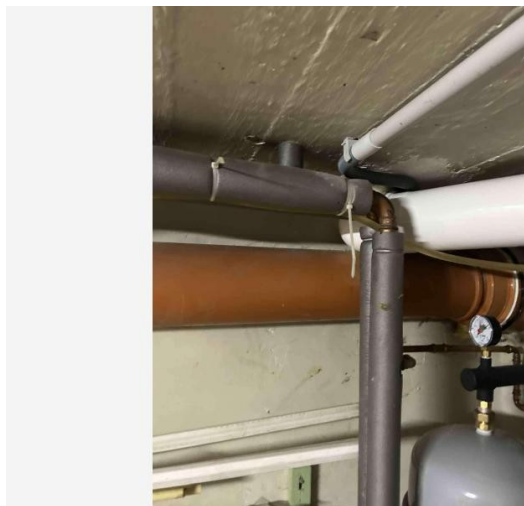
### Fiche 5: Leidingisolatie

| Beschrijving | Notitie | Terug te vinden op plannen |
|---|---|---|
| Fiche 5: Leidingisolatie | De leidingisolatie bestaat uit mousse, deze is niet-asbestverdacht. | Plan 1.1: kelder |

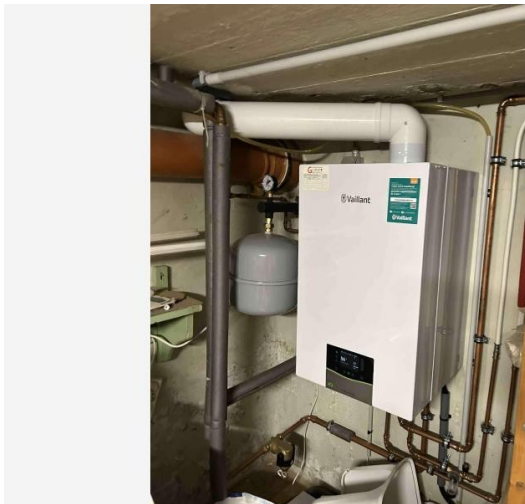
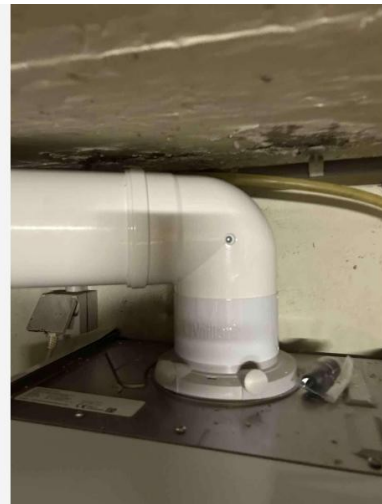
## Fiche 6: Rookgaskanaal

| Beschrijving | Notitie | Terug te vinden op plannen |
|---|---|---|
| Fiche 6: Rookgaskanaal | Het rookgaskanaal bestaat uit pvc, deze is niet-asbestverdacht | Plan 1.1: kelder |

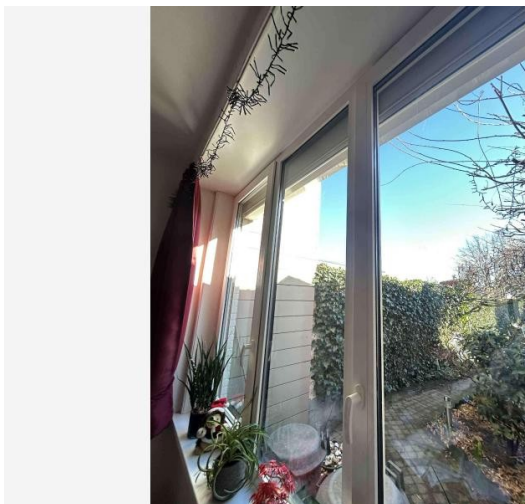
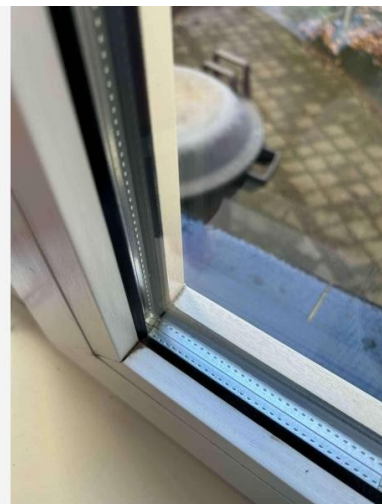
## Fiche 7: Kitten ramen

| Beschrijving | Notitie | Terug te vinden op plannen |
|---|---|---|
| Fiche 7: Kitten ramen | De kitten van de ramen bestaan uit rubber of siliconen, deze zijn niet-asbestverdacht | Plan 1.2: Gelijkvloers<br>Plan 1.3: 1e verdieping |

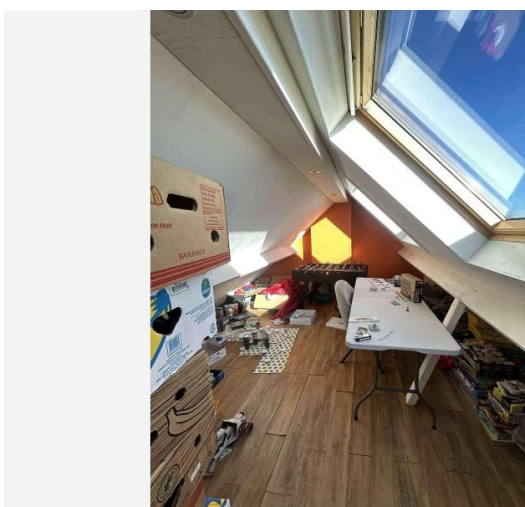
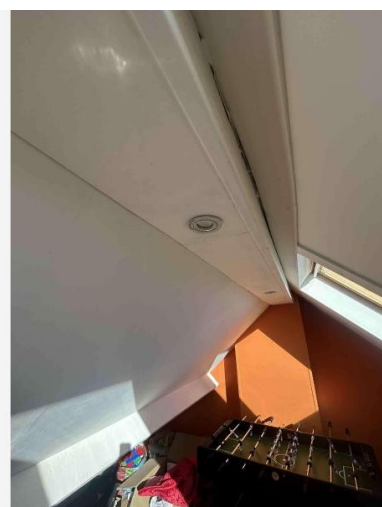
## Fiche 8: Onderdak

| Beschrijving | Notitie | Terug te vinden op plannen |
|---|---|---|
| Fiche 8: Onderdak | Er waren geen asbestverdachte onderdakplaten vastgesteld onder het schuine dak | Plan 1.5: 2e verdieping kopie |
