# Asbestinventarisatetest

Beemdenlaan 34, 2900 Schoten

Attestnummer : 20260217-000443.000

Uitgegeven op : 17.02.2026

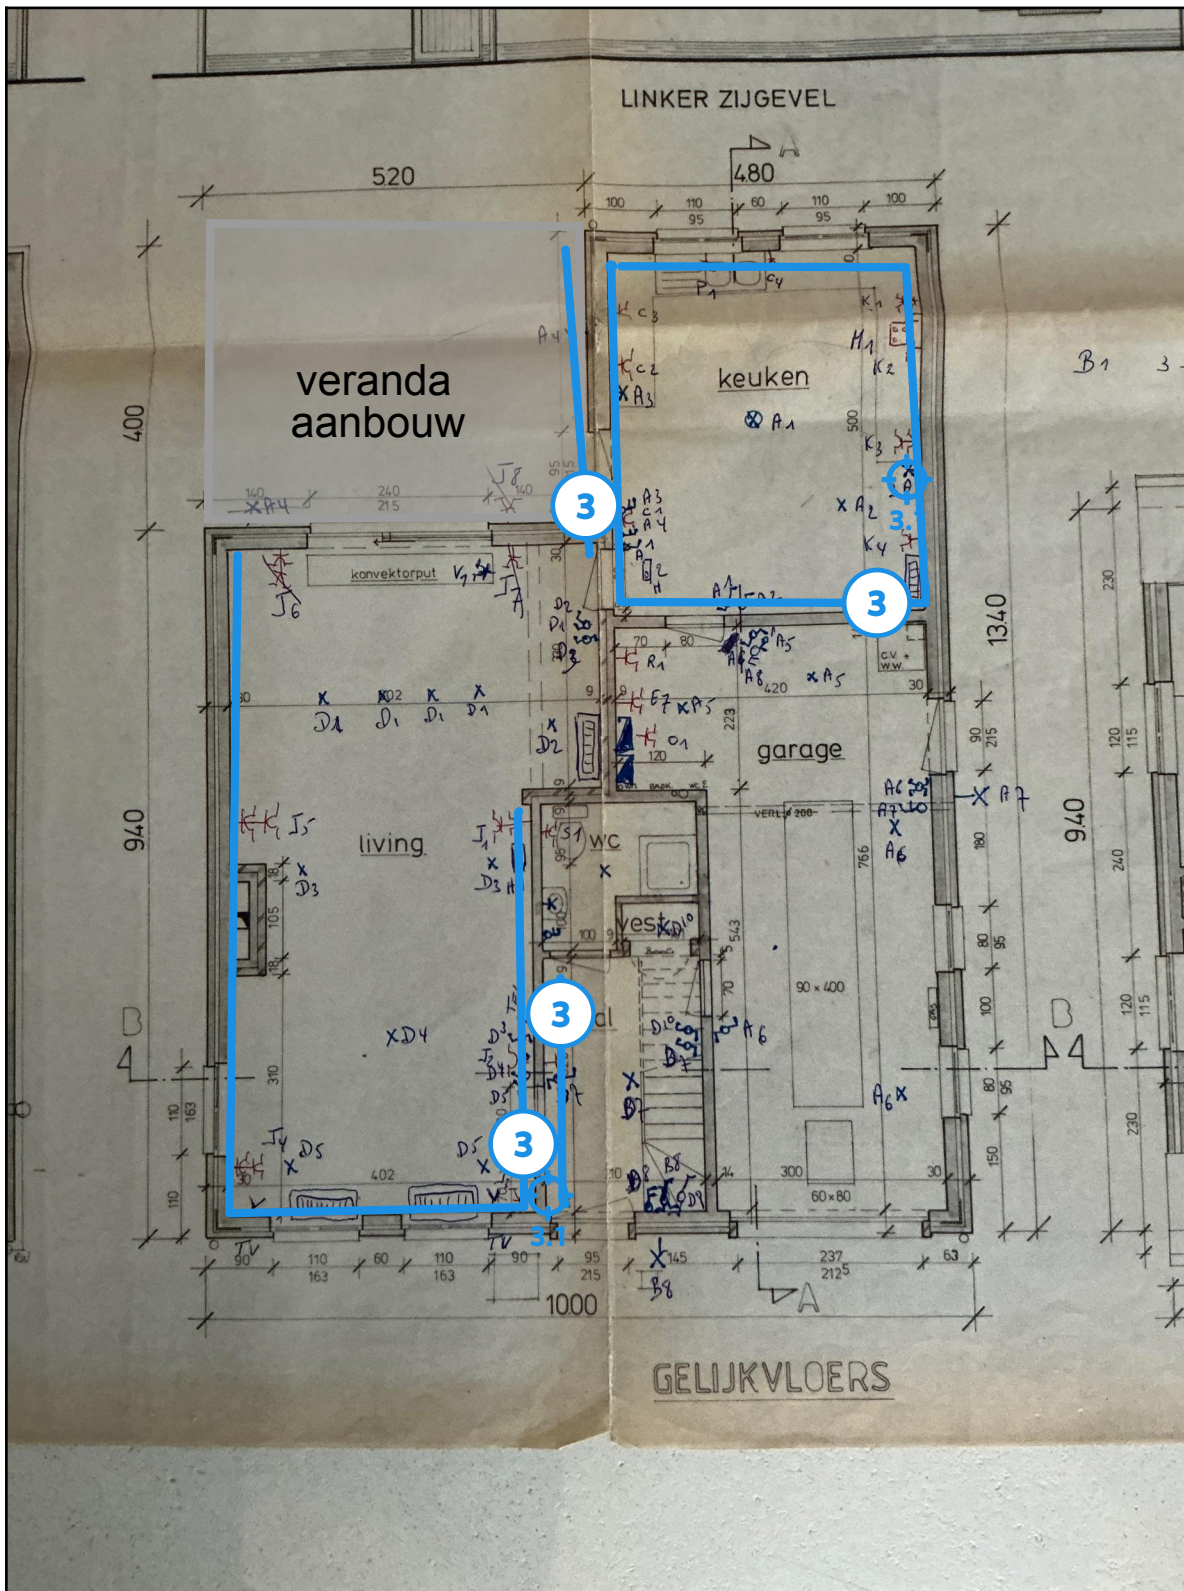
# Plan 1.2: Gelijkvloers

3. Pleisterwerk	Geen asbest	-
3.1 Code: Staal 1	Mengmonster	-

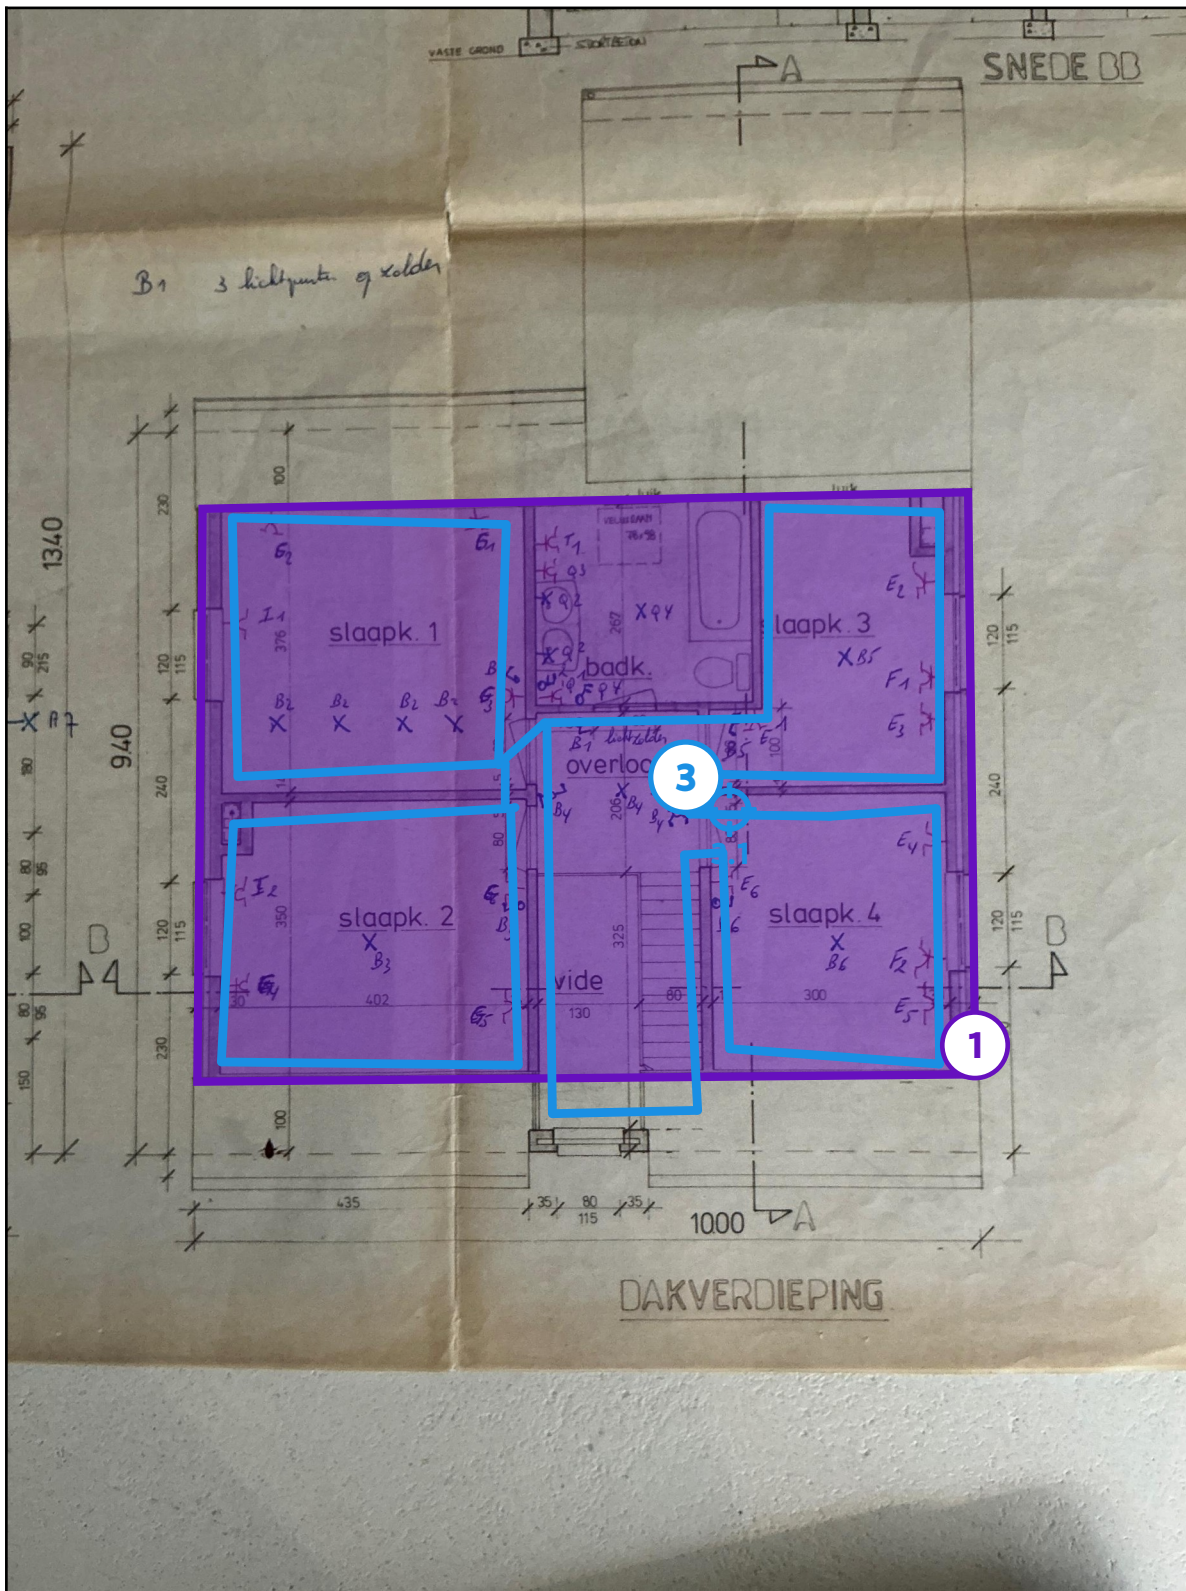
# Plan 1.3: 1Ste verdiep

1. Materialen onder de Dakbedekking	Beperking	-
3. Pleisterwerk	Geen asbest	-
3.1 Code: Staal 1	Mengmonster	-

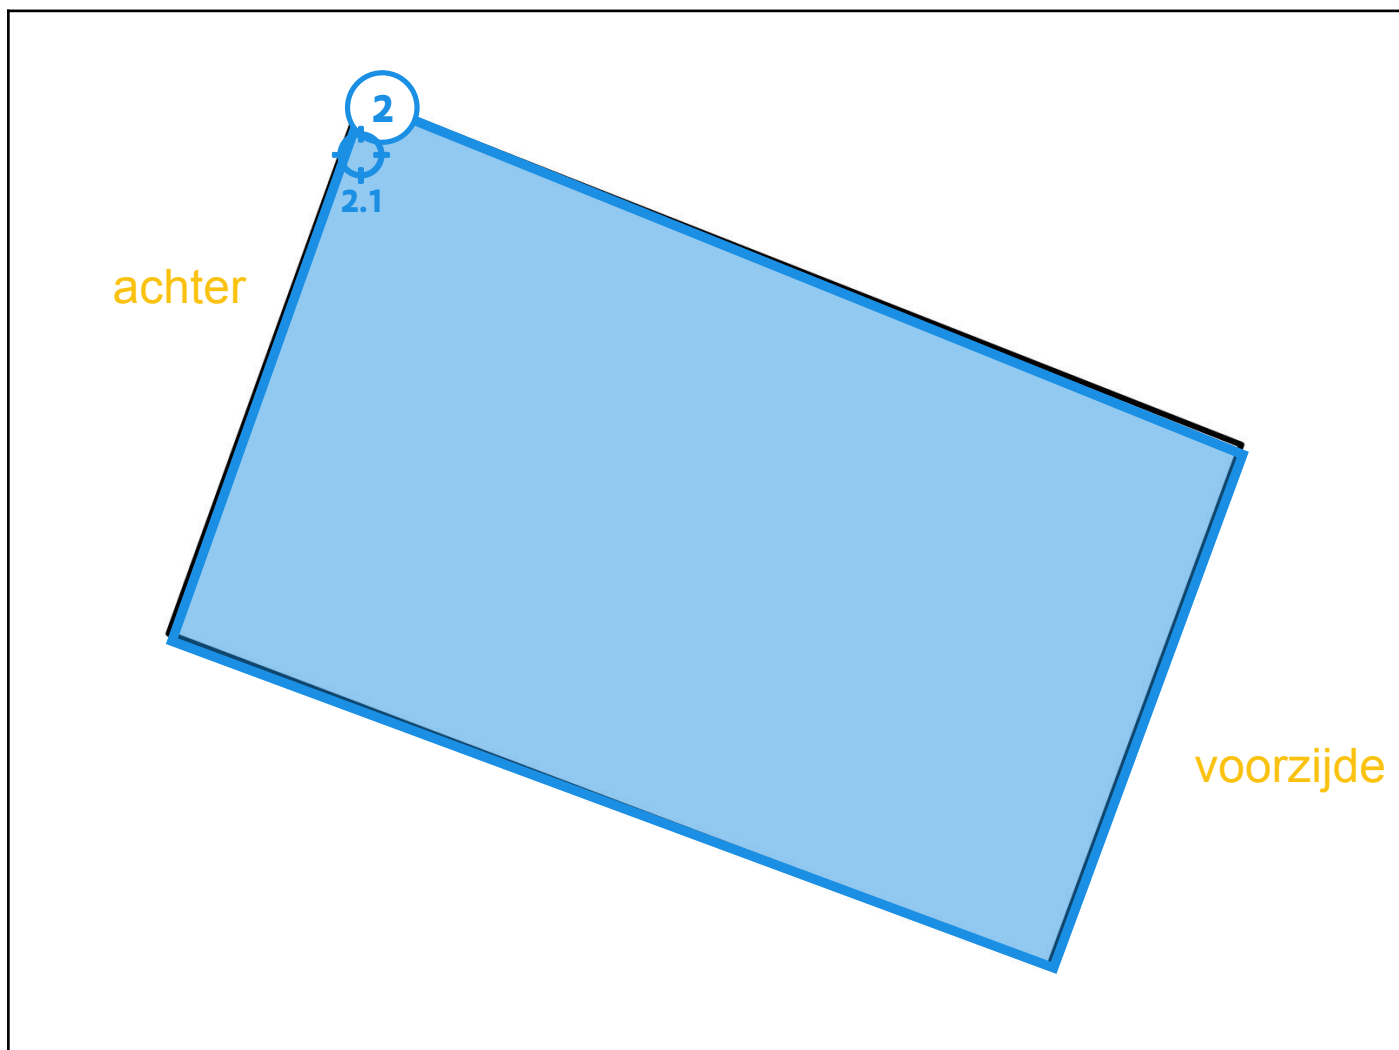
## Plan 2.1: Tuinhuis

Beschrijving	Type	Actie
2. Golfplaten	Geen asbest	-
2.1 Code: Staal 2	Puntmonster	-

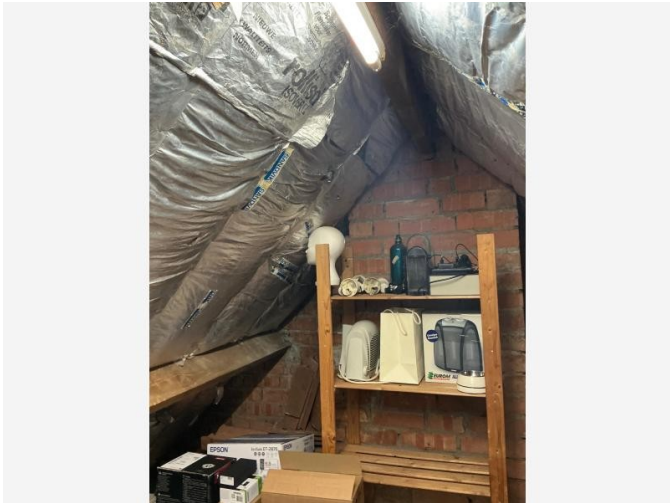
Situeringfoto

**Reden:** Isolatie in de weg

**Uitleg van de asbestdeskundige:** Er kan asbestverdacht onderdak tussen het dak en de isolatie zitten welke ik niet kan vaststellen.

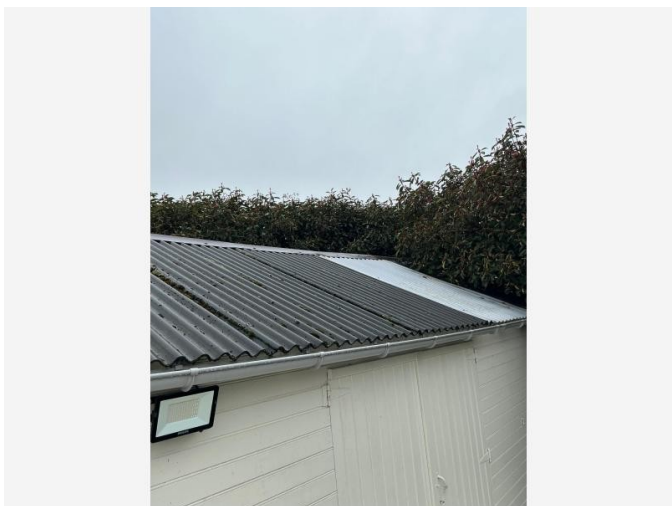
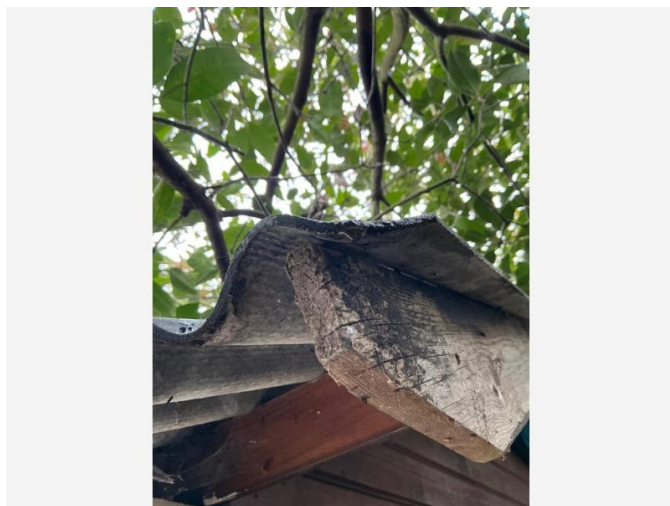
## Fiche 2: Golfplaten

Geen asbest

#	Type	Referentie	Resultaat
2.1	Puntmonster	Staal 2	Geen asbest

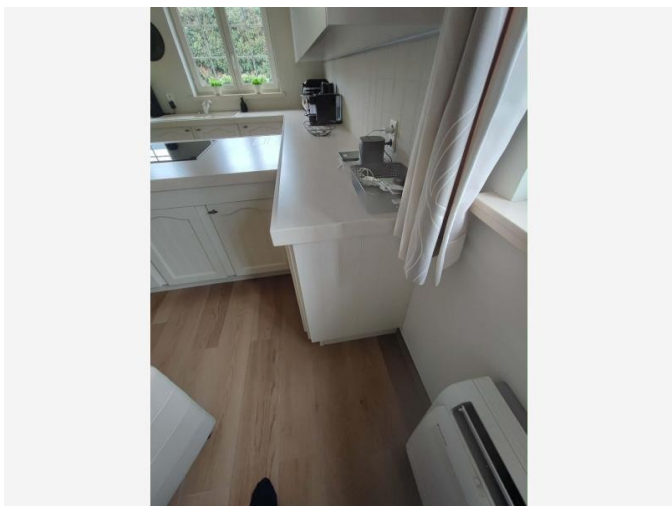
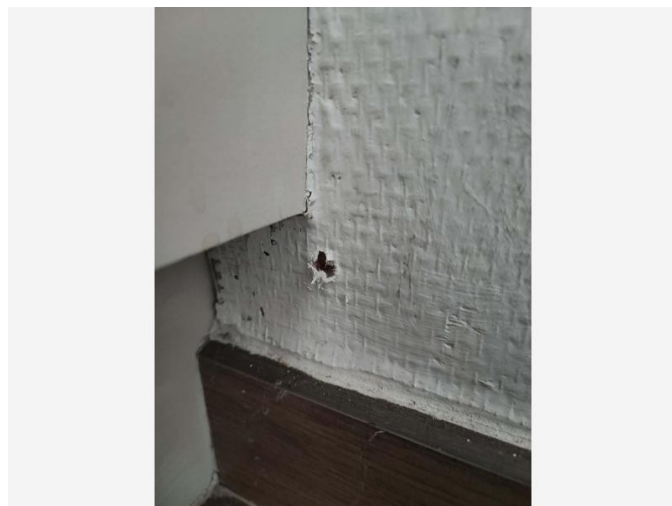
Geen asbest

#	Type	Referentie	Resultaat
3.1	Mengmonster	Staal 1	Geen asbest

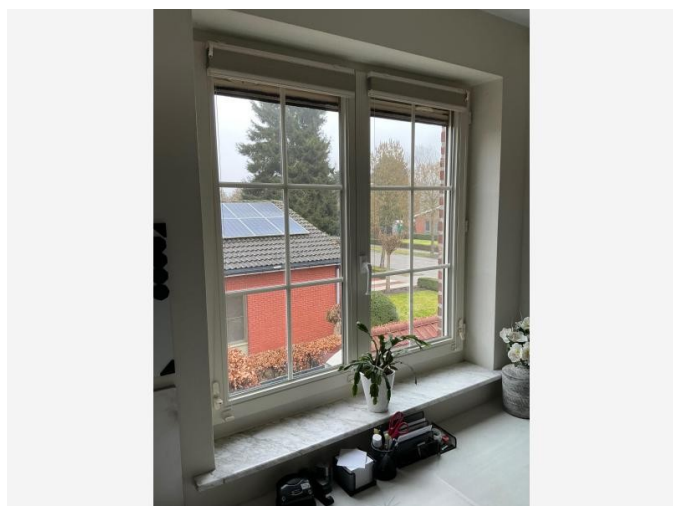
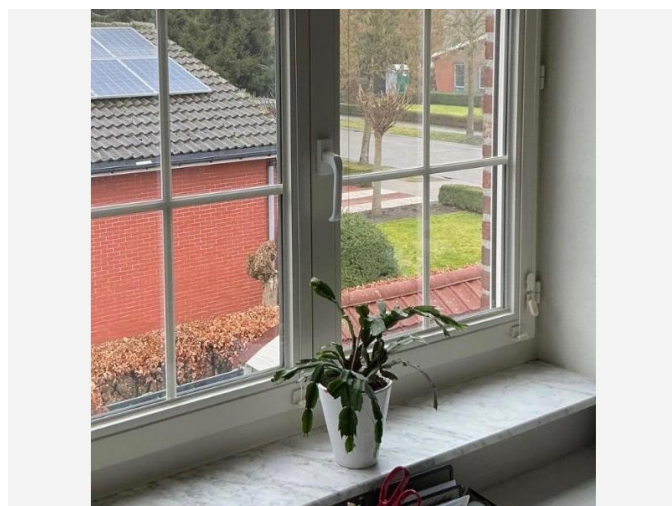
### Fiche 4: Afdichtingsmateriaal

Beschrijving	Notitie	Terug te vinden op plannen
Fiche 4: Afdichtingsmateriaal	Niet asbestverdacht	-
Fiche 5: Materialen van Rookgaskanalen	Niet asbestverdacht	-
