Asbestinventarisatetest

Fluitbergstraat 30, 2900 Schoten

Attestnummer : 20231003-000388.000

Uitgegeven op : 03.10.2023

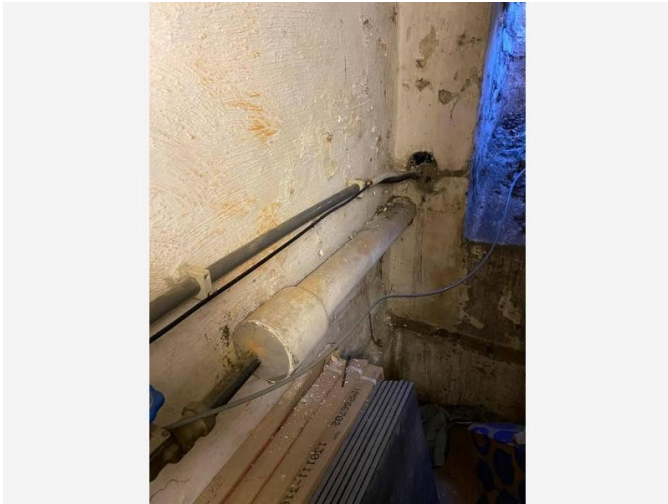
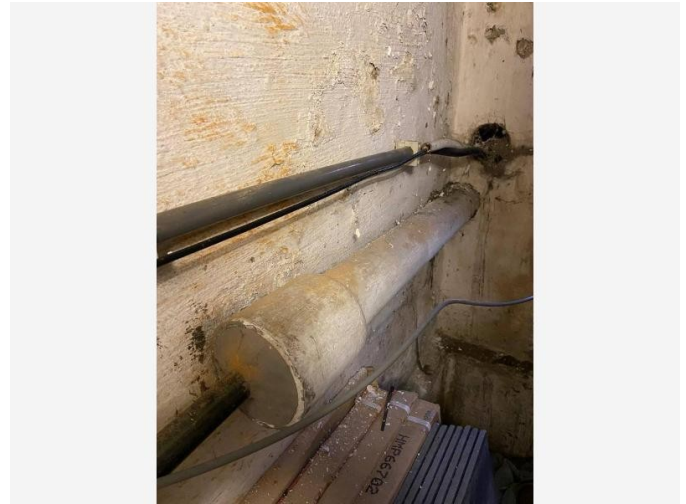
Het asbestmateriaal valt onder de mijlpaal van 2040.

Eindbeoordeling materiaalrisico	Verhoogd materiaalrisico en/of verhoogde kans op vezelvrijgave
---------------------------------	--

Gebondenheid	Categorie 1: hechtgebonden in oorsprong
Asbestsoort (vezeltype)	Crocidoliet aanwezig
Asbestconcentratie	Laag (< 50%)
Afschermingsgraad van het gehele materiaal	Geheel of deels (ook) vrij aan de binnenlucht
Toestand van het materiaal	Licht beschadigd, licht verweerd. Intact materiaal type Pical – asbestboard of categorie III 'gebondenheid'

Beschrijving	Buis
Omgeving	Binnen
Primaire drager	Buis
Asbestmateriaal	Buis, koker, leiding, pijp, doorvoer
Bindmiddel van asbestmateriaal	Cement
Gebondenheid op basis van bindmiddel	Hecht
Hoeveelheid (lengte - omtrek - dikte - aantal)	<ul style="list-style-type: none">• 1,50 m - 30,00 cm - 1,00 cm - 1 stuk
Totaal volume	0,005 m ³
Eenvoudig bereikbaar	Ja
Bevestigingswijze	<ul style="list-style-type: none">• Verlijmd, ingegoten, versmeerd

Identificatiemethode	Vaststelling zonder monstername
Destructieve handeling voor identificatie	Nee
Opmerking	Dit is een inschatting van de hoeveelheid.

Verwijderen

- Zorg voor een veilig beheer. Vermijd het beschadigen van het asbestmateriaal. Controleer de toestand jaarlijks op wijzigingen.
- Zorg voor een veilig beheer en verwijder dit asbestmateriaal wanneer het bij werken eenvoudig bereikbaar wordt. Controleer de toestand jaarlijks op wijzigingen.

- Eenvoudige handelingen: enkel door erkend asbestverwijderaar
De buis zal niet in zijn geheel verwijderd kunnen worden, hierdoor zal het verwijderd dienen te worden door een erkend asbestverwijderaar.

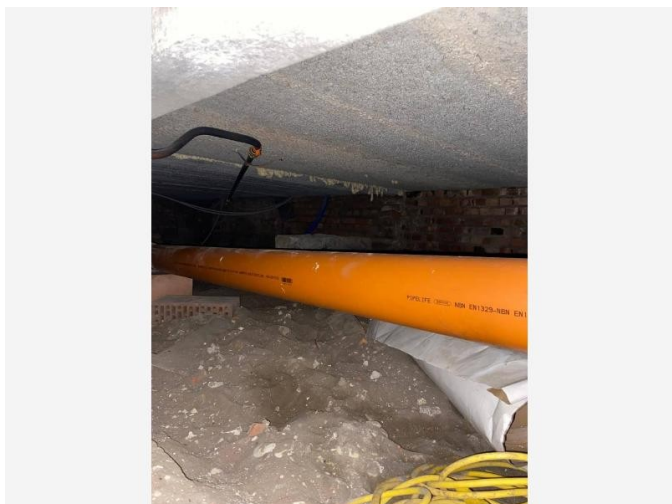
Situeringfoto

Permanente beperking

Reden: Dit is een ruimte die lager is dan 1,50m hoogte.

Uitleg van de asbestdeskundige: Aangezien deze ruimte lager is dan 1,50m hebben we deze ruimte niet kunnen inspecteren. Eventueel asbesthoudende materialen die hier aanwezig kunnen zijn werden niet onderzocht.

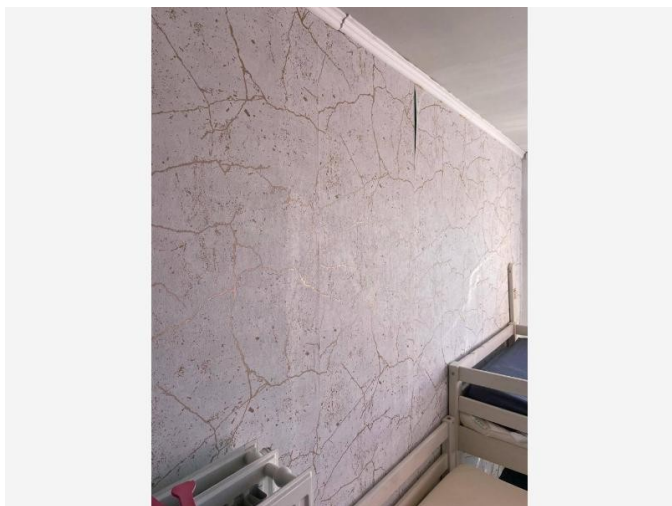
Het plaatmateriaal zelf is niet asbestverdacht. Materialen die eventueel aanwezig zouden zijn achter het aangebrachte plaatmateriaal aan de wanden werden niet getest.

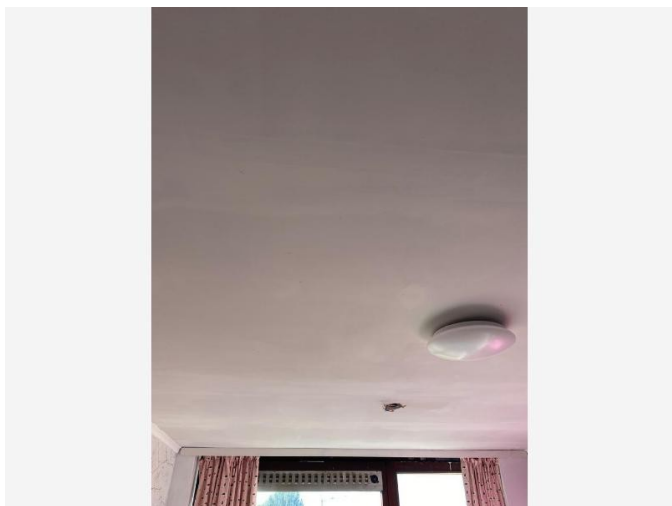
Het plaatmateriaal zelf is niet asbestverdacht. Materialen die eventueel aanwezig zouden zijn achter het aangebrachte plaatmateriaal aan de plafonds werden niet getest.

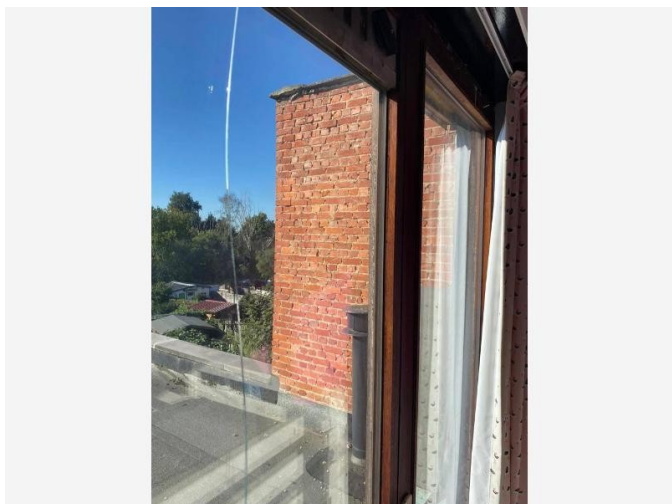
Elastische kit, deze is niet asbestverdacht.

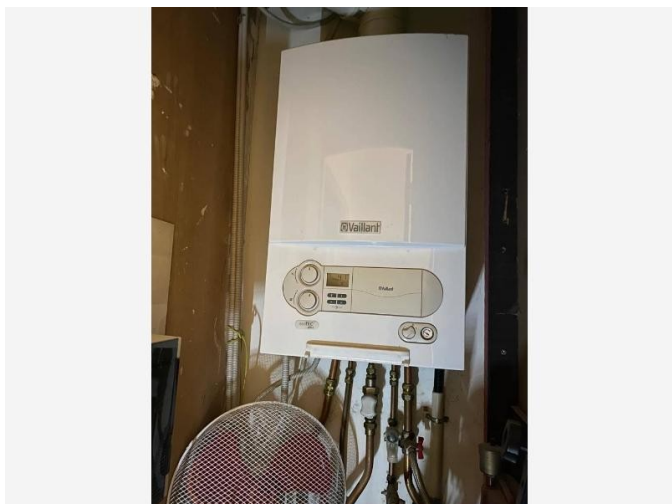
De ketel dateert van 2011, in dit jaar werden er geen asbesthoudende materialen meer verwerkt in de ketel.

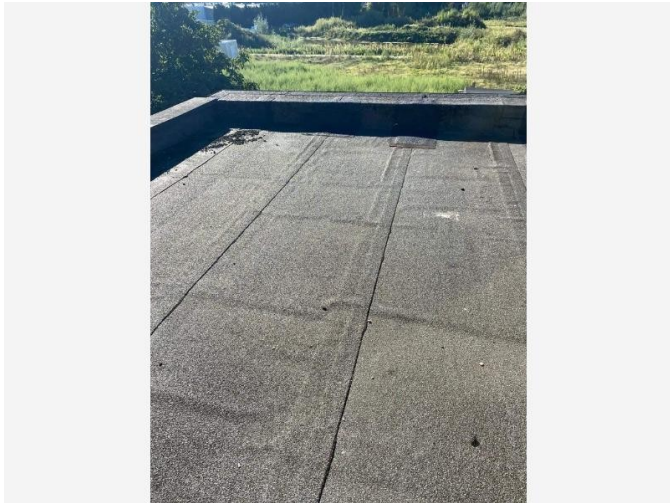
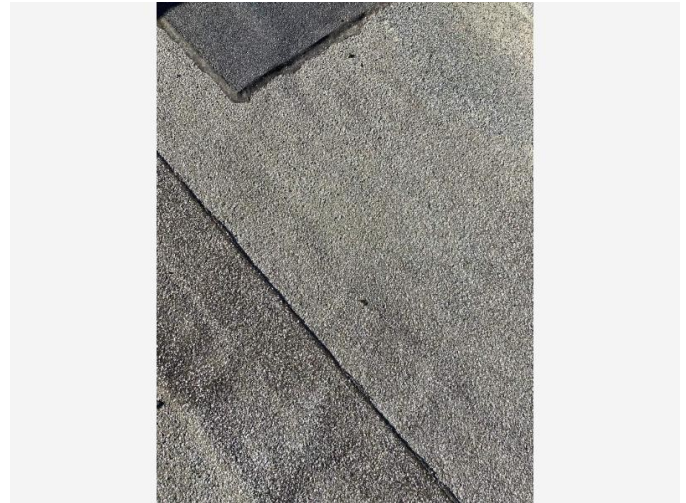
Geen asbest

Beschrijving	Roofing
Omgeving	Buiten
Primaire drager	Plat dak
Identificatiemethode	Vaststelling zonder monsternamen
Destructieve handeling voor identificatie	Nee
Opmerking	De roofing werd vervangen. De eventueel aanwezige materialen onder deze roofing werd niet getest.

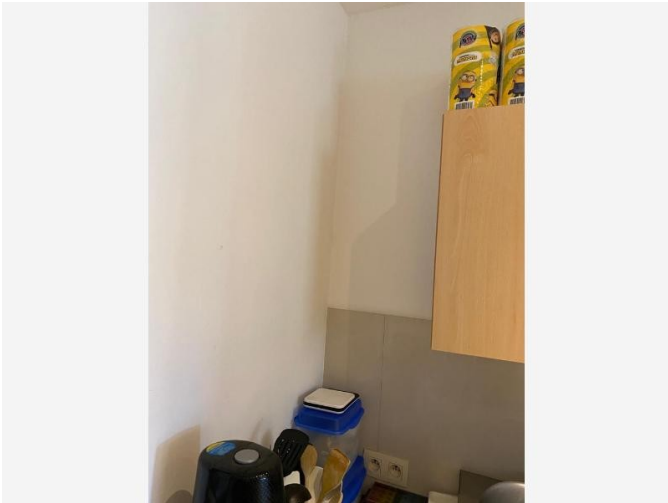
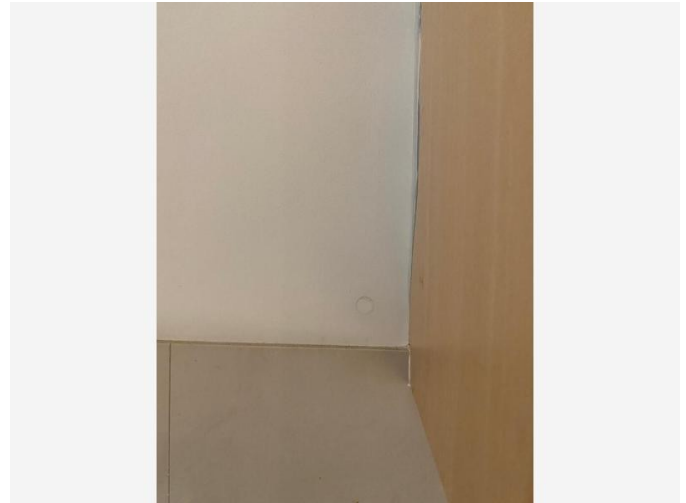
Fiche 8: Bezetting muur

Geen asbest

#	Type	Referentie	Resultaat
8.1	Mengmonster	230906 fluit muur	Geen asbest

Bindmiddel van materiaal	Gips - kalk
Gebondenheid op basis van bindmiddel	Niet-hechtgebonden
Hoeveelheid (oppervlakte - dikte - aantal)	<ul style="list-style-type: none"> • 165,00 m² - 1,00 cm - 1 stuk
Totaal volume	1,65 m ³
Identificatiemethode	Vaststelling met monstername
Destructieve handeling voor identificatie	Nee
Opmerking	Staalname in de keuken, stooklokaal, slaapkamer en hal. Aangezien er geen asbest werd aangetroffen in deze toepassing werd er geen precieze berekening gemaakt van deze oppervlakte.
