Asbestinventarisatetest

Wilgendreef 22, 2910 Essen

Attestnummer : 20260216-000334.000

Uitgegeven op : 16.02.2026

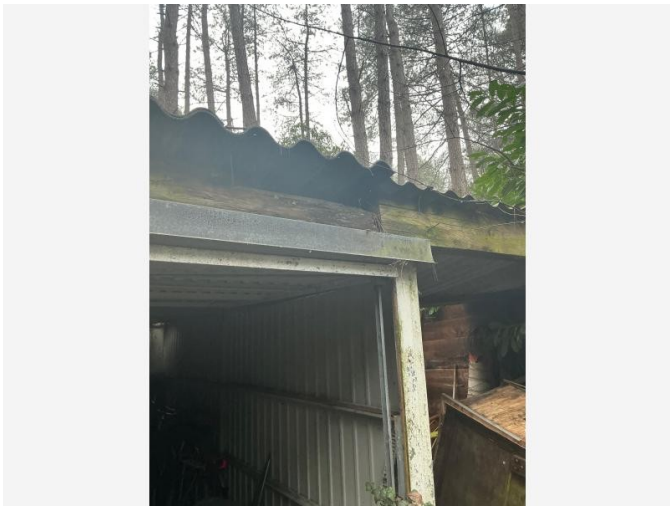
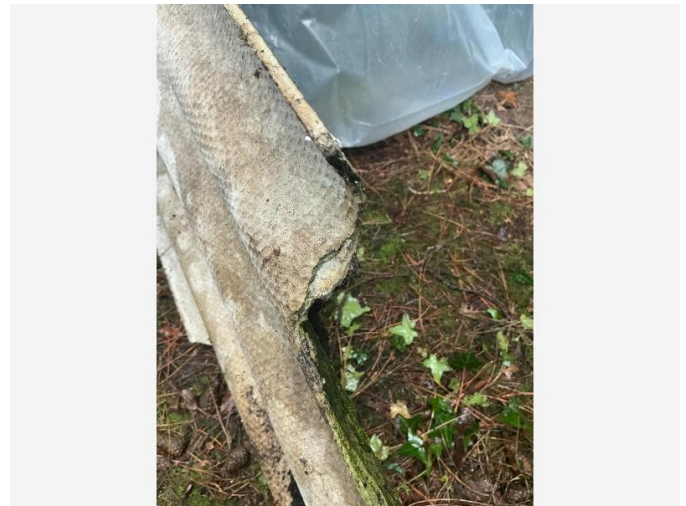
Eindbeoordeling materiaalrisico	Verhoogd materiaalrisico en/of verhoogde kans op vezelvrijgave
---------------------------------	--

Gebondenheid	Categorie 1: hechtgebonden in oorsprong
Asbestsoort (vezeltype)	Crocidoliet aanwezig
Asbestconcentratie	Laag (< 50%)
Afschermingsgraad van het gehele materiaal	Geheel of deels vrij aan de buitenlucht
Toestand van het materiaal	Matig beschadigd, matig verweerd

#	Type	Referentie	Resultaat
1.1	Puntmonster	Staal 1	Crocidoliet, Chrysotiel

Beschrijving	Golfplaten
Omgeving	Buiten
Primaire drager	Plat dak
Asbestmateriaal	Dak- en gevelbekleding - Golfplaat
Bindmiddel van asbestmateriaal	Cement
Gebondenheid op basis van bindmiddel	Hecht
Hoeveelheid (oppervlakte - aantal)	<ul style="list-style-type: none">• 30,00 m² - 1 stuk
Totale oppervlakte	30,00 m ²
Eenvoudig bereikbaar	Ja
Bevestigingswijze	<ul style="list-style-type: none">• Genageld, geniet
Identificatiemethode	Een monstername door de asbestdeskundige met laboanalyse door een asbestlabo.
Destructieve handeling voor identificatie	Nee
Opmerking	De vermelde oppervlaktes, diktes, gewichten en volumes betreffen een beredeneerde schatting. Er worden geen rechten verleend aan deze oppervlaktes/diktes/volumes.

Het asbestmateriaal valt onder de mijlpaal van 2034.

Verwijderen

- Zorg voor een veilig beheer. Vermijd het beschadigen van het asbestmateriaal. Controleer de toestand jaarlijks op wijzigingen.

- Eenvoudige handelingen: mag via doe-het-zelf of door werknemer(s) met opleidingsattest eenvoudige handelingen
Dragen van de nodige beschermingsmiddelen (mondmasker ffp3, handschoenen, tyvec). Indien mogelijk de ondervloer afdekken, golfplaten voorzichtig verwijderen, extra fixeren, niet breken, niet gooien, onmiddellijk verpakken of voorzichtig in container met asbest bag plaatsen. Indien golfplaten in slechte staat zijn en kans bestaat op breken: Eenvoudige handeling opgeleid personeel, alle werknemer(s) moeten wel beschikken over een opleidingsattest eenvoudige handelingen 8u

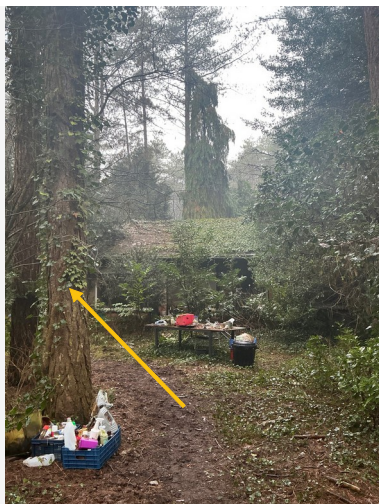
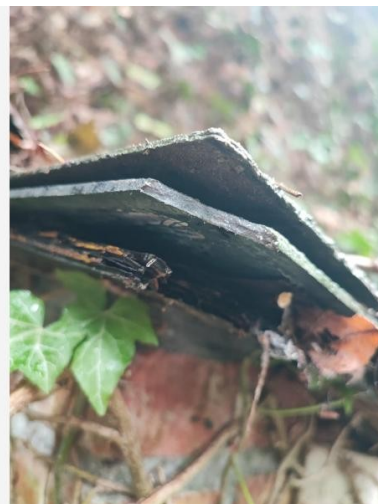
Eindbeoordeling materiaalrisico	Laag materiaalrisico en/of verlaagde kans op vezelvrijgave
---------------------------------	--

Gebondenheid	Categorie 1: hechtgebonden in oorsprong
Asbestsoort (vezeltype)	Alleen chrysotiel
Asbestconcentratie	Laag (< 50%)
Afschermingsgraad van het gehele materiaal	Geheel of deels vrij aan de buitenlucht
Toestand van het materiaal	Licht beschadigd, licht verweerd. Intact calciumsilicaatmateriaal of categorie III 'gebondenheid'

#	Type	Referentie	Resultaat
2.1	Puntmonster	Staal 3	Chrysotiel

Beschrijving	Leien tuinhuisje
Omgeving	Buiten
Primaire drager	Plat dak
Asbestmateriaal	Dak- en gevelbekleding - Lei, shingle
Bindmiddel van asbestmateriaal	Cement
Gebondenheid op basis van bindmiddel	Hecht
Hoeveelheid (oppervlakte - aantal)	<ul style="list-style-type: none">• 1,00 m² - 1 stuk
Totale oppervlakte	1,00 m ²
Eenvoudig bereikbaar	Ja
Bevestigingswijze	<ul style="list-style-type: none">• Genageld, geniet
Identificatiemethode	Een monstername door de asbestdeskundige met laboanalyse door een asbestlabo.
Destructieve handeling voor identificatie	Nee
Opmerking	<p>Reinigen/afschuren/ontmossen leien (leien mogen op geen enkele manier gereinigd of afgeschuurd worden. Totaalverbod sinds 27 april 2019)</p> <p>Sinds 27 april 2019 is het verboden om zonnepanelen, een overzet dak of andere constructies (zoals reclamepanelen) te plaatsen op asbestcementen dak- of gevelbekleding. Ook in het geval van een asbesthoudend onderdak is dit niet mogelijk.</p> <p>Herstelwerkzaamheden zoals verwijderen of deels afgebroken leien vervangen kan aanleiding geven tot blootstelling, gebruik persoonlijke beschermingsmiddelen tijdens deze werken.</p>

Het asbestmateriaal valt onder de mijlpaal van 2034.

Verwijderen

- Zorg voor een veilig beheer. Vermijd het beschadigen van het asbestmateriaal. Controleer de toestand jaarlijks op wijzigingen.

- Eenvoudige handelingen: mag via doe-het-zelf of door werknemer(s) met opleidingsattest eenvoudige handelingen
Dragen van de nodige beschermingsmiddelen (mondmasker ffp3, handschoenen, tyvec). Indien mogelijk de ondervloer afdekken, leien voorzichtig verwijderen, extra fixeren, niet breken, niet gooien, onmiddellijk verpakken of voorzichtig in container met asbest bag plaatsen.

Gebruik geen stortkokers.

Indien leien in slechte staat zijn en kans bestaat op breken: Eenvoudige handeling opgeleid personeel, alle werknemer(s) moeten wel beschikken over een opleidingsattest eenvoudige handelingen 8u

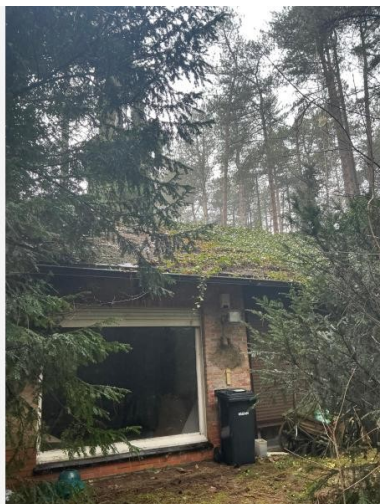
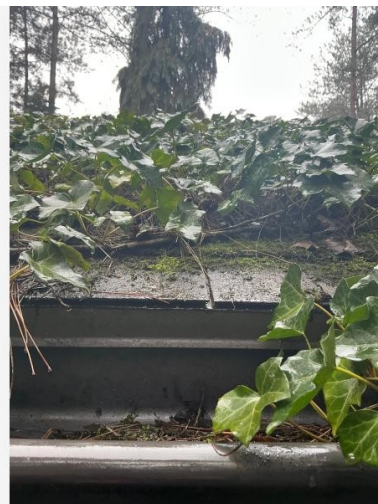
Eindbeoordeling materiaalrisico	Laag materiaalrisico en/of verlaagde kans op vezelvrijgave
---------------------------------	--

Gebondenheid	Categorie 1: hechtgebonden in oorsprong
Asbestsoort (vezeltype)	Alleen chrysotiel
Asbestconcentratie	Laag (< 50%)
Afschermingsgraad van het gehele materiaal	Geheel of deels vrij aan de buitenlucht
Toestand van het materiaal	Licht beschadigd, licht verweerd. Intact calciumsilicaatmateriaal of categorie III 'gebondenheid'

#	Type	Referentie	Resultaat
3.1	Puntmonster	Staal 2	Chrysotiel

Beschrijving	Leien dak
Omgeving	Buiten
Primaire drager	Schuin dak
Asbestmateriaal	Dak- en gevelbekleding - Lei, shingle
Bindmiddel van asbestmateriaal	Cement
Gebondenheid op basis van bindmiddel	Hecht
Hoeveelheid (oppervlakte - aantal)	<ul style="list-style-type: none"> • 82,40 m² - 1 stuk
Totale oppervlakte	82,40 m ²
Eenvoudig bereikbaar	Ja
Bevestigingswijze	<ul style="list-style-type: none"> • Genageld, geniet
Identificatiemethode	Een monstername door de asbestdeskundige met laboanalyse door een asbestlabo.
Destructieve handeling voor identificatie	Nee
Opmerking	<p>Reinigen/afschuren/ontmossen leien (leien mogen op geen enkele manier gereinigd of afgeschuurd worden. Totaalverbod sinds 27 april 2019)</p> <p>Sinds 27 april 2019 is het verboden om zonnepanelen, een overzet dak of andere constructies (zoals reclamepanelen) te plaatsen op asbestcementen dak- of gevelbekleding. Ook in het geval van een asbesthoudend onderdak is dit niet mogelijk.</p> <p>Herstelwerkzaamheden zoals verwijderen of deels afgebroken leien vervangen kan aanleiding geven tot blootstelling, gebruik persoonlijke beschermingsmiddelen tijdens deze werken.</p>

Het asbestmateriaal valt onder de mijlpaal van 2034.

Verwijderen

- Zorg voor een veilig beheer. Vermijd het beschadigen van het asbestmateriaal. Controleer de toestand jaarlijks op wijzigingen.

- Eenvoudige handelingen: mag via doe-het-zelf of door werknemer(s) met opleidingsattest eenvoudige handelingen
Dragen van de nodige beschermingsmiddelen (mondmasker ffp3, handschoenen, tyvec). Indien mogelijk de ondervloer afdekken, leien voorzichtig verwijderen, extra fixeren, niet breken, niet gooien, onmiddellijk verpakken of voorzichtig in container met asbest bag plaatsen.

Gebruik geen stortkokers.

Indien leien in slechte staat zijn en kans bestaat op breken: Eenvoudige handeling opgeleid personeel, alle werknemer(s) moeten wel beschikken over een opleidingsattest eenvoudige handelingen 8u

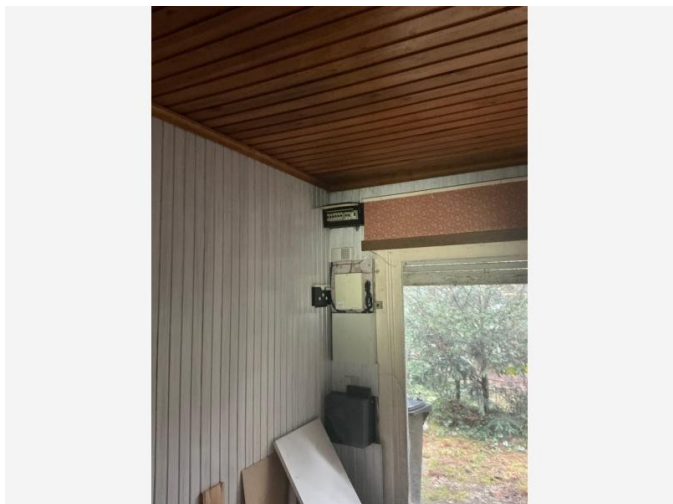
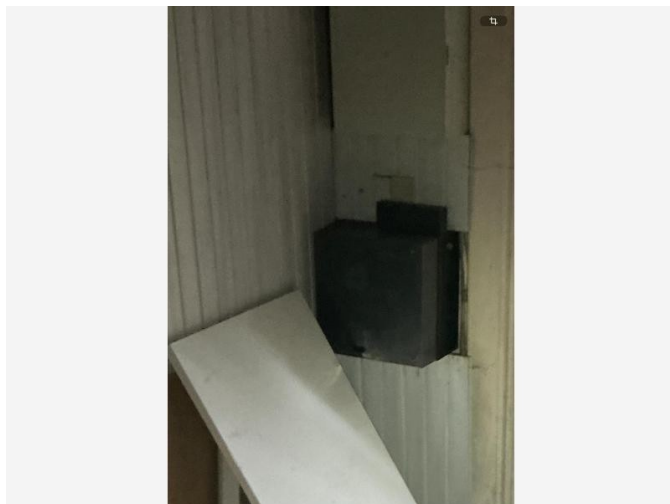
Eindbeoordeling materiaalisico	Laag materiaalisico en/of verlaagde kans op vezelvrijgave
--------------------------------	---

Gebondenheid	Categorie 1: hechtgebonden in oorsprong
Asbestsoort (vezeltype)	Crocidoliet aanwezig
Asbestconcentratie	Laag (< 50%)
Afschermingsgraad van het gehele materiaal	Geheel of deels (ook) vrij aan de binnenlucht
Toestand van het materiaal	Onbeschadigd, niet verweerd

Beschrijving	Bakeliet
Omgeving	Binnen
Primaire drager	Communicatie en elektrische infrastructuur en uitrusting
Asbestmateriaal	Plaat, paneel, tablet - Type Bakeliet
Bindmiddel van asbestmateriaal	Kunststof of -hars
Gebondenheid op basis van bindmiddel	Hecht
Hoeveelheid (oppervlakte - dikte - aantal)	• 0,60 m ² - 1,00 cm - 1 stuk
Totaal volume	0,006 m ³
Eenvoudig bereikbaar	Ja
Bevestigingswijze	• Geschroefd
Identificatiemethode	De asbestdeskundige beoordeelt het materiaal als asbestverdacht en dus asbesthoudend, en dit zonder monstername. Motivatie: De monstername brengt andere schade aan dan schade die inherent is aan de monstername.
Destructieve handeling voor identificatie	Nee

Het asbestmateriaal valt onder de mijlpaal van 2040.

Zorgvuldig beheren

- Zorg voor een veilig beheer. Vermijd het beschadigen van het asbestmateriaal. Controleer de toestand jaarlijks op wijzigingen.
- Voer bijkomende staalname(s) uit.

- Eenvoudige handelingen: mag via doe-het-zelf of door werknemer(s) met opleidingsattest eenvoudige handelingen
Schakelaars, stopcontacten en andere gelijkaardige toepassingen kunnen eenvoudig losgeschroefd, afvoeren op de daarvoor voorziene plek op containerpark.

Dragen van de nodige beschermingsmiddelen (mondmasker ffp3, handschoenen,tyvec)

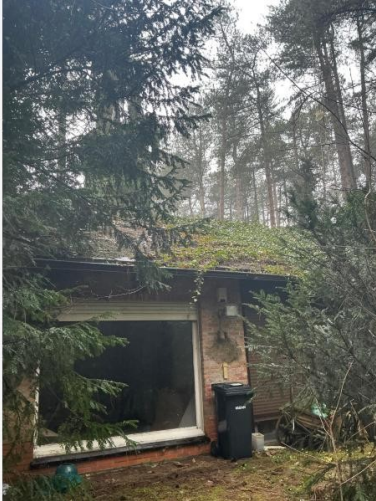
Tijdelijke beperking

Reden: Er zit isolatiemateriaal in de weg

Uitleg van de asbestdeskundige: Geen optie om onder de isolatie te kijken.
