# Asbestinventarisatetest

Nachtegaalstraat 105/0101, 2550 Kontich

Attestnummer : 20260223-000429.000

Uitgegeven op : 23.02.2026

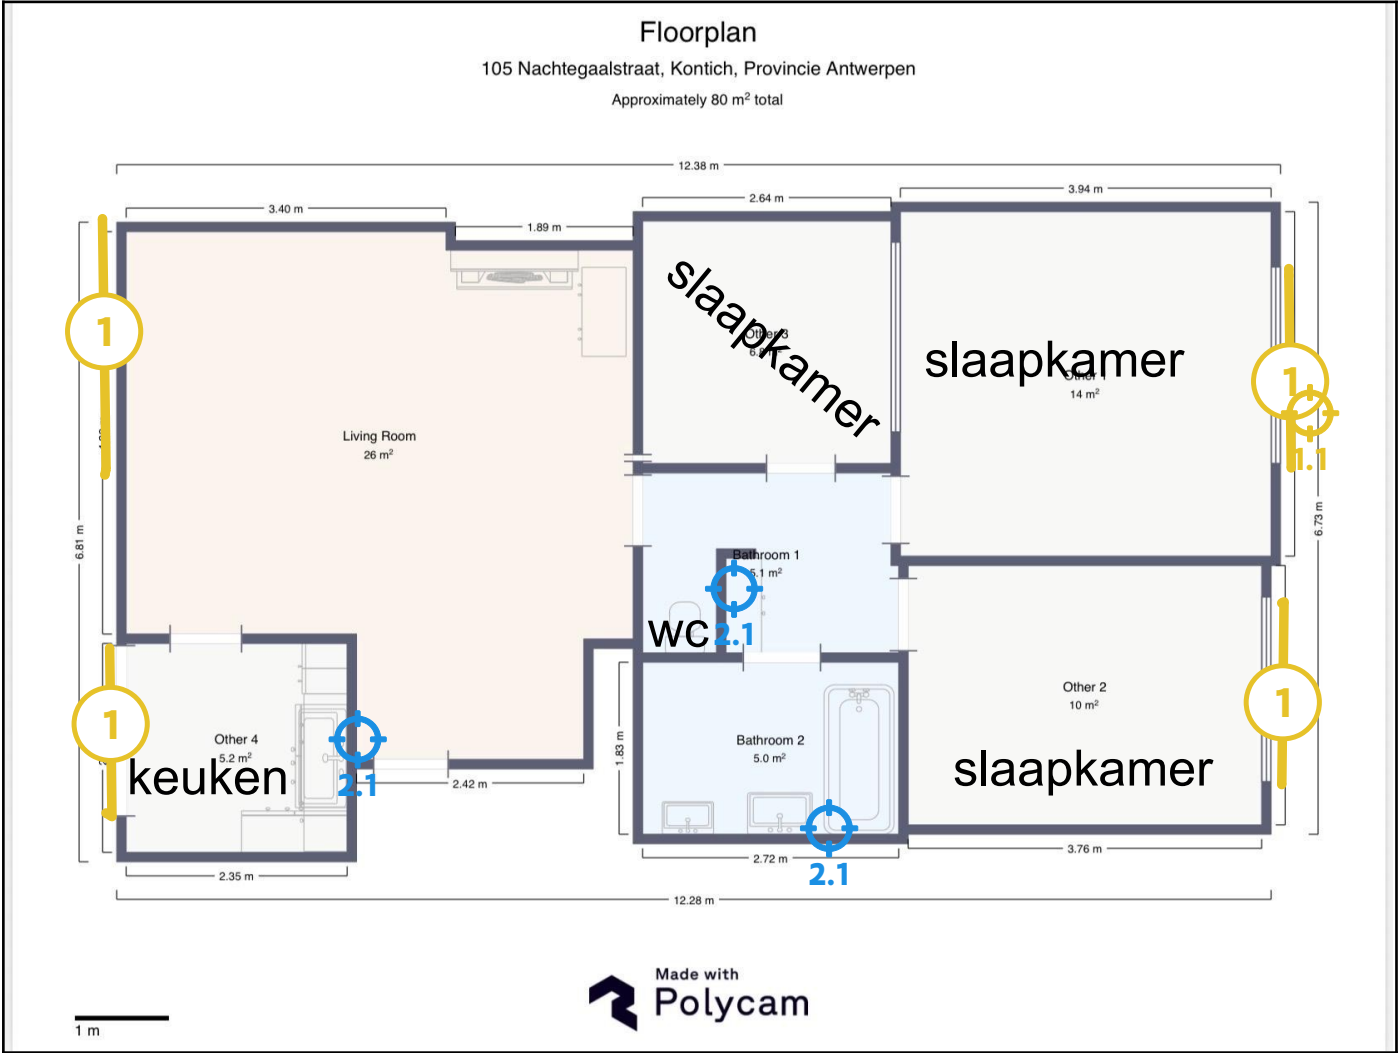
# Plan 1.1: Grondplan

| Beschrijving | Type | Actie |
|---|---|---|
| 1. Mastiek | Asbestmateriaal | Zorgvuldig beheren |
| 2. Pleisterwerk | Geen asbest | - |

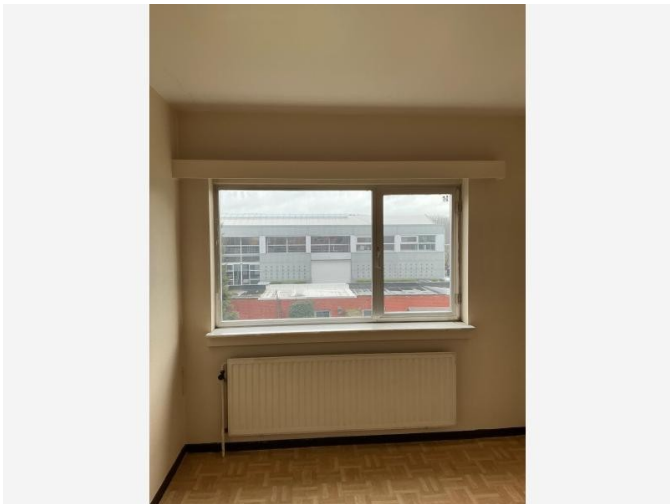
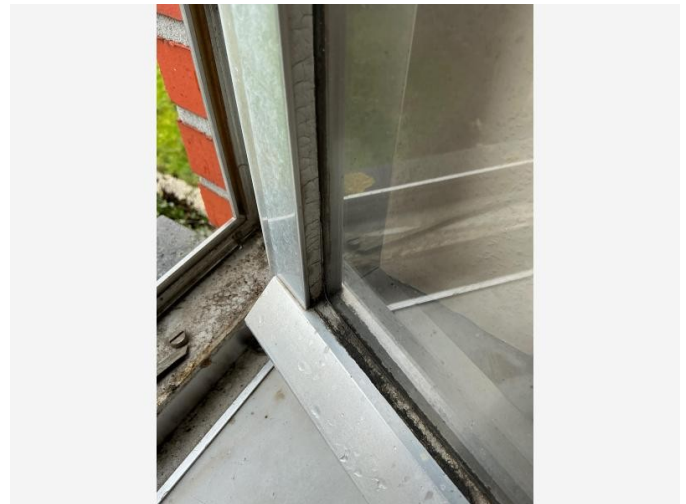
Het asbestmateriaal valt onder de mijlpaal van 2040.

| Eindbeoordeling materiaalarisico | Laag materiaalarisico en/of verlaagde kans op vezelvrijgave |

| Asbestsoort (vezeltype) | Alleen chrysotiel |
| Asbestconcentratie | Laag (< 50%) |
| Toestand van het materiaal | Licht beschadigd, licht verweerd. Intact calciumsilicaatmateriaal of categorie III 'gebondenheid' |

| Beschrijving | Mastiek |
| Primaire drager | Wandopening verticaal (raam, deur, ...) |

- Zorg voor een veilig beheer. Vermijd het beschadigen van het asbestmateriaal. Controleer de toestand jaarlijks op wijzigingen.

- Eenvoudige handelingen: mag via doe-het-zelf of door werknemer(s) met opleidingsattest eenvoudige handelingen  
bij vervangen van de ramen kan de mastiek mee verwijderd worden door de plaatsers van nieuw raamwerk. Alle werknemer(s) moeten wel beschikken over een opleidingsattest eenvoudige handelingen 8u. Verwijdering met puntafzuiging dmv een stofzuiger met absoluut filter. Oud raamwerk word gerecycleerd , er mogen geen restanten aan het raamwerk achter blijven.

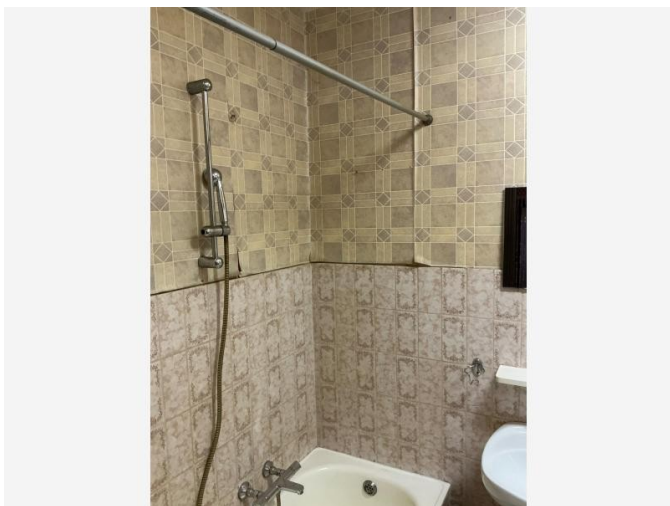
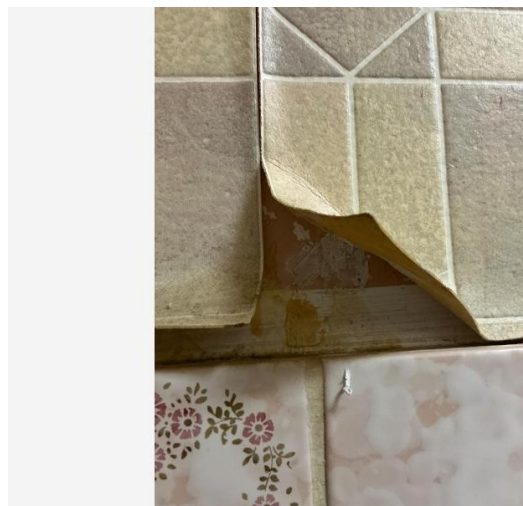
## Fiche 2: Pleisterwerk

Geen asbest

| # | Type | Referentie | Resultaat |
|---|---|---|---|
| 2.1 | Mengmonster | M01 | Geen asbest |

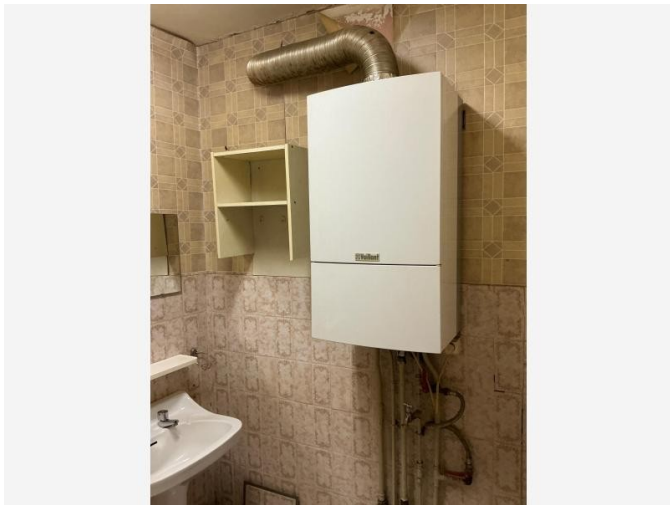
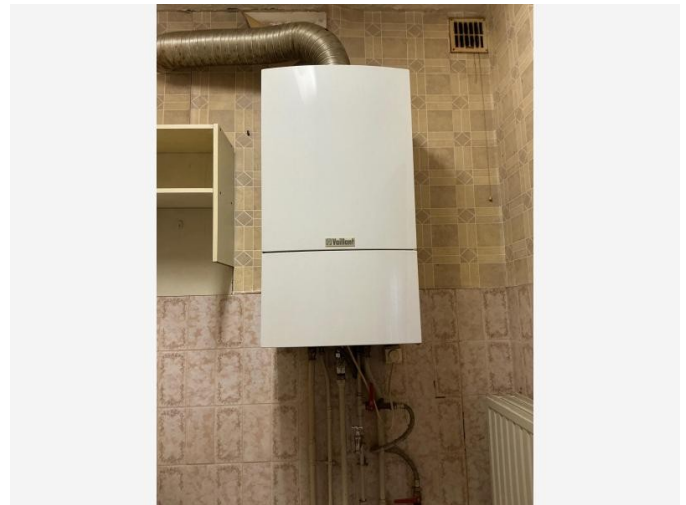
### Fiche 3: Materialen aan de stookketel

| Beschrijving | Notitie | Terug te vinden op plannen |
|---|---|---|
| Fiche 3: Materialen aan de stookketel | Niet asbestverdacht | - |
