# Asbestinventarisatetest

Zandstappenstraat 59, 2900 Schoten

Attestnummer : 20260127-000394.000

Uitgegeven op : 27.01.2026

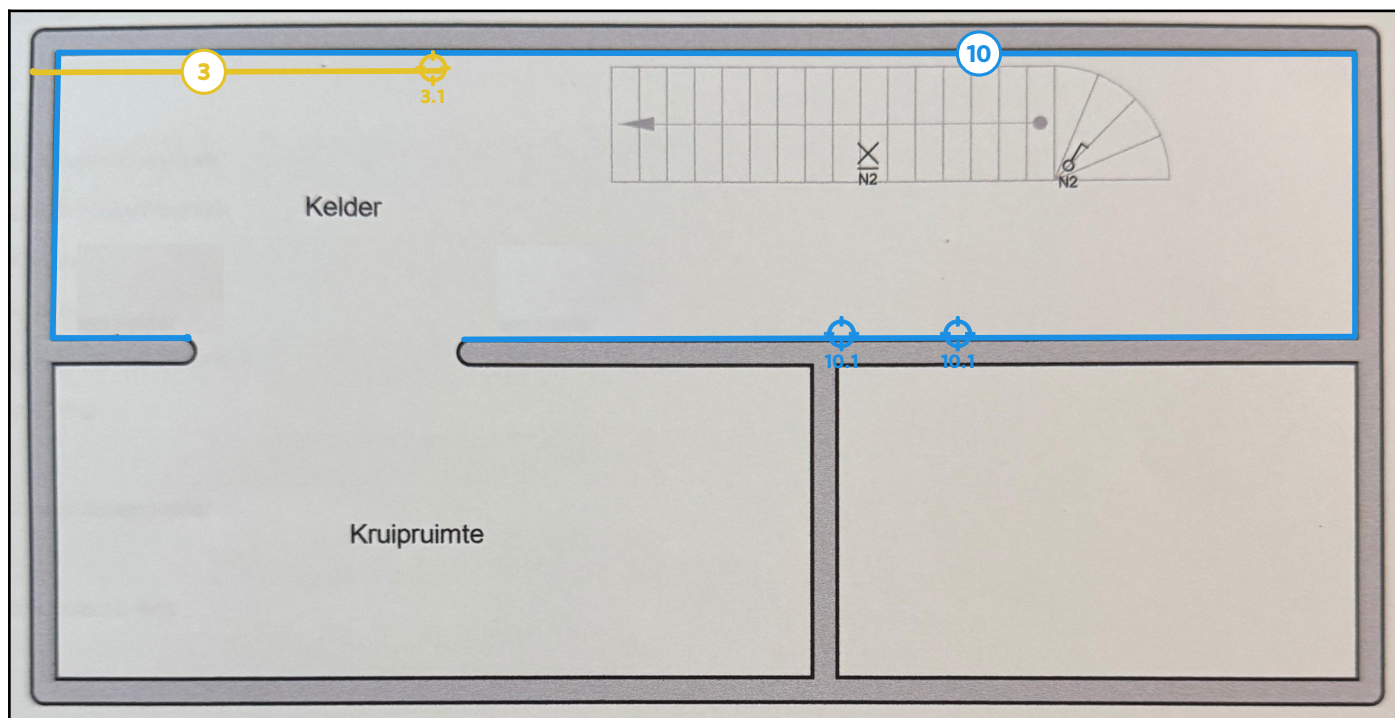
## Plan 1.1: -1 kelder

Beschrijving	Type	Actie
3. M03 - Koker Kelder - Doorvoer technisch	Asbestmateriaal	Zorgvuldig beheren
3.1 Code: M03	Puntmonster	-
10. M02 - Cementering Wanden - Kelder	Geen asbest	-
10.1 Code: M02	Mengmonster	-

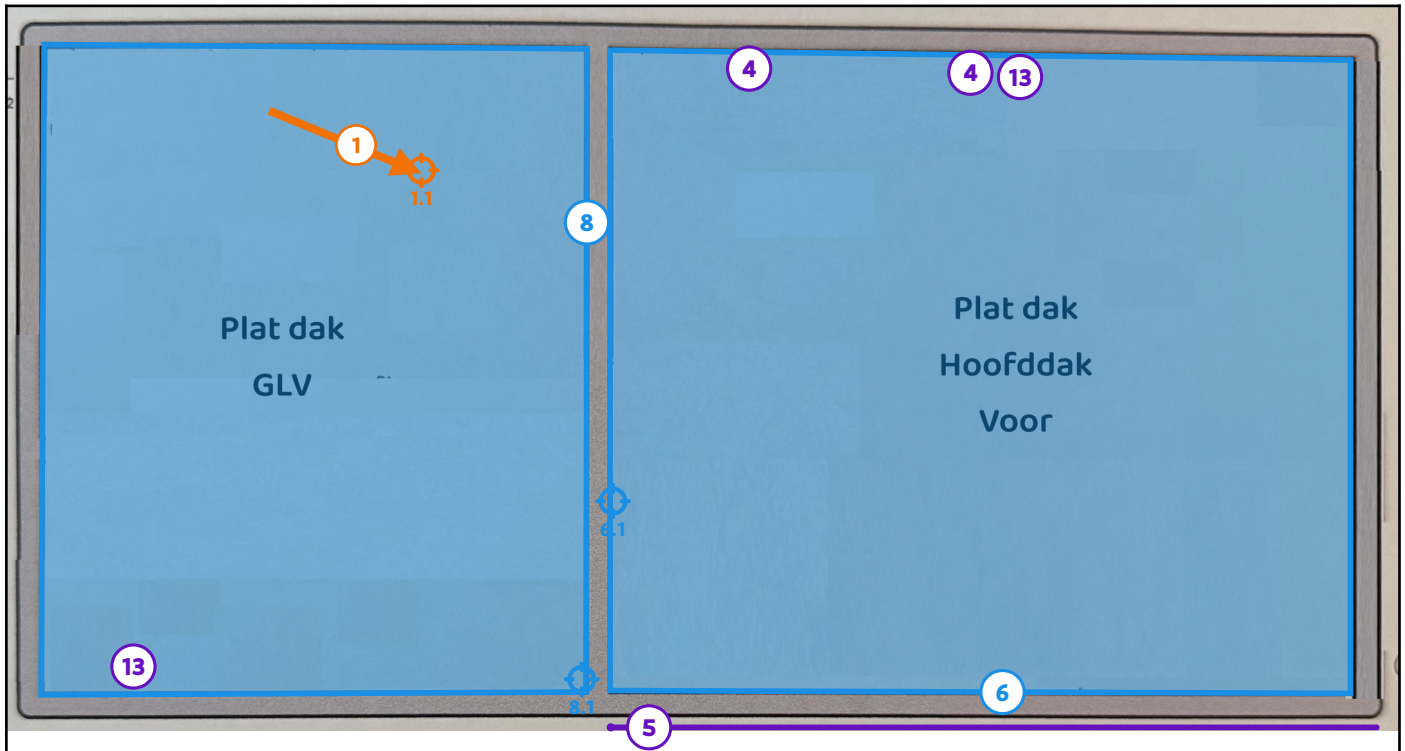
## Plan 1.4: Dakenplan

Beschrijving	Type	Actie
1. M07 - Rookgaskanaal Buiten - GLV dak	Asbestmateriaal	<a href="#">Verwijderen</a>
1.1 Code: M07	Puntmonster	-
4. Schouw - Dicht	Beperking	-
5. Leien - Zijgevel - Buur	Advies	-
6. M05 - Roofing Plat Dak - Hoofddak	Geen asbest	-
6.1 Code: M05	Puntmonster	-
8. M04 - Roofing Plat Dak - Gelijkvloers	Geen asbest	-
8.1 Code: M04	Puntmonster	-
13. Rookgaskanalen OK	Overige ruimte of materiaal	-

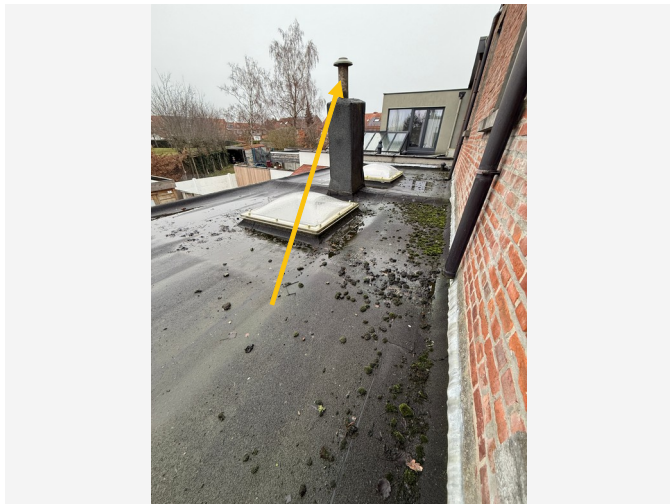
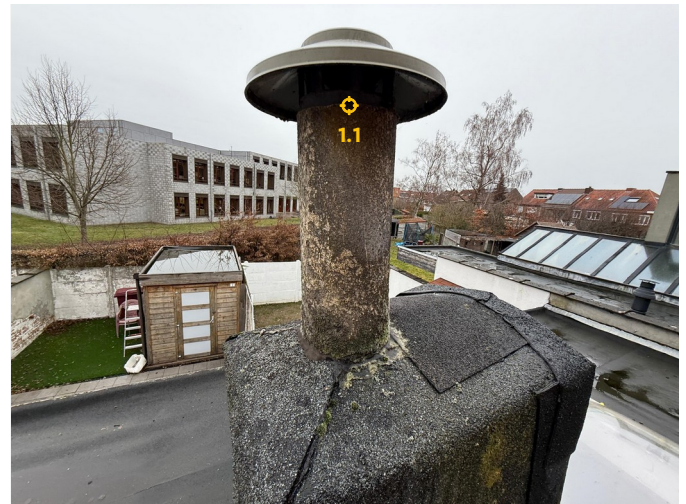
Het asbestmateriaal valt onder de mijlpaal van 2034.

Eindbeoordeling materiaalrisico	Laag materiaalrisico en/of verlaagde kans op vezelvrijgave
---------------------------------	--

Gebondenheid	Categorie 1: hechtgebonden in oorsprong
Asbestsoort (vezeltype)	Alleen chrysotiel
Asbestconcentratie	Laag (< 50%)
Afschermingsgraad van het gehele materiaal	Geheel of deels vrij aan de buitenlucht
Toestand van het materiaal	Licht beschadigd, licht verweerd. Intact calciumsilicaatmateriaal of categorie III 'gebondenheid'

#	Type	Referentie	Resultaat
1.1	Puntmonster	M07	Chrysotiel

Beschrijving	M07 - Rookgaskanaal Buiten - GLV dak
Omgeving	Buiten
Primaire drager	HVAC infrastructuur en uitrusting
Asbestmateriaal	Rookgaskanaal
Bindmiddel van asbestmateriaal	Cement
Gebondenheid op basis van bindmiddel	Hecht
Hoeveelheid (lengte - omtrek - dikte - aantal)	<ul style="list-style-type: none"><li>• 0,50 m - 10,00 cm - 1,00 cm - 1 stuk</li></ul>
Totaal volume	< 0,001 m <sup>3</sup>
Eenvoudig bereikbaar	Ja
Bevestigingswijze	<ul style="list-style-type: none"><li>• Geklemd</li></ul>
Identificatiemethode	Een monstername door de asbestdeskundige met laboanalyse door een asbestlabo.
Destructieve handeling voor identificatie	Nee

Verwijderen

- Zorg voor een veilig beheer. Vermijd het beschadigen van het asbestmateriaal. Controleer de toestand jaarlijks op wijzigingen.
- Verwijder dit asbestmateriaal zo snel mogelijk. Volg de toestand goed op.

- Eenvoudige handelingen: mag via doe-het-zelf of door werknemer(s) met opleidingsattest eenvoudige handelingen
    - Als dit materiaal verwijderd kan worden zonder het te breken, te beschadigen  $\ddagger$ , dan mag met dit met eenvoudige handelingen.
- Vermijd stofvorming en stofverspreiding op elk moment van de werken. Bevochtig of fixeer het materiaal.
- Het gebruik van sneldraaiende werktuigen (boormachine, slijpschijf, hogedrukreiniger...) is verboden.
  - Zorg voor gepaste persoonlijke beschermingsmiddelen: minimaal FFP3-mondmasker (EN 149), wegwercoverall met kap (minimaal Cat III, type 5/6), wegwerphandschoenen en overschoenen of afspoelbaar schoeisel

- Afval: particulieren kunnen dit verpakt aanbieden bij hun recyclagepark (raadpleeg de voorwaarden van uw recyclagepark). Bij verwijdering door een aannemer of erkend asbestverwijderaar staat die normaal zelf in voor de correcte afvoer van het afval.
- Bewaar bewijsdocumenten van de asbestverwijdering (facturen, werkplannen, fotos, afgiftebewijzen afval, vrijgavemetingen) met het oog op een aanpassing van het asbestattest.
- Raadpleeg voor de start van de werken en voor meer informatie zeker de toelichtingen achteraan dit asbestinventarisattest en [www.asbestinfo.be](http://www.asbestinfo.be).

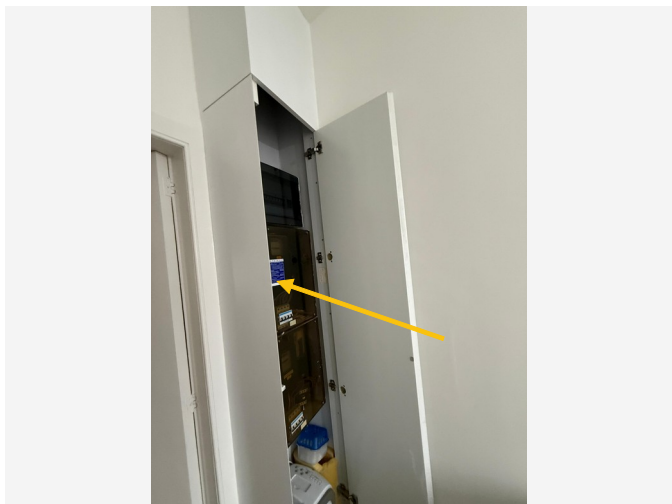
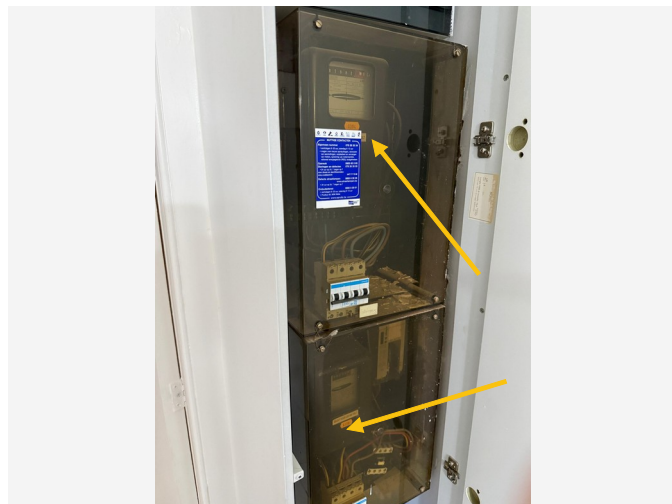
Het asbestmateriaal valt onder de mijlpaal van 2040.

Eindbeoordeling materiaalrisico	Laag materiaalrisico en/of verlaagde kans op vezelvrijgave
---------------------------------	--

Gebondenheid	Categorie 1: hechtgebonden in oorsprong
Asbestsoort (vezeltype)	Crocidoliet aanwezig
Asbestconcentratie	Laag (< 50%)
Afschermingsgraad van het gehele materiaal	Geheel of deels (ook) vrij aan de binnenlucht
Toestand van het materiaal	Onbeschadigd, niet verweerd

Beschrijving	Bakelieten Elektra teller (Fluvius)
Omgeving	Binnen
Primaire drager	Communicatie en elektrische infrastructuur en uitrusting
Asbestmateriaal	Plaat, paneel, tablet - Type Bakeliet
Bindmiddel van asbestmateriaal	Kunststof of -hars
Gebondenheid op basis van bindmiddel	Hecht
Hoeveelheid (oppervlakte - dikte - aantal)	<ul style="list-style-type: none"> <li>• 0,10 m<sup>2</sup> - 0,50 cm - 2 stuks</li> </ul>
Totaal volume	0,001 m <sup>3</sup>
Eenvoudig bereikbaar	Ja
Bevestigingswijze	<ul style="list-style-type: none"> <li>• Geschroefd</li> </ul>
Identificatiemethode	<p>De asbestdeskundige beoordeelt het materiaal als asbestverdacht en dus asbesthoudend, en dit zonder monsternamen.</p> <p>Motivatie: De materialen behoren niet toe aan de eigenaar voor wie de asbestdeskundige de asbestinventaris uitvoert.</p>
Destructieve handeling voor identificatie	Nee
Opmerking	<ul style="list-style-type: none"> <li>- Bakeliet wordt beschouwd als asbestverdacht wanneer het voorkomt in oude elektrische componenten.</li> <li>- Materiaal is eigendom van Fluvius, enkel zij mogen hieraan werken. Verder zien met Fluvius</li> <li>- Verplichte fiche conform het inspectieprotocol 2</li> </ul>

Zorgvuldig beheren

- Verwijder dit asbestmateriaal zo snel mogelijk. Volg de toestand goed op.
- Voer bijkomende staalname(s) uit.

- Eenvoudige handelingen: mag via doe-het-zelf of door werknemer(s) met opleidingsattest eenvoudige handelingen  
- Eigendom van Fluvius, zij zullen dit conform de wetgeving verwijderen.

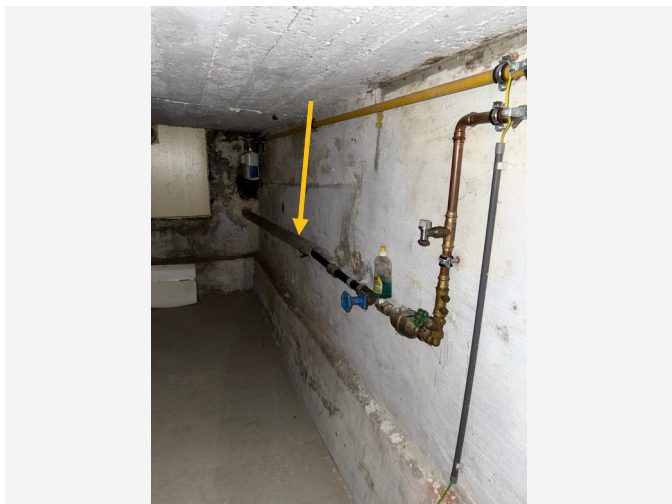
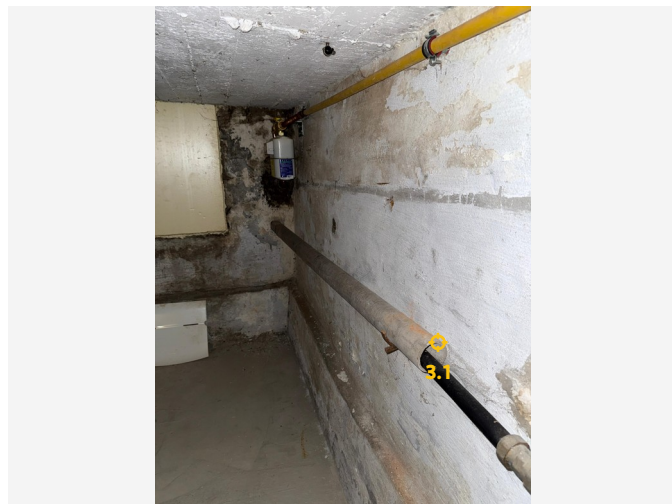
Het asbestmateriaal valt onder de mijlpaal van 2040.

Eventueel verlaag aanbrengen om een niet-stootvaste laag te maken.

Eindbeoordeling materiaalrisico	Laag materiaalrisico en/of verlaagde kans op vezelvrijgave
---------------------------------	--

Gebondenheid	Categorie 1: hechtgebonden in oorsprong
Asbestsoort (vezeltype)	Alleen chrysotiel
Asbestconcentratie	Laag (< 50%)
Afschermingsgraad van het gehele materiaal	Geheel of deels (ook) vrij aan de binnenlucht
Toestand van het materiaal	Licht beschadigd, licht verweerd. Intact calciumsilicaatmateriaal of categorie III 'gebondenheid'

#	Type	Referentie	Resultaat
3.1	Puntmonster	M03	Chrysotiel

Beschrijving	M03 - Koker Kelder - Doorvoer technisch
Omgeving	Binnen
Primaire drager	Schacht-koker (technisch)
Asbestmateriaal	Buis, koker, leiding, pijp, doorvoer
Bindmiddel van asbestmateriaal	Cement
Gebondenheid op basis van bindmiddel	Hecht
Hoeveelheid (lengte - omtrek - dikte - aantal)	<ul style="list-style-type: none"><li>• 3,00 m - 7,00 cm - 0,80 cm - 1 stuk</li></ul>
Totaal volume	0,002 m <sup>3</sup>
Eenvoudig bereikbaar	Ja
Bevestigingswijze	<ul style="list-style-type: none"><li>• Geklemd</li></ul>
Identificatiemethode	Een monstername door de asbestdeskundige met laboanalyse door een asbestlabo.
Destructieve handeling voor identificatie	Nee

Zorgvuldig beheren

- Zorg voor een veilig beheer. Vermijd het beschadigen van het asbestmateriaal. Controleer de toestand jaarlijks op wijzigingen.
- Scherm in afwachting van verwijdering het asbestmateriaal af van luchtstromingen en verstoring: bijvoorbeeld door het te verpakken, te fixeren, af te dekken, signalisatie - afbakening aan te brengen, ...

- Eenvoudige handelingen: mag via doe-het-zelf of door werknemer(s) met opleidingsattest eenvoudige handelingen
    - Als dit materiaal verwijderd kan worden zonder het te breken, te beschadigen, dan mag met dit met eenvoudige handelingen.
- Vermijd stofvorming en stofverspreiding op elk moment van de werken. Bevochtig of fixeer het materiaal.
- Het gebruik van sneldraaiende werktuigen (boormachine, slijpschijf, hogedrukreiniger...) is verboden.
  - Zorg voor gepaste persoonlijke beschermingsmiddelen: minimaal FFP3-mondmasker (EN 149), wegwerpoverall met kap (minimaal Cat III, type 5/6), wegwerphandschoenen en overschoenen of afspoelbaar schoeisel

- Afval: particulieren kunnen dit verpakt aanbieden bij hun recyclagepark (raadpleeg de voorwaarden van uw recyclagepark). Bij verwijdering door een aannemer of erkend asbestverwijderaar staat die normaal zelf in voor de correcte afvoer van het afval.
- Bewaar bewijsdocumenten van de asbestverwijdering (facturen, werkplannen, fotos, afgiftebewijzen afval, vrijgavemetingen) met het oog op een aanpassing van het asbestattest.
- Raadpleeg voor de start van de werken en voor meer informatie zeker de toelichtingen achteraan dit asbestinventarisatetest en [www.asbestinfo.be](http://www.asbestinfo.be).

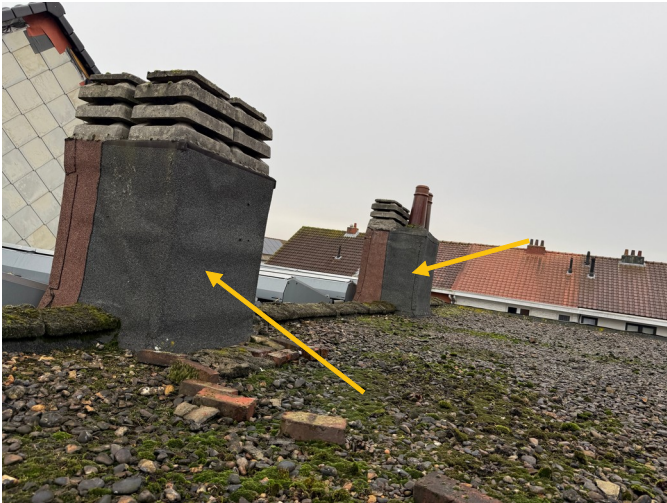
**Reden:** Er is geen volledige risicobeoordeling mogelijk

**Uitleg van de asbestdeskundige:** De schouw kon langs binnen niet worden gecontroleerd omdat deze volledig dicht zit. Aangezien het om een niet-destructief onderzoek gaat, valt dit buiten de onderzoeksplicht. Advies: laat de schouw (gedeeltelijk) onderzoeken wanneer er werken of afbraak plaatsvinden op eventuele rookgaskanalen, platen of andere asbestverdachte materialen.

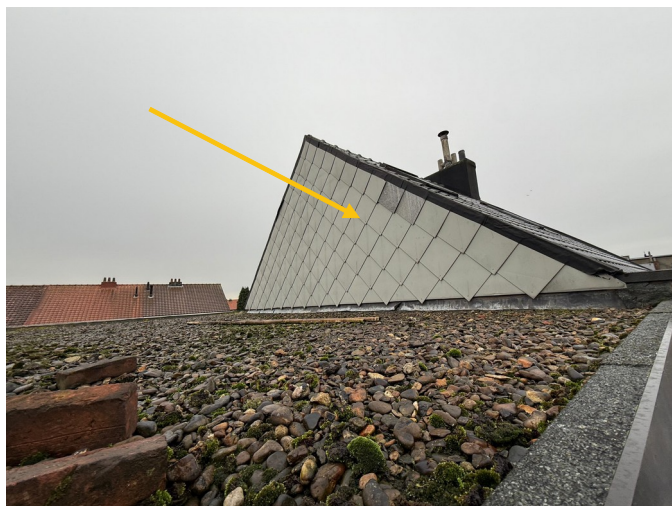
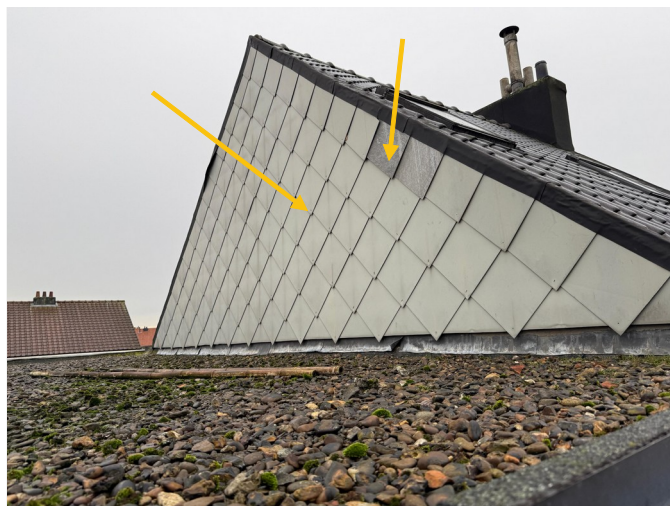
- Op de zijgevel zijn leien zichtbaar die via deze constructie bereikbaar zijn. Deze leien behoren echter tot het aangrenzende perceel en mogen daarom niet als bronfiche worden opgenomen in dit attest, aangezien ze eigendom zijn van een andere eigenaar.
- Conform het inspectieprotocol moet hiervoor wel een verplichte fiche worden opgemaakt.
- Dit dient verder besproken te worden met de betrokken eigenaar indien nodig geacht

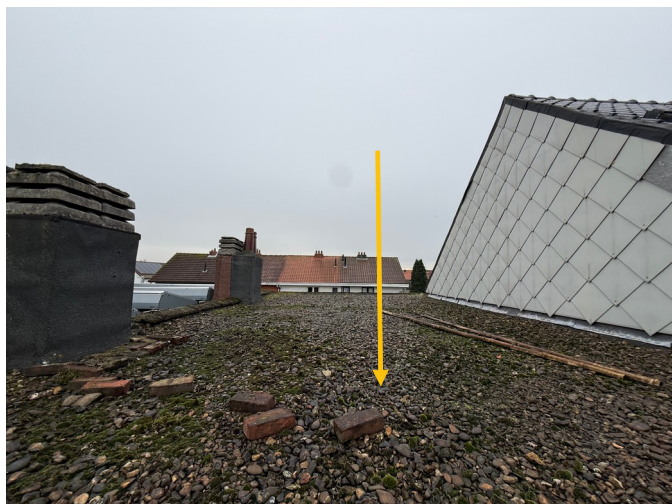
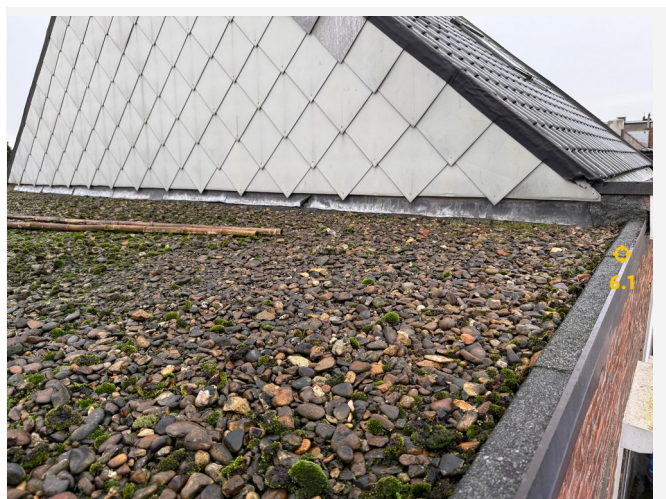
Geen asbest

#	Type	Referentie	Resultaat
6.1	Puntmonster	M05	Geen asbest

Beschrijving	M05 - Roofing Plat Dak - Hoofddak
Omgeving	Buiten
Primaire drager	Plat dak
Bindmiddel van materiaal	Bitumen (roofing, teer, asfalt)
Gebondenheid op basis van bindmiddel	Hecht
Hoeveelheid (oppervlakte - aantal)	• 60,00 m <sup>2</sup> - 1 stuk
Totale oppervlakte	60,00 m <sup>2</sup>
Identificatiemethode	Een monstername door de asbestdeskundige met laboanalyse door een asbestlabo.
Destructieve handeling voor identificatie	Nee
Opmerking	- Enkel bovenste laag getest omdat het een niet-destructief onderzoek is, er zijn GEEN gaten gemaakt zodat er lekken kunnen ontstaan, zorgvuldig bij een overschot stuk afgenomen ZONDER kans op lekken, eventuele onderlagen zijn niet gekend, eventueel latne nakijken bij werken.

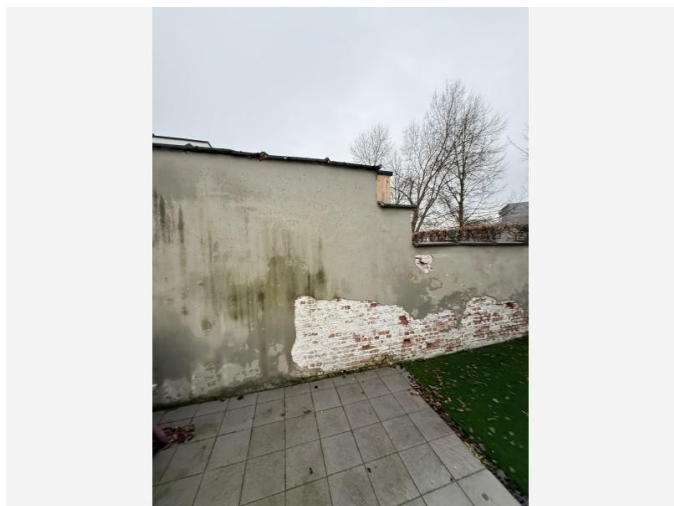
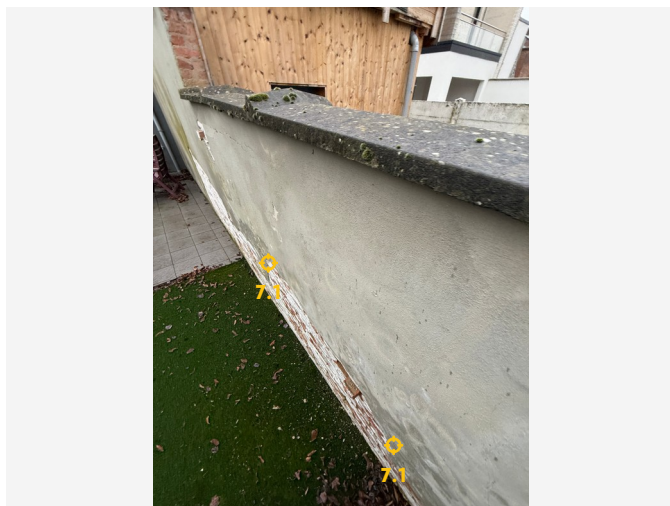
Geen asbest

#	Type	Referentie	Resultaat
7.1	Mengmonster	M06	Geen asbest

<b>Beschrijving</b>	M06 - Cementering Wanden - Tuin
<b>Omgeving</b>	Binnen
<b>Primaire drager</b>	Wand buitenschil
<b>Bindmiddel van materiaal</b>	Cement
<b>Gebondenheid op basis van bindmiddel</b>	Hecht
<b>Hoeveelheid (gewicht - aantal)</b>	<ul style="list-style-type: none"><li>• 50,00 kg - 1 stuk</li></ul>
<b>Totaal gewicht</b>	50,00 kg
<b>Identificatiemethode</b>	Een monstername door de asbestdeskundige met laboanalyse door een asbestlabo.
<b>Destructieve handeling voor identificatie</b>	Nee

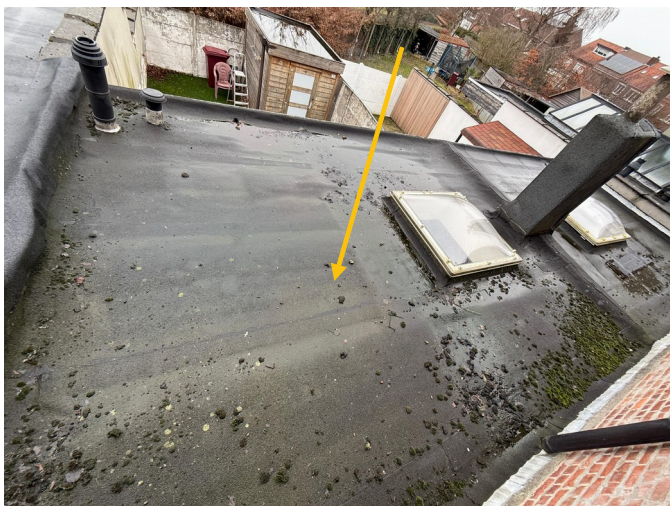
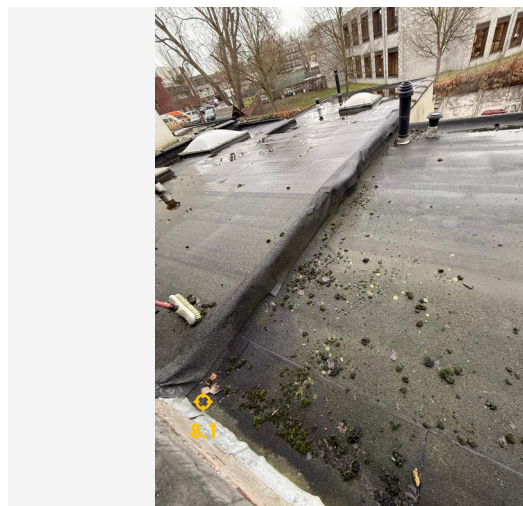
Geen asbest

#	Type	Referentie	Resultaat
8.1	Puntmonster	M04	Geen asbest

<b>Beschrijving</b>	M04 - Roofing Plat Dak - Gelijkvloers
<b>Omgeving</b>	Buiten
<b>Primaire drager</b>	Plat dak
<b>Bindmiddel van materiaal</b>	Bitumen (roofing, teer, asfalt)
<b>Gebondenheid op basis van bindmiddel</b>	Hecht
<b>Hoeveelheid (oppervlakte - aantal)</b>	• 20,00 m <sup>2</sup> - 1 stuk
<b>Totale oppervlakte</b>	20,00 m <sup>2</sup>
<b>Identificatiemethode</b>	Een monstername door de asbestdeskundige met laboanalyse door een asbestlabo.
<b>Destructieve handeling voor identificatie</b>	Nee
<b>Opmerking</b>	- Enkel bovenste laag getest omdat het een niet-destructief onderzoek is, er zijn GEEN gaten gemaakt zodat er lekken kunnen ontstaan, zorgvuldig bij een overschot stuk afgenomen ZONDER kans op lekken, eventuele onderlagen zijn niet gekend, eventueel latne nakijken bij werken.

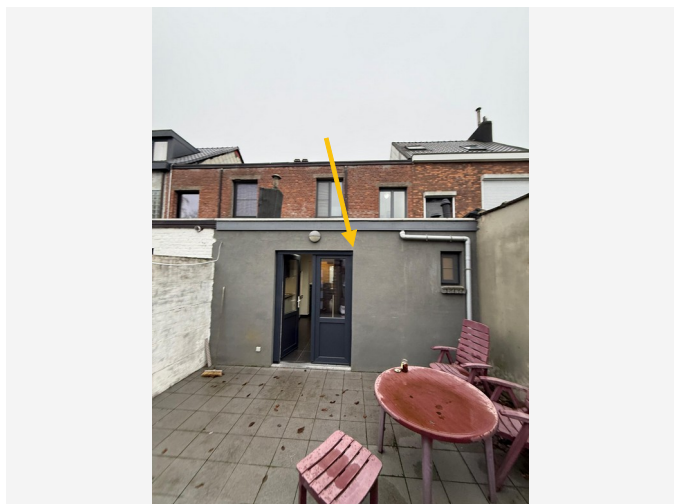
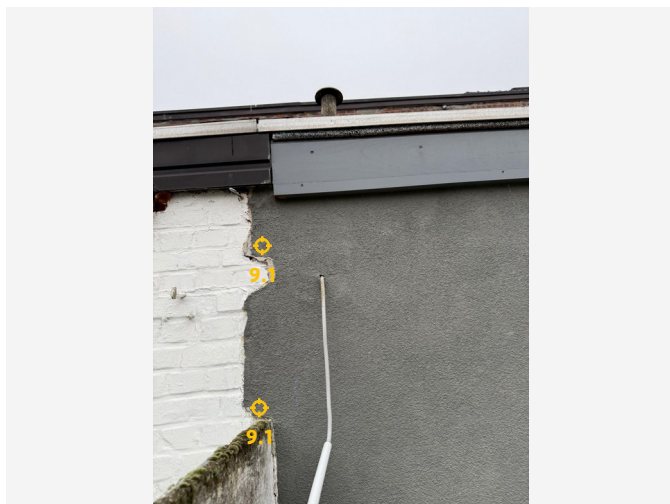
Geen asbest

#	Type	Referentie	Resultaat
9.1	Mengmonster	M08	Geen asbest

<b>Beschrijving</b>	M08 - Crepi Buitengevel Achteraan
<b>Omgeving</b>	Buiten
<b>Primaire drager</b>	Wand buitenschil
<b>Bindmiddel van materiaal</b>	Gips - kalk
<b>Gebondenheid op basis van bindmiddel</b>	Niet-hechtgebonden
<b>Hoeveelheid (oppervlakte - dikte - aantal)</b>	• 20,00 m <sup>2</sup> - 0,50 cm - 1 stuk
<b>Totaal volume</b>	0,10 m <sup>3</sup>
<b>Identificatiemethode</b>	Een monstername door de asbestdeskundige met laboanalyse door een asbestlabo.
<b>Destructieve handeling voor identificatie</b>	Nee
<b>Opmerking</b>	De monsterneming van de crepi werd zorgvuldig uitgevoerd op bestaande overschotten en losliggende delen, met als doel schade aan de gevel te vermijden. Er werden geen nieuwe openingen of gaten gemaakt die aanleiding kunnen geven tot waterinsijpeling of structurele schade. De monsterneming wordt beschouwd als niet-destructief onderzoek en beperkt zich strikt tot wat noodzakelijk is voor analyse. Alle aanwezige crepilagen werden bemonsterd conform het geldende inspectieprotocol.

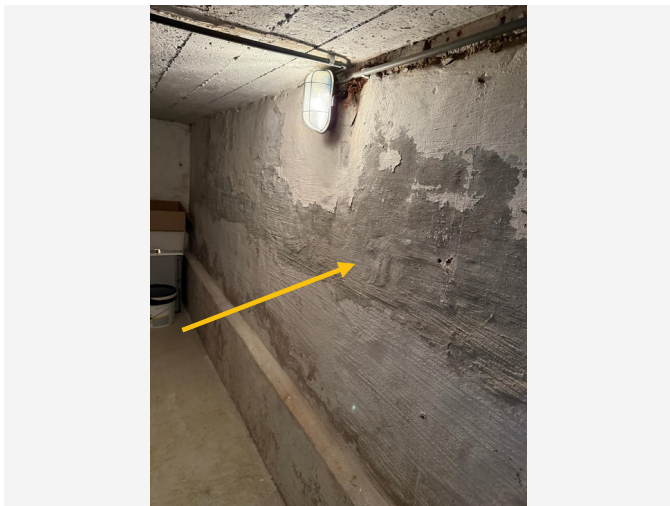
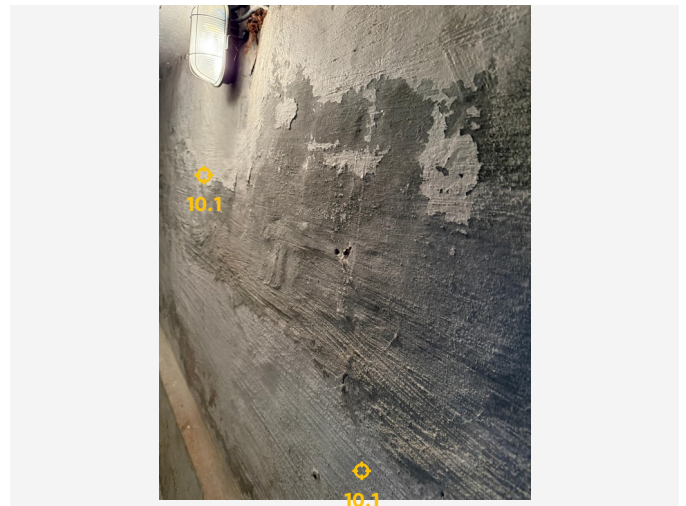
Geen asbest

#	Type	Referentie	Resultaat
10.1	Mengmonster	M02	Geen asbest

<b>Beschrijving</b>	M02 - Cementering Wanden - Kelder
<b>Omgeving</b>	Binnen
<b>Primaire drager</b>	Binnenwand
<b>Bindmiddel van materiaal</b>	Cement
<b>Gebondenheid op basis van bindmiddel</b>	Hecht
<b>Hoeveelheid (gewicht - aantal)</b>	<ul style="list-style-type: none"><li>• 30,00 kg - 1 stuk</li></ul>
<b>Totaal gewicht</b>	30,00 kg
<b>Identificatiemethode</b>	Een monstername door de asbestdeskundige met laboanalyse door een asbestlabo.
<b>Destructieve handeling voor identificatie</b>	Nee

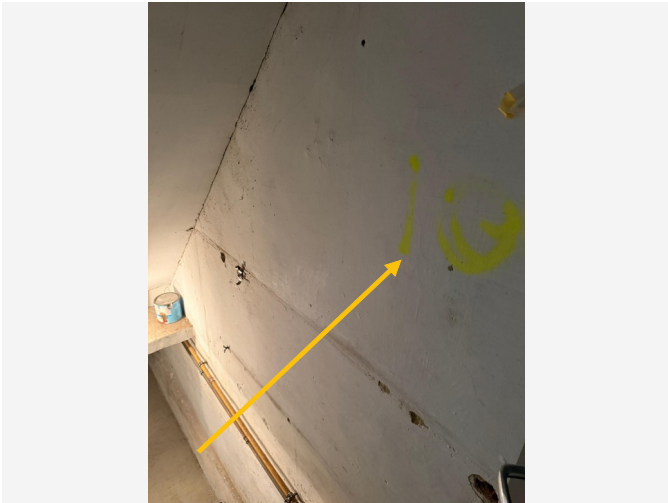
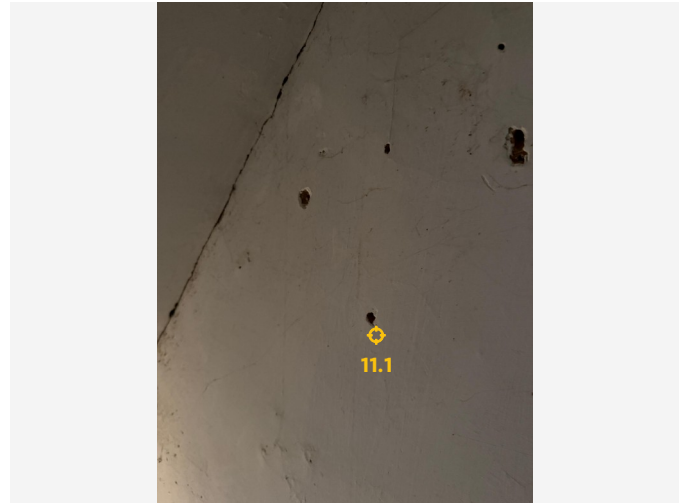
# Fiche 11: M01 - Pleisterwerk Muren

Geen asbest

#	Type	Referentie	Resultaat
11.1	Mengmonster	M01	Geen asbest

Beschrijving	M01 - Pleisterwerk Muren
Omgeving	Binnen
Primaire drager	Binnenwand
Bindmiddel van materiaal	Gips - kalk
Gebondenheid op basis van bindmiddel	Niet-hechtgebonden
Hoeveelheid (oppervlakte - dikte - aantal)	• 100,00 m <sup>2</sup> - 1,00 cm - 1 stuk
Totaal volume	1,00 m <sup>3</sup>
Identificatiemethode	Een monstername door de asbestdeskundige met laboanalyse door een asbestlabo.
Destructieve handeling voor identificatie	Nee
Opmerking	<ul style="list-style-type: none"><li>- Staalname tot op de drager door alle lagen heen</li><li>- Indien sommige muren niet getest konden worden (tegels, gipskartonplaat, valse muren) en deze worden later wel bereikbaar, laten nakijken, bijvoorbeeld bij werken</li><li>- Alle muren auditief nagekeken op regelmatige afstand en hoogte</li><li>- Individuele ruimte: Keldermuur</li><li>- Natte ruimte: Keuken aan de kasten</li><li>- Stooklokaal: X</li><li>- Trappenhal: Onder de verwarming op het gelijkvloerse traphal</li></ul>

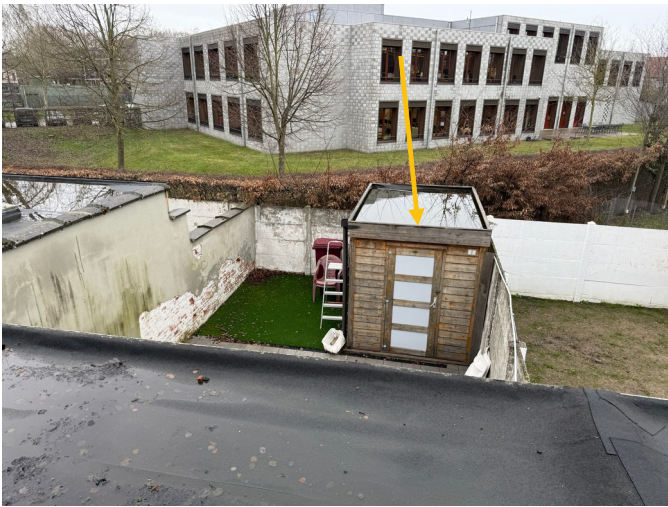
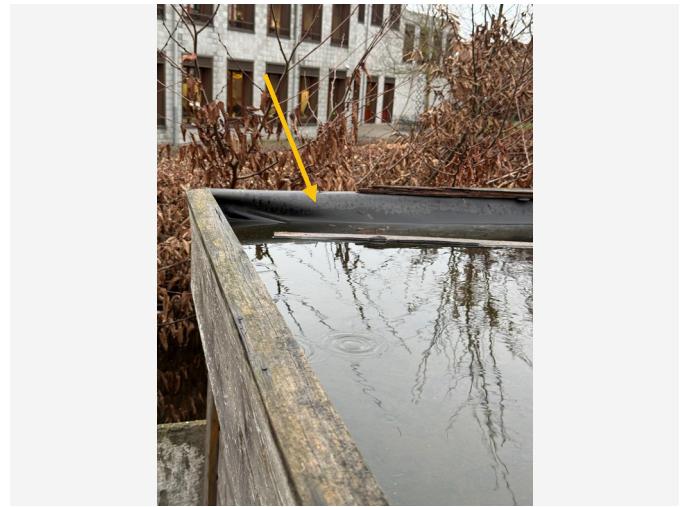
## Fiche 12: Plat dak OK - EPDM - Tuinhuis

Beschrijving	Notitie	Terug te vinden op plannen
Fiche 12: Plat dak OK - EPDM - Tuinhuis	<ul style="list-style-type: none"> <li>- Tuinhuis dak</li> <li>- De dakbedekking bestaat uit EPDM. Dit materiaal wordt volgens de OVAM-richtlijnen binnen IP2 niet beschouwd als asbestverdacht. Er werd geen andere dakbedekking waargenomen. Eventuele onderlagen of onderliggende materialen konden niet worden vastgesteld en werden niet onderzocht, aangezien het asbestonderzoek niet-destructief is en dergelijke lagen niet mogen worden getest zonder ingrijpende werken.</li> <li>- Onderdak is ook nagekeken, geen asbestverdachte toepassing</li> </ul>	Plan 2.1: Tuinhuis plan
Fiche 13: Rookgaskanalen OK	<ul style="list-style-type: none"> <li>- 2x PVC en metaal glv dak + 2x gresbuis hoofddak + aansluiting CV ketel</li> <li>- Zie ook fiche M07 Rookgaskanalen</li> <li>- De zichtbare rookgaskanalen (privatief) werden nagekeken, zijn niet asbestverdacht. Eventuele ingebouwde en niet zichtbare rookgaskanalen zijn niet geweten en worden niet onderzocht omdat het een niet destructief onderzoek is.</li> </ul>	Plan 1.4: Dakenplan

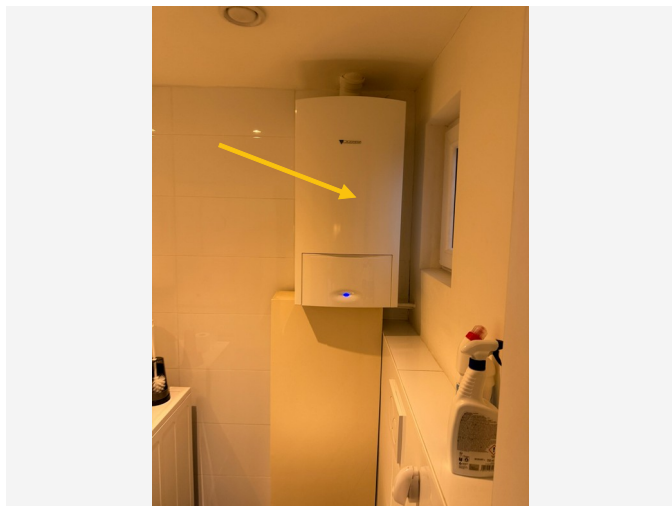
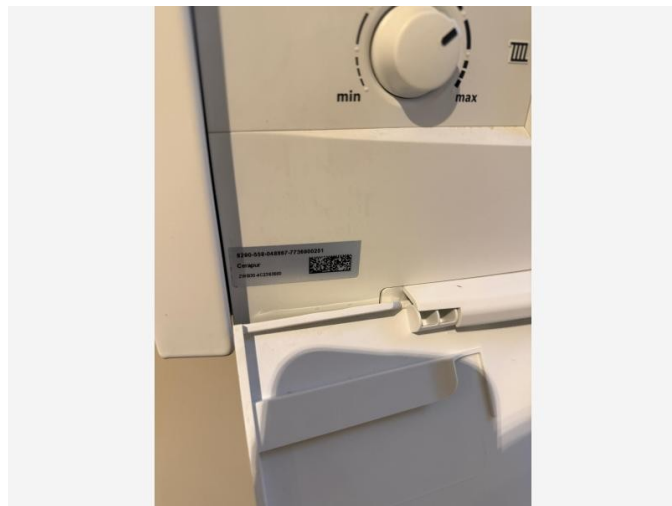
## Fiche 14: Stookketel/warmteopwekker OK >2000

Fiche 14: Stookketel/warmteopwekker OK >2000	<ul style="list-style-type: none"> <li>- Model: Junkers cerapur ZWB30</li> <li>- Locatie: badkamer glv</li> <li>- Het is een stookketel/warmteopwekker van na het jaar 2000, vanaf 2001 was asbest verboden te gebruiken.</li> <li>- Alle zichtbare materialen aan en rond de stookketel/warmteopwekker zijn nagekeken, geen verdachte materialen gevonden.</li> </ul>	-

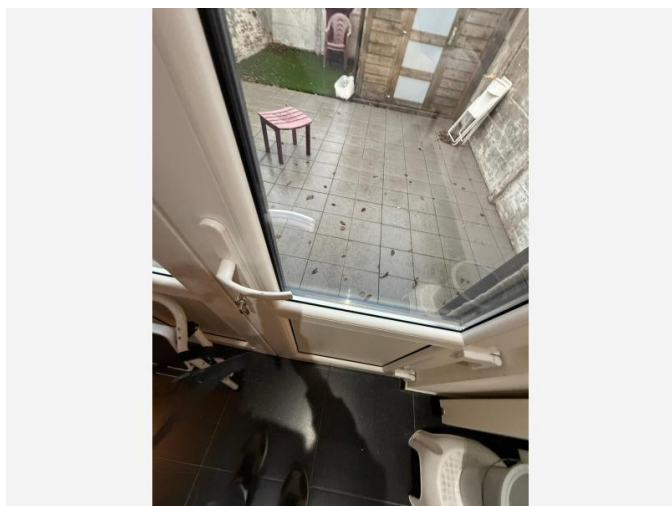
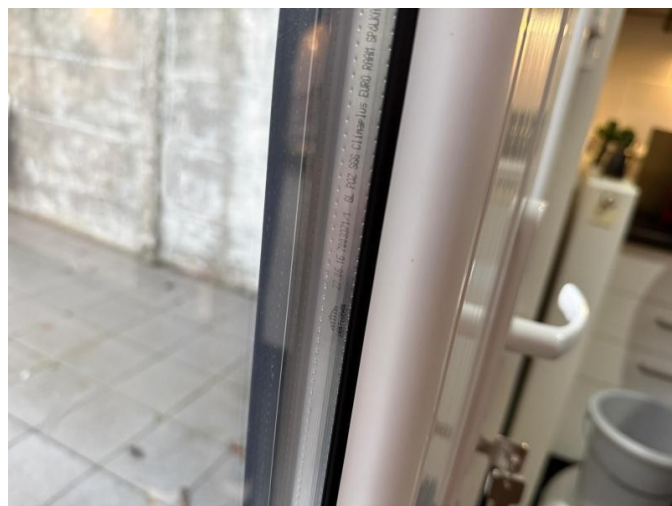
## Fiche 15: Afdichtingsmateriaal aan schrijnwerk OK

<p>Fiche 15: Afdichtingsmateriaal aan schrijnwerk OK</p>	<ul style="list-style-type: none"> <li>- Alle afdichtingsmateriaal (mastiek, kit,...) aan schrijnwerk zijn nagekeken, geen zichtbare verdachte toepassingen gevonden. Geen staalname uitgevoerd.</li> <li>- Tussen de profielen en glasblad</li> <li>- Tussen de profielen en muren</li> <li>- Betreft: alle zichtbare ramen binnen het inspectiegebied</li> </ul>	<p>-</p>
--	--	----------
