# Asbestinventarisatetest

Jan Sanderslaan 27/B7, 2620 Hemiksem

Attestnummer : 20240801-000020.000

## Asbestveilig

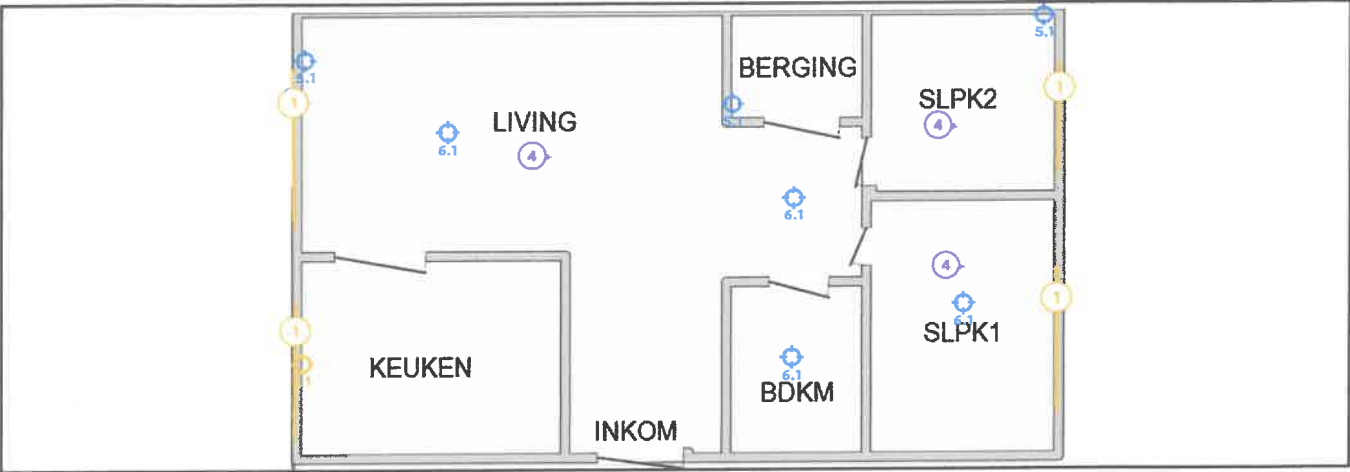
# Plan 1.1: PLAN B3

| Beschrijving | Type | Actie |
|---|---|---|
| 1. M03 - Mastiek tussen glasblad RAMEN | Asbestmateriaal | Zorgvuldig beheren |
| 4. Vloerzeil | Advies | - |
| 5. M01 - Pleisterwerk Muren | Geen asbest | - |
| 6. M02 - Pleisterwerk Plafond | Geen asbest | - |

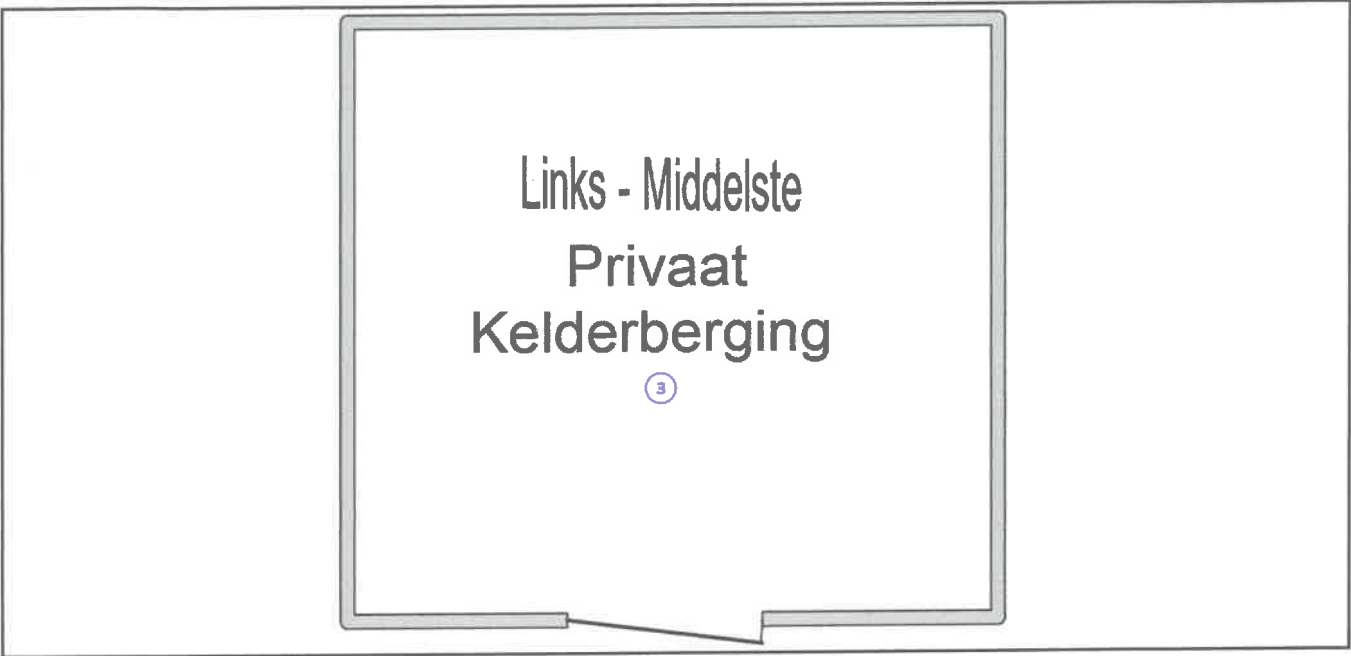
## Plan 1.2: Privaat B3

| Beschrijving | Type | Actie |
|---|---|---|
| 3. Kelderberging: B3 | Advies | - |

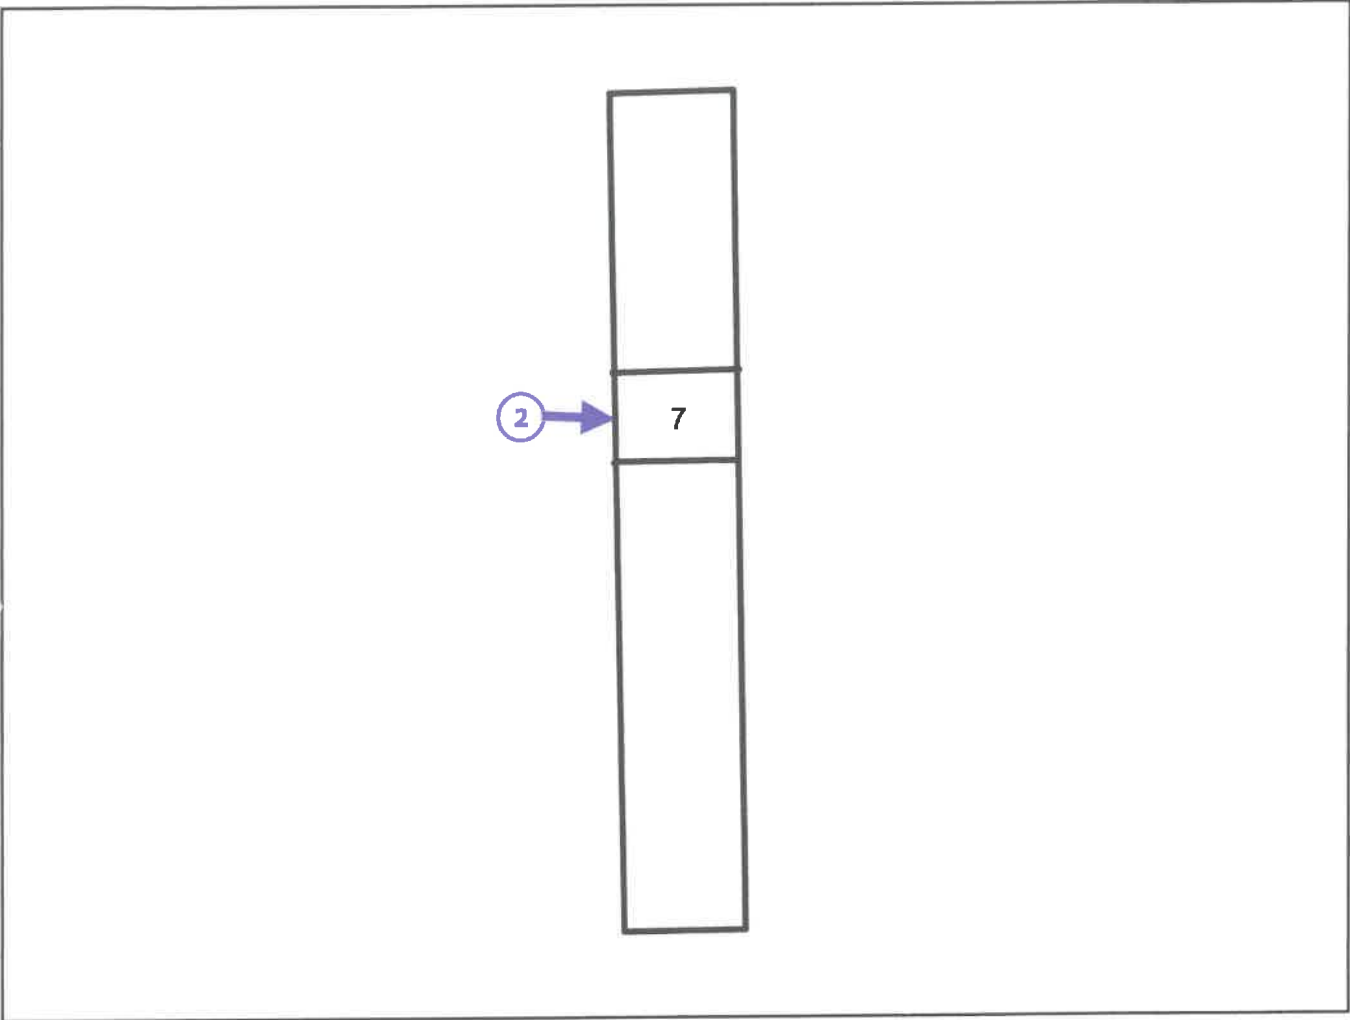
## Plan 2.1: Garagebox nr 7 plan

| Beschrijving | Type | Actie |
|---|---|---|
| 2. Garage: 7 | Advies | - |

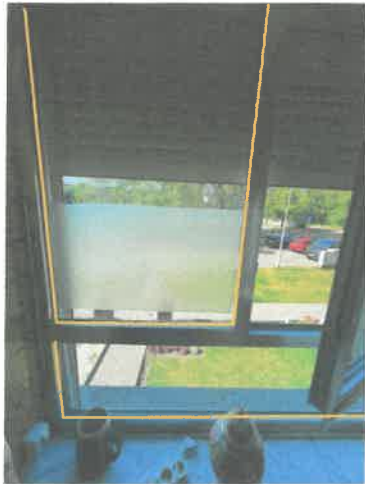
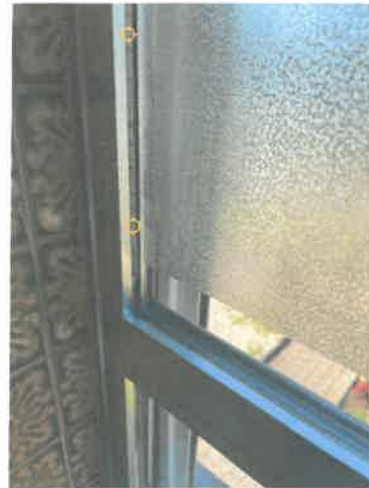
Het asbestmateriaal valt onder de mijlpaal van 2040.

Zorgvuldig beheren

| Eindbeoordeling materiaalarisico | Laag materiaalarisico en/of verlaagde kans op vezelvrijgave |

| Asbestsoort (vezeltype) | Alleen chrysotiel |
| Asbestconcentratie | Laag (< 50%) |
| Toestand van het materiaal | Licht beschadigd, licht verweerd. Intact calciumsilicaatmateriaal of categorie III 'gebondenheid' |

| # | Type | Referentie | Resultaat |
|---|---|---|---|
| 1.1 | Puntmonster | M03 | Chrysotiel |

| Beschrijving | M03 - Mastiek tussen glasblad RAMEN |
| Opmerking | - Mastiek tussen glasblad en frame |

- Zorg voor een veilig beheer en verwijder dit asbestmateriaal wanneer het bij werken eenvoudig bereikbaar wordt. Controleer de toestand jaarlijks op wijzigingen.

- Eenvoudige handelingen: mag via doe-het-zelf of door werknemer(s) met opleidingsattest eenvoudige handelingen  
Wanneer de ramen vervangen worden kan dit in 1 geheel mee afgevoerd worden. Raam als asbestafval afvoeren. FFP3 masker dragen.

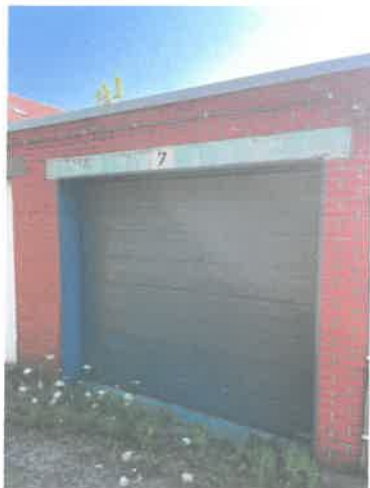
## Fiche 2: Garage: 7

Garage met nummer: 7

Zoals beschreven de (basis)akte is nagekeken, geen enkel asbestverdachte toepassing gevonden in de privatieve delen. Gemeenschappelijke delen niet onderzocht.

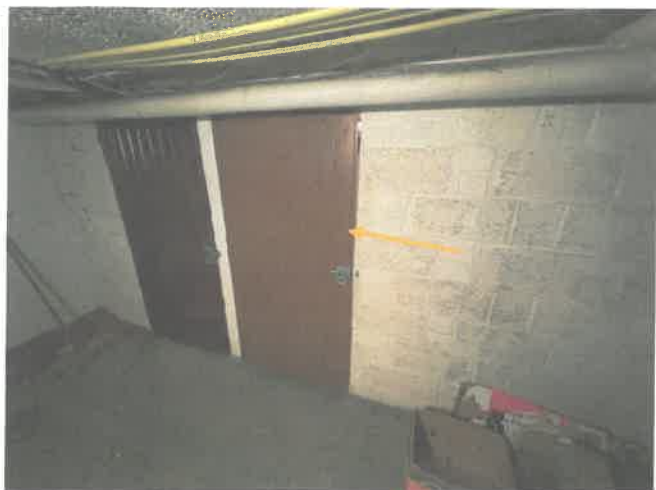
## Fiche 3: Kelderberging: B3

Kelderberging met nummer: B3

Zoals beschreven de (basis)akte is nagekeken, geen enkel asbestverdachte toepassing gevonden in de privatieve delen. Gemeenschappelijke delen worden niet onderzocht.

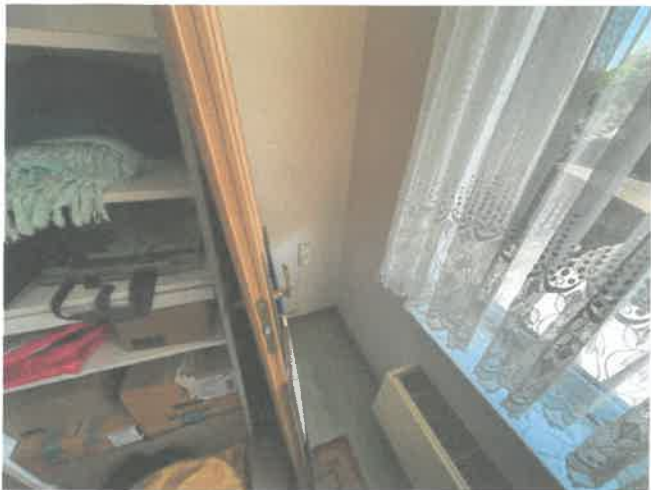
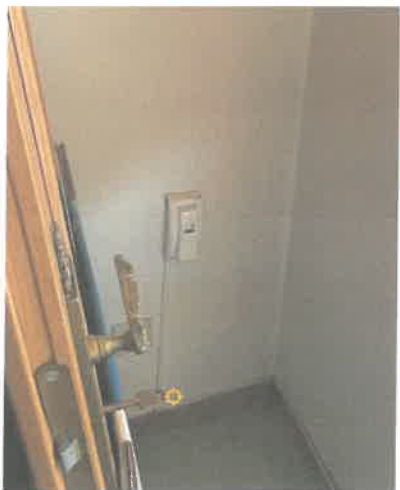
# Fiche 5: M01 - Pleisterwerk Muren

Geen asbest

| # | Type | Referentie | Resultaat |
|---|---|---|---|
| 5.1 | Mengmonster | M01 | Geen asbest |

| Opmerking | <ul style="list-style-type: none"><li>- Staal is representatief voor heel het pand behalve keuken en badkamer (tegels)</li><li>- Staalname tot op de drager door alle lagen heen</li><li>- Oppervlakte is een schatting</li></ul> |

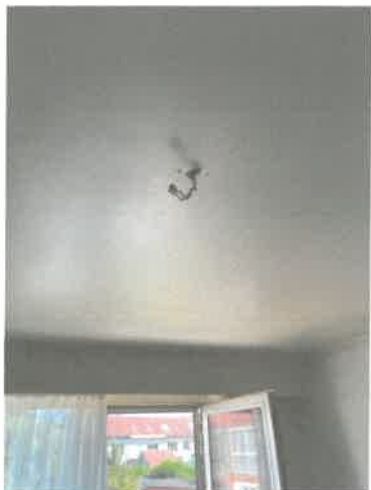
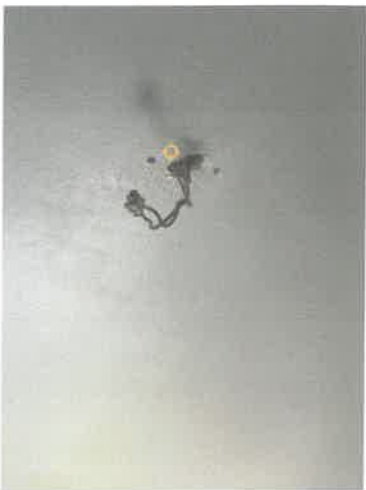
## Fiche 6: M02 - Pleisterwerk Plafond

Geen asbest

| # | Type | Referentie | Resultaat |
|---|---|---|---|
| 6.1 | Mengmonster | M02 | Geen asbest |

| Opmerking | <ul style="list-style-type: none"><li>- Staal is representatief voor heel het pand</li><li>- Staalname tot op de drager door alle lagen heen</li><li>- Oppervlakte is een schatting</li></ul> |
