Asbestinventarisatetest

Sint Huibrechtlei 5/1002, 2930 Brasschaat

Attestnummer : 20260220-000327.000

Uitgegeven op : 20.02.2026

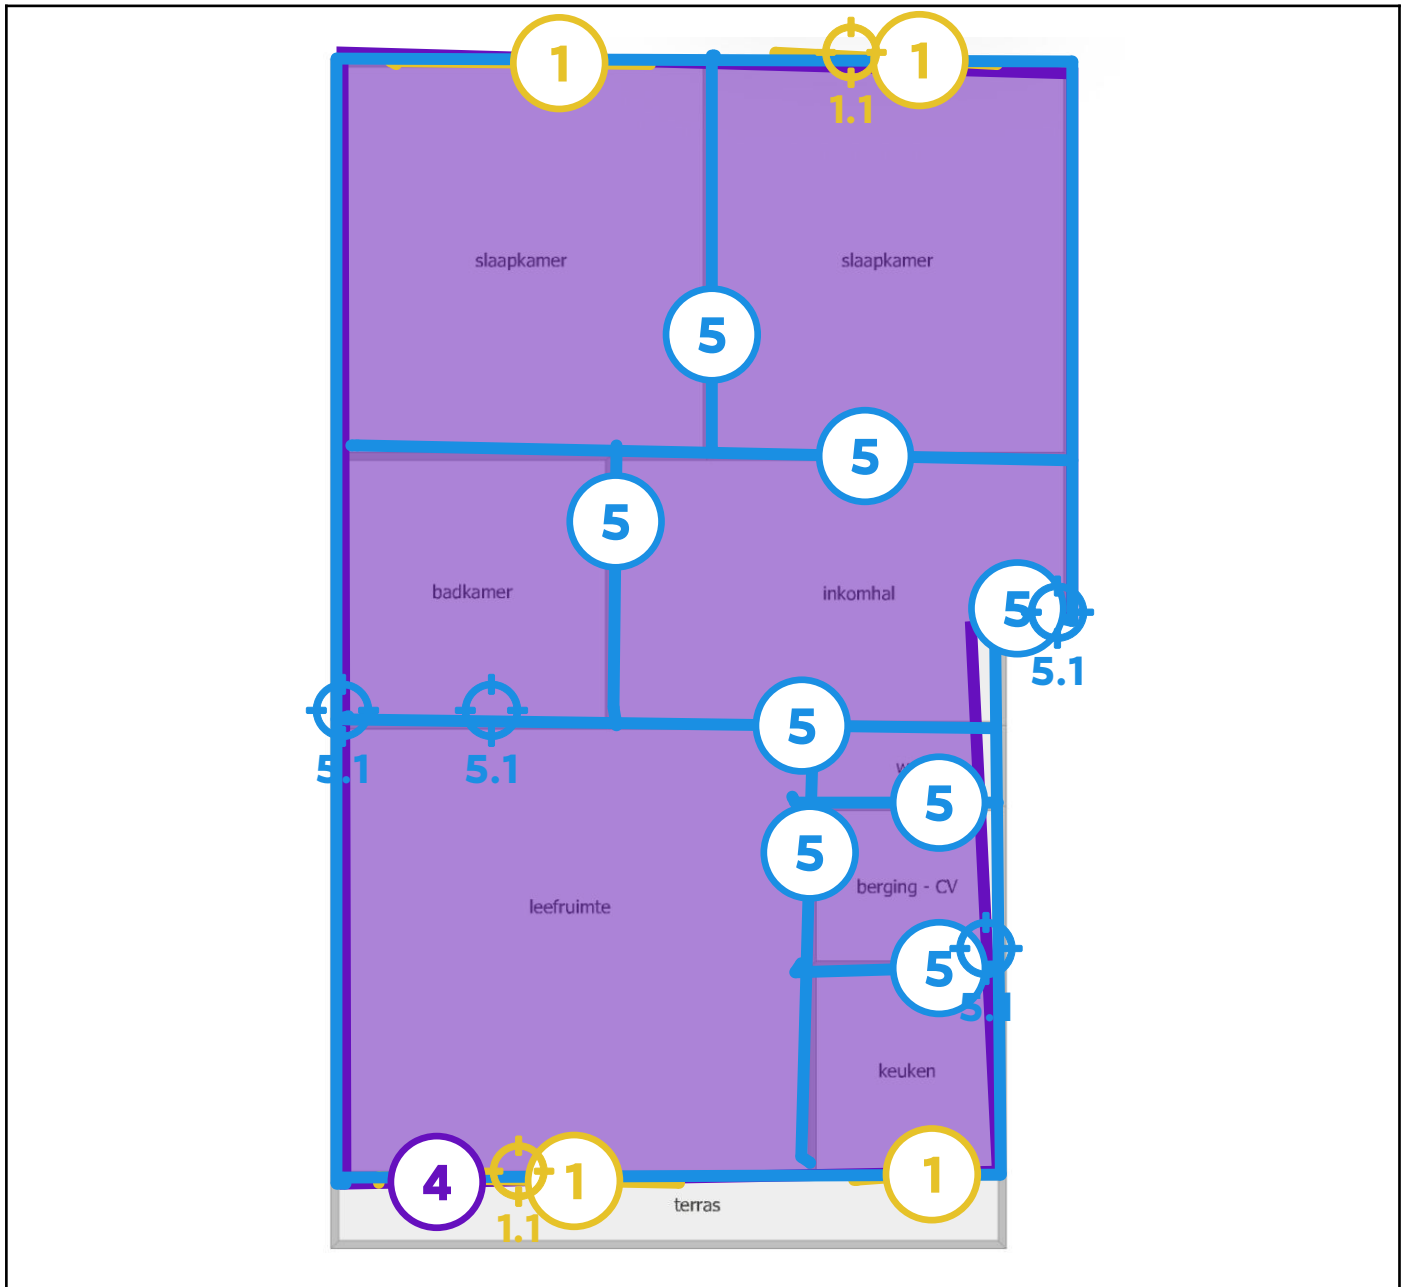
Plan 1.1: Appartement

Beschrijving	Type	Actie
1. Mastiek buiten muur/ramen	Asbestmateriaal	Zorgvuldig beheren
1.1 Code: Mastiek	Mengmonster	-
4. Vloer-/tegellijm	Advies	-
5. Pleister wand	Geen asbest	-

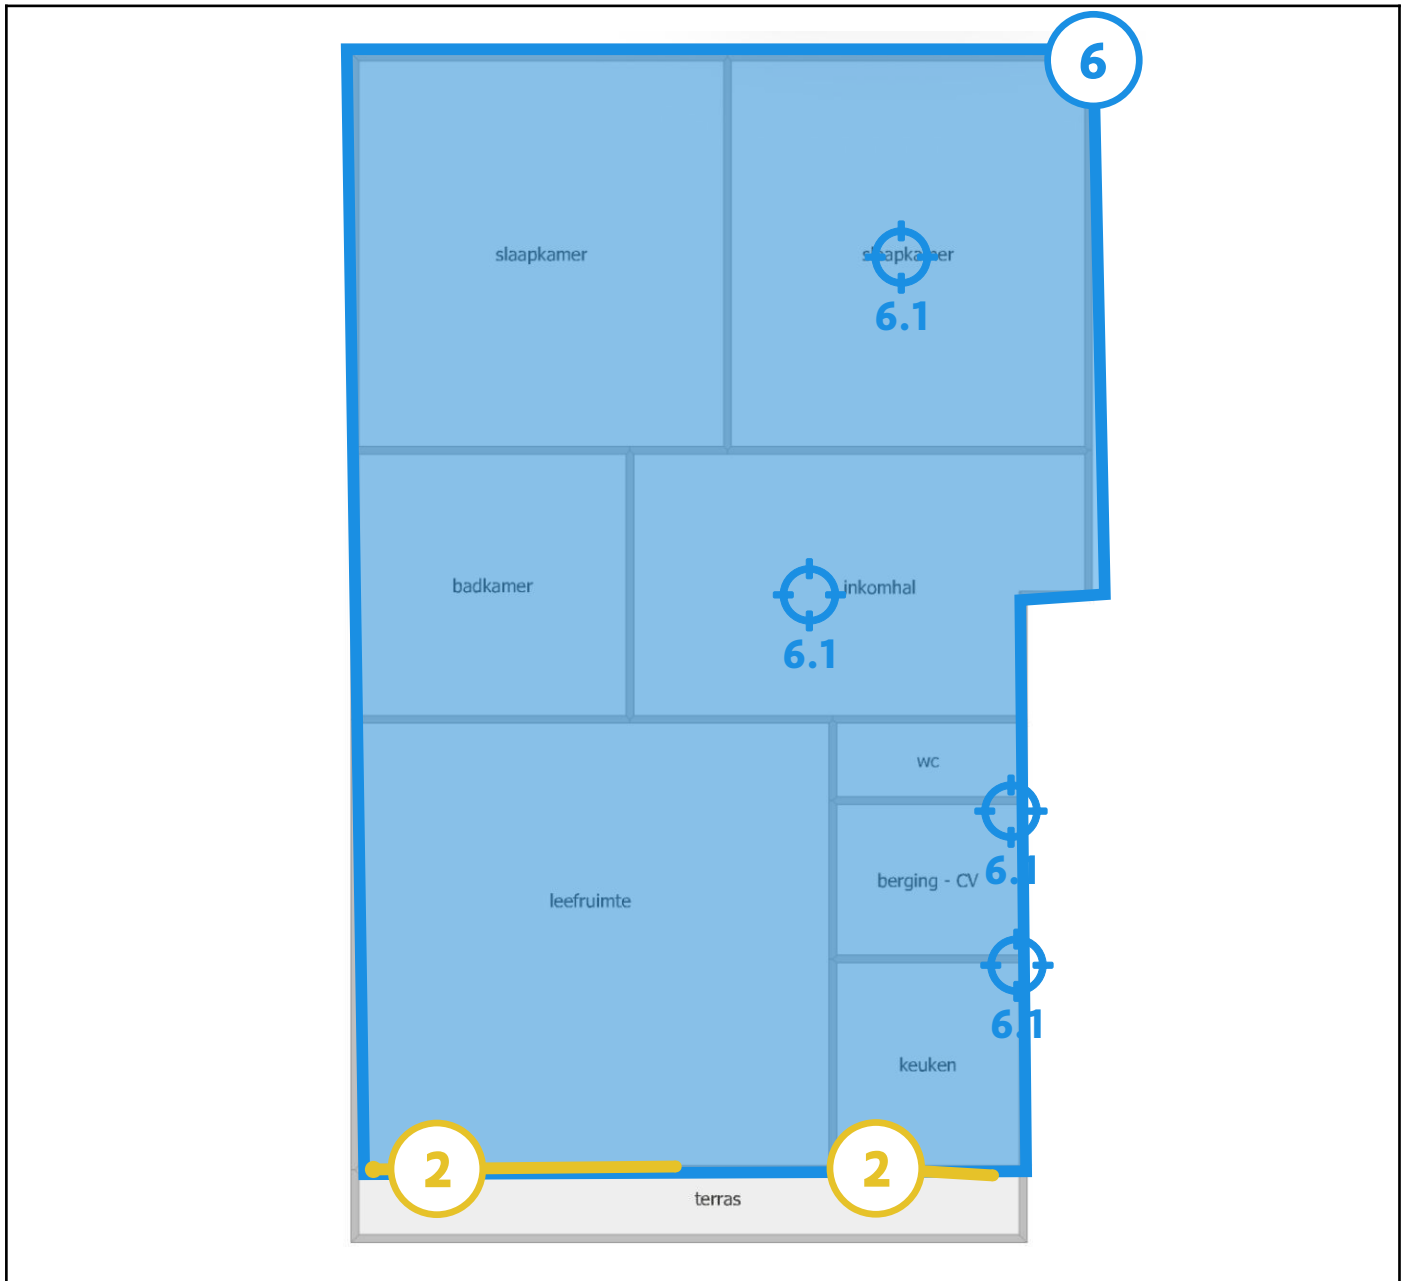
Plan 1.2: Appartement kopie

Beschrijving	Type	Actie
2. Vensterbanken	Asbestmateriaal	Zorgvuldig beheren
6. Pleister plafond	Geen asbest	-
6.1 Code: Pleister plafond	Mengmonster	-

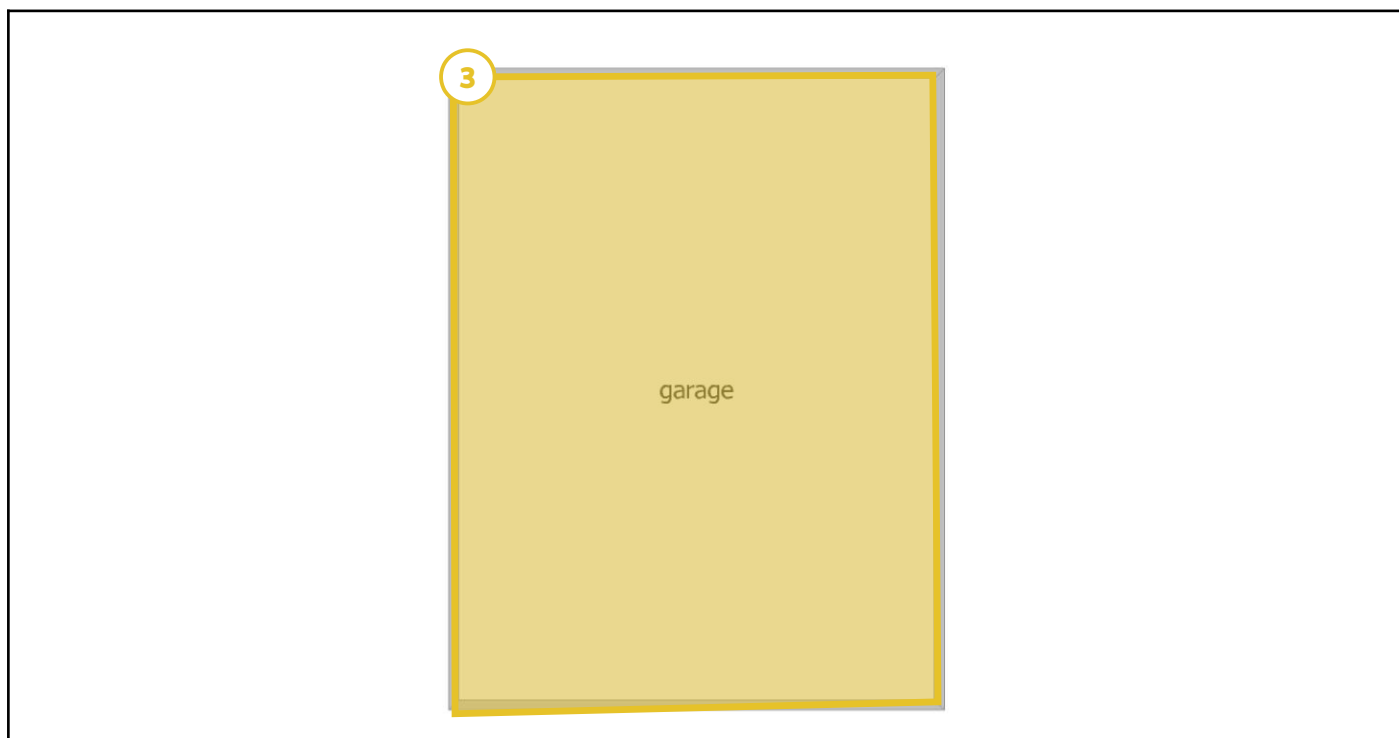
Plan 1.3: Garage

Beschrijving	Type	Actie
3. Dakbedekking	Asbestmateriaal	Zorgvuldig beheren

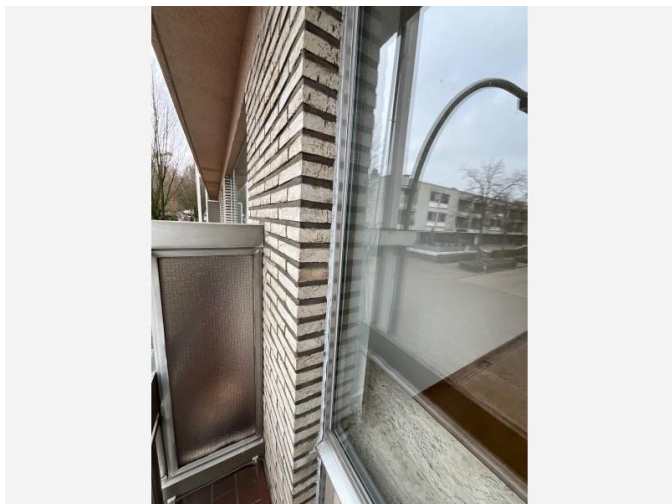
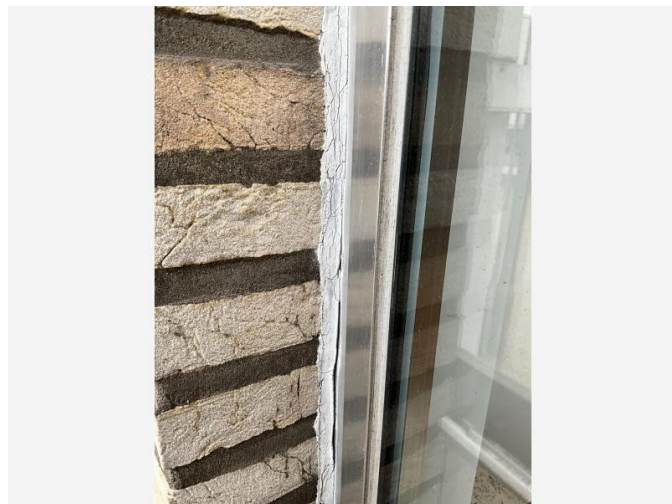
Het asbestmateriaal valt onder de mijlpaal van 2040.

Eindbeoordeling materiaalrisico	Laag materiaalrisico en/of verlaagde kans op vezelvrijgave
---------------------------------	--

Gebondenheid	Categorie 1: hechtgebonden in oorsprong
Asbestsoort (vezeltype)	Alleen chrysotiel
Asbestconcentratie	Laag (< 50%)
Afschermingsgraad van het gehele materiaal	Geheel of deels vrij aan de buitenlucht
Toestand van het materiaal	Licht beschadigd, licht verweerd. Intact calciumsilicaatmateriaal of categorie III 'gebondenheid'

#	Type	Referentie	Resultaat
1.1	Mengmonster	Mastiek	Chrysotiel

Beschrijving	Mastiek buiten muur/ramen
Omgeving	Buiten
Primaire drager	Wandopening verticaal (raam, deur, ...)
Asbestmateriaal	In-situ afwerkingslagen - Pasta, stopverf, voegsel, stopsel, vulsel, mastiek, katten, ...
Bindmiddel van asbestmateriaal	Kitten, mastiek, pasta
Gebondenheid op basis van bindmiddel	Hecht
Hoeveelheid (gewicht - aantal)	<ul style="list-style-type: none">• 0,10 kg - 3 stuks
Totaal gewicht	0,30 kg
Eenvoudig bereikbaar	Ja
Bevestigingswijze	<ul style="list-style-type: none">• Verlijmd, ingegoten, versmeerd
Identificatiemethode	Een monstername door de asbestdeskundige met laboanalyse door een asbestlabo.
Destructieve handeling voor identificatie	Nee

- Zorg voor een veilig beheer. Vermijd het beschadigen van het asbestmateriaal. Controleer de toestand jaarlijks op wijzigingen.

- Eenvoudige handelingen: mag via doe-het-zelf of door werknemer(s) met opleidingsattest eenvoudige handelingen bij vervangen van de ramen kan de mastiek mee verwijderd worden door de plaatsers van nieuw raamwerk. Alle werknemer(s) moeten wel beschikken over een opleidingsattest eenvoudige handelingen 8u. Verwijdering met puntafzuiging dmv een stofzuiger met absoluut filter. Oud raamwerk word gerecycleerd , er mogen geen restanten aan het raamwerk achter blijven.

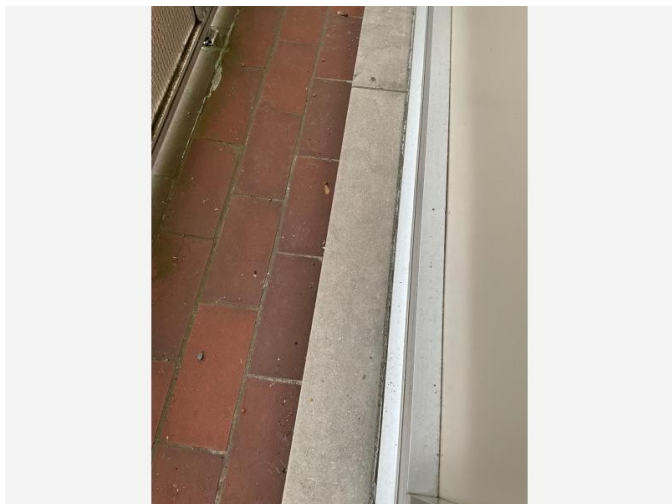
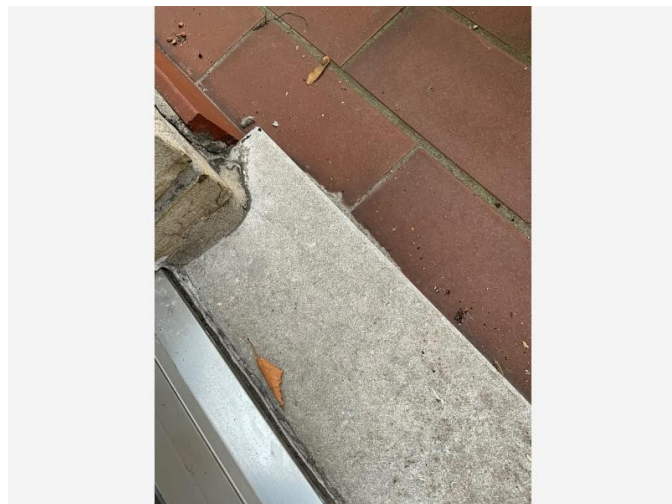
Het asbestmateriaal valt onder de mijlpaal van 2040.

Eindbeoordeling materiaalrisico	Laag materiaalrisico en/of verlaagde kans op vezelvrijgave
---------------------------------	--

Gebondenheid	Categorie 1: hechtgebonden in oorsprong
Asbestsoort (vezeltype)	Crocidoliet aanwezig
Asbestconcentratie	Laag (< 50%)
Afschermingsgraad van het gehele materiaal	Geheel of deels vrij aan de buitenlucht
Toestand van het materiaal	Onbeschadigd, niet verweerd

Beschrijving	Vensterbanken
Omgeving	Buiten
Primaire drager	Wandopening verticaal (raam, deur, ...)
Asbestmateriaal	Plaat, paneel, tablet - Hol
Bindmiddel van asbestmateriaal	Cement
Gebondenheid op basis van bindmiddel	Hecht
Hoeveelheid (oppervlakte - dikte - aantal)	• 2,00 m ² - 5,00 cm - 1 stuk
Totaal volume	0,10 m ³
Eenvoudig bereikbaar	Ja
Bevestigingswijze	• Verlijmd, ingegoten, versmeerd
Identificatiemethode	De asbestdeskundige beoordeelt het materiaal als asbestverdacht en dus asbesthoudend, en dit zonder monstername. Motivatie: De monstername brengt andere schade aan dan schade die inherent is aan de monstername.
Destructieve handeling voor identificatie	Nee

- Zorg voor een veilig beheer. Vermijd het beschadigen van het asbestmateriaal. Controleer de toestand jaarlijks op wijzigingen.
- Voer bijkomende staalname(s) uit.

- Eenvoudige handelingen: mag via doe-het-zelf of door werknemer(s) met opleidingsattest eenvoudige handelingen
De dorpels of tabletten kunnen voorzichtig losgebeiteld worden, extra bevochtigen om stof te voorkomen + dragen van de nodige beschermingsmiddelen (mondmasker ffp3, handschoenen, tyvec) verpakken in plastic folie en afvoeren naar het containerpark als hechtgebonden asbestafval.

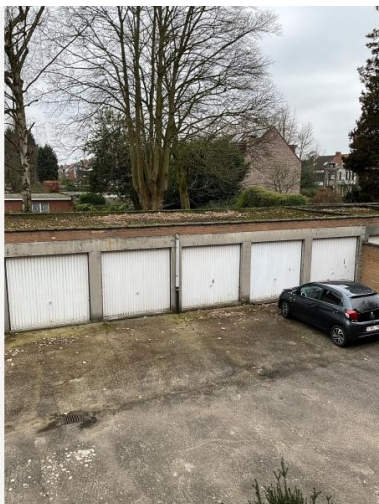
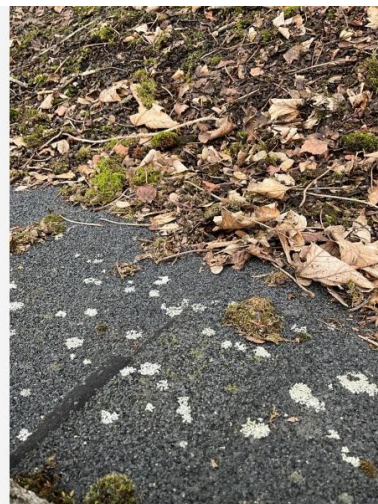
Het asbestmateriaal valt onder de mijlpaal van 2040.

Eindbeoordeling materiaalrisico	Zeer laag materiaalrisico en/of zeer lage kans op vezelvrijgave
---------------------------------	---

Gebondenheid	Categorie 1: hechtgebonden in oorsprong
Asbestsoort (vezeltype)	Alleen chrysotiel
Asbestconcentratie	Laag (< 50%)
Afschermingsgraad van het gehele materiaal	Geheel of deels vrij aan de buitenlucht
Toestand van het materiaal	Onbeschadigd, niet verweerd

Beschrijving	Dakbedekking
Omgeving	Buiten
Primaire drager	Plat dak
Asbestmateriaal	Dak- en gevelbekleding - Roofing
Bindmiddel van asbestmateriaal	Bitumen (roofing, teer, asfalt)
Gebondenheid op basis van bindmiddel	Hecht
Hoeveelheid (oppervlakte - aantal)	<ul style="list-style-type: none">• 20,00 m² - 1 stuk
Totale oppervlakte	20,00 m ²
Eenvoudig bereikbaar	Ja
Bevestigingswijze	<ul style="list-style-type: none">• Verlijmd, ingegoten, versmeerd
Identificatiemethode	<p>De asbestdeskundige beoordeelt het materiaal als asbestverdacht en dus asbesthoudend, en dit zonder monsternamen.</p> <p>Motivatie: De materialen behoren niet toe aan de eigenaar voor wie de asbestdeskundige de asbestinventaris uitvoert.</p>
Destructieve handeling voor identificatie	Nee

- Zorg voor een veilig beheer. Vermijd het beschadigen van het asbestmateriaal. Controleer de toestand jaarlijks op wijzigingen.
- Voer bijkomende staalname(s) uit.

- Eenvoudige handelingen: mag via doe-het-zelf of door werknemer(s) met opleidingsattest eenvoudige handelingen
Opleid personeel (dak werker met 8u basisopleiding asbest) / EH erkend saneerder

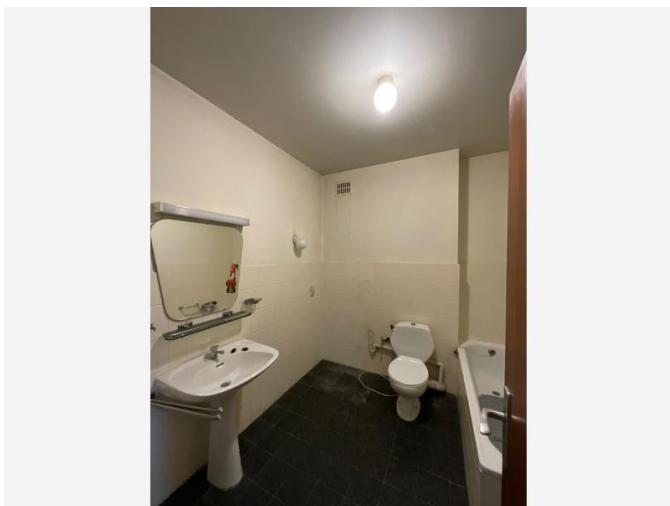
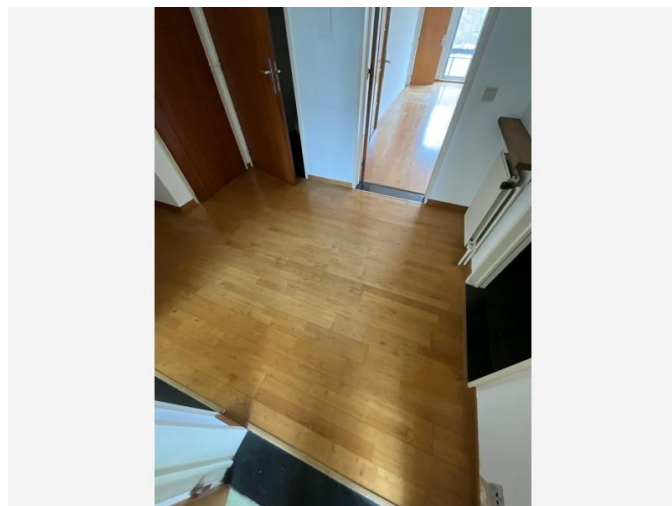
In het inspectieprotocol is een monstername van tegel- en vloerlijm verplicht om dit te identificeren als niet-asbesthoudend. Er waren geen facturen ter beschikking die bevestigen dat de tegels/vloer na 2001 waren geplaatst. Er waren geen bestaande beschadigingen aan de wandtegels of vloer om de lijm voldoende te kunnen inspecteren. Om dit af te toetsen is het aangewezen om bij eventuele renovatiewerken aan de tegels en de parket verder onderzoek/staalname te laten uitvoeren ter controle.

Basis voor advies	Beoordeling op basis van expertise, zonder een vaststelling door de asbestdeskundige.
-------------------	---

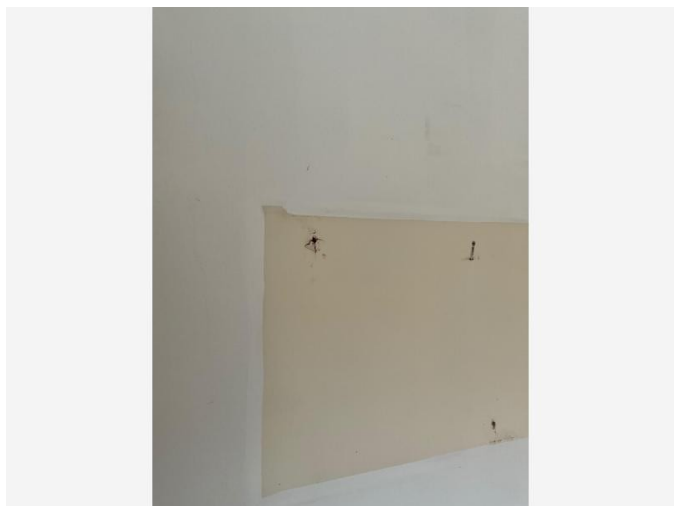
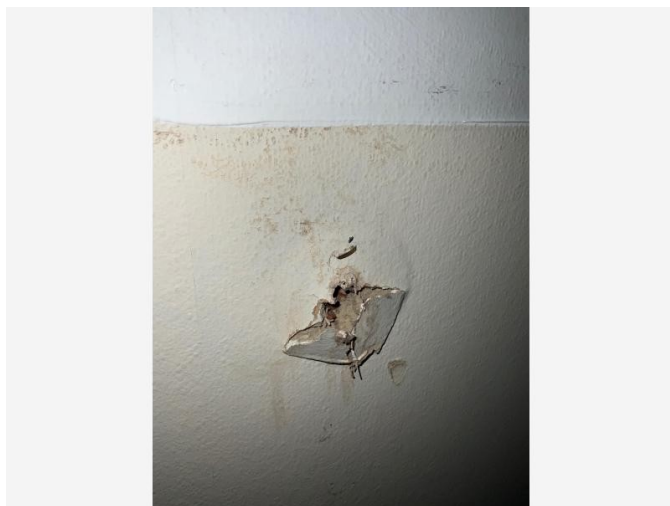
Fiche 5: Pleister wand

Geen asbest

#	Type	Referentie	Resultaat
5.1	Mengmonster	Pleister wand	Geen asbest

Beschrijving	Pleister wand
Omgeving	Binnen
Primaire drager	Binnenwand
Bindmiddel van materiaal	Gips - kalk
Gebondenheid op basis van bindmiddel	Niet-hechtgebonden
Hoeveelheid (oppervlakte - dikte - aantal)	• 250,00 m ² - 1,00 cm - 1 stuk
Totaal volume	2,50 m ³
Identificatiemethode	Een monstername door de asbestdeskundige met laboanalyse door een asbestlabo.
Destructieve handeling voor identificatie	Nee

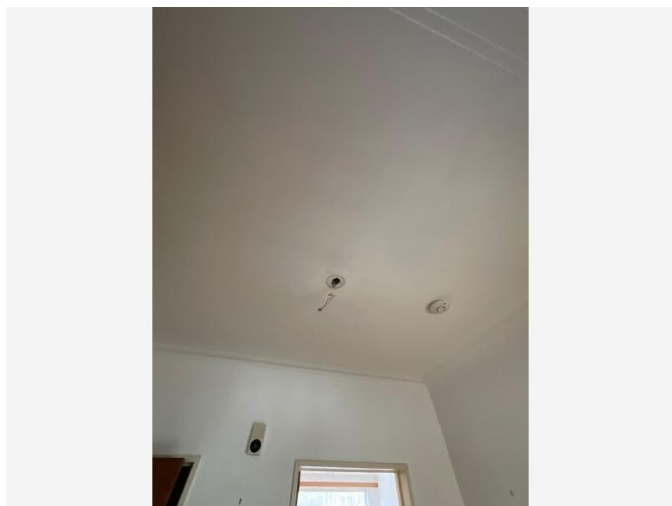
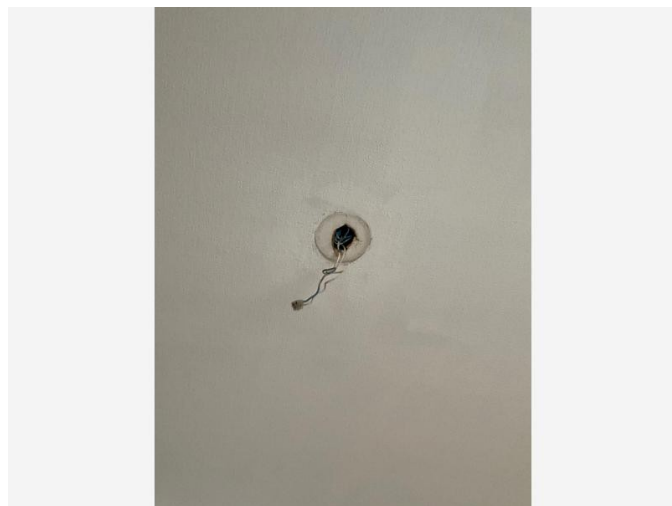
Fiche 6: Pleister plafond

Geen asbest

#	Type	Referentie	Resultaat
6.1	Mengmonster	Pleister plafond	Geen asbest

Beschrijving	Pleister plafond
Omgeving	Binnen
Primaire drager	Plafond
Bindmiddel van materiaal	Gips - kalk
Gebondenheid op basis van bindmiddel	Niet-hechtgebonden
Hoeveelheid (oppervlakte - dikte - aantal)	• 80,00 m ² - 1,00 cm - 1 stuk
Totaal volume	0,80 m ³
Identificatiemethode	Een monstername door de asbestdeskundige met laboanalyse door een asbestlabo.
Destructieve handeling voor identificatie	Nee
