Asbestinventarisatetest

Marsstraat 56, 2900 Schoten

Attestnummer : 20260312-000214.000

Uitgegeven op : 12.03.2026

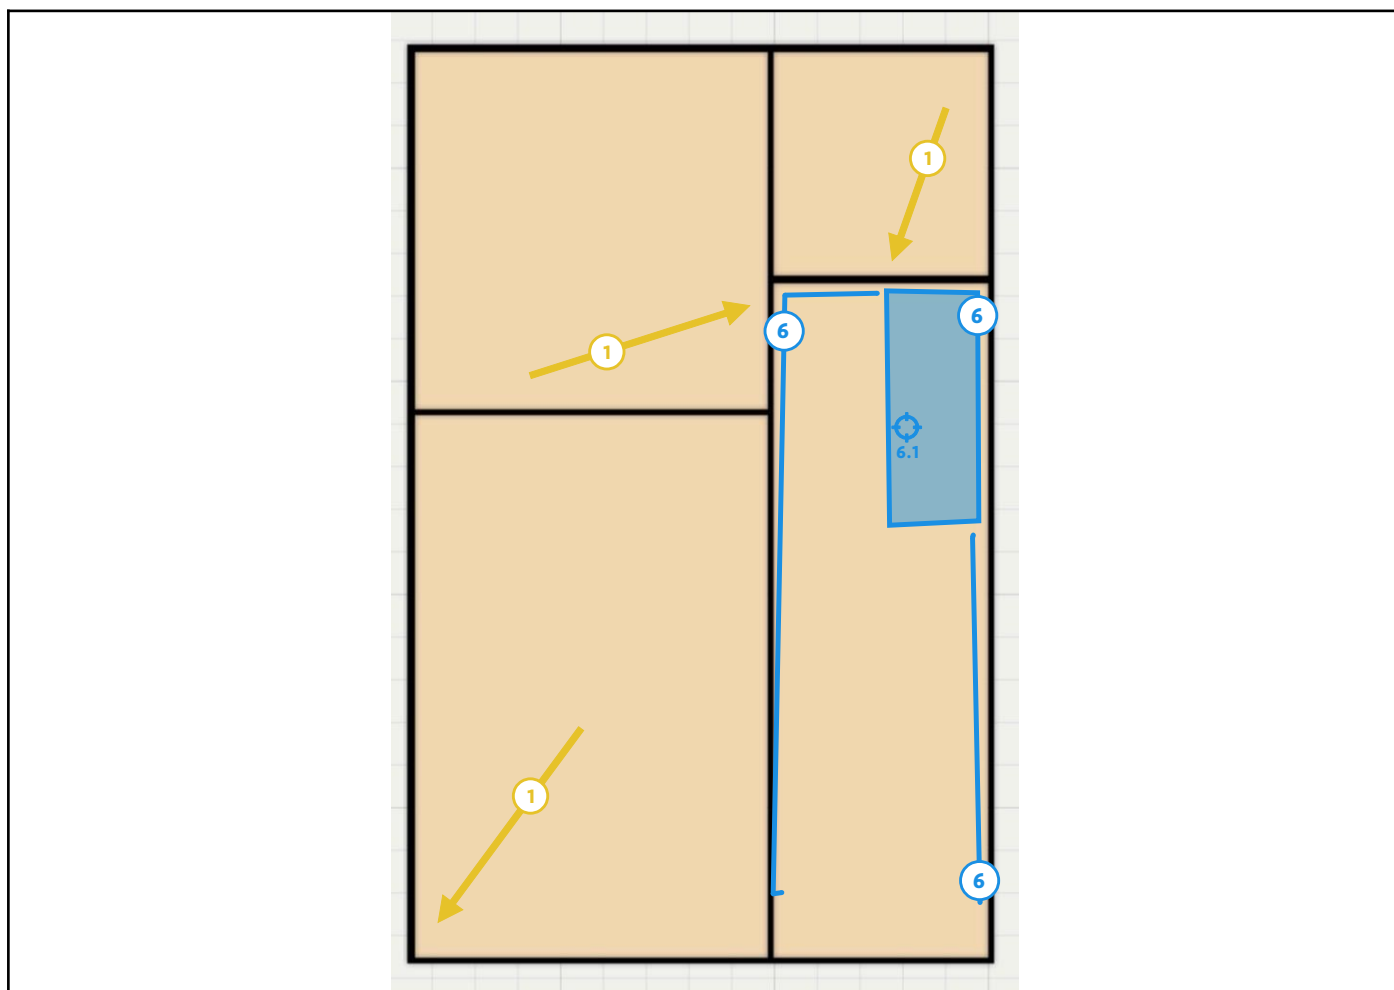
Plan 1.1: Gelijkvloers

Beschrijving	Type	Actie
1. Bakeliet	Asbestmateriaal	Zorgvuldig beheren
6. Pleisterwerk	Geen asbest	-
6.1 Code: M01	Mengmonster	-

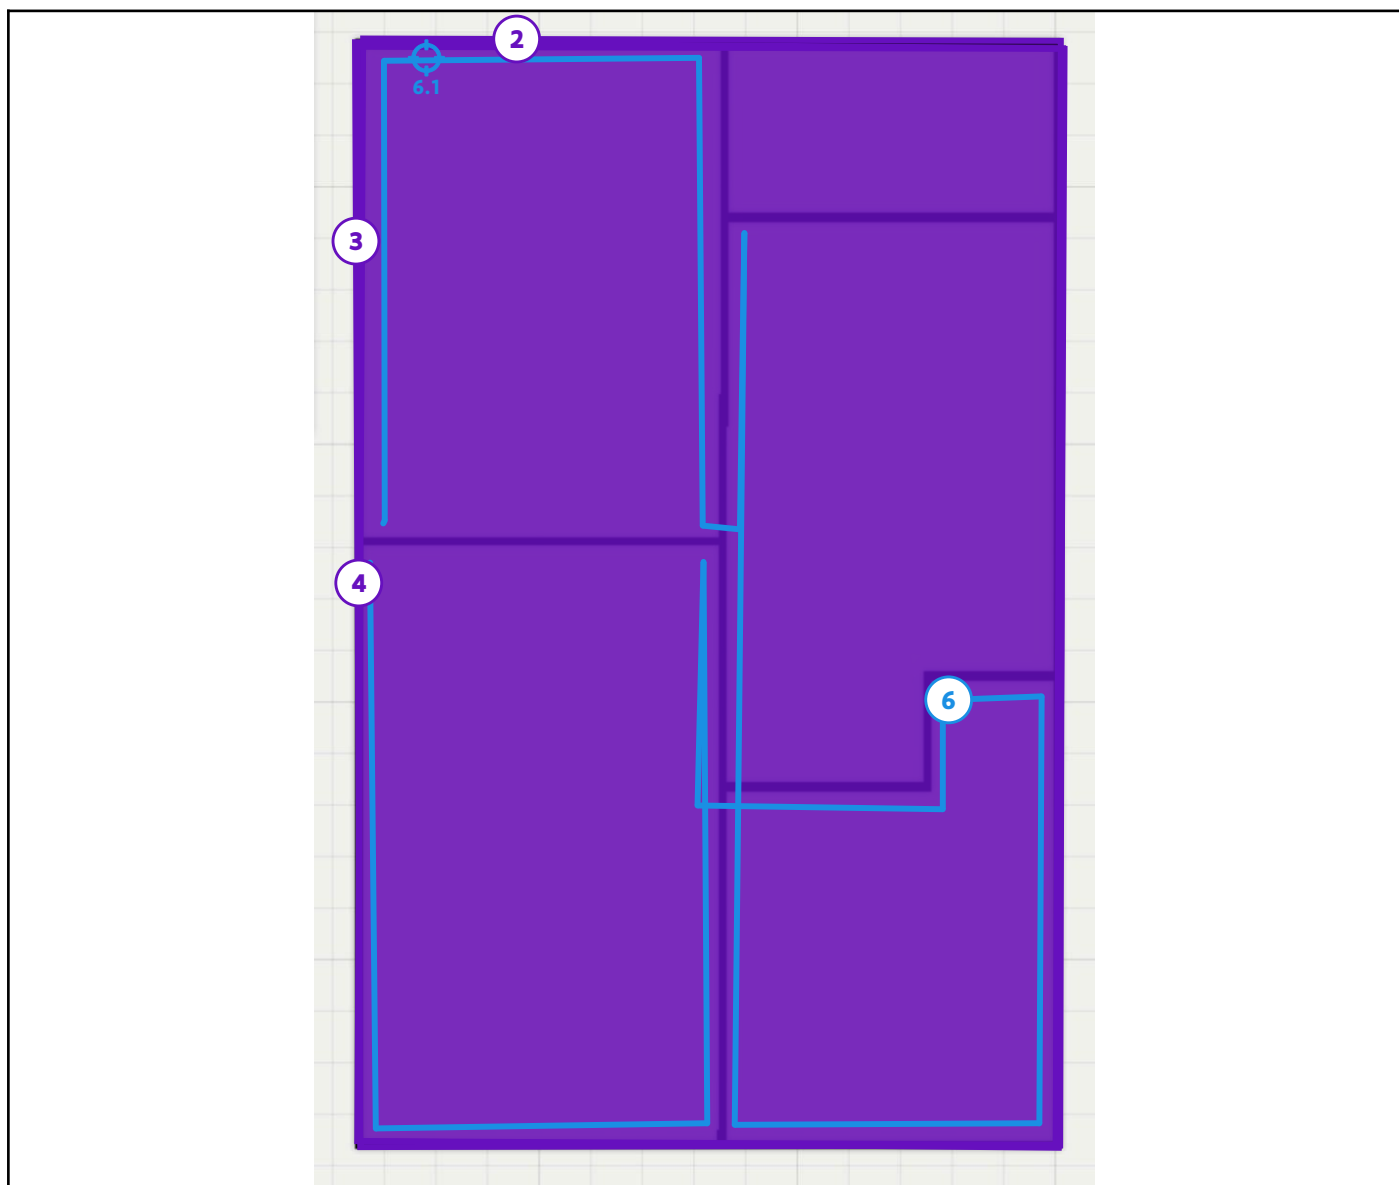
Plan 1.3: 2de verdiep

Beschrijving	Type	Actie
2. Materialen van rookgaskanalen	Beperking	-
3. Materialen onder de dakbedekking	Beperking	-
4. Dakbedekking huis	Beperking	-
6. Pleisterwerk	Geen asbest	-
6.1 Code: M01	Mengmonster	-

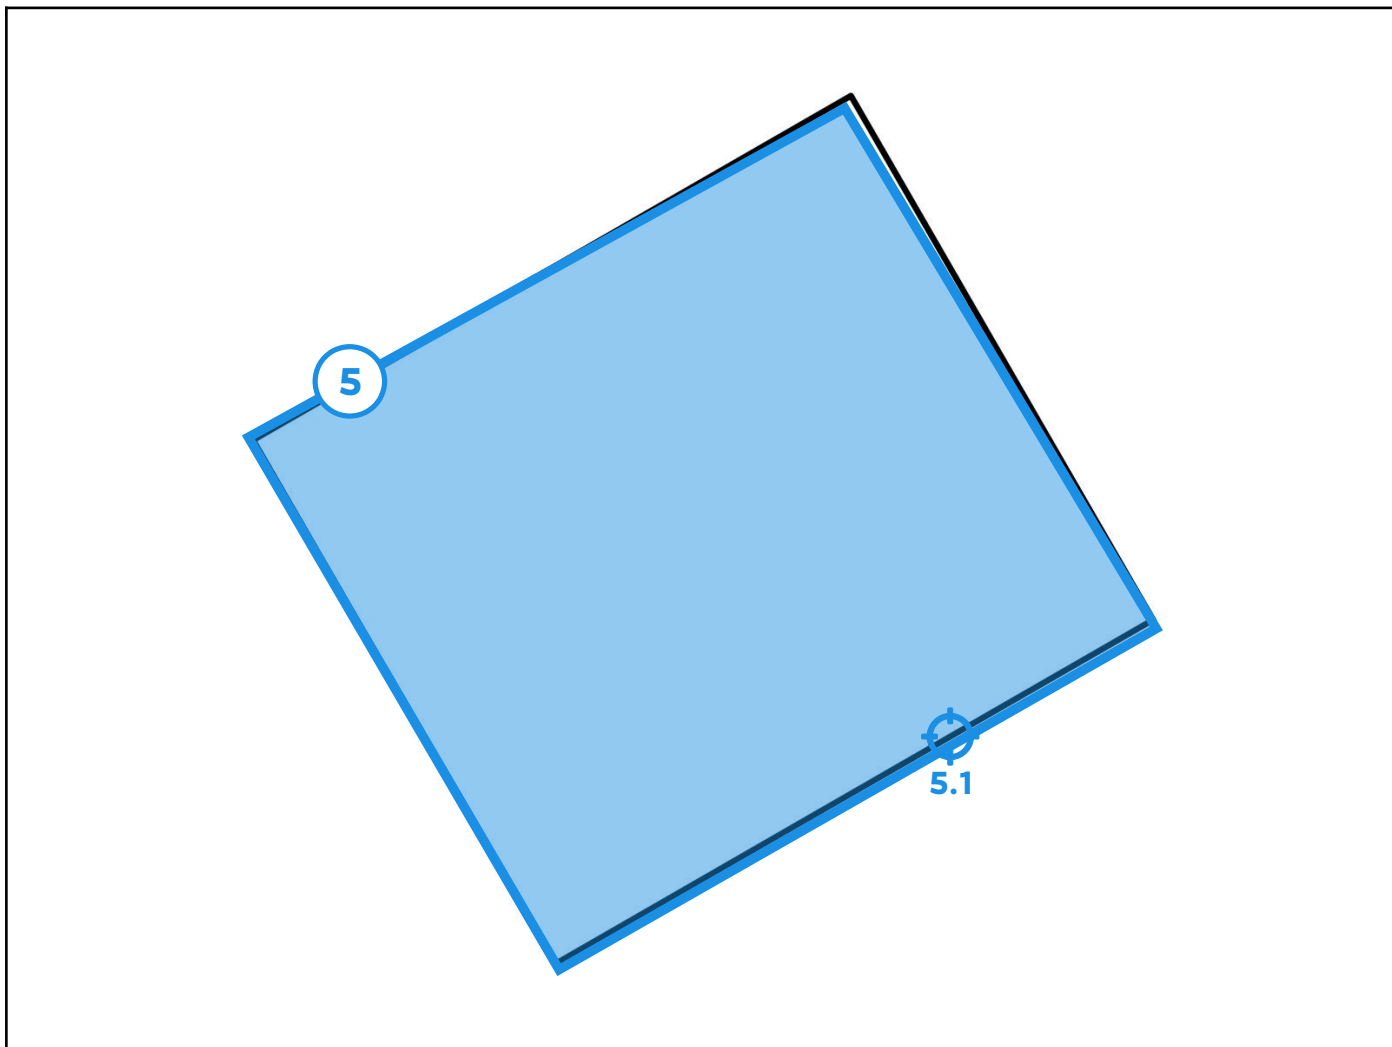
Plan 2.1: Bijgebouw plan

Beschrijving	Type	Actie
5. Roofing	Geen asbest	-
5.1 Code: M02	Puntmonster	-

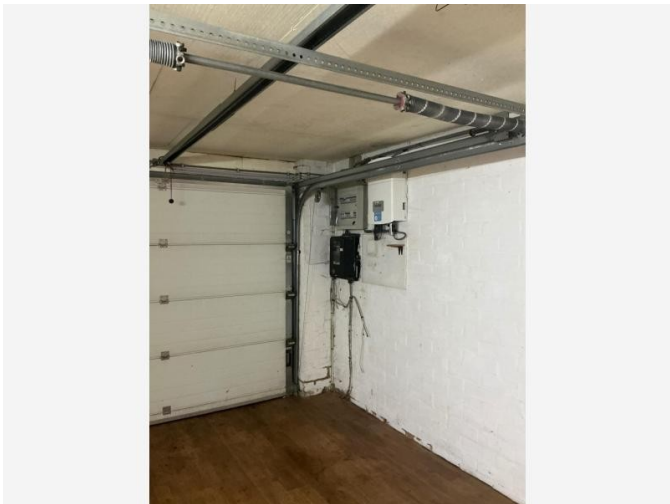
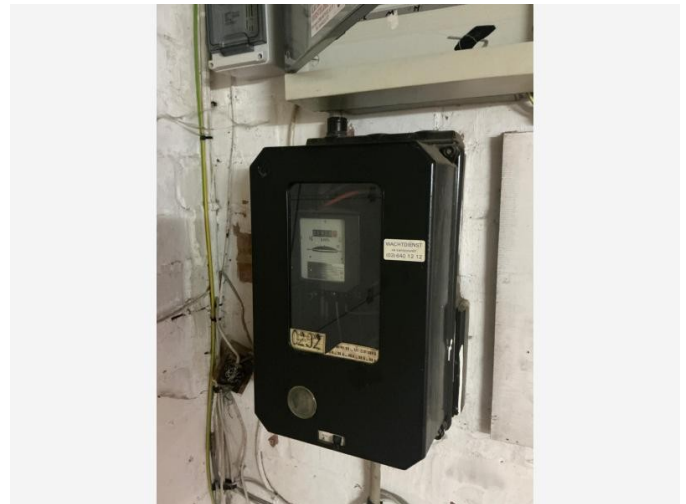
Het asbestmateriaal valt onder de mijlpaal van 2040.

Eindbeoordeling materiaalrisico	Laag materiaalrisico en/of verlaagde kans op vezelvrijgave
---------------------------------	--

Gebondenheid	Categorie 1: hechtgebonden in oorsprong
Asbestsoort (vezeltype)	Crocidoliet aanwezig
Asbestconcentratie	Laag (< 50%)
Afschermingsgraad van het gehele materiaal	Geheel of deels vrij aan de binnenlucht, maar geen contact met binnenluchtstromen
Toestand van het materiaal	Onbeschadigd, niet verweerd

Beschrijving	Bakeliet
Omgeving	Binnen
Primaire drager	Communicatie en elektrische infrastructuur en uitrusting
Asbestmateriaal	Plaat, paneel, tablet - Type Bakeliet
Bindmiddel van asbestmateriaal	Kunststof of -hars
Gebondenheid op basis van bindmiddel	Hecht
Hoeveelheid (oppervlakte - dikte - aantal)	<ul style="list-style-type: none">• 1,00 m² - 1,00 cm - 1 stuk
Totaal volume	0,01 m ³
Eenvoudig bereikbaar	Ja
Bevestigingswijze	<ul style="list-style-type: none">• Geschroefd
Identificatiemethode	<p>De asbestdeskundige beoordeelt het materiaal als asbestverdacht en dus asbesthoudend, en dit zonder monstername.</p> <p>Motivatie: De monstername brengt andere schade aan dan schade die inherent is aan de monstername.</p>
Destructieve handeling voor identificatie	Nee
Opmerking	De vermelde oppervlaktes, diktes, gewichten en volumes betreffen een beredeneerde schatting. Er worden geen rechten verleend aan deze oppervlaktes/diktes/volumes.

Zorgvuldig beheren

- Zorg voor een veilig beheer. Vermijd het beschadigen van het asbestmateriaal. Controleer de toestand jaarlijks op wijzigingen.
- Voer bijkomende staalname(s) uit.

- Eenvoudige handelingen: mag via doe-het-zelf of door werknemer(s) met opleidingsattest eenvoudige handelingen
Schakelaars, stopcontacten en andere gelijkaardige toepassingen kunnen eenvoudig losgeschroefd, afvoeren op de daarvoor voorziene plek op containerpark.

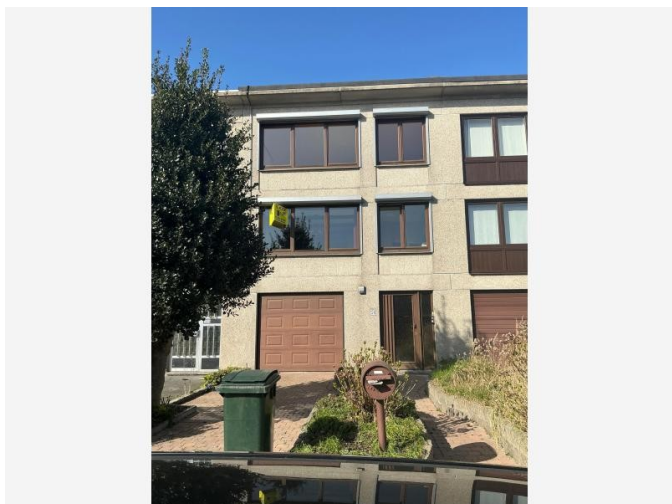
Tijdelijke beperking

Reden: Het te onderzoeken materiaal situeert zich hoger dan 3,50 m te rekenen vanaf een veilige ondergrond

Uitleg van de asbestdeskundige: Ik had geen zicht op het dak dus kan hier geen informatie geven.

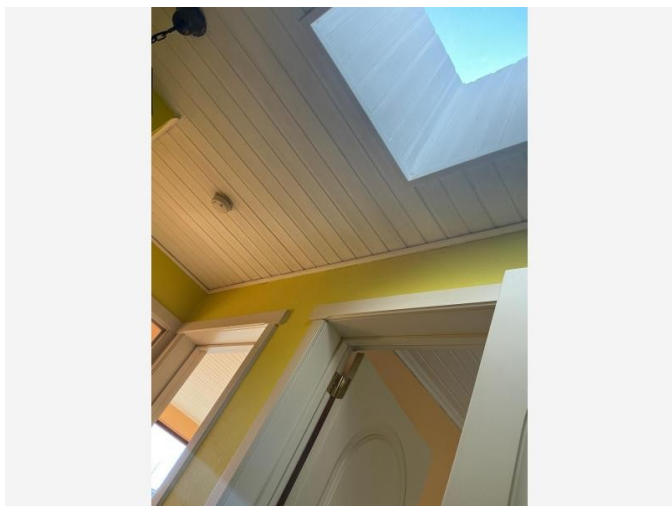
Tijdelijke beperking

Reden: Onbereikbaar

Uitleg van de asbestdeskundige: Het onderdak was niet visueel of bereikbaar.

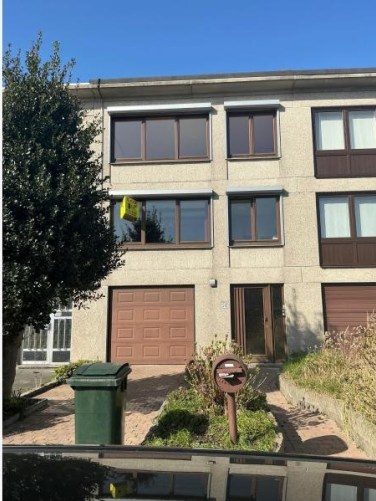
Tijdelijke beperking

Reden: Het te onderzoeken materiaal situeert zich hoger dan 3,50 m te rekenen vanaf een veilige ondergrond

Uitleg van de asbestdeskundige: Te hoog om op te geraken.

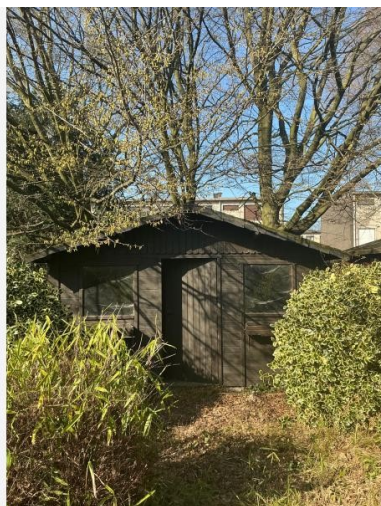
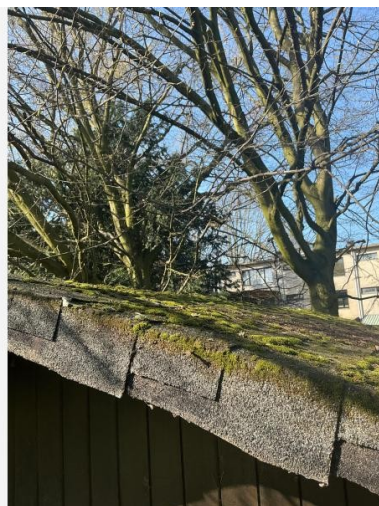
Geen asbest

#	Type	Referentie	Resultaat
5.1	Puntmonster	M02	Geen asbest

Beschrijving	Roofing
Omgeving	Buiten
Primaire drager	Plat dak
Bindmiddel van materiaal	Bitumen (roofing, teer, asfalt)
Gebondenheid op basis van bindmiddel	Hecht
Hoeveelheid (oppervlakte - aantal)	• 25,00 m ² - 1 stuk
Totale oppervlakte	25,00 m ²
Identificatiemethode	Een monstername door de asbestdeskundige met laboanalyse door een asbestlabo.
Destructieve handeling voor identificatie	Nee
Opmerking	De vermelde oppervlaktes, diktes, gewichten en volumes betreffen een beredeneerde schatting. Er worden geen rechten verleend aan deze oppervlaktes/diktes/volumes.

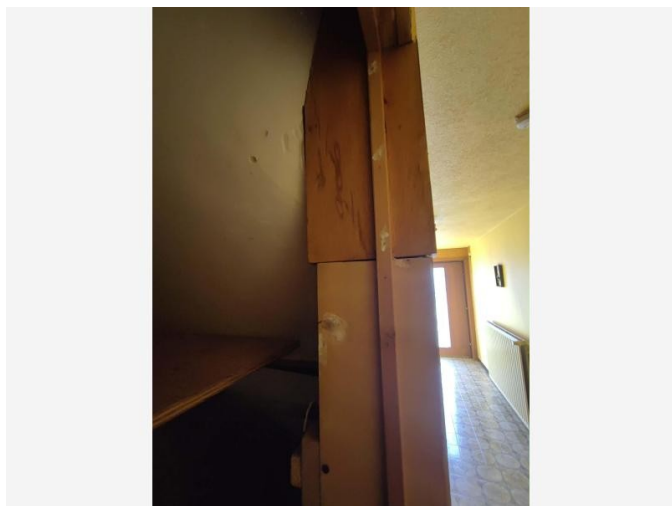
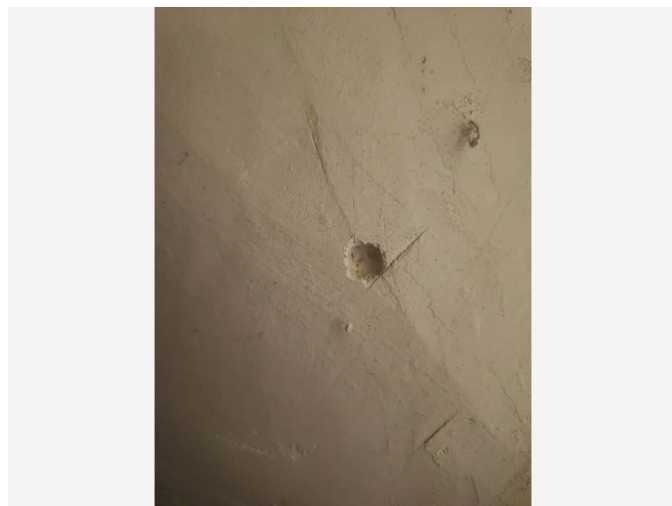
Geen asbest

#	Type	Referentie	Resultaat
6.1	Mengmonster	M01	Geen asbest

Beschrijving	Pleisterwerk
Omgeving	Binnen
Primaire drager	Binnenwand
Bindmiddel van materiaal	Gips - kalk
Gebondenheid op basis van bindmiddel	Niet-hechtgebonden
Hoeveelheid (oppervlakte - dikte - aantal)	• 210,00 m ² - 1,00 cm - 1 stuk
Totaal volume	2,10 m ³
Identificatiemethode	Een monstername door de asbestdeskundige met laboanalyse door een asbestlabo.
Destructieve handeling voor identificatie	Nee
Opmerking	De vermelde oppervlaktes, diktes, gewichten en volumes betreffen een beredeneerde schatting. Er worden geen rechten verleend aan deze oppervlaktes/diktes/volumes.
