# Asbestinventarisatetest

E. Van Notenlaan 69, 2960 Brecht

Attestnummer : 20251102-000019.001

Uitgegeven op : 02.11.2025

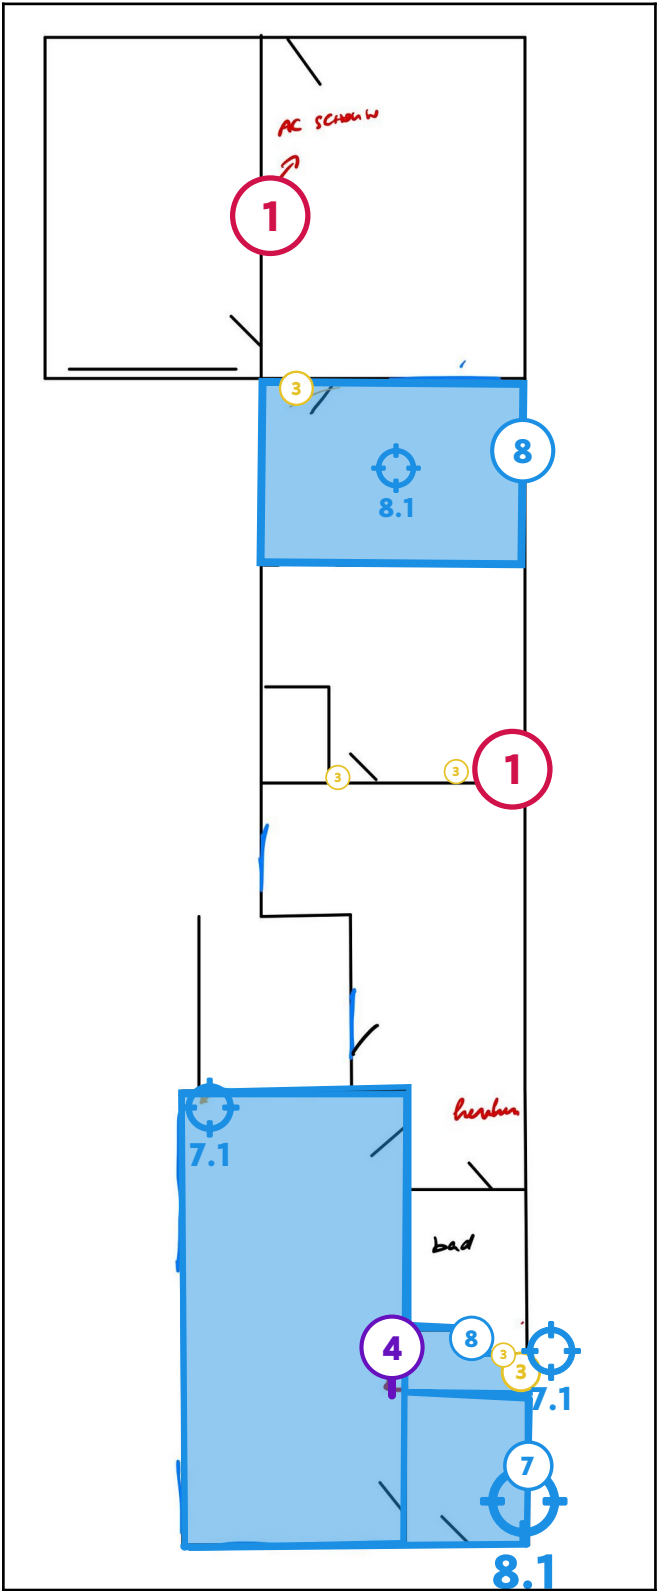
# Plan 1.1: Gelijkvloers

| 1. Woning - schouwen - plat dak | Asbestmateriaal | Dringend verwijderen |
| 3. Woning - bakeliet - schakelaar/stopcontacten/zekering | Asbestmateriaal | Zorgvuldig beheren |
| 4. Woning - rookgasafvoer - haard | Advies | - |

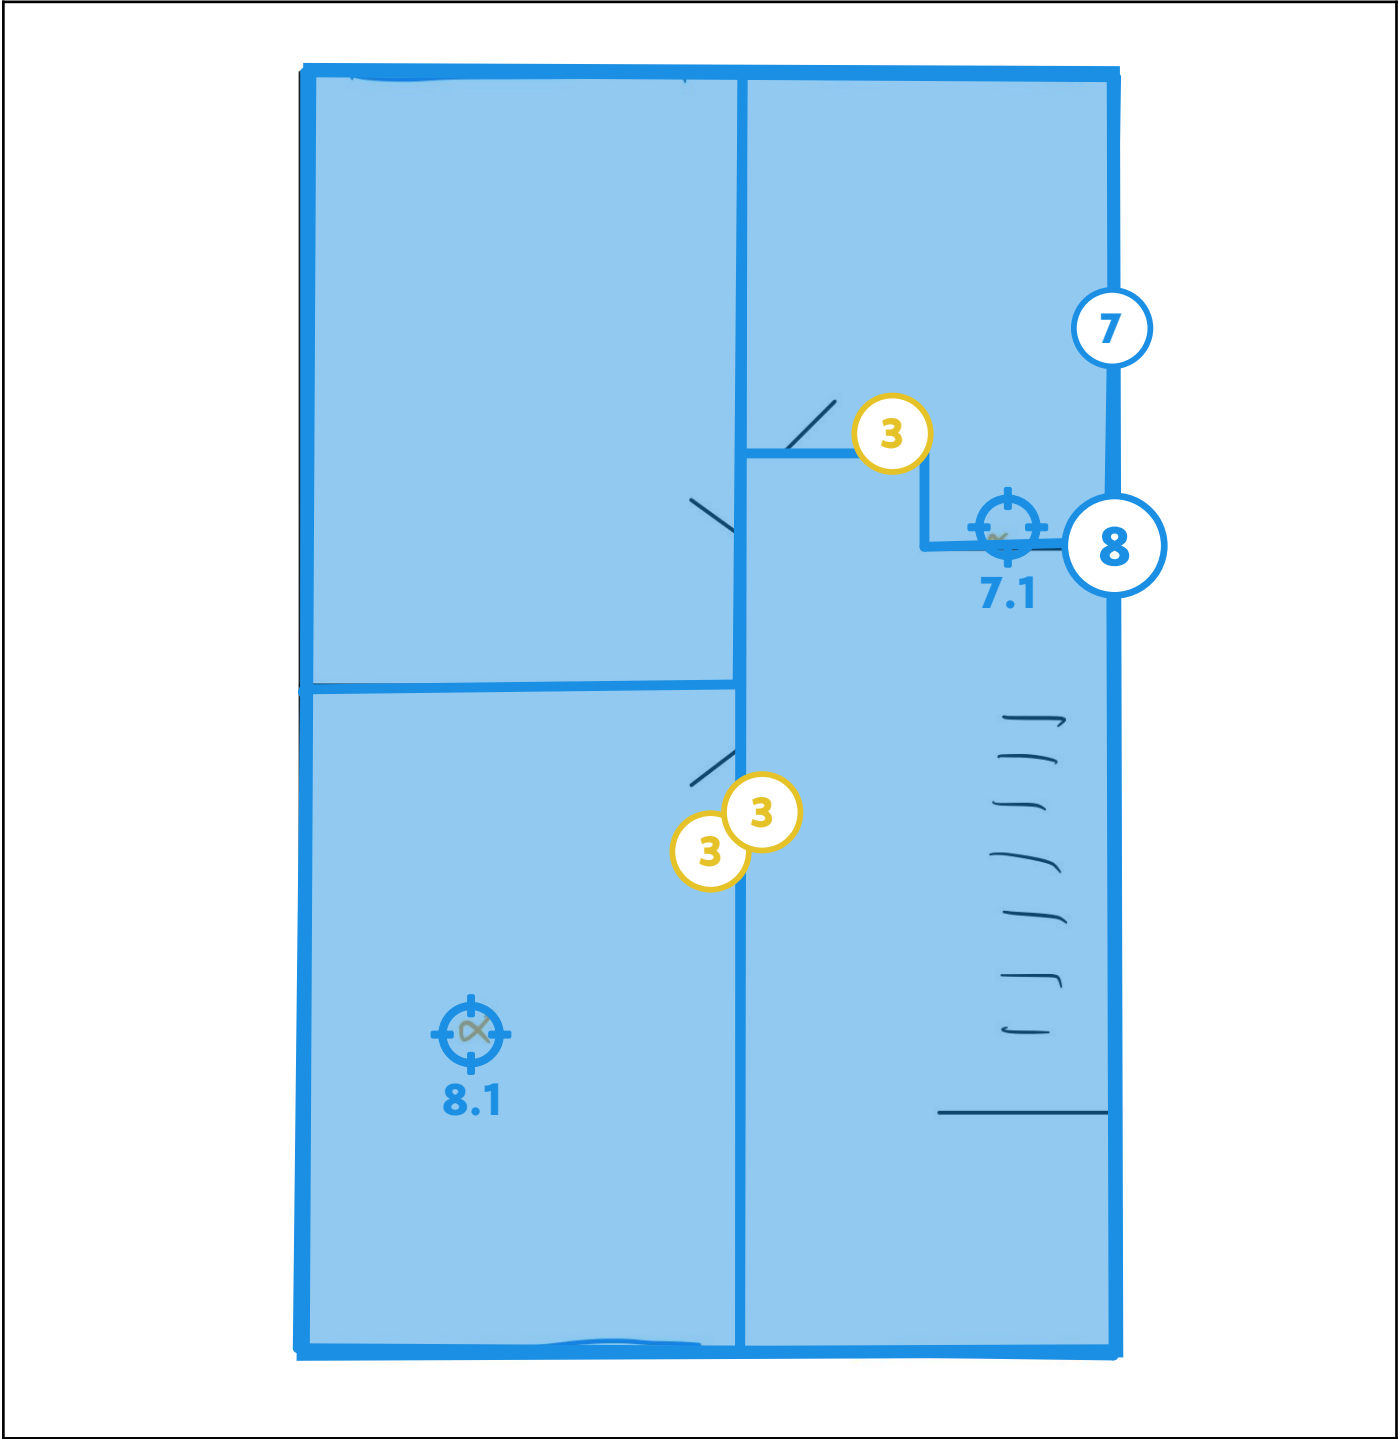
# Plan 1.2: 1ste verdiep

| Beschrijving | Type | Actie |
|---|---|---|
| 3. Woning - bakeliet - schakelaar/stopcontacten/zekering | Asbestmateriaal | Zorgvuldig beheren |

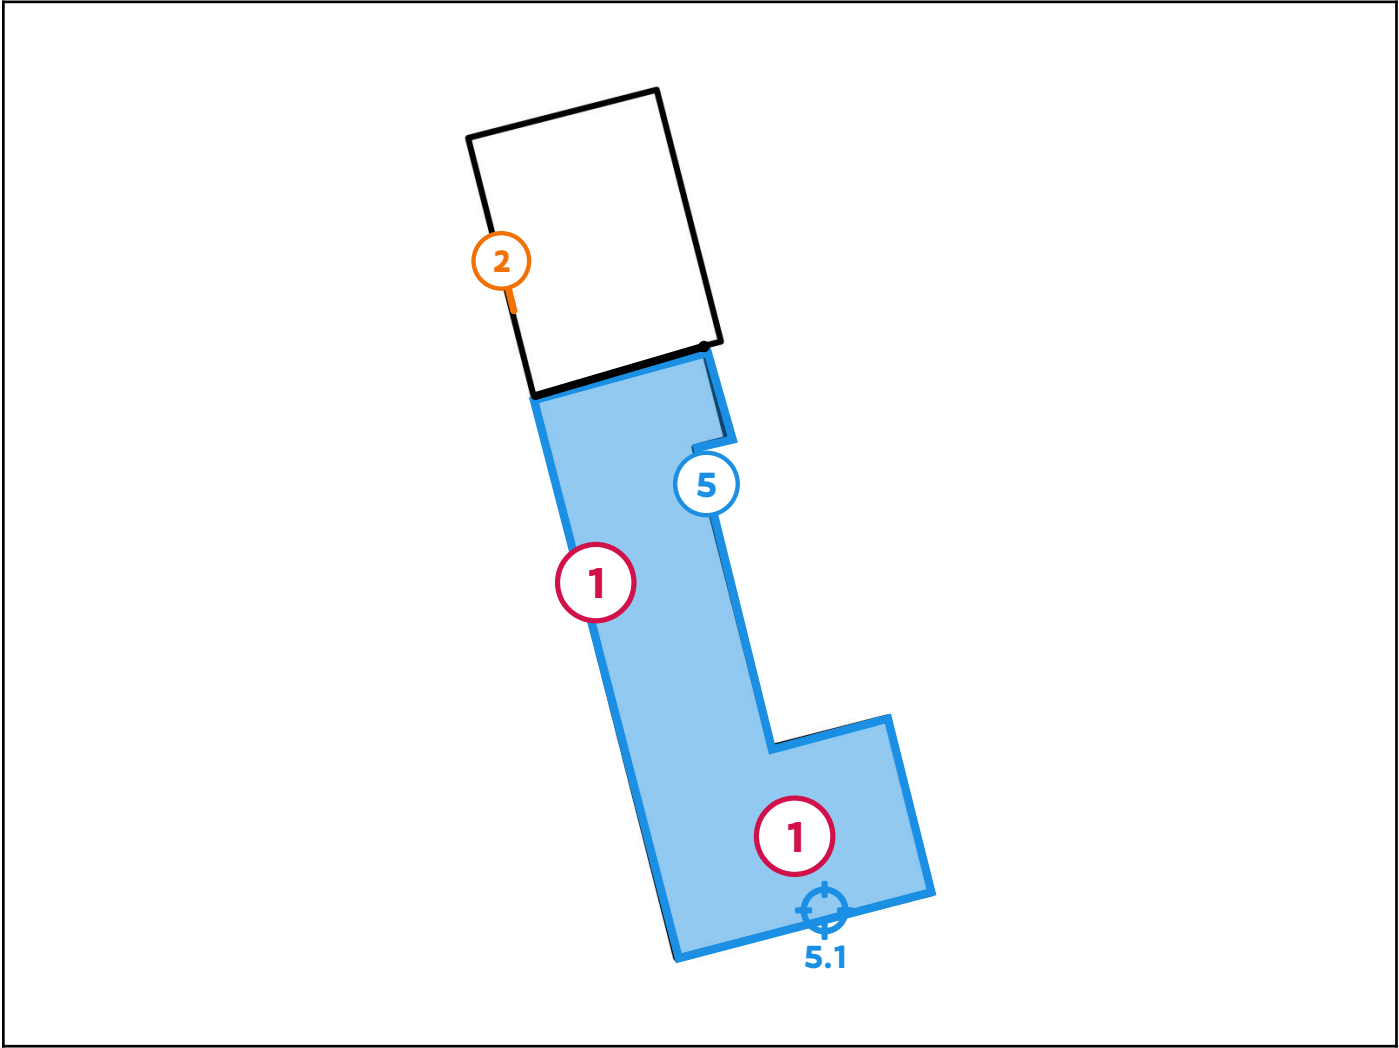
# Plan 1.4: Dak

| Beschrijving | Type | Actie |
|---|---|---|
| 1. Woning - schouwen - plat dak | Asbestmateriaal | Dringend verwijderen |
| 2. Woning - schouwen - schuin dak | Asbestmateriaal | Verwijderen |

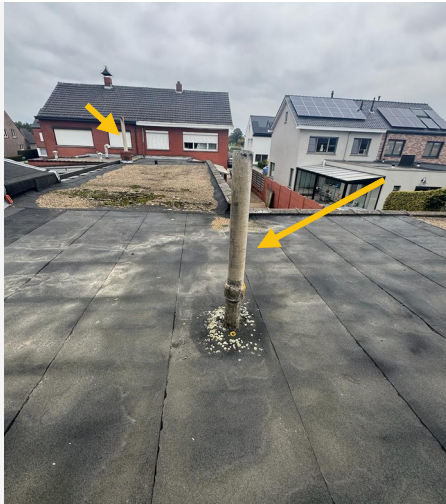
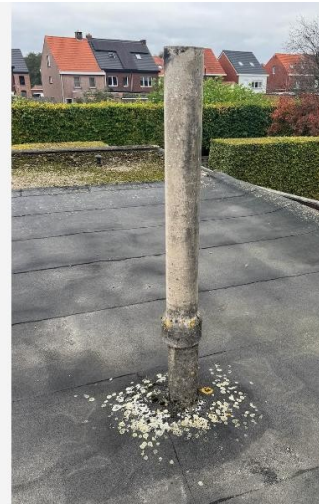
## Conclusie

**Dringend verwijderen**

| Eindbeoordeling materiaalrisico | Hoog materiaalrisico en/of hoge kans op vezelvrijgave |

| Asbestsoort (vezeltype) | Crocidoliet aanwezig |
| Afschermingsgraad van het gehele materiaal | Geheel of deels (ook) vrij aan de binnenlucht |
| Toestand van het materiaal | Matig beschadigd, matig verweerd |

| Beschrijving | Woning - schouwen - plat dak |
| Opmerking | De schouwen lopen door in het gebouw. |

- Verwijder dit asbestmateriaal zo snel mogelijk. Volg de toestand goed op.
- Hemelwater dat afspoelt van asbestcement daken of gevels kan asbestdeeltjes bevatten. Gebruik het enkel voor gesloten circuits (bv. spoelen toiletten). Reinig na het vervangen van het dak of de gevel de dakgoten en regenwaterput of -ton om asbesthoudend sediment of slib te verwijderen
- Voer bijkomende staalname(s) uit.

- Eenvoudige handelingen: enkel door erkend asbestverwijderaar  
Wegens de complexiteit van de toepassing is deze moeilijk te verwijderen zonder deze toepassing te breken/beschadigen. Roep de hulp in van een erkend asbestverwijderaar. meer info op [www.ovam.be](http://www.ovam.be)

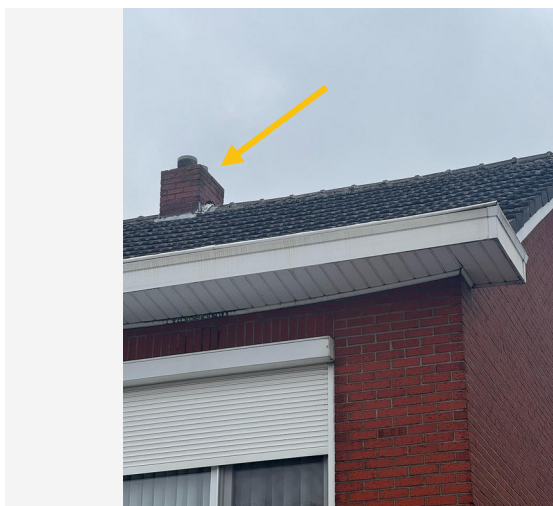
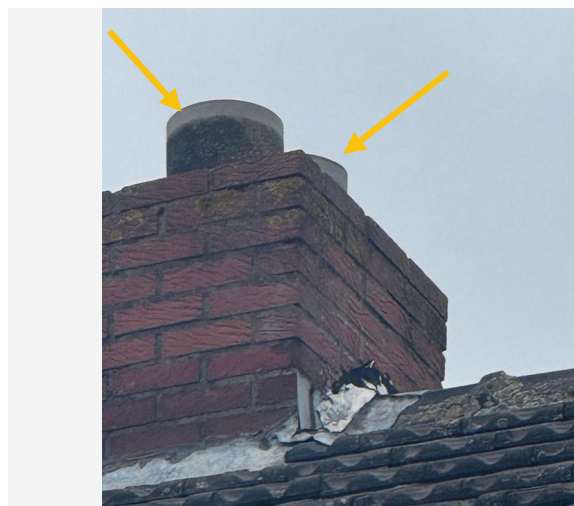
Verwijderen

| Eindbeoordeling materiaalrisico | Verhoogd materiaalrisico en/of verhoogde kans op vezelvrijgave |

| Asbestsoort (vezeltype) | Crocidoliet aanwezig |
| Afschermingsgraad van het gehele materiaal | Geheel of deels vrij aan de buitenlucht |
| Toestand van het materiaal | Matig beschadigd, matig verweerd |

| Beschrijving | Woning - schouwen - schuin dak |
| Opmerking | De schouwen lopen vermoedelijk door in het gebouw. |

- Verwijder dit asbestmateriaal zo snel mogelijk. Volg de toestand goed op.
- Voer bijkomende staalname(s) uit.

- Eenvoudige handelingen: enkel door erkend asbestverwijderaar  
Wegens de complexiteit van de toepassing is deze moeilijk te verwijderen zonder deze toepassing te breken/beschadigen. Roep de hulp in van een erkend asbestverwijderaar. meer info op [www.ovam.be](http://www.ovam.be)

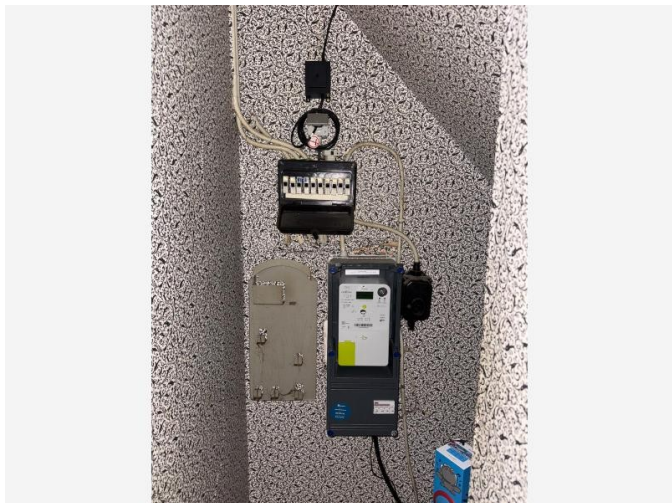
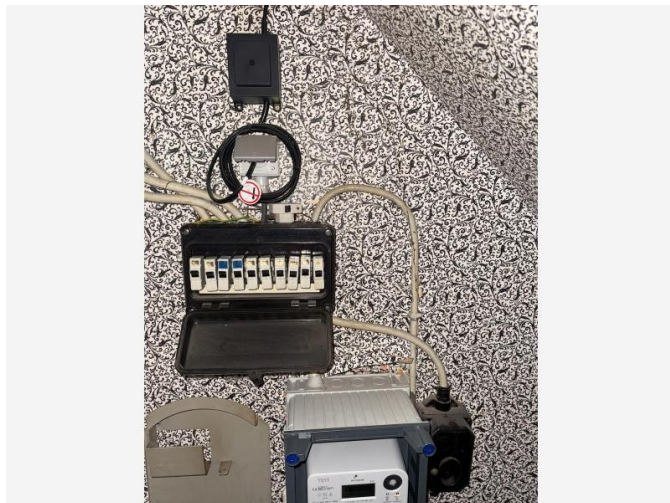
## Fiche 3: Woning - bakeliet - schakelaar/stopcontacten/zekering

Zorgvuldig beheren

| Eindbeoordeling materiaalrisico | Laag materiaalrisico en/of verlaagde kans op vezelvrijgave |

| Asbestsoort (vezeltype) | Crocidoliet aanwezig |
| Toestand van het materiaal | Onbeschadigd, niet verweerd |

| Beschrijving | Woning - bakeliet - schakelaar/stopcontacten/zekering |

- Verwijder dit asbestmateriaal zo snel mogelijk. Volg de toestand goed op.
- Voer bijkomende staalname(s) uit.

- Eenvoudige handelingen: mag via doe-het-zelf of door werknemer(s) met opleidingsattest eenvoudige handelingen  
Kan eenvoudig losgemaakt en dubbel verpakt worden weggevoerd.

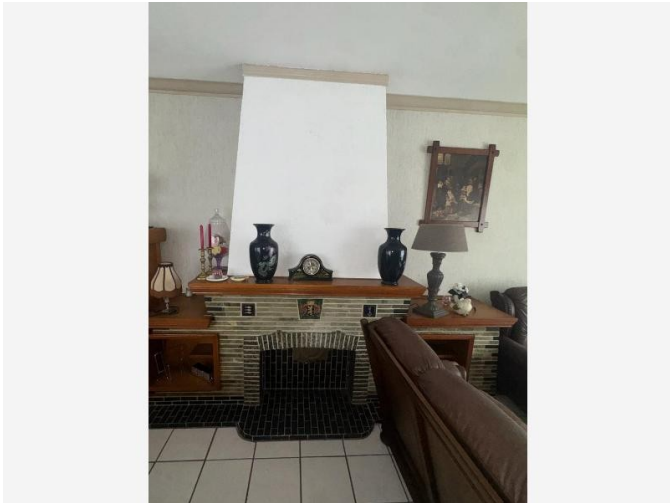
In de rookgasafvoer kunnen zich asbesthoudende materialen bevinden, laat bij werken bijkomend onderzoek uitvoeren om de aanwezigheid van asbest uit te sluiten.

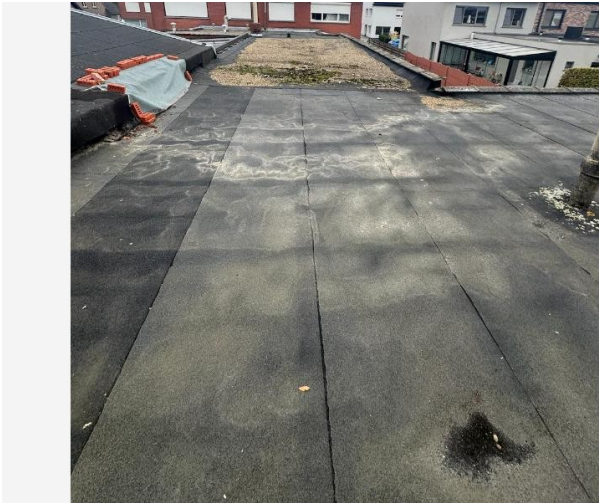
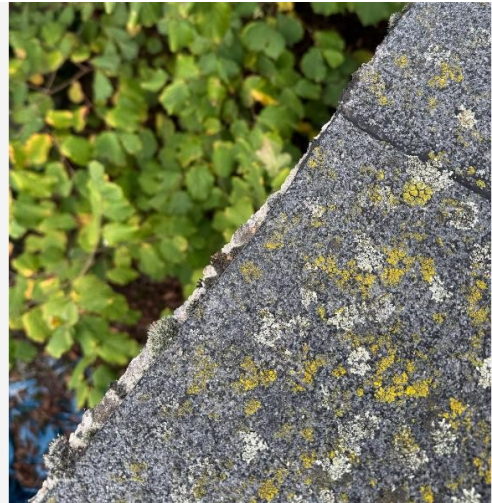
## Fiche 5: Woning - roofing - plat dak

Geen asbest

| # | Type | Referentie | Resultaat |
|---|---|---|---|
| 5.1 | Puntmonster | MM03 | Geen asbest |

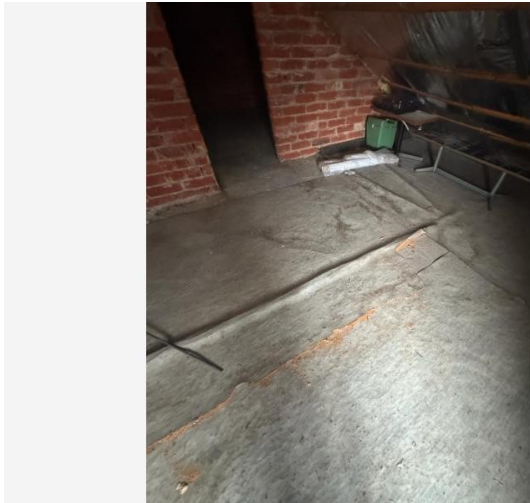
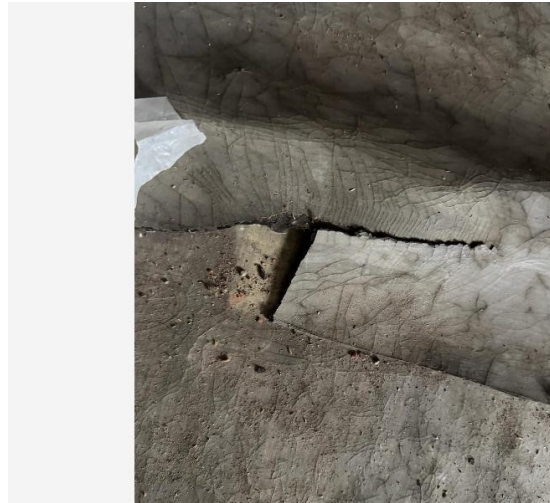
Geen asbest

| # | Type | Referentie | Resultaat |
|---|---|---|---|
| 6.1 | Puntmonster | MM04 | Geen asbest |

| Beschrijving | Woning - vloerzeil - zolder |

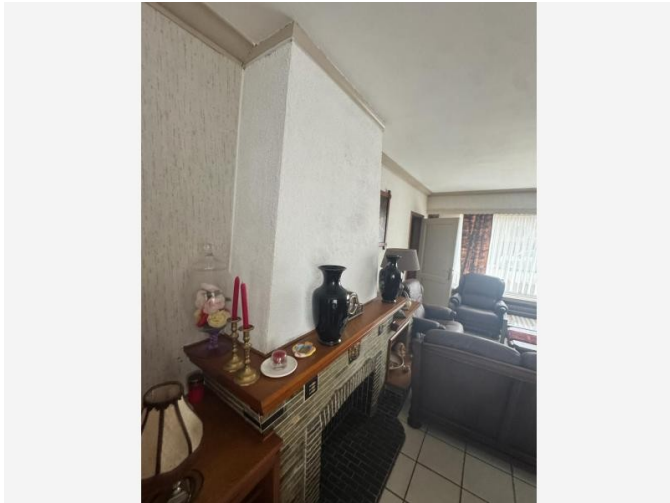
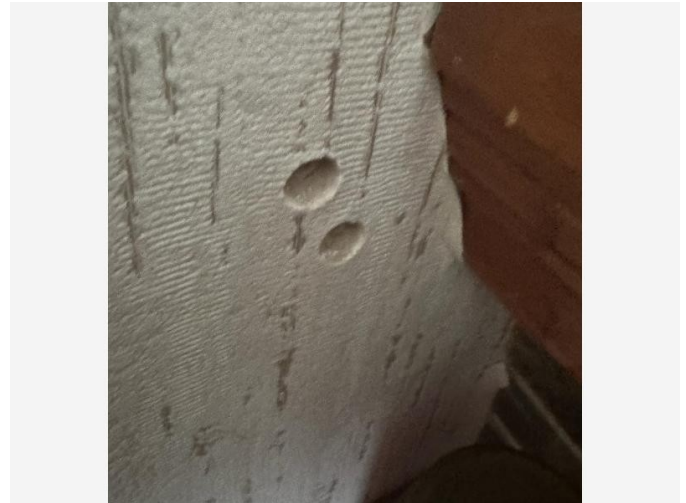
Geen asbest

| # | Type | Referentie | Resultaat |
|---|---|---|---|
| 7.1 | Mengmonster | MM01 | Geen asbest |

| Beschrijving | Woning - pleisterwerk - muren |

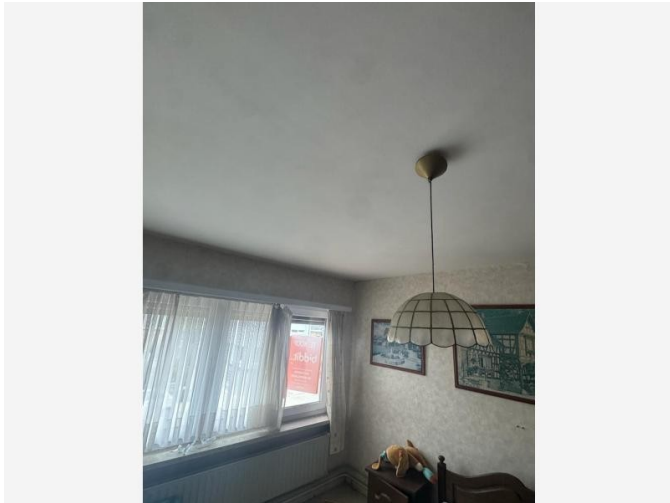
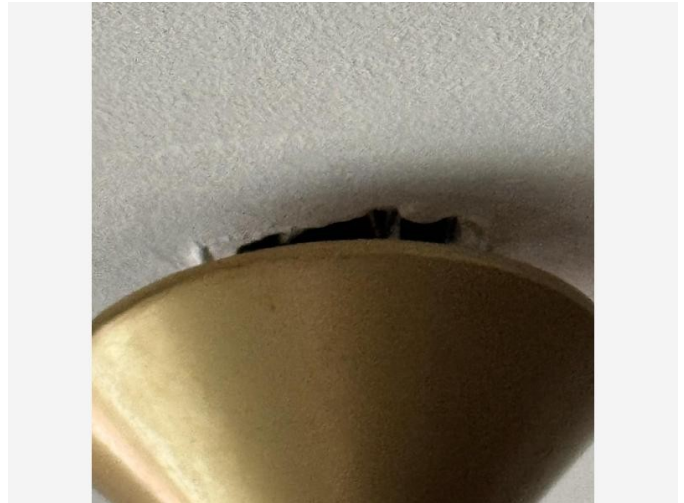
Geen asbest

| # | Type | Referentie | Resultaat |
|---|---|---|---|
| 8.1 | Mengmonster | MM02 | Geen asbest |

| Beschrijving | Woning - pleisterwerk - plafonds |
