Asbestinventarisatetest

Jan Breydelstraat 31, 2990 Wuustwezel

Attestnummer : 20260316-000229.000

Niet-asbestveilig

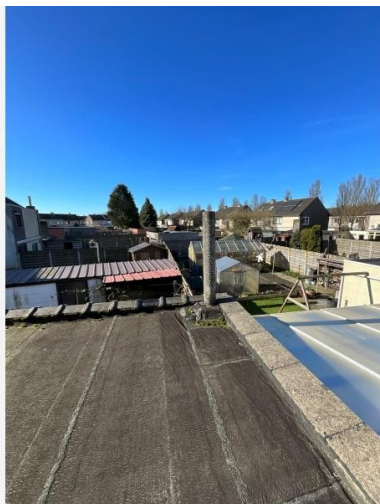
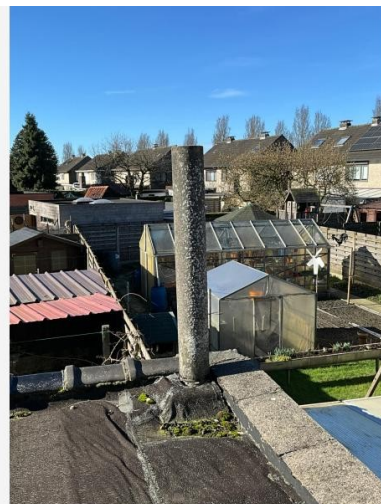
Het asbestmateriaal valt onder de mijlpaal van 2034.

Eindbeoordeling materiaalrisico	Laag materiaalrisico en/of verlaagde kans op vezelvrijgave
---------------------------------	--

Gebondenheid	Categorie 1: hechtgebonden in oorsprong
Asbestsoort (vezeltype)	Crocidoliet aanwezig
Asbestconcentratie	Laag (< 50%)
Afschermingsgraad van het gehele materiaal	Geheel of deels vrij aan de buitenlucht, maar geen contact met binnenlucht
Toestand van het materiaal	Licht beschadigd, licht verweerd. Intacte calciumsilicaatplaat of materiaal met categorie 3-gebondenheid

Beschrijving	Rookgaskanaal
Omgeving	Buiten
Primaire drager	HVAC infrastructuur en uitrusting
Asbestmateriaal	Rookgaskanaal
Bindmiddel van asbestmateriaal	Cement
Gebondenheid op basis van bindmiddel	Hecht
Hoeveelheid (lengte - omtrek - dikte - aantal)	<ul style="list-style-type: none">• 1,10 m - 30,00 cm - 2,00 cm - 1 stuk
Totaal volume	0,007 m ³
Eenvoudig bereikbaar	Ja
Bevestigingswijze	<ul style="list-style-type: none">• Verlijmd, ingegoten, versmeerd
Identificatiemethode	<p>De asbestdeskundige beoordeelt het materiaal als asbestverdacht en dus asbesthoudend, en dit zonder monstername.</p> <p>Motivatie: De monstername brengt andere schade aan dan schade die inherent is aan de monstername.</p>
Destructieve handeling voor identificatie	Nee

Verwijderen

- Verwijder dit asbestmateriaal zo snel mogelijk. Volg de toestand goed op.
- Voer bijkomende staalname(s) uit.

- Eenvoudige handelingen: mag via doe-het-zelf of door werknemer(s) met opleidingsattest eenvoudige handelingen
De buis kan voorzichtig losgebeiteld worden, extra bevochtigen om stof te voorkomen + dragen van de nodige beschermingsmiddelen (mondmasker ffp3, handschoenen, tyvec) Bij de gemeente/containerpark afsluitzakken halen om dubbel in te pakken en af te voeren naar het containerpark als hechtgebonden asbestafval.

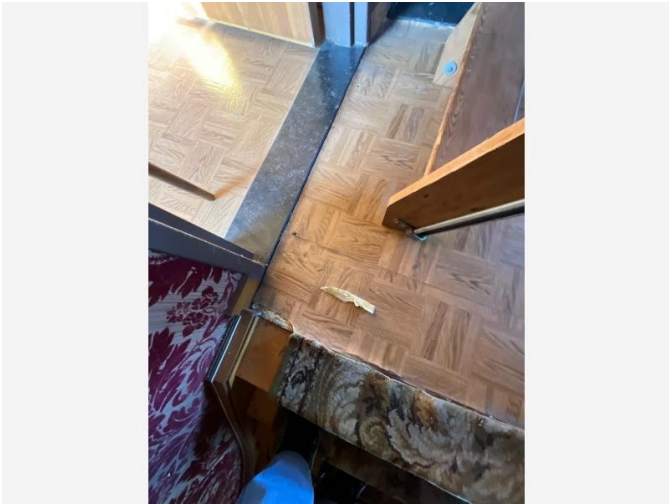
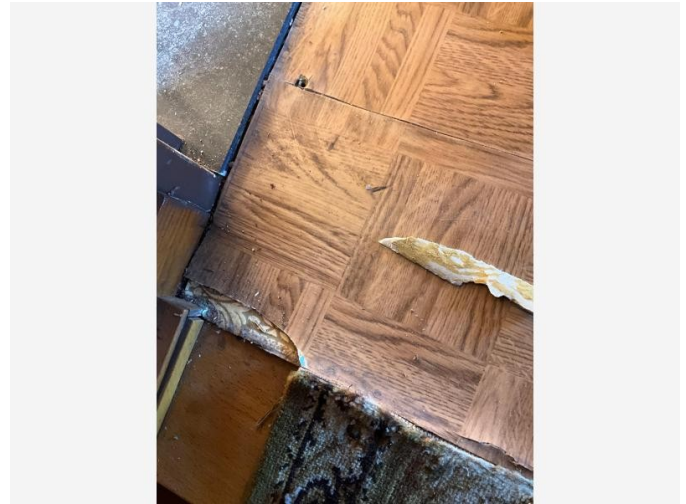
Het asbestmateriaal valt onder de mijlpaal van 2034.

Eindbeoordeling materiaalrisico	Verhoogd materiaalrisico en/of verhoogde kans op vezelvrijgave
---------------------------------	--

Gebondenheid	Categorie 2: niet-hechtgebonden met matrix
Asbestsoort (vezeltype)	Alleen chrysotiel aanwezig
Asbestconcentratie	Hoog ($\geq 50\%$)
Afschermingsgraad van het gehele materiaal	Geheel of deels vrij aan de binnenlucht, maar geen contact met binnenluchtstromen
Toestand van het materiaal	Licht beschadigd, licht verweerd. Intacte calciumsilicaatplaat of materiaal met categorie 3-gebondenheid

#	Type	Referentie	Resultaat
2.1	Puntmonster	Vloerzeil boven	Chrysotiel

Beschrijving	Vloerzeil boven
Omgeving	Binnen
Primaire drager	Vloer
Asbestmateriaal	Prefab - afwerking - Vloerzeil
Bindmiddel van asbestmateriaal	Karton - papier - viltachtig
Gebondenheid op basis van bindmiddel	Niet-hechtgebonden
Hoeveelheid (oppervlakte - aantal)	<ul style="list-style-type: none">• 57,00 m² - 1 stuk
Totale oppervlakte	57,00 m ²
Eenvoudig bereikbaar	Ja
Bevestigingswijze	<ul style="list-style-type: none">• Verlijmd, ingegoten, versmeerd
Identificatiemethode	Een monstername door de asbestdeskundige met laboanalyse door een asbestlabo.
Destructieve handeling voor identificatie	Nee

Verwijderen

- Zorg voor een veilig beheer. Vermijd het beschadigen van het asbestmateriaal. Controleer de toestand jaarlijks op wijzigingen.

- Hermetische zone (erkend asbestverwijderaar)
Bij het lostrekken van de vinyl zal de onderlaag scheuren. Een kartonnen onderlaag is losgebonden.

Lijmresten worden met een freesmachine verwijderd in een hermetische zone.

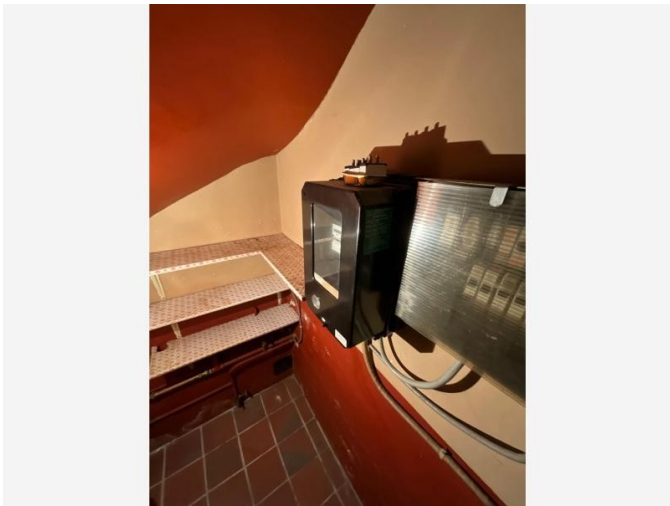
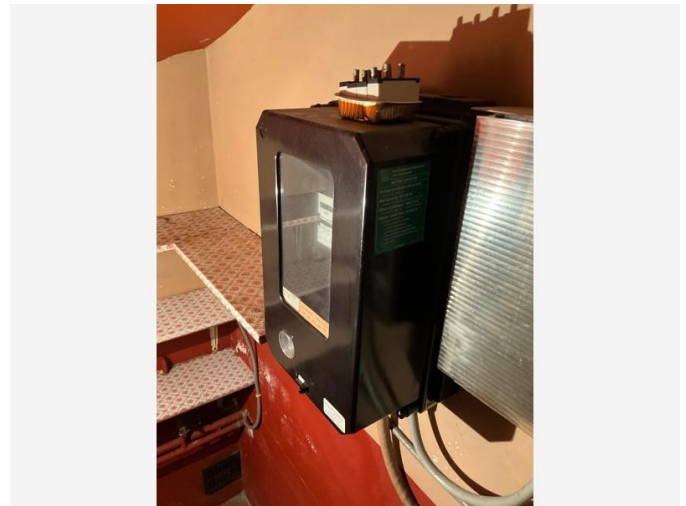
Het asbestmateriaal valt onder de mijlpaal van 2040.

Eindbeoordeling materiaalrisico	Laag materiaalrisico en/of verlaagde kans op vezelvrijgave
---------------------------------	--

Gebondenheid	Categorie 1: hechtgebonden in oorsprong
Asbestsoort (vezeltype)	Crocidoliet aanwezig
Asbestconcentratie	Laag (< 50%)
Afschermingsgraad van het gehele materiaal	Geheel of deels vrij aan de binnenlucht, maar geen contact met binnenluchtstromen
Toestand van het materiaal	Onbeschadigd, niet verweerd

Beschrijving	Bakeliet
Omgeving	Binnen
Primaire drager	Communicatie en elektrische infrastructuur en uitrusting
Asbestmateriaal	Plaat, paneel, tablet - Type Bakeliet
Bindmiddel van asbestmateriaal	Kunststof of -hars
Gebondenheid op basis van bindmiddel	Hecht
Hoeveelheid (oppervlakte - dikte - aantal)	• 0,25 m ² - 1,00 cm - 1 stuk
Totaal volume	0,003 m ³
Eenvoudig bereikbaar	Ja
Bevestigingswijze	• Geschroefd
Identificatiemethode	De asbestdeskundige beoordeelt het materiaal als asbestverdacht en dus asbesthoudend, en dit zonder monstername. Motivatie: De monstername brengt andere schade aan dan schade die inherent is aan de monstername.
Destructieve handeling voor identificatie	Nee

Zorgvuldig beheren

- Zorg voor een veilig beheer. Vermijd het beschadigen van het asbestmateriaal. Controleer de toestand jaarlijks op wijzigingen.
- Voer bijkomende staalname(s) uit.

- Eenvoudige handelingen: mag via doe-het-zelf of door werknemer(s) met opleidingsattest eenvoudige handelingen
Schakelaars, stopcontacten en andere gelijkaardige toepassingen kunnen eenvoudig losgeschroefd, afvoeren op de daarvoor voorziene plek op containerpark.

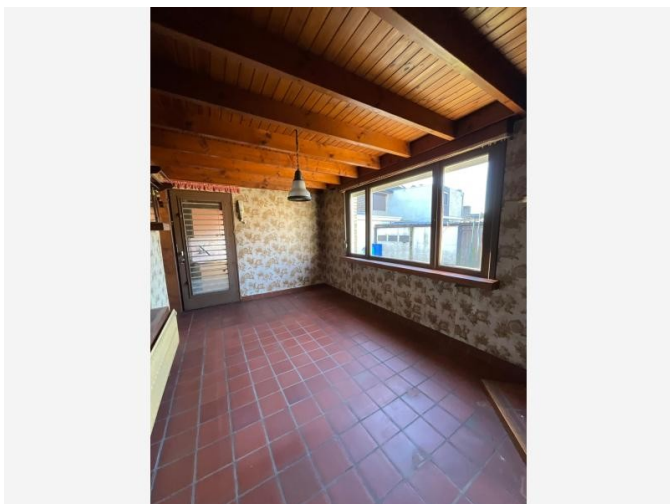
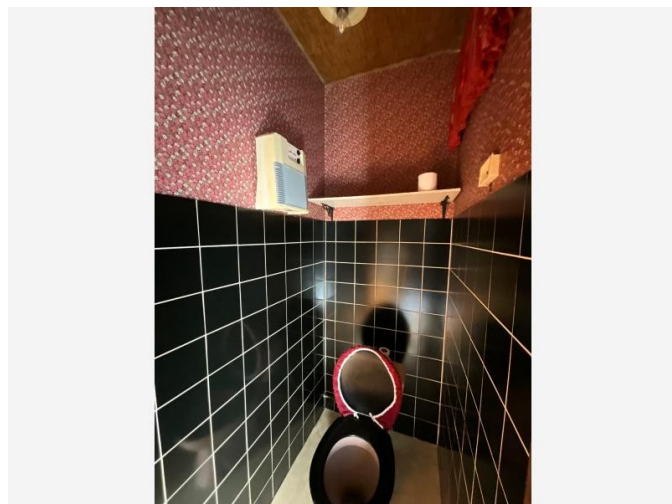
In het inspectieprotocol is een monsternamen van tegel- en vloerlijm verplicht om dit te identificeren als niet-asbesthoudend. Er waren geen facturen ter beschikking die bevestigen dat de tegels/vloer na 2001 waren geplaatst. Er waren geen bestaande beschadigingen aan de wandtegels of vloer om de lijm voldoende te kunnen inspecteren. Om dit af te toetsen is het aangewezen om bij eventuele renovatiewerken aan de tegels en de parket verder onderzoek/staalname te laten uitvoeren ter controle.

Basis voor advies	Beoordeling op basis van expertise, zonder een vaststelling door de asbestdeskundige.
-------------------	---

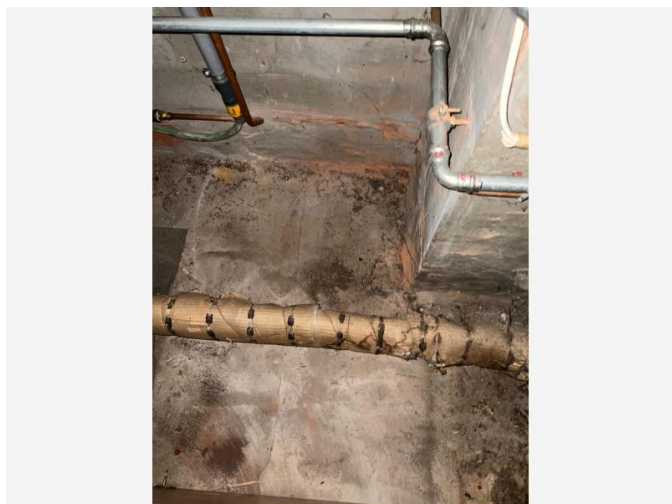
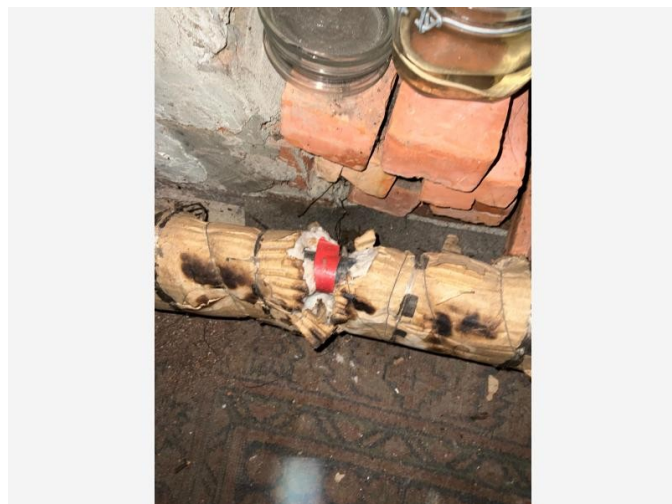
Geen asbest

#	Type	Referentie	Resultaat
5.1	Mengmonster	Leidingisolatie recht	Geen asbest

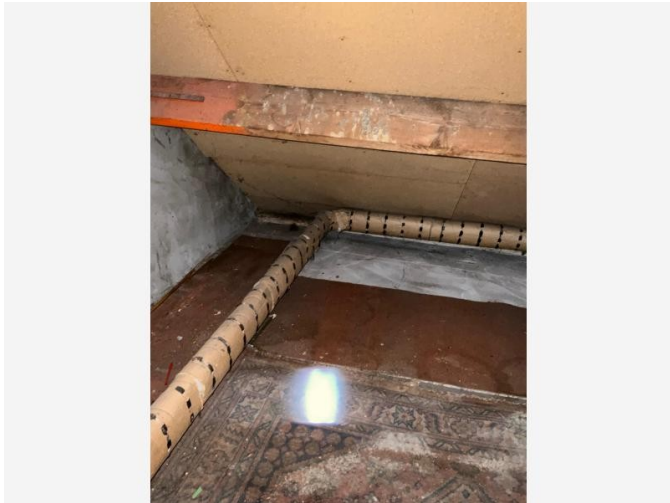
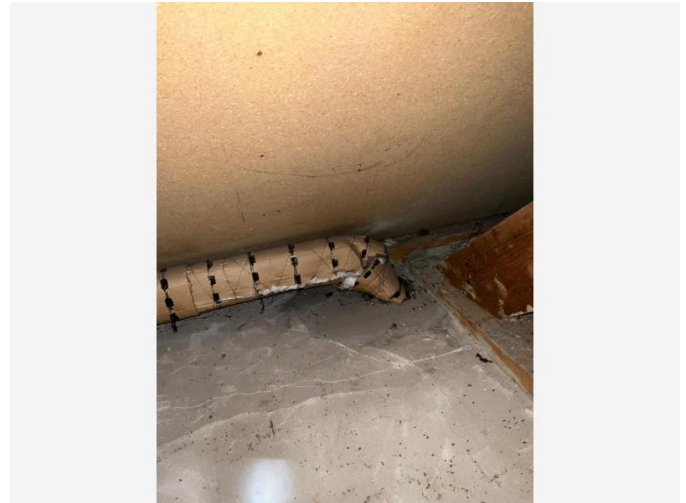
Geen asbest

#	Type	Referentie	Resultaat
6.1	Mengmonster	Leidingisolatie bocht	Geen asbest

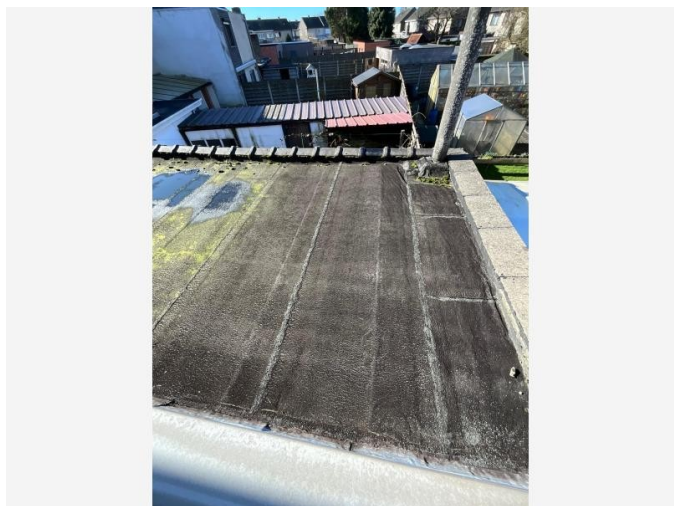
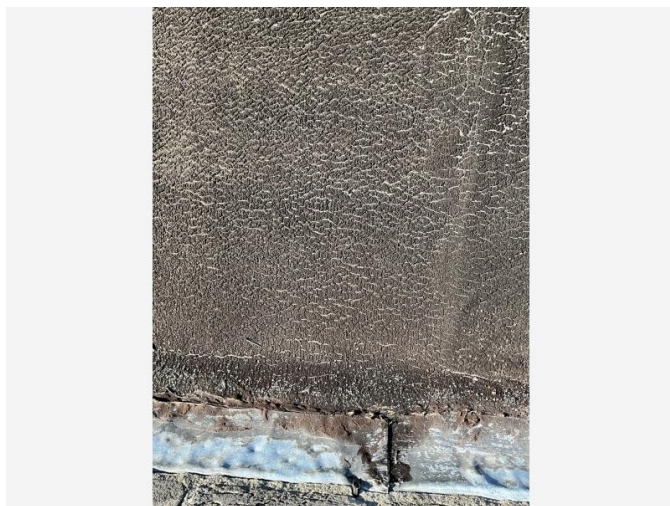
Geen asbest

#	Type	Referentie	Resultaat
7.1	Puntmonster	Roofing	Geen asbest

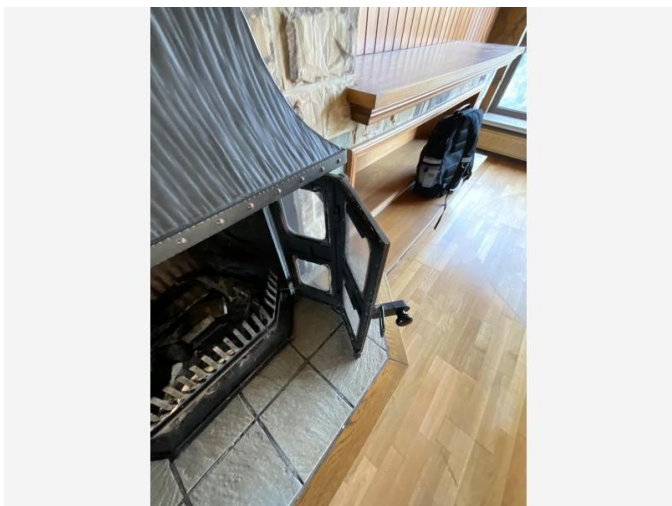
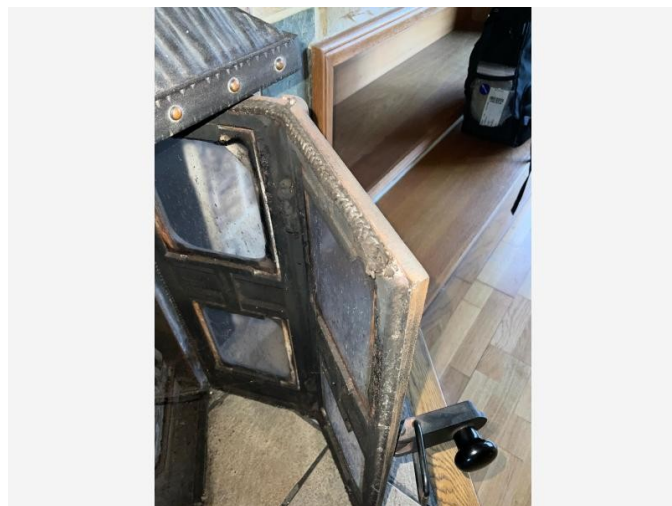
Fiche 8: Koord kachel

Geen asbest

#	Type	Referentie	Resultaat
8.1	Puntmonster	Koord kachel	Geen asbest

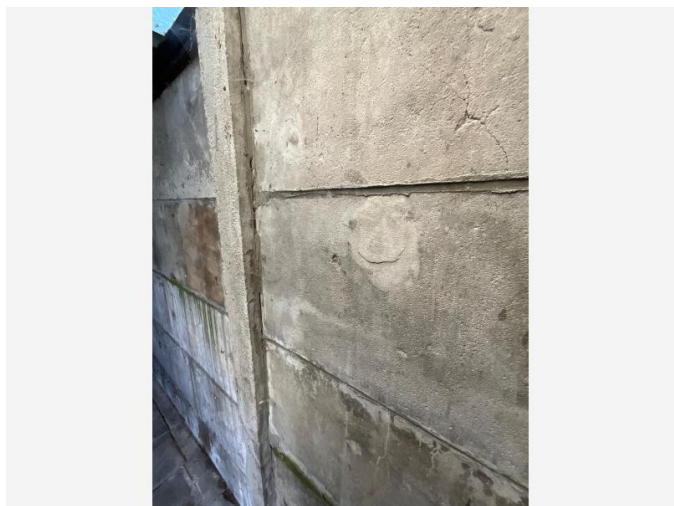
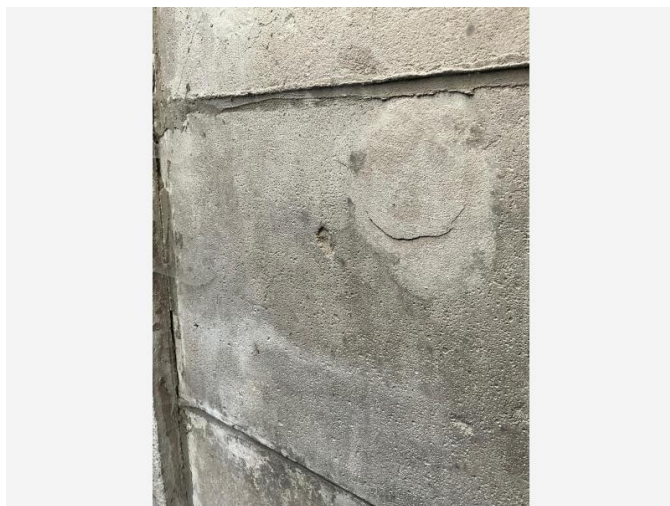
Geen asbest

#	Type	Referentie	Resultaat
9.1	Mengmonster	Cementering buitenmuren	Geen asbest

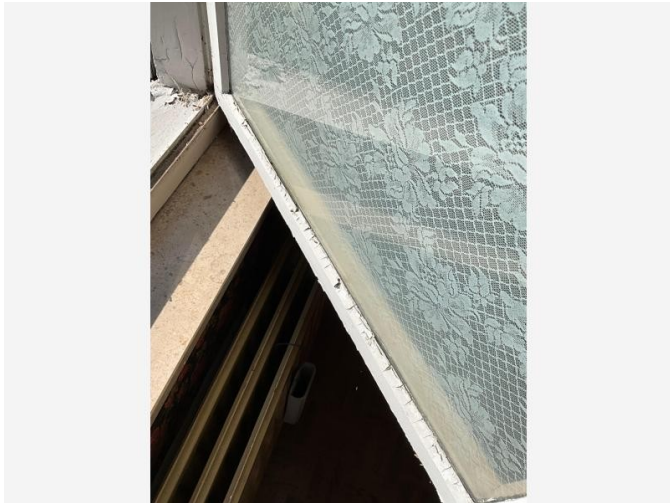
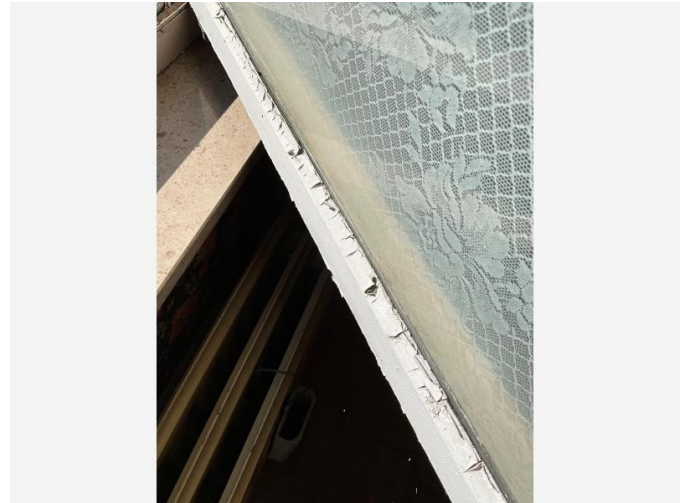
Geen asbest

#	Type	Referentie	Resultaat
10.1	Mengmonster	Stopverf	Geen asbest

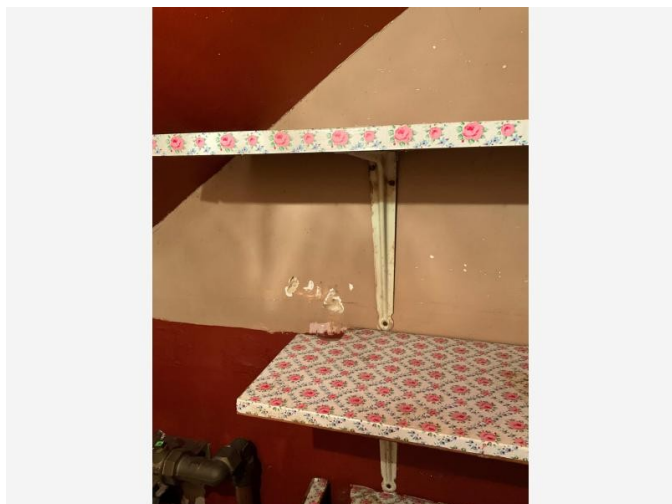
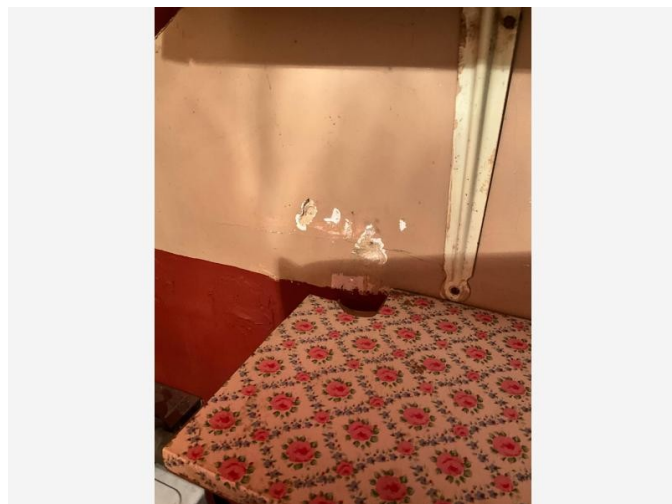
Geen asbest

#	Type	Referentie	Resultaat
11.1	Mengmonster	Pleister muur	Geen asbest

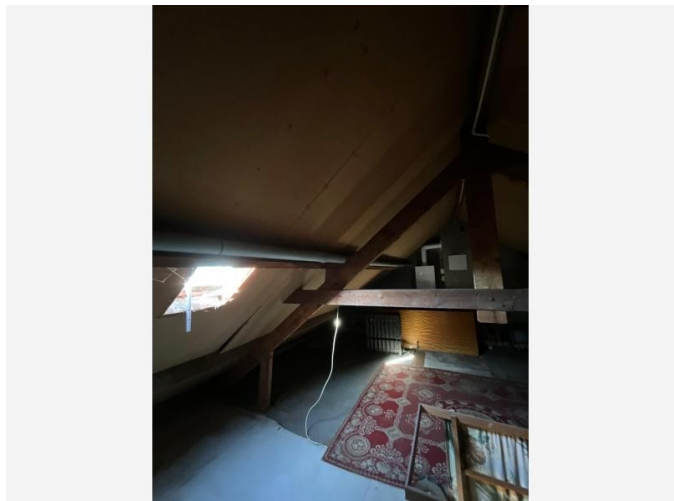
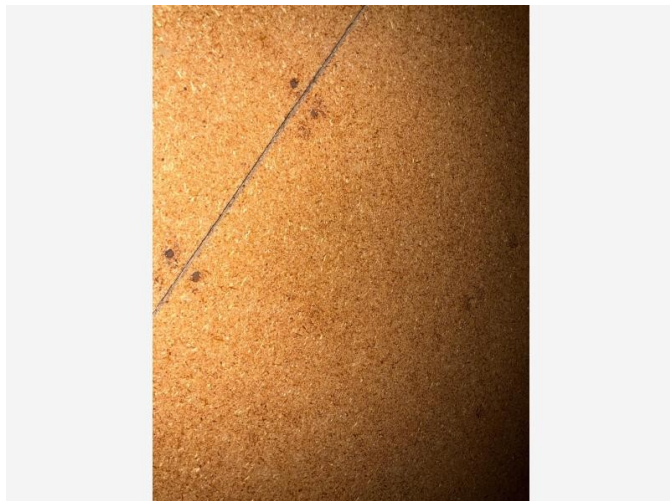
Beschrijving	Notitie	Terug te vinden op plannen
Fiche 12: Mastiek	-	-
Fiche 13: Materialen stookketel	-	-
Fiche 14: Onderdak	Onderdak is door expertise en vaststelling als niet asbestverdacht beschouwd	-
