# Asbestinventarisatetest

Leo Van Hullebuschstraat 157, 2900 Schoten

Attestnummer : 20260209-000412.000

Uitgegeven op : 09.02.2026

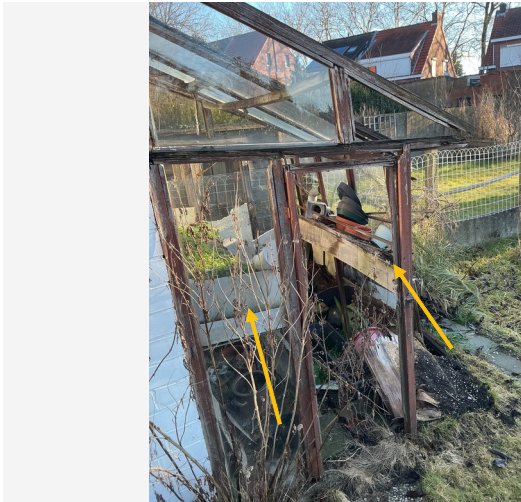
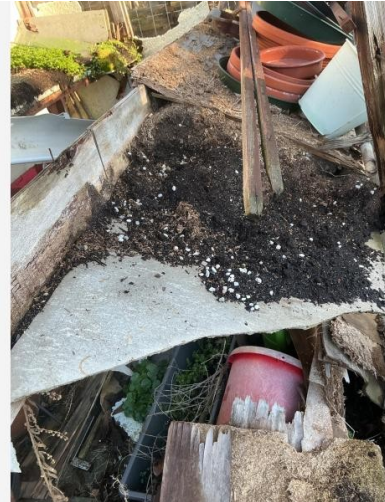
# Fiche 1: Menuiserie schappen in serre achter achterbouw

**Dringend verwijderen**

| Eindbeoordeling materiaalisico | Hoog materiaalisico en/of hoge kans op vezelvrijgave |

| Gebondenheid | Categorie 1: hechtgebonden in oorsprong |
| Asbestsoort (vezeltype) | Crocidoliet aanwezig |
| Asbestconcentratie | Laag (< 50%) |

- Zorg voor een veilig beheer. Vermijd het beschadigen van het asbestmateriaal. Controleer de toestand jaarlijks op wijzigingen.
- Voer bijkomende staalname(s) uit.

- Eenvoudige handelingen: mag via doe-het-zelf of door werknemer(s) met opleidingsattest eenvoudige handelingen  
Kleine hoeveelheid hechtgebonden asbesttoepassing dewelke kan gedemonteerd worden zonder bijkomende schade aan te richten.

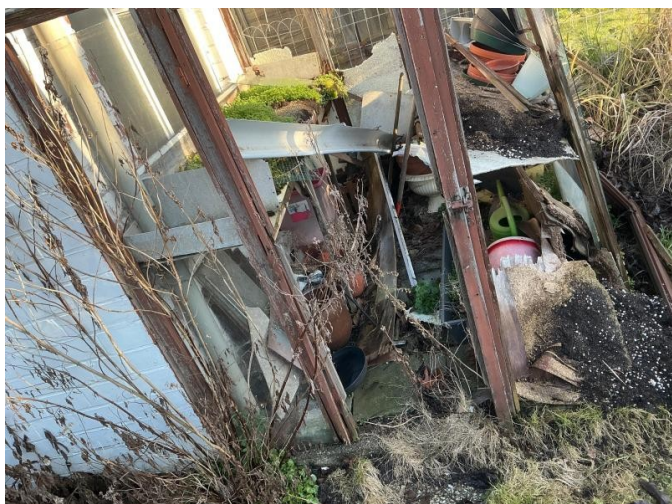
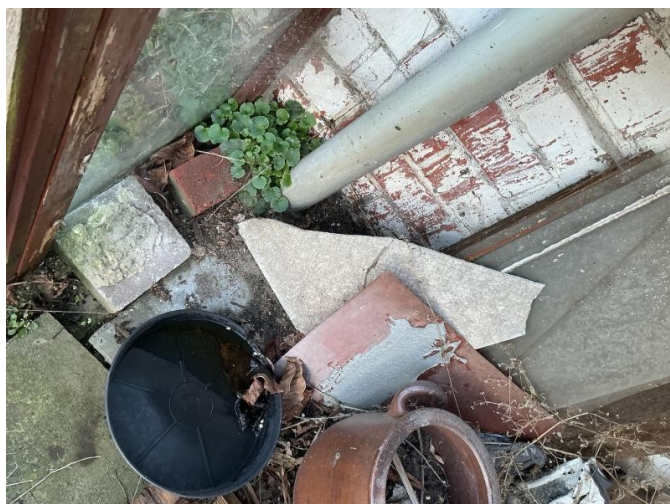
## Fiche 2: Asbestafval: menuiserie in serre achter achterbouw

Asbestmateriaal - afvalstof

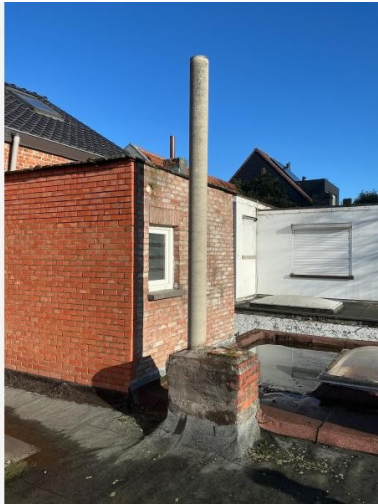
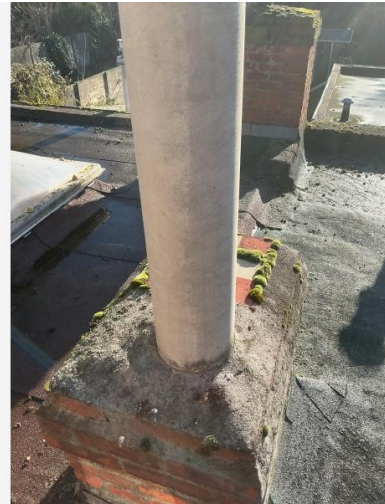
| Identificatiemethode | De asbestdeskundige beoordeelt het materiaal als asbestverdacht en dus asbesthoudend, en dit zonder monsternamen. |

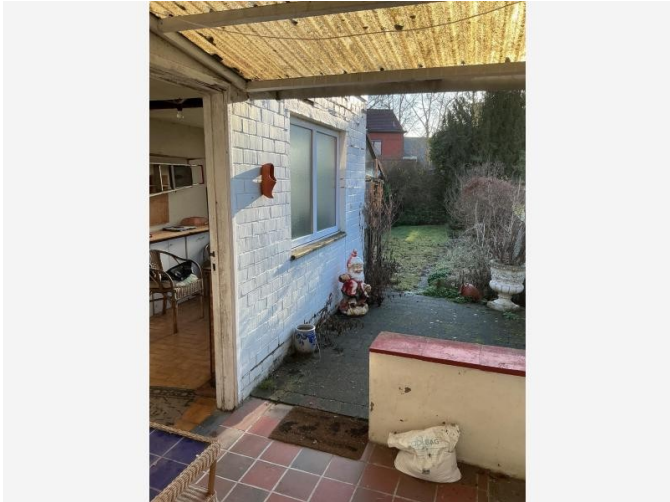
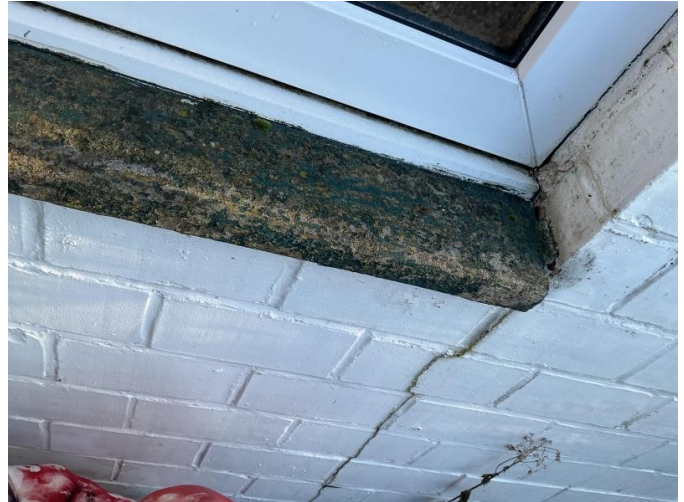
## Fiche 4: Vensterbank aan keuken en achterbouw (buiten)

Asbestmateriaal

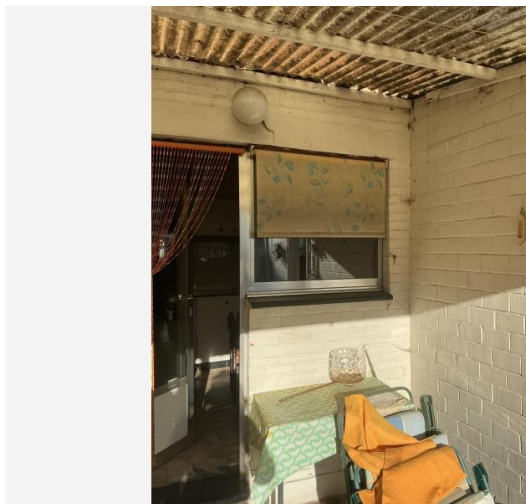
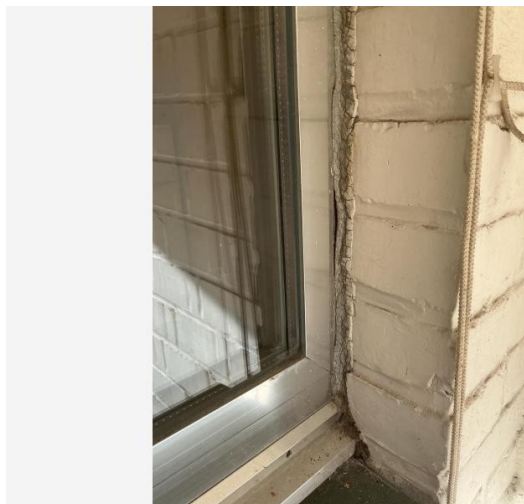
| Identificatiemethode | De asbestdeskundige beoordeelt het materiaal als asbesthoudend, en dit zonder monsternamen. |

- Eenvoudige handelingen: mag via doe-het-zelf of door werknemer(s) met opleidingsattest eenvoudige handelingen  
Hechtgebonden asbesttoepassing in open lucht. Mastiek heeft van nature een lage kans op vezelemissie. Idealiter wordt deze bevochtigd bij het uitnemen van de oude ramen en tijdens de werken apart gesorteerd als asbesthoudend afval.

Ook bij behoud van de ramen is het mogelijk deze mastiek, onder bevochtiging, uit te krabben en te vervangen door moderne siliconen.

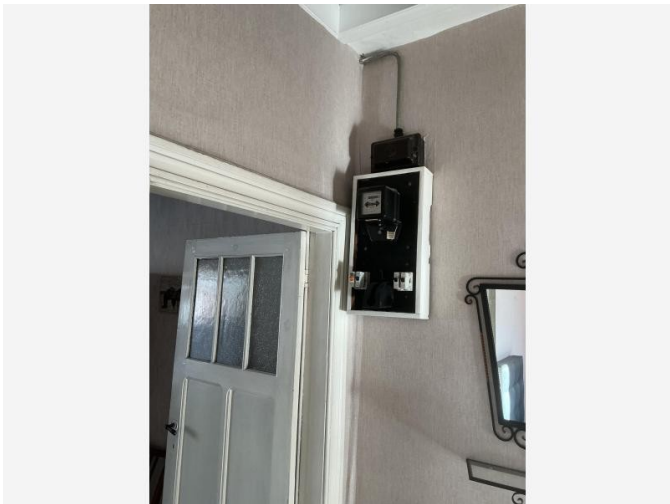
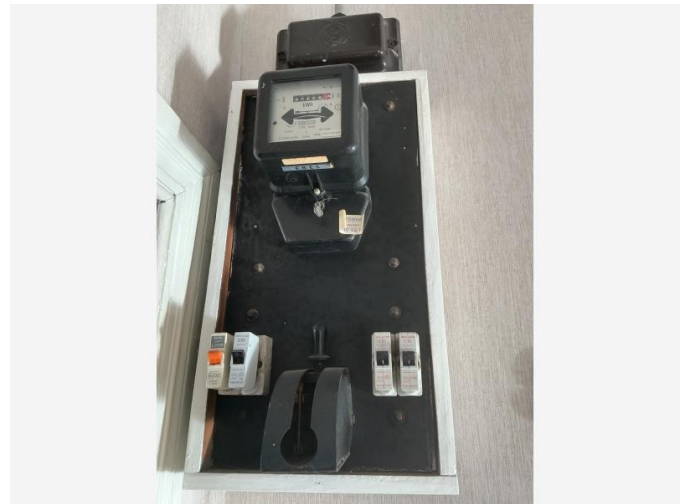
| Identificatiemethode | De asbestdeskundige beoordeelt het materiaal als asbesthoudend, en dit zonder monstername. |

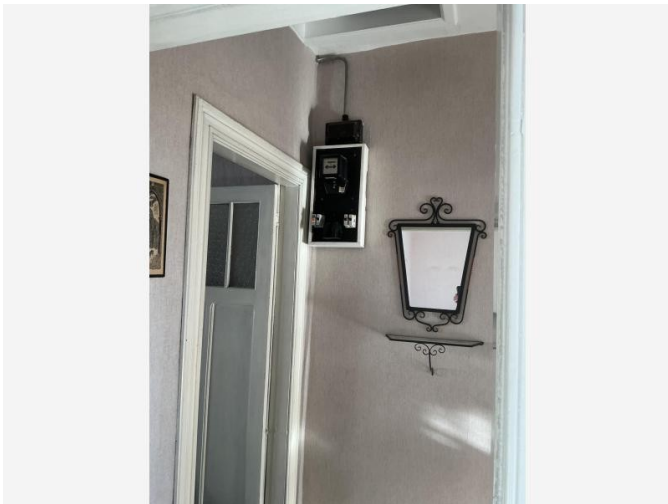
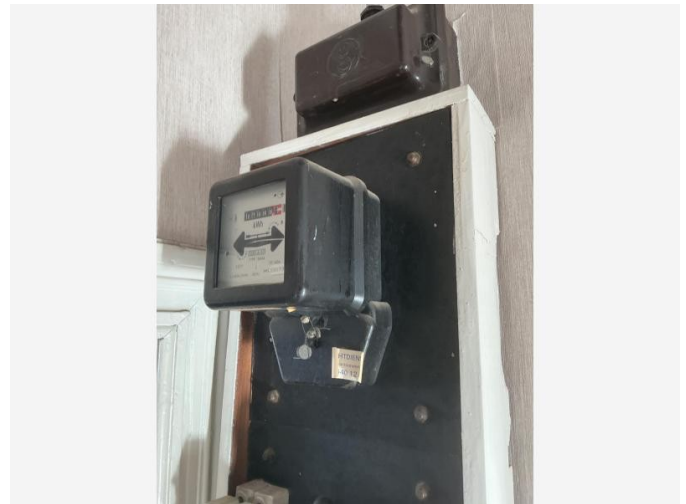
| Identificatiemethode | <p>De asbestdeskundige beoordeelt het materiaal als asbestverdacht en dus asbesthoudend, en dit zonder monstername.</p> <p>Motivatie: De monstername brengt andere schade aan dan schade die inherent is aan de monstername.</p> |

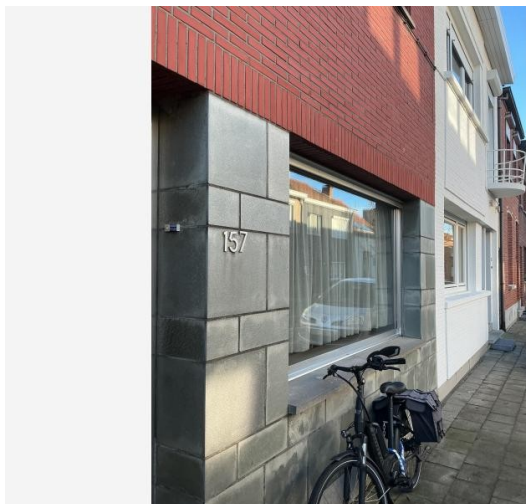
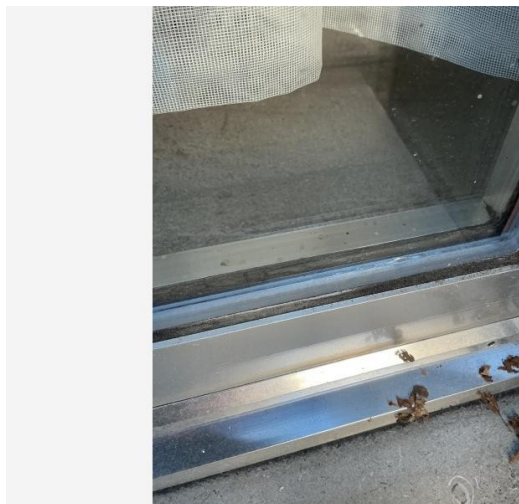
| Identificatiemethode | <p>De asbestdeskundige beoordeelt het materiaal als asbestverdacht en dus asbesthoudend, en dit zonder monstername.</p> <p>Motivatie: De monstername brengt andere schade aan dan schade die inherent is aan de monstername.</p> |

- Eenvoudige handelingen: mag via doe-het-zelf of door werknemer(s) met opleidingsattest eenvoudige handelingen  
Hechtgebonden asbesttoepassing dewelke van nature een lage kans heeft op vezelemisatie bij manipulatie. De aan te raden verwijderingsmethode is om de werken uit te voeren bij het vervangen van de ramen. Hierna kunnen de raamprofielen worden verwijderd van de glaspakketten (onder bevochtiging) en kan de mastiek apart worden gesorteerd en afgevoerd als asbesthoudend afval.

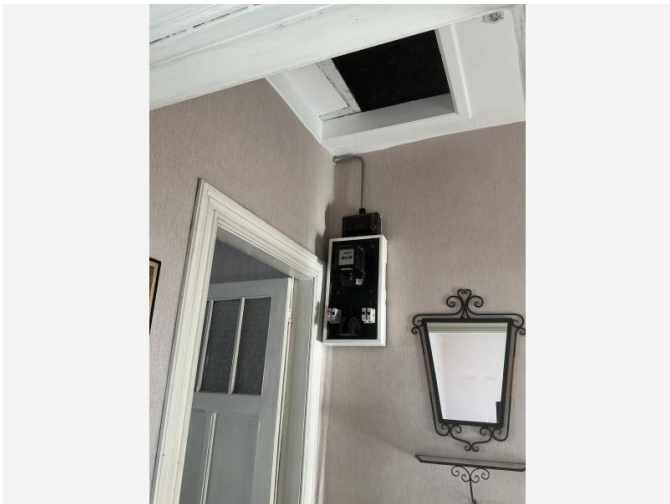
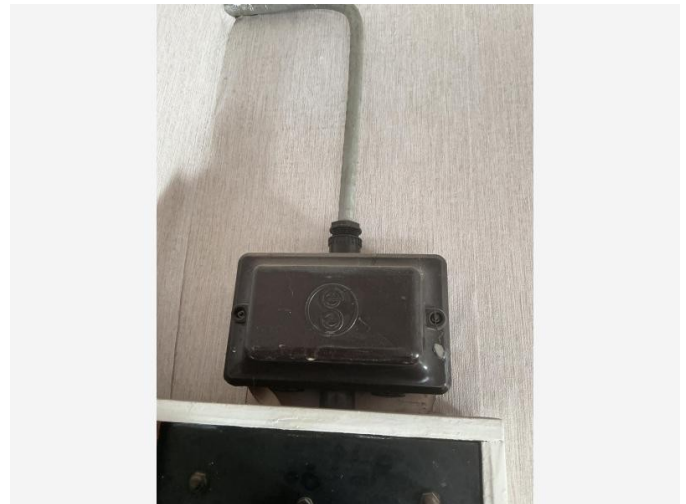
| Identificatiemethode | <p>De asbestdeskundige beoordeelt het materiaal als asbestverdacht en dus asbesthoudend, en dit zonder monstername.</p> <p>Motivatie: De monstername brengt andere schade aan dan schade die inherent is aan de monstername.</p> |

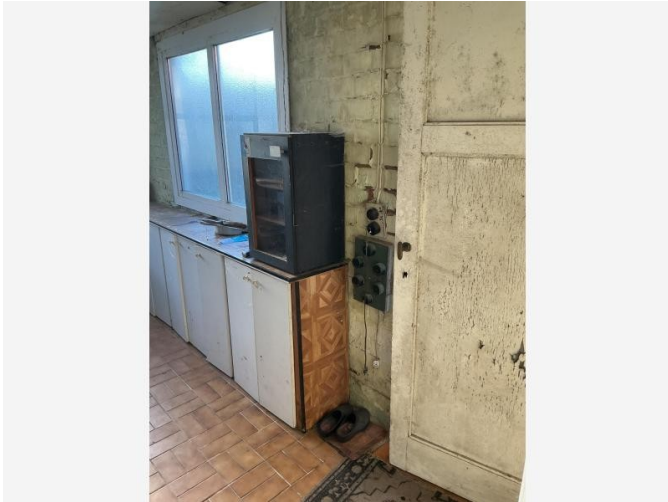
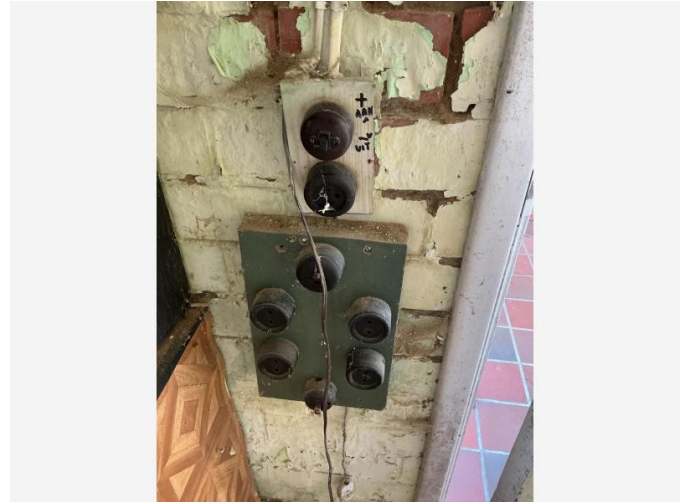
| Identificatiemethode | <p>De asbestdeskundige beoordeelt het materiaal als asbestverdacht en dus asbesthoudend, en dit zonder monstername.</p> <p>Motivatie: De monstername brengt andere schade aan dan schade die inherent is aan de monstername.</p> |

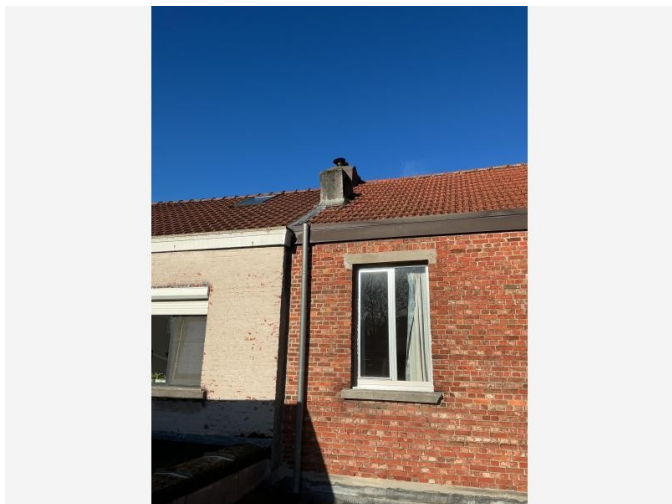
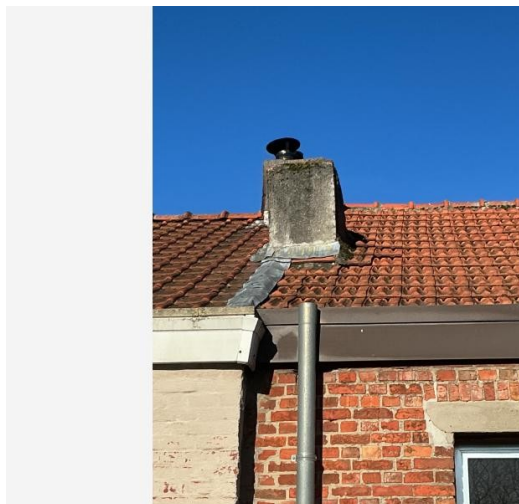
| Identificatiemethode | <p>De asbestdeskundige beoordeelt het materiaal als asbestverdacht en dus asbesthoudend, en dit zonder monstername.</p> <p>Motivatie: De monstername brengt andere schade aan dan schade die inherent is aan de monstername.</p> |

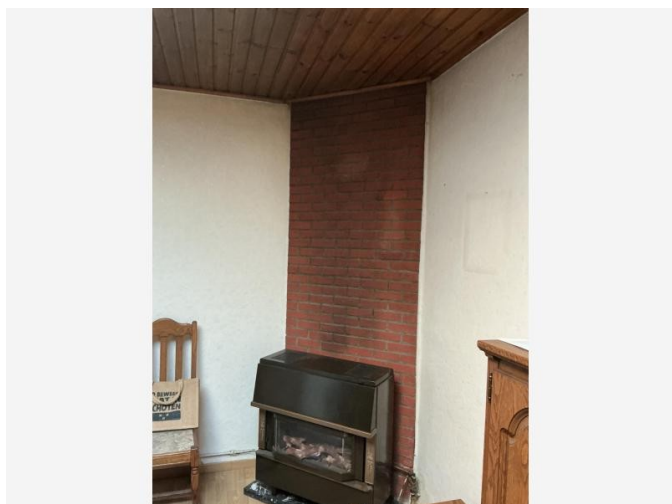
## Fiche 15: Inhoud steense schouw niet waarneembaar zonder destructieve handeling

| Basis voor advies | De asbestdeskundige beoordeelt het materiaal als asbesthoudend op basis van een beoordeling met het blote oog. |
