Asbestinventarisatetest

Geestenspoor 36, 2180 Antwerpen
Gemeenschappelijke delen

Attestnummer : 20260216-000010.000

Uitgegeven op : 16.02.2026

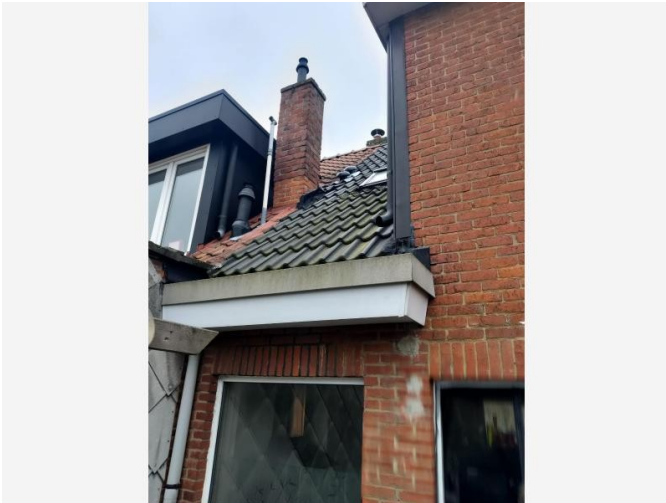
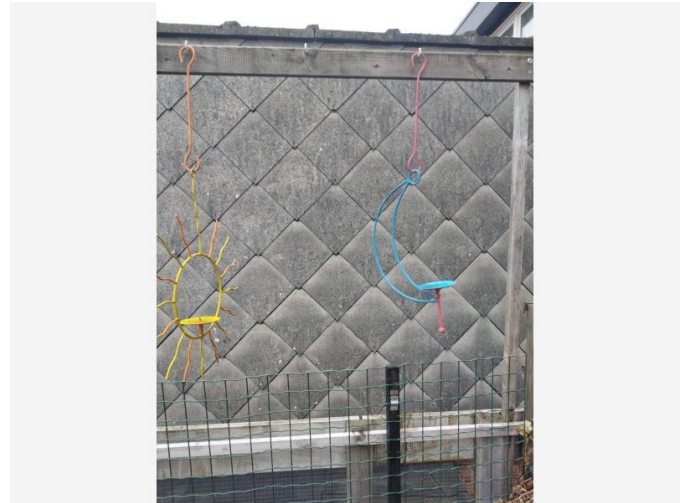
Informatie over een materiaal van een andere eigenaar

Basis voor advies	Beoordeling op basis van expertise met een vaststelling door de asbestdeskundige.
Primaire drager	Wand vrijstaand (scheidingmuur, ...)
(Asbest)materiaal	Dak- en gevelbekleding - Lei, shingle
Bindmiddel	Cement
Gebondenheid bindmiddel	Hecht

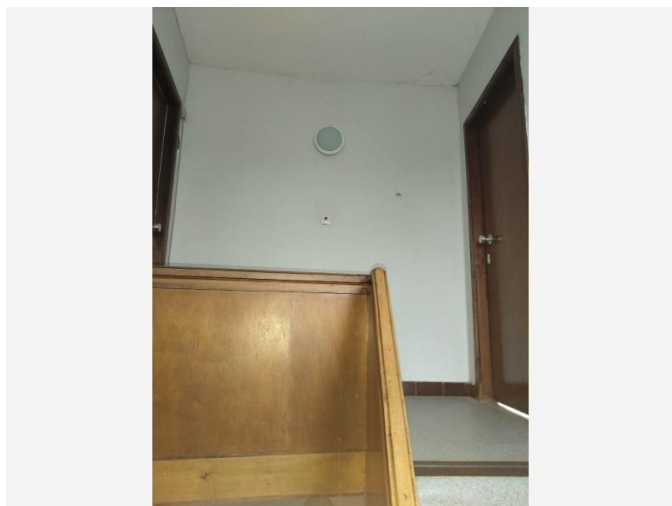
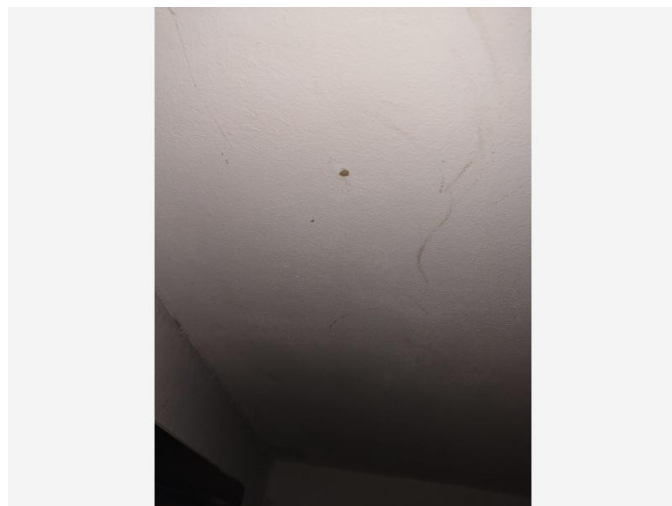
Geen asbest

Conclusie

Beschrijving	Pleisterwerk - plafond - trappenhal
Omgeving	Binnen
Primaire drager	Plafond
Bindmiddel van materiaal	Gips - kalk
Gebondenheid op basis van bindmiddel	Niet-hechtgebonden
Hoeveelheid (oppervlakte - dikte - aantal)	• 180,00 m ² - 1,00 cm - 1 stuk
Totaal volume	1,80 m ³
Identificatiemethode	Een monstername door de asbestdeskundige met laboanalyse door een asbestlabo.
Destructieve handeling voor identificatie	Nee
Opmerking	Oppervlakte is slechts een schatting. Stalen genomen in de trappenhal, inkom en per verdieping.

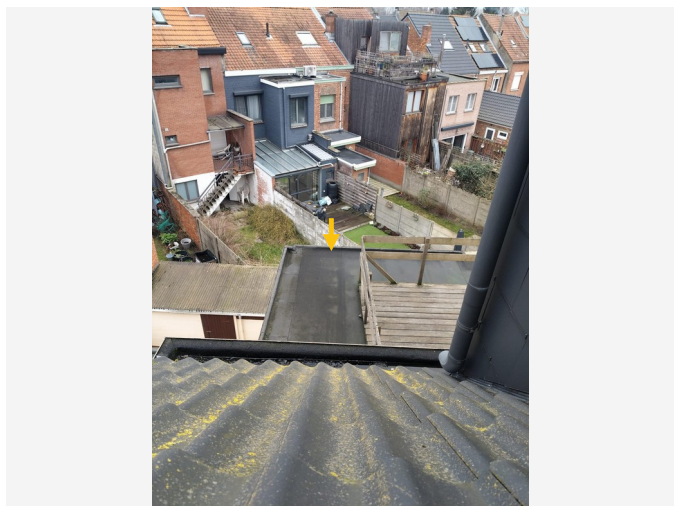
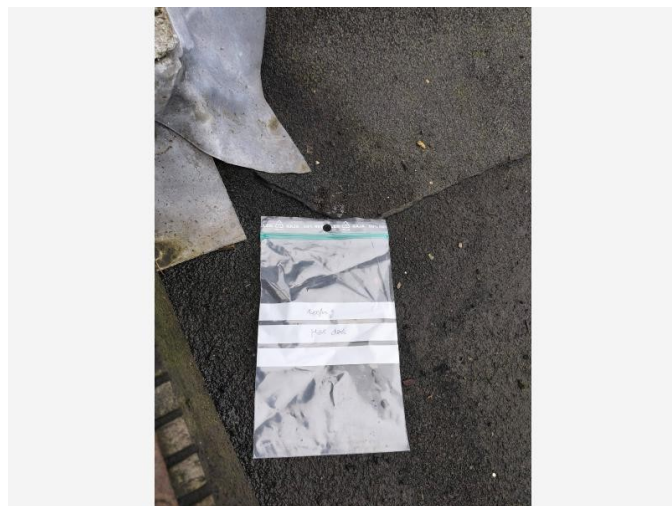
Fiche 3: Roofing - plat dak - buiten

Geen asbest

Conclusie

Beschrijving	Roofing - plat dak - buiten
Omgeving	Buiten
Primaire drager	Plat dak
Bindmiddel van materiaal	Bitumen (roofing, teer, asfalt)
Gebondenheid op basis van bindmiddel	Hecht
Hoeveelheid (oppervlakte - aantal)	<ul style="list-style-type: none">• 85,00 m² - 1 stuk
Totale oppervlakte	85,00 m ²
Identificatiemethode	Een monstername door de asbestdeskundige met laboanalyse door een asbestlabo.
Destructieve handeling voor identificatie	Nee
Opmerking	Deze oppervlakte, volumes en gewichten zijn niet gemeten, maar geschat op basis van een benadering van de aanwezige roofing (de opgegeven hoeveelheden mogen niet gebruikt worden als maatstaf voor heffingen). We kunnen geen uitspraak doen over de onderliggende lagen. Bij renovatie of sloop dient er een destructief onderzoek uitgevoerd te worden van de roofing.

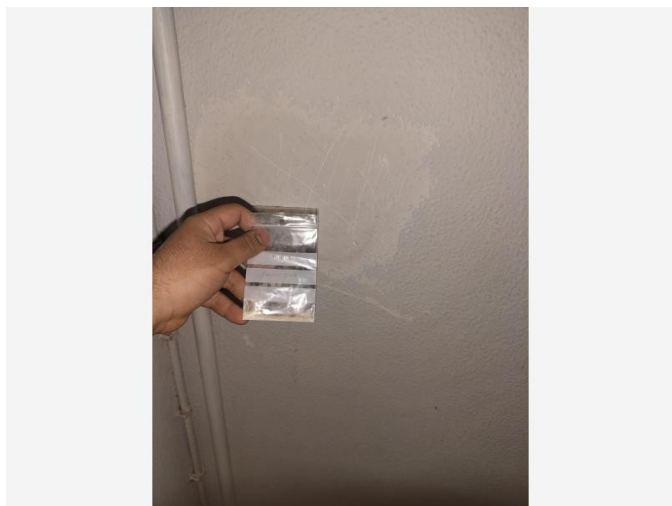
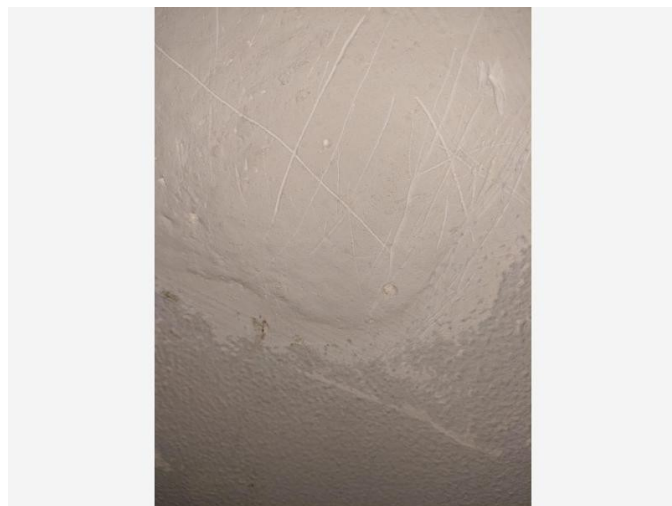
Conclusie

Geen asbest

Beschrijving	Pleisterwerk - muren - trappenhal
Omgeving	Binnen
Primaire drager	Binnenwand
Bindmiddel van materiaal	Gips - kalk
Gebondenheid op basis van bindmiddel	Niet-hechtgebonden
Hoeveelheid (oppervlakte - dikte - aantal)	• 180,00 m ² - 1,00 cm - 1 stuk
Totaal volume	1,80 m ³
Identificatiemethode	Een monstername door de asbestdeskundige met laboanalyse door een asbestlabo.
Destructieve handeling voor identificatie	Nee
Opmerking	Oppervlakte is slechts een schatting. Stalen genomen per verdieping, geen natte ruimtes wel in de inkomhal, trappenhal.
