Asbestinventarisatetest

Geestenspoor 36/102, 2180 Antwerpen

Attestnummer : 20260211-000527.000

Uitgegeven op : 11.02.2026

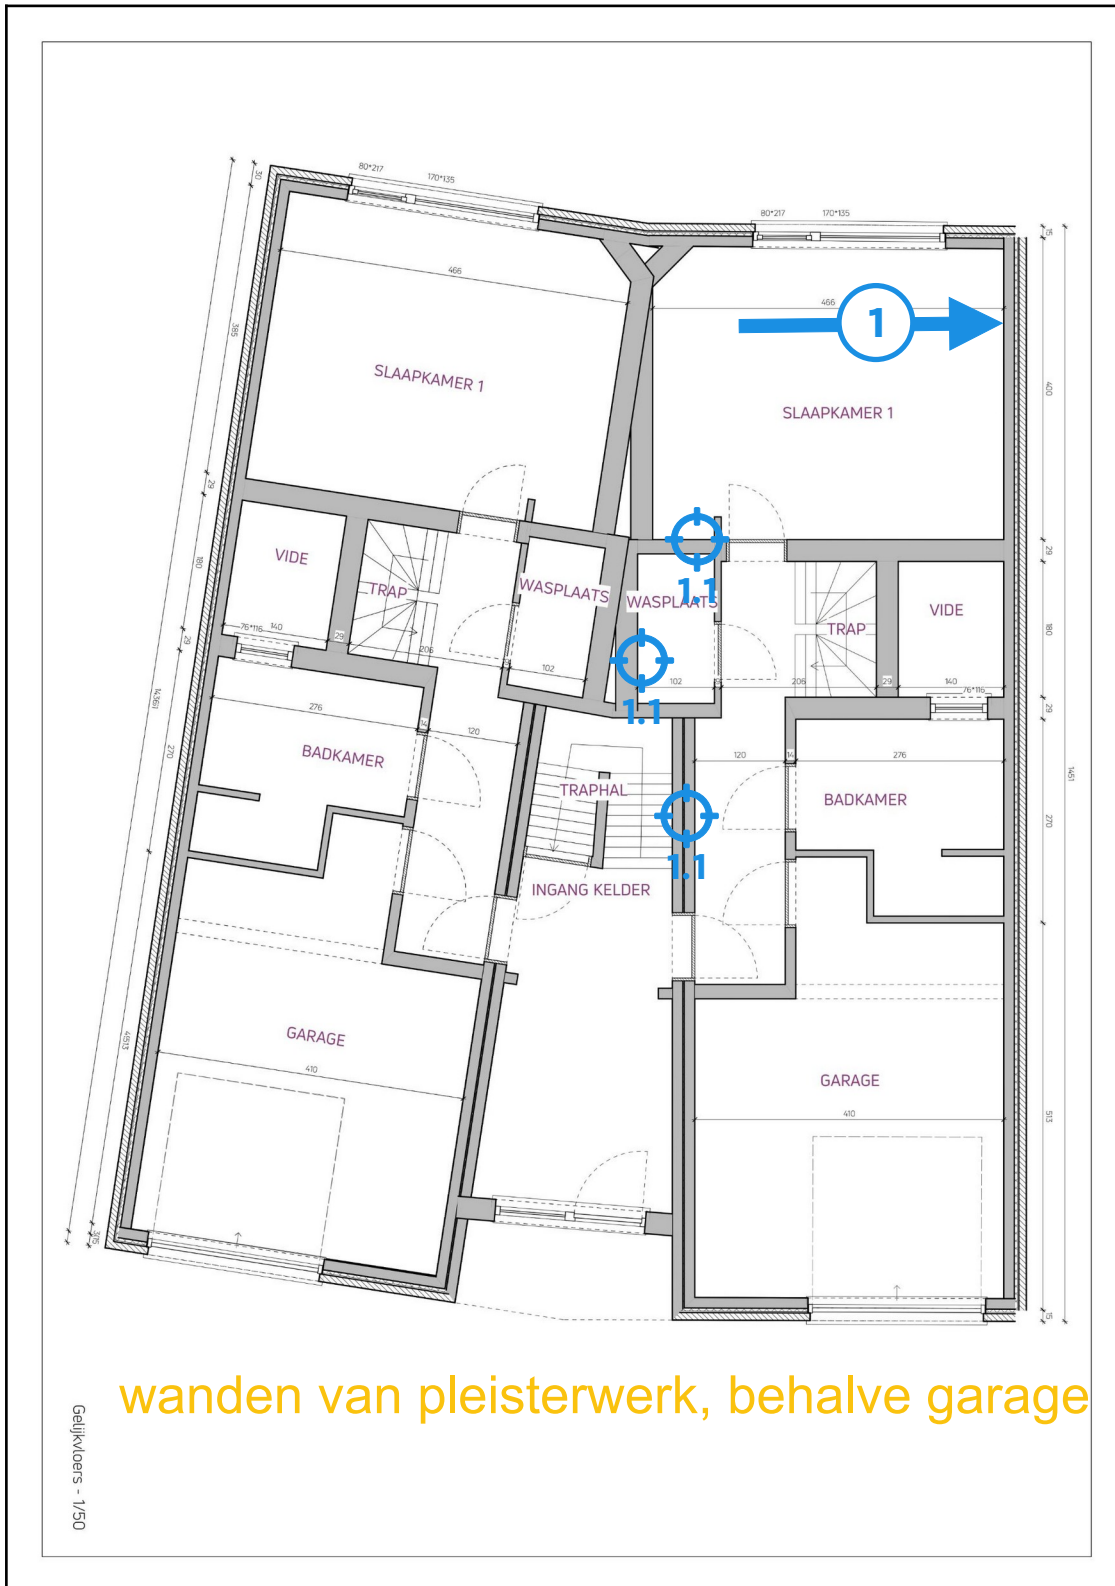
Plan 1.2: Geestenspoor 36/102 - Gelijksvloer

1. Pleisterwerk - muren - appartement	Geen asbest	-
1.1 Code: MM01	Mengmonster	-

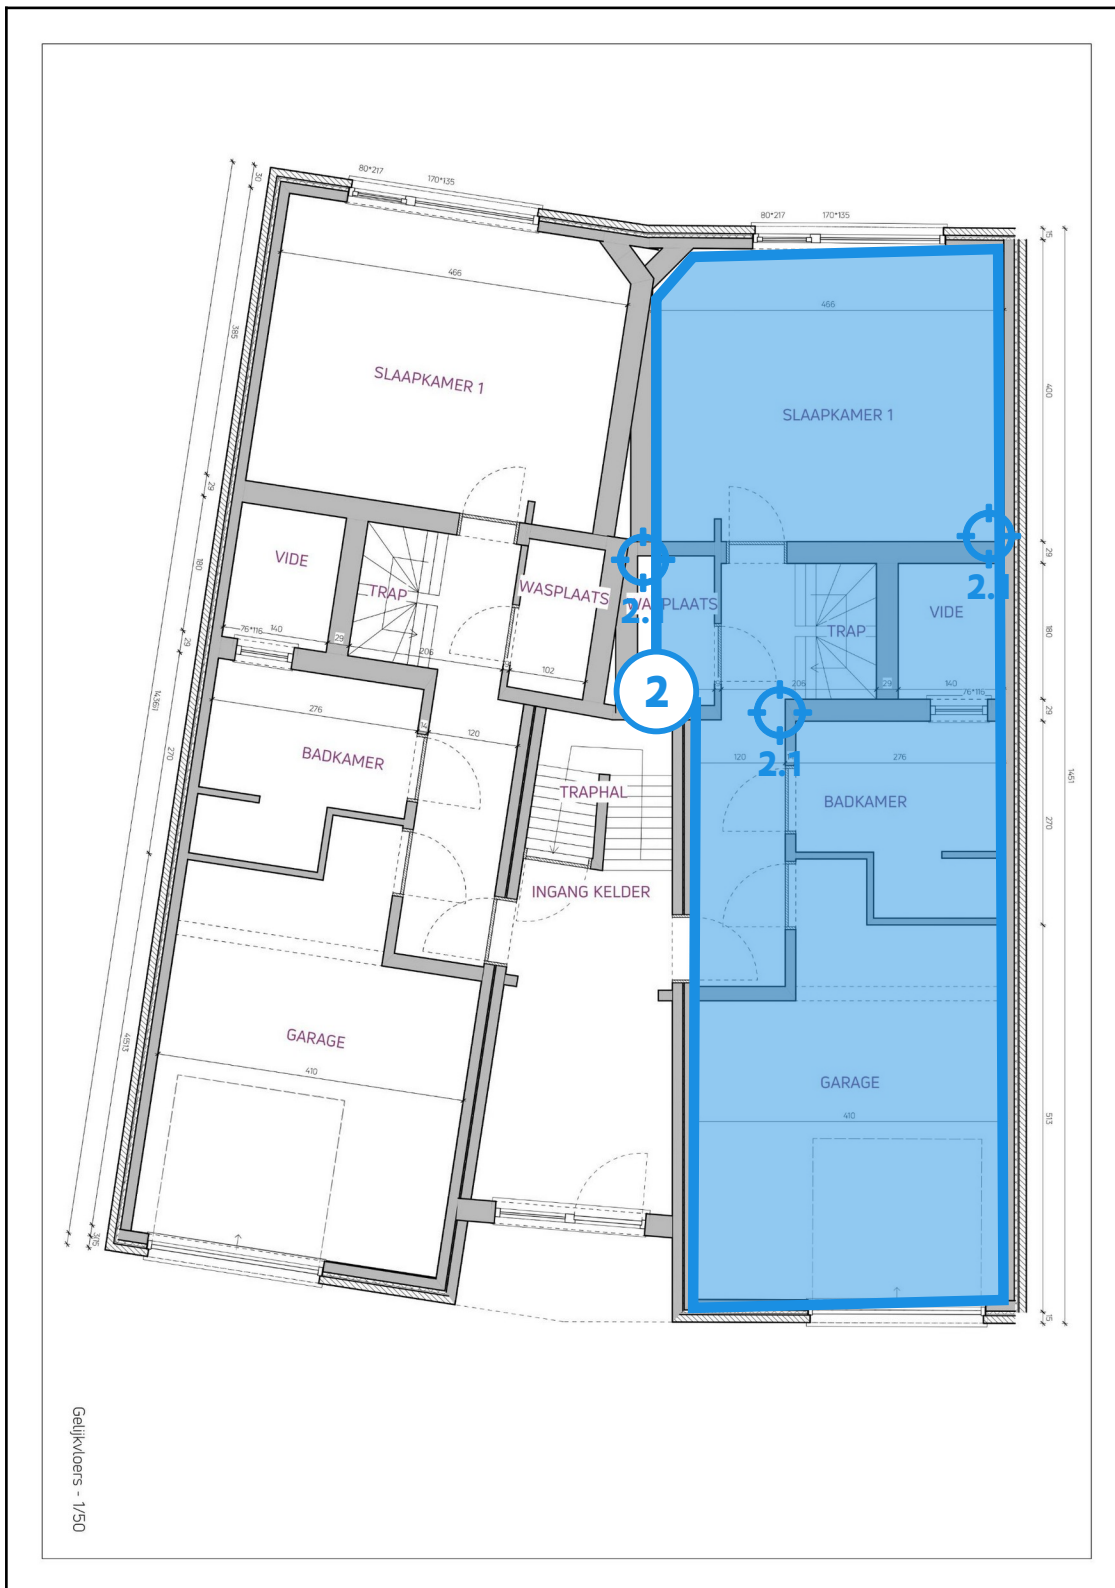
Plan 1.3: Geestenspoor 36/102 - Gelijksvloer

2. Pleisterwerk - plafond - appartement	Geen asbest	-
2.1 Code: MM02	Mengmonster	-

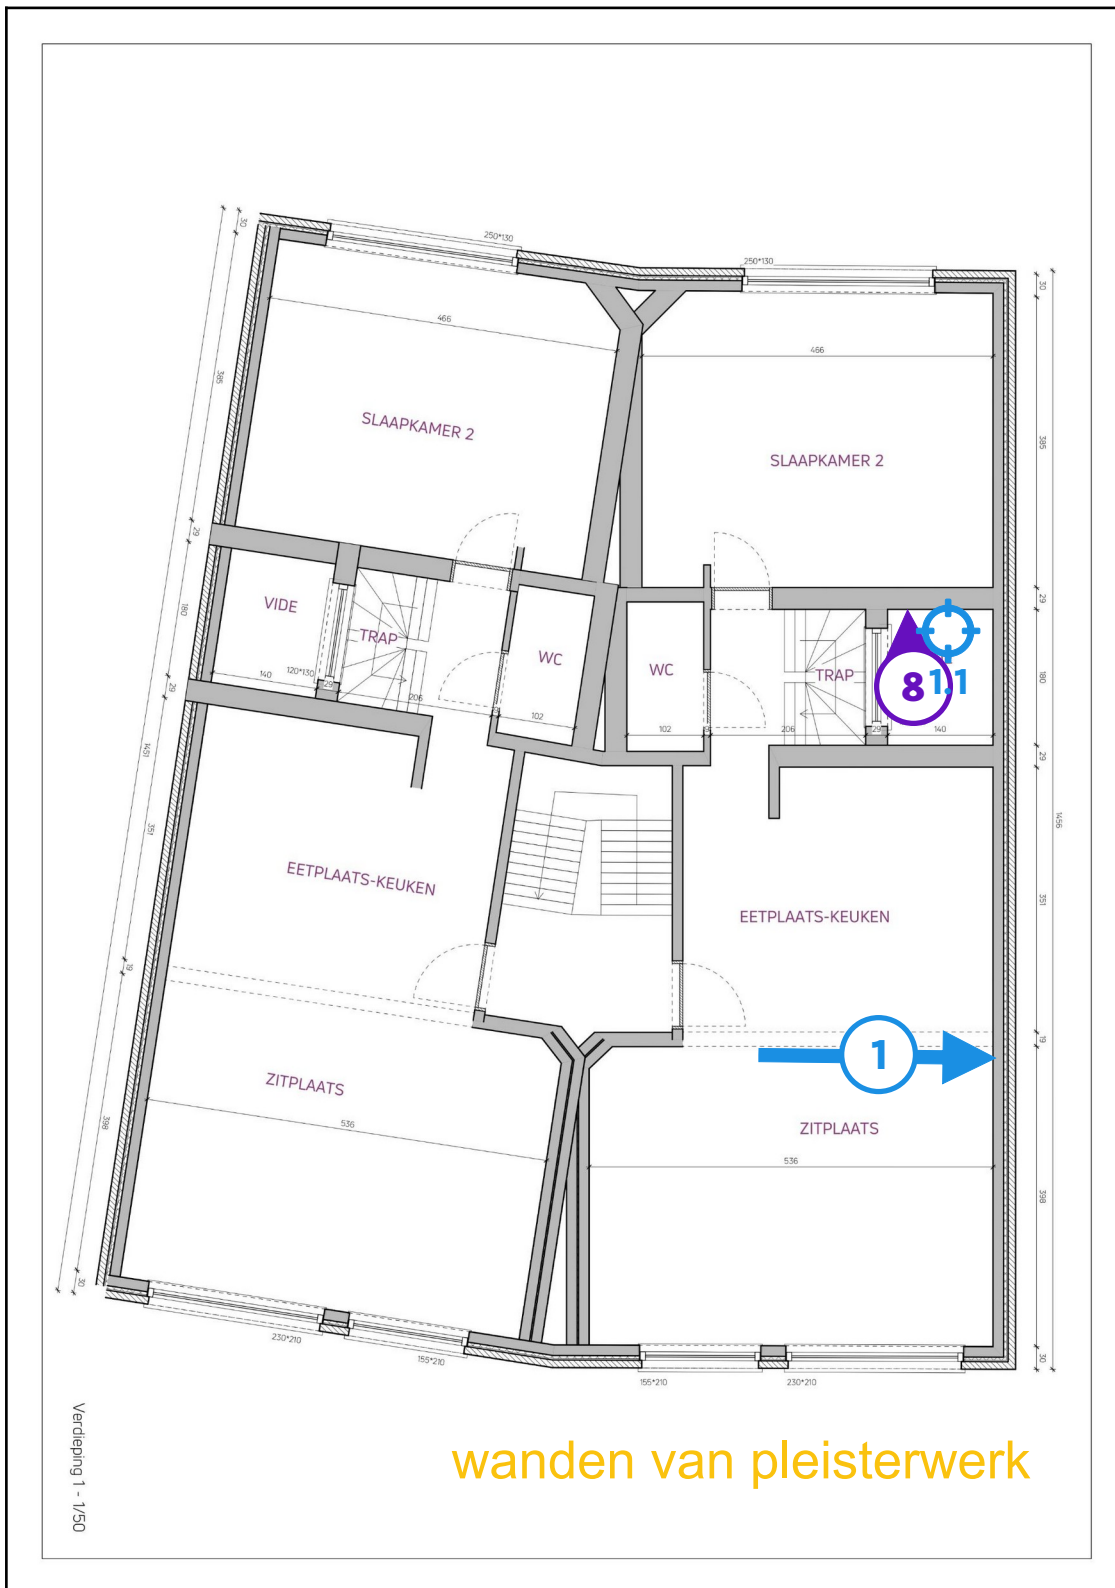
Plan 1.4: Geestenspoor 36/102 - Verdieping 1

1. Pleisterwerk - muren - appartement	Geen asbest	-
1.1 Code: MM01	Mengmonster	-
8. Rookgaskanalen - buiten - niet aanwezig	Overige ruimte of materiaal	-

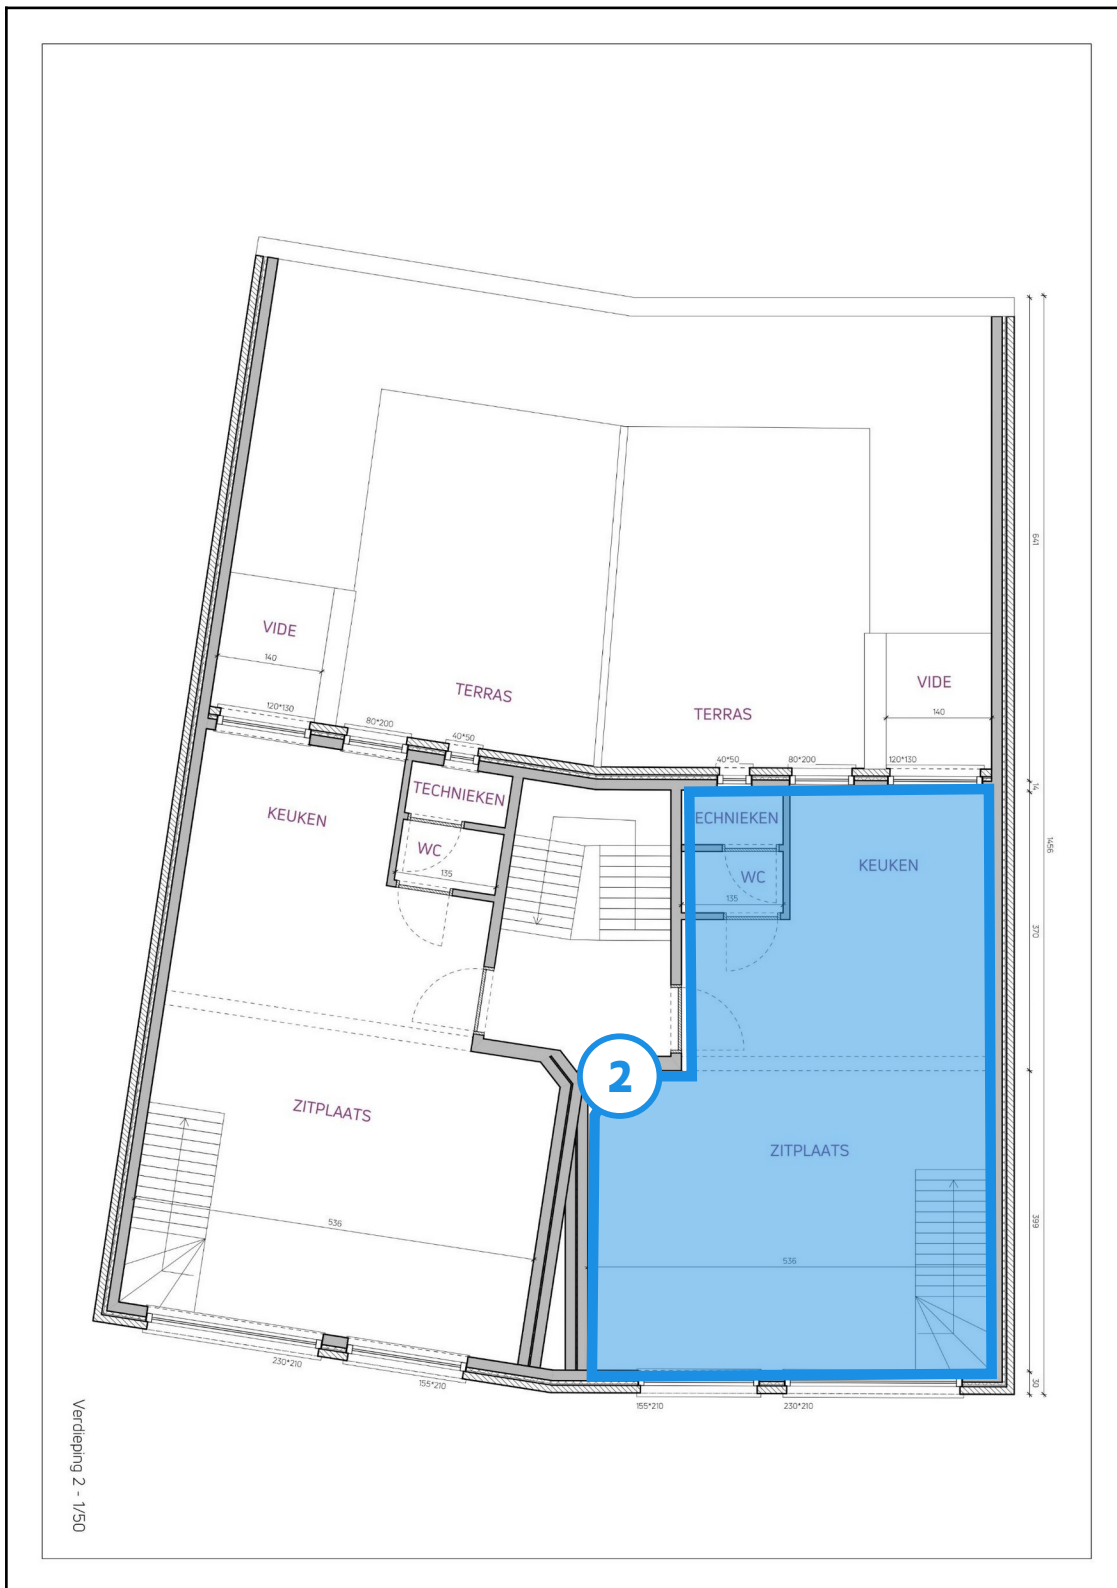
Plan 1.5: Geestenspoor 36/102 - Verdieping 1

2. Pleisterwerk - plafond - appartement	Geen asbest	-
---	-------------	---

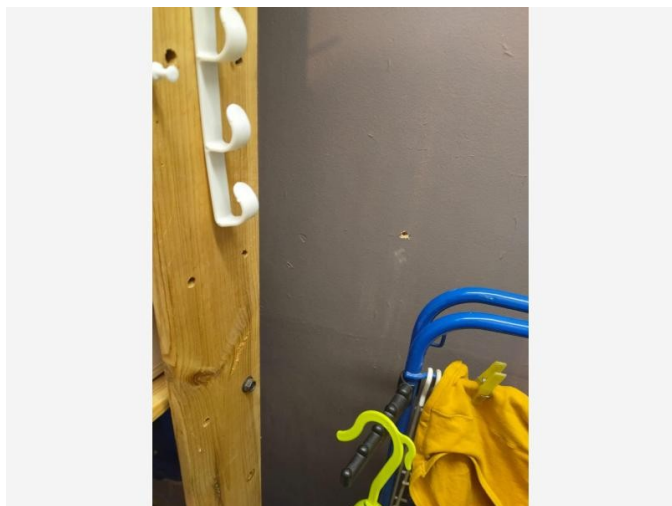
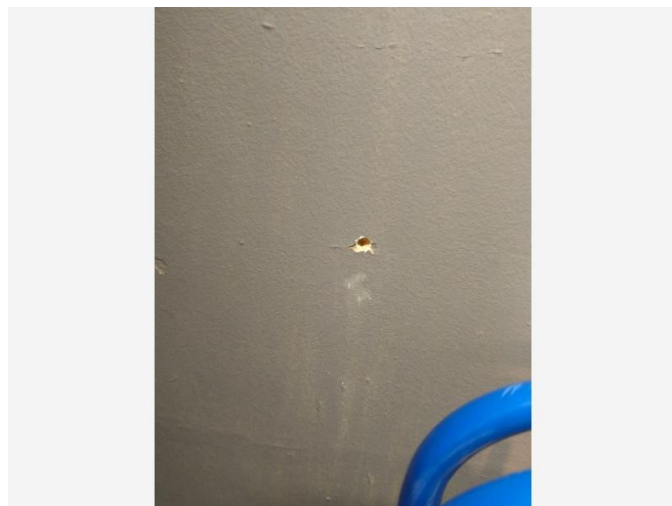
Conclusie

Geen asbest

#	Type	Referentie	Resultaat
1.1	Mengmonster	MM01	Geen asbest

Beschrijving	Pleisterwerk - muren - appartement
Omgeving	Binnen
Primaire drager	Binnenwand
Bindmiddel van materiaal	Gips - kalk
Gebondenheid op basis van bindmiddel	Niet-hechtgebonden
Hoeveelheid (oppervlakte - dikte - aantal)	• 180,00 m ² - 1,00 cm - 1 stuk
Totaal volume	1,80 m ³
Identificatiemethode	Een monstername door de asbestdeskundige met laboanalyse door een asbestlabo.
Destructieve handeling voor identificatie	Nee
Opmerking	Oppervlakte is slechts een schatting. Staal genomen in de natte ruimte, droge ruimte en trappenhal.

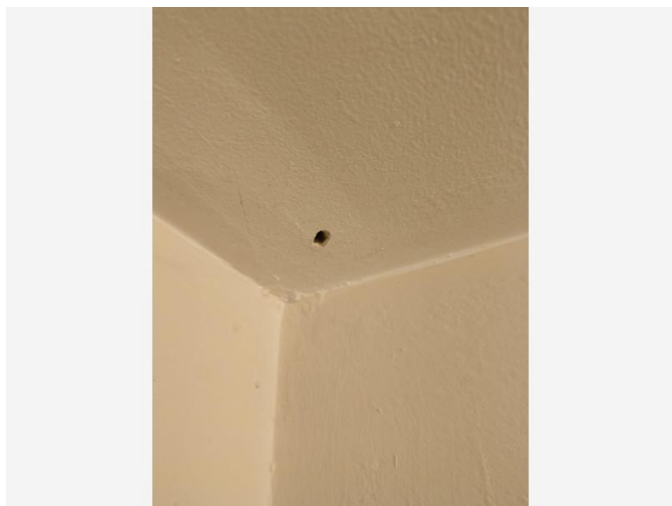
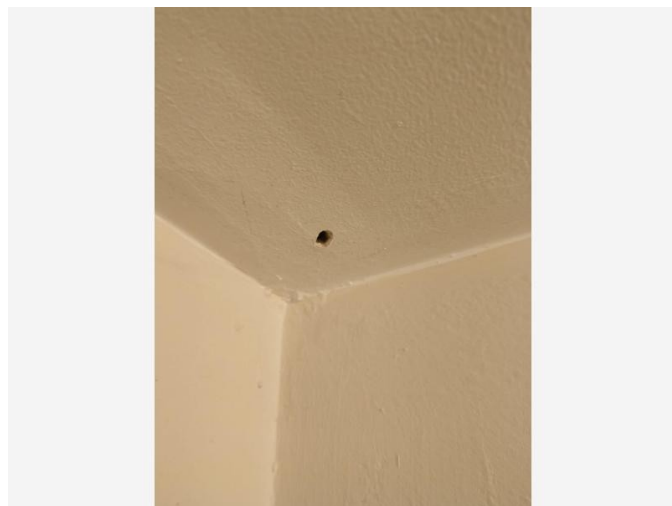
Conclusie

Geen asbest

#	Type	Referentie	Resultaat
2.1	Mengmonster	MM02	Geen asbest

Beschrijving	Pleisterwerk - plafond - appartement
Omgeving	Binnen
Primaire drager	Plafond
Bindmiddel van materiaal	Gips - kalk
Gebondenheid op basis van bindmiddel	Niet-hechtgebonden
Hoeveelheid (oppervlakte - dikte - aantal)	• 180,00 m ² - 1,00 cm - 1 stuk
Totaal volume	1,80 m ³
Identificatiemethode	Een monstername door de asbestdeskundige met laboanalyse door een asbestlabo.
Destructieve handeling voor identificatie	Nee
Opmerking	Oppervlakte is slechts een schatting. Staal genomen in de natte ruimte, droge ruimte en trappenhal.
