Asbestinventarisatetest

Epicealaan 8, 2910 Essen

Attestnummer : 20260319-000537.000

Uitgegeven op : 19.03.2026

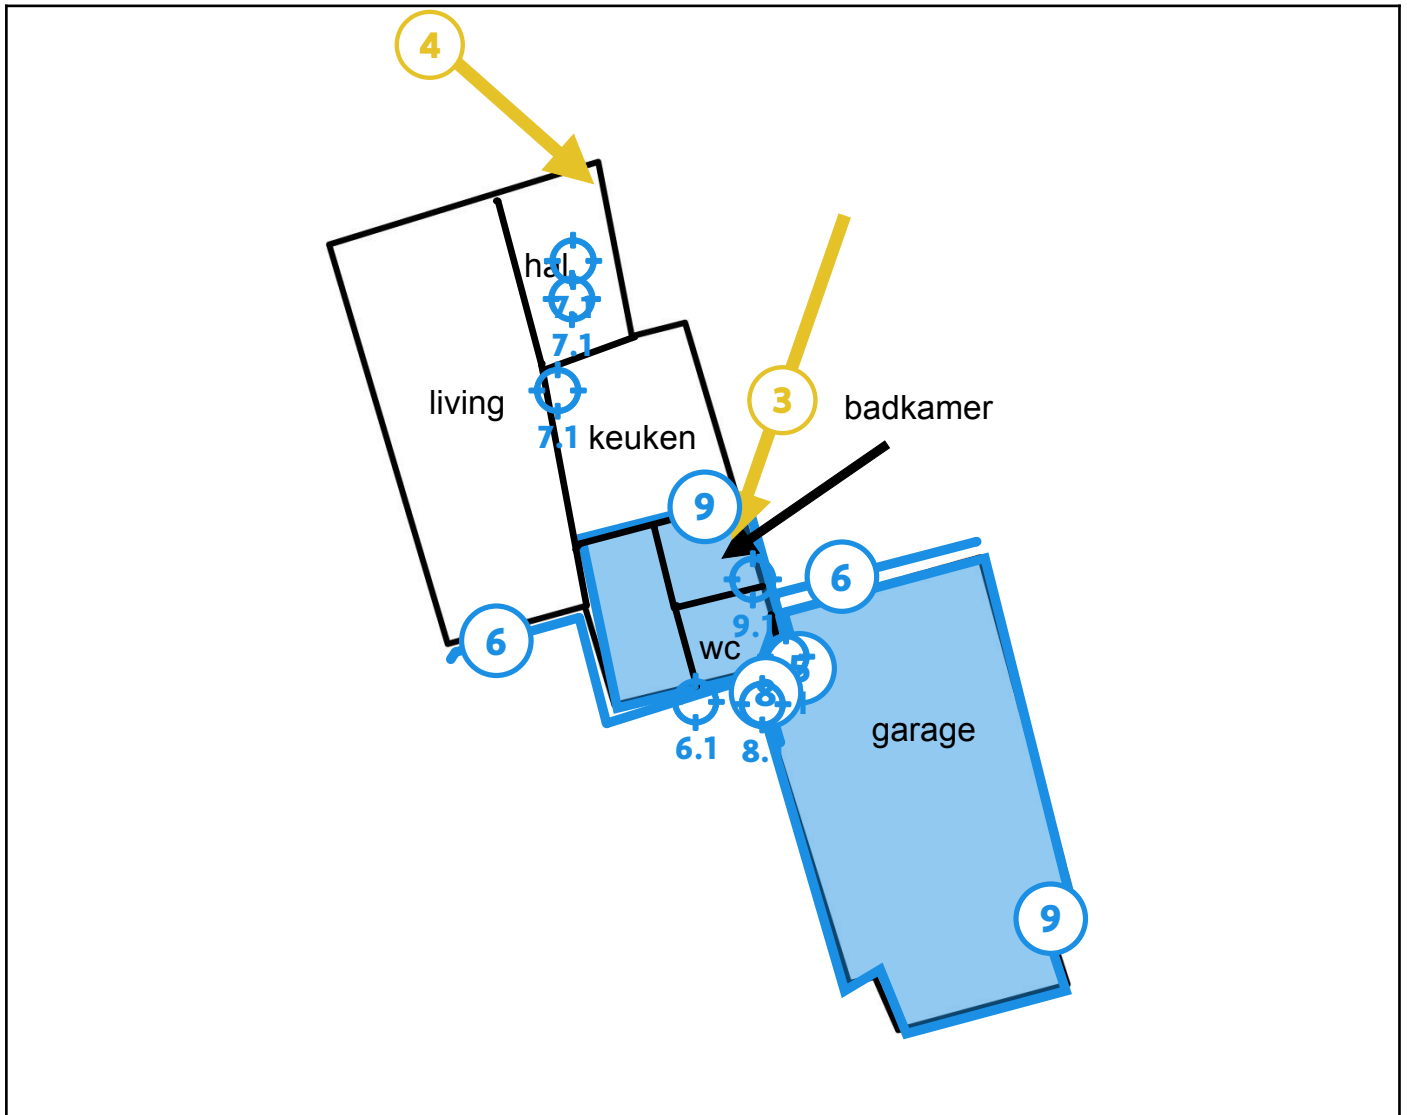
Plan 1.1: Gelijkvloers

Beschrijving	Type	Actie
3. Materialen van rookgaskanalen	Asbestmateriaal	Zorgvuldig beheren
4. Bakeliet	Asbestmateriaal	Zorgvuldig beheren
5. Pasta	Geen asbest	-
5.1 Code: M07	Puntmonster	-
6. Crepi	Geen asbest	-
6.1 Code: M02	Puntmonster	-

7. Pleisterwerk	Geen asbest	-
7.1 Code: M01	Mengmonster	-
8. Stopverf	Geen asbest	-
8.1 Code: M03	Puntmonster	-
9. Roofing	Geen asbest	-
9.1 Code: M06	Puntmonster	-

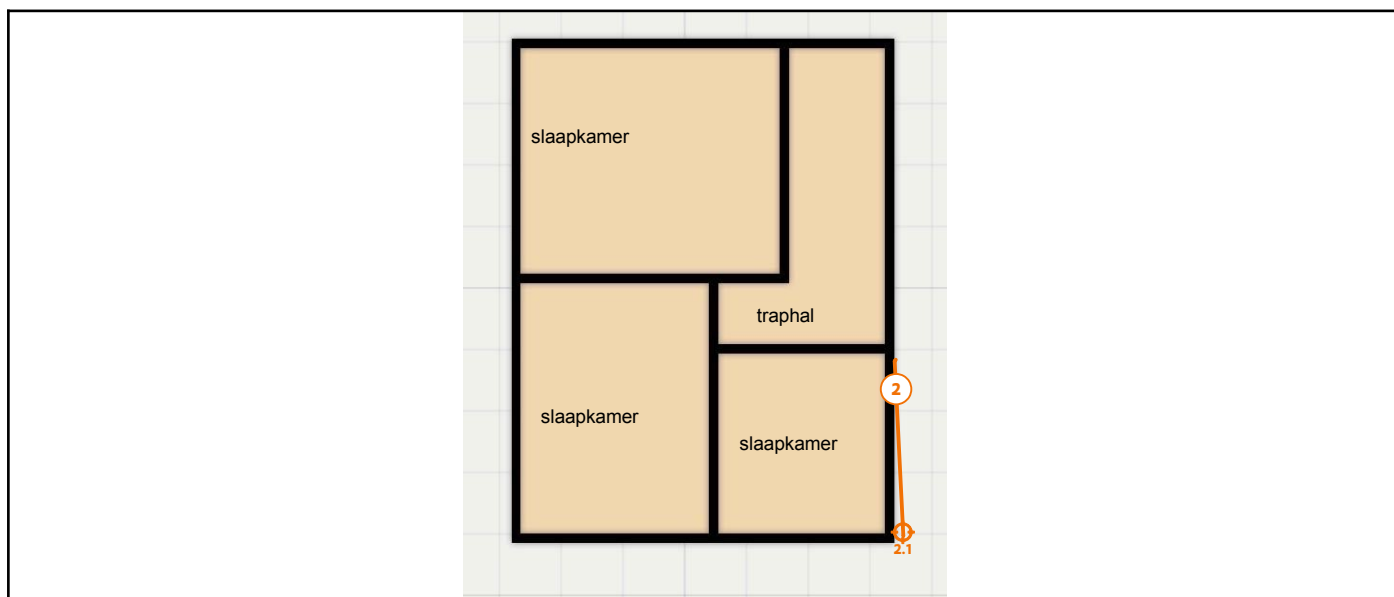
Plan 1.2: 1ste verdiep

Beschrijving	Type	Actie
2. Leien	Asbestmateriaal	Verwijderen
2.1 Code: M05	Puntmonster	-

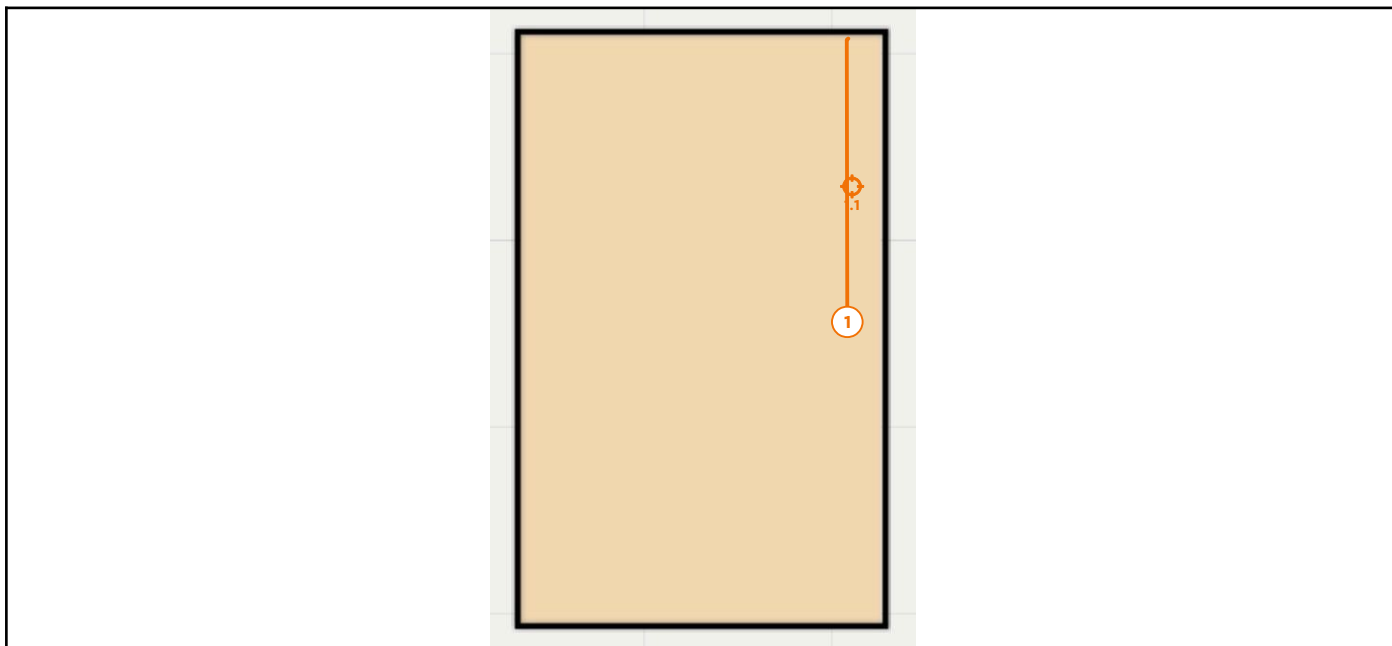
Plan 1.3: Kelder

Beschrijving	Type	Actie
1. Leidingisolatie	Asbestmateriaal	Verwijderen
1.1 Code: M04	Puntmonster	-

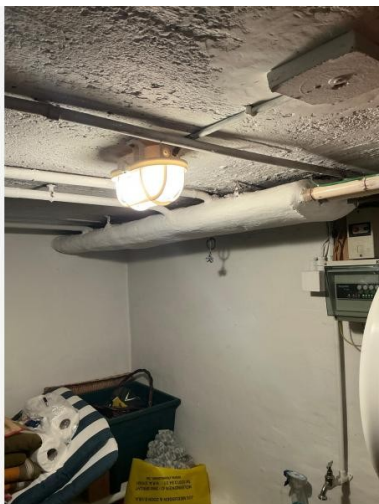
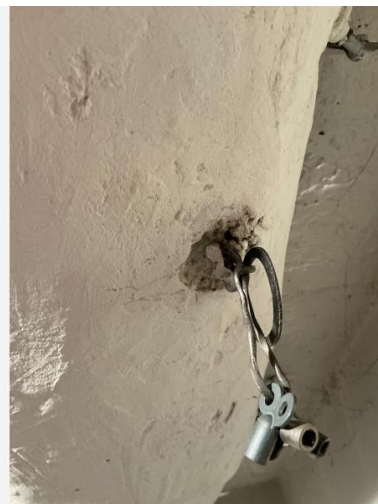
Het asbestmateriaal valt onder de mijlpaal van 2034.

- Hermetische zone (erkend asbestverwijderaar)
Gipsisolatie wordt losgesneden van dragermateriaal (leiding), asbesthoudend gips zal gemakkelijk verbrossen en is losgebonden. Om geen asbestvezels te verspreiden naar de omgeving, dient dit in hermetische zone verwijderd te worden.

Eindbeoordeling materiaalrisico	Verhoogd materiaalrisico en/of verhoogde kans op vezelvrijgave
---------------------------------	--

Gebondenheid	Categorie 2: niet-hechtgebonden met matrix
Asbestsoort (vezeltype)	Amfibool aanwezig, uitgezonderd crocidoliet
Asbestconcentratie	Hoog ($\geq 50\%$)
Afschermingsgraad van het gehele materiaal	Geheel of deels vrij aan de binnenlucht, maar geen contact met binnenluchtstromen
Toestand van het materiaal	Onbeschadigd, niet verweerd

#	Type	Referentie	Resultaat
1.1	Puntmonster	M04	Amosiet

Beschrijving	Leidingisolatie
Omgeving	Binnen
Primaire drager	HVAC infrastructuur en uitrusting
Asbestmateriaal	In-situ afwerkingslagen - Thermische isolatie
Bindmiddel van asbestmateriaal	Karton - papier - viltachtig
Gebondenheid op basis van bindmiddel	Niet-hechtgebonden
Hoeveelheid (lengte - omtrek - dikte - aantal)	<ul style="list-style-type: none">• 3,00 m - 45,00 cm - 3,00 cm - 1 stuk
Totaal volume	0,041 m ³
Eenvoudig bereikbaar	Ja
Bevestigingswijze	<ul style="list-style-type: none">• Verlijmd, ingegoten, versmeerd
Identificatiemethode	Een monstername door de asbestdeskundige met laboanalyse door een asbestlabo.
Destructieve handeling voor identificatie	Nee
Opmerking	De vermelde oppervlaktes, diktes, gewichten en volumes betreffen een beredeneerde schatting. Er worden geen rechten verleend aan deze oppervlaktes/diktes/volumes.

Verwijderen

- Zorg voor een veilig beheer. Vermijd het beschadigen van het asbestmateriaal. Controleer de toestand jaarlijks op wijzigingen.

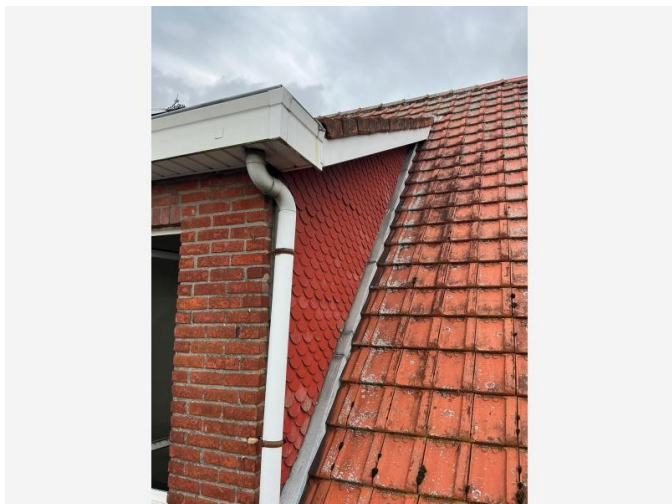
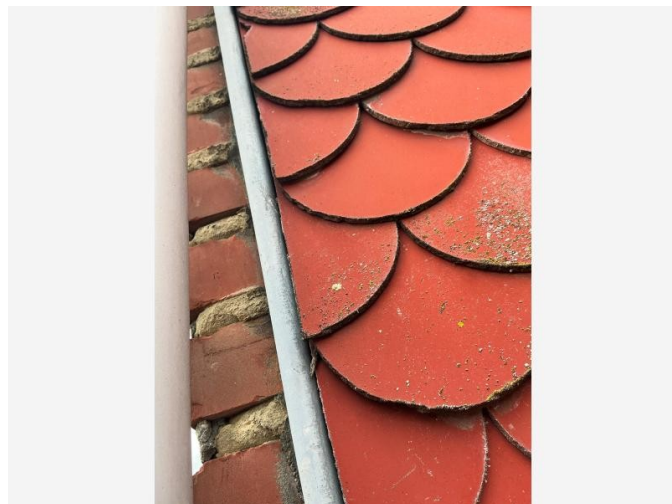
Het asbestmateriaal valt onder de mijlpaal van 2034.

Eindbeoordeling materiaalrisico	Laag materiaalrisico en/of verlaagde kans op vezelvrijgave
---------------------------------	--

Gebondenheid	Categorie 1: hechtgebonden in oorsprong
Asbestsoort (vezeltype)	Crocidoliet aanwezig
Asbestconcentratie	Laag (< 50%)
Afschermingsgraad van het gehele materiaal	Geheel of deels vrij aan de buitenlucht, maar geen contact met binnenlucht
Toestand van het materiaal	Onbeschadigd, niet verweerd

#	Type	Referentie	Resultaat
2.1	Puntmonster	M05	Chrysotiel, Crocidoliet

Beschrijving	Leien
Omgeving	Buiten
Primaire drager	Wand buitenschil
Asbestmateriaal	Dak- en gevelbekleding - Lei, shingle
Bindmiddel van asbestmateriaal	Cement
Gebondenheid op basis van bindmiddel	Hecht
Hoeveelheid (oppervlakte - aantal)	<ul style="list-style-type: none">• 8,00 m² - 1 stuk
Totale oppervlakte	8,00 m ²
Eenvoudig bereikbaar	Ja
Bevestigingswijze	<ul style="list-style-type: none">• Genageld, geniet
Identificatiemethode	Een monstername door de asbestdeskundige met laboanalyse door een asbestlabo.
Destructieve handeling voor identificatie	Nee
Opmerking	De vermelde oppervlaktes, diktes, gewichten en volumes betreffen een beredeneerde schatting. Er worden geen rechten verleend aan deze oppervlaktes/diktes/volumes.

Verwijderen

- Zorg voor een veilig beheer. Vermijd het beschadigen van het asbestmateriaal. Controleer de toestand jaarlijks op wijzigingen.

- Eenvoudige handelingen: mag via doe-het-zelf of door werknemer(s) met opleidingsattest eenvoudige handelingen
Dragen van de nodige beschermingsmiddelen (mondmasker ffp3, handschoenen, tyvec). Indien mogelijk de ondervloer afdekken, leien voorzichtig verwijderen, extra fixeren, niet breken, niet gooien, onmiddellijk verpakken of voorzichtig in container met asbest bag plaatsen.

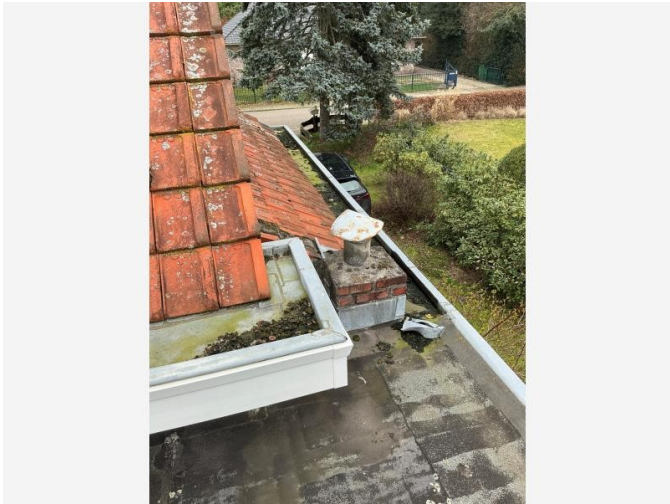
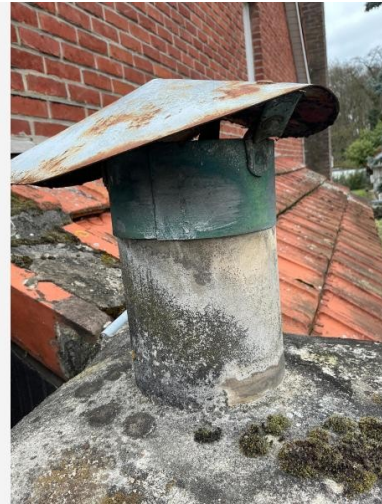
Het asbestmateriaal valt onder de mijlpaal van 2040.

Eindbeoordeling materiaalrisico	Laag materiaalrisico en/of verlaagde kans op vezelvrijgave
---------------------------------	--

Gebondenheid	Categorie 1: hechtgebonden in oorsprong
Asbestsoort (vezeltype)	Crocidoliet aanwezig
Asbestconcentratie	Laag (< 50%)
Afschermingsgraad van het gehele materiaal	Geheel of deels vrij aan de buitenlucht, maar geen contact met binnenlucht
Toestand van het materiaal	Onbeschadigd, niet verweerd

Beschrijving	Materialen van rookgaskanalen
Omgeving	Buiten
Primaire drager	HVAC infrastructuur en uitrusting
Asbestmateriaal	Buis, koker, leiding, pijp, doorvoer
Bindmiddel van asbestmateriaal	Cement
Gebondenheid op basis van bindmiddel	Hecht
Hoeveelheid (lengte - omtrek - dikte - aantal)	<ul style="list-style-type: none">• 0,50 m - 30,00 cm - 1,00 cm - 1 stuk
Totaal volume	0,002 m ³
Eenvoudig bereikbaar	Ja
Bevestigingswijze	<ul style="list-style-type: none">• Geklemd• Verlijmd, ingegoten, versmeerd
Identificatiemethode	<p>De asbestdeskundige beoordeelt het materiaal als asbestverdacht en dus asbesthoudend, en dit zonder monstername.</p> <p>Motivatie: De monstername brengt andere schade aan dan schade die inherent is aan de monstername.</p>
Destructieve handeling voor identificatie	Nee
Opmerking	De vermelde oppervlaktes, diktes, gewichten en volumes betreffen een beredeneerde schatting. Er worden geen rechten verleend aan deze oppervlaktes/diktes/volumes.

Zorgvuldig beheren

- Zorg voor een veilig beheer. Vermijd het beschadigen van het asbestmateriaal. Controleer de toestand jaarlijks op wijzigingen.
- Voer bijkomende staalname(s) uit.

- Eenvoudige handelingen: mag via doe-het-zelf of door werknemer(s) met opleidingsattest eenvoudige handelingen
De buis kan voorzichtig losgebeiteld worden, extra bevochtigen om stof te voorkomen + dragen van de nodige beschermingsmiddelen (mondmasker ffp3, handschoenen, tyvec) Bij de gemeente/containerpark afsluitzakken halen om dubbel in te pakken en af te voeren naar het containerpark als hechtgebonden asbestafval.

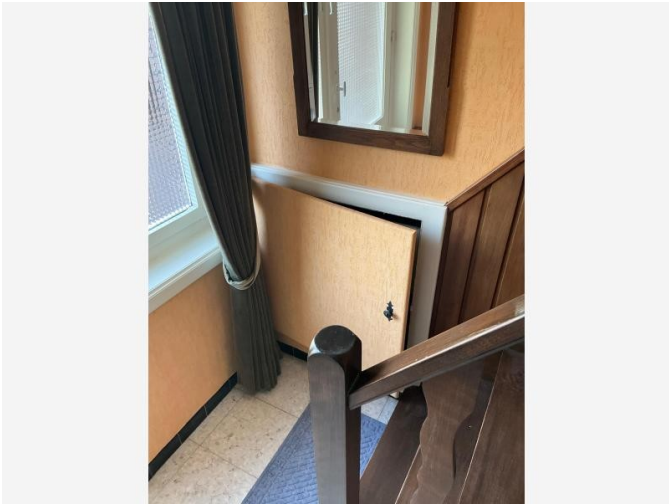
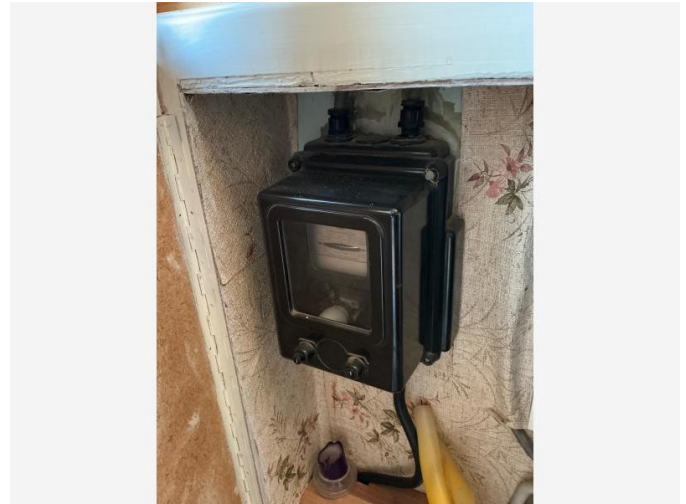
Het asbestmateriaal valt onder de mijlpaal van 2040.

Eindbeoordeling materiaalrisico	Laag materiaalrisico en/of verlaagde kans op vezelvrijgave
---------------------------------	--

Gebondenheid	Categorie 1: hechtgebonden in oorsprong
Asbestsoort (vezeltype)	Crocidoliet aanwezig
Asbestconcentratie	Laag (< 50%)
Afschermingsgraad van het gehele materiaal	Geheel of deels vrij aan de binnenlucht, maar geen contact met binnenluchtstromen
Toestand van het materiaal	Onbeschadigd, niet verweerd

Beschrijving	Bakeliet
Omgeving	Binnen
Primaire drager	Communicatie en elektrische infrastructuur en uitrusting
Asbestmateriaal	Plaat, paneel, tablet - Type Bakeliet
Bindmiddel van asbestmateriaal	Kunststof of -hars
Gebondenheid op basis van bindmiddel	Hecht
Hoeveelheid (oppervlakte - dikte - aantal)	• 0,50 m ² - 1,00 cm - 1 stuk
Totaal volume	0,005 m ³
Eenvoudig bereikbaar	Ja
Bevestigingswijze	• Geschroefd
Identificatiemethode	De asbestdeskundige beoordeelt het materiaal als asbestverdacht en dus asbesthoudend, en dit zonder monstername. Motivatie: De monstername brengt andere schade aan dan schade die inherent is aan de monstername.
Destructieve handeling voor identificatie	Nee
Opmerking	De vermelde oppervlaktes, diktes, gewichten en volumes betreffen een beredeneerde schatting. Er worden geen rechten verleend aan deze oppervlaktes/diktes/volumes.

Zorgvuldig beheren

- Zorg voor een veilig beheer. Vermijd het beschadigen van het asbestmateriaal. Controleer de toestand jaarlijks op wijzigingen.
- Voer bijkomende staalname(s) uit.

- Eenvoudige handelingen: mag via doe-het-zelf of door werknemer(s) met opleidingsattest eenvoudige handelingen
Schakelaars, stopcontacten en andere gelijkaardige toepassingen kunnen eenvoudig losgeschroefd, afvoeren op de daarvoor voorziene plek op containerpark.

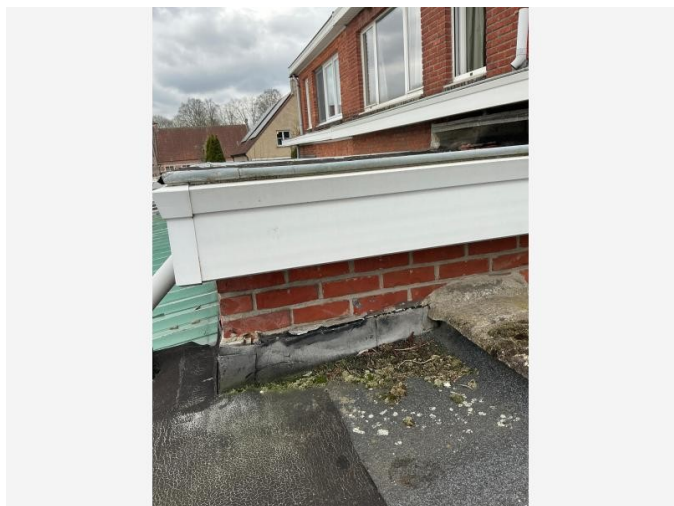
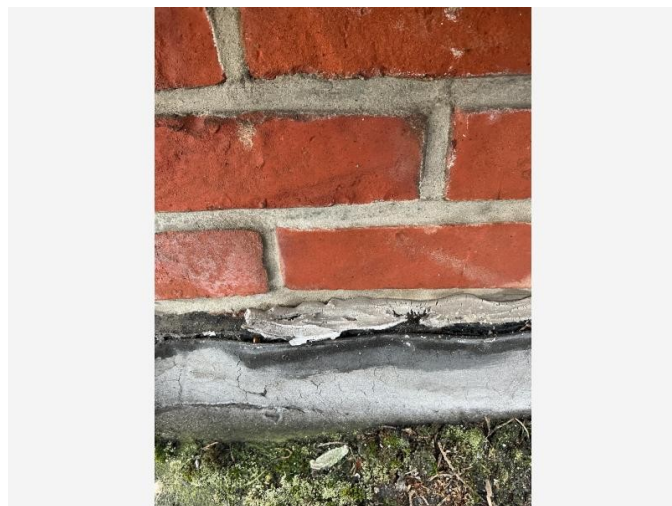
Geen asbest

#	Type	Referentie	Resultaat
5.1	Puntmonster	M07	Geen asbest

Beschrijving	Pasta
Omgeving	Buiten
Primaire drager	Wandopening verticaal (raam, deur, ...)
Bindmiddel van materiaal	Kitten, mastiek, pasta
Gebondenheid op basis van bindmiddel	Hecht
Hoeveelheid (gewicht - aantal)	<ul style="list-style-type: none">• 0,10 kg - 1 stuk
Totaal gewicht	0,10 kg
Identificatiemethode	Een monstername door de asbestdeskundige met laboanalyse door een asbestlabo.
Destructieve handeling voor identificatie	Nee
Opmerking	De vermelde oppervlaktes, diktes, gewichten en volumes betreffen een beredeneerde schatting. Er worden geen rechten verleend aan deze oppervlaktes/diktes/volumes.

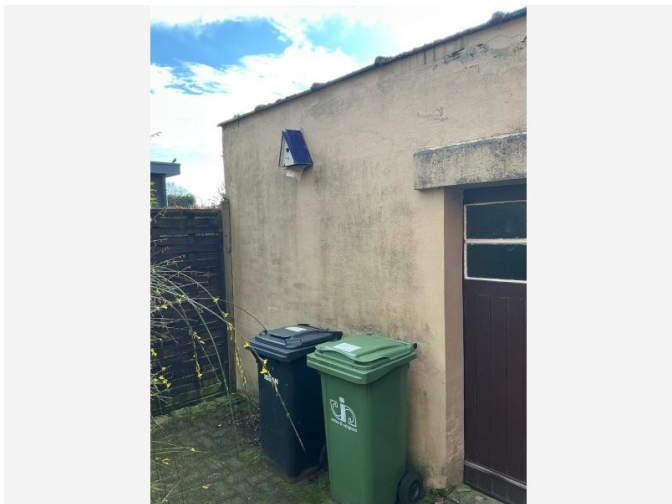
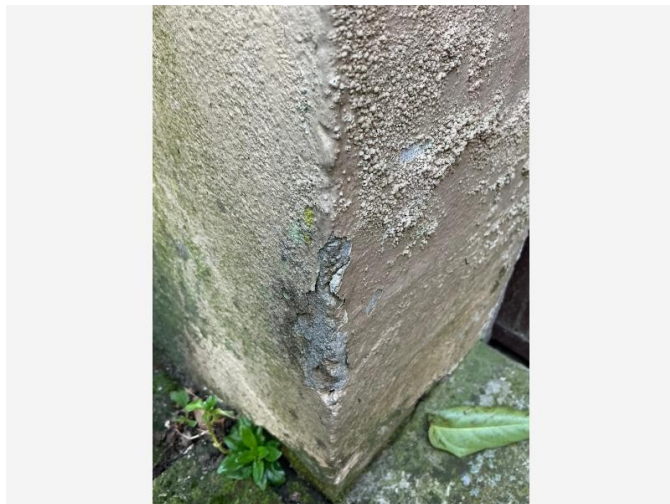
Geen asbest

#	Type	Referentie	Resultaat
6.1	Puntmonster	M02	Geen asbest

Beschrijving	Crepi
Omgeving	Buiten
Primaire drager	Wand buitenschil
Bindmiddel van materiaal	Cement
Gebondenheid op basis van bindmiddel	Hecht
Hoeveelheid (oppervlakte - dikte - aantal)	• 55,00 m ² - 1,00 cm - 1 stuk
Totaal volume	0,55 m ³
Identificatiemethode	Een monstername door de asbestdeskundige met laboanalyse door een asbestlabo.
Destructieve handeling voor identificatie	Nee
Opmerking	De vermelde oppervlaktes, diktes, gewichten en volumes betreffen een beredeneerde schatting. Er worden geen rechten verleend aan deze oppervlaktes/diktes/volumes.

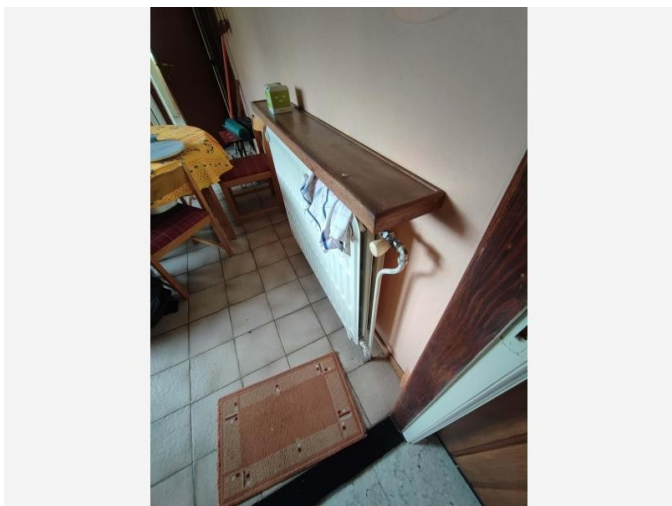
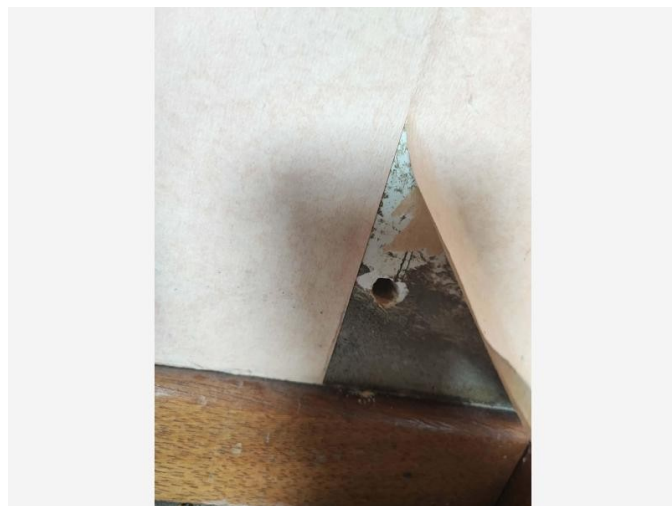
Geen asbest

#	Type	Referentie	Resultaat
7.1	Mengmonster	M01	Geen asbest

Beschrijving	Pleisterwerk
Omgeving	Binnen
Primaire drager	Binnenwand
Bindmiddel van materiaal	Gips - kalk
Gebondenheid op basis van bindmiddel	Niet-hechtgebonden
Hoeveelheid (oppervlakte - dikte - aantal)	• 150,00 m ² - 1,00 cm - 1 stuk
Totaal volume	1,50 m ³
Identificatiemethode	Een monstername door de asbestdeskundige met laboanalyse door een asbestlabo.
Destructieve handeling voor identificatie	Nee
Opmerking	De vermelde oppervlaktes, diktes, gewichten en volumes betreffen een beredeneerde schatting. Er worden geen rechten verleend aan deze oppervlaktes/diktes/volumes.

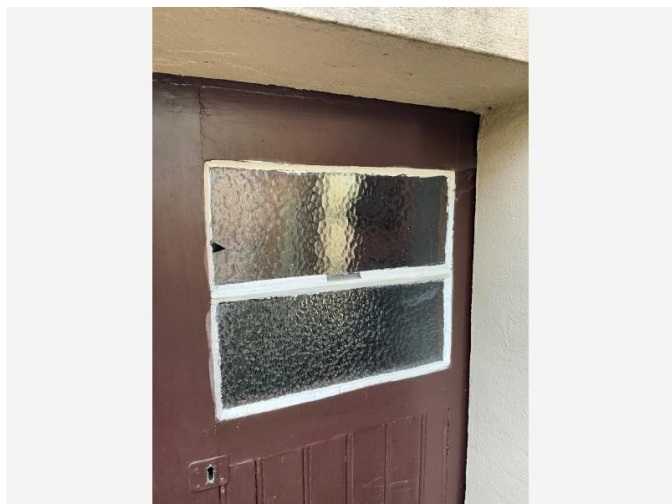
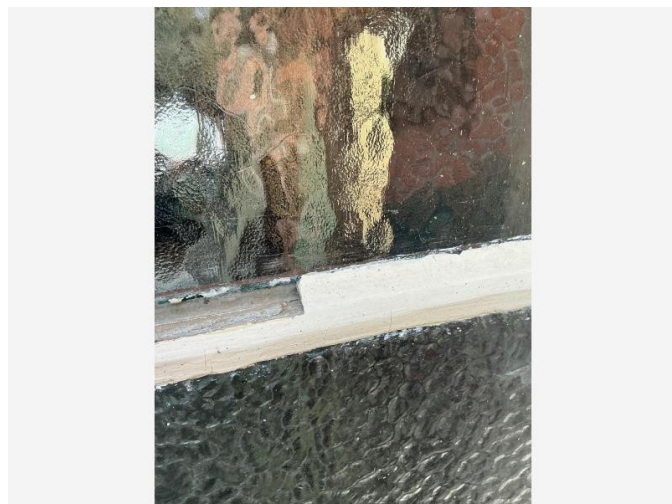
Geen asbest

#	Type	Referentie	Resultaat
8.1	Puntmonster	M03	Geen asbest

Beschrijving	Stopverf
Omgeving	Buiten
Primaire drager	Wandopening verticaal (raam, deur, ...)
Bindmiddel van materiaal	Kitten, mastiek, pasta
Gebondenheid op basis van bindmiddel	Hecht
Hoeveelheid (gewicht - aantal)	<ul style="list-style-type: none">• 0,30 kg - 1 stuk
Totaal gewicht	0,30 kg
Identificatiemethode	Een monstername door de asbestdeskundige met laboanalyse door een asbestlabo.
Destructieve handeling voor identificatie	Nee
Opmerking	De vermelde oppervlaktes, diktes, gewichten en volumes betreffen een beredeneerde schatting. Er worden geen rechten verleend aan deze oppervlaktes/diktes/volumes.

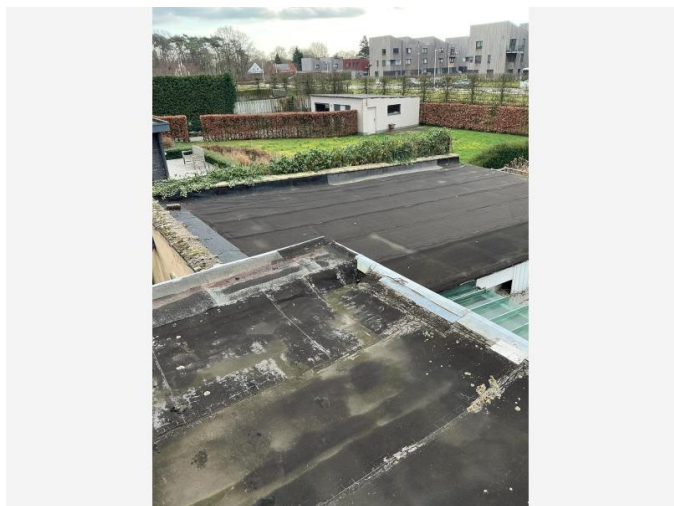
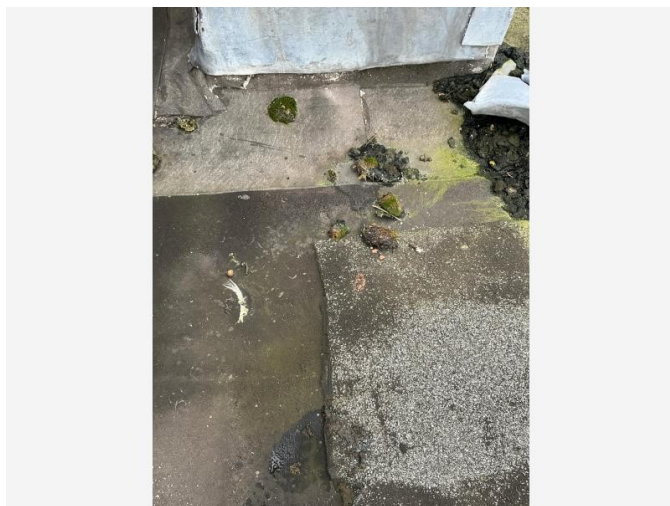
Fiche 9: Roofing

Geen asbest

#	Type	Referentie	Resultaat
9.1	Puntmonster	M06	Geen asbest

Beschrijving	Roofing
Omgeving	Buiten
Primaire drager	Plat dak
Bindmiddel van materiaal	Bitumen (roofing, teer, asfalt)
Gebondenheid op basis van bindmiddel	Hecht
Hoeveelheid (oppervlakte - aantal)	• 56,00 m ² - 1 stuk
Totale oppervlakte	56,00 m ²
Identificatiemethode	Een monstername door de asbestdeskundige met laboanalyse door een asbestlabo.
Destructieve handeling voor identificatie	Nee
Opmerking	De vermelde oppervlaktes, diktes, gewichten en volumes betreffen een beredeneerde schatting. Er worden geen rechten verleend aan deze oppervlaktes/diktes/volumes.
