# Asbestinventarisatattest

Konijnenberg 68/001, 2180 Antwerpen

Attestnummer : 20260227-000160.000

**Niet-asbestveilig**

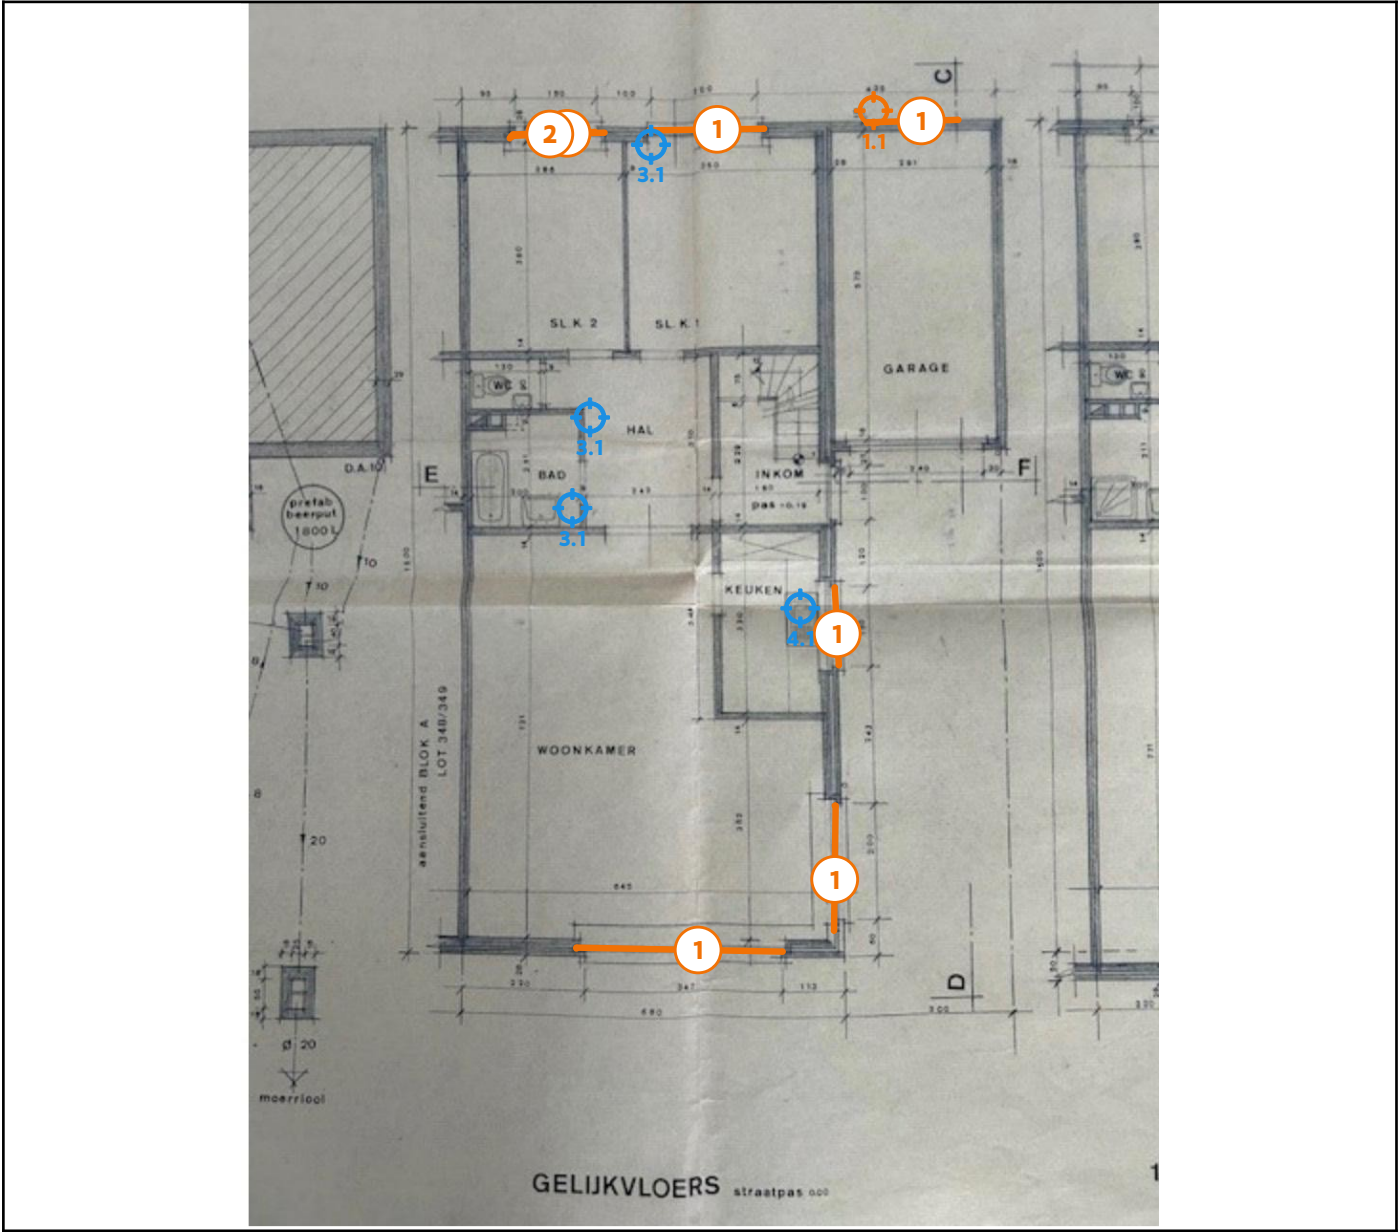
# Plan 1.1: Grondplan

| Beschrijving | Type | Actie |
|---|---|---|
| 1. Afdichtingsmateriaal | Asbestmateriaal | Verwijderen |
| 2. Glasal plaat | Asbestmateriaal | Verwijderen |

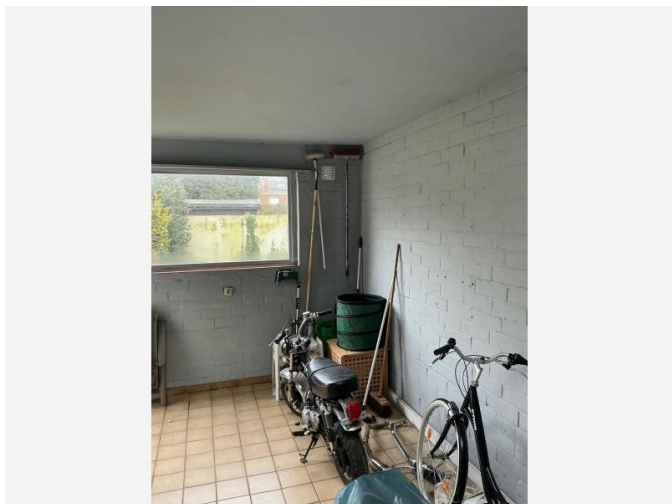
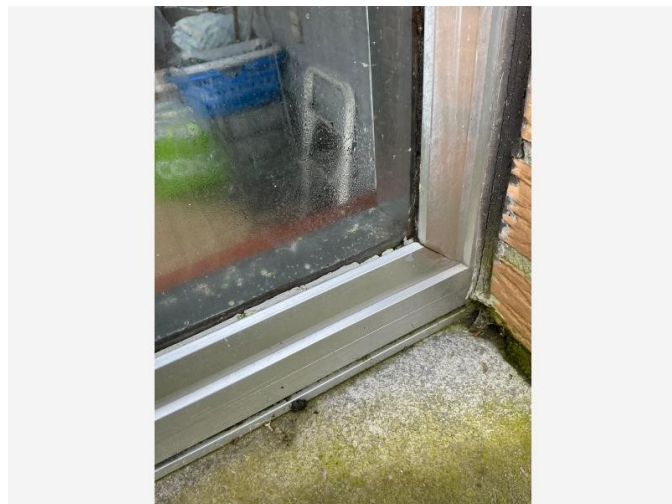
| Fiche 1: Afdichtingsmateriaal..... | 10 |

Het asbestmateriaal valt onder de mijlpaal van 2040.

| Eindbeoordeling materiaalarisico | Verhoogd materiaalarisico en/of verhoogde kans op vezelvrijgave |

| Gebondenheid | Categorie 1: hechtgebonden in oorsprong |
| Asbestsoort (vezeltype) | Alleen chrysotiel |
| Asbestconcentratie | Laag (< 50%) |
| Afschermingsgraad van het gehele materiaal | Geheel of deels vrij aan de buitenlucht |
| Toestand van het materiaal | Matig beschadigd, matig verweerd |

| # | Type | Referentie | Resultaat |
|---|---|---|---|
| 1.1 | Puntmonster | M02 | Chrysotiel |

| Beschrijving | Afdichtingsmateriaal |
| Asbestmateriaal | In-situ afwerkingslagen - Pasta, stopverf, voegsel, stopsel, vulsel, mastiek, kitten, ... |

Verwijderen

- Zorg voor een veilig beheer. Vermijd het beschadigen van het asbestmateriaal. Controleer de toestand jaarlijks op wijzigingen.

- Eenvoudige handelingen: mag via doe-het-zelf of door werknemer(s) met opleidingsattest eenvoudige handelingen  
bij vervangen van de ramen kan de mastiek mee verwijderd worden door de plaatsers van nieuw raamwerk. Alle werknemer(s) moeten wel beschikken over een opleidingsattest eenvoudige handelingen 8u. Verwijdering met puntafzuiging dmv een stofzuiger met absoluut filter. Oud raamwerk word gerecycleerd , er mogen geen restanten aan het raamwerk achter blijven.

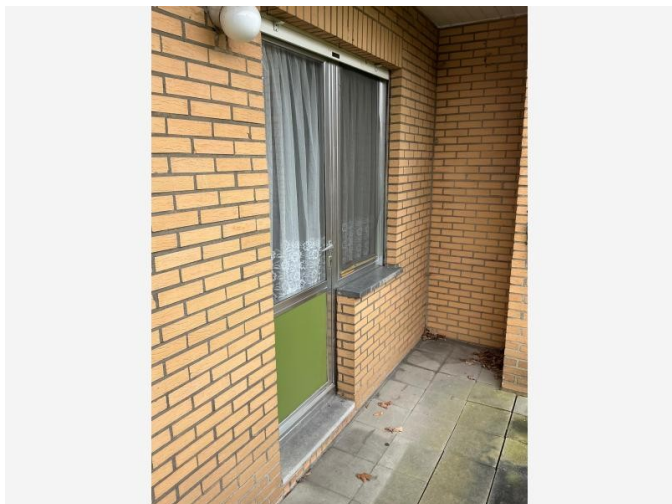
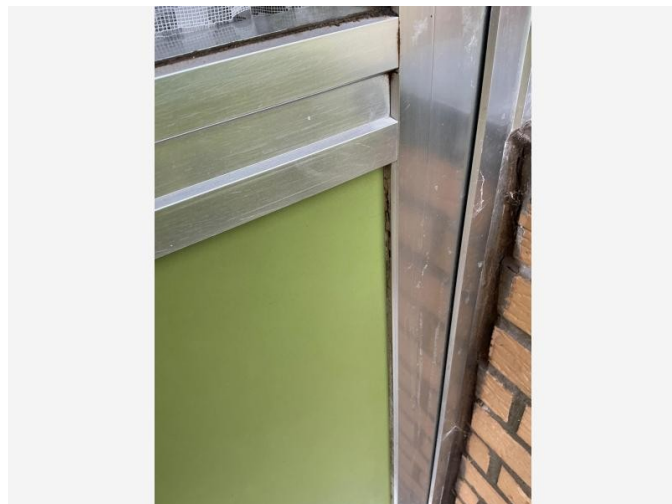
| Fiche 2: Glasal plaat..... | 13 |

Het asbestmateriaal valt onder de mijlpaal van 2034.

| Eindbeoordeling materiaalisico | Laag materiaalisico en/of verlaagde kans op vezelvrijgave |

| Asbestsoort (vezeltype) | Crocidoliet aanwezig |
| Toestand van het materiaal | Onbeschadigd, niet verweerd |

| Beschrijving | Glasal plaat |
| Asbestmateriaal | Dak- en gevelbekleding - Plaat |
| Identificatiemethode | <p>De asbestdeskundige beoordeelt het materiaal als asbestverdacht en dus asbesthoudend, en dit zonder monstername.</p> <p>Motivatie: De monstername brengt andere schade aan dan schade die inherent is aan de monstername.</p> |

Verwijderen

- Zorg voor een veilig beheer. Vermijd het beschadigen van het asbestmateriaal. Controleer de toestand jaarlijks op wijzigingen.
- Voer bijkomende staalname(s) uit.

- Eenvoudige handelingen: mag via doe-het-zelf of door werknemer(s) met opleidingsattest eenvoudige handelingen opgeleid personeel 8 u basis . Bij vervangen van de ramen kunnen de panelen mee verwijderd worden door de plaatsers van nieuw raamwerk. Alle werknemer(s) moeten wel beschikken over een opleidingsattest eenvoudige handelingen 8u.

Raam/deur kader stofvrij maken dmv puntafzuiging met een hepa stofzuiger.

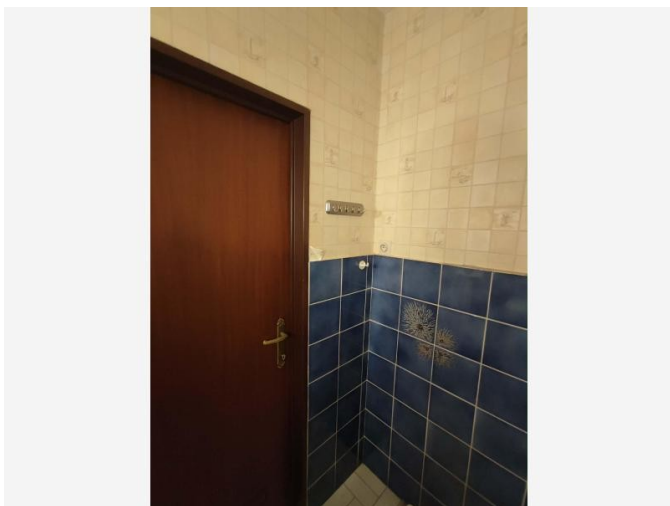
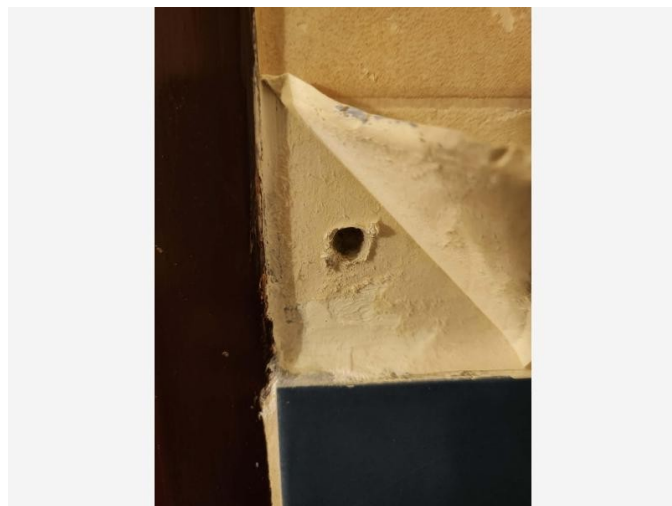
## Fiche 3: Pleisterwerk

Geen asbest

| # | Type | Referentie | Resultaat |
|---|---|---|---|
| 3.1 | Mengmonster | M01 | Geen asbest |

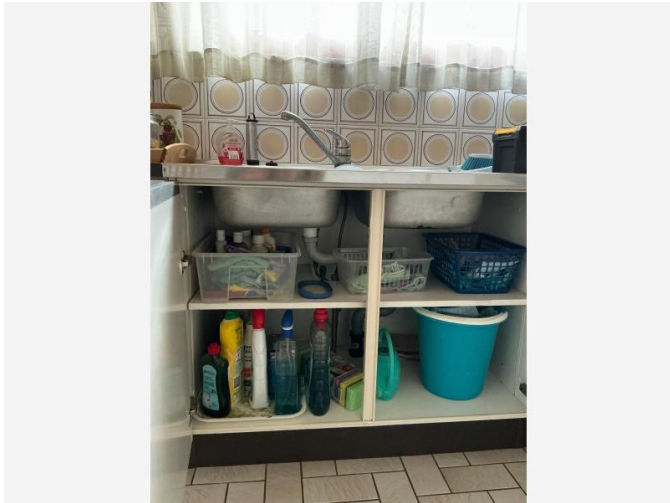
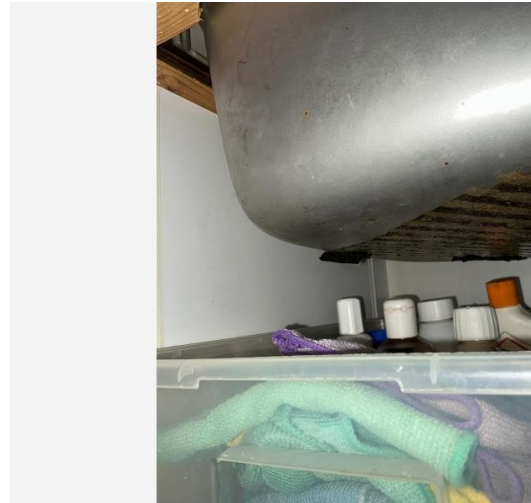
## Fiche 4: Dreunplaat

Geen asbest

| # | Type | Referentie | Resultaat |
|---|---|---|---|
| 4.1 | Puntmonster | M03 | Geen asbest |

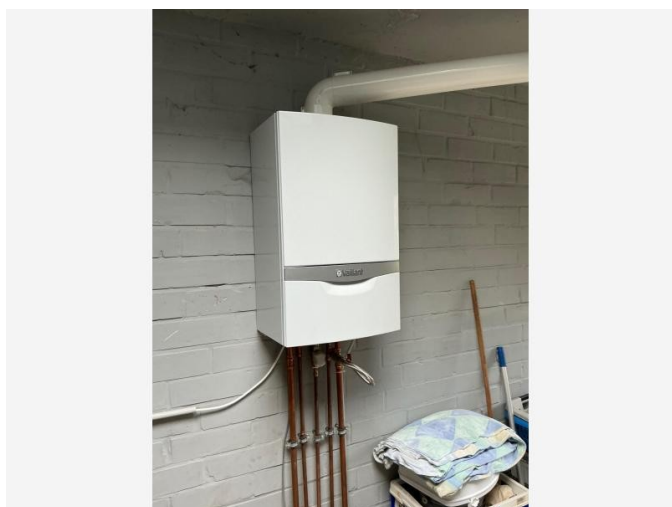
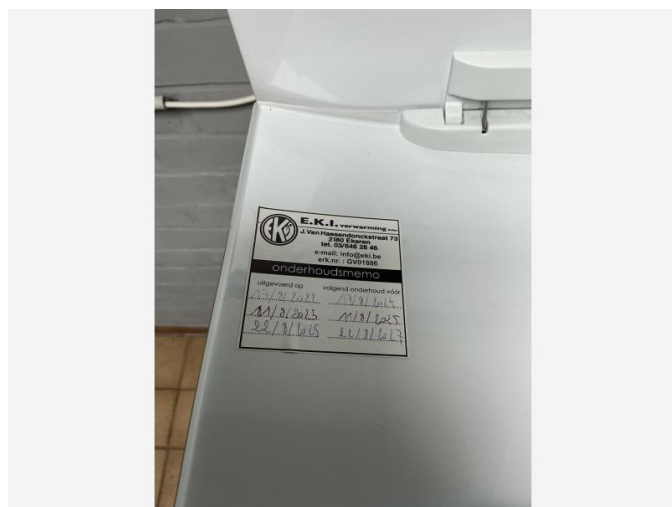
### Fiche 5: Materialen aan de stookketel

| Beschrijving | Notitie | Terug te vinden op plannen |
|---|---|---|
| Fiche 5: Materialen aan de stookketel | Niet asbestverdacht | - |
