Asbestinventarisatietest

Schotenhofdreef 25, 2900 Schoten

Attestnummer : 20260327-000374.000

Uitgegeven op : 27.03.2026

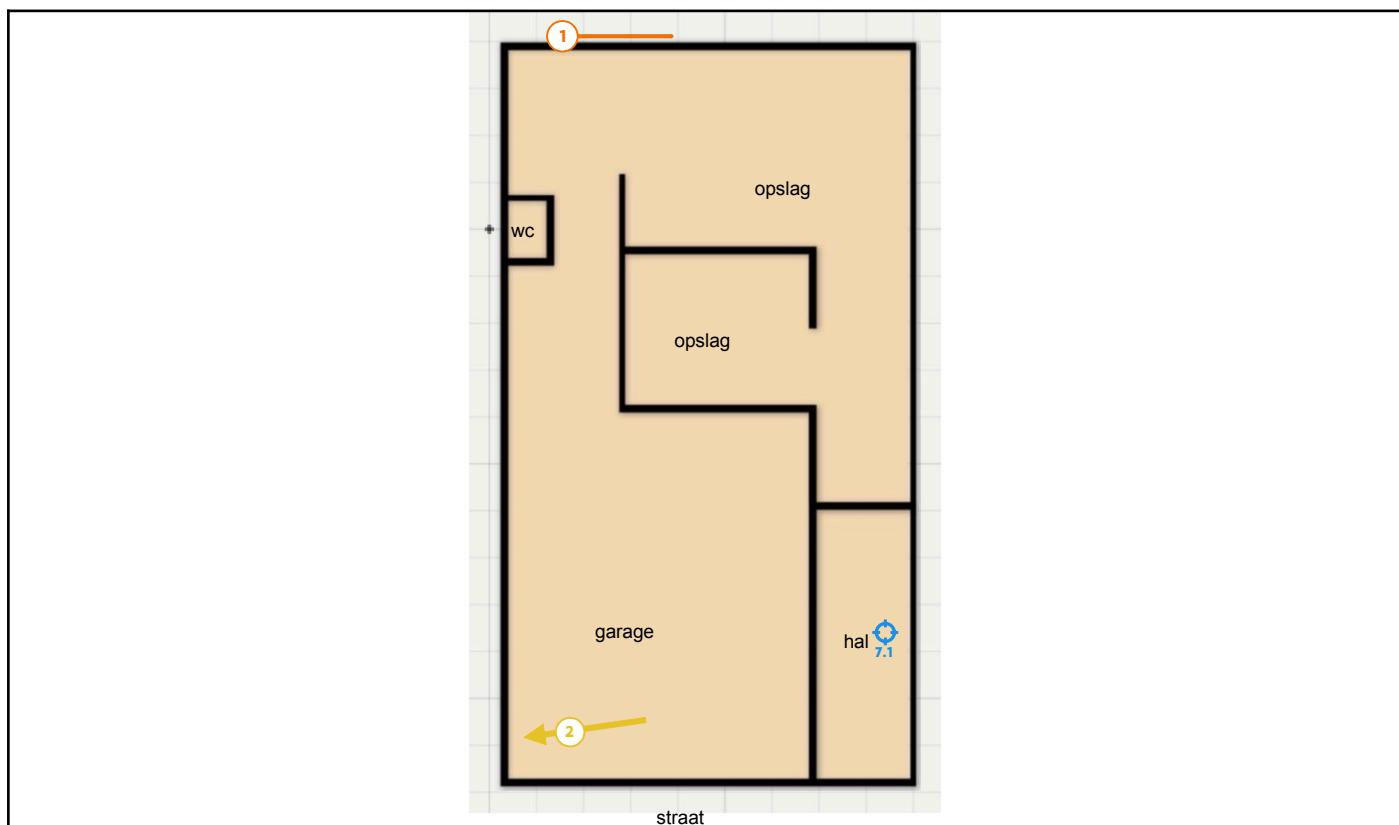
Plan 1.1: Gelijkvloers

Beschrijving	Type	Actie
1. Glasal	Asbestmateriaal	Verwijderen
2. Bakeliet	Asbestmateriaal	Zorgvuldig beheren
7. Pleisterwerk	Geen asbest	-
7.1 Code: 602044482	Mengmonster	-

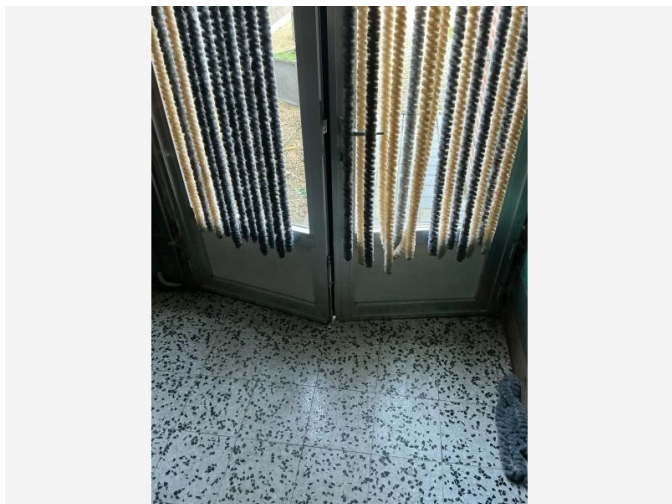
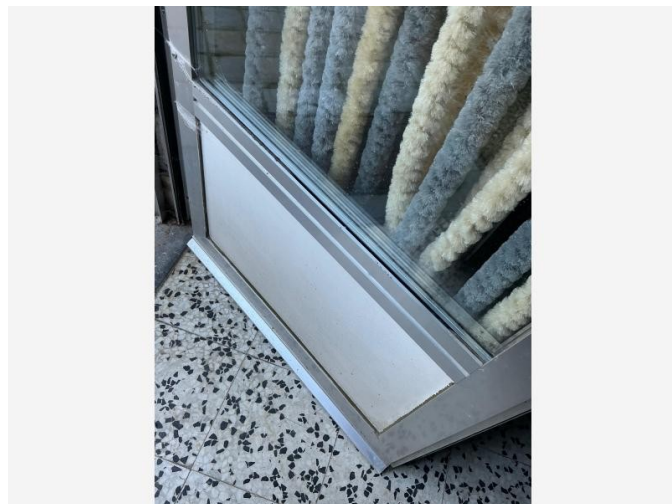
Het asbestmateriaal valt onder de mijlpaal van 2034.

Eindbeoordeling materiaalrisico	Laag materiaalrisico en/of verlaagde kans op vezelvrijgave
---------------------------------	--

Gebondenheid	Categorie 1: hechtgebonden in oorsprong
Asbestsoort (vezeltype)	Crocidoliet aanwezig
Asbestconcentratie	Laag (< 50%)
Afschermingsgraad van het gehele materiaal	Geheel of deels vrij aan de binnenlucht, maar geen contact met binnenluchtstromen
Toestand van het materiaal	Onbeschadigd, niet verweerd

Beschrijving	Glasal
Omgeving	Grenst aan binnen- en buitenlucht
Primaire drager	Wandopening verticaal (raam, deur, ...)
Asbestmateriaal	Dak- en gevelbekleding - Plaat
Bindmiddel van asbestmateriaal	Cement
Gebondenheid op basis van bindmiddel	Hecht
Hoeveelheid (oppervlakte - dikte - aantal)	<ul style="list-style-type: none">• 1,00 m² - 1,00 cm - 2 stuks
Totaal volume	0,02 m ³
Eenvoudig bereikbaar	Ja
Bevestigingswijze	<ul style="list-style-type: none">• Geklemd
Identificatiemethode	<p>De asbestdeskundige beoordeelt het materiaal als asbestverdacht en dus asbesthoudend, en dit zonder monstername.</p> <p>Motivatie: De monstername brengt andere schade aan dan schade die inherent is aan de monstername.</p>
Destructieve handeling voor identificatie	Nee
Opmerking	De vermelde oppervlaktes, diktes, gewichten en volumes betreffen een beredeneerde schatting. Er worden geen rechten verleend aan deze oppervlaktes/diktes/volumes.

Verwijderen

- Zorg voor een veilig beheer. Vermijd het beschadigen van het asbestmateriaal. Controleer de toestand jaarlijks op wijzigingen.
- Voer bijkomende staalname(s) uit.

- Eenvoudige handelingen: mag via doe-het-zelf of door werknemer(s) met opleidingsattest eenvoudige handelingen opgeleid personeel 8 u basis . Bij vervangen van de ramen kunnen de panelen mee verwijderd worden door de plaatsers van nieuw raamwerk. Alle werknemer(s) moeten wel beschikken over een opleidingsattest eenvoudige handelingen 8u.

Raam/deur kader stofvrij maken dmv puntafzuiging met een hepa stofzuiger.

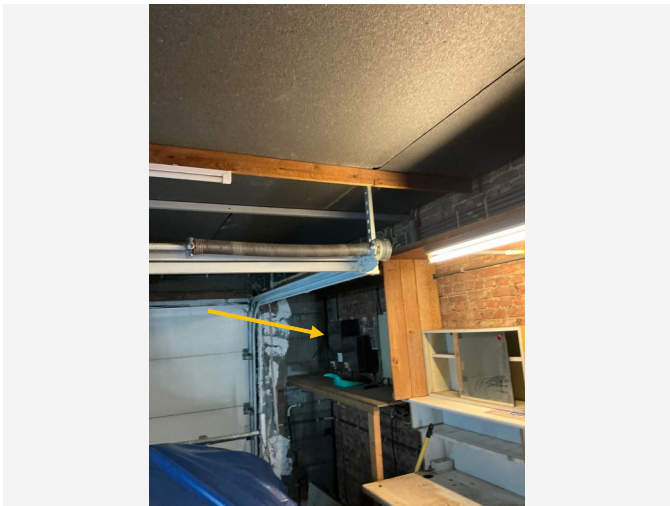
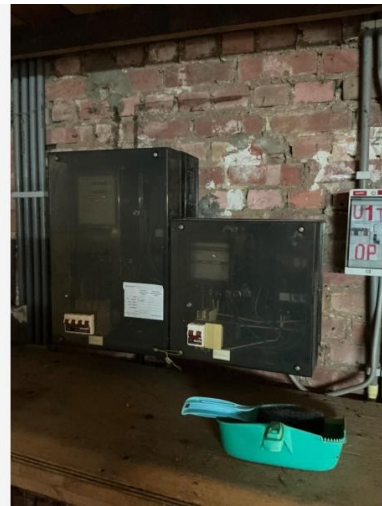
Het asbestmateriaal valt onder de mijlpaal van 2040.

Eindbeoordeling materiaalrisico	Zeer laag materiaalrisico en/of zeer lage kans op vezelvrijgave
---------------------------------	---

Gebondenheid	Categorie 1: hechtgebonden in oorsprong
Asbestsoort (vezeltype)	Crocidoliet aanwezig
Asbestconcentratie	Laag (< 50%)
Afschermingsgraad van het gehele materiaal	Stootvaste afscherming of omkasting
Toestand van het materiaal	Onbeschadigd, niet verweerd

Beschrijving	Bakeliet
Omgeving	Binnen
Primaire drager	Communicatie en elektrische infrastructuur en uitrusting
Asbestmateriaal	Plaat, paneel, tablet - Type Bakeliet
Bindmiddel van asbestmateriaal	Kunststof of -hars
Gebondenheid op basis van bindmiddel	Hecht
Hoeveelheid (oppervlakte - dikte - aantal)	• 0,60 m ² - 1,00 cm - 1 stuk
Totaal volume	0,006 m ³
Eenvoudig bereikbaar	Ja
Bevestigingswijze	• Geschroefd
Identificatiemethode	De asbestdeskundige beoordeelt het materiaal als asbestverdacht en dus asbesthoudend, en dit zonder monstername. Motivatie: De monstername brengt andere schade aan dan schade die inherent is aan de monstername.
Destructieve handeling voor identificatie	Nee
Opmerking	De vermelde oppervlaktes, diktes, gewichten en volumes betreffen een beredeneerde schatting. Er worden geen rechten verleend aan deze oppervlaktes/diktes/volumes.

Zorgvuldig beheren

- Zorg voor een veilig beheer. Vermijd het beschadigen van het asbestmateriaal. Controleer de toestand jaarlijks op wijzigingen.
- Voer bijkomende staalname(s) uit.

- Eenvoudige handelingen: mag via doe-het-zelf of door werknemer(s) met opleidingsattest eenvoudige handelingen
Schakelaars, stopcontacten en andere gelijkaardige toepassingen kunnen eenvoudig losgeschroefd, afvoeren op de daarvoor voorziene plek op containerpark.

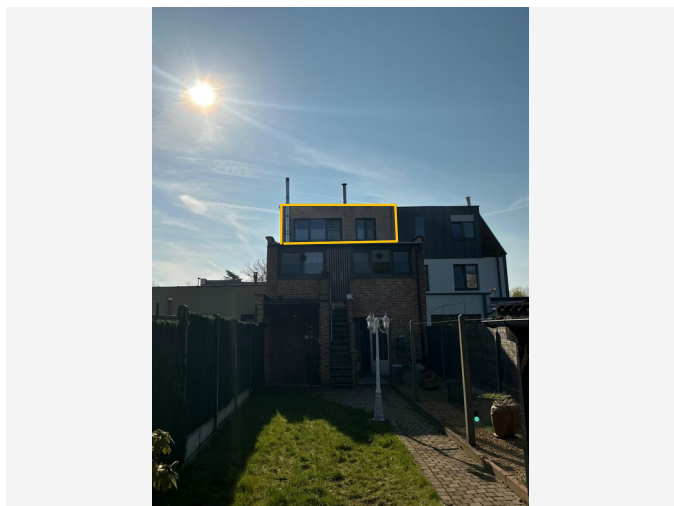
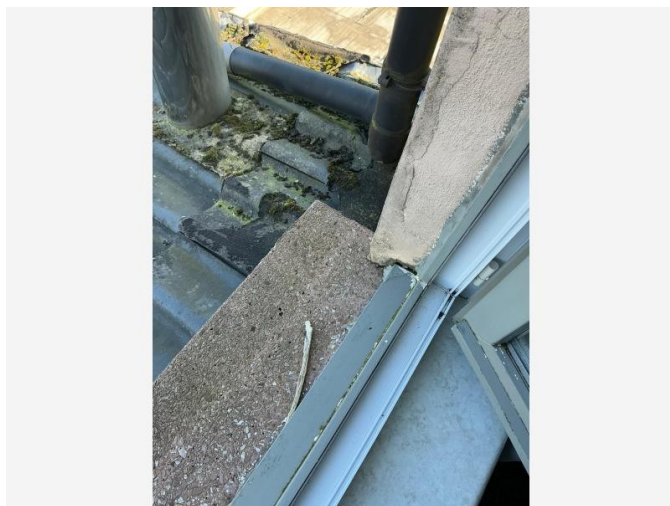
Fiche 3: Cementering achtergevel

Geen asbest

#	Type	Referentie	Resultaat
3.1	Puntmonster	602044515	Geen asbest

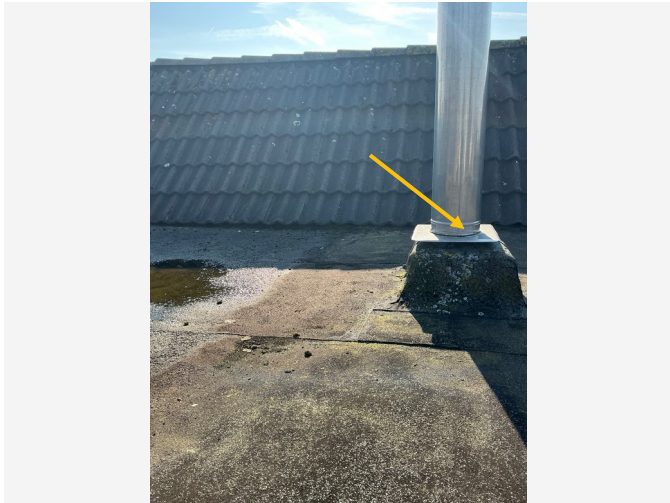
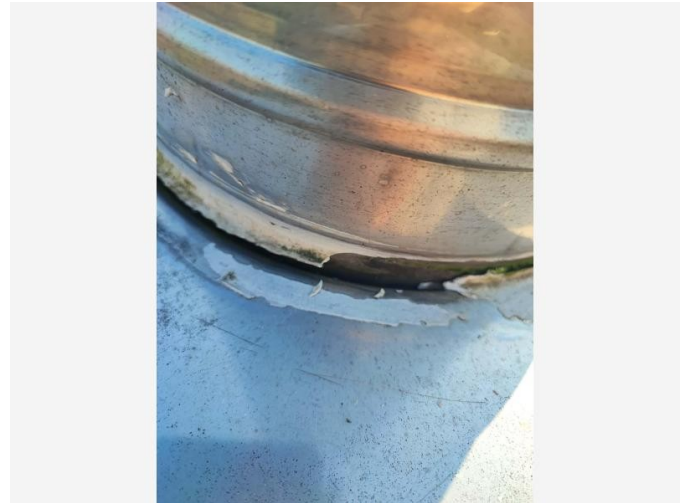
Geen asbest

#	Type	Referentie	Resultaat
4.1	Puntmonster	602044483	Geen asbest

Beschrijving	Afdichtingsmateriaal rookgaskanaal
Omgeving	Buiten
Primaire drager	Afboording, omheining...
Bindmiddel van materiaal	Kitten, mastiek, pasta
Gebondenheid op basis van bindmiddel	Hecht
Hoeveelheid (lengte - aantal)	<ul style="list-style-type: none">• 0,80 m - 1 stuk
Totale lengte	0,80 m
Identificatiemethode	Een monstername door de asbestdeskundige met laboanalyse door een asbestlabo.
Destructieve handeling voor identificatie	Nee
Opmerking	De vermelde oppervlaktes, diktes, gewichten en volumes betreffen een beredeneerde schatting. Er worden geen rechten verleend aan deze oppervlaktes/diktes/volumes.

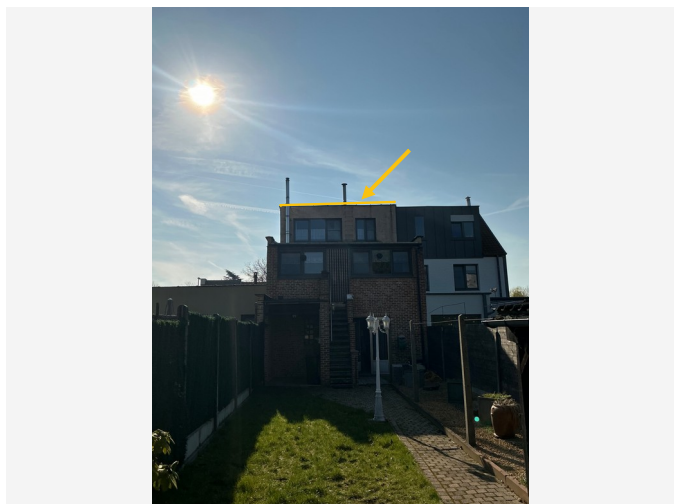
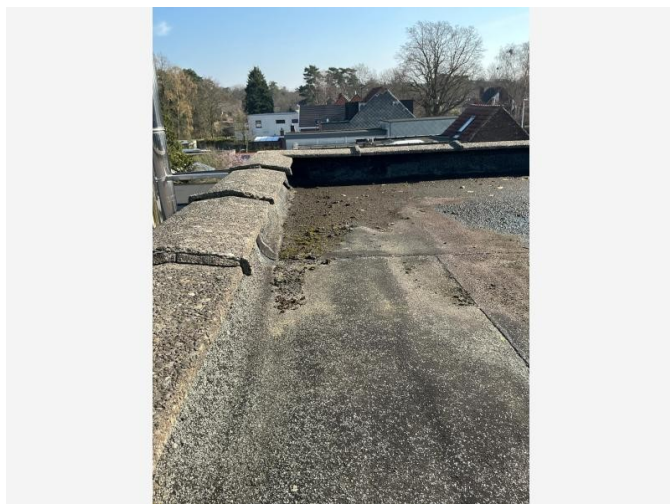
Fiche 5: Roofing

Geen asbest

#	Type	Referentie	Resultaat
5.1	Puntmonster	6020044514	Geen asbest

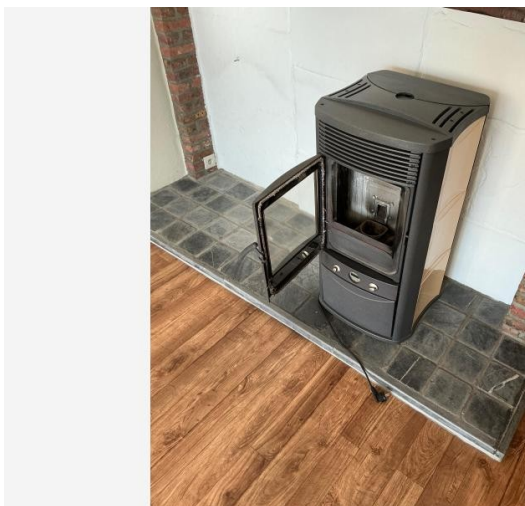
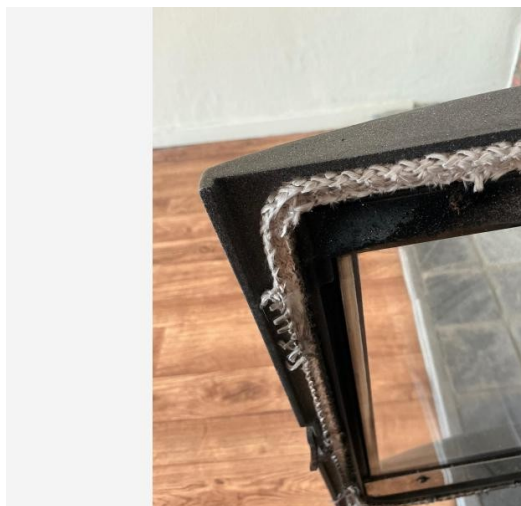
Fiche 6: Koord

Geen asbest

#	Type	Referentie	Resultaat
6.1	Puntmonster	602044516	Geen asbest

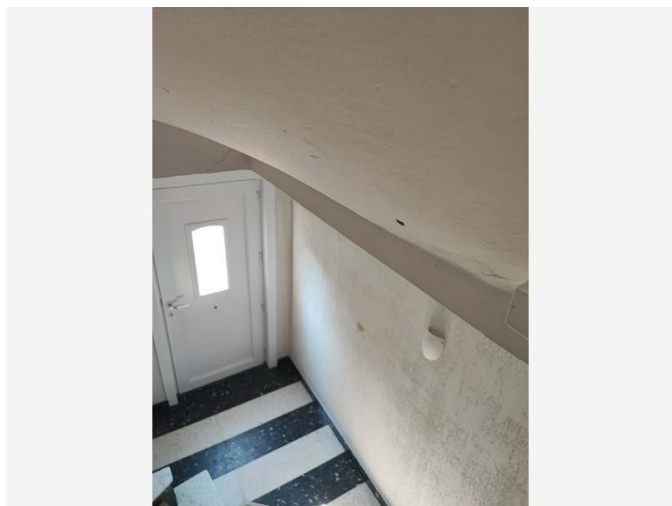
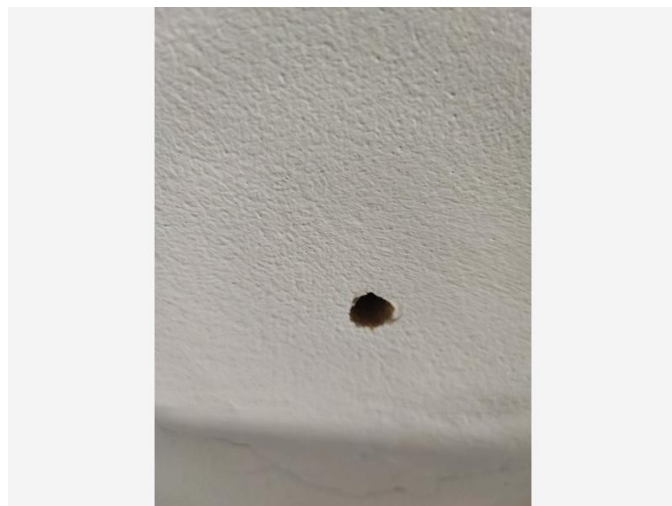
Geen asbest

#	Type	Referentie	Resultaat
7.1	Mengmonster	602044482	Geen asbest

Beschrijving	Pleisterwerk
Omgeving	Binnen
Primaire drager	Binnenwand
Bindmiddel van materiaal	Gips - kalk
Gebondenheid op basis van bindmiddel	Niet-hechtgebonden
Hoeveelheid (oppervlakte - dikte - aantal)	• 360,00 m ² - 1,00 cm - 1 stuk
Totaal volume	3,60 m ³
Identificatiemethode	Een monstername door de asbestdeskundige met laboanalyse door een asbestlabo.
Destructieve handeling voor identificatie	Nee
Opmerking	De vermelde oppervlaktes, diktes, gewichten en volumes betreffen een beredeneerde schatting. Er worden geen rechten verleend aan deze oppervlaktes/diktes/volumes.

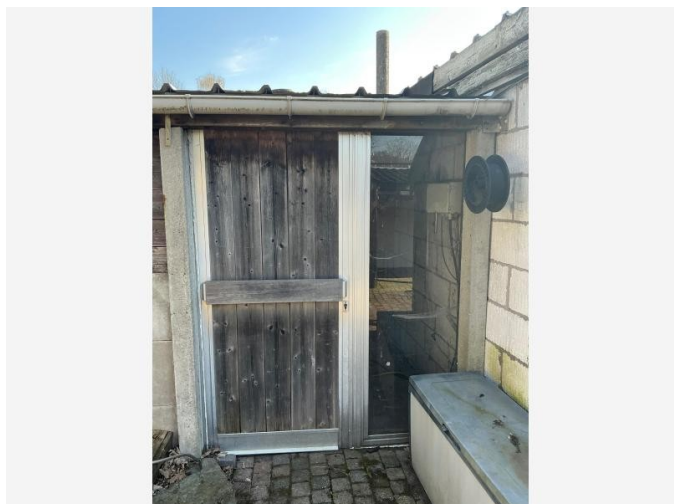
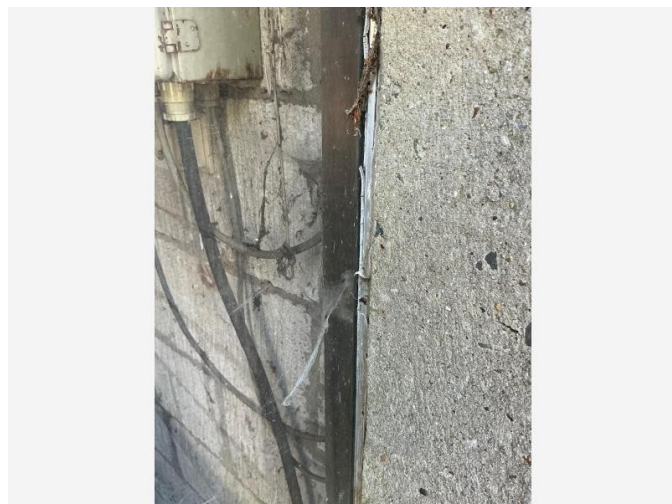
Geen asbest

#	Type	Referentie	Resultaat
8.1	Puntmonster	6020044517	Geen asbest

Beschrijving	Mastiek
Omgeving	Buiten
Primaire drager	Wandopening verticaal (raam, deur, ...)
Bindmiddel van materiaal	Kitten, mastiek, pasta
Gebondenheid op basis van bindmiddel	Hecht
Hoeveelheid (lengte - aantal)	<ul style="list-style-type: none">• 6,00 m - 1 stuk
Totale lengte	6,00 m
Identificatiemethode	Een monstername door de asbestdeskundige met laboanalyse door een asbestlabo.
Destructieve handeling voor identificatie	Nee
Opmerking	De vermelde oppervlaktes, diktes, gewichten en volumes betreffen een beredeneerde schatting. Er worden geen rechten verleend aan deze oppervlaktes/diktes/volumes.
