# Asbestinventarisatetest

Antoon Wolfsstraat 24/6, 2900 Schoten

Attestnummer : **20260331-000163.000**

Uitgegeven op : **31.03.2026**

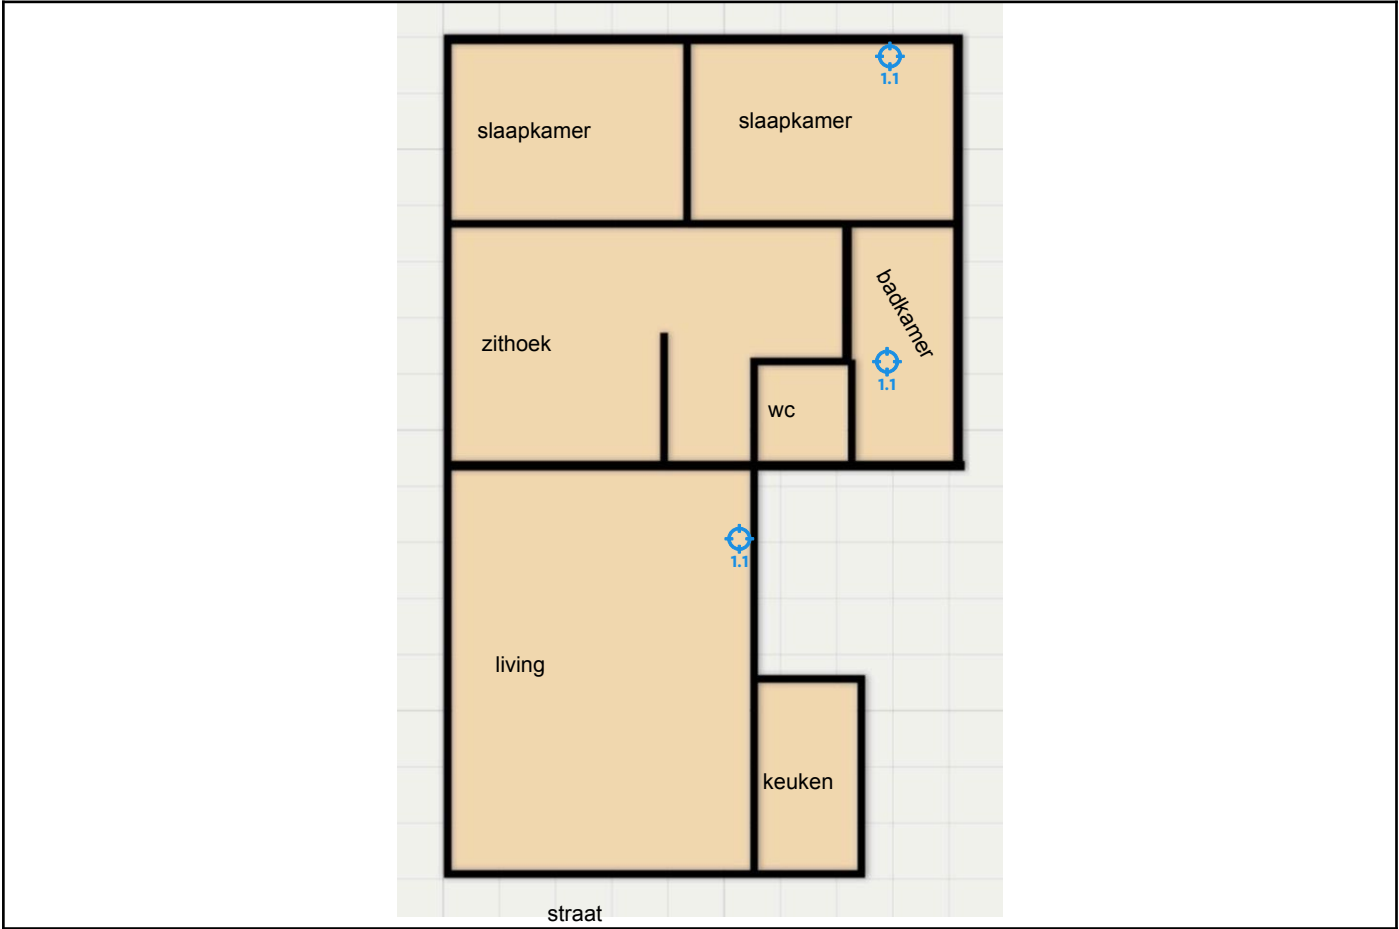
# Plan 1.1: Grondplan

| Beschrijving | Type | Actie |
|---|---|---|
| 1. Pleisterwerk | Geen asbest | - |
| 1.1 Code: 602044484 | Mengmonster | - |

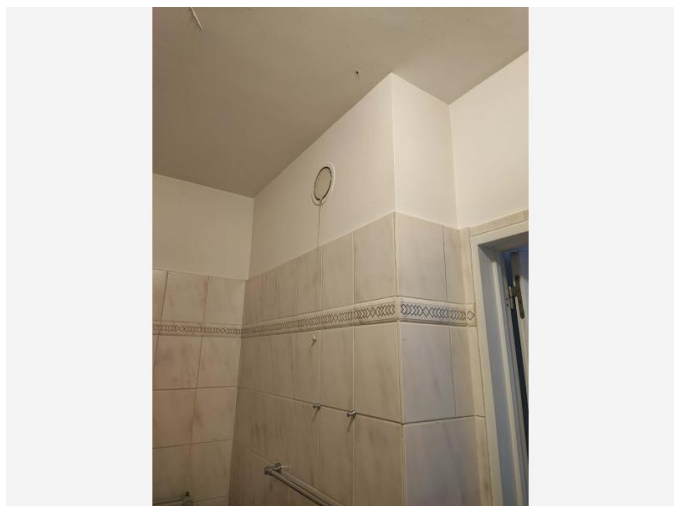
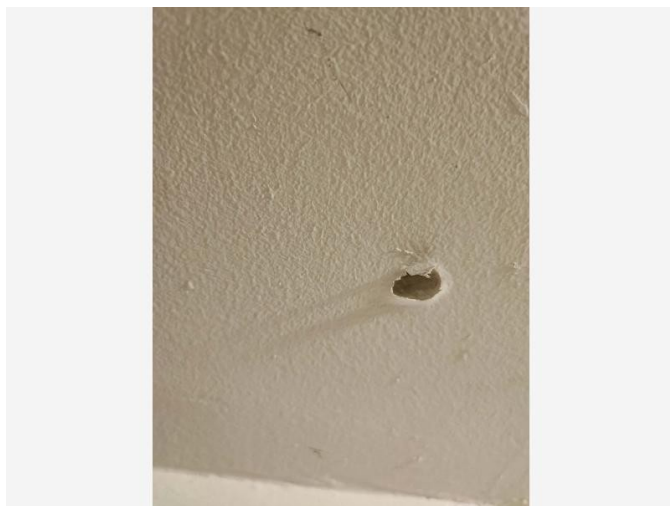
## Fiche 1: Pleisterwerk

Geen asbest

| # | Type | Referentie | Resultaat |
|---|---|---|---|
| 1.1 | Mengmonster | 602044484 | Geen asbest |

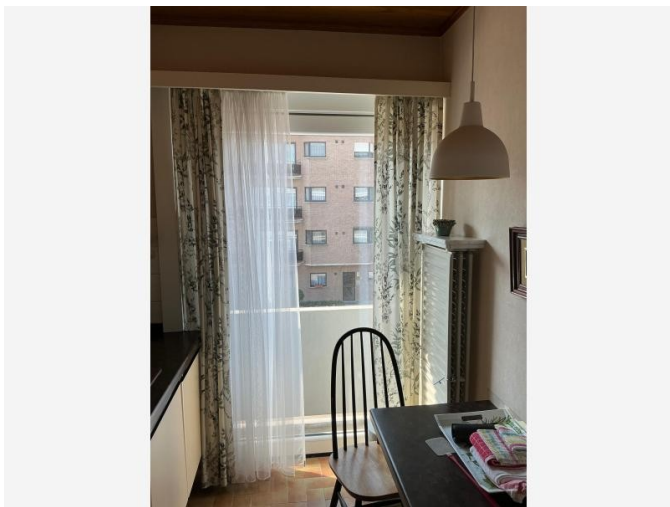
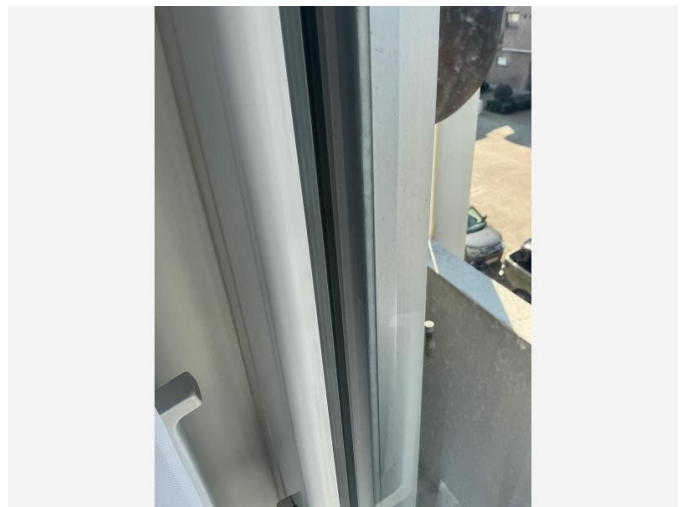
### Fiche 2: Afdichtingsmateriaal

| Beschrijving | Notitie | Terug te vinden op plannen |
|---|---|---|
| Fiche 2: Afdichtingsmateriaal | Niet asbestverdacht, 2011 geproduceerd. | - |
