Asbestinventarisatetest

Esdoornlaan 11, 2980 Zoersel

Attestnummer : 20260331-000276.000

Asbestveilig (maar niet asbestvrij)

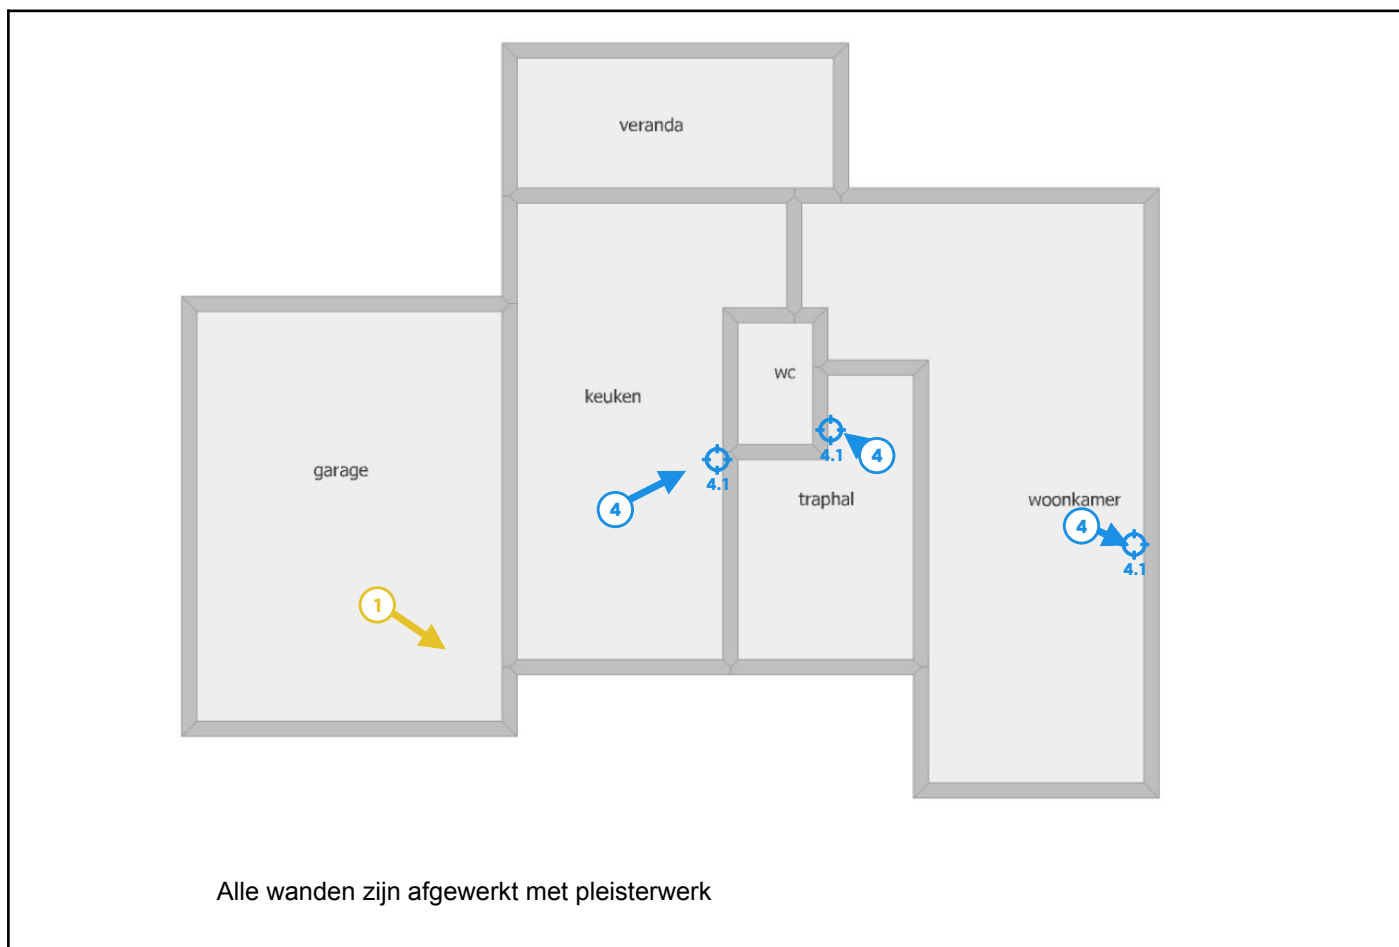
Plan 1.1: gelijkvloers

Beschrijving	Type	Actie
1. Bakeliet	Asbestmateriaal	Zorgvuldig beheren
4. Pleisterwerk	Geen asbest	-
4.1 Code: 6020044801	Mengmonster	-

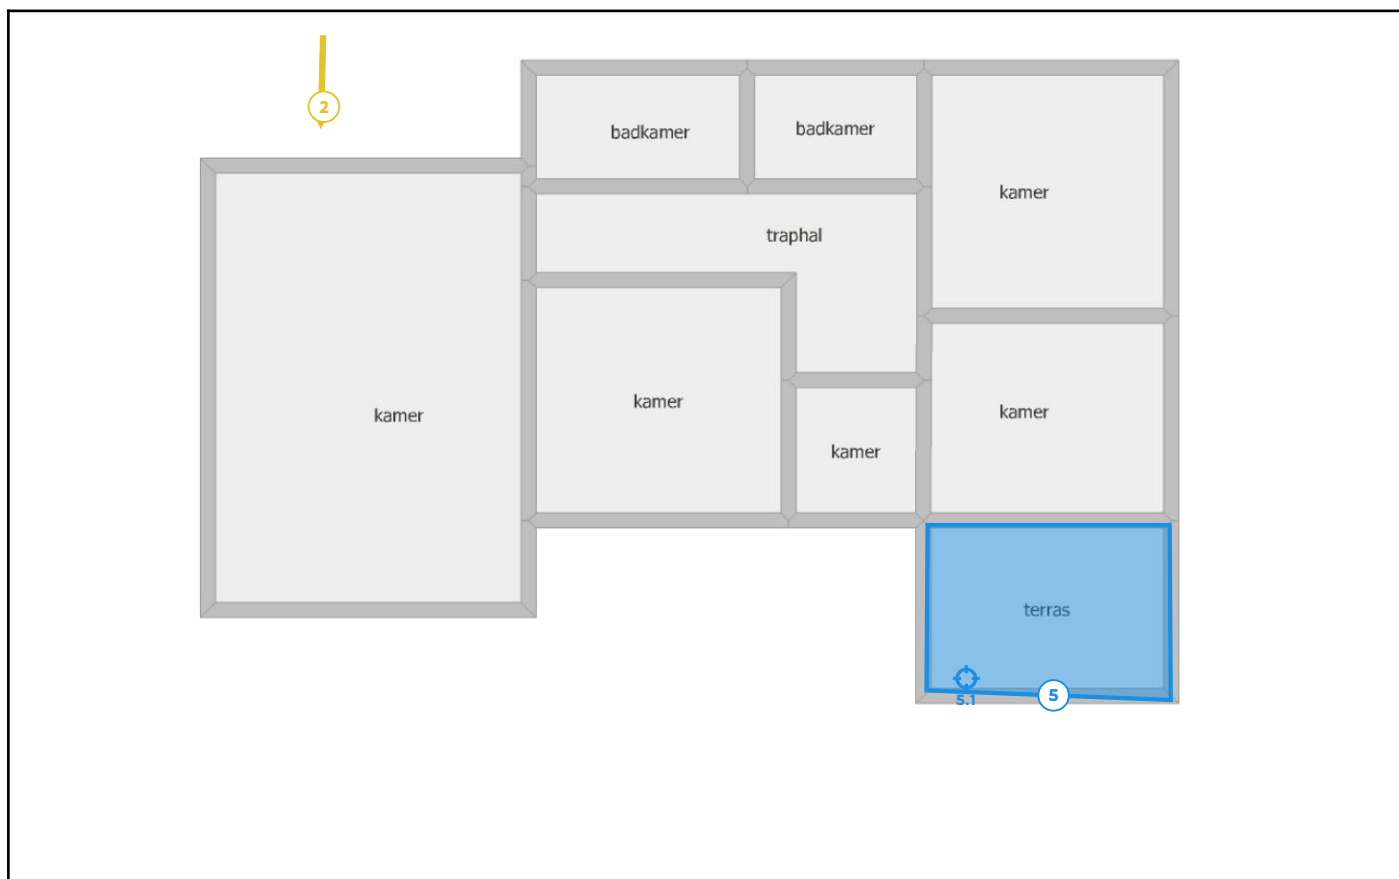
Plan 1.2: 1e verdieping

Beschrijving	Type	Actie
2. Rookgaskanaal	Asbestmateriaal	Zorgvuldig beheren
5. Dakbedekking	Geen asbest	-
5.1 Code: 6020044285	Puntmonster	-

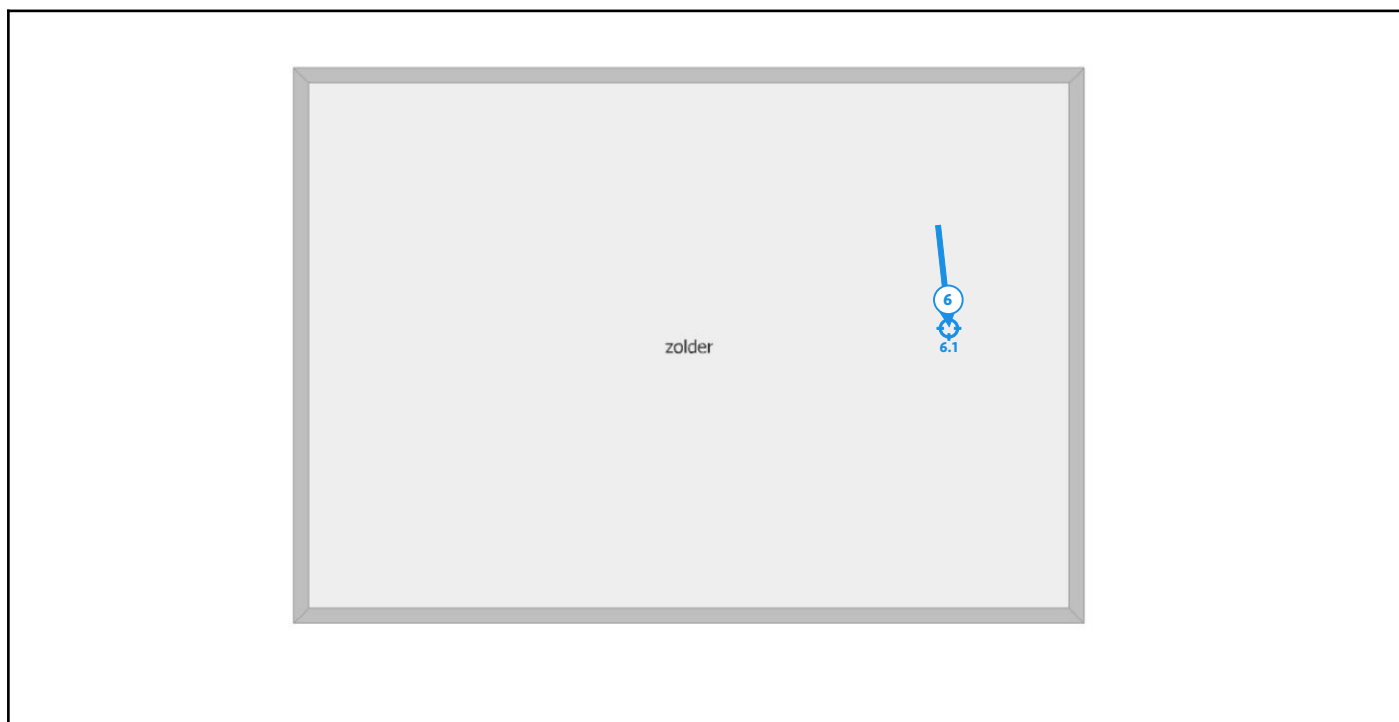
Plan 1.3: Zolder

Beschrijving	Type	Actie
6. Roetluik	Geen asbest	-
6.1 Code: 6020044323	Puntmonster	-

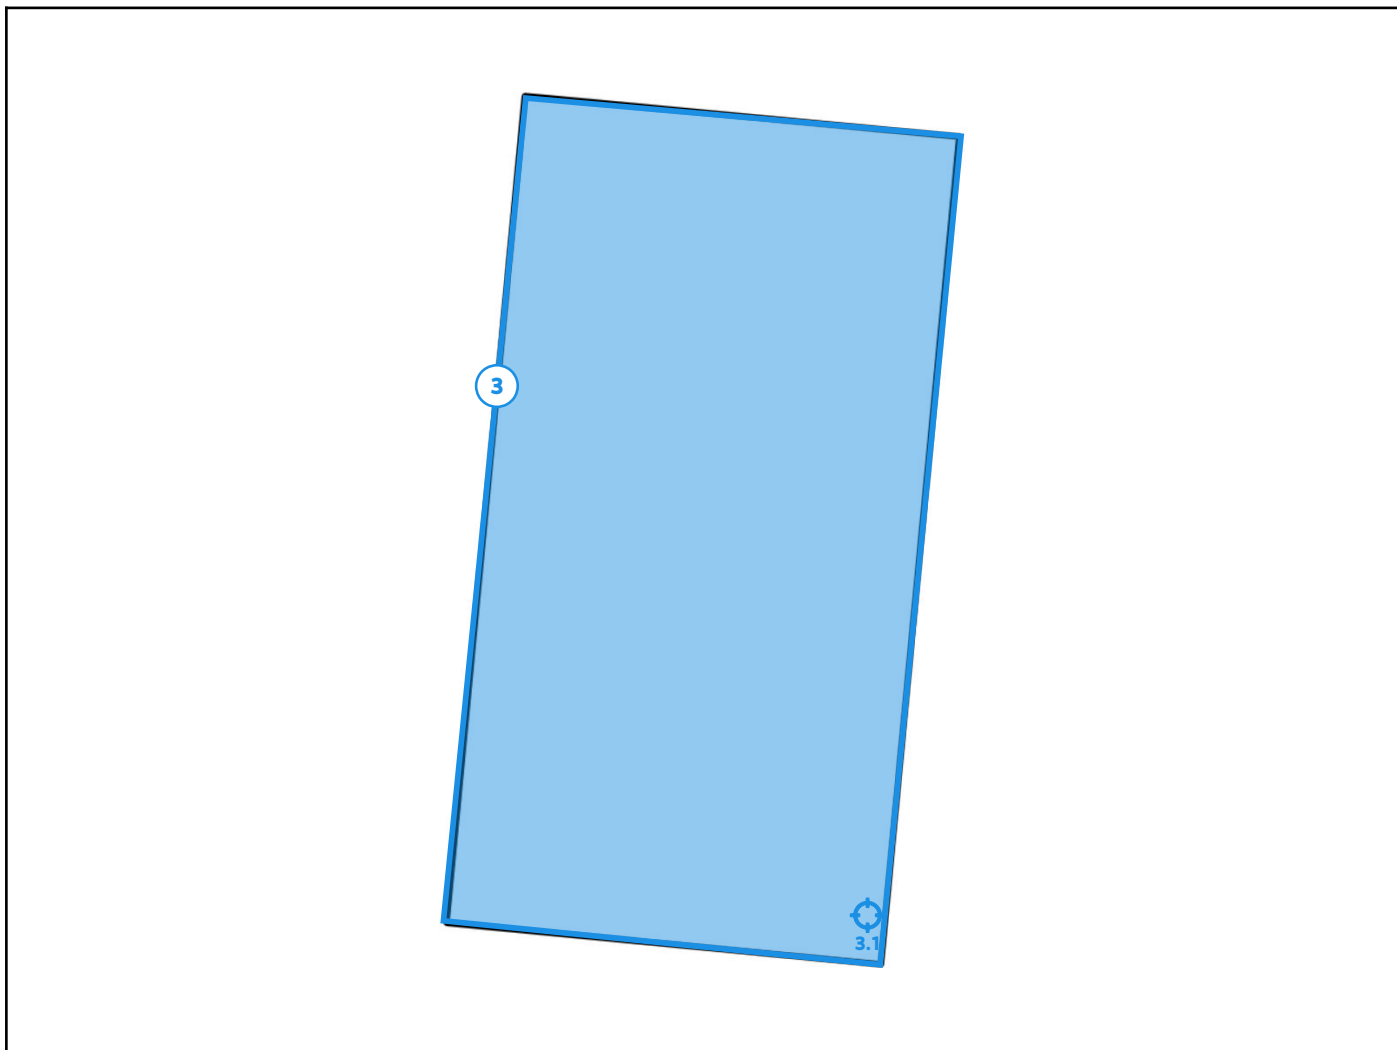
Plan 2.1: Bijgebouw plan

Beschrijving	Type	Actie
3. Roofing tuinhuis	Geen asbest	-
3.1 Code: 6020044805	Puntmonster	-

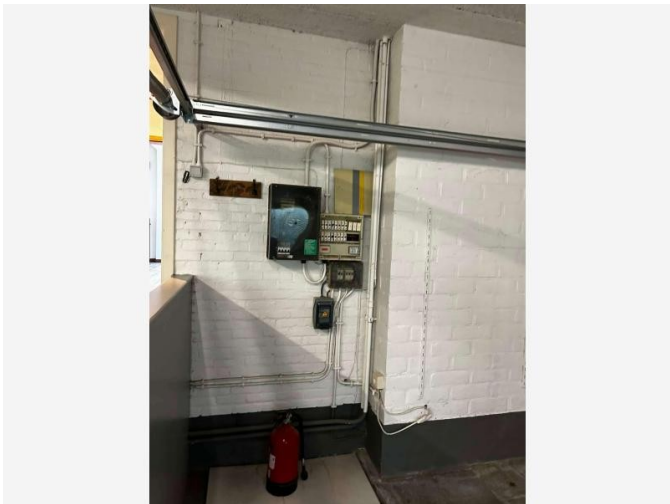
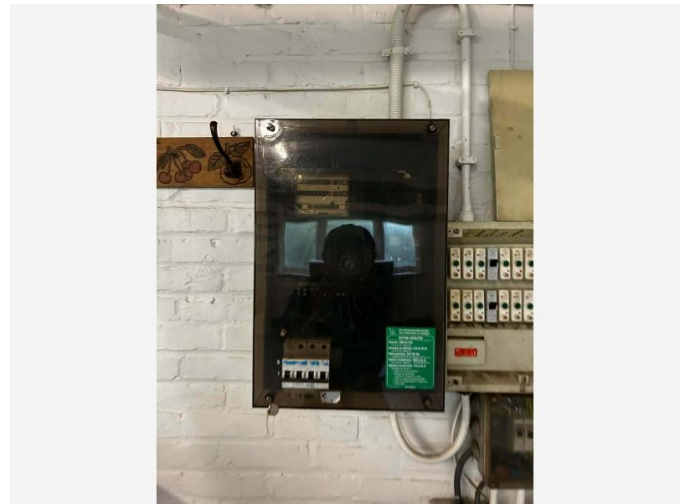
Eindbeoordeling materiaalrisico	Zeer laag materiaalrisico en/of zeer lage kans op vezelvrijgave
---------------------------------	---

Beschrijving	Bakeliet
Omgeving	Binnen
Primaire drager	Communicatie en elektrische infrastructuur en uitrusting
Asbestmateriaal	Plaat, paneel, tablet - Type Bakeliet
Bindmiddel van asbestmateriaal	Kunststof of -hars
Gebondenheid op basis van bindmiddel	Hecht
Hoeveelheid (oppervlakte - dikte - aantal)	• 0,20 m ² - 2,00 cm - 1 stuk
Totaal volume	0,004 m ³
Eenvoudig bereikbaar	Ja
Bevestigingswijze	• Geschroefd
Identificatiemethode	De asbestdeskundige beoordeelt het materiaal als asbestverdacht en dus asbesthoudend, en dit zonder monstername. Motivatie: De monstername brengt andere schade aan dan schade die inherent is aan de monstername.
Destructieve handeling voor identificatie	Nee

- Zorg voor een veilig beheer. Vermijd het beschadigen van het asbestmateriaal. Controleer de toestand jaarlijks op wijzigingen.

- Eenvoudige handelingen: mag via doe-het-zelf of door werknemer(s) met opleidingsattest eenvoudige handelingen
Schakelaars, stopcontacten en andere gelijkaardige toepassingen kunnen eenvoudig losgeschroefd worden --> EH doe-het-zelf. Afgesloten of verzegelde kast --> EH opgeleid techniker personeel 8u basisopleiding asbest.

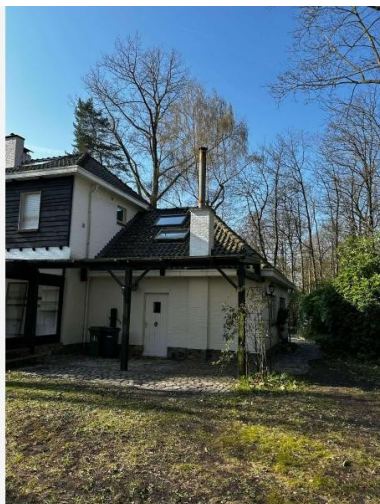
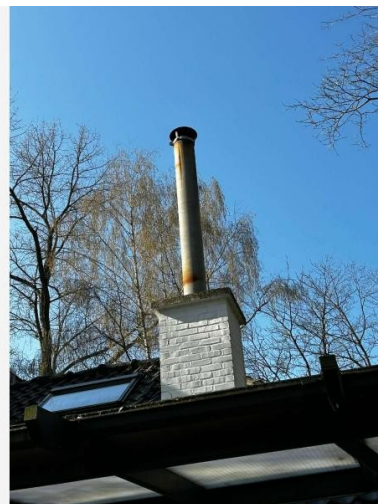
Eindbeoordeling materiaalrisico	Laag materiaalrisico en/of verlaagde kans op vezelvrijgave
---------------------------------	--

Beschrijving	Rookgaskanaal
Omgeving	Buiten
Primaire drager	HVAC infrastructuur en uitrusting
Asbestmateriaal	Buis, koker, leiding, pijp, doorvoer
Bindmiddel van asbestmateriaal	Cement
Gebondenheid op basis van bindmiddel	Hecht
Hoeveelheid (lengte - omtrek - dikte - aantal)	<ul style="list-style-type: none">• 2,00 m - 30,00 cm - 10,00 cm - 1 stuk
Totaal volume	0,06 m ³
Eenvoudig bereikbaar	Ja
Bevestigingswijze	<ul style="list-style-type: none">• Verlijmd, ingegoten, versmeerd
Identificatiemethode	<p>De asbestdeskundige beoordeelt het materiaal als asbestverdacht en dus asbesthoudend, en dit zonder monstername.</p> <p>Motivatie: Er is een onderzoeksbeperking die monstername verhindert; De asbestdeskundige kan het onderzoek niet uitvoeren binnen de bepalingen van de welzijnswet.</p>
Destructieve handeling voor identificatie	Nee

- Zorg voor een veilig beheer. Vermijd het beschadigen van het asbestmateriaal. Controleer de toestand jaarlijks op wijzigingen.

- Eenvoudige handelingen: mag via doe-het-zelf of door werknemer(s) met opleidingsattest eenvoudige handelingen
De buis kan voorzichtig losgebeiteld worden, extra bevochtigen om stof te voorkomen + dragen van de nodige beschermingsmiddelen (mondmasker ffp3, handschoenen, tyvec) Bij de gemeente/containerpark afsluitzakken halen om dubbel in te pakken en af te voeren naar het containerpark als hechtgebonden asbestafval.

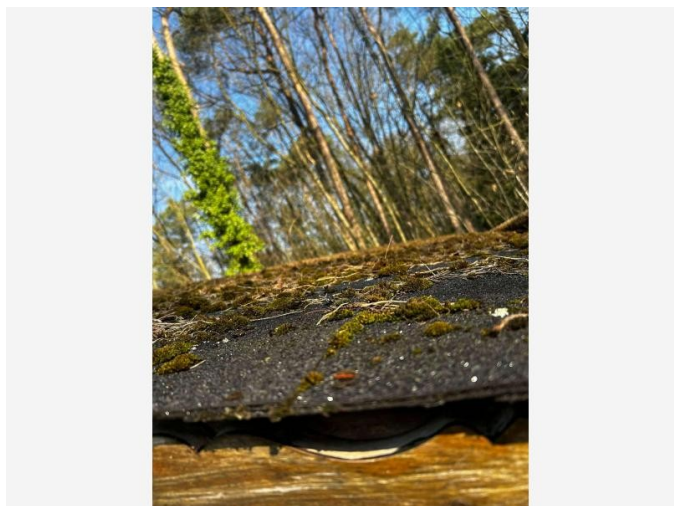
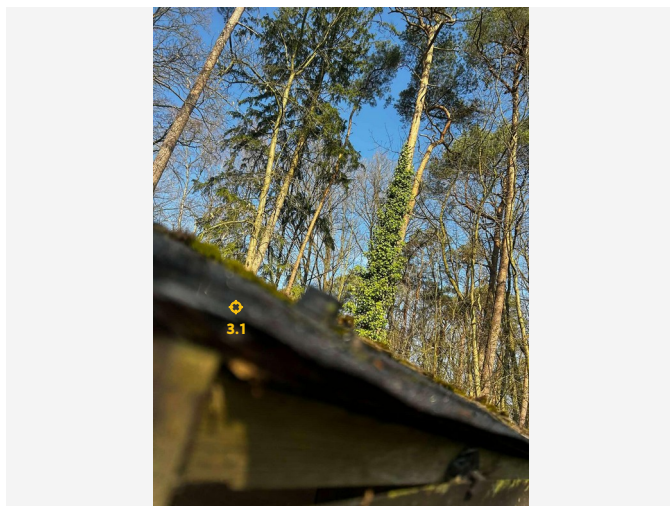
Geen asbest

#	Type	Referentie	Resultaat
3.1	Puntmonster	6020044805	Geen asbest

Beschrijving	Roofing tuinhuis
Omgeving	Buiten
Primaire drager	Schuin dak
Bindmiddel van materiaal	Bitumen (roofing, teer, asfalt)
Gebondenheid op basis van bindmiddel	Hecht
Hoeveelheid (oppervlakte - aantal)	<ul style="list-style-type: none">• 20,00 m² - 1 stuk
Totale oppervlakte	20,00 m ²
Identificatiemethode	Een monstername door de asbestdeskundige met laboanalyse door een asbestlabo.
Destructieve handeling voor identificatie	Nee

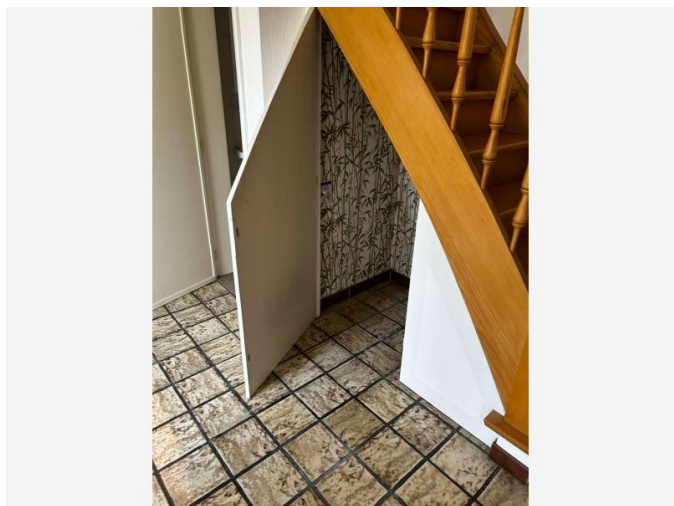
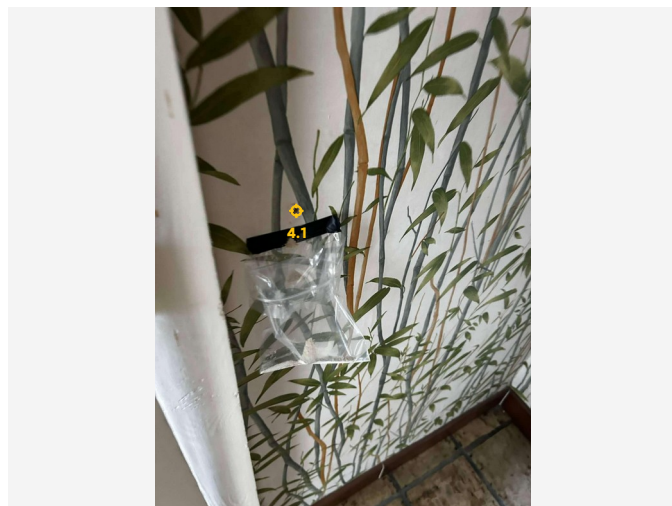
Geen asbest

#	Type	Referentie	Resultaat
4.1	Mengmonster	6020044801	Geen asbest

Beschrijving	Pleisterwerk
Omgeving	Binnen
Primaire drager	Binnenwand
Bindmiddel van materiaal	Gips - kalk
Gebondenheid op basis van bindmiddel	Niet-hechtgebonden
Hoeveelheid (oppervlakte - dikte - aantal)	• 150,00 m ² - 0,20 cm - 1 stuk
Totaal volume	0,30 m ³
Identificatiemethode	Een monstername door de asbestdeskundige met laboanalyse door een asbestlabo.
Destructieve handeling voor identificatie	Nee

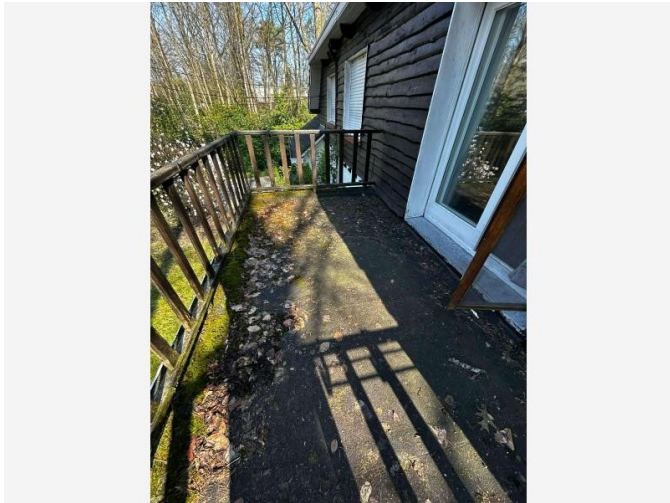
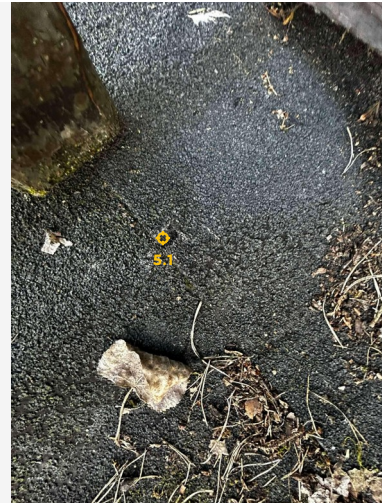
Fiche 5: Dakbedekking

Geen asbest

#	Type	Referentie	Resultaat
5.1	Puntmonster	6020044285	Geen asbest

Beschrijving	Dakbedekking
Omgeving	Buiten
Primaire drager	Plat dak
Bindmiddel van materiaal	Bitumen (roofing, teer, asfalt)
Gebondenheid op basis van bindmiddel	Hecht
Hoeveelheid (oppervlakte - aantal)	• 10,00 m ² - 1 stuk
Totale oppervlakte	10,00 m ²
Identificatiemethode	Een monstername door de asbestdeskundige met laboanalyse door een asbestlabo.
Destructieve handeling voor identificatie	Nee

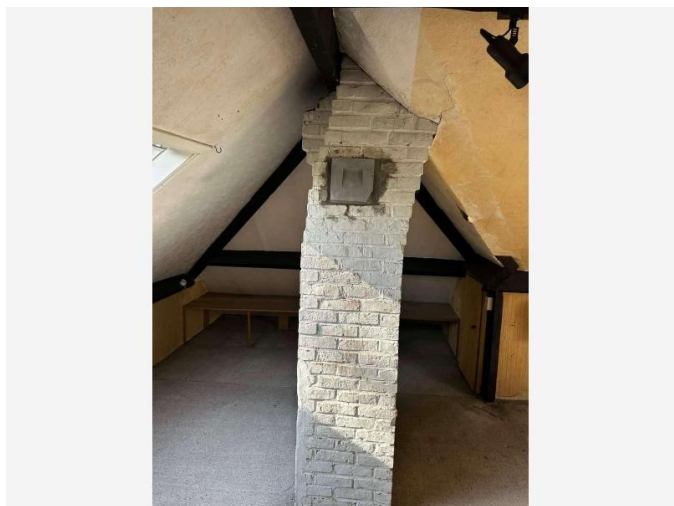
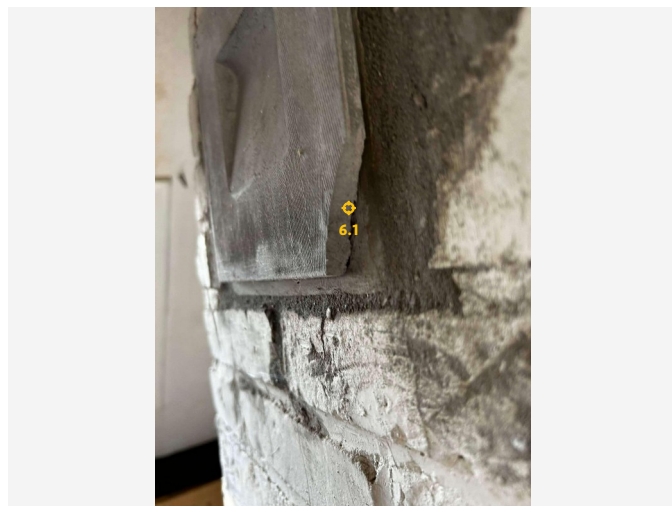
Geen asbest

#	Type	Referentie	Resultaat
6.1	Puntmonster	6020044323	Geen asbest

Beschrijving	Roetluik
Omgeving	Binnen
Primaire drager	HVAC infrastructuur en uitrusting
Bindmiddel van materiaal	Cement
Gebondenheid op basis van bindmiddel	Hecht
Hoeveelheid (gewicht - aantal)	• 1,00 kg - 1 stuk
Totaal gewicht	1,00 kg
Identificatiemethode	Een monstername door de asbestdeskundige met laboanalyse door een asbestlabo.
Destructieve handeling voor identificatie	Nee

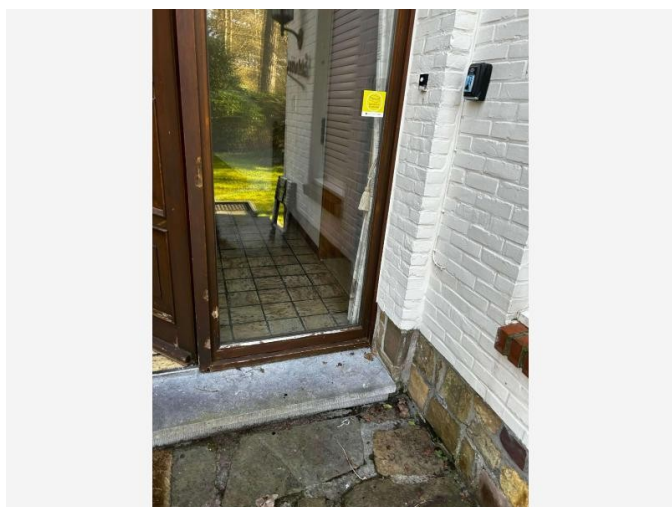
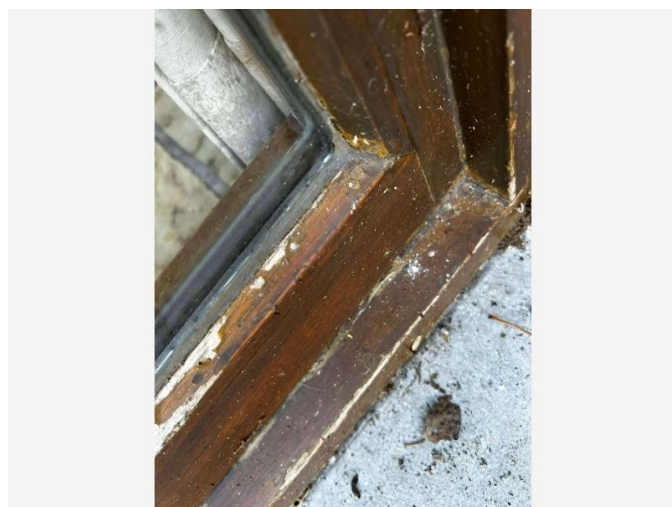
Beschrijving	Notitie	Terug te vinden op plannen
Fiche 7: Kitten ramen	De kitten van de ramen bestaan uit rubber of siliconen, deze zijn niet-asbestverdacht.	-

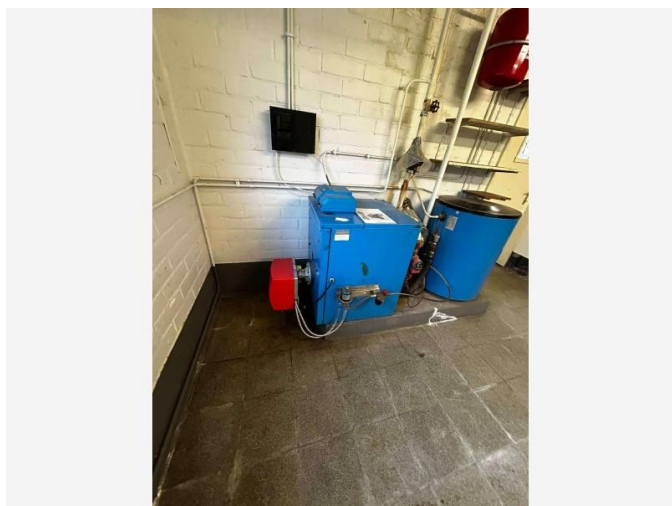
Beschrijving	Notitie	Terug te vinden op plannen
Fiche 8: Ketel	De pakkingen of flenzen in de ketel kunnen asbesthoudend zijn	-
