Asbestinventarisatetest

Antoon Wolfsstraat 22, 2900 Schoten
Gemeenschappelijke delen

Attestnummer : 20250425-000104.000

Niet-asbestveilig

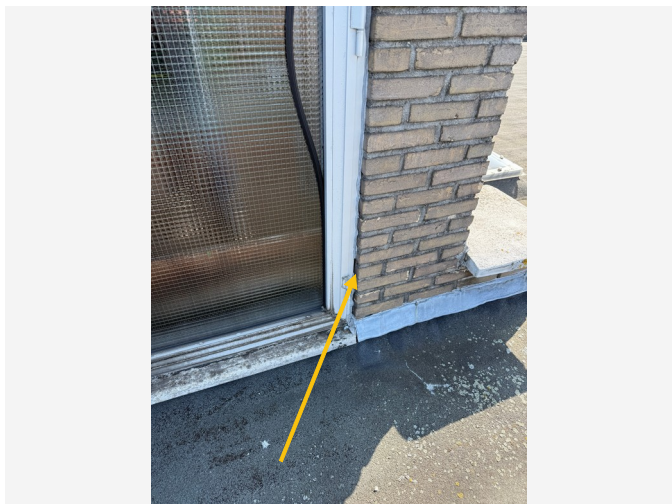
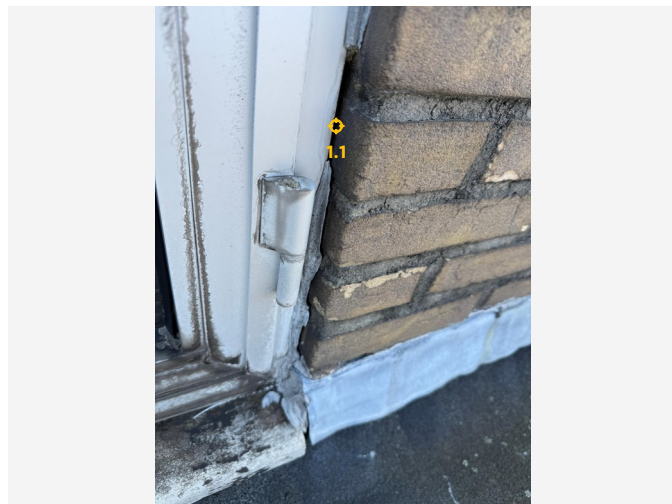
Eindbeoordeling materiaalrisico	Verhoogd materiaalrisico en/of verhoogde kans op vezelvrijgave
---------------------------------	--

Gebondenheid	Categorie 1: hechtgebonden in oorsprong
Asbestsoort (vezeltype)	Alleen chrysotiel
Asbestconcentratie	Laag (< 50%)
Afschermingsgraad van het gehele materiaal	Geheel of deels vrij aan de buitenlucht
Toestand van het materiaal	Matig beschadigd, matig verweerd

#	Type	Referentie	Resultaat
1.1	Puntmonster	2500847-008	Chrysotiel

Beschrijving	Stopverf tussen muur en deur op het dak
Omgeving	Buiten
Primaire drager	Binnenwand
Asbestmateriaal	In-situ afwerkingslagen - Pasta, stopverf, voegsel, stopsel, vulsel, mastiek, katten, ...
Bindmiddel van asbestmateriaal	Kitten, mastiek, pasta
Gebondenheid op basis van bindmiddel	Hecht
Hoeveelheid (gewicht - aantal)	<ul style="list-style-type: none">• 1,50 kg - 1 stuk
Totaal gewicht	1,50 kg
Eenvoudig bereikbaar	Ja
Bevestigingswijze	<ul style="list-style-type: none">• Verlijmd, ingegoten, versmeerd
Identificatiemethode	Vaststelling met monstername
Destructieve handeling voor identificatie	Nee
Opmerking	Afmetingen bij benadering.

Verwijderen

- Zorg voor een veilig beheer. Vermijd het beschadigen van het asbestmateriaal. Controleer de toestand jaarlijks op wijzigingen.

- Eenvoudige handelingen: mag via doe-het-zelf of door werknemer(s) met opleidingsattest eenvoudige handelingen
”Hechtgebonden asbest: Als dit materiaal kan verwijderd worden zonder de toestand te wijzigen (breken, beschadigen, ...) kan de techniek van eenvoudige handelingen worden toegepast.

Stofvorming dient vermeden te worden. Het gebruik van sneldraaiende werktuigen (boormachine, slijpschijf, hogedrukreiniger, ...) is verboden.”

Zorg voor gepaste persoonlijke beschermingsmiddelen: minimaal FFP3 mondkap, wegwerpoverall (minimaal Cat III, type 5/6) en wegwerphandschoenen.

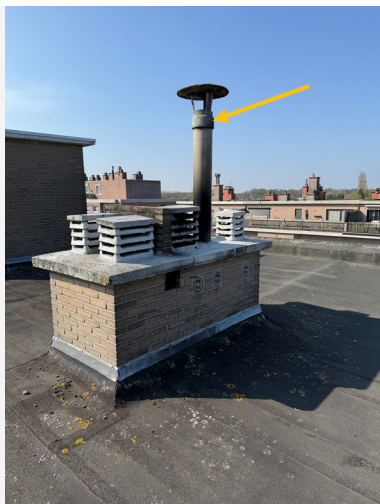
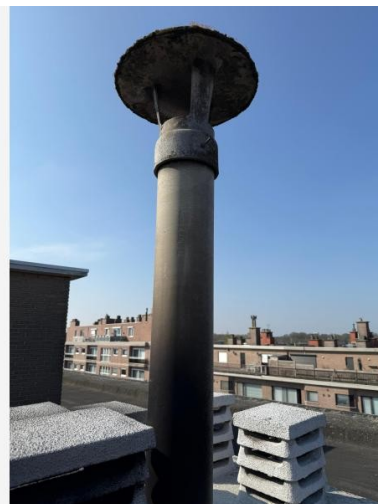
Eindbeoordeling materiaalrisico	Laag materiaalrisico en/of verlaagde kans op vezelvrijgave
---------------------------------	--

Gebondenheid	Categorie 1: hechtgebonden in oorsprong
Asbestsoort (vezeltype)	Crocidoliet aanwezig
Asbestconcentratie	Laag (< 50%)
Afschermingsgraad van het gehele materiaal	Geheel of deels vrij aan de buitenlucht
Toestand van het materiaal	Licht beschadigd, licht verweerd. Intact calciumsilicaatmateriaal of categorie III 'gebondenheid'

Beschrijving	Schouwhoed
Omgeving	Buiten
Primaire drager	HVAC infrastructuur en uitrusting
Asbestmateriaal	Schouwhoed, ventilatiekap (anti-windval)
Bindmiddel van asbestmateriaal	Cement
Gebondenheid op basis van bindmiddel	Hecht
Hoeveelheid (gewicht - aantal)	<ul style="list-style-type: none">• 1,50 kg - 1 stuk
Totaal gewicht	1,50 kg
Eenvoudig bereikbaar	Ja
Bevestigingswijze	<ul style="list-style-type: none">• Geklemd
Identificatiemethode	Vaststelling zonder monsternamen
Destructieve handeling voor identificatie	Nee
Opmerking	Afmetingen bij benadering

Verwijderen

- Zorg voor een veilig beheer. Vermijd het beschadigen van het asbestmateriaal. Controleer de toestand jaarlijks op wijzigingen.

- Eenvoudige handelingen: mag via doe-het-zelf of door werknemer(s) met opleidingsattest eenvoudige handelingen
”Hechtgebonden asbest: Als dit materiaal kan verwijderd worden zonder de toestand te wijzigen (breken, beschadigen, ...) kan de techniek van eenvoudige handelingen worden toegepast.

Stofvorming dient vermeden te worden. Het gebruik van sneldraaiende werktuigen (boormachine, slijpschijf, hogedrukreiniger, ...) is verboden.”

Zorg voor gepaste persoonlijke beschermingsmiddelen: minimaal FFP3 mondkap, wegwerpoverall (minimaal Cat III, type 5/6) en wegwerphandschoenen.

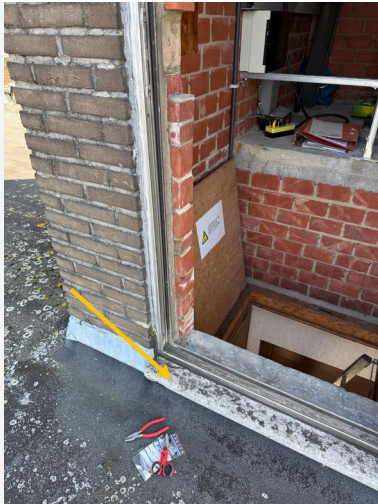
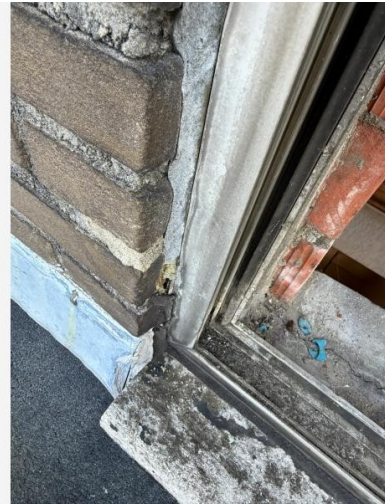
Eindbeoordeling materiaalrisico	Verhoogd materiaalrisico en/of verhoogde kans op vezelvrijgave
---------------------------------	--

Gebondenheid	Categorie 1: hechtgebonden in oorsprong
Asbestsoort (vezeltype)	Crocidoliet aanwezig
Asbestconcentratie	Laag (< 50%)
Afschermingsgraad van het gehele materiaal	Geheel of deels (ook) vrij aan binnenluchtstromen
Toestand van het materiaal	Licht beschadigd, licht verweerd. Intact calciumsilicaatmateriaal of categorie III 'gebondenheid'

Beschrijving	Vensterbanken achterkant en dak
Omgeving	Grenst aan binnen- en buitenlucht
Primaire drager	Wandopening verticaal (raam, deur, ...)
Asbestmateriaal	Dak- en gevelbekleding - Plaat
Bindmiddel van asbestmateriaal	Cement
Gebondenheid op basis van bindmiddel	Hecht
Hoeveelheid (oppervlakte - dikte - aantal)	• 0,30 m ² - 8,00 cm - 63 stuks
Totaal volume	1,512 m ³
Eenvoudig bereikbaar	Ja
Bevestigingswijze	• Verlijmd, ingegoten, versmeerd
Identificatiemethode	Vaststelling zonder monsternamen
Destructieve handeling voor identificatie	Nee
Opmerking	Afmeting bij benadering. Betreft 60 vensterbanken aan gemiddeld 0.3 m ² achteraan het gebouw en 3 aan de deuren op het dak.

Verwijderen

- Zorg voor een veilig beheer. Vermijd het beschadigen van het asbestmateriaal. Controleer de toestand jaarlijks op wijzigingen.

- Eenvoudige handelingen: mag via doe-het-zelf of door werknemer(s) met opleidingsattest eenvoudige handelingen
”Hechtgebonden asbest: Als dit materiaal kan verwijderd worden zonder de toestand te wijzigen (breken, beschadigen, ...) kan de techniek van eenvoudige handelingen worden toegepast.

Stofvorming dient vermeden te worden. Het gebruik van sneldraaiende werktuigen (boormachine, slijpschijf, hogedrukreiniger, ...) is verboden.”

Zorg voor gepaste persoonlijke beschermingsmiddelen: minimaal FFP3 mondmasker, wegwerpoverall (minimaal Cat III, type 5/6) en wegwerphandschoenen.

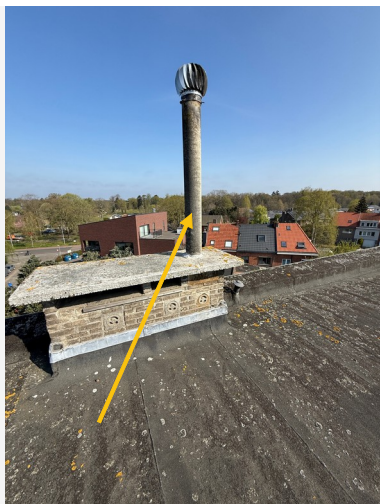
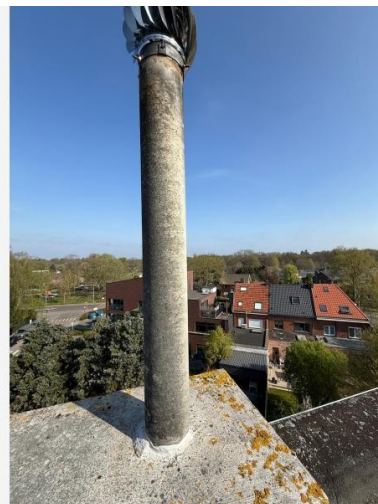
Beschrijving	Schouw
Omgeving	Grenst aan binnen- en buitenlucht
Primaire drager	HVAC infrastructuur en uitrusting
Asbestmateriaal	Rookgaskanaal
Bindmiddel van asbestmateriaal	Cement
Gebondenheid op basis van bindmiddel	Hecht
Hoeveelheid (lengte - omtrek - dikte - aantal)	<ul style="list-style-type: none">• 1,50 m - 0,50 cm - 0,80 cm - 4 stuks
Totaal volume	< 0,001 m ³
Eenvoudig bereikbaar	Ja
Bevestigingswijze	<ul style="list-style-type: none">• Verlijmd, ingegoten, versmeerd
Identificatiemethode	Vaststelling zonder monsternamen
Destructieve handeling voor identificatie	Nee
Opmerking	Afmetingen bij benadering

Verwijderen

- Zorg voor een veilig beheer. Vermijd het beschadigen van het asbestmateriaal. Controleer de toestand jaarlijks op wijzigingen.

- Eenvoudige handelingen: mag via doe-het-zelf of door werknemer(s) met opleidingsattest eenvoudige handelingen
"Hechtgebonden asbest: Als dit materiaal kan verwijderd worden zonder de toestand te wijzigen (breken, beschadigen, ...) kan de techniek van eenvoudige handelingen worden toegepast.

Stofvorming dient vermeden te worden. Het gebruik van sneldraaiende werktuigen (boormachine, slijpschijf, hogedrukreiniger, ..) is verboden."

Zorg voor gepaste persoonlijke beschermingsmiddelen: minimaal FFP3 mondmasker, wegwerpoverall (minimaal Cat III, type 5/6) en wegwerphandschoenen.

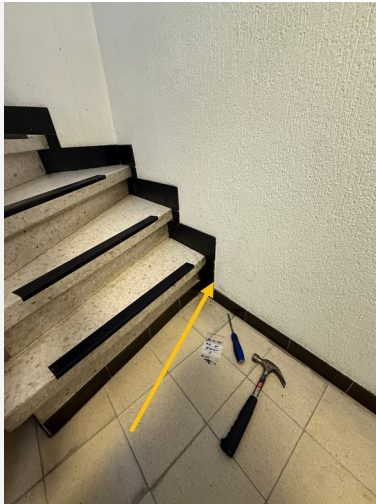
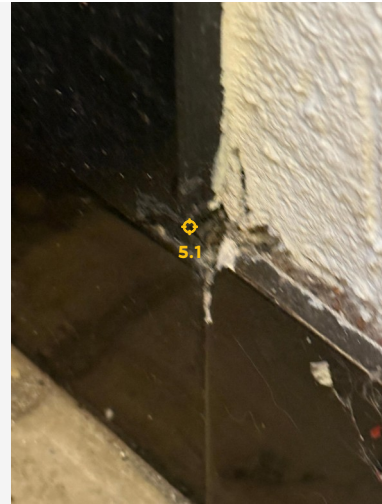
Beschrijving	Plint trap nr 22-24 en 26
Omgeving	Binnen
Primaire drager	Binnenwand
Asbestmateriaal	Plaat, paneel, tablet - Type Massal
Bindmiddel van asbestmateriaal	Cement
Gebondenheid op basis van bindmiddel	Hecht
Hoeveelheid (oppervlakte - dikte - aantal)	• 0,75 m ² - 1,50 cm - 3 stuks
Totaal volume	0,034 m ³
Eenvoudig bereikbaar	Ja
Bevestigingswijze	• Verlijmd, ingegoten, versmeerd
Identificatiemethode	Vaststelling met monstername
Destructieve handeling voor identificatie	Nee
Opmerking	Afmetingen bij benadering. Zijplinten op de trap zijn in massal. In de hal is dit in marmer.

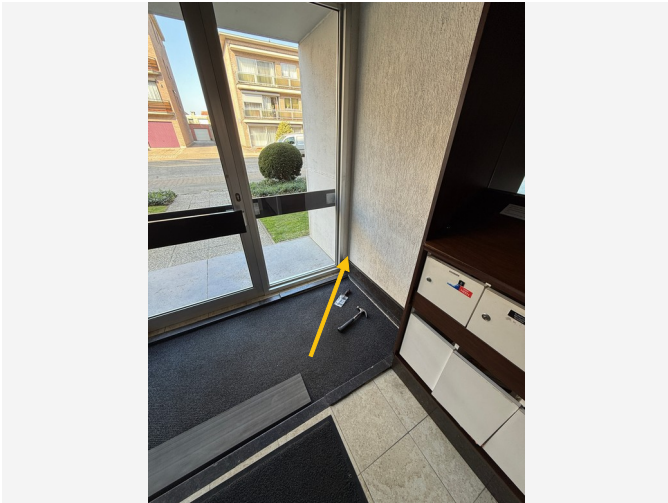
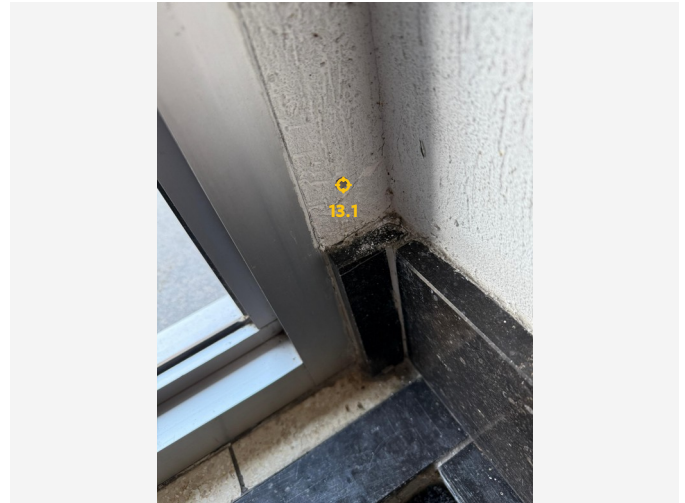
Fiche 13: Bezetting hal muur nr 22

Geen asbest

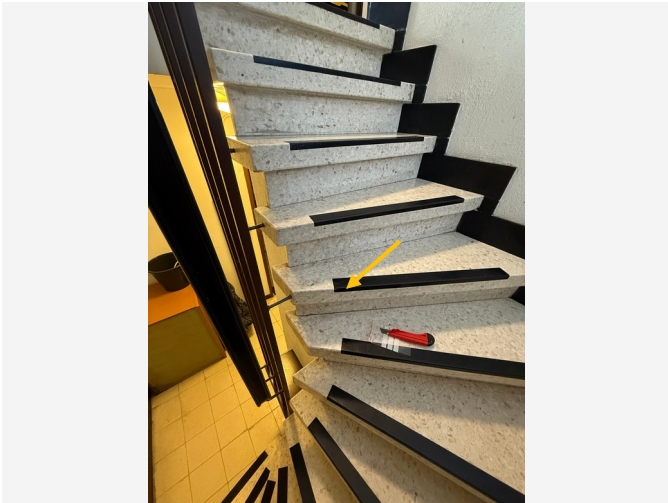
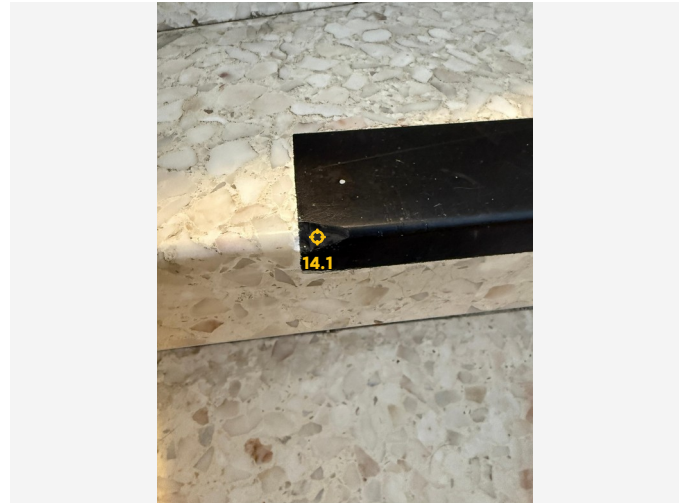
Fiche 14: Trapneuzen

Geen asbest

Beschrijving	Trapneuzen
Omgeving	Binnen
Primaire drager	Vloer
Bindmiddel van materiaal	Kunststof of -hars
Gebondenheid op basis van bindmiddel	Hecht
Hoeveelheid (gewicht - aantal)	<ul style="list-style-type: none">• 25,00 kg - 3 stuks
Totaal gewicht	75,00 kg
Identificatiemethode	Vaststelling met monstername
Destructieve handeling voor identificatie	Nee
Opmerking	Afmetingen bij benadering.
