Asbestinventarisatetest

Schildedreef 40, 2970 Schilde

Attestnummer : 20260225-000295.000

Uitgegeven op : 25.02.2026

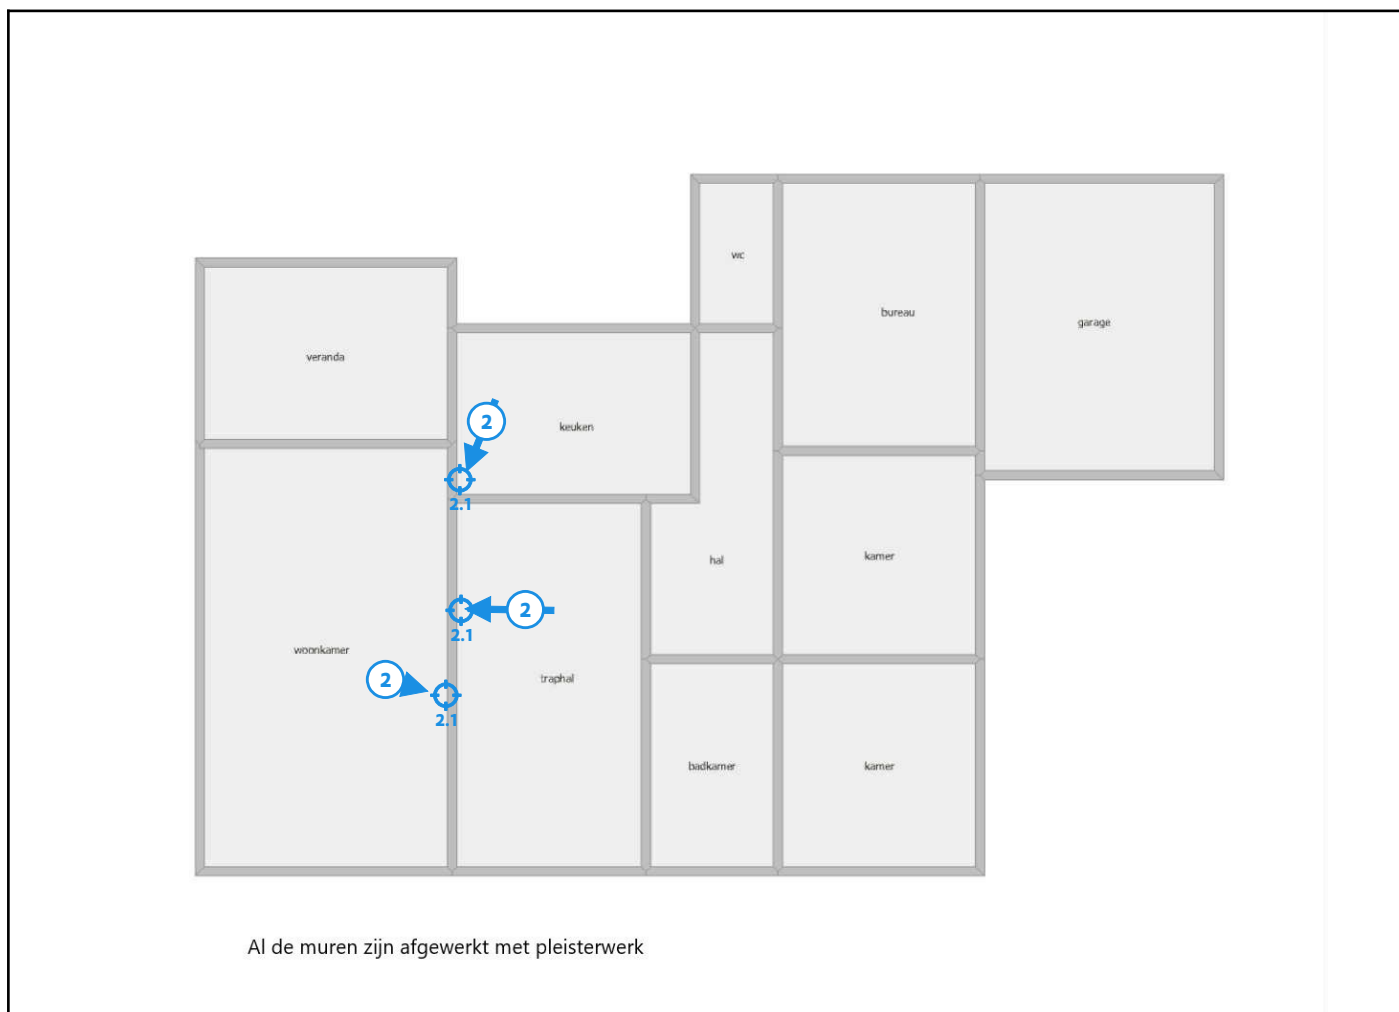
Plan 1.1: Gelijkvloers

Beschrijving	Type	Actie
2. Pleister wanden	Geen asbest	-
2.1 Code: 2567711-01	Mengmonster	-

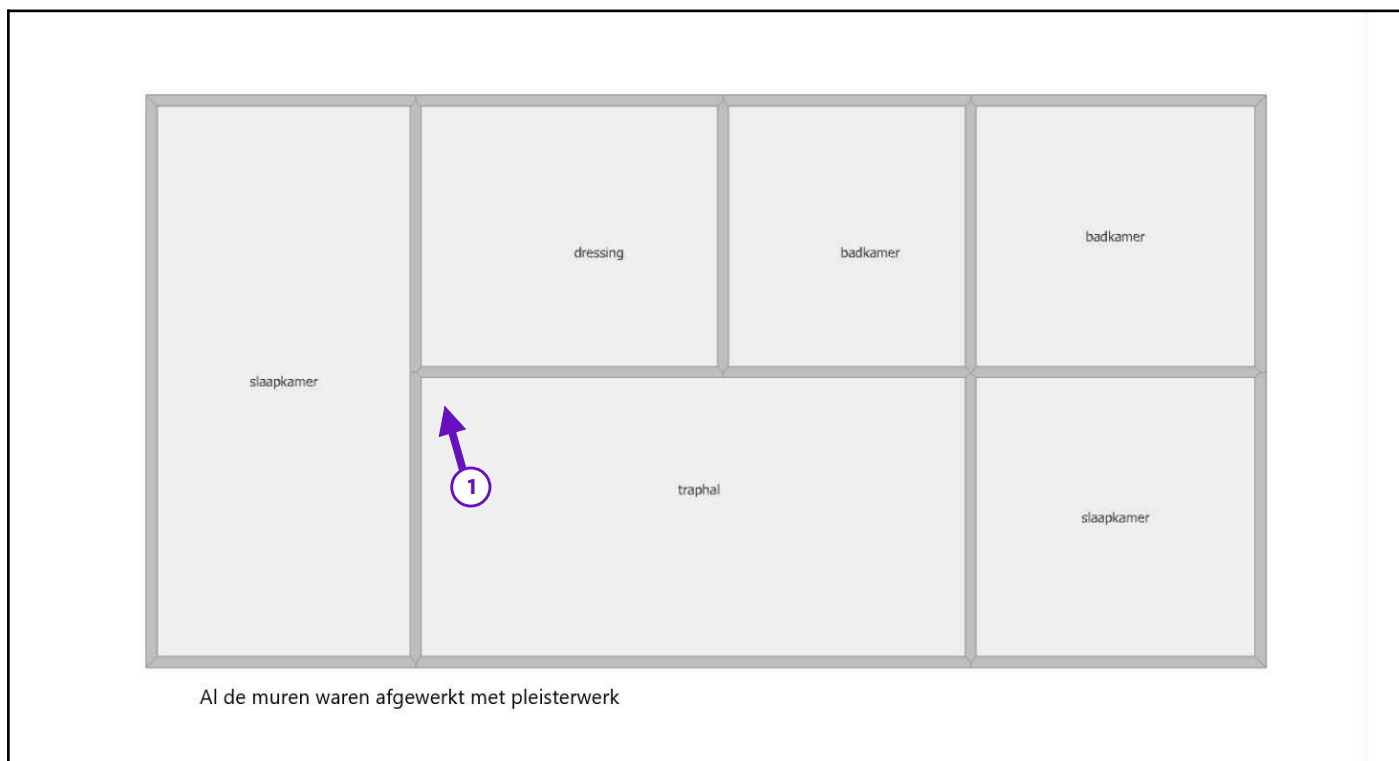
Plan 1.2: 1e verdieping

Beschrijving	Type	Actie
1. Schouw	Beperking	-

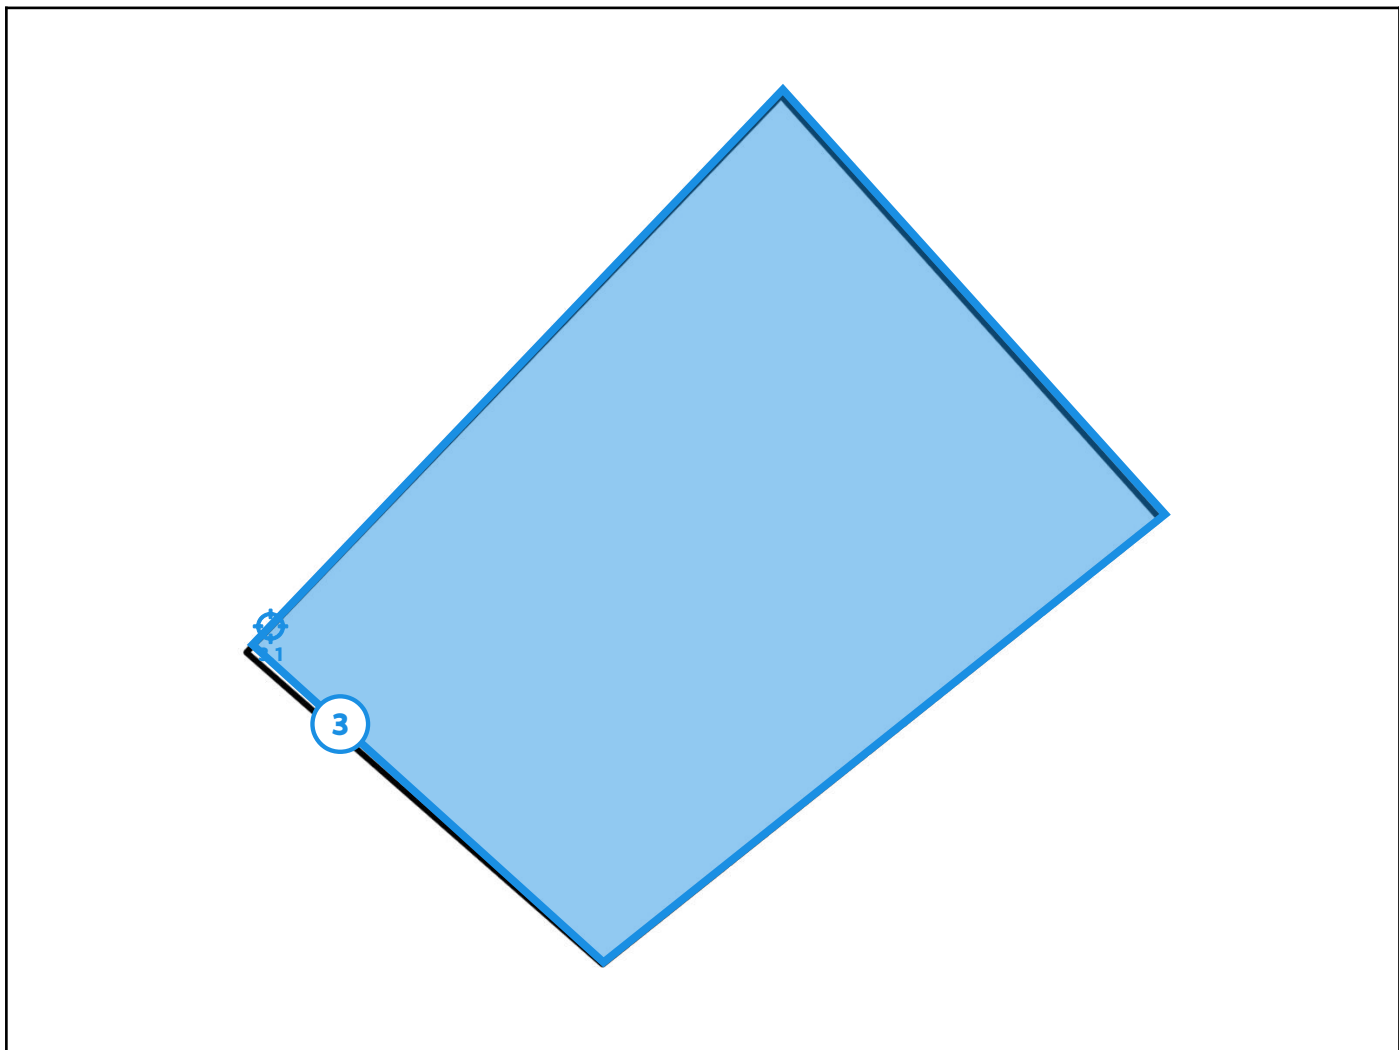
Plan 3.1: Constructie plan

Beschrijving	Type	Actie
3. Roofing tuinhuis	Geen asbest	-
3.1 Code: 2567711-02	Puntmonster	-

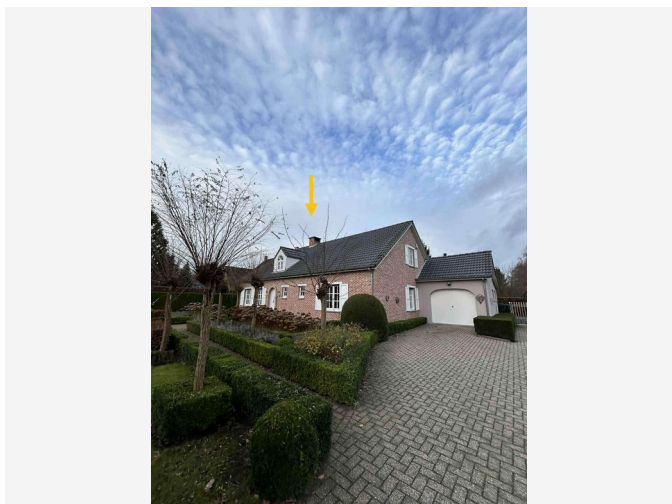
Situeringfoto

Tijdelijke beperking

Reden: Het te onderzoeken materiaal situeert zich hoger dan 3,50 m te rekenen vanaf een veilige ondergrond

Uitleg van de asbestdeskundige: De binnekant van de schouw is niet geïnspecteerd kunnen worden want deze bevindt zich hoger dan 3.5m

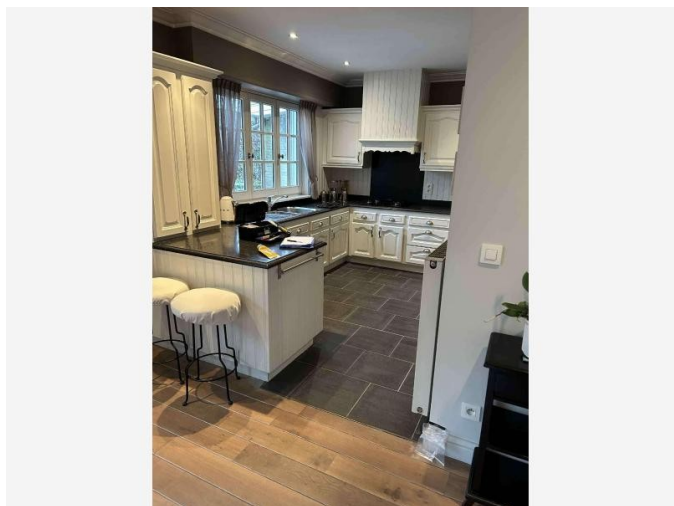
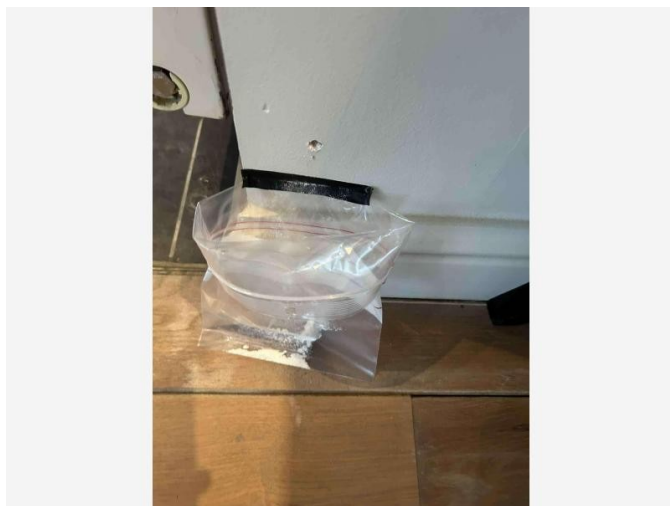
Fiche 2: Pleister wanden

Geen asbest

#	Type	Referentie	Resultaat
2.1	Mengmonster	2567711-01	Geen asbest

Beschrijving	Pleister wanden
Omgeving	Binnen
Primaire drager	Binnenwand
Bindmiddel van materiaal	Gips - kalk
Gebondenheid op basis van bindmiddel	Niet-hechtgebonden
Hoeveelheid (oppervlakte - dikte - aantal)	• 200,00 m ² - 0,20 cm - 1 stuk
Totaal volume	0,40 m ³
Identificatiemethode	Een monstername door de asbestdeskundige met laboanalyse door een asbestlabo.
Destructieve handeling voor identificatie	Nee
Opmerking	De plafonds waren afgewerkt met gyprocplaten, deze zijn niet-asbestverdacht

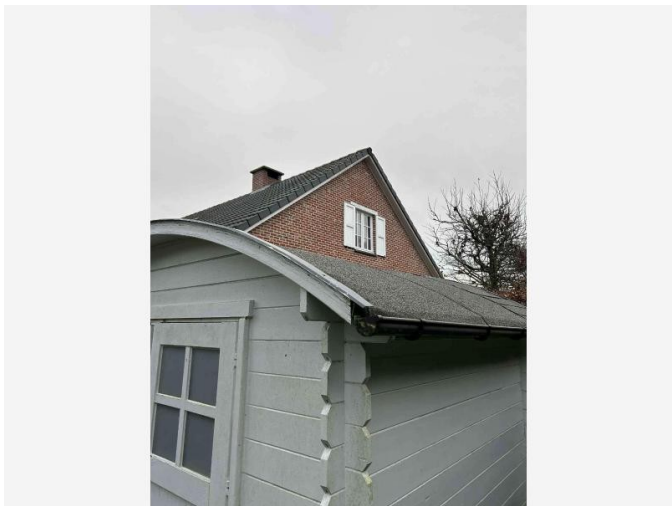
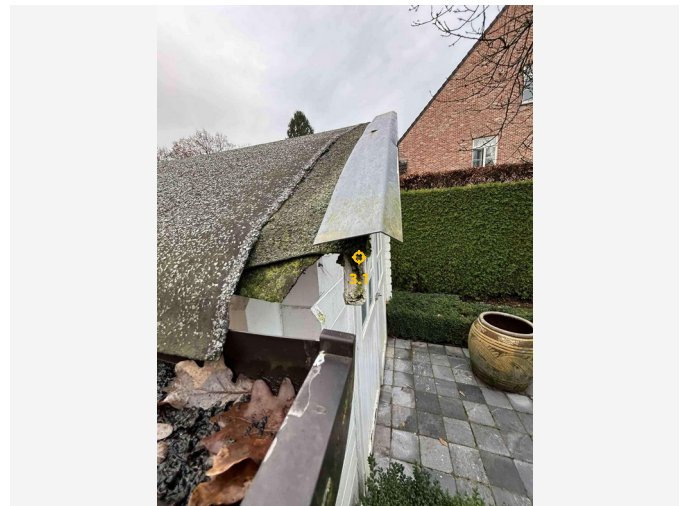
Fiche 3: Roofing tuinhuis

Geen asbest

#	Type	Referentie	Resultaat
3.1	Puntmonster	2567711-02	Geen asbest

Beschrijving	Roofing tuinhuis
Omgeving	Buiten
Primaire drager	Schuin dak
Bindmiddel van materiaal	Bitumen (roofing, teer, asfalt)
Gebondenheid op basis van bindmiddel	Hecht
Hoeveelheid (oppervlakte - aantal)	• 10,00 m ² - 1 stuk
Totale oppervlakte	10,00 m ²
Identificatiemethode	Een monstername door de asbestdeskundige met laboanalyse door een asbestlabo.
Destructieve handeling voor identificatie	Nee
