# Asbestinventarisatetest

Steenovenstraat 26, 2040 Antwerpen

Attestnummer : 20260326-000260.000

Uitgegeven op : 26.03.2026

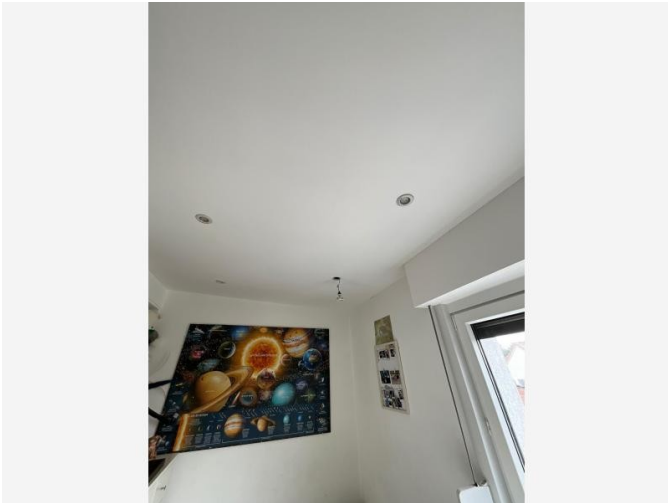
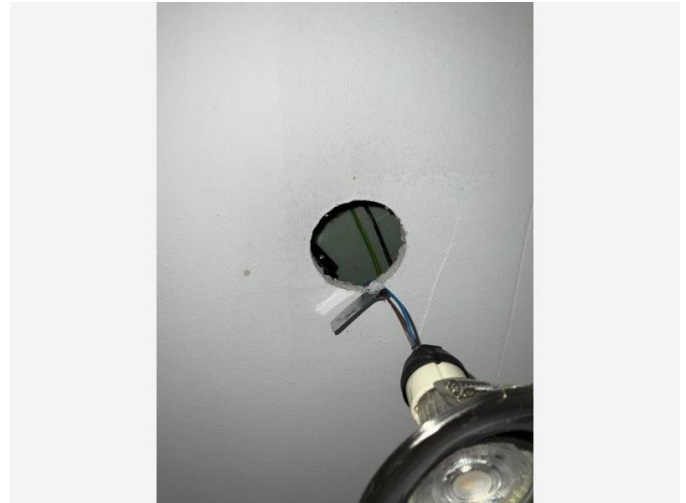
## Informatie over een materiaal dat de asbestdeskundige niet kan waarnemen of vaststellen

De plafonds werden afgewerkt met plastic, hout of gyproc. Deze zijn niet asbestverdacht. We weten niet wat er zich daaronder bevindt. Dit kunnen asbestverdachte toepassingen zijn. Wees hiervoor waakzaam.

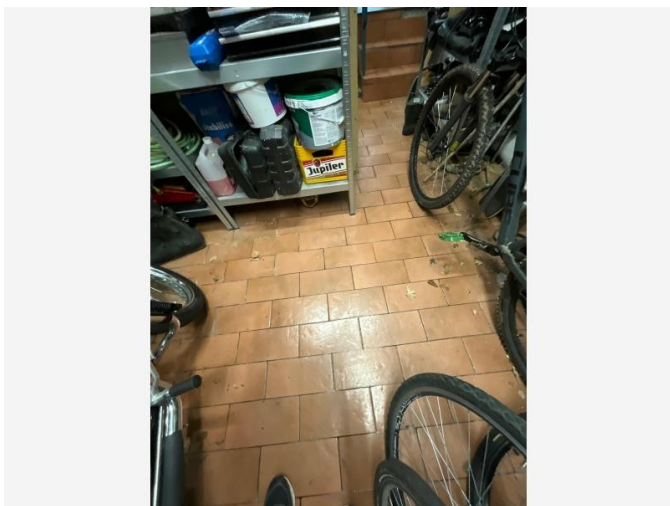
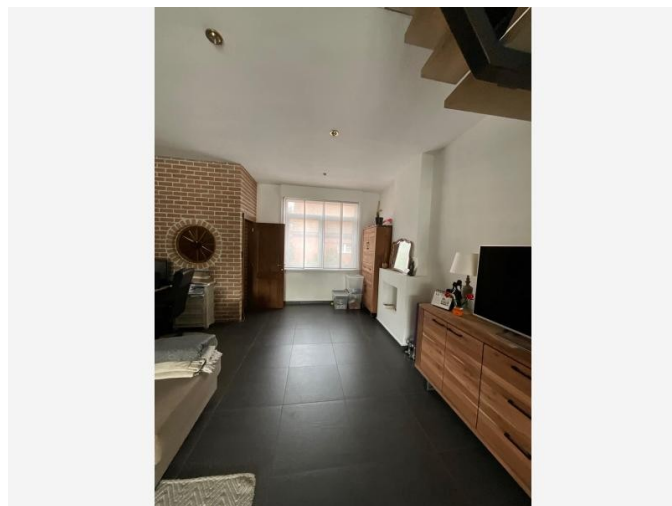
### Informatie over een materiaal dat de asbestdeskundige niet kan waarnemen of vaststellen

In het inspectieprotocol is een monsternamen van tegel- en vloerlijm verplicht om dit te identificeren als niet-asbesthoudend. Er waren geen facturen ter beschikking die bevestigen dat de tegels/vloer na 2001 waren geplaatst. Er waren geen bestaande beschadigingen aan de wandtegels of vloer om de lijm voldoende te kunnen inspecteren. Om dit af te toetsen is het aangewezen om bij eventuele renovatiewerken aan de tegels en de parket verder onderzoek/staalname te laten uitvoeren ter controle.

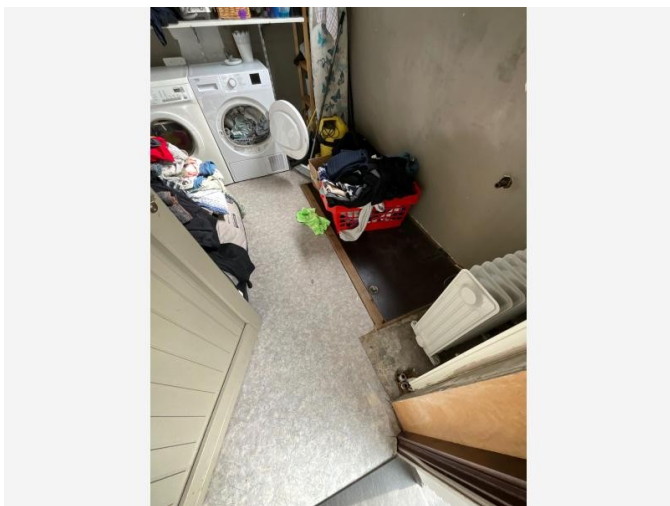
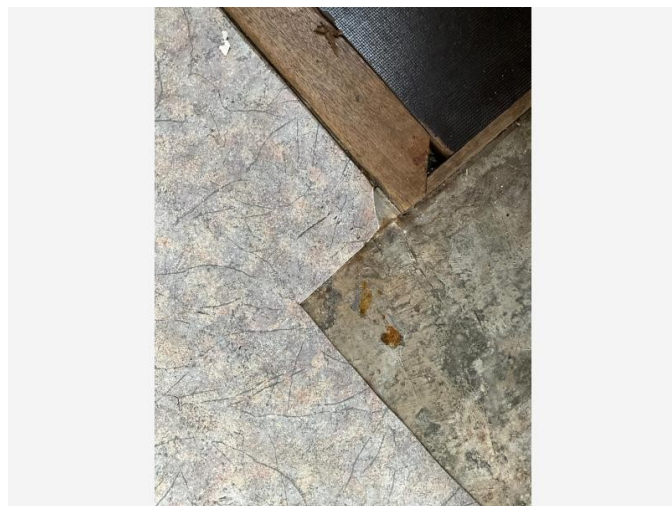
## Fiche 3: Vloerzeil wasruimte

## Conclusie

Geen asbest

#	Type	Referentie	Resultaat
3.1	Puntmonster	Vloerzeil wasruimte	Geen asbest

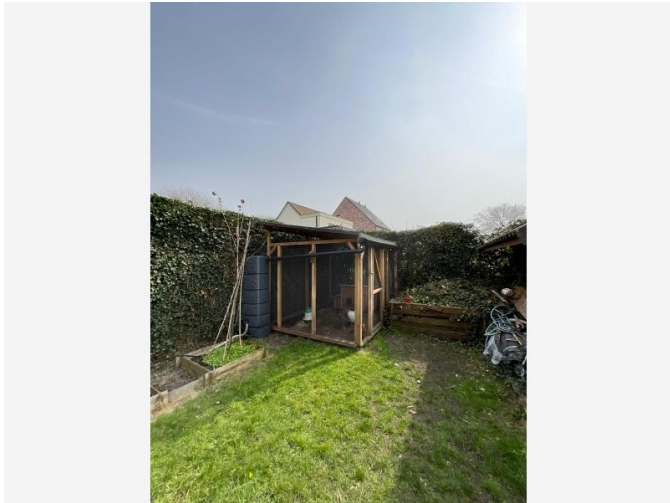
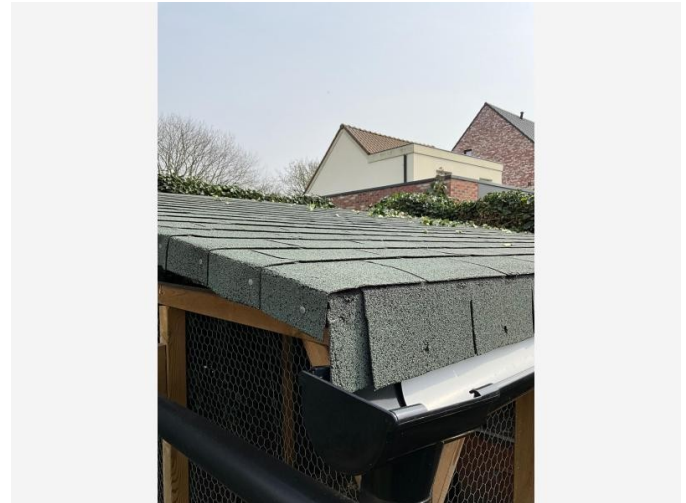
## Fiche 4: Dakbedekking kippenhok

### Conclusie

Geen asbest

#	Type	Referentie	Resultaat
4.1	Puntmonster	Dakbedekking kippenhok	Geen asbest

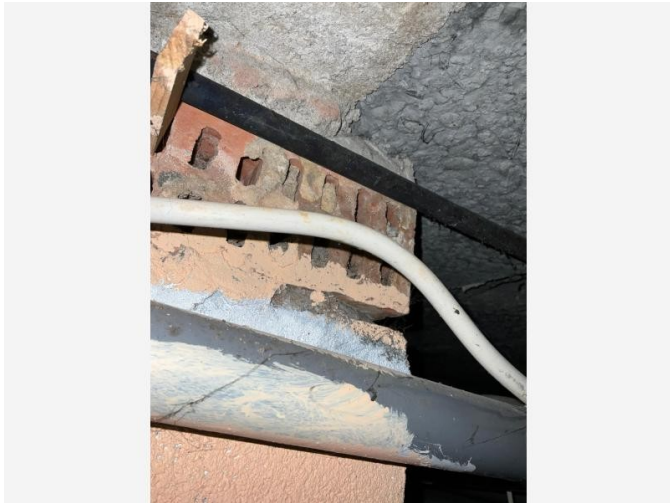
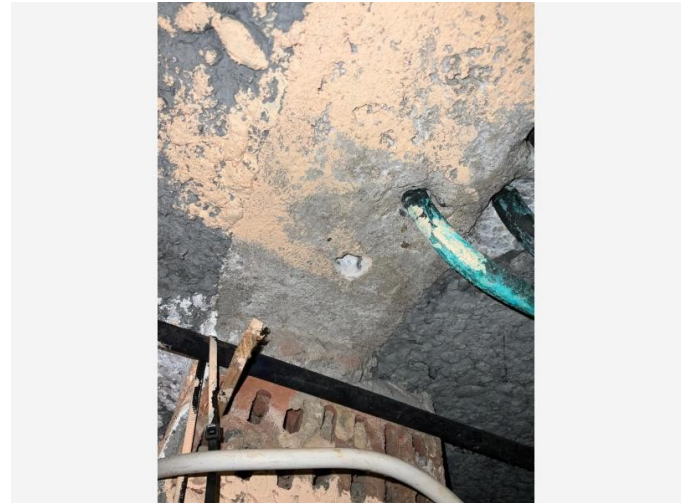
## Conclusie

Geen asbest

#	Type	Referentie	Resultaat
5.1	Mengmonster	Cementering kelder	Geen asbest

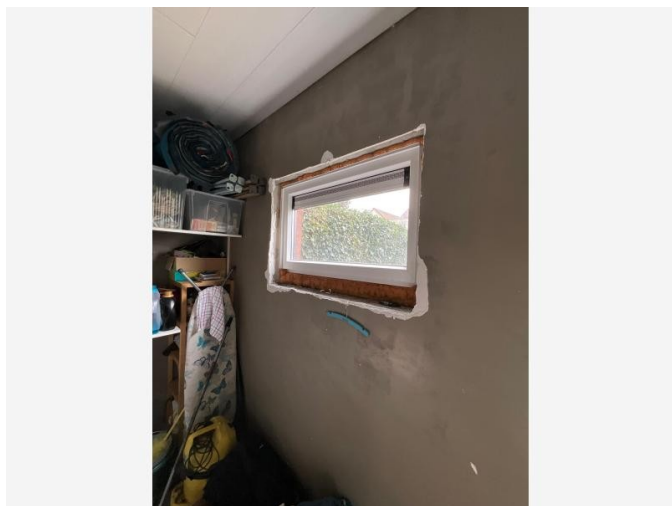
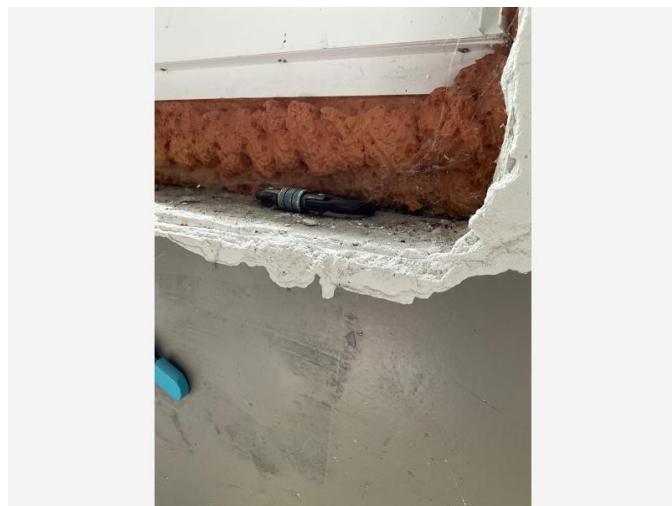
## Conclusie

Geen asbest

#	Type	Referentie	Resultaat
6.1	Mengmonster	Pleister muur	Geen asbest

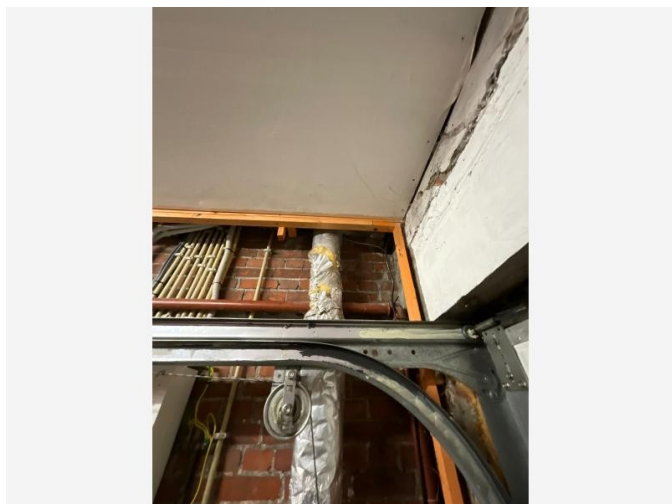
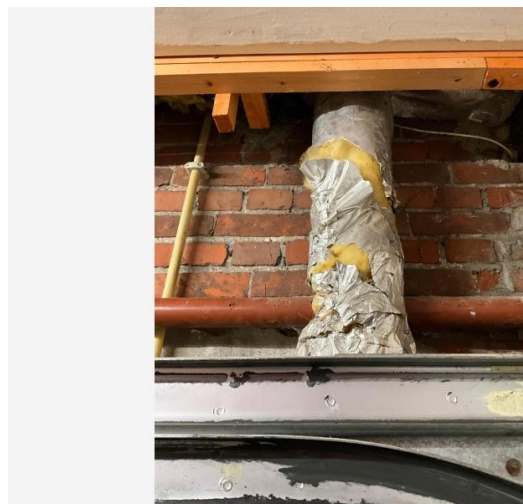
## Fiche 7: Leidingisolatie recht

### Conclusie

Geen asbest

#	Type	Referentie	Resultaat
7.1	Mengmonster	Leidingisolatie recht	Geen asbest

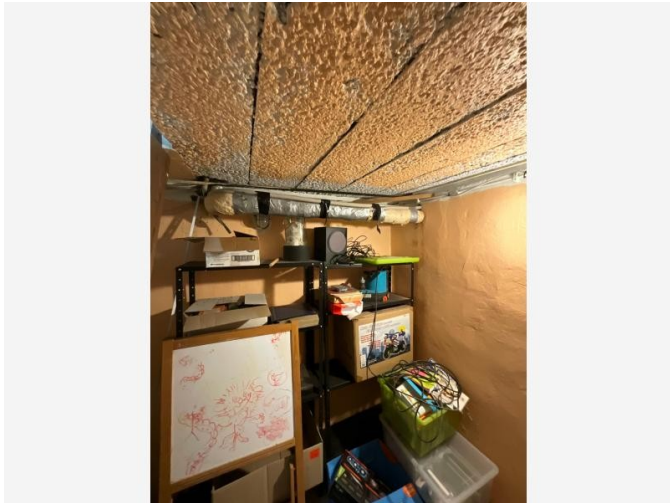
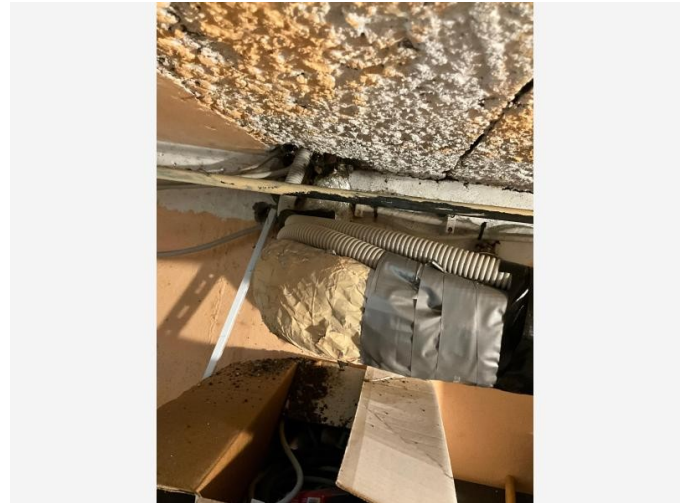
## Conclusie

Geen asbest

#	Type	Referentie	Resultaat
8.1	Mengmonster	Leidingisolatie bocht	Geen asbest

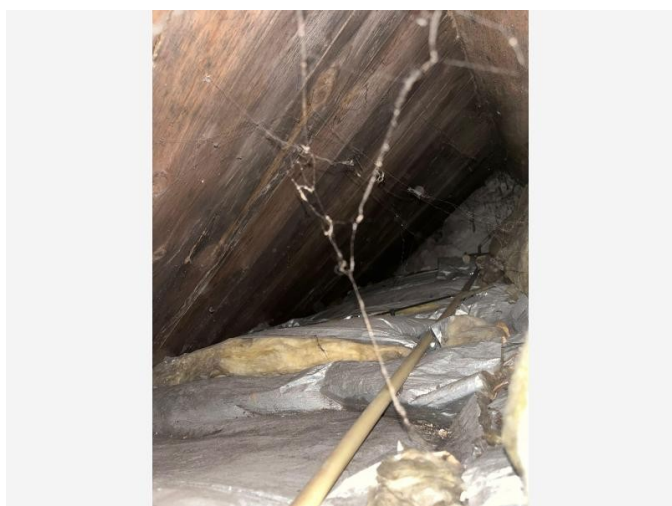
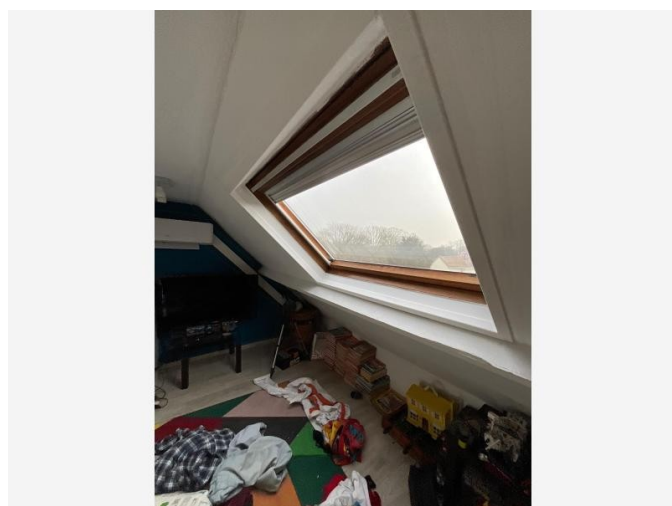
## Fiche 12: Onderdaken

Beschrijving	Notitie	Terug te vinden op plannen
Fiche 12: Onderdaken	Een deel van het onderdak is vast te stellen, dit is niet asbestverdacht. Andere delen zijn niet vast te stellen door de volledige afwerking. Wees bij renovatie of afbraak waakzaam voor onderliggende asbestverdachte materialen.	Plan 1.9: Zolderverdieping kopie
