Asbestinventarisatetest

Boterbloemlaan 56, 2980 Zoersel

Attestnummer : 20260409-000118.000

Uitgegeven op : 09.04.2026

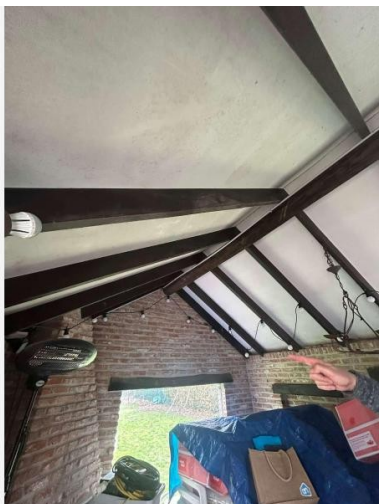
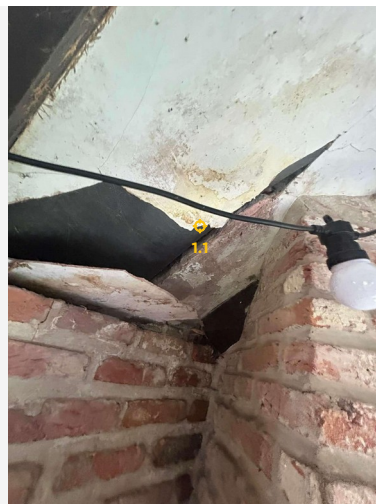
Eindbeoordeling materiaalrisico	Verhoogd materiaalrisico en/of verhoogde kans op vezelvrijgave
---------------------------------	--

Gebondenheid	Categorie 1: hechtgebonden in oorsprong
Asbestsoort (vezeltype)	Alleen chrysotiel aanwezig
Asbestconcentratie	Laag (< 50%)
Afschermingsgraad van het gehele materiaal	Geheel of deels vrij aan de buitenlucht, maar geen contact met binnenlucht
Toestand van het materiaal	Matig beschadigd, matig verweerd

#	Type	Referentie	Resultaat
1.1	Puntmonster	020044326	Chrysotiel

Beschrijving	Onderdak tuinberging
Omgeving	Buiten
Primaire drager	Schuin dak
Asbestmateriaal	Dak- en gevelbekleding - Plaat
Bindmiddel van asbestmateriaal	Cement
Gebondenheid op basis van bindmiddel	Hecht
Hoeveelheid (oppervlakte - dikte - aantal)	• 10,00 m ² - 0,20 cm - 1 stuk
Totaal volume	0,02 m ³
Eenvoudig bereikbaar	Ja
Bevestigingswijze	• Geklemd
Identificatiemethode	Een monstername door de asbestdeskundige met laboanalyse door een asbestlabo.
Destructieve handeling voor identificatie	Nee

Verwijderen

- Verwijder dit asbestmateriaal zo snel mogelijk. Volg de toestand goed op.

- Eenvoudige handelingen: mag via doe-het-zelf of door werknemer(s) met opleidingsattest eenvoudige handelingen
indien de platen eenvoudig te verwijderen zijn zonder kans op breken kan dit via doe-het-zelf of door werknemer(s) met opleidingsattest eenvoudige handelingen; Dek de zoldervloer af met plastic folie . dragen van de nodige beschermingsmiddelen (mondmasker ffp3, handschoenen,tyvec) Verwijder de dakpannen. Fixeer het plaatmateriaal , de asbesthoudende platen één voor één en in hun geheel verwijderen. Niet gooien, niet breken. Reinig nadien de draagstructuur met vochtige doeken (+stofzuiger met absoluut filter kan niet gehoord worden dus voor een particulier niet mogelijk .) Alle werknemer(s) moeten wel beschikken over een opleidingsattest eenvoudige handelingen 8u.

Een vastgesteld asbesthoudend onderdak mag niet definitief ingesloten worden , dit dient verplicht verwijderd te worden als het bij werken bereikbaar wordt. (vb bij vernieuwen van de dakbedekking onderdak mee verwijderen)

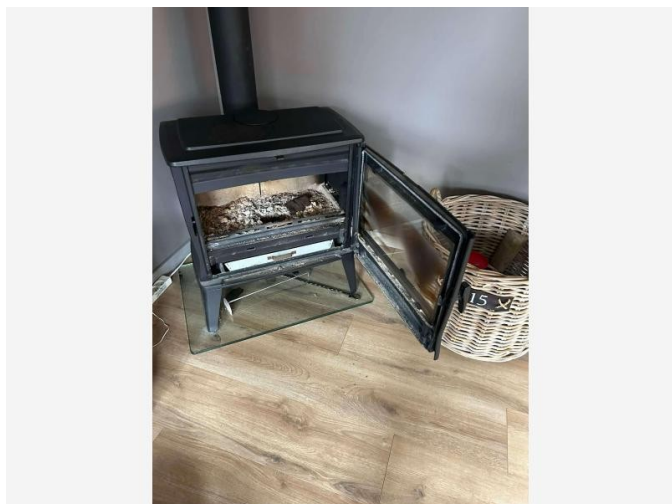
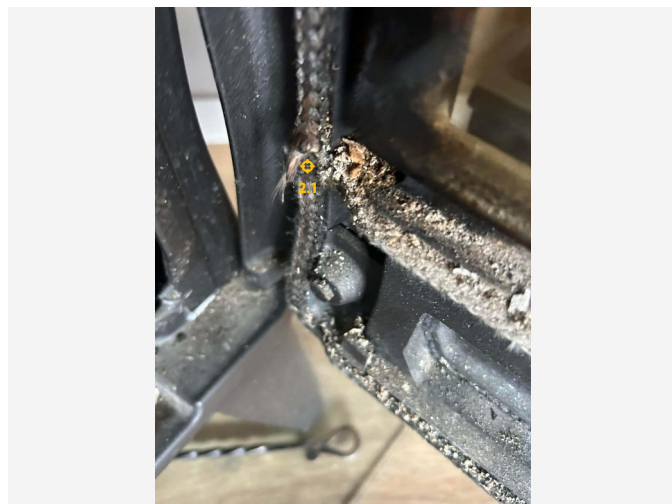
Fiche 2: Dichtingskoord

Geen asbest

#	Type	Referentie	Resultaat
2.1	Puntmonster	020044895	Geen asbest

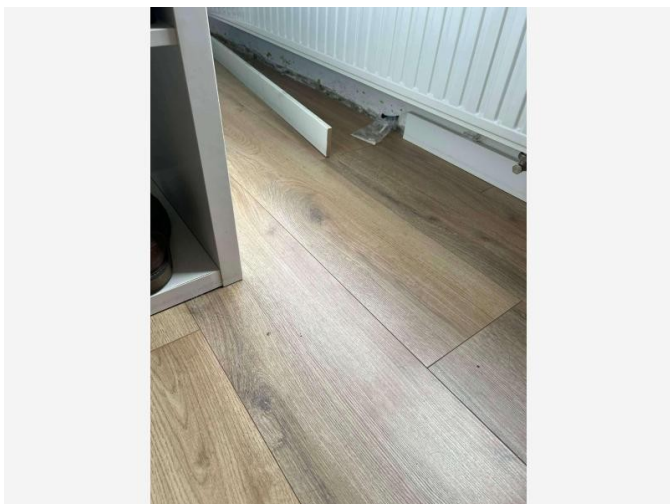
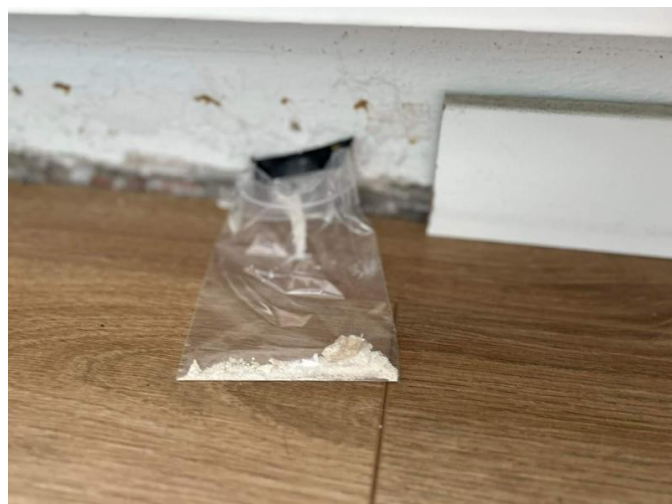
Fiche 3: Pleisterwerk wanden

Geen asbest

#	Type	Referentie	Resultaat
3.1	Mengmonster	6020044894	Geen asbest

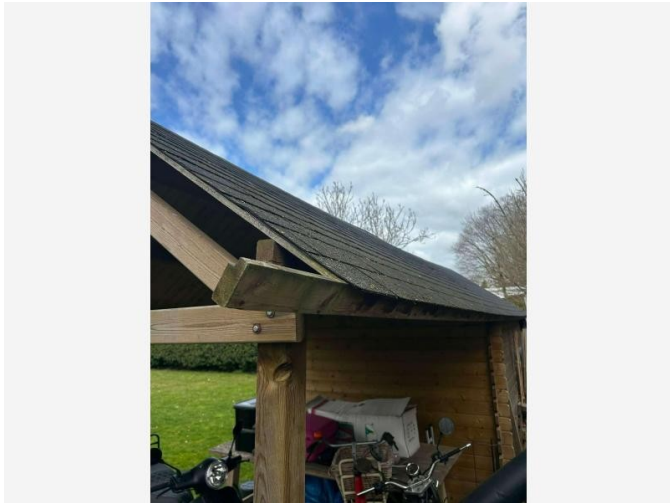
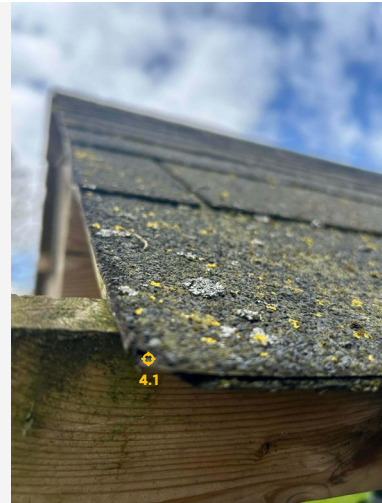
Fiche 4: Roofing tuinhuis

Geen asbest

#	Type	Referentie	Resultaat
4.1	Puntmonster	6020044327	Geen asbest
