# Asbestinventarisatetest

Voetbooglaan 3, 2920 Kalmthout

Attestnummer : 20260410-000376.000

Uitgegeven op : 10.04.2026

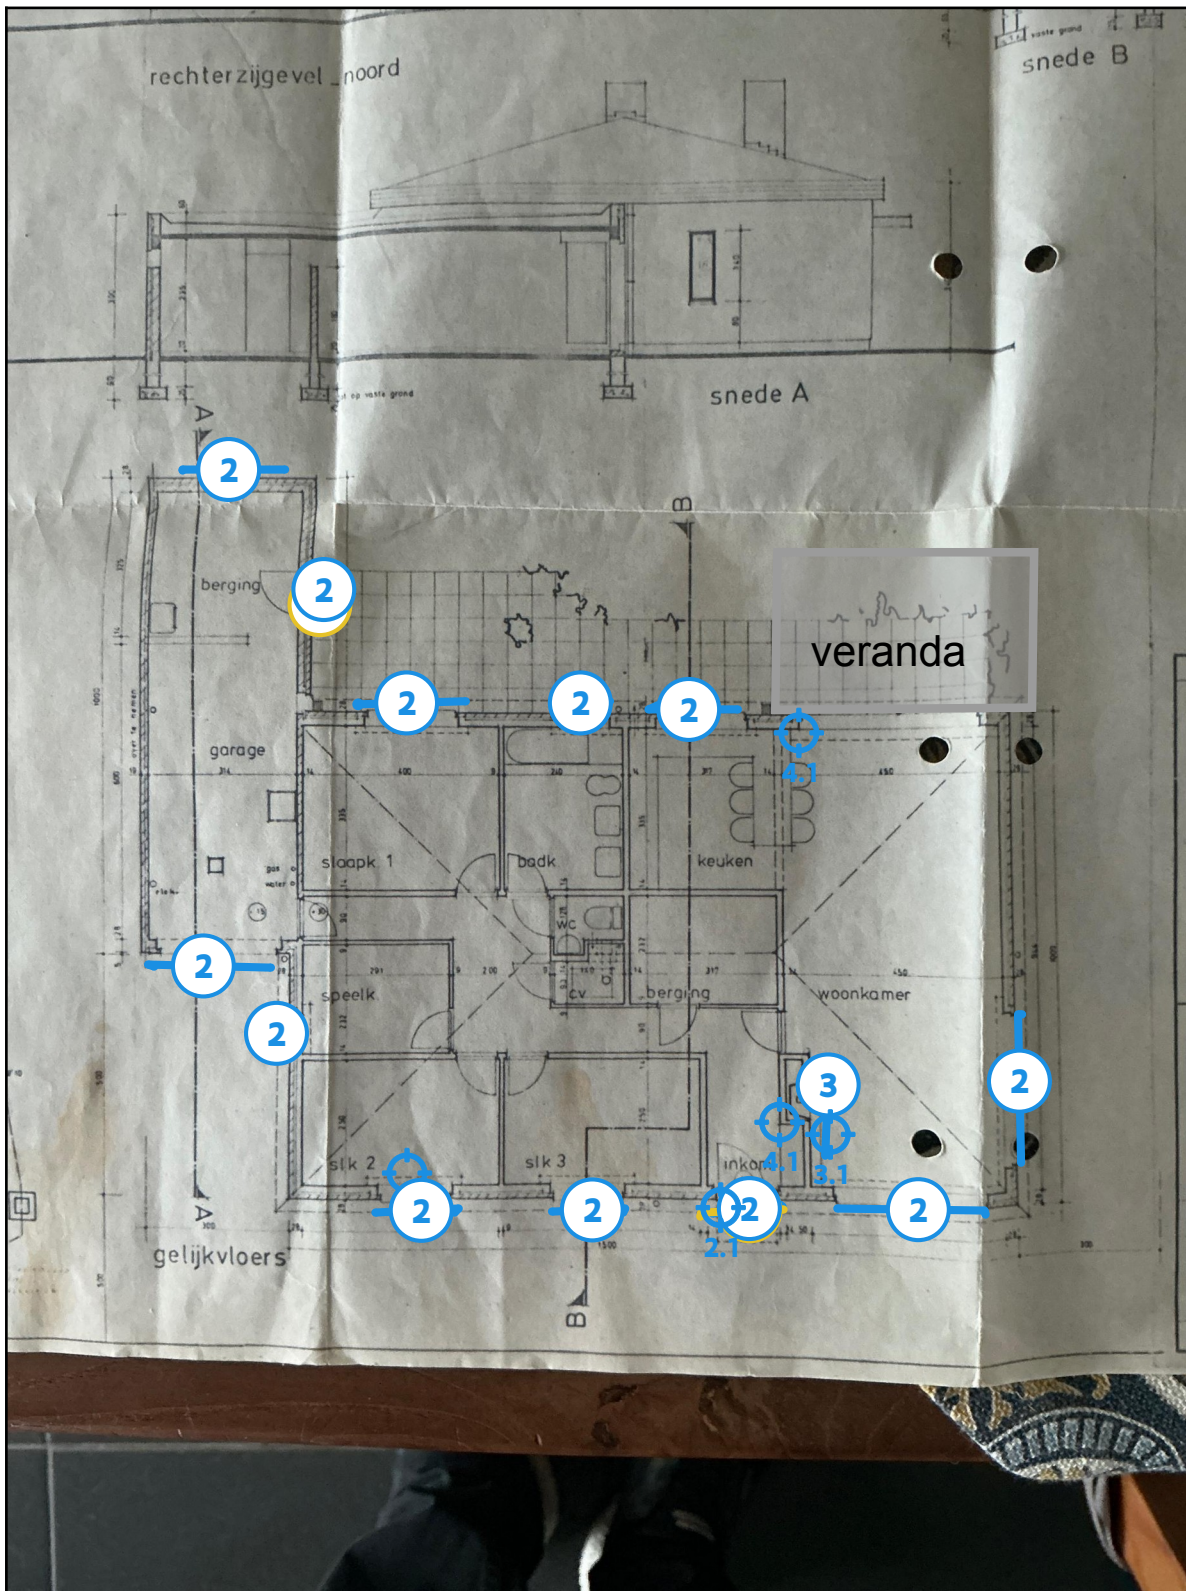
# Plan 1.2: Gelijkvloers

1. Glasal	Asbestmateriaal	Zorgvuldig beheren
2. Pasta	Geen asbest	-
2.1 Code: 6020044490	Puntmonster	-
3. Koord	Geen asbest	-
3.1 Code: 6020044728	Puntmonster	-
4. Pleisterwerk	Geen asbest	-
4.1 Code: 6020044489	Mengmonster	-

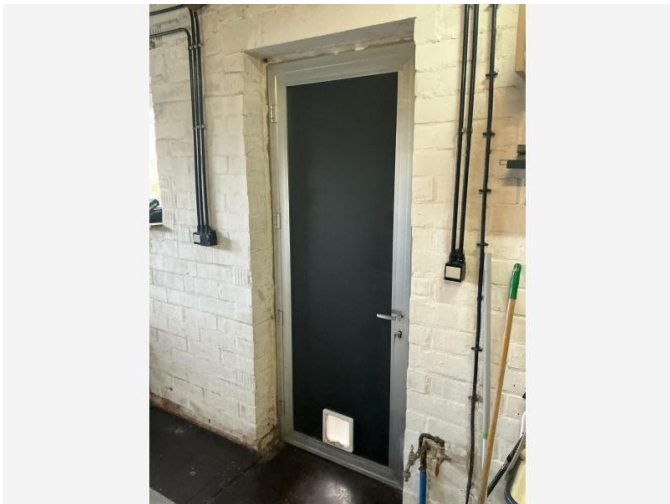
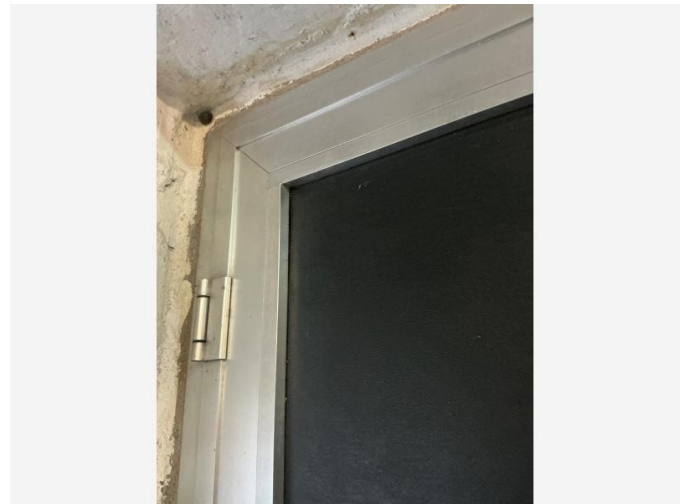
Het asbestmateriaal valt onder de mijlpaal van 2040.

Eindbeoordeling materiaalrisico	Laag materiaalrisico en/of verlaagde kans op vezelvrijgave
---------------------------------	--

Gebondenheid	Categorie 1: hechtgebonden in oorsprong
Asbestsoort (vezeltype)	Crocidoliet aanwezig
Asbestconcentratie	Laag (< 50%)
Afschermingsgraad van het gehele materiaal	Geheel of deels vrij aan de binnenlucht, maar geen contact met binnenluchtstromen
Toestand van het materiaal	Onbeschadigd, niet verweerd

Beschrijving	Glasal
Omgeving	Grenst aan binnen- en buitenlucht
Primaire drager	Wandopening verticaal (raam, deur, ...)
Asbestmateriaal	Plaat, paneel, tablet - Geëmailleerd, type Glasal
Bindmiddel van asbestmateriaal	Cement
Gebondenheid op basis van bindmiddel	Hecht
Hoeveelheid (oppervlakte - dikte - aantal)	• 3,00 m <sup>2</sup> - 1,00 cm - 1 stuk
Totaal volume	0,03 m <sup>3</sup>
Eenvoudig bereikbaar	Ja
Bevestigingswijze	• Geklemd
Identificatiemethode	De asbestdeskundige beoordeelt het materiaal als asbestverdacht en dus asbesthoudend, en dit zonder monstername.  Motivatie: De monstername brengt andere schade aan dan schade die inherent is aan de monstername.
Destructieve handeling voor identificatie	Nee

- Zorg voor een veilig beheer. Vermijd het beschadigen van het asbestmateriaal. Controleer de toestand jaarlijks op wijzigingen.
- Voer bijkomende staalname(s) uit.

- Eenvoudige handelingen: mag via doe-het-zelf of door werknemer(s) met opleidingsattest eenvoudige handelingen opgeleid personeel 8 u basis . Bij vervangen van de ramen kunnen de panelen mee verwijderd worden door de plaatsers van nieuw raamwerk. Alle werknemer(s) moeten wel beschikken over een opleidingsattest eenvoudige handelingen 8u.

Raam/deur kader stofvrij maken dmv puntafzuiging met een hepa stofzuiger.

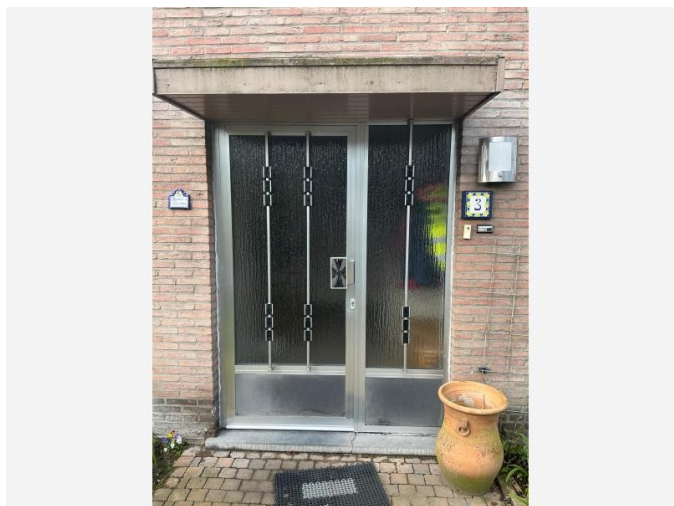
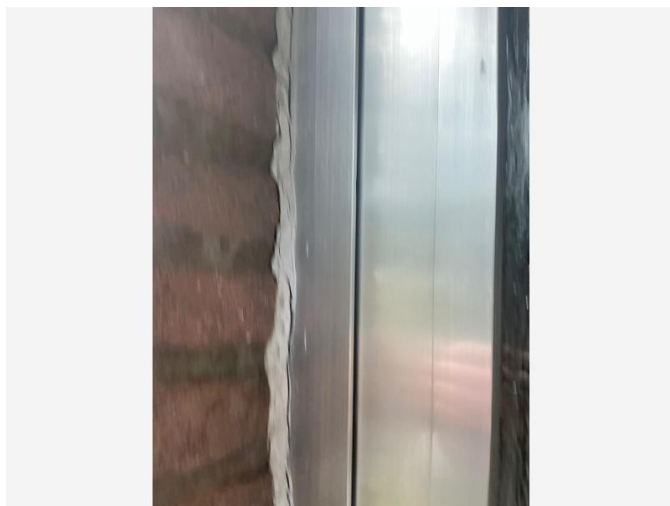
Geen asbest

#	Type	Referentie	Resultaat
2.1	Puntmonster	6020044490	Geen asbest

<b>Beschrijving</b>	Pasta
<b>Omgeving</b>	Buiten
<b>Primaire drager</b>	Wandopening verticaal (raam, deur, ...)
<b>Bindmiddel van materiaal</b>	Kitten, mastiek, pasta
<b>Gebondenheid op basis van bindmiddel</b>	Hecht
<b>Hoeveelheid (lengte - aantal)</b>	<ul style="list-style-type: none"><li>• 6,00 m - 1 stuk</li></ul>
<b>Totale lengte</b>	6,00 m
<b>Identificatiemethode</b>	Een monstername door de asbestdeskundige met laboanalyse door een asbestlabo.
<b>Destructieve handeling voor identificatie</b>	Nee

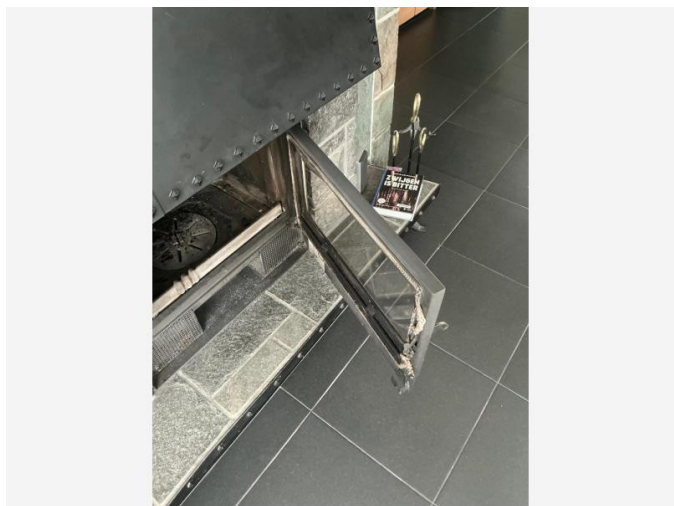
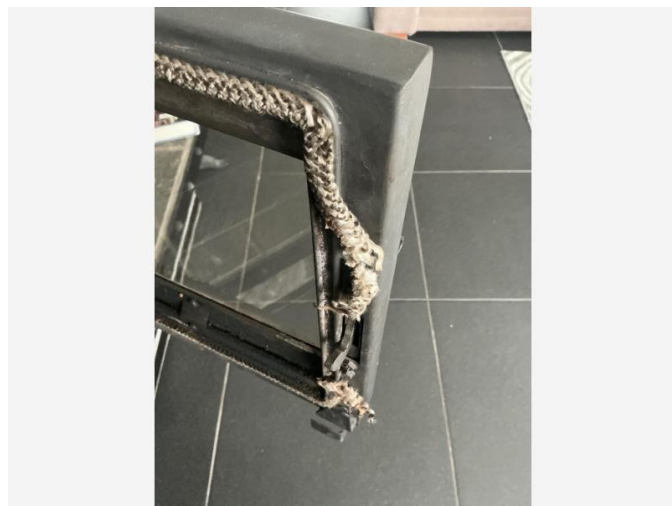
## Fiche 3: Koord

Geen asbest

#	Type	Referentie	Resultaat
3.1	Puntmonster	6020044728	Geen asbest

<b>Beschrijving</b>	Koord
<b>Omgeving</b>	Binnen
<b>Primaire drager</b>	Wandopening verticaal (raam, deur, ...)
<b>Bindmiddel van materiaal</b>	Weinig of geen bindmiddel (textiel, bevolking, ...)
<b>Gebondenheid op basis van bindmiddel</b>	Niet-hechtgebonden
<b>Hoeveelheid (lengte - omtrek - aantal)</b>	<ul style="list-style-type: none"><li>• 1,00 m - 2,00 cm - 1 stuk</li></ul>
<b>Totale oppervlakte</b>	0,02 m <sup>2</sup>
<b>Identificatiemethode</b>	Een monstername door de asbestdeskundige met laboanalyse door een asbestlabo.
<b>Destructieve handeling voor identificatie</b>	Nee

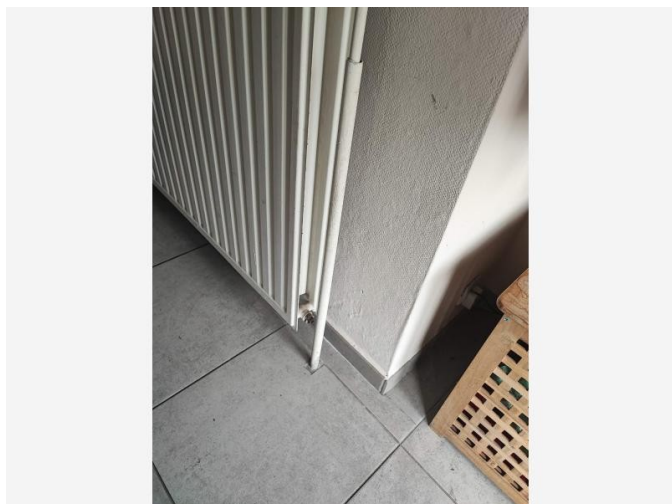
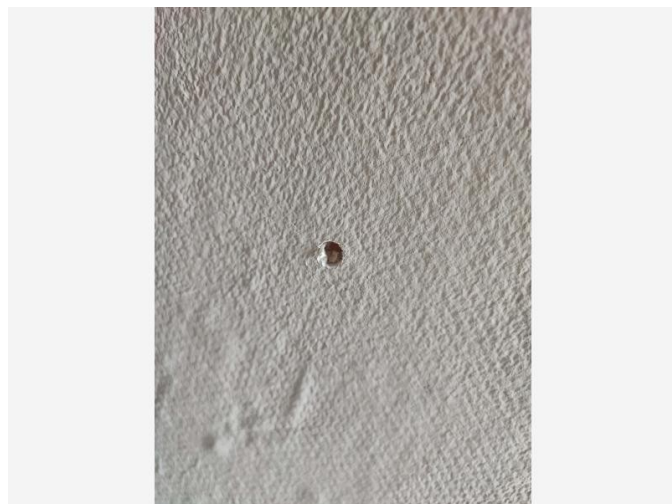
## Fiche 4: Pleisterwerk

Geen asbest

#	Type	Referentie	Resultaat
4.1	Mengmonster	6020044489	Geen asbest

<b>Beschrijving</b>	Pleisterwerk
<b>Omgeving</b>	Binnen
<b>Primaire drager</b>	Binnenwand
<b>Bindmiddel van materiaal</b>	Gips - kalk
<b>Gebondenheid op basis van bindmiddel</b>	Niet-hechtgebonden
<b>Hoeveelheid (oppervlakte - dikte - aantal)</b>	• 450,00 m <sup>2</sup> - 1,00 cm - 1 stuk
<b>Totaal volume</b>	4,50 m <sup>3</sup>
<b>Identificatiemethode</b>	Een monstername door de asbestdeskundige met laboanalyse door een asbestlabo.
<b>Destructieve handeling voor identificatie</b>	Nee
<b>Opmerking</b>	De vermelde oppervlaktes, diktes, gewichten en volumes betreffen een beredeneerde schatting. Er worden geen rechten verleend aan deze oppervlaktes/diktes/volumes.
