# Asbestinventarisatetest

Gelmelenstraat 149, 2900 Schoten

Attestnummer : 20260319-000438.000

Uitgegeven op : 19.03.2026

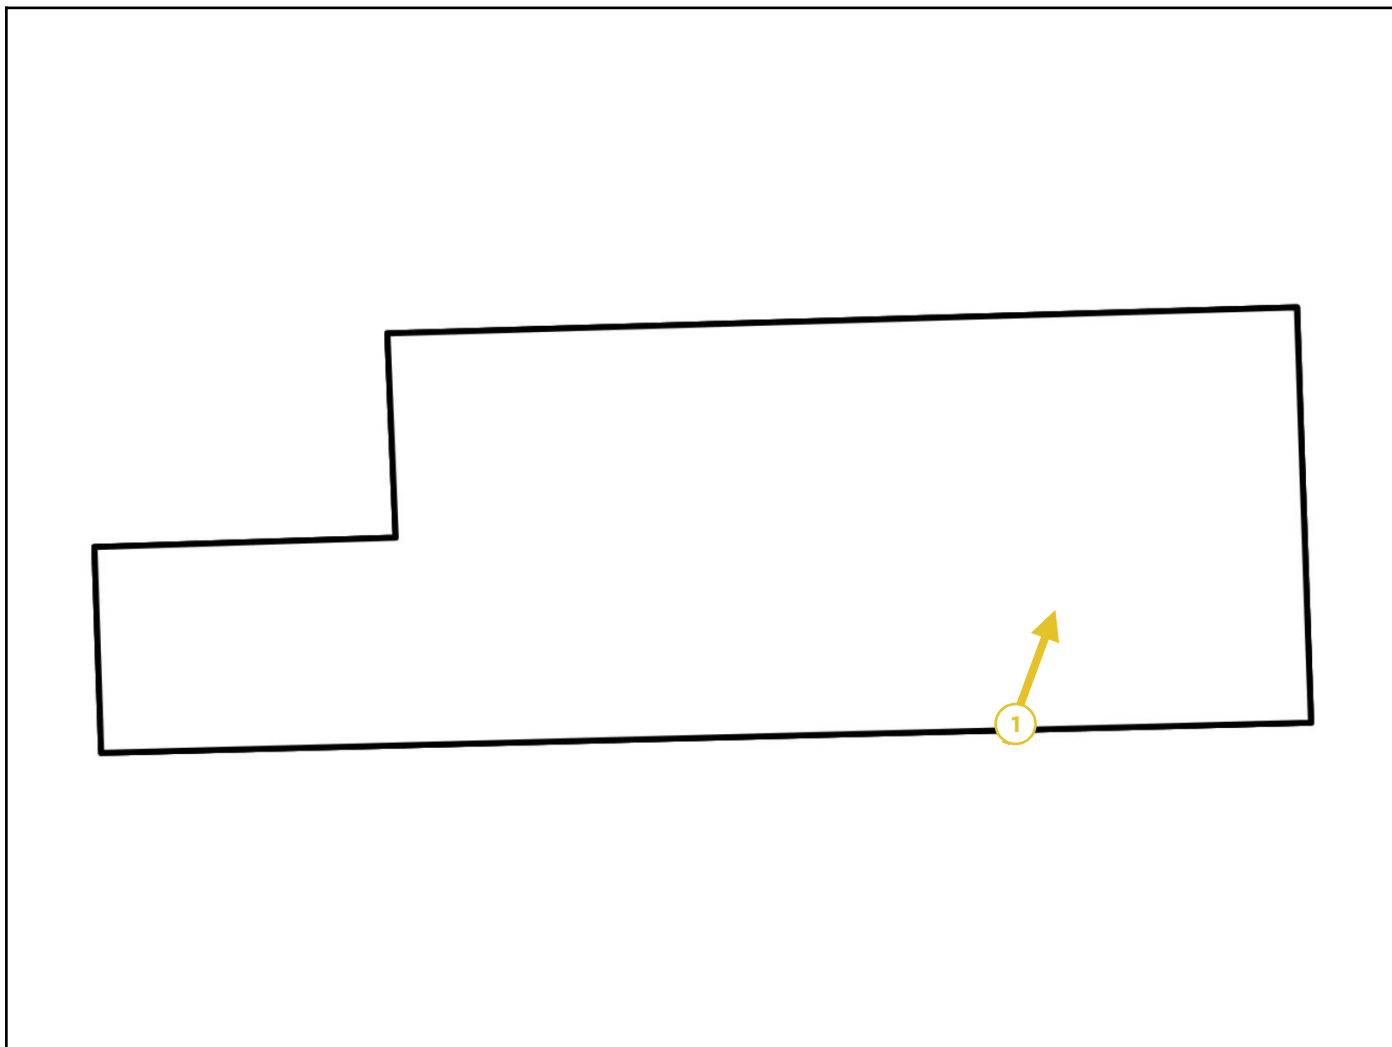
## Plan 1.4: kelder

Beschrijving	Type	Actie
1. bakeliet	Asbestmateriaal	Zorgvuldig beheren

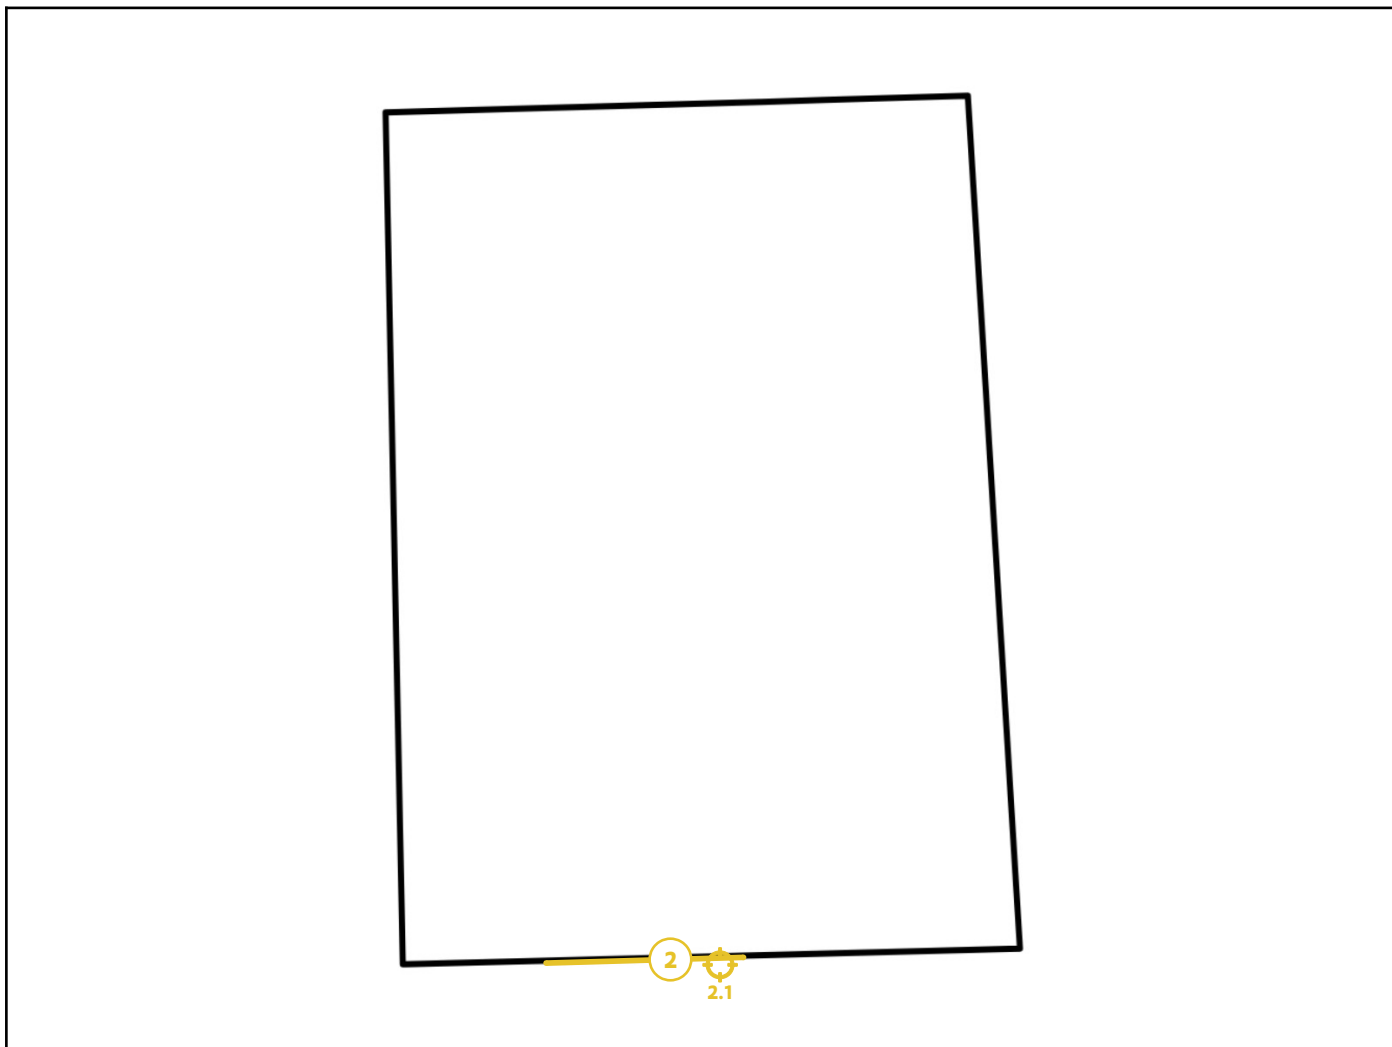
## Plan 2.1: Bijgebouw plan

Beschrijving	Type	Actie
2. Vensterbank	Asbestmateriaal	Zorgvuldig beheren
2.1 Code: 6020044447	Puntmonster	-

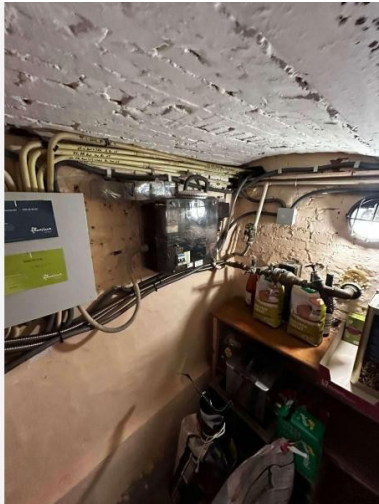
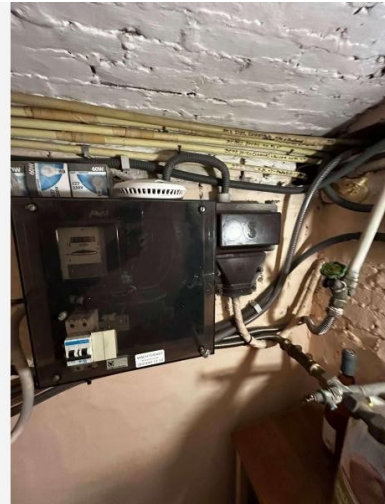
Het asbestmateriaal valt onder de mijlpaal van 2040.

Eindbeoordeling materiaalrisico	Zeer laag materiaalrisico en/of zeer lage kans op vezelvrijgave
---------------------------------	---

Gebondenheid	Categorie 1: hechtgebonden in oorsprong
Asbestsoort (vezeltype)	Crocidoliet aanwezig
Asbestconcentratie	Laag (< 50%)
Afschermingsgraad van het gehele materiaal	Stootvaste afscherming of omkasting
Toestand van het materiaal	Onbeschadigd, niet verweerd

Beschrijving	bakeliet
Omgeving	Binnen
Primaire drager	Communicatie en elektrische infrastructuur en uitrusting
Asbestmateriaal	Plaat, paneel, tablet - Type Bakeliet
Bindmiddel van asbestmateriaal	Kunststof of -hars
Gebondenheid op basis van bindmiddel	Hecht
Hoeveelheid (oppervlakte - dikte - aantal)	• 0,20 m <sup>2</sup> - 2,00 cm - 1 stuk
Totaal volume	0,004 m <sup>3</sup>
Eenvoudig bereikbaar	Ja
Bevestigingswijze	• Geschroefd
Identificatiemethode	De asbestdeskundige beoordeelt het materiaal als asbestverdacht en dus asbesthoudend, en dit zonder monstername.  Motivatie: De monstername brengt andere schade aan dan schade die inherent is aan de monstername.
Destructieve handeling voor identificatie	Nee

- Zorg voor een veilig beheer. Vermijd het beschadigen van het asbestmateriaal. Controleer de toestand jaarlijks op wijzigingen.

- Eenvoudige handelingen: mag via doe-het-zelf of door werknemer(s) met opleidingsattest eenvoudige handelingen  
Schakelaars, stopcontacten en andere gelijkaardige toepassingen kunnen eenvoudig losgeschroefd worden --> EH doe-het-zelf. Afgesloten of verzegelde kast --> EH opgeleid techniker personeel 8u basisopleiding asbest. U gebruikt dan best persoonlijke beschermingsmiddelen om blootstelling aan asbestvezels te voorkomen (ffp3 masker, handschoenen, tyvek, veiligheidsbril,..). Graag verwijs ik u ook naar de laatste pagina van het attest waar de verwijderingstechnieken staan uitgelegd.

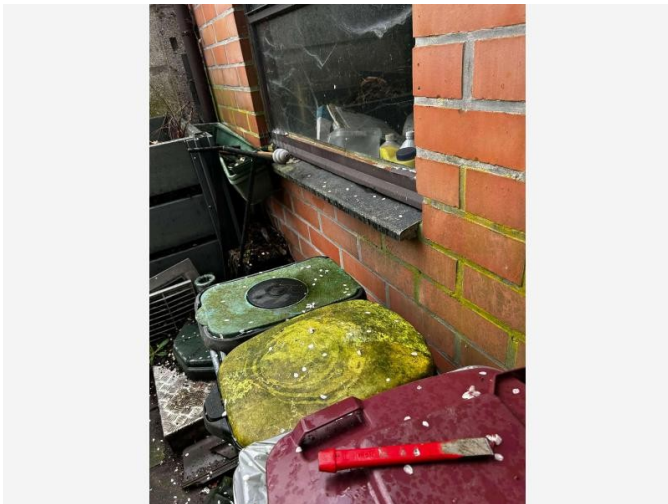
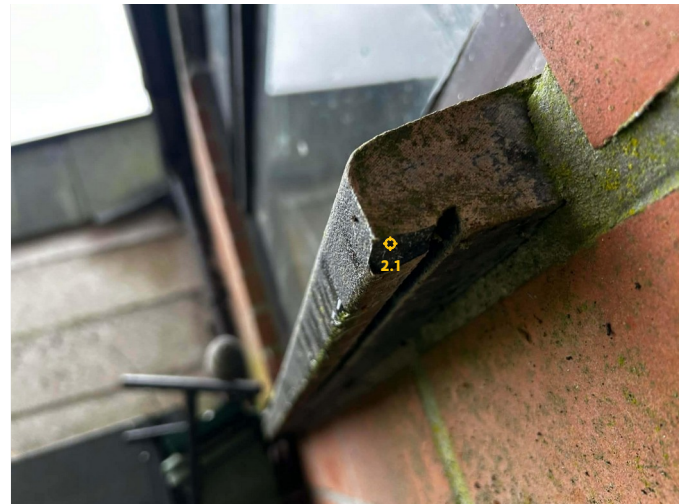
Het asbestmateriaal valt onder de mijlpaal van 2040.

Eindbeoordeling materiaalrisico	Zeer laag materiaalrisico en/of zeer lage kans op vezelvrijgave
---------------------------------	---

Gebondenheid	Categorie 1: hechtgebonden in oorsprong
Asbestsoort (vezeltype)	Alleen chrysotiel aanwezig
Asbestconcentratie	Laag (< 50%)
Afschermingsgraad van het gehele materiaal	Geheel of deels vrij aan de buitenlucht, maar geen contact met binnenlucht
Toestand van het materiaal	Onbeschadigd, niet verweerd

#	Type	Referentie	Resultaat
2.1	Puntmonster	6020044447	Chrysotiel

Beschrijving	Vensterbank
Omgeving	Buiten
Primaire drager	Wandopening verticaal (raam, deur, ...)
Asbestmateriaal	Deksteen, muurkap - Vol
Bindmiddel van asbestmateriaal	Cement
Gebondenheid op basis van bindmiddel	Hecht
Hoeveelheid (oppervlakte - dikte - aantal)	<ul style="list-style-type: none"><li>• 0,50 m<sup>2</sup> - 2,00 cm - 1 stuk</li></ul>
Totaal volume	0,01 m <sup>3</sup>
Eenvoudig bereikbaar	Ja
Bevestigingswijze	<ul style="list-style-type: none"><li>• Verlijmd, ingegoten, versmeerd</li></ul>
Identificatiemethode	Een monstername door de asbestdeskundige met laboanalyse door een asbestlabo.
Destructieve handeling voor identificatie	Nee

- Zorg voor een veilig beheer. Vermijd het beschadigen van het asbestmateriaal. Controleer de toestand jaarlijks op wijzigingen.

- Eenvoudige handelingen: mag via doe-het-zelf of door werknemer(s) met opleidingsattest eenvoudige handelingen  
De dorpels of tabletten kunnen voorzichtig losgebeiteld worden, extra bevochtigen om stof te voorkomen + dragen van de nodige beschermingsmiddelen (mondmasker ffp3, handschoenen, tyvec) verpakken in plastic folie en afvoeren naar het containerpark als hechtgebonden asbestafval.

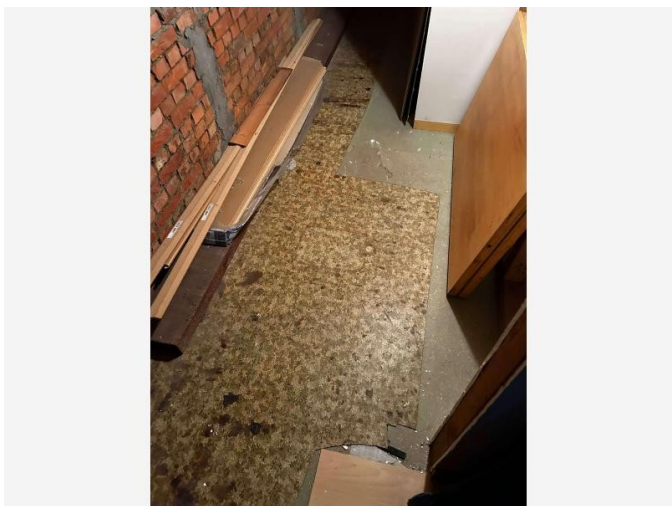
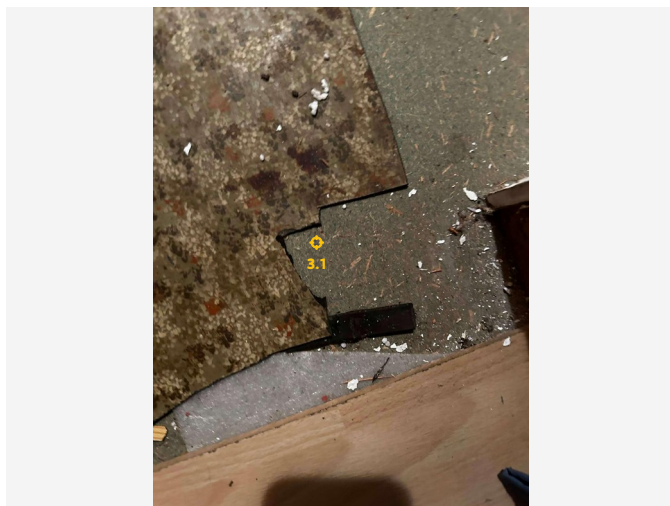
Geen asbest

#	Type	Referentie	Resultaat
3.1	Puntmonster	6020044449	Geen asbest

<b>Beschrijving</b>	Vynil
<b>Omgeving</b>	Binnen
<b>Primaire drager</b>	Vloer
<b>Bindmiddel van materiaal</b>	Karton - papier - viltachtig
<b>Gebondenheid op basis van bindmiddel</b>	Niet-hechtgebonden
<b>Hoeveelheid (oppervlakte - aantal)</b>	• 10,00 m <sup>2</sup> - 1 stuk
<b>Totale oppervlakte</b>	10,00 m <sup>2</sup>
<b>Identificatiemethode</b>	Een monstername door de asbestdeskundige met laboanalyse door een asbestlabo.
<b>Destructieve handeling voor identificatie</b>	Nee

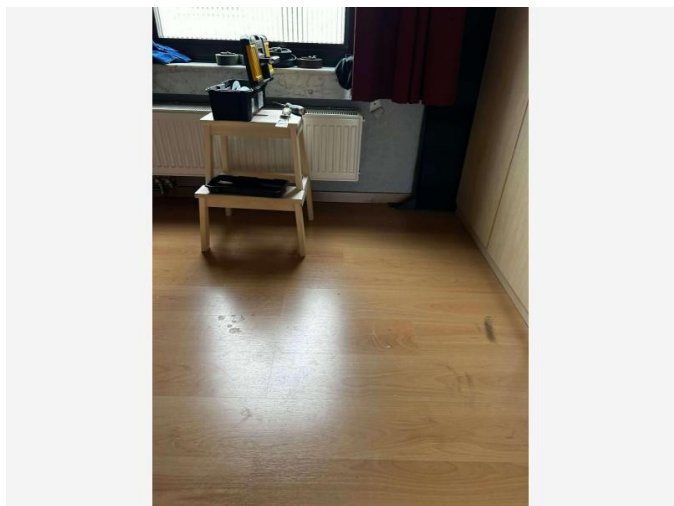
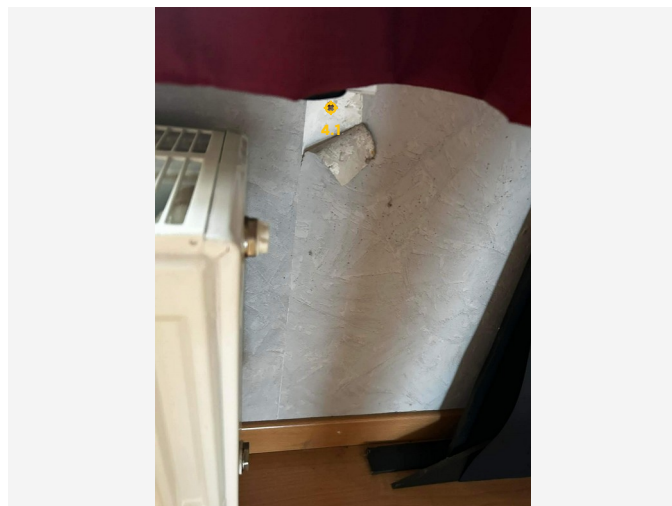
## Fiche 4: Pleister wanden

Geen asbest

#	Type	Referentie	Resultaat
4.1	Mengmonster	6020044446	Geen asbest

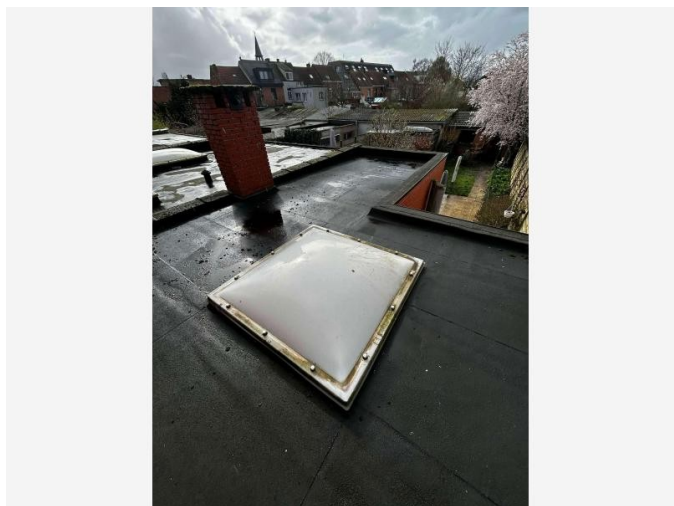
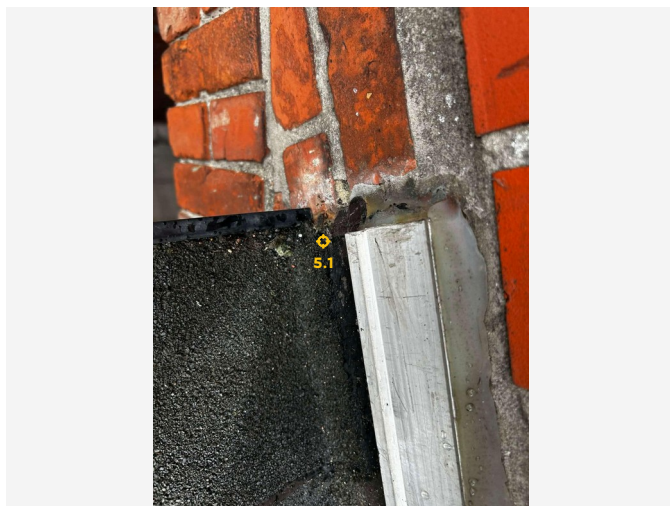
## Fiche 5: Roofing

Geen asbest

#	Type	Referentie	Resultaat
5.1	Puntmonster	6020044448	Geen asbest

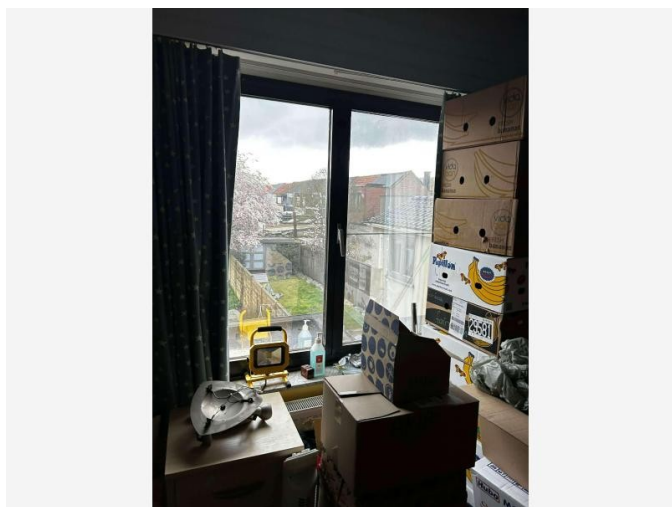
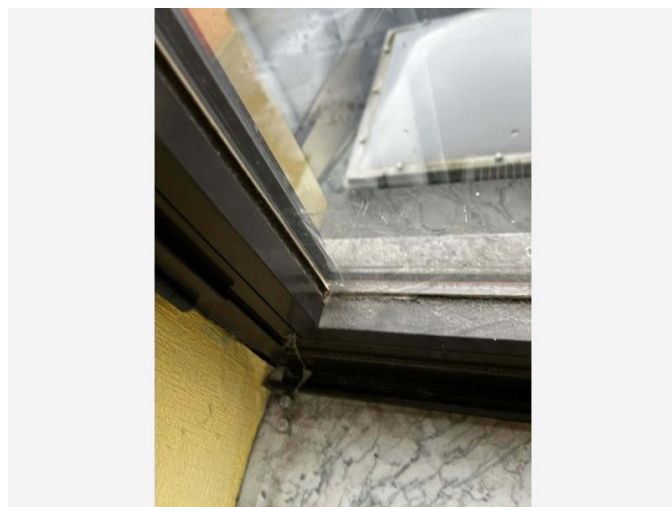
### Fiche 6: Kitten ramen

Beschrijving	Notitie	Terug te vinden op plannen
Fiche 6: Kitten ramen	De kisten van de ramen bestaan uit rubber of siliconen, deze zijn niet-asbestverdacht	-
Fiche 7: Onderdak	Er waren geen asbestverdachte onderdakplaten vastgesteld onder het schuine dak	Plan 1.3: Zolder
Fiche 8: Rookgaskanaal	Het Rookgaskanaal bestaat uit metaal deze is niet-asbestverdacht	-
Fiche 9: Ketel	-	Plan 1.1: Gelijkvloers
