# Asbestinventarisatetest

Berkenlei 23, 2900 Schoten

Attestnummer : 20260331-000304.000

Uitgegeven op : 31.03.2026

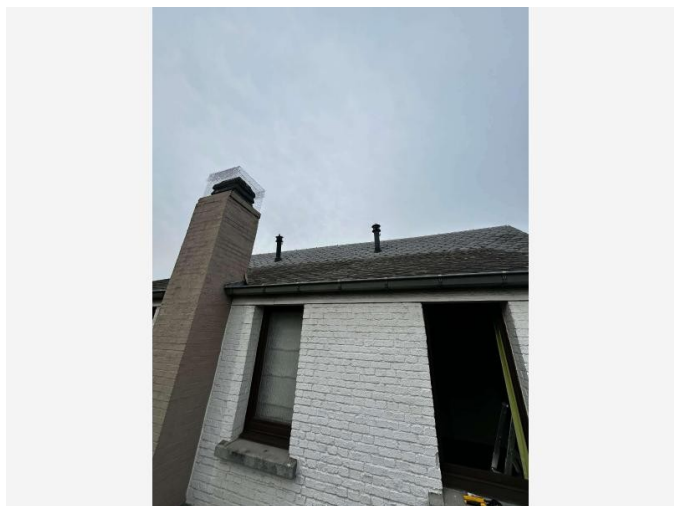
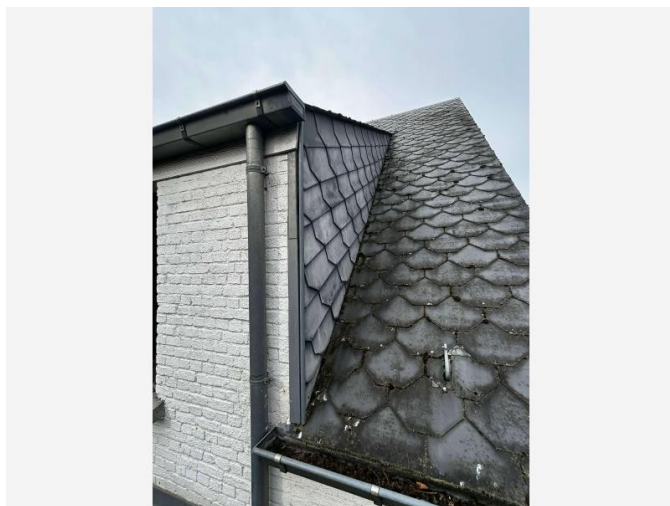
Geen asbest

Beschrijving	Dakleien
Omgeving	Buiten
Primaire drager	Schuin dak
Bindmiddel van materiaal	Cement
Gebondenheid op basis van bindmiddel	Hecht
Hoeveelheid (oppervlakte - aantal)	• 40,00 m <sup>2</sup> - 1 stuk
Totale oppervlakte	40,00 m <sup>2</sup>
Identificatiemethode	De asbestdeskundige gebruikt een bestaande laboanalyse als bewijsdocument met bevestiging door vaststelling en expertise.
Destructieve handeling voor identificatie	Nee
Opmerking	Dezelfde leien zijn bemonsterd bij nummer 21, omdat deze uit dezelfde bouwphase zijn opgetrokken mogen de laboanalyses geëxtrapoleerd worden

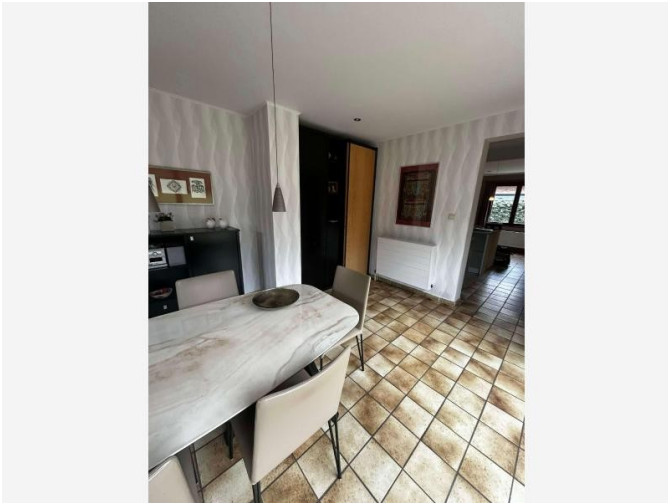
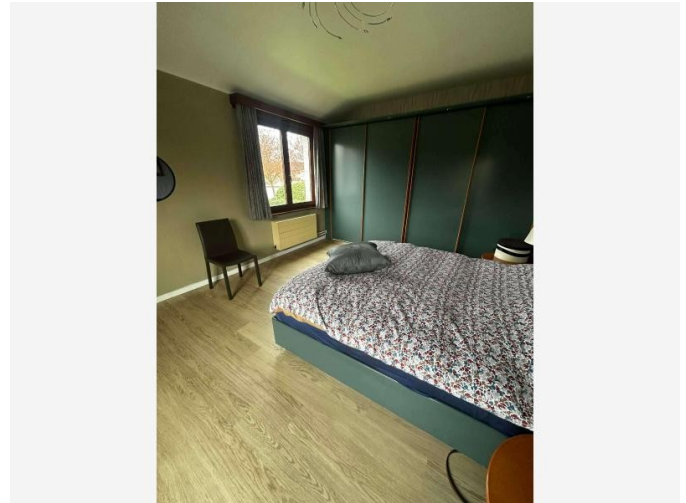
Geen asbest

<b>Beschrijving</b>	Pleisterwerk
<b>Omgeving</b>	Binnen
<b>Primaire drager</b>	Binnenwand
<b>Bindmiddel van materiaal</b>	Gips - kalk
<b>Gebondenheid op basis van bindmiddel</b>	Niet-hechtgebonden
<b>Hoeveelheid (oppervlakte - dikte - aantal)</b>	• 150,00 m <sup>2</sup> - 0,20 cm - 1 stuk
<b>Totaal volume</b>	0,30 m <sup>3</sup>
<b>Identificatiemethode</b>	De asbestdeskundige gebruikt een bestaande laboanalyse als bewijsdocument met bevestiging door vaststelling en expertise.
<b>Destructieve handeling voor identificatie</b>	Nee
<b>Opmerking</b>	Het pleisterwerk in nummer 21 is bemonsterd, omdat dit gaat over hetzelfde gebouw dat in dezelfde bouwfase is opgetrokken mogen de laboanalyses geëxtrapoleerd worden.

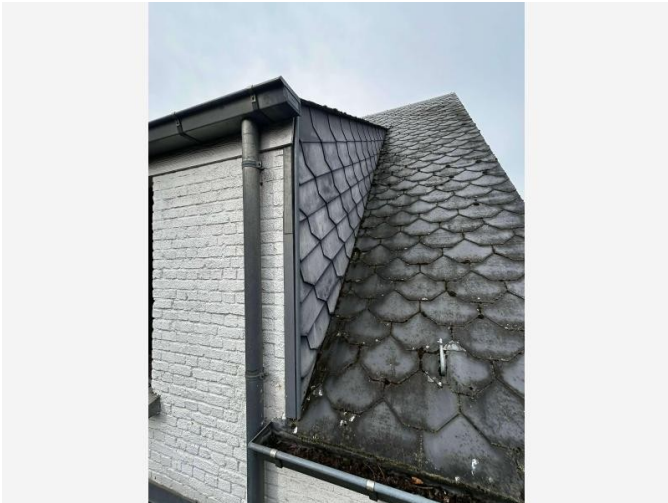
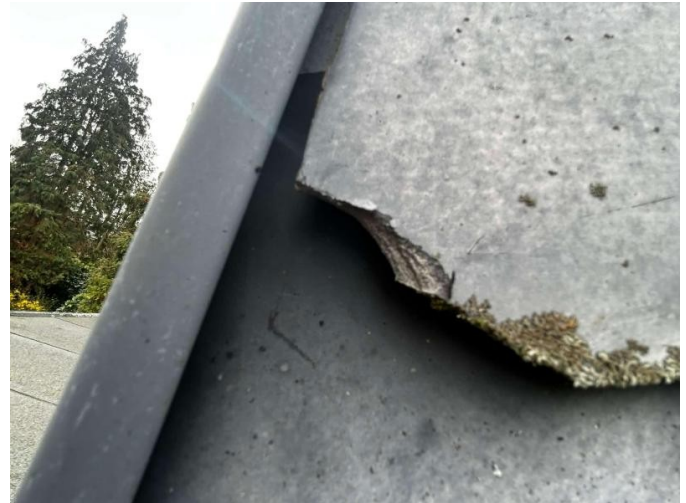
## Fiche 3: Leien dakkappel

Geen asbest

Beschrijving	Leien dakkappel
Omgeving	Buiten
Primaire drager	Wand buitenschil
Bindmiddel van materiaal	Cement
Gebondenheid op basis van bindmiddel	Hecht
Hoeveelheid (oppervlakte - aantal)	• 5,00 m <sup>2</sup> - 1 stuk
Totale oppervlakte	5,00 m <sup>2</sup>
Identificatiemethode	De asbestdeskundige gebruikt een bestaande laboanalyse als bewijsdocument met bevestiging door vaststelling en expertise.
Destructieve handeling voor identificatie	Nee
