Asbestinventarisatetest

Pijlkruidstraat 34, 2990 Wuustwezel

Attestnummer : 20251031-000431.000

Uitgegeven op : 31.10.2025

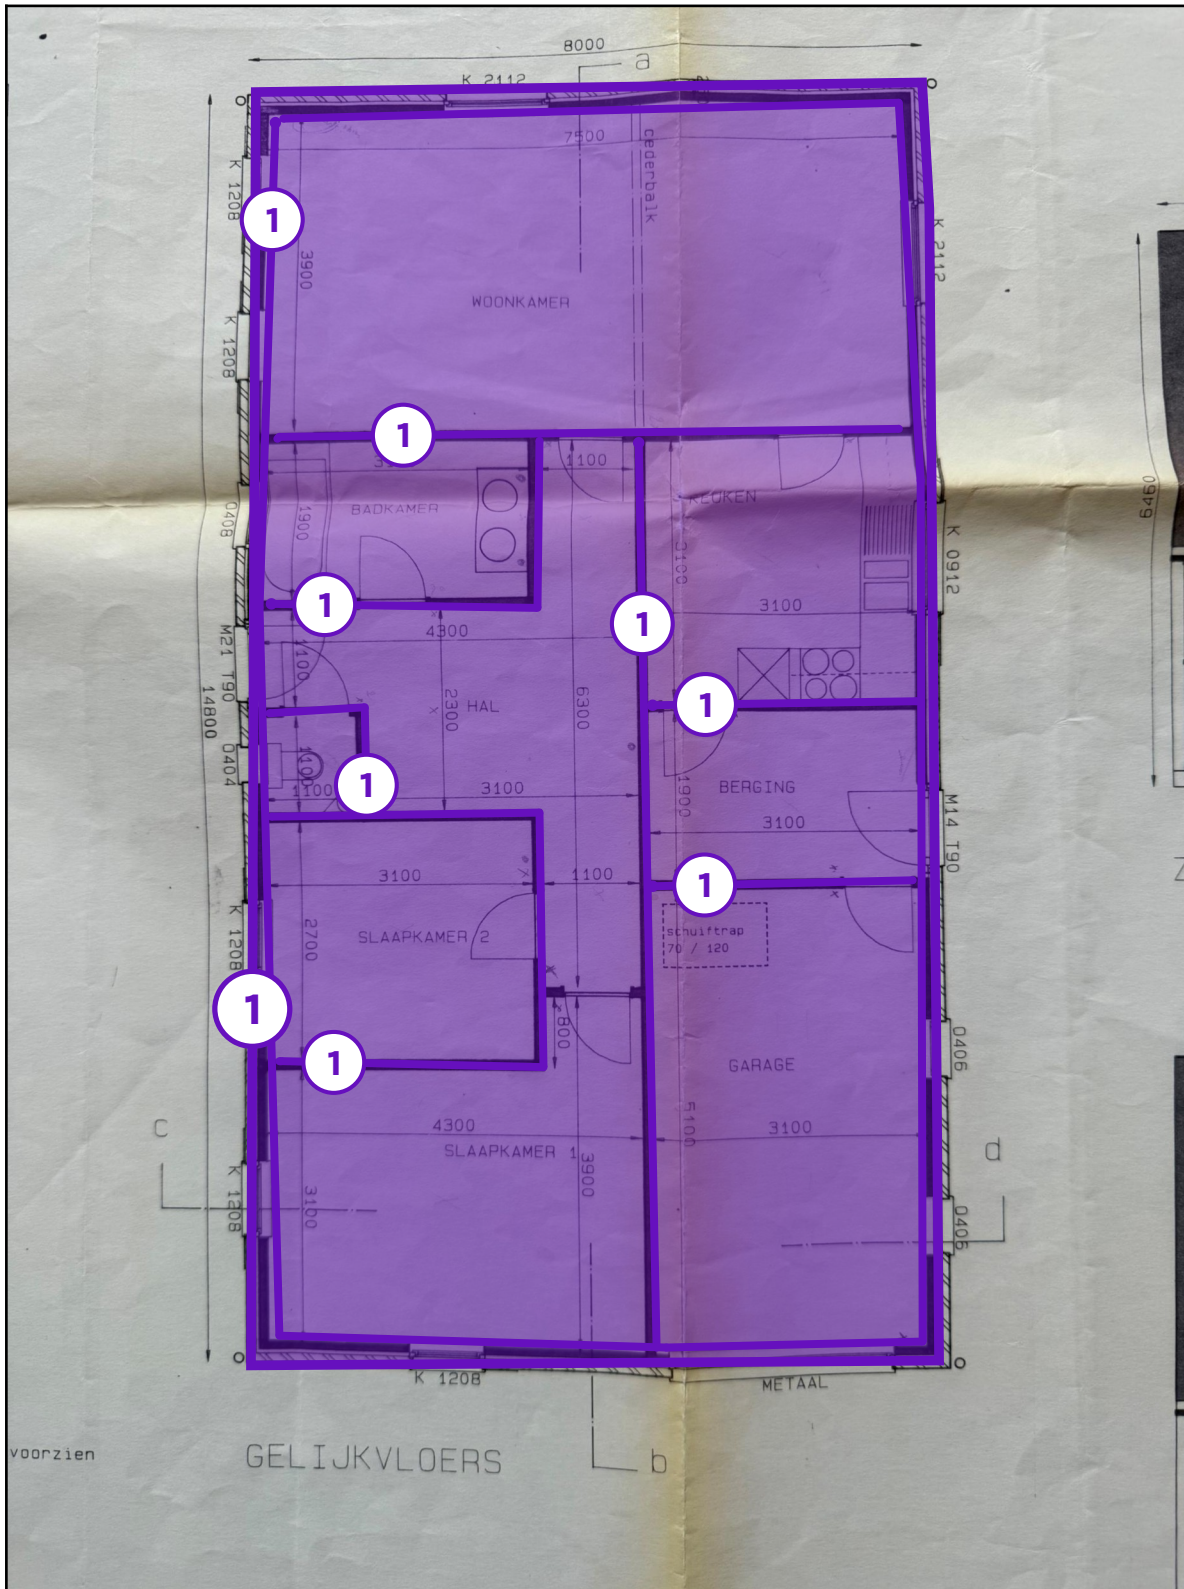
Plan 1.1: Gvl; valse wand en - plafond

1. Vals wand en - plafond	Advies	-
---------------------------	--------	---

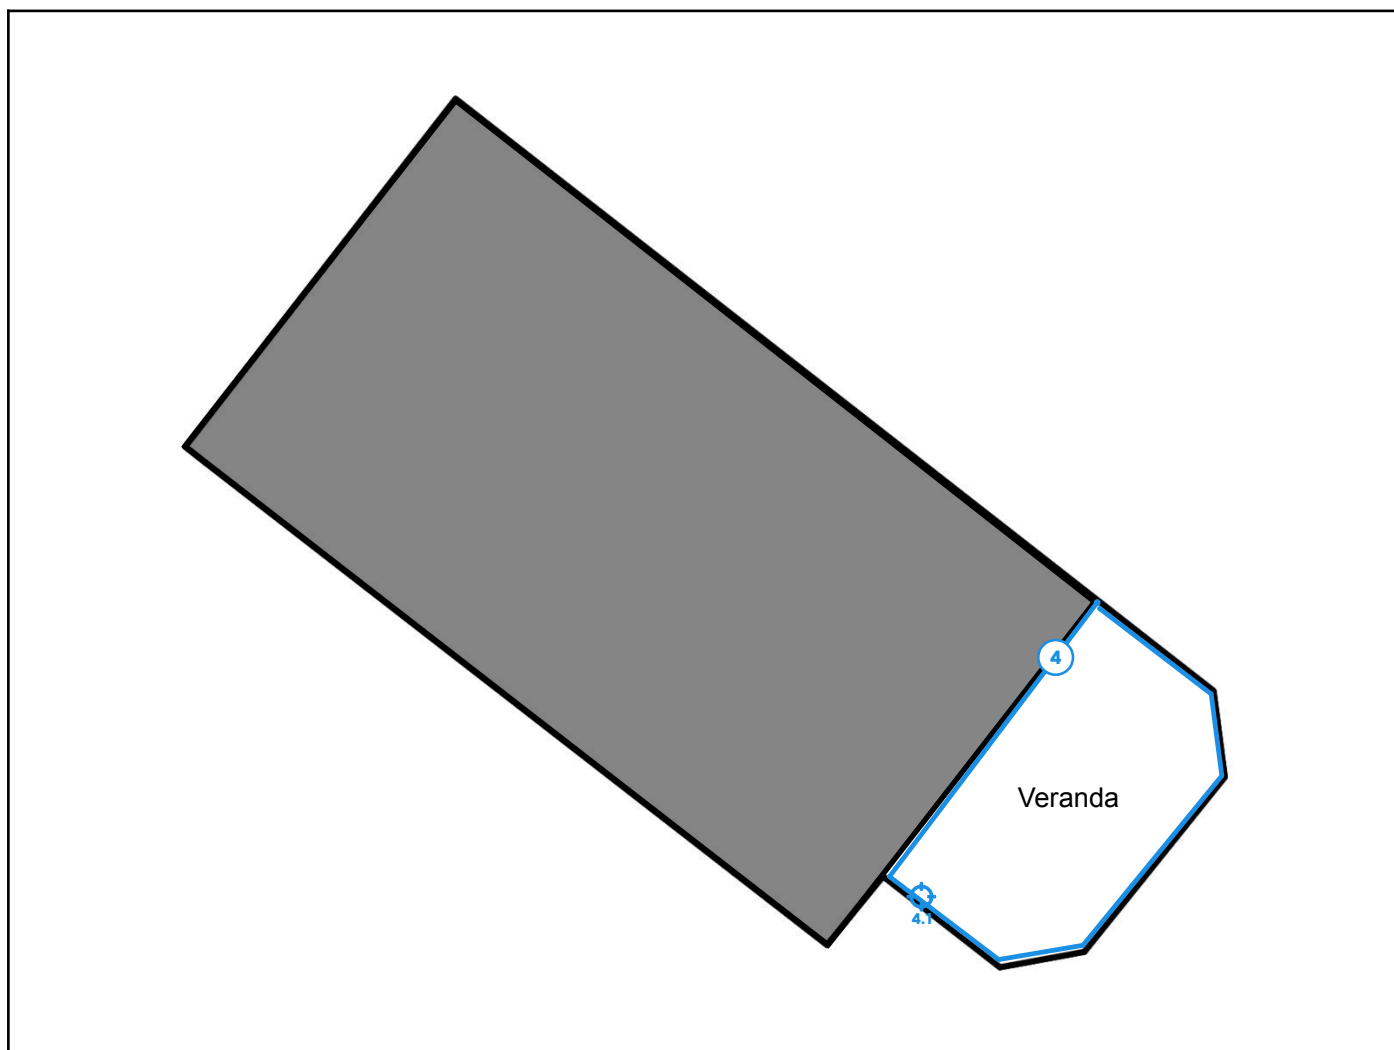
Plan 1.2: Gvl; pleister wand

Beschrijving	Type	Actie
4. Pleister wand	Geen asbest	-
4.1 Code: MM01	Mengmonster	-

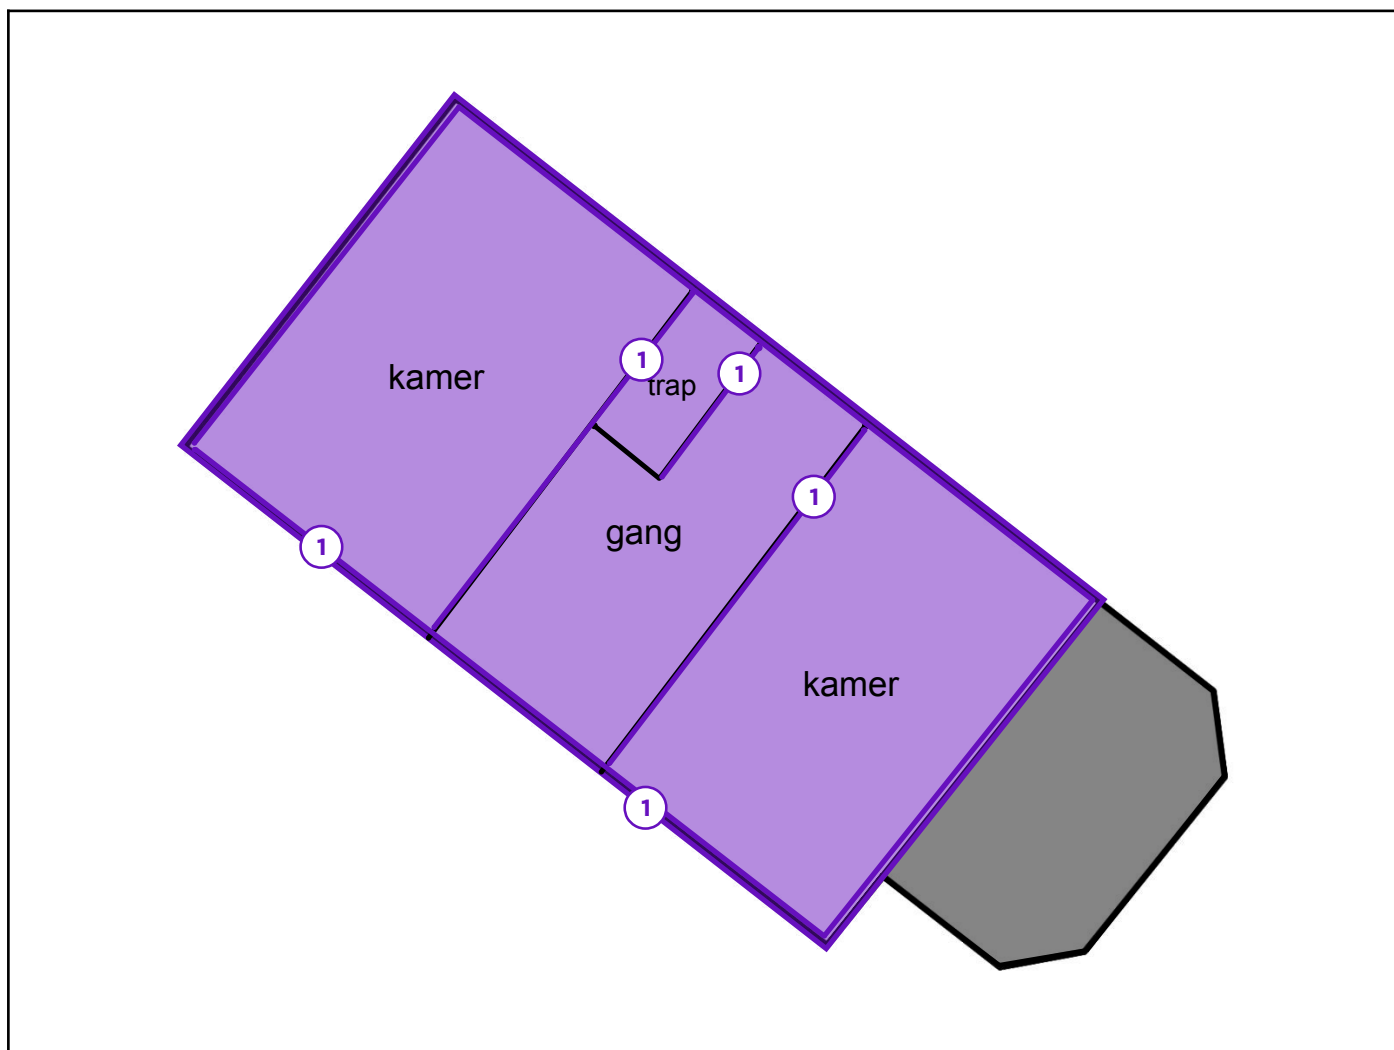
Plan 1.3: Verdiep; valse wand en - plafond

Beschrijving	Type	Actie
1. Vals wand en - plafond	Advies	-

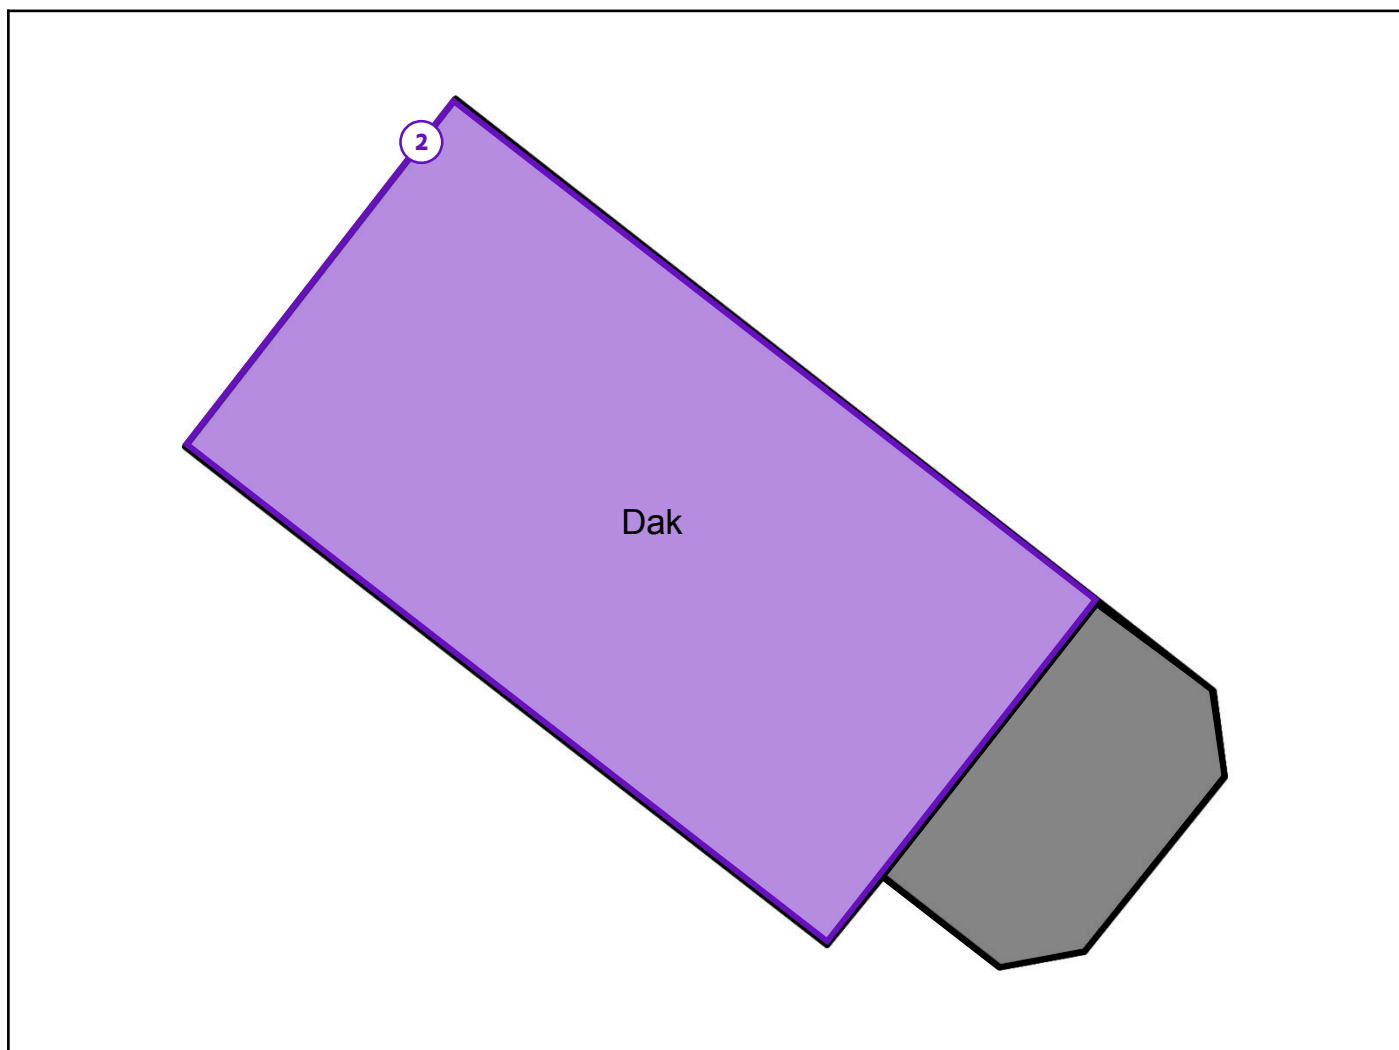
Plan 1.4: Dak; onderdak

Beschrijving	Type	Actie
2. Onderdak	Advies	-

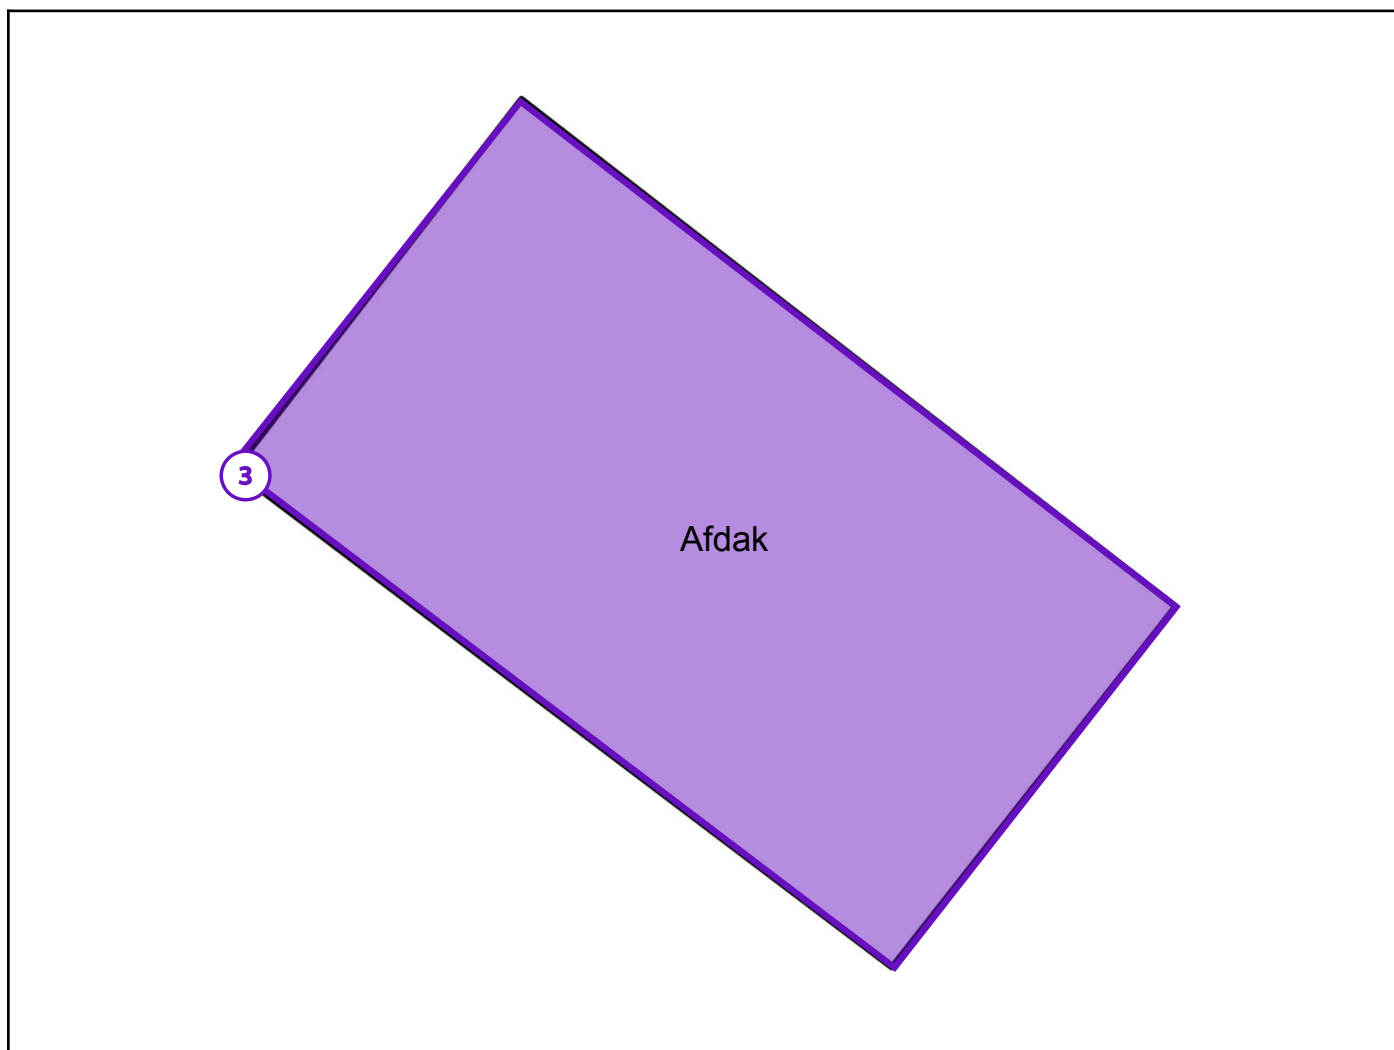
Plan 2.1: Afdak

Beschrijving	Type	Actie
3. Afdak	Advies	-

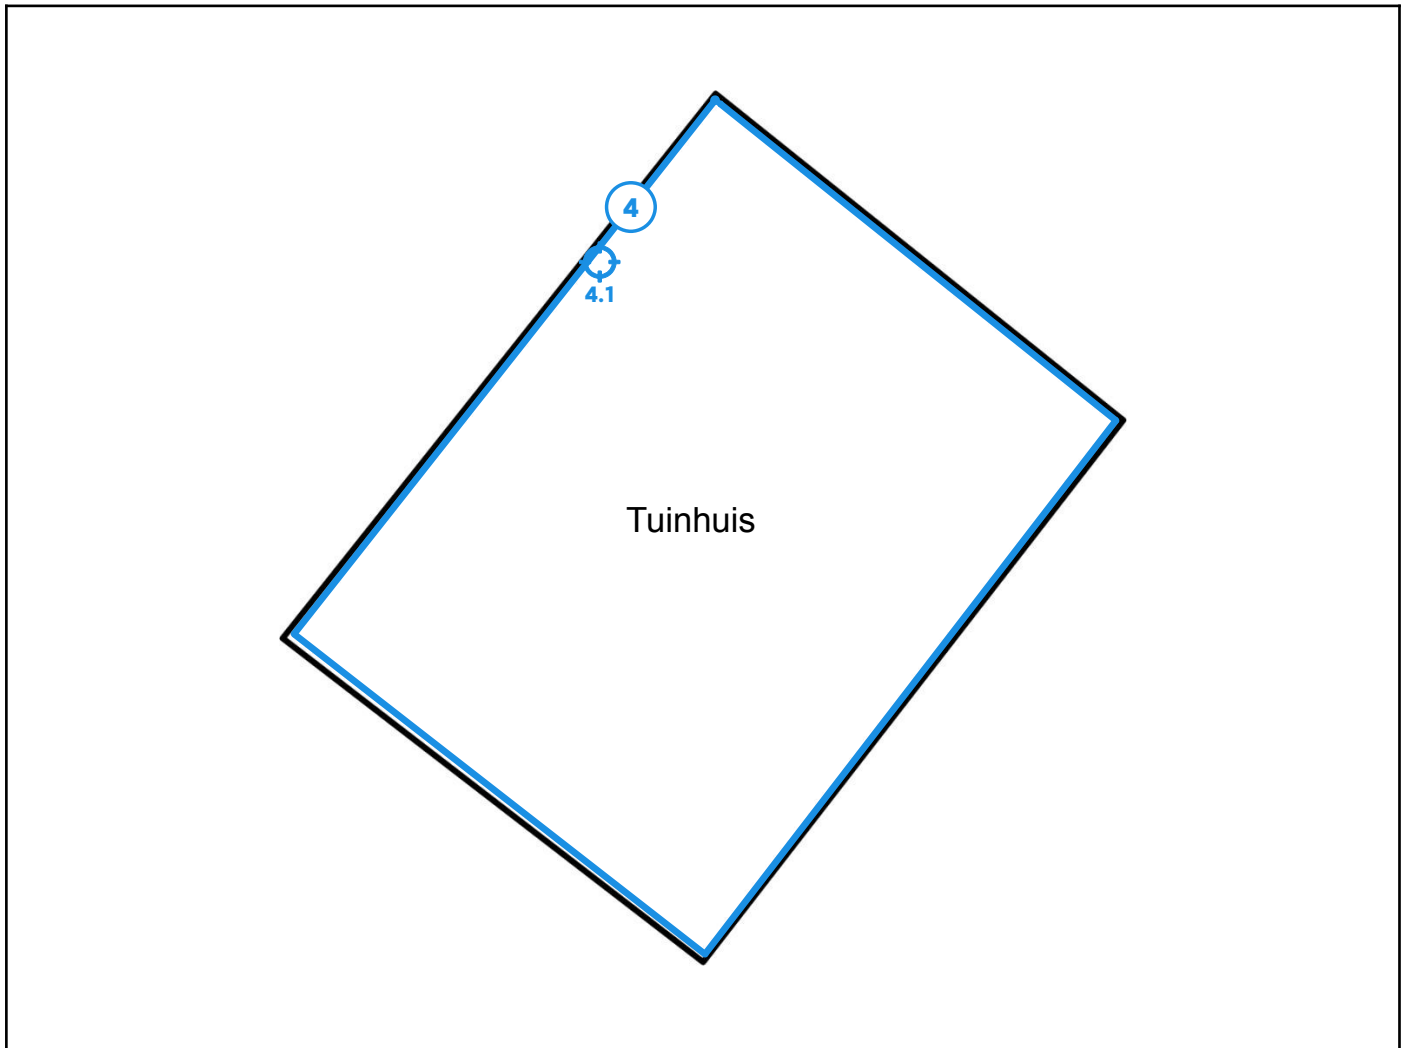
Plan 3.1: Tuinhuis; pleister wand

Beschrijving	Type	Actie
4. Pleister wand	Geen asbest	-
4.1 Code: MM01	Mengmonster	-

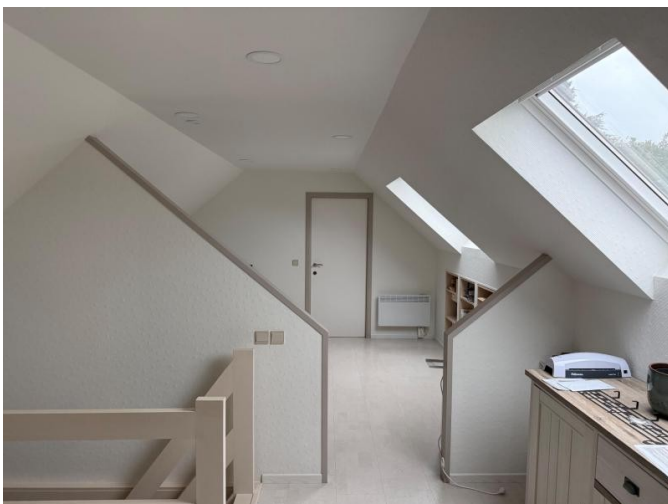
Vrije foto

Het materiaal achter het valse wand en - plafond kon op het moment van de inspectie niet nader worden onderzocht. De toepassing kan enkel a.d.h.v. een negatief labocertificaat als asbestvrij beschouwd worden. Verder onderzoek verrichten naar de samenstelling van de toepassing tot op de drager. Dit bij renovatie en/of sloop.

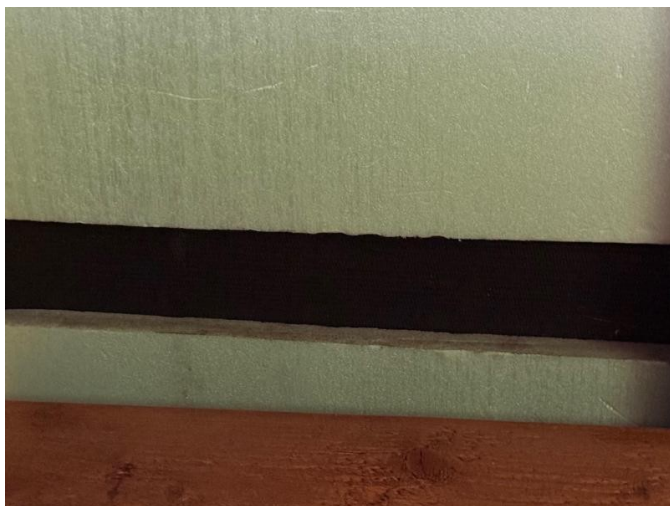
Vrije foto

Het materiaal is niet asbesthoudend, visueel erkend door ervaring deskundige.

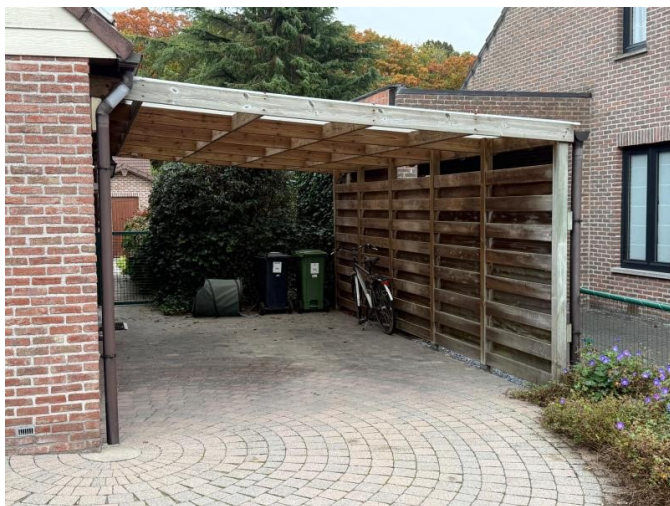
Vrije foto

Er werden geen asbestverdachte toepassingen vastgesteld in deze ruimte.

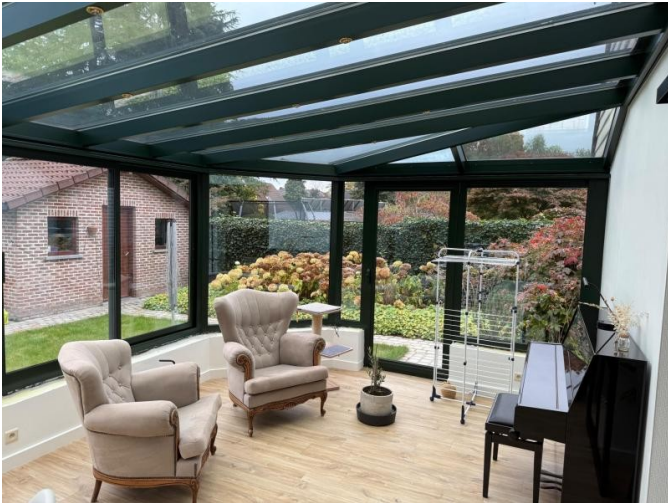
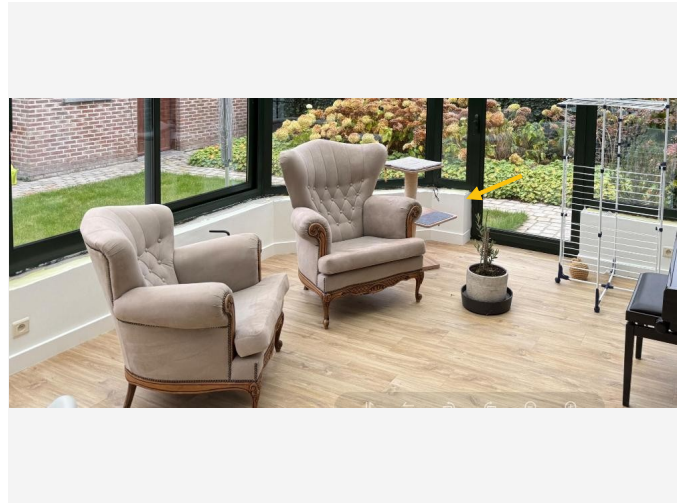
Fiche 4: Pleister wand

Geen asbest

#	Type	Referentie	Resultaat
4.1	Mengmonster	MM01	Geen asbest
