# Asbestinventarisatetest

Oude Bevelsesteenweg 62, 2560 Nijlen

Attestnummer : 20260423-000372.000

**Niet-asbestveilig**

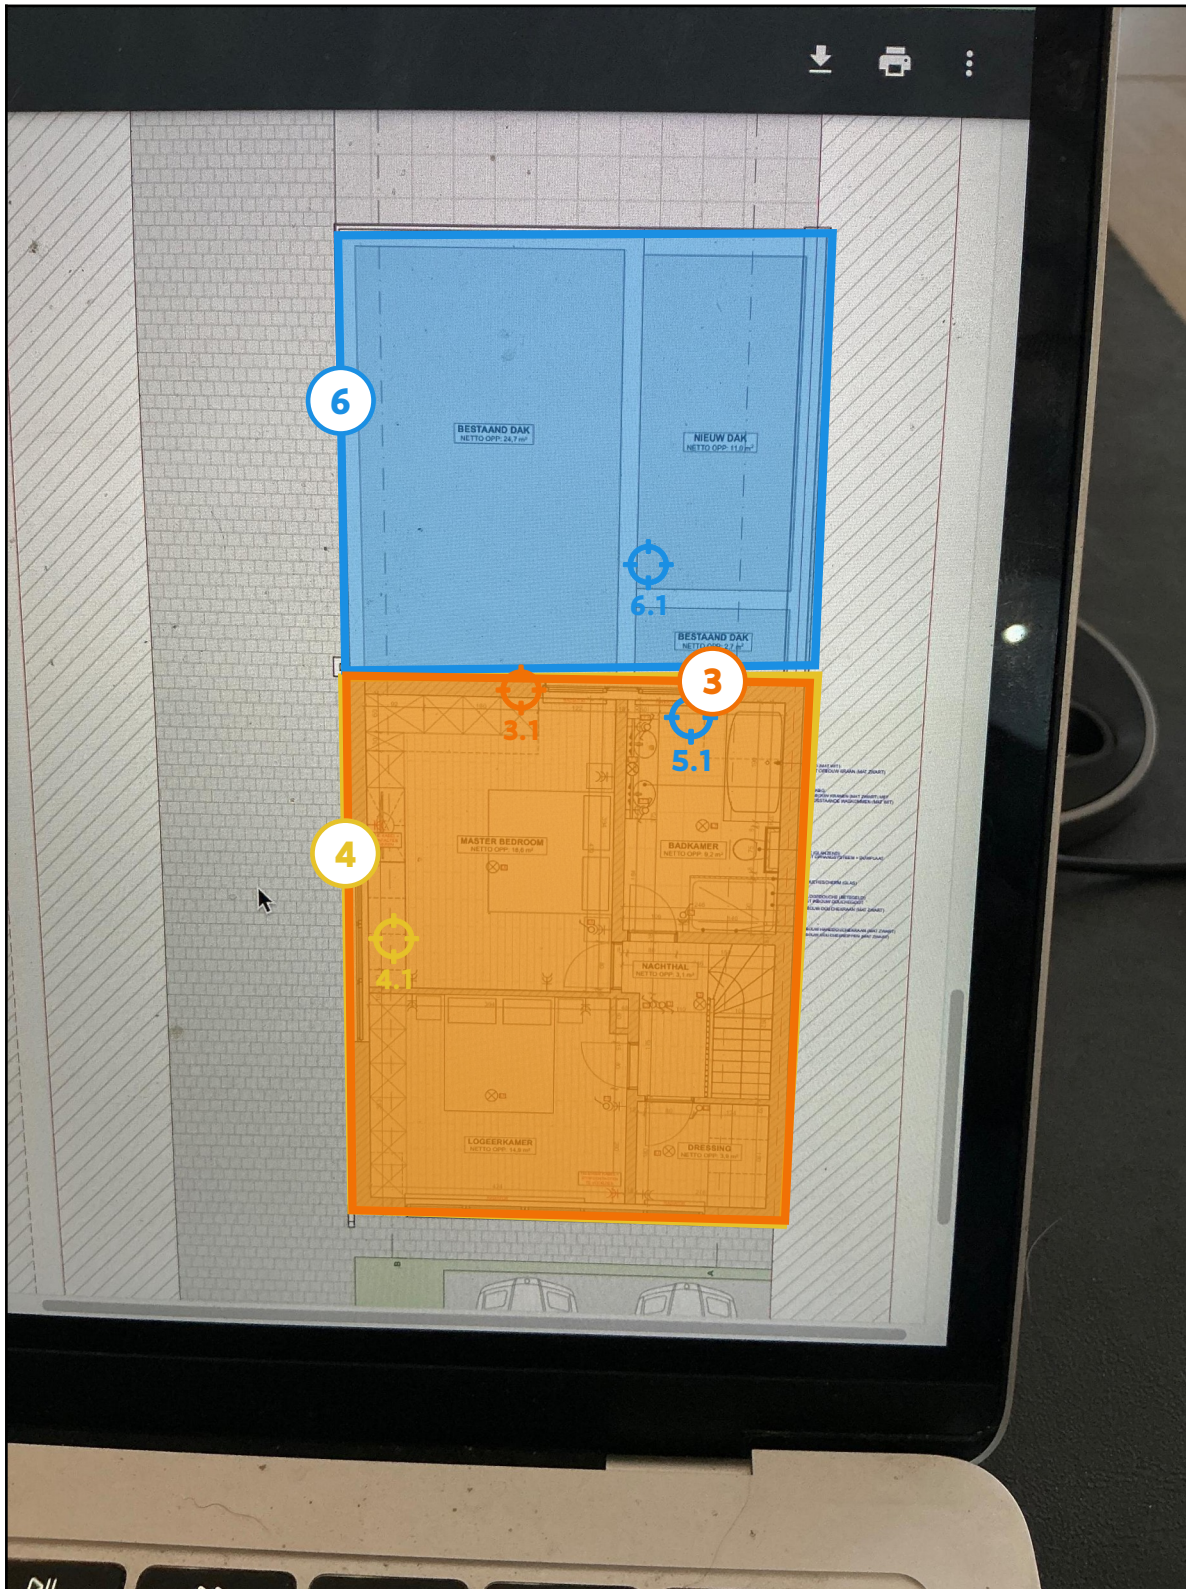
# Plan 1.2: 1Ste verdiep

3. Dakbedekking	Asbestmateriaal	Verwijderen
3.1 Code: Staal 4	Puntmonster	-
4. Materialen onder de Dakbedekking	Asbestmateriaal	Zorgvuldig beheren
4.1 Code: Staal 2	Puntmonster	-
5. Pleisterwerk	Geen asbest	-
5.1 Code: Staal 1	Mengmonster	-
6. Roofing	Geen asbest	-
6.1 Code: Staal 3	Puntmonster	-

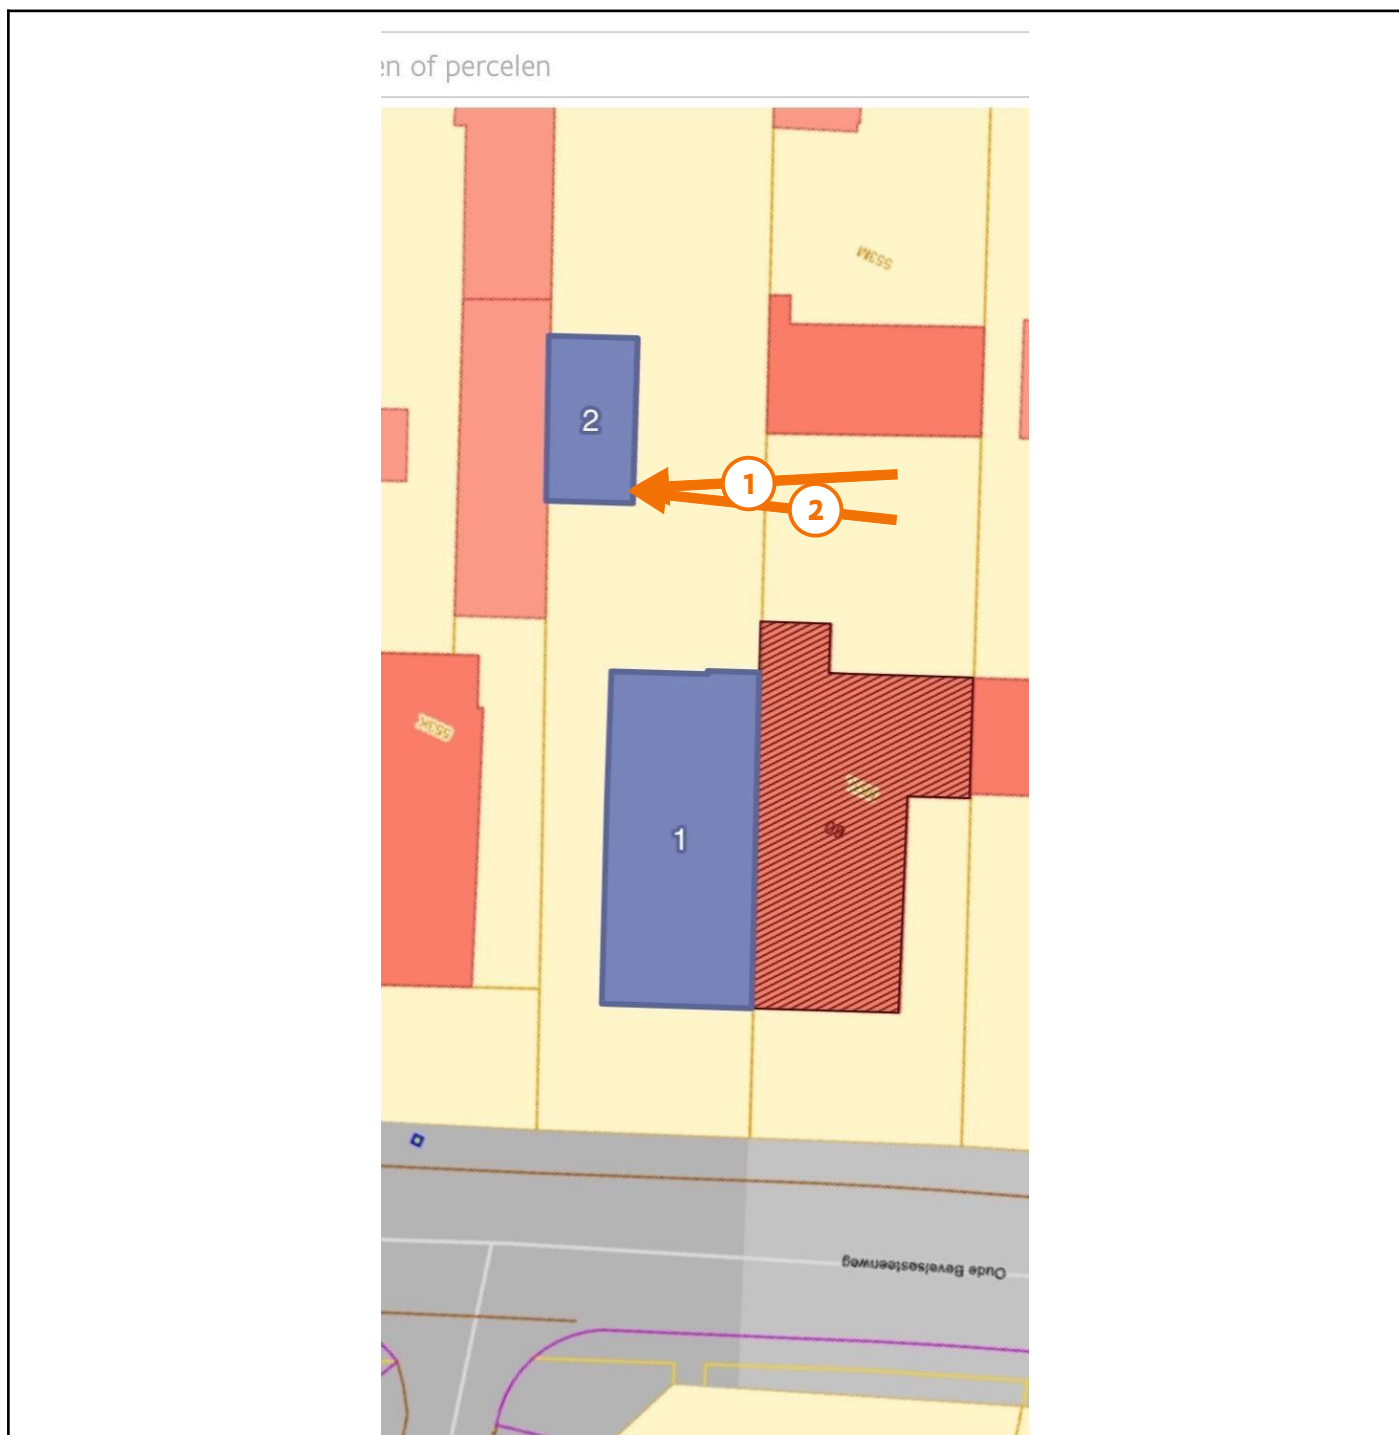
## Plan 1.3: Grondplan

Beschrijving	Type	Actie
1. Schouwhoed	Asbestmateriaal	Verwijderen
2. Rookgaskanalen	Asbestmateriaal	Verwijderen

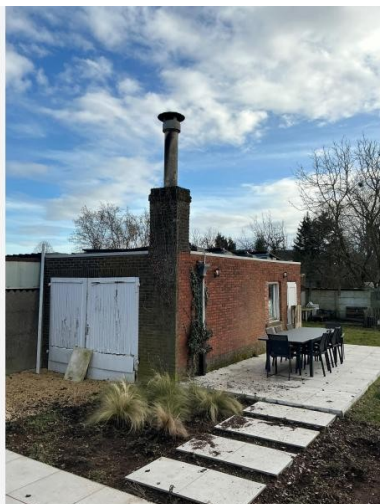
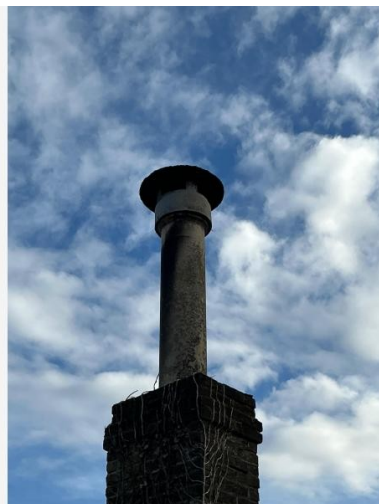
Het asbestmateriaal valt onder de mijlpaal van 2034.

Verwijderen

Eindbeoordeling materiaalrisico	Laag materiaalrisico en/of verlaagde kans op vezelvrijgave
---------------------------------	--

Gebondenheid	Categorie 1: hechtgebonden in oorsprong
Asbestsoort (vezeltype)	Crocidoliet aanwezig
Asbestconcentratie	Laag (< 50%)
Afschermingsgraad van het gehele materiaal	Geheel of deels vrij aan de buitenlucht, maar geen contact met binnenlucht
Toestand van het materiaal	Licht beschadigd, licht verweerd. Intacte calciumsilicaatplaat of materiaal met categorie 3-gebondenheid

Beschrijving	Schouwhoed
Omgeving	Buiten
Primaire drager	HVAC infrastructuur en uitrusting
Asbestmateriaal	Schouwhoed, ventilatiekap (anti-windval)
Bindmiddel van asbestmateriaal	Cement
Gebondenheid op basis van bindmiddel	Hecht
Hoeveelheid (gewicht - aantal)	<ul style="list-style-type: none"><li>• 1,00 kg - 1 stuk</li></ul>
Totaal gewicht	1,00 kg
Eenvoudig bereikbaar	Ja
Bevestigingswijze	<ul style="list-style-type: none"><li>• Geklemd</li></ul>
Identificatiemethode	<p>De asbestdeskundige beoordeelt het materiaal als asbestverdacht en dus asbesthoudend, en dit zonder monstername.</p> <p>Motivatie: Er is een onderzoeksbeperking die monstername verhindert; De ruimte of het materiaal bevindt zich hoger dan 3,5 meter vanaf een vaste ondergrond.</p>
Destructieve handeling voor identificatie	Nee
Opmerking	De vermelde oppervlaktes, diktes, gewichten en volumes betreffen een beredeneerde schatting. Er worden geen rechten verleend aan deze oppervlaktes/diktes/volumes.

- Zorg voor een veilig beheer. Vermijd het beschadigen van het asbestmateriaal. Controleer de toestand jaarlijks op wijzigingen.
- Voer bijkomende staalname(s) uit.

- Eenvoudige handelingen: mag via doe-het-zelf of door werknemer(s) met opleidingsattest eenvoudige handelingen  
De schouwhoed kan voorzichtig losgebeiteld worden, extra bevochtigen om stof te voorkomen + dragen van de nodige beschermingsmiddelen (mondmasker ffp3, handschoenen, tyvec ) Bij de gemeente/containerpark afsluitzakken halen om dubbel in te pakken en af te voeren naar het containerpark als hechtgebonden asbestafval.

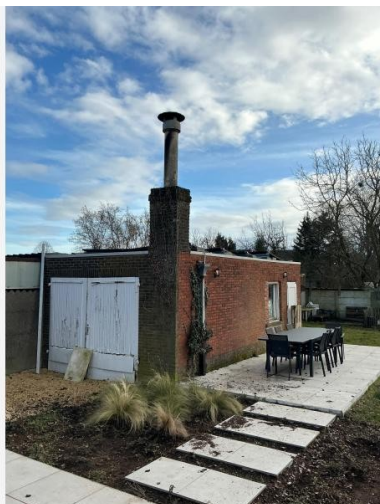
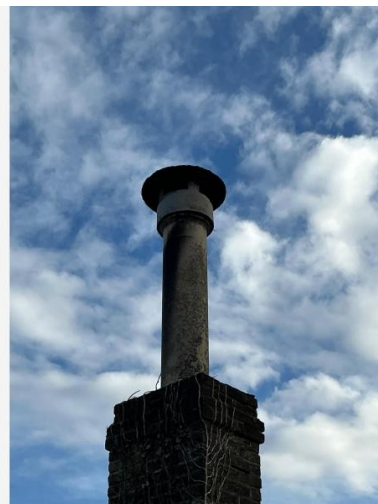
Het asbestmateriaal valt onder de mijlpaal van 2034.

Verwijderen

Eindbeoordeling materiaalrisico	Laag materiaalrisico en/of verlaagde kans op vezelvrijgave
---------------------------------	--

Gebondenheid	Categorie 1: hechtgebonden in oorsprong
Asbestsoort (vezeltype)	Crocidoliet aanwezig
Asbestconcentratie	Laag (< 50%)
Afschermingsgraad van het gehele materiaal	Geheel of deels vrij aan de buitenlucht, maar geen contact met binnenlucht
Toestand van het materiaal	Licht beschadigd, licht verweerd. Intacte calciumsilicaatplaat of materiaal met categorie 3-gebondenheid

<b>Beschrijving</b>	Rookgaskanalen
<b>Omgeving</b>	Buiten
<b>Primaire drager</b>	HVAC infrastructuur en uitrusting
<b>Asbestmateriaal</b>	Rookgaskanaal
<b>Bindmiddel van asbestmateriaal</b>	Cement
<b>Gebondenheid op basis van bindmiddel</b>	Hecht
<b>Hoeveelheid (lengte - omtrek - dikte - aantal)</b>	<ul style="list-style-type: none"><li>• 2,00 m - 30,00 cm - 1,00 cm - 1 stuk</li></ul>
<b>Totaal volume</b>	0,006 m <sup>3</sup>
<b>Eenvoudig bereikbaar</b>	Ja
<b>Bevestigingswijze</b>	<ul style="list-style-type: none"><li>• Verlijmd, ingegoten, versmeerd</li></ul>
<b>Identificatiemethode</b>	<p>De asbestdeskundige beoordeelt het materiaal als asbestverdacht en dus asbesthoudend, en dit zonder monstername.</p> <p>Motivatie: Er is een onderzoeksbepmerking die monstername verhindert; De ruimte of het materiaal bevindt zich hoger dan 3,5 meter vanaf een vaste ondergrond.</p>
<b>Destructieve handeling voor identificatie</b>	Nee

- Zorg voor een veilig beheer. Vermijd het beschadigen van het asbestmateriaal. Controleer de toestand jaarlijks op wijzigingen.
- Scherm in afwachting van verwijdering het asbestmateriaal af van luchtstromingen en versterking: bijvoorbeeld door het te verpakken, te fixeren, af te dekken, signalisatie - afbakening aan te brengen, ...
- Voer bijkomende staalname(s) uit.

- Eenvoudige handelingen: mag via doe-het-zelf of door werknemer(s) met opleidingsattest eenvoudige handelingen  
De buis kan voorzichtig losgebeiteld worden, extra bevochtigen om stof te voorkomen + dragen van de nodige beschermingsmiddelen (mondmasker ffp3, handschoenen, tyvec ) Bij de gemeente/containerpark afsluitzakken halen om dubbel in te pakken en af te voeren naar het containerpark als hechtgebonden asbestafval.

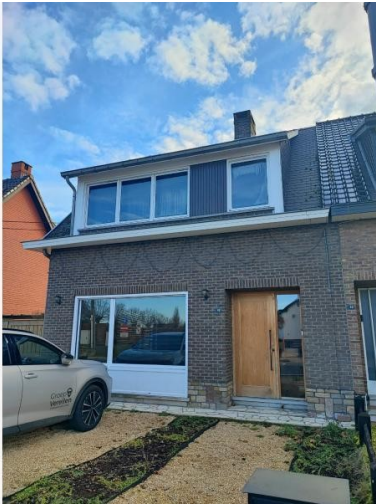
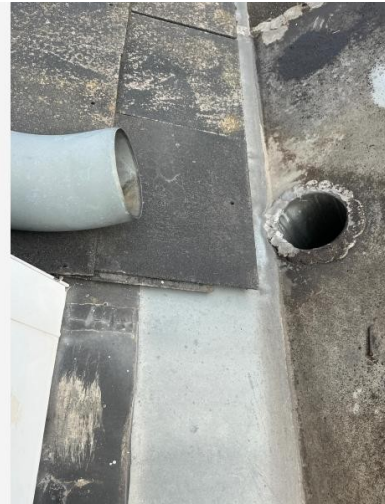
Het asbestmateriaal valt onder de mijlpaal van 2034.

Verwijderen

Eindbeoordeling materiaalrisico	Laag materiaalrisico en/of verlaagde kans op vezelvrijgave
Opmerking	<p>Reinigen/afschuren/ontmossen leien (leien mogen op geen enkele manier gereinigd of afgeschuurd worden. Totaalverbod sinds 27 april 2019)</p> <p>Sinds 27 april 2019 is het verboden om zonnepanelen, een overzet dak of andere constructies (zoals reclamepanelen) te plaatsen op asbestcementen dak- of gevelbekleding. Ook in het geval van een asbesthoudend onderdak is dit niet mogelijk.</p> <p>Herstelwerkzaamheden zoals verwijderen of deels afgebroken leien vervangen kan aanleiding geven tot blootstelling, gebruik persoonlijke beschermingsmiddelen tijdens deze werken.</p>

Gebondenheid	Categorie 1: hechtgebonden in oorsprong
Asbestsoort (vezeltype)	Alleen chrysotiel aanwezig
Asbestconcentratie	Laag (< 50%)
Afschermingsgraad van het gehele materiaal	Geheel of deels vrij aan de buitenlucht, maar geen contact met binnenlucht
Toestand van het materiaal	Licht beschadigd, licht verweerd. Intacte calciumsilicaatplaat of materiaal met categorie 3-gebondenheid

#	Type	Referentie	Resultaat
3.1	Puntmonster	Staal 4	Chrysotiel

Beschrijving	Dakbedekking
Omgeving	Buiten
Primaire drager	Schuin dak
Asbestmateriaal	Dak- en gevelbekleding - Lei, shingle
Bindmiddel van asbestmateriaal	Cement
Gebondenheid op basis van bindmiddel	Hecht
Hoeveelheid (oppervlakte - aantal)	<ul style="list-style-type: none"><li>• 76,00 m<sup>2</sup> - 1 stuk</li></ul>
Totale oppervlakte	76,00 m <sup>2</sup>
Eenvoudig bereikbaar	Ja
Bevestigingswijze	<ul style="list-style-type: none"><li>• Genageld, geniet</li></ul>
Identificatiemethode	Een monstername door de asbestdeskundige met laboanalyse door een asbestlabo.
Destructieve handeling voor identificatie	Nee

- Zorg voor een veilig beheer. Vermijd het beschadigen van het asbestmateriaal. Controleer de toestand jaarlijks op wijzigingen.

- Eenvoudige handelingen: mag via doe-het-zelf of door werknemer(s) met opleidingsattest eenvoudige handelingen  
Dragen van de nodige beschermingsmiddelen (mondmasker ffp3, handschoenen, tyvec). Indien mogelijk de ondervloer afdekken, leien voorzichtig verwijderen, extra fixeren, niet breken, niet gooien, onmiddellijk verpakken of voorzichtig in container met asbest bag plaatsen.

Gebruik geen stortkokers.

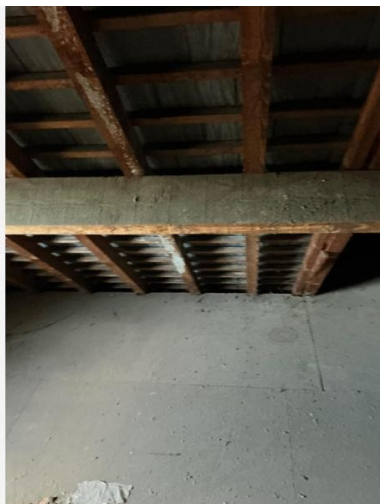
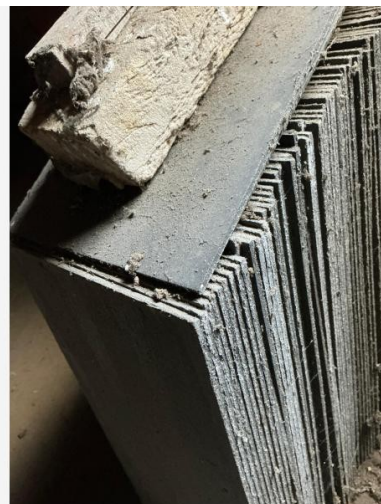
Het asbestmateriaal valt onder de mijlpaal van 2040.

Zorgvuldig beheren

Eindbeoordeling materiaalrisico	Laag materiaalrisico en/of verlaagde kans op vezelvrijgave
---------------------------------	--

Gebondenheid	Categorie 1: hechtgebonden in oorsprong
Asbestsoort (vezeltype)	Alleen chrysotiel aanwezig
Asbestconcentratie	Laag (< 50%)
Afschermingsgraad van het gehele materiaal	Geheel of deels vrij aan de binnenlucht, maar geen contact met binnenluchtstromen
Toestand van het materiaal	Licht beschadigd, licht verweerd. Intacte calciumsilicaatplaat of materiaal met categorie 3-gebondenheid

#	Type	Referentie	Resultaat
4.1	Puntmonster	Staal 2	Chrysotiel

<b>Beschrijving</b>	Materialen onder de Dakbedekking
<b>Omgeving</b>	Binnen
<b>Primaire drager</b>	Schuin dak
<b>Asbestmateriaal</b>	Dak- en gevelbekleding - Plaat
<b>Bindmiddel van asbestmateriaal</b>	Cement
<b>Gebondenheid op basis van bindmiddel</b>	Hecht
<b>Hoeveelheid (oppervlakte - dikte - aantal)</b>	<ul style="list-style-type: none"><li>• 76,00 m<sup>2</sup> - 1,00 cm - 1 stuk</li></ul>
<b>Totaal volume</b>	0,76 m <sup>3</sup>
<b>Eenvoudig bereikbaar</b>	Nee <ul style="list-style-type: none"><li>• Het asbestmateriaal is bedekt (uitgezonderd laag verf, coating, behang, kunststof, textiel) en het wegnemen van het bedekkende materiaal kan niet zonder het bedekkende materiaal te beschadigen.</li></ul>
<b>Bevestigingswijze</b>	<ul style="list-style-type: none"><li>• Geklemd</li><li>• Geschroefd</li><li>• Genageld, geniet</li></ul>
<b>Identificatiemethode</b>	Een monstername door de asbestdeskundige met laboanalyse door een asbestlabo.

- Zorg voor een veilig beheer. Vermijd het beschadigen van het asbestmateriaal. Controleer de toestand jaarlijks op wijzigingen.

- Eenvoudige handelingen: mag via doe-het-zelf of door werknemer(s) met opleidingsattest eenvoudige handelingen  
Indien de platen eenvoudig te verwijderen zijn zonder kans op breken kan dit via doe-het-zelf of door werknemer(s) met opleidingsattest eenvoudige handelingen; Dek de zoldervloer af met plastic folie . dragen van de nodige beschermingsmiddelen (mondmasker ffp3, handschoenen,tyvec ) Verwijder de dakpannen. Fixeer het plaatmateriaal , de asbesthoudende platen één voor één en in hun geheel verwijderen. Niet gooien, niet breken. Reinig nadien de draagstructuur met vochtige doeken (+stofzuiger met absoluut filter kan niet gehoord worden dus voor een particulier niet mogelijk .) Alle werknemer(s) moeten wel beschikken over een opleidingsattest eenvoudige handelingen 8u.

Een vastgesteld asbesthoudend onderdak mag niet definitief ingesloten worden, dit dient verplicht verwijderd te worden als het bij werken bereikbaar wordt. (vb bij vernieuwen van de dakbedekking onderdak mee verwijderen).

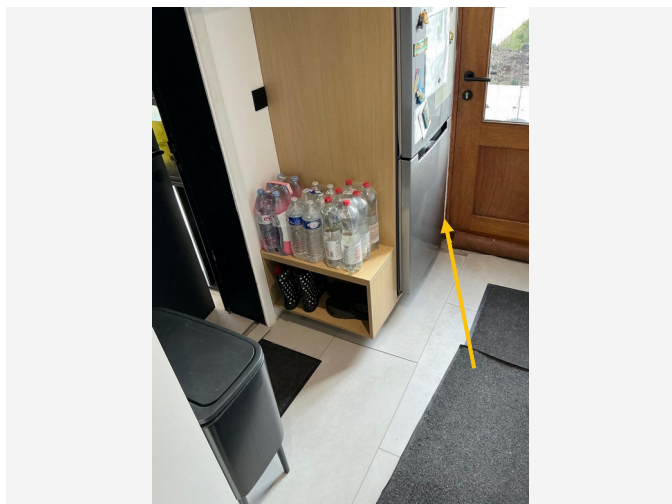
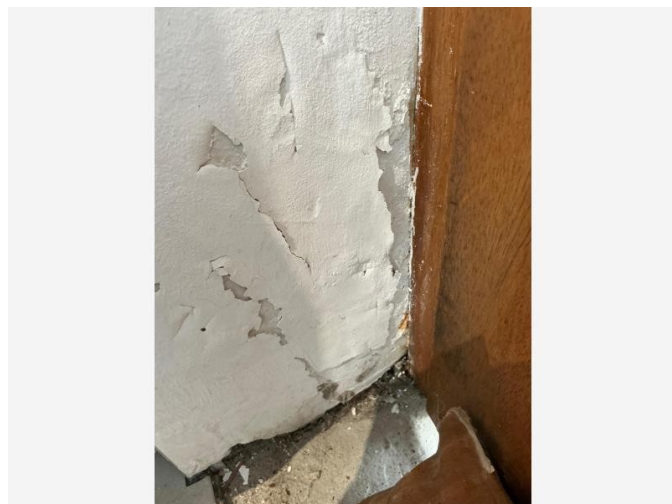
Geen asbest

#	Type	Referentie	Resultaat
5.1	Mengmonster	Staal 1	Geen asbest

<b>Beschrijving</b>	Pleisterwerk
<b>Omgeving</b>	Binnen
<b>Primaire drager</b>	Binnenwand
<b>Bindmiddel van materiaal</b>	Gips - kalk
<b>Gebondenheid op basis van bindmiddel</b>	Niet-hechtgebonden
<b>Hoeveelheid (oppervlakte - dikte - aantal)</b>	• 210,00 m <sup>2</sup> - 1,00 cm - 1 stuk
<b>Totaal volume</b>	2,10 m <sup>3</sup>
<b>Identificatiemethode</b>	Een monstername door de asbestdeskundige met laboanalyse door een asbestlabo.
<b>Destructieve handeling voor identificatie</b>	Nee
<b>Opmerking</b>	De vermelde oppervlaktes, diktes, gewichten en volumes betreffen een beredeneerde schatting. Er worden geen rechten verleend aan deze oppervlaktes/diktes/volumes.

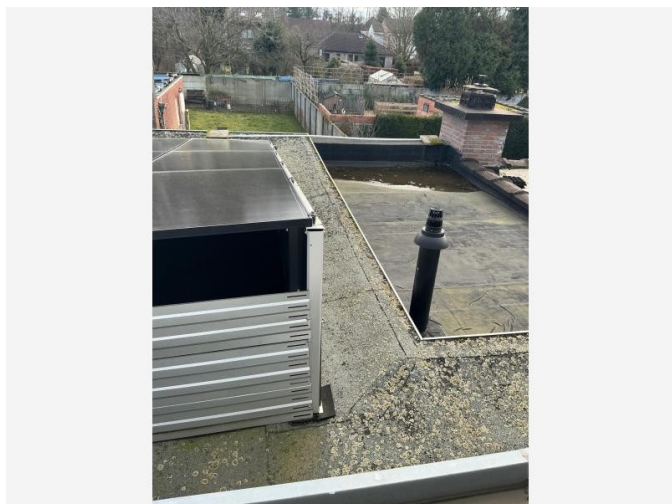
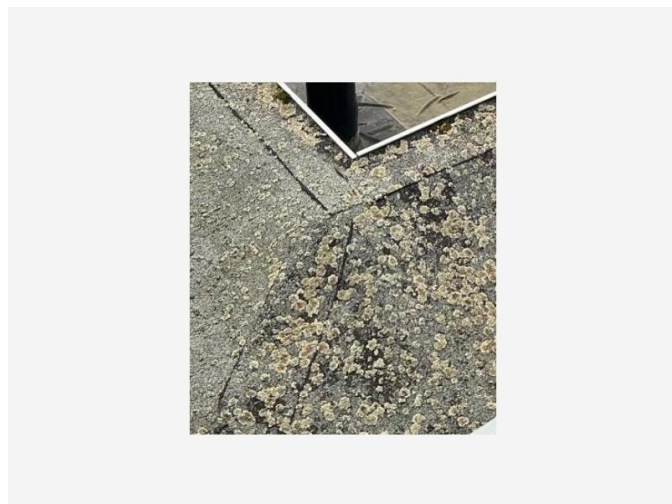
## Fiche 6: Roofing

Geen asbest

#	Type	Referentie	Resultaat
6.1	Puntmonster	Staal 3	Geen asbest

<b>Beschrijving</b>	Roofing
<b>Omgeving</b>	Buiten
<b>Primaire drager</b>	Plat dak
<b>Bindmiddel van materiaal</b>	Bitumen (roofing, teer, asfalt)
<b>Gebondenheid op basis van bindmiddel</b>	Hecht
<b>Hoeveelheid (oppervlakte - aantal)</b>	• 49,00 m <sup>2</sup> - 1 stuk
<b>Totale oppervlakte</b>	49,00 m <sup>2</sup>
<b>Identificatiemethode</b>	Een monstername door de asbestdeskundige met laboanalyse door een asbestlabo.
<b>Destructieve handeling voor identificatie</b>	Nee

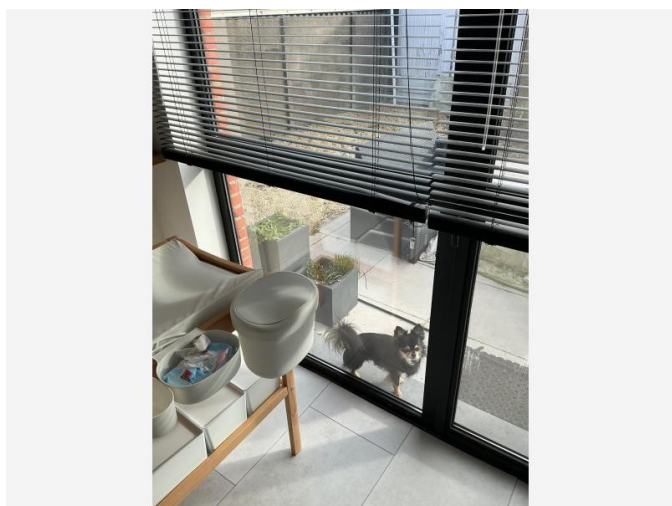
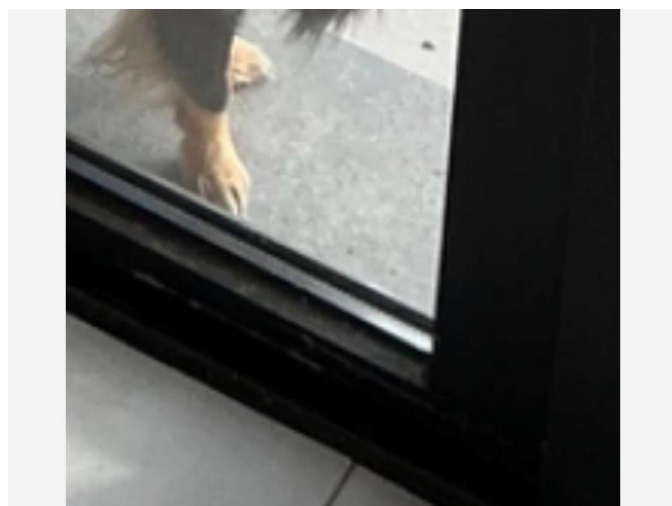
### Fiche 7: Afdichtingsmateriaal

Beschrijving	Notitie	Terug te vinden op plannen
Fiche 7: Afdichtingsmateriaal	Niet asbestverdacht	-
Fiche 8: Materialen aan de stookketel	Niet asbestverdacht	-
