Asbestinventarisatetest

Berkenlei 21, 2900 Schoten

Attestnummer : 20260331-000294.000

Uitgegeven op : 31.03.2026

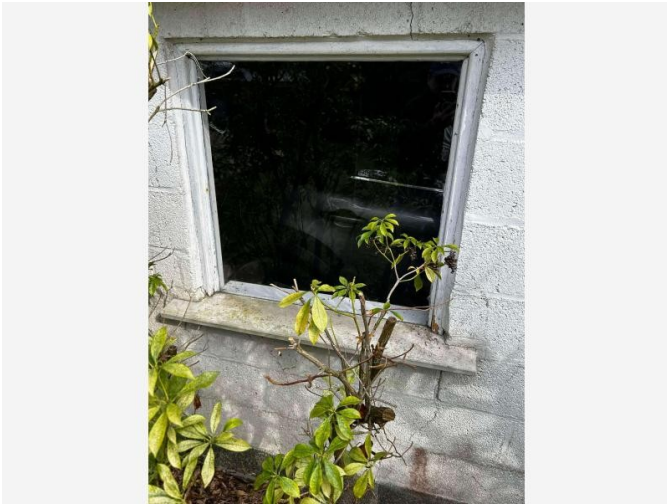
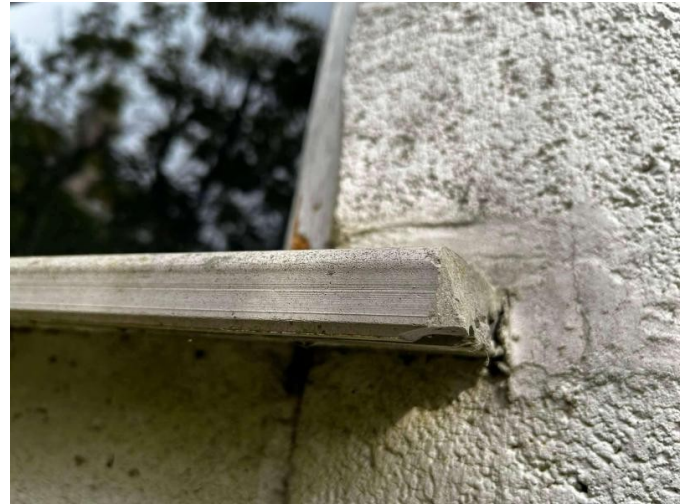
Het asbestmateriaal valt onder de mijlpaal van 2040.

Eindbeoordeling materiaalrisico	Laag materiaalrisico en/of verlaagde kans op vezelvrijgave
---------------------------------	--

Gebondenheid	Categorie 1: hechtgebonden in oorsprong
Asbestsoort (vezeltype)	Alleen chrysotiel aanwezig
Asbestconcentratie	Laag (< 50%)
Afschermingsgraad van het gehele materiaal	Geheel of deels vrij aan de buitenlucht, maar geen contact met binnenlucht
Toestand van het materiaal	Licht beschadigd, licht verweerd. Intacte calciumsilicaatplaat of materiaal met categorie 3-gebondenheid

#	Type	Referentie	Resultaat
1.1	Puntmonster	020044781	Chrysotiel

Beschrijving	Vensterbank.
Omgeving	Buiten
Primaire drager	Wandopening verticaal (raam, deur, ...)
Asbestmateriaal	Deksteen, muurkap - Vol
Bindmiddel van asbestmateriaal	Cement
Gebondenheid op basis van bindmiddel	Hecht
Hoeveelheid (oppervlakte - dikte - aantal)	<ul style="list-style-type: none">• 0,20 m² - 2,00 cm - 3 stuks
Totaal volume	0,012 m ³
Eenvoudig bereikbaar	Ja
Bevestigingswijze	<ul style="list-style-type: none">• Verlijmd, ingegoten, versmeerd
Identificatiemethode	Een monstername door de asbestdeskundige met laboanalyse door een asbestlabo.
Destructieve handeling voor identificatie	Nee

- Zorg voor een veilig beheer. Vermijd het beschadigen van het asbestmateriaal. Controleer de toestand jaarlijks op wijzigingen.

- Eenvoudige handelingen: mag via doe-het-zelf of door werknemer(s) met opleidingsattest eenvoudige handelingen
De dorpels of tabletten kunnen voorzichtig losgebeiteld worden, extra bevochtigen om stof te voorkomen + dragen van de nodige beschermingsmiddelen (mondmasker ffp3, handschoenen, tyvec) verpakken in plastic folie en afvoeren naar het containerpark als hechtgebonden asbestafval.

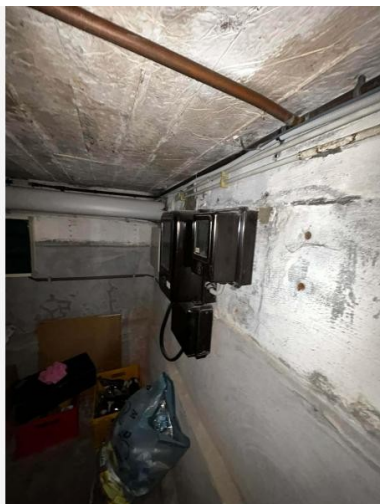
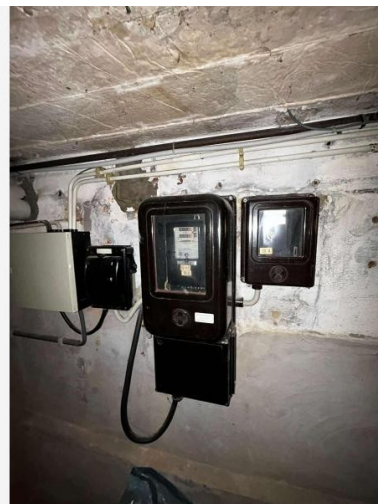
Het asbestmateriaal valt onder de mijlpaal van 2040.

Eindbeoordeling materiaalrisico	Laag materiaalrisico en/of verlaagde kans op vezelvrijgave
---------------------------------	--

Gebondenheid	Categorie 1: hechtgebonden in oorsprong
Asbestsoort (vezeltype)	Crocidoliet aanwezig
Asbestconcentratie	Laag (< 50%)
Afschermingsgraad van het gehele materiaal	Geheel of deels vrij aan de binnenlucht, maar geen contact met binnenluchtstromen
Toestand van het materiaal	Onbeschadigd, niet verweerd

Beschrijving	Bakeliet
Omgeving	Binnen
Primaire drager	Communicatie en elektrische infrastructuur en uitrusting
Asbestmateriaal	Plaat, paneel, tablet - Type Bakeliet
Bindmiddel van asbestmateriaal	Kunststof of -hars
Gebondenheid op basis van bindmiddel	Hecht
Hoeveelheid (oppervlakte - dikte - aantal)	<ul style="list-style-type: none">• 0,20 m² - 2,00 cm - 1 stuk
Totaal volume	0,004 m ³
Eenvoudig bereikbaar	Ja
Bevestigingswijze	<ul style="list-style-type: none">• Verlijmd, ingegoten, versmeerd
Identificatiemethode	<p>De asbestdeskundige beoordeelt het materiaal als asbestverdacht en dus asbesthoudend, en dit zonder monstername.</p> <p>Motivatie: De monstername brengt andere schade aan dan schade die inherent is aan de monstername.</p>
Destructieve handeling voor identificatie	Nee

- Zorg voor een veilig beheer. Vermijd het beschadigen van het asbestmateriaal. Controleer de toestand jaarlijks op wijzigingen.

- Eenvoudige handelingen: mag via doe-het-zelf of door werknemer(s) met opleidingsattest eenvoudige handelingen
Schakelaars, stopcontacten en andere gelijkaardige toepassingen kunnen eenvoudig losgeschroefd worden --> EH doe-het-zelf. Afgesloten of verzegelde kast --> EH opgeleid techniker personeel 8u basisopleiding asbest. U gebruikt dan best persoonlijke beschermingsmiddelen om blootstelling aan asbestvezels te voorkomen (ffp3 masker, handschoenen, tyvek, veiligheidsbril,..). Graag verwijst ik u ook naar de laatste pagina van het attest waar de verwijderingstechnieken staan uitgelegd.

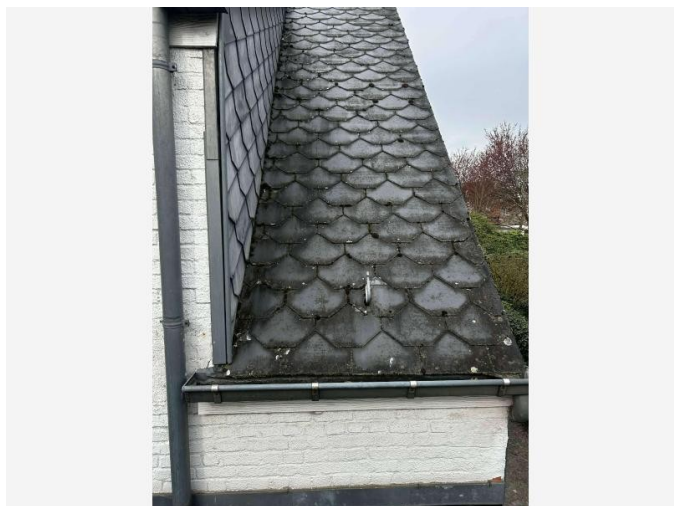
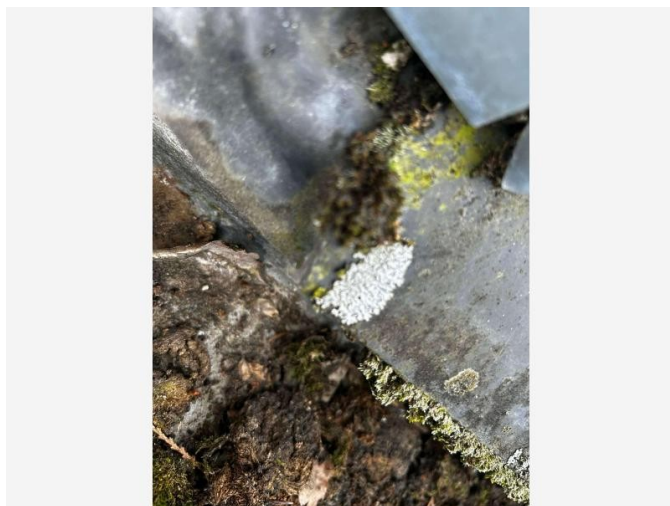
Fiche 3: Leien dak

Geen asbest

#	Type	Referentie	Resultaat
3.1	Puntmonster	6020044778	Geen asbest

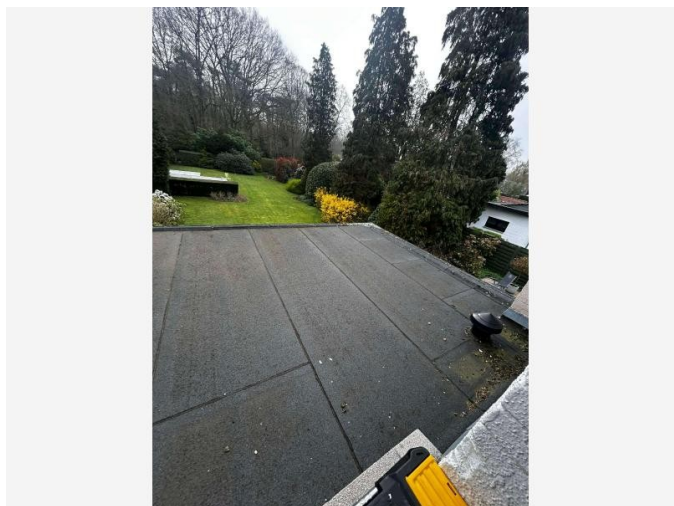
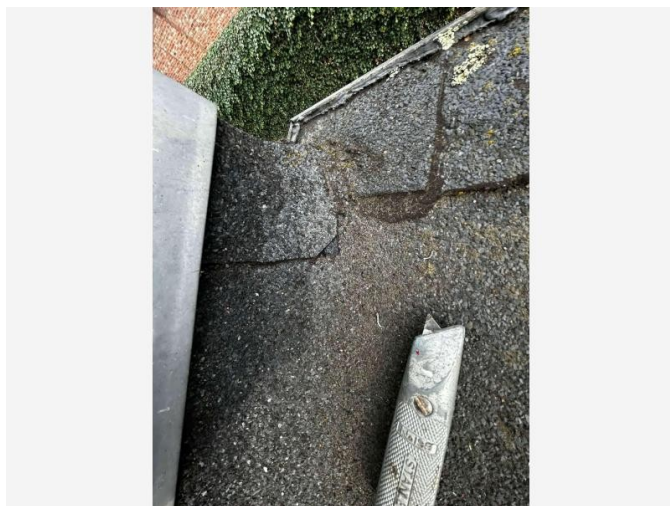
Fiche 4: Roofing

Geen asbest

#	Type	Referentie	Resultaat
4.1	Puntmonster	60020044280	Geen asbest

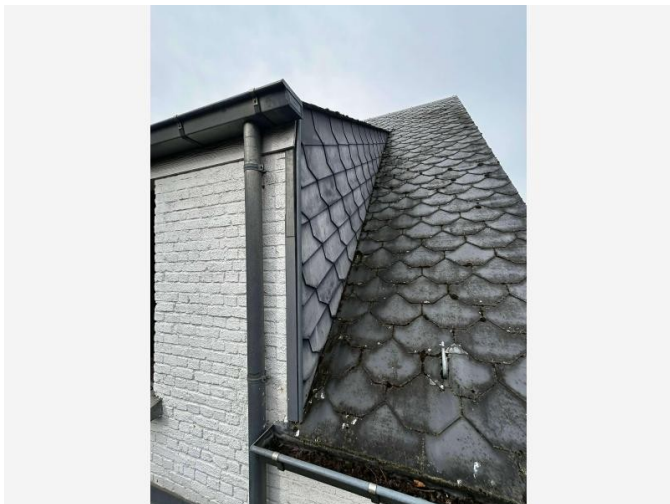
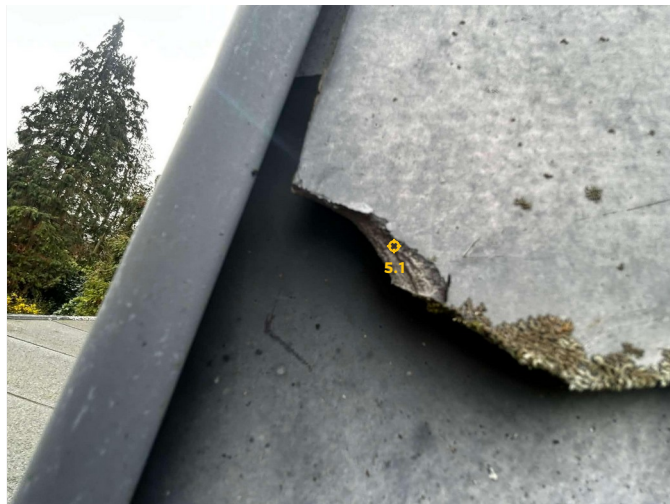
Fiche 5: Leien dakkappel

Geen asbest

#	Type	Referentie	Resultaat
5.1	Puntmonster	6020044281	Geen asbest

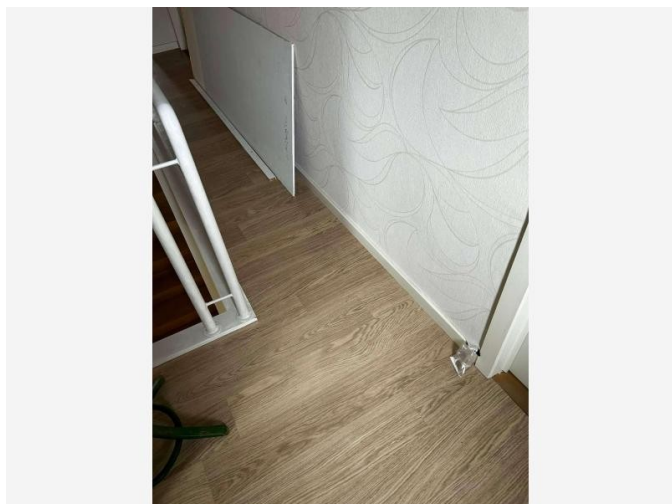
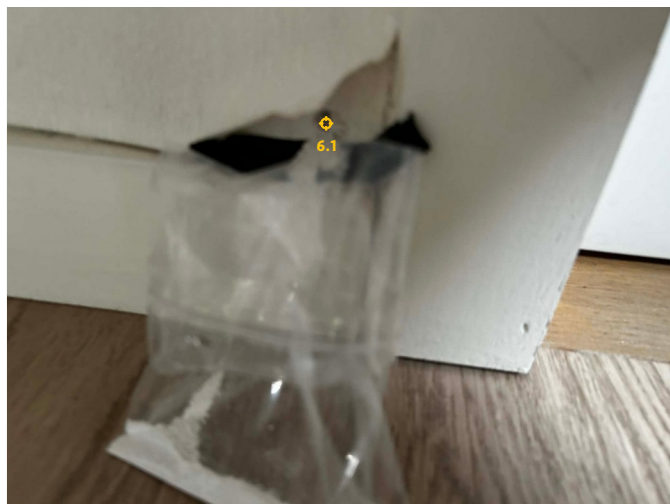
Fiche 6: Pleisterwerk

Geen asbest

#	Type	Referentie	Resultaat
6.1	Mengmonster	020044780	Geen asbest

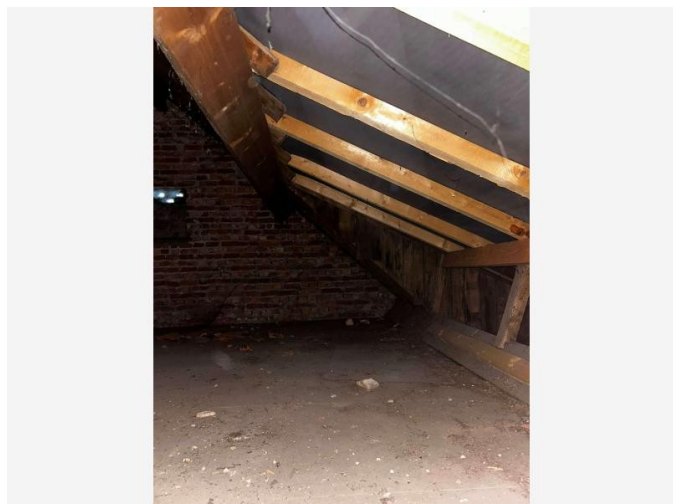
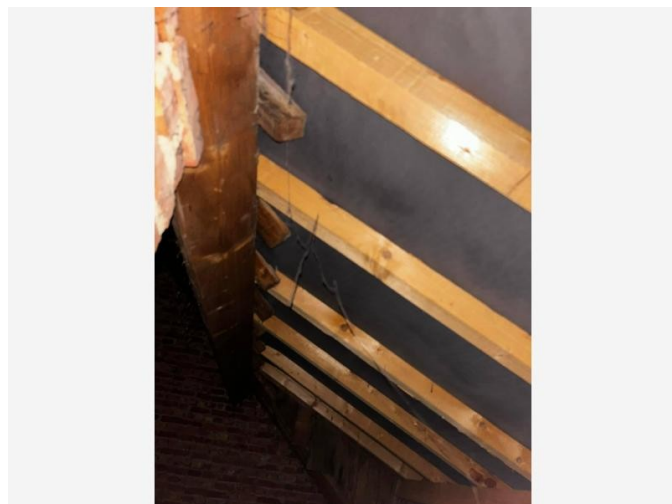
Beschrijving	Notitie	Terug te vinden op plannen
Fiche 11: Onderdak	Er zijn geen asbestverdachte onderdakplaten aanwezig onder het schuine dak	Plan 1.4: Zolder
Fiche 12: Lift	-	-
