# Asbestinventarisatetest

Michel Willemslaan 136, 2610 Antwerpen

Attestnummer : 20240515-000539.000

Uitgegeven op : 15.05.2024

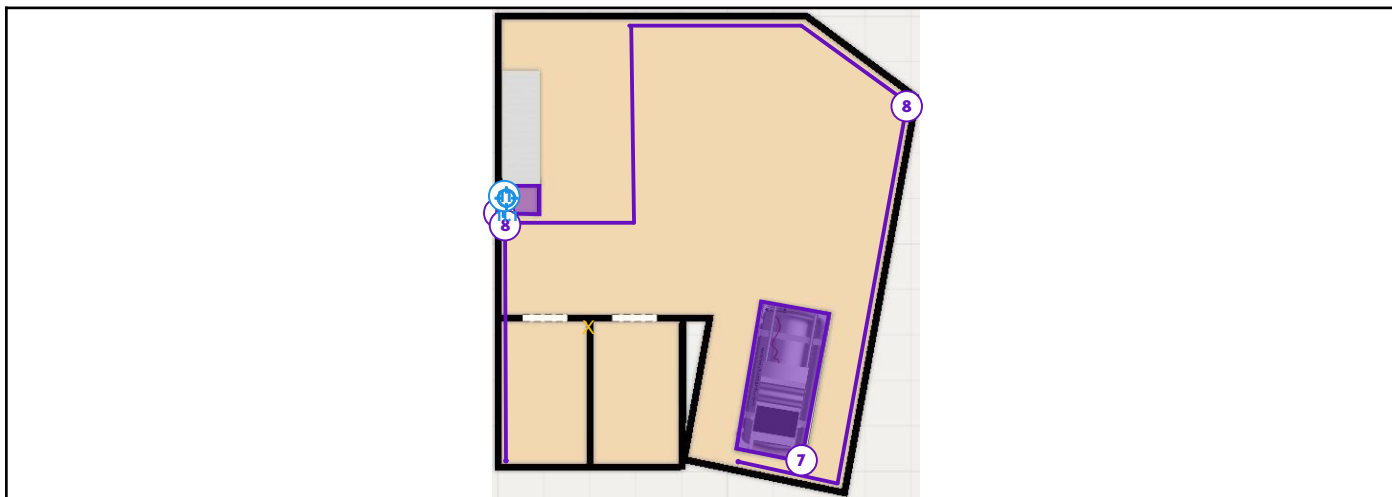
## Plan 1.1: Kelder

Beschrijving	Type	Actie
1. Bakeliet	Asbestmateriaal	Zorgvuldig beheren
7. Stookolietank	Advies	-
8. Leidingisolatie	Advies	-
9. Vinyl vloer	Advies	-
11. Pleisterwerk wand	Geen asbest	-
11.1 Code: 2425133-01	Mengmonster	-

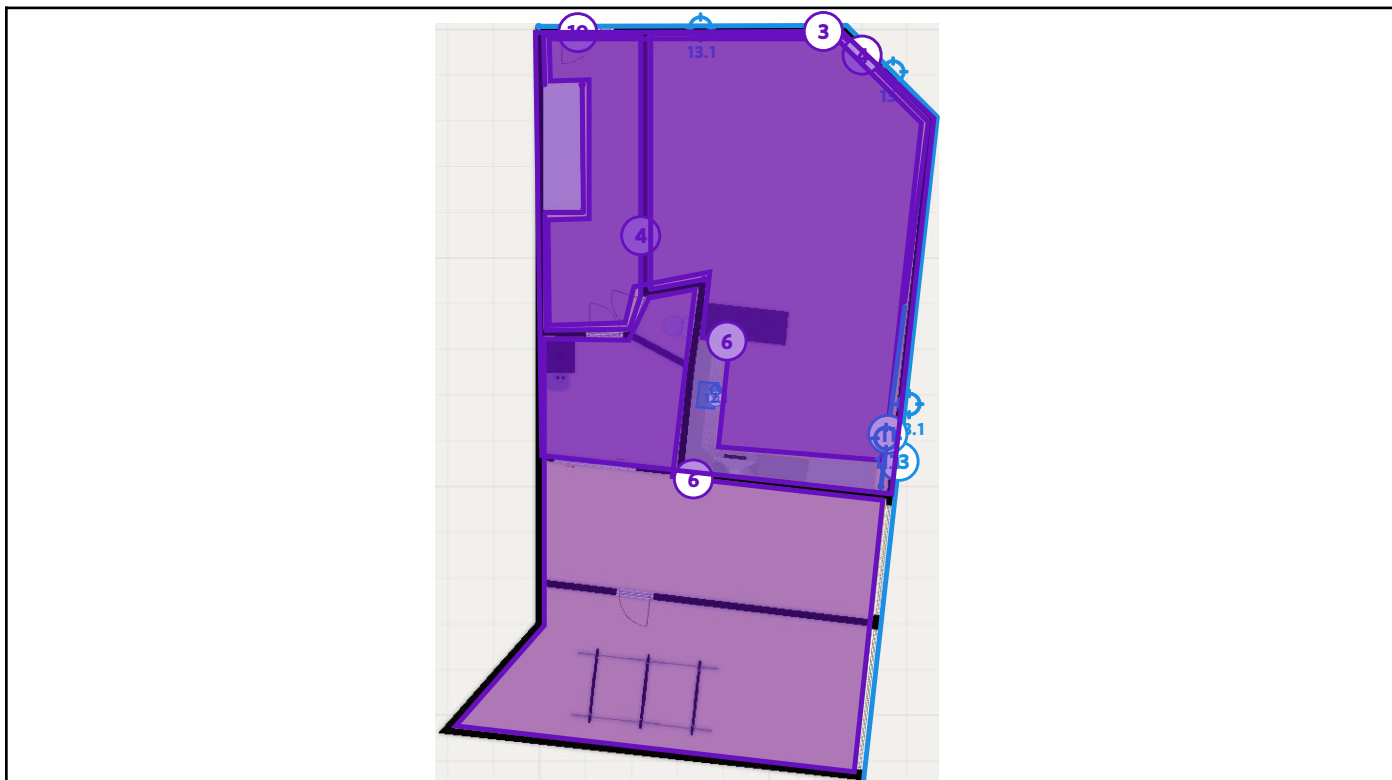
## Plan 1.2: Gelijkvloers

Beschrijving	Type	Actie
3. Plafond	Advies	-
4. Wandafwerking	Advies	-
6. Lijm onder tegels	Advies	-
10. Mastiek	Advies	-
11. Pleisterwerk wand	Geen asbest	-
11.1 Code: 2425133-01	Mengmonster	-
12. Plaatje onder wasbak	Geen asbest	-
12.1 Code: 2425133-03	Puntmonster	-
13. Crepi	Geen asbest	-
13.1 Code: 2425133-02	Mengmonster	-

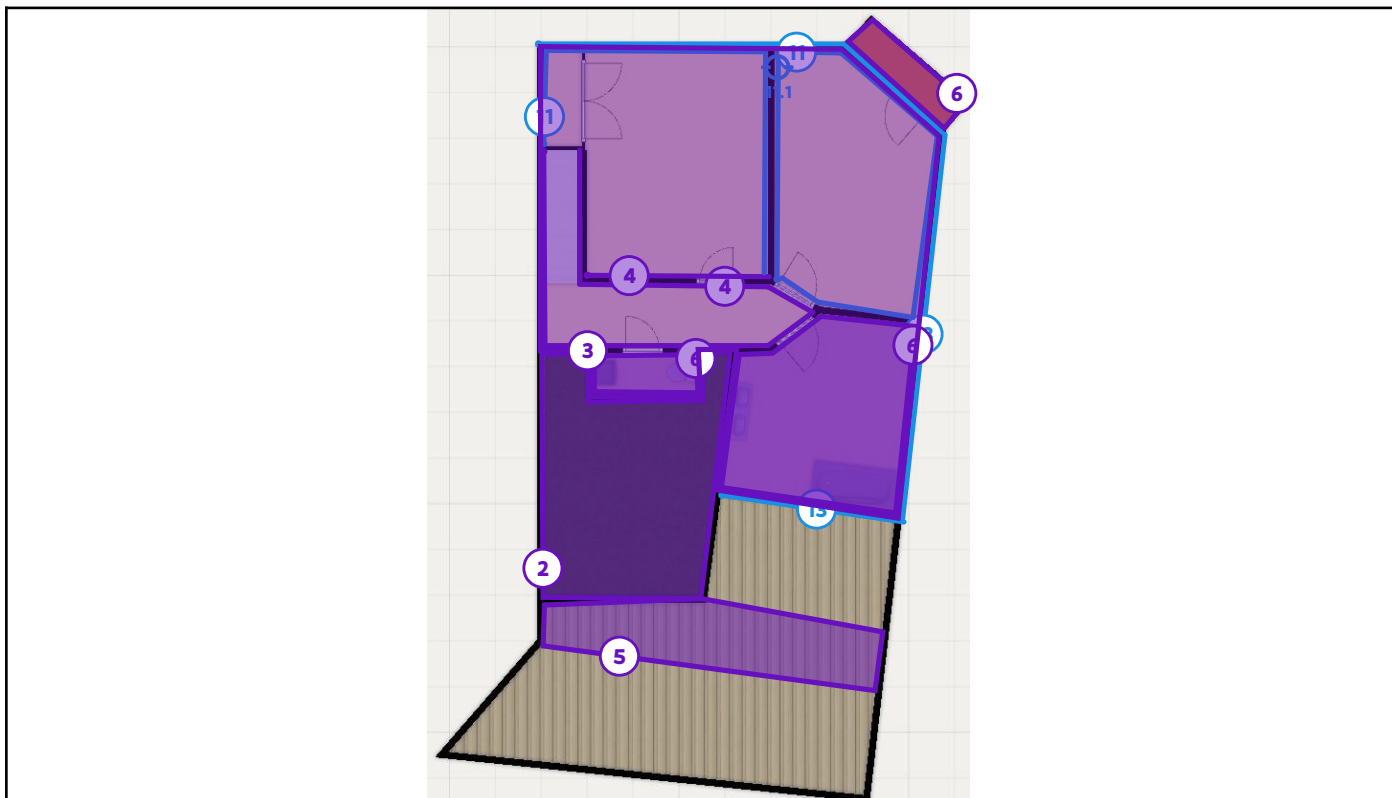
## Plan 1.3: Eerste verdieping

Beschrijving	Type	Actie
2. Roofing	Beperking	-
3. Plafond	Advies	-
4. Wandafwerking	Advies	-
5. Golfplaat	Advies	-
6. Lijm onder tegels	Advies	-
11. Pleisterwerk wand	Geen asbest	-
11.1 Code: 2425133-01	Mengmonster	-
13. Crepi	Geen asbest	-

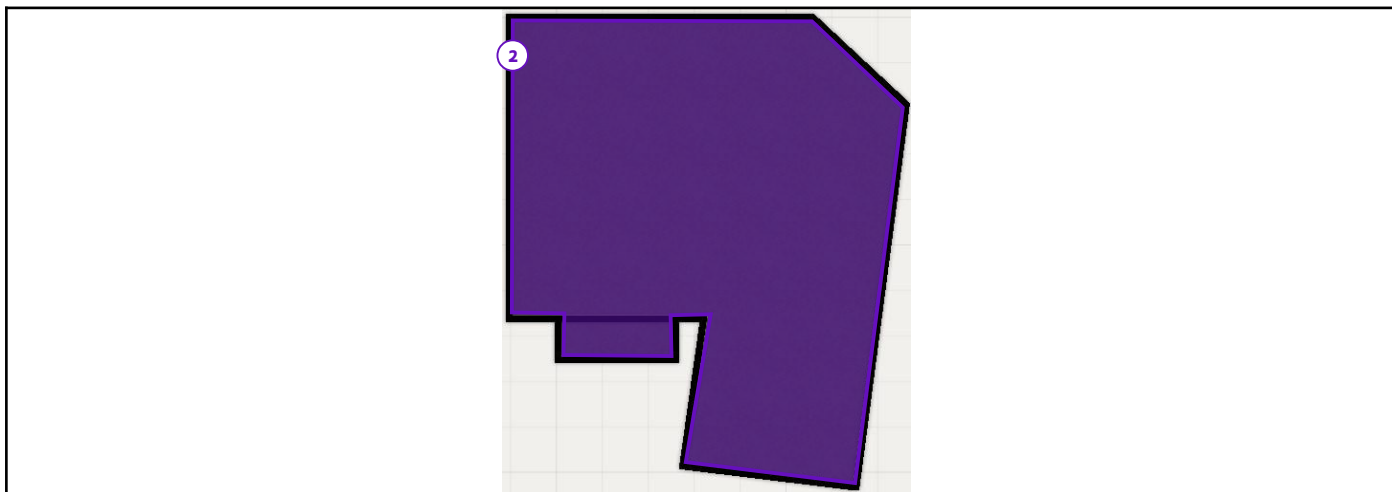
## Plan 1.4: Dak

Beschrijving	Type	Actie
2. Roofing	Beperking	-

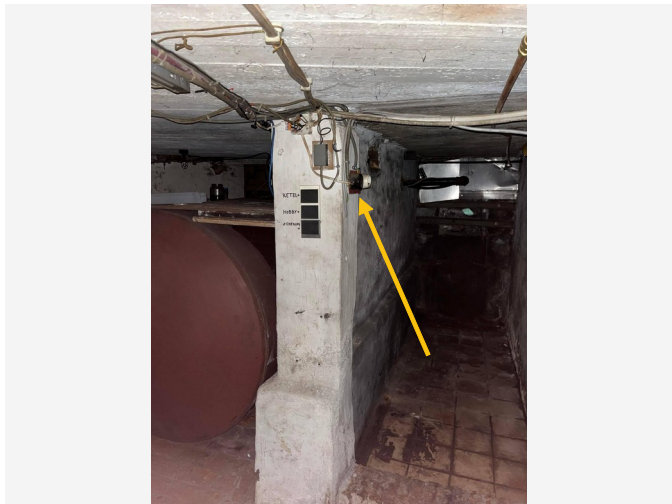
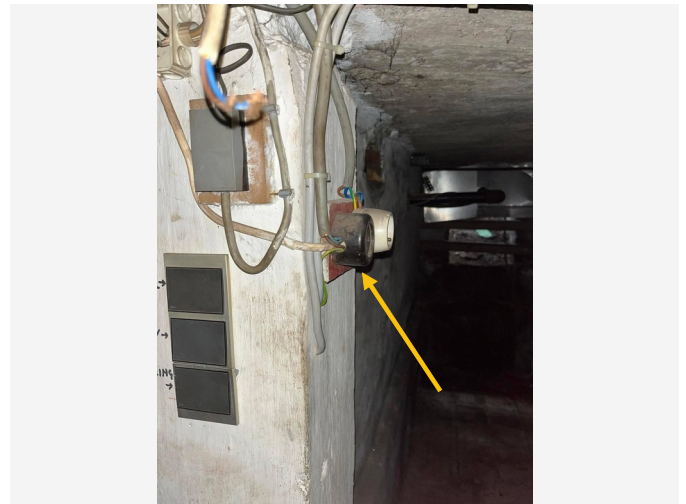
Het asbestmateriaal valt onder de mijlpaal van 2040.

Eindbeoordeling materiaalrisico	Laag materiaalrisico en/of verlaagde kans op vezelvrijgave
Opmerking	Bakeliet is erg sterk en niet onderhevig aan verwerking. Er werden geen beschadigingen vastgesteld.

Gebondenheid	Categorie 1: hechtgebonden in oorsprong
Asbestsoort (vezeltype)	Crocidoliet aanwezig
Asbestconcentratie	Laag (< 50%)
Afschermingsgraad van het gehele materiaal	Geheel of deels (ook) vrij aan de binnenlucht
Toestand van het materiaal	Onbeschadigd, niet verweerd

Beschrijving	Bakeliet
Omgeving	Binnen
Primaire drager	Communicatie en elektrische infrastructuur en uitrusting
Asbestmateriaal	Plaat, paneel, tablet - Type Bakeliet
Bindmiddel van asbestmateriaal	Kunststof of -hars

- Zorg voor een veilig beheer. Vermijd het beschadigen van het asbestmateriaal. Controleer de toestand jaarlijks op wijzigingen.

- Eenvoudige handelingen: mag via doe-het-zelf of door werknemer(s) met opleidingsattest eenvoudige handelingen  
Het hecht karakter en de geschroefde bevestiging laat een d-h-z-verwijdering toe.

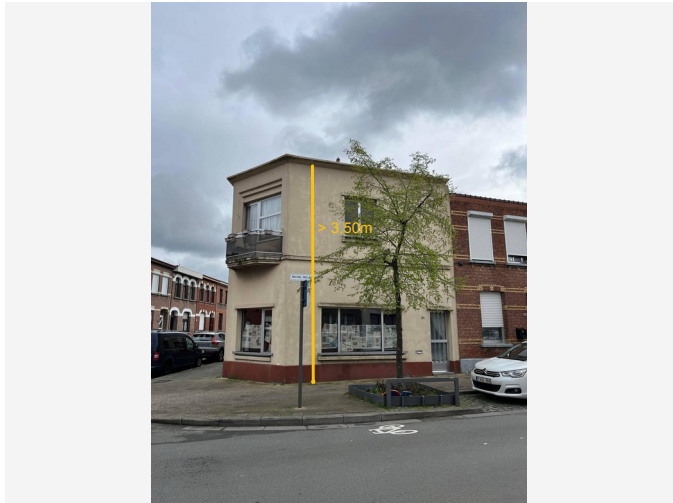
Situeringfoto

**Reden:** Het te onderzoeken materiaal situeert zich hoger dan 3,50 m te rekenen vanaf een veilige ondergrond

**Uitleg van de asbestdeskundige:** De roofing op het hoofdak is niet bereikbaar door de situering hoger dan 3,50m. De roofing op het laag plat dak kon niet bereikt worden op een veilige manier.

(Asbest)materiaal	Dak- en gevelbekleding - Roofing
Karakterisatie	Asbest (verdacht)
Primaire drager	Plat dak

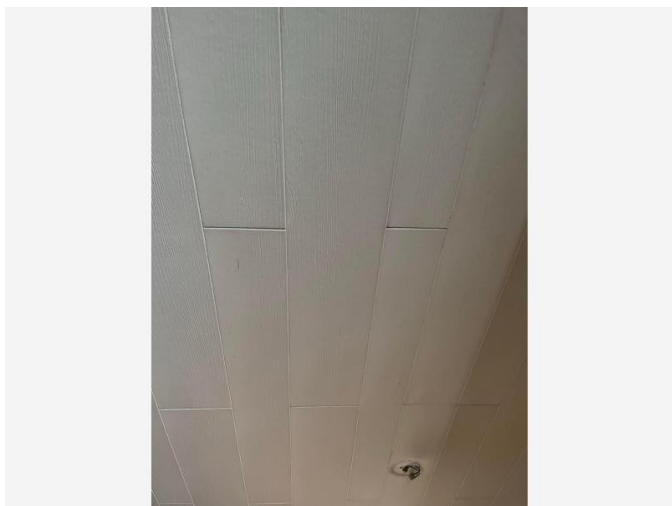
Het plafond werd afgewerkt met gyproc of plafondbekleding. Deze materialen zijn niet asbesthoudend. Wat er zich achter deze afwerking bevindt is ons niet bekend. Wees waakzaam bij afbraakwerken en draag steeds de correcte persoonlijke bescherming.

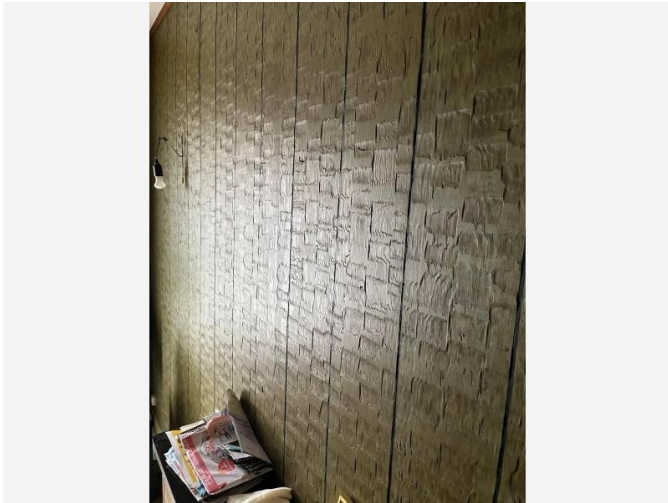
De binnenwanden werden op sommige plaatsen afgewerkt met wandbekleding. Deze materialen zijn niet asbesthoudend. Wat er zich achter deze afwerking bevindt is ons niet bekend. Wees waakzaam bij afbraakwerken en draag steeds de correcte persoonlijke bescherming.

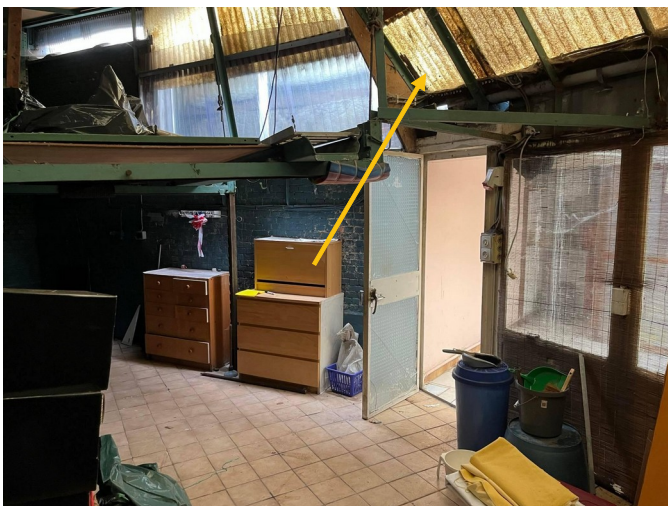
De garages werden op sommige plaatsen afgewerkt met golfplaten als dakbedekking. Deze golfplaten zijn vervaardigd uit glasvezel en bijgevolg niet-asbestverdacht.

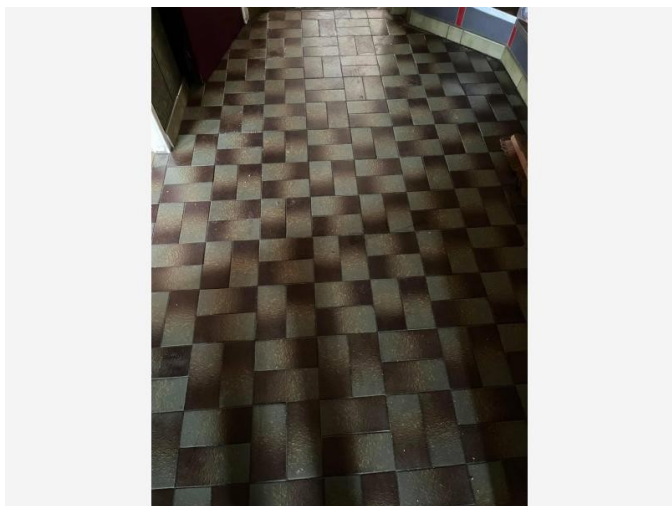
In de woning werden op verschillende plaatsen tegels teruggevonden. De lijm onder deze tegels kan asbesthoudend zijn. Let bij afbraakwerken op voor zwarte tegellijm. Draag de correcte persoonlijke bescherming en laat extra staalnames uitvoeren bij twijfel.

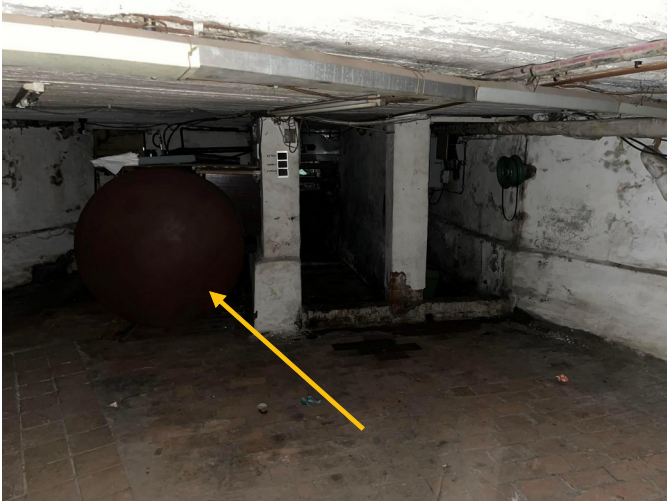
In de kelder werd een stookolietank aangetroffen. Deze is duidelijk oud. De pakkingen of dichtingen van deze tank kunnen asbest bevatten. Wees waakzaam bij afbraakwerken.

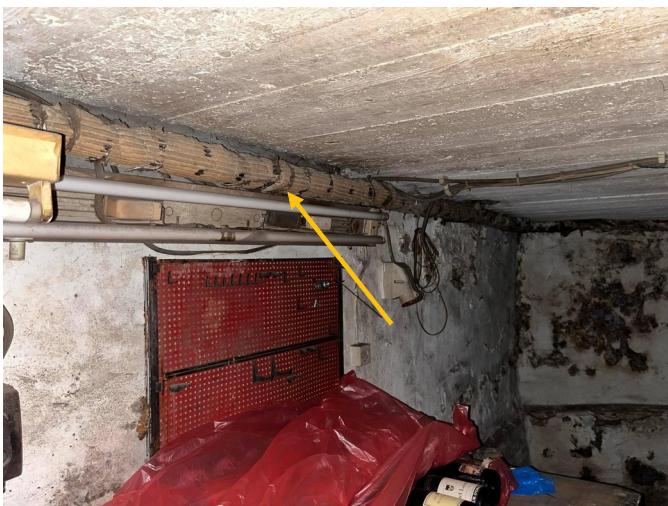
De leidingisolatie in de kelder bestaat uit mineraalwol met daarrond karton. Deze vorm van leidingisolatie is niet asbestverdacht.

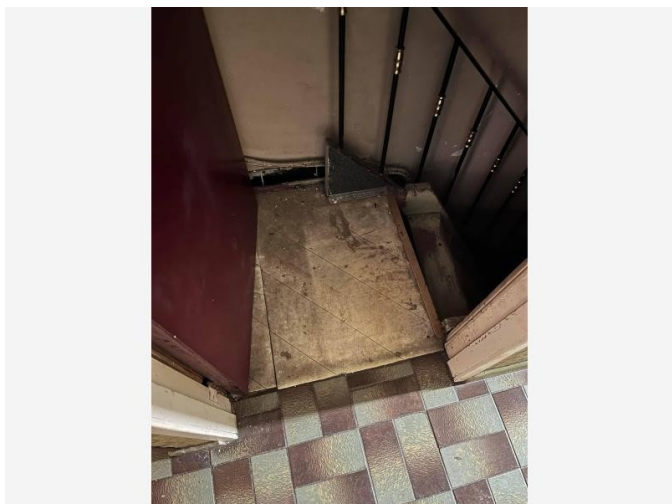
In de kelderhal werd een klein stuk vinyl aangetroffen. Deze is zacht en kneedbaar dus bijgevolg niet-asbestverdacht. Wat er zich onder dit vloerzeil bevindt is ons niet bekend. Wees waakzaam voor ondervloeren en zwarte lijm.

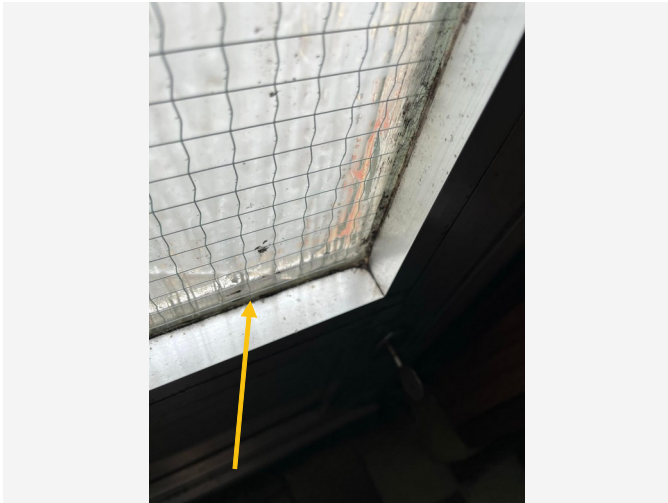
Sommige ramen/deuren hebben een mastiek met typisch asbestverdachte uiterlijke kenmerken. Door het erg klein bereikbaar oppervlak konden deze niet bemonsterd worden.

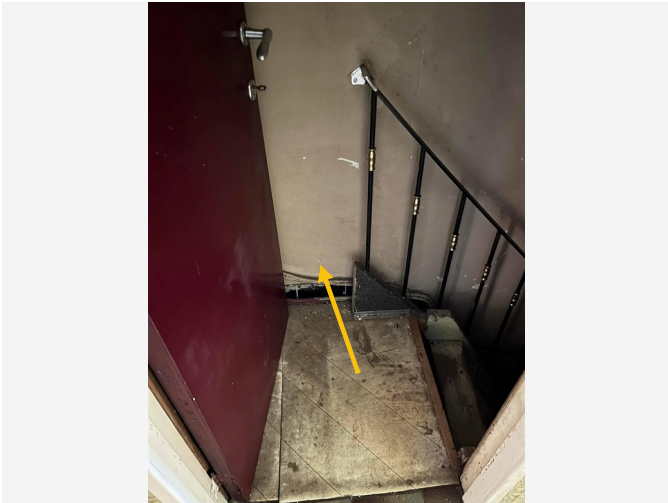
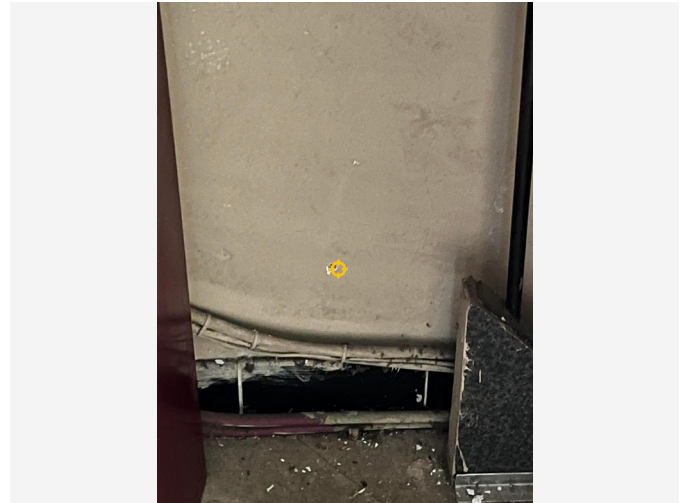
Geen asbest

#	Type	Referentie	Resultaat
11.1	Mengmonster	2425133-01	Geen asbest

Beschrijving	Pleisterwerk wand
Omgeving	Binnen
Primaire drager	Binnenwand

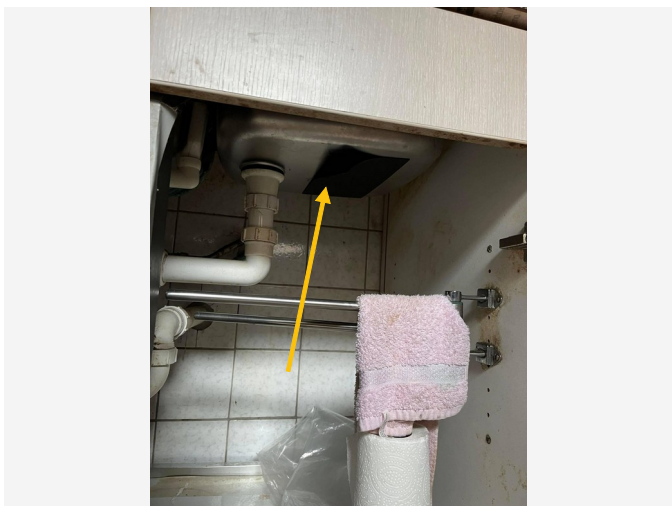
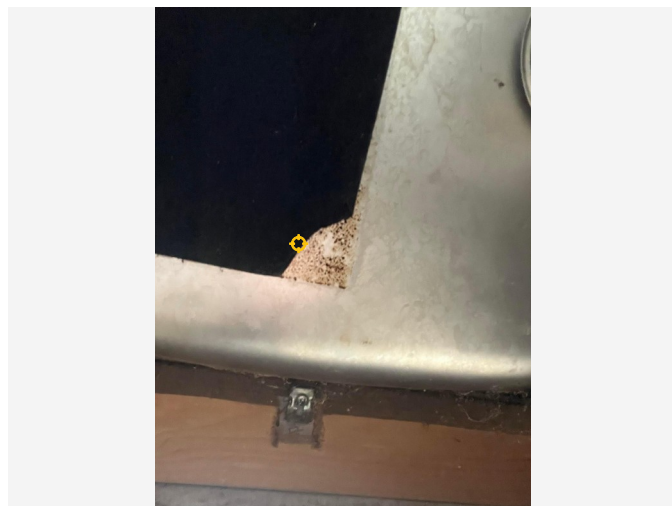
Geen asbest

#	Type	Referentie	Resultaat
12.1	Puntmonster	2425133-03	Geen asbest

Beschrijving	Plaatje onder wasbak
Omgeving	Binnen
Primaire drager	Sanitaire infrastructuur en uitrusting (toe- en afvoer)
Bindmiddel van materiaal	Bitumen (roofing, teer, asfalt)

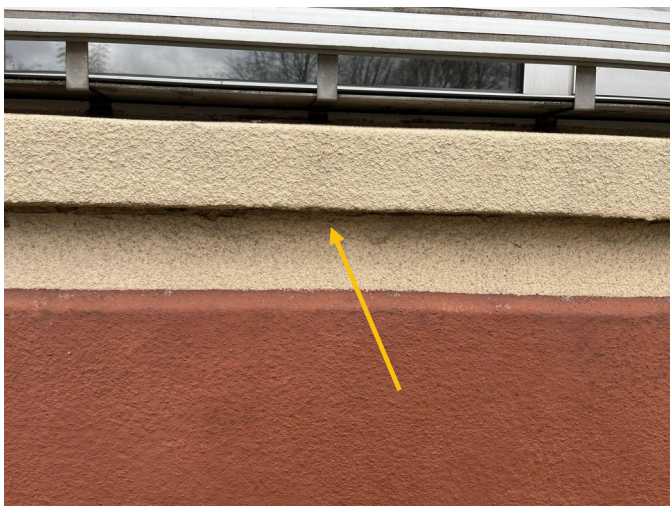
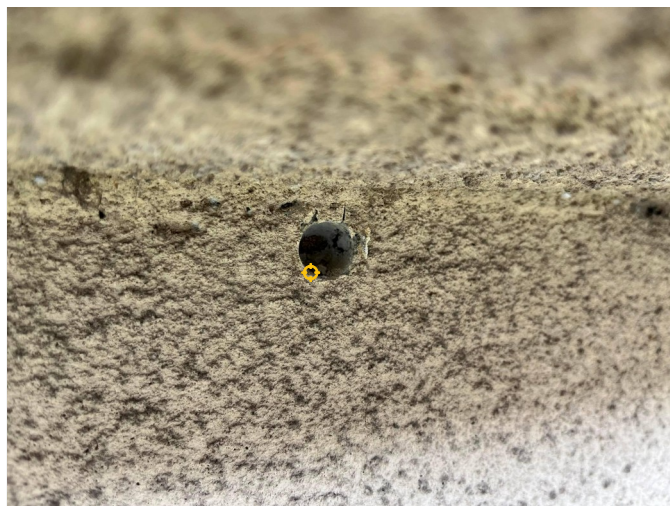
## Fiche 13: Crepi

Geen asbest

#	Type	Referentie	Resultaat
13.1	Mengmonster	2425133-02	Geen asbest

Beschrijving	Crepi
Omgeving	Buiten
Primaire drager	Wand buitenschil
