Asbestinventarisatetest

De Brouwerstraat 5, 2600 Antwerpen

Attestnummer : 20260415-000133.000

Uitgegeven op : 15.04.2026

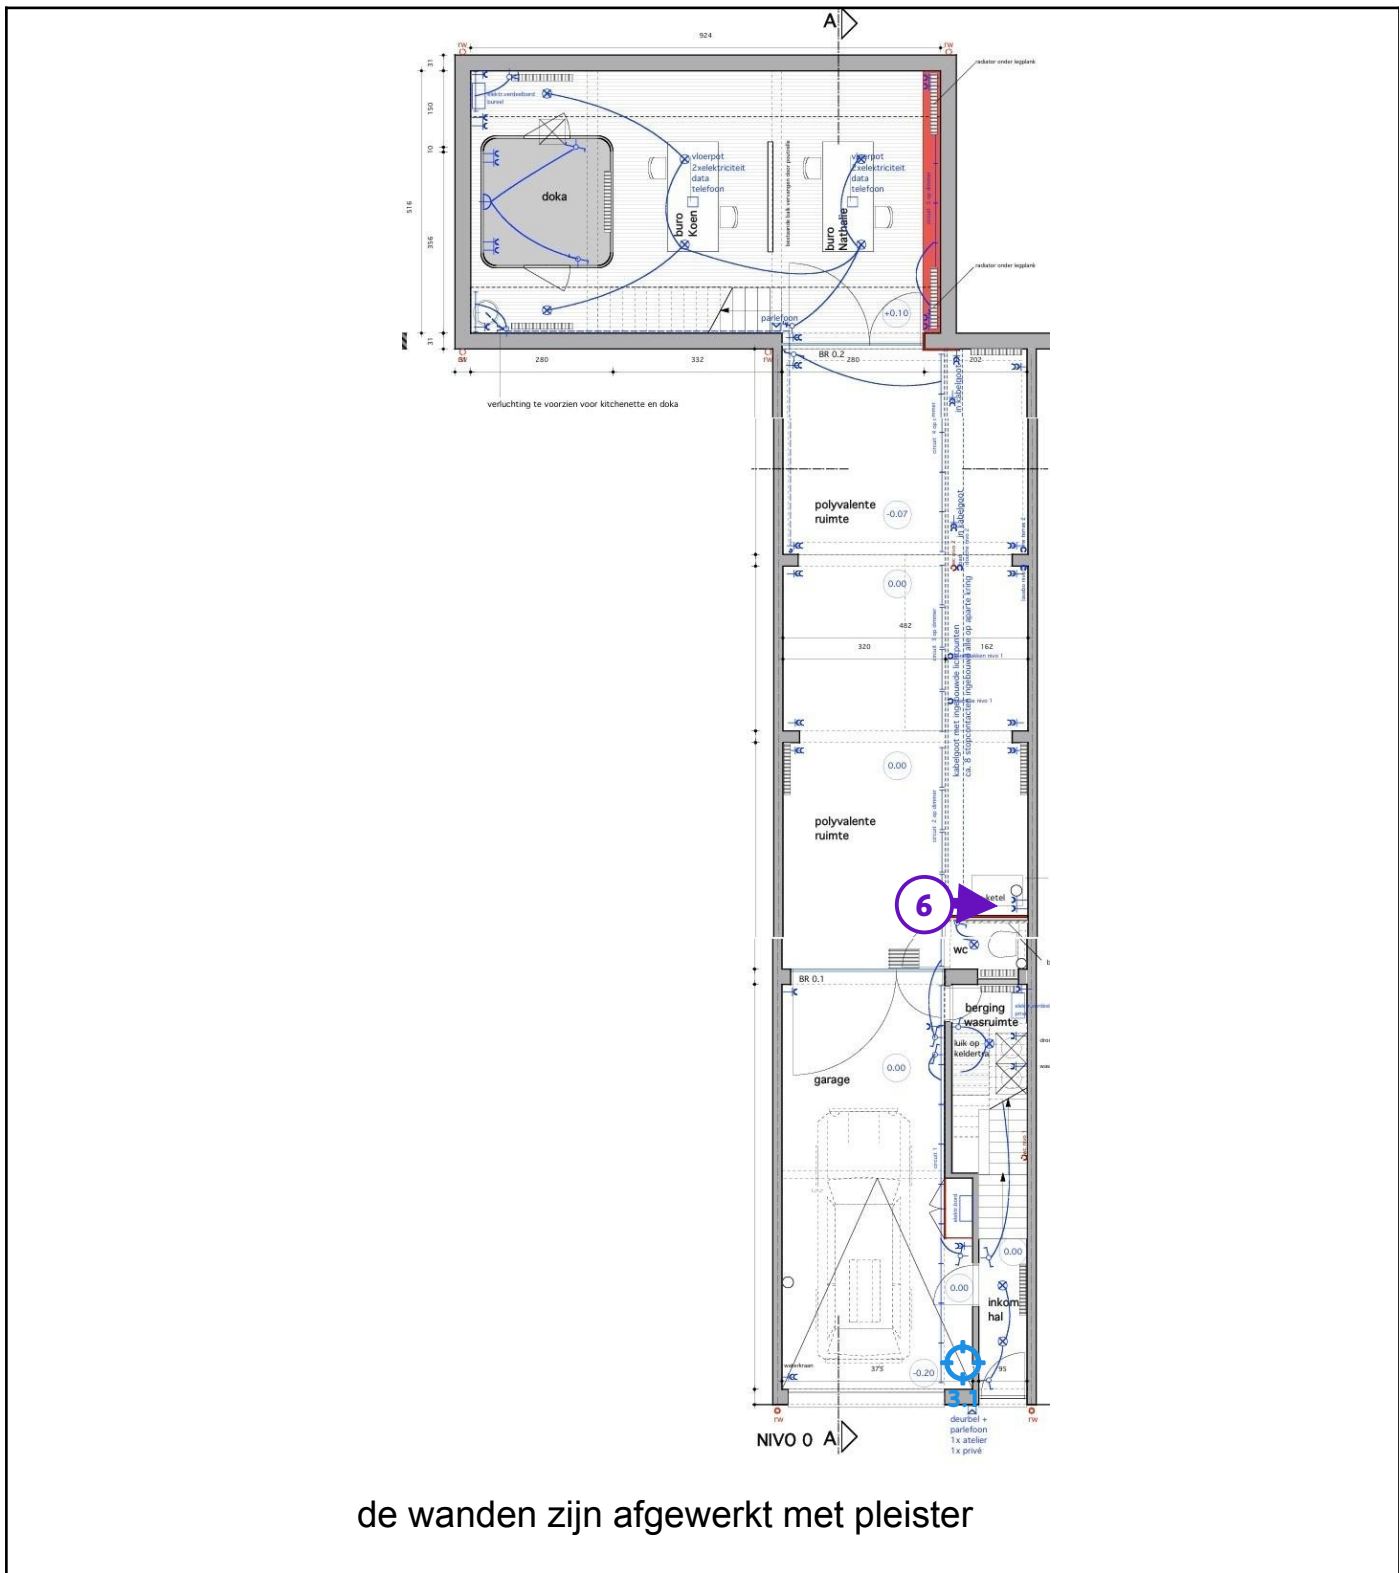
Plan 1.1: gelijkvloers

Beschrijving	Type	Actie
3. Pleisterwerk	Geen asbest	-

3.1 Code: 020441737	Mengmonster	-
6. Ketel	Overige ruimte of materiaal	-

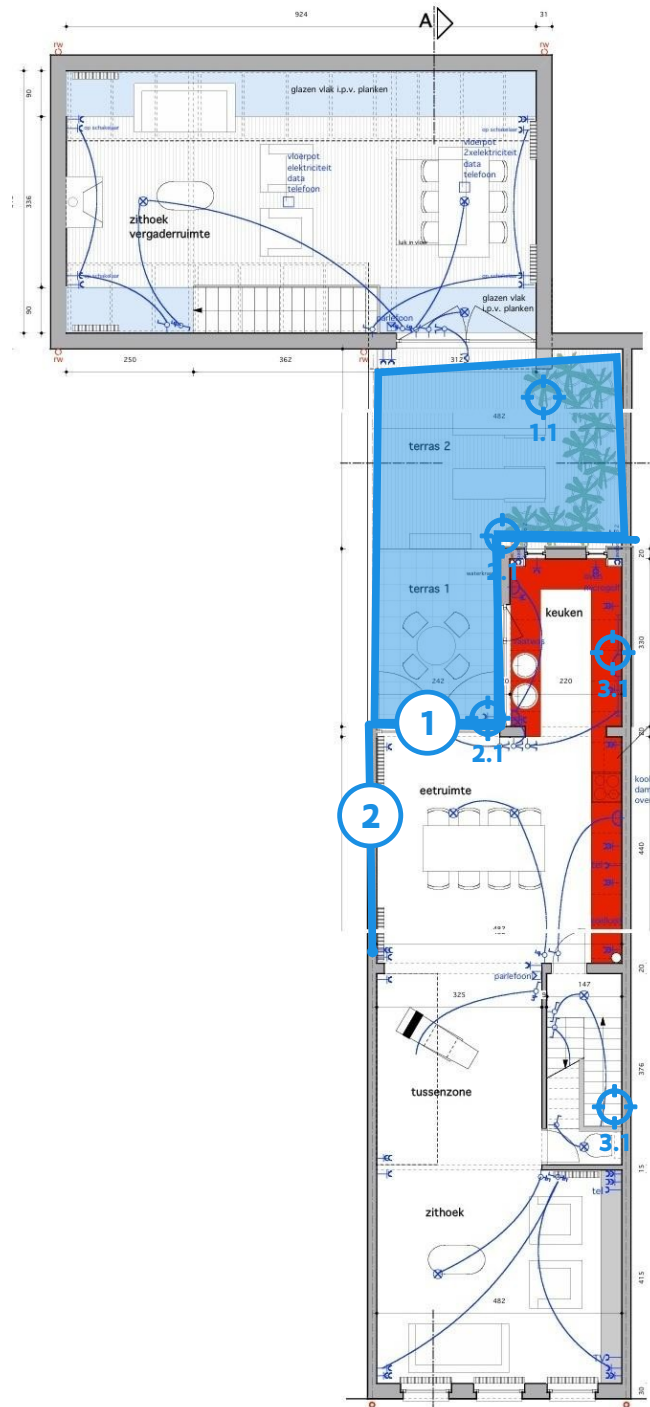
Plan 1.2: 1e verdieping

de wanden zijn afgewerkt met pleister

Beschrijving	Type	Actie
1. Roofing	Geen asbest	-

1.1 Code: 020441742	Puntmonster	-
2. crepi	Geen asbest	-
2.1 Code: 6020442060	Mengmonster	-
3. Pleisterwerk	Geen asbest	-
3.1 Code: 020441737	Mengmonster	-

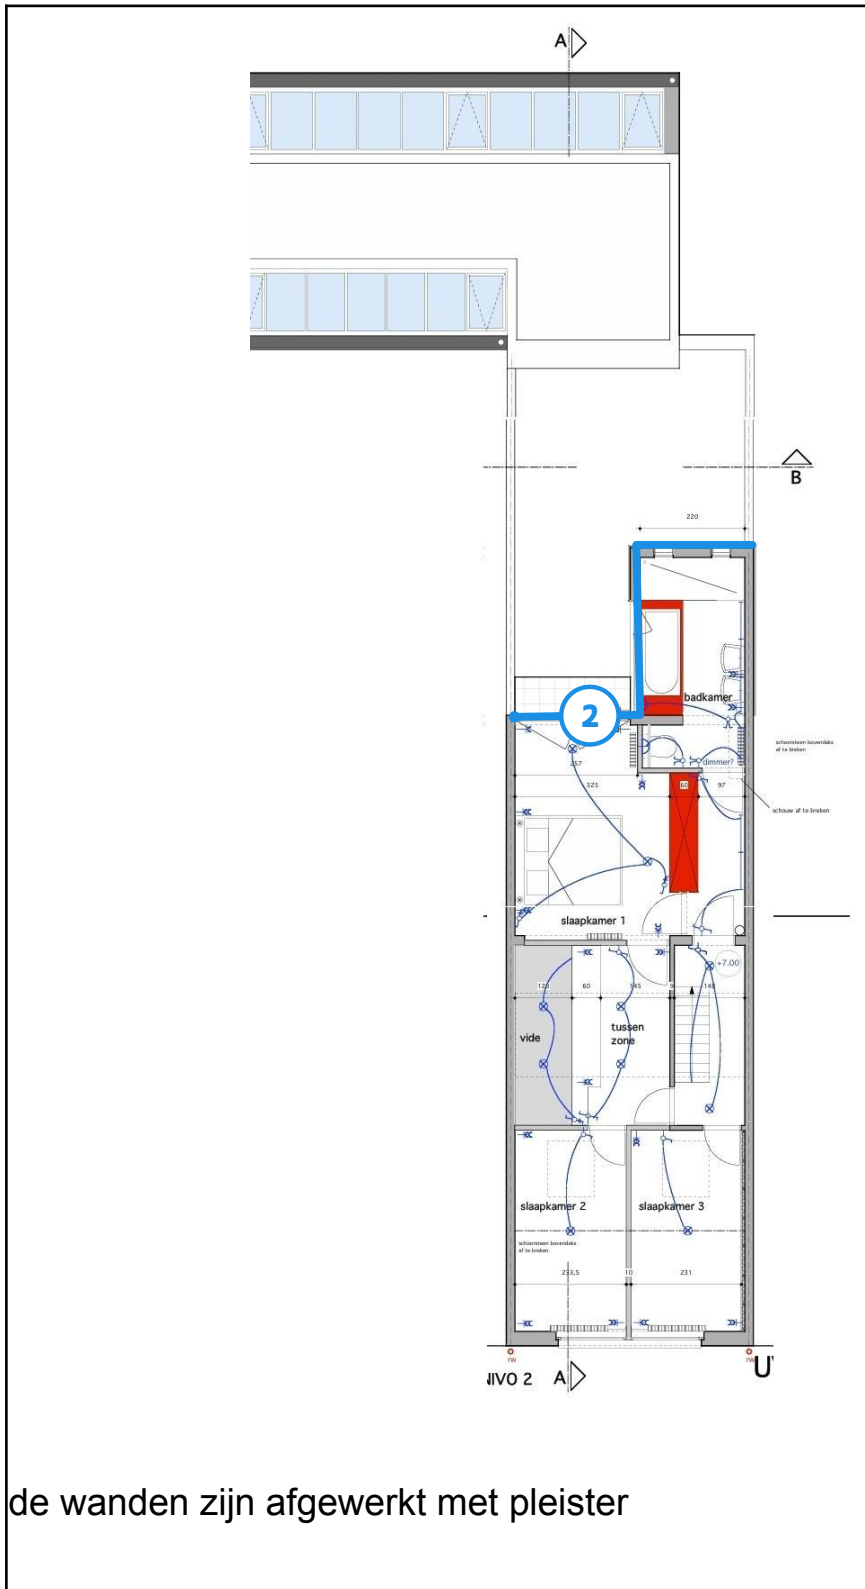
Plan 1.3: 2e verdieping

de wanden zijn afgewerkt met pleister

2. crepi	Geen asbest	-
----------	-------------	---

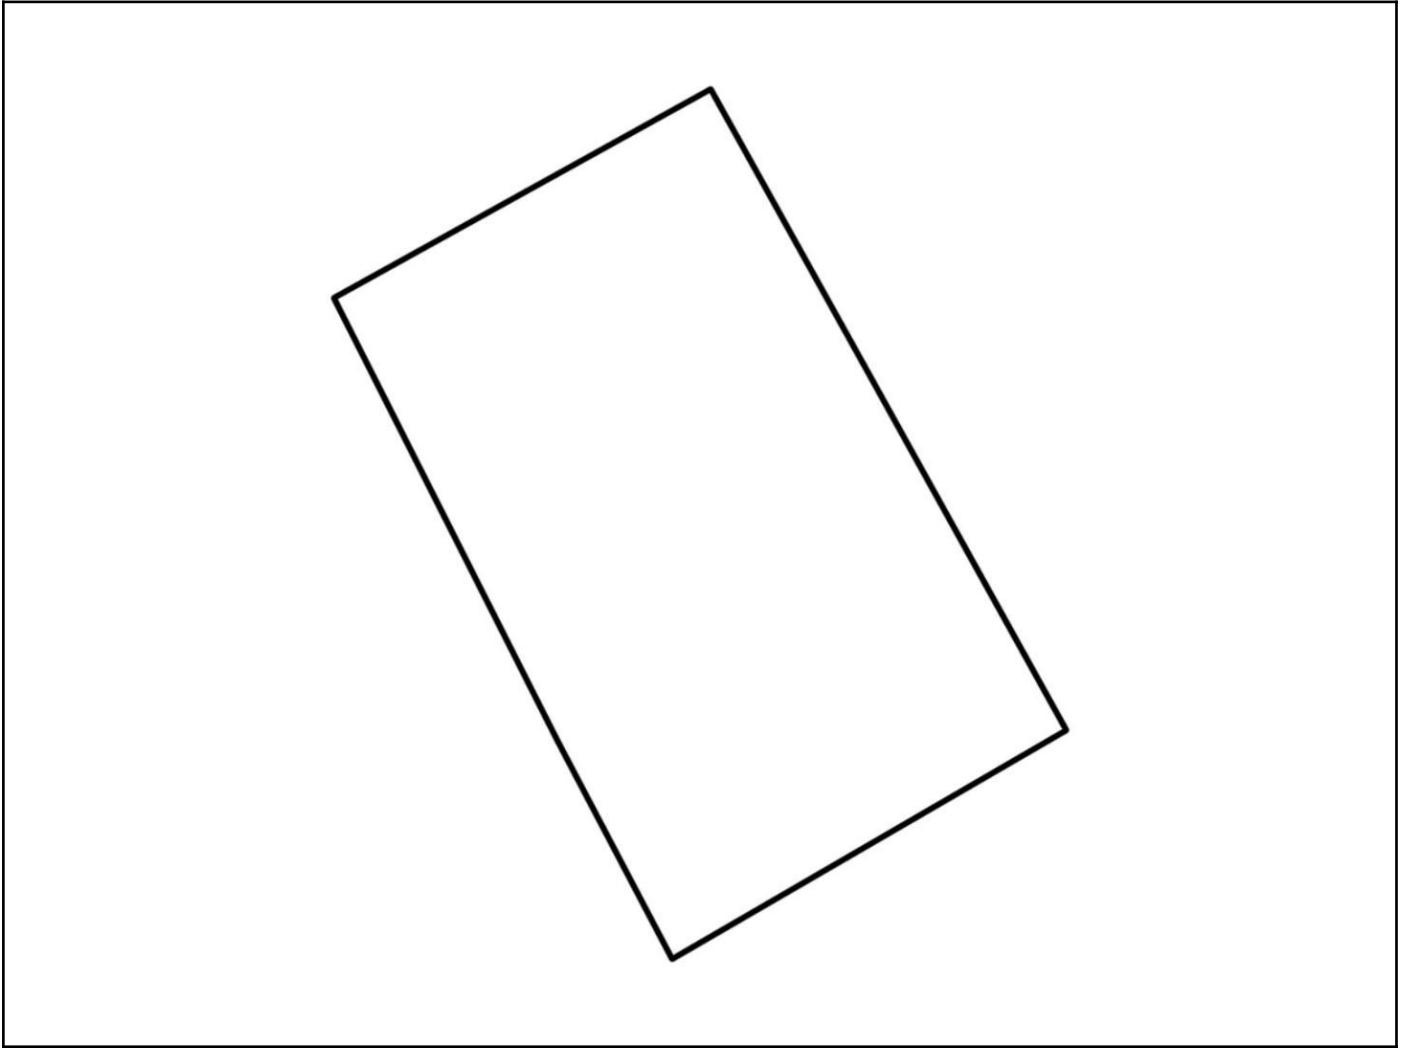
Plan 2.1: Bijgebouw plan

Geen asbest

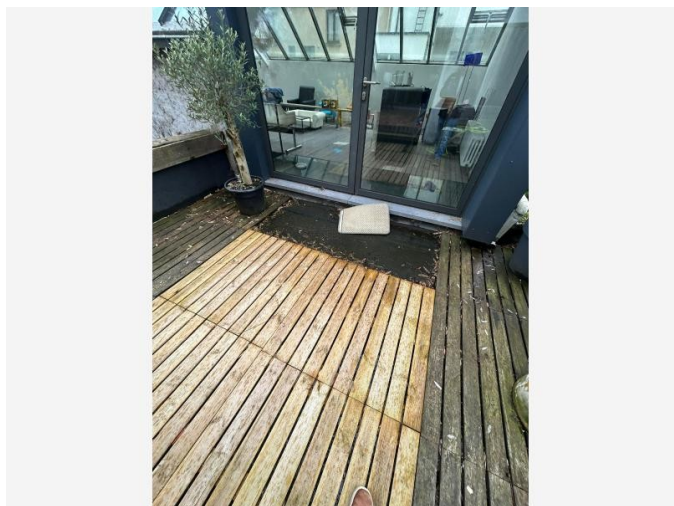
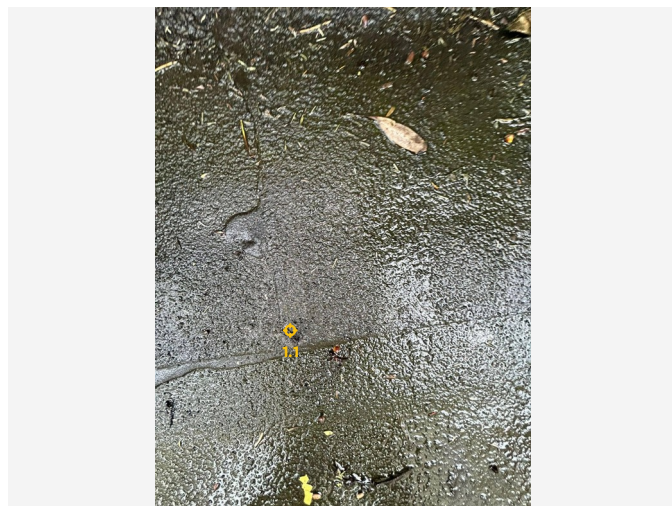
Overzichtsfoto

Detailfoto

Geen asbest

#	Type	Referentie	Resultaat
1.1	Puntmonster	020441742	Geen asbest

Beschrijving	Roofing
Omgeving	Buiten
Primaire drager	Plat dak
Bindmiddel van materiaal	Bitumen (roofing, teer, asfalt)
Gebondenheid op basis van bindmiddel	Hecht
Hoeveelheid (oppervlakte - aantal)	• 20,00 m ² - 1 stuk
Totale oppervlakte	20,00 m ²
Identificatiemethode	Een monstername door de asbestdeskundige met laboanalyse door een asbestlabo.
Destructieve handeling voor identificatie	Nee

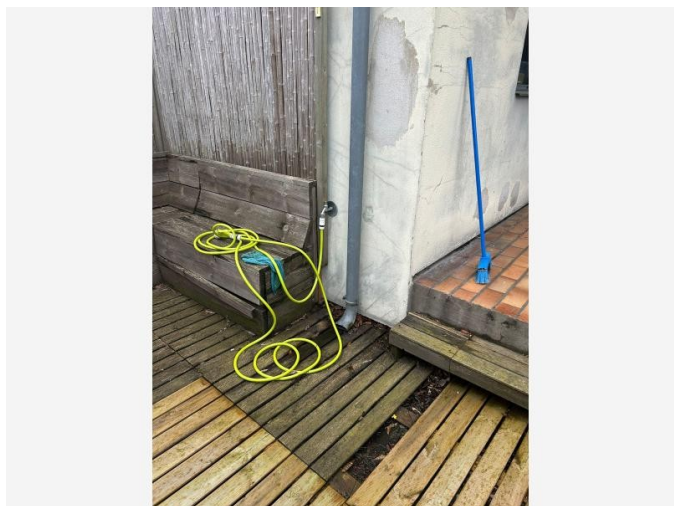
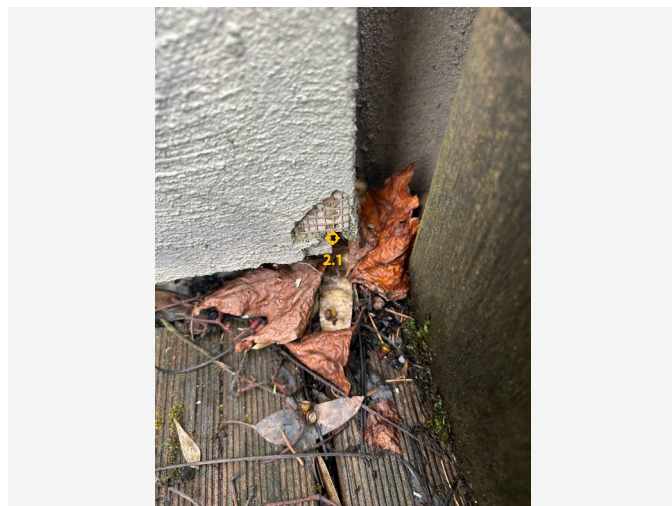
Overzichtsfoto

Detailfoto

Geen asbest

#	Type	Referentie	Resultaat
2.1	Mengmonster	6020442060	Geen asbest

Beschrijving	crepi
Omgeving	Buiten
Primaire drager	Wand buitenschil
Bindmiddel van materiaal	Gips - kalk
Gebondenheid op basis van bindmiddel	Niet-hechtgebonden
Hoeveelheid (oppervlakte - dikte - aantal)	• 150,00 m ² - 0,20 cm - 1 stuk
Totaal volume	0,30 m ³
Identificatiemethode	Een monstername door de asbestdeskundige met laboanalyse door een asbestlabo.
Destructieve handeling voor identificatie	Nee

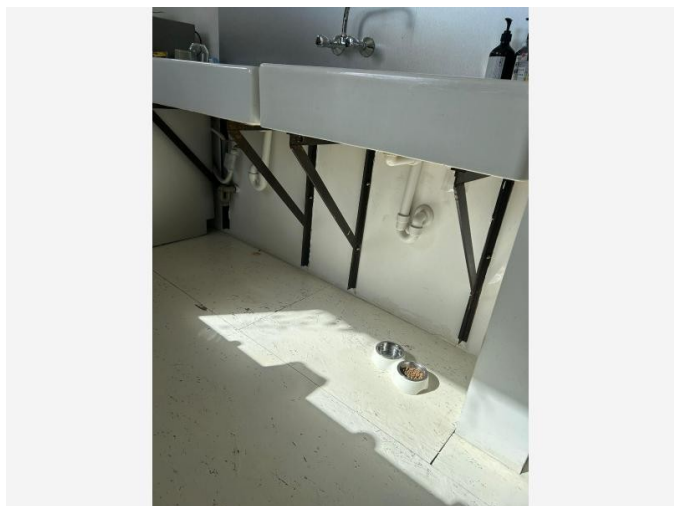
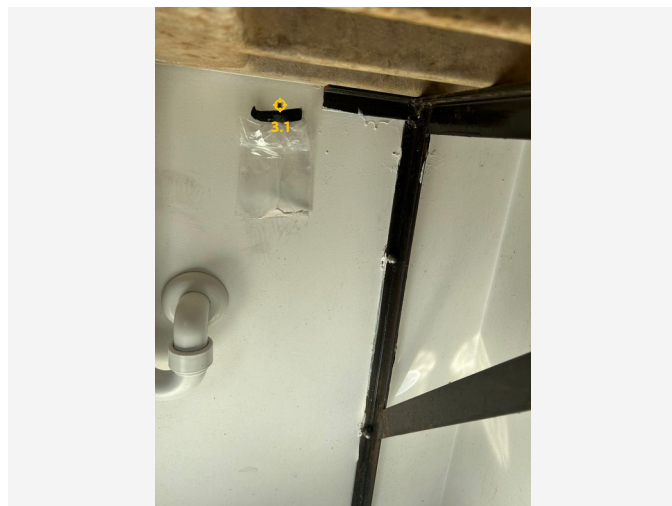
Overzichtsfoto

Detailfoto

Geen asbest

#	Type	Referentie	Resultaat
3.1	Mengmonster	020441737	Geen asbest

Beschrijving	Pleisterwerk
Omgeving	Binnen
Primaire drager	Binnenwand
Bindmiddel van materiaal	Gips - kalk
Gebondenheid op basis van bindmiddel	Niet-hechtgebonden
Hoeveelheid (oppervlakte - dikte - aantal)	• 350,00 m ² - 0,20 cm - 1 stuk
Totaal volume	0,70 m ³
Identificatiemethode	Een monstername door de asbestdeskundige met laboanalyse door een asbestlabo.
Destructieve handeling voor identificatie	Nee
Opmerking	De plafonds waren afgewerkt met gyprocplaten
