Asbestinventarisatetest

Boomgaardstraat 43/105, 2018 Antwerpen

Attestnummer : **20260412-000185.000**

Uitgegeven op : **12.04.2026**

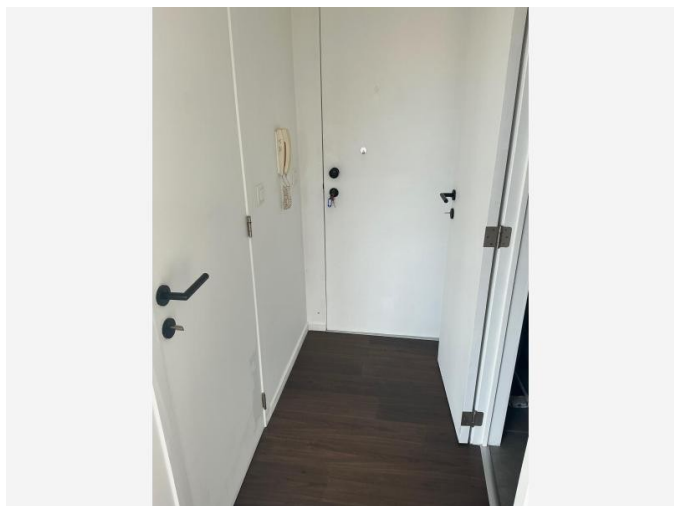
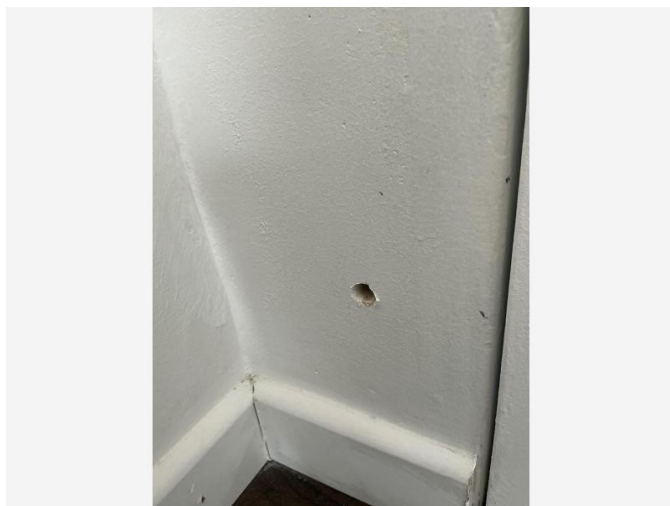
Overzichtsfoto

Detailfoto

Conclusie

Geen asbest

#	Type	Referentie	Resultaat
1.1	Mengmonster	6020044729	Geen asbest

Beschrijving	Pleisterwerk
Omgeving	Binnen
Primaire drager	Binnenwand
Bindmiddel van materiaal	Gips - kalk
Gebondenheid op basis van bindmiddel	Niet-hechtgebonden
Hoeveelheid (oppervlakte - dikte - aantal)	• 25,00 m ² - 1,00 cm - 1 stuk
Totaal volume	0,25 m ³
Identificatiemethode	Een monstername door de asbestdeskundige met laboanalyse door een asbestlabo.
Destructieve handeling voor identificatie	Nee
Opmerking	De vermelde oppervlaktes, diktes, gewichten en volumes betreffen een beredeneerde schatting. Er worden geen rechten verleend aan deze oppervlaktes/diktes/volumes.

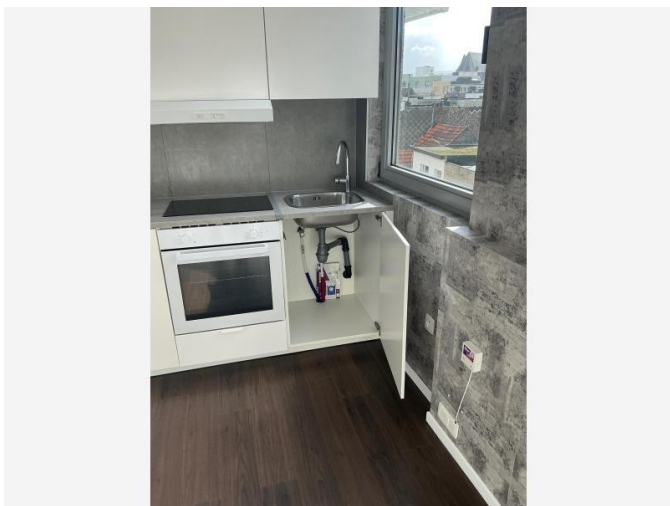
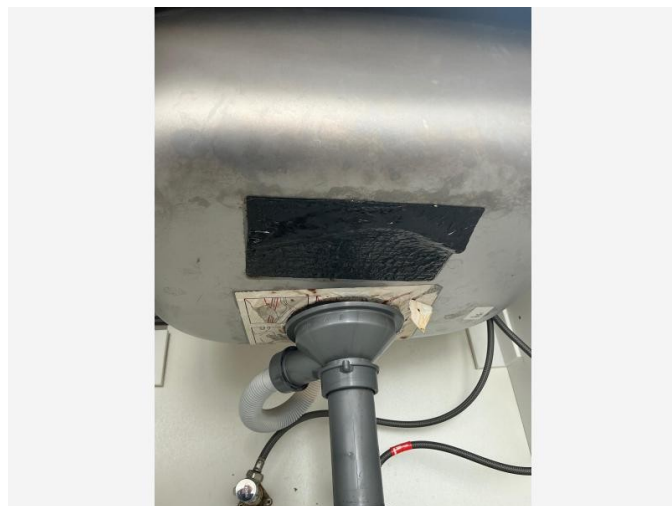
Fiche 2: Dreunplaat

Geen asbest

Overzichtsfoto

Detailfoto

Conclusie

#	Type	Referentie	Resultaat
2.1	Puntmonster	6020044488	Geen asbest

Beschrijving	Dreunplaat
Omgeving	Binnen
Primaire drager	HVAC infrastructuur en uitrusting
Bindmiddel van materiaal	Bitumen (roofing, teer, asfalt)
Gebondenheid op basis van bindmiddel	Hecht
Hoeveelheid (lengte - breedte - dikte - aantal)	<ul style="list-style-type: none">• 20,00 cm - 20,00 cm - 0,50 cm - 1 stuk
Totaal volume	< 0,001 m ³
Identificatiemethode	Een monstername door de asbestdeskundige met laboanalyse door een asbestlabo.
Destructieve handeling voor identificatie	Nee
Opmerking	De vermelde oppervlaktes, diktes, gewichten en volumes betreffen een beredeneerde schatting. Er worden geen rechten verleend aan deze oppervlaktes/diktes/volumes.

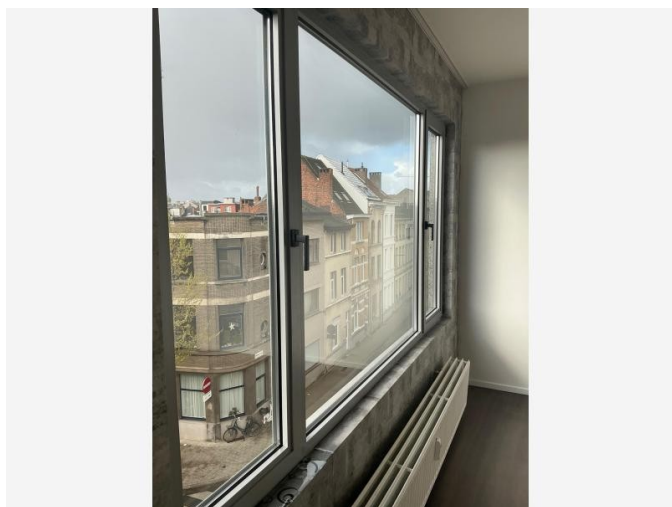
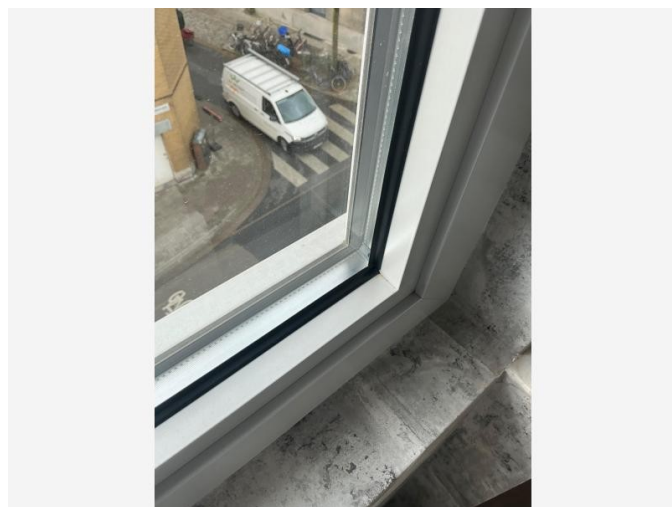
Beschrijving	Notitie	Terug te vinden op plannen
Fiche 3: Afdichtingsmateriaal	Geplaatst na 2001	-

Situeringfoto

Detailfoto
