Asbestinventarisatetest

Betogingstraat 27, 2140 Antwerpen

Attestnummer : 20260205-000255.000

Uitgegeven op : 05.02.2026

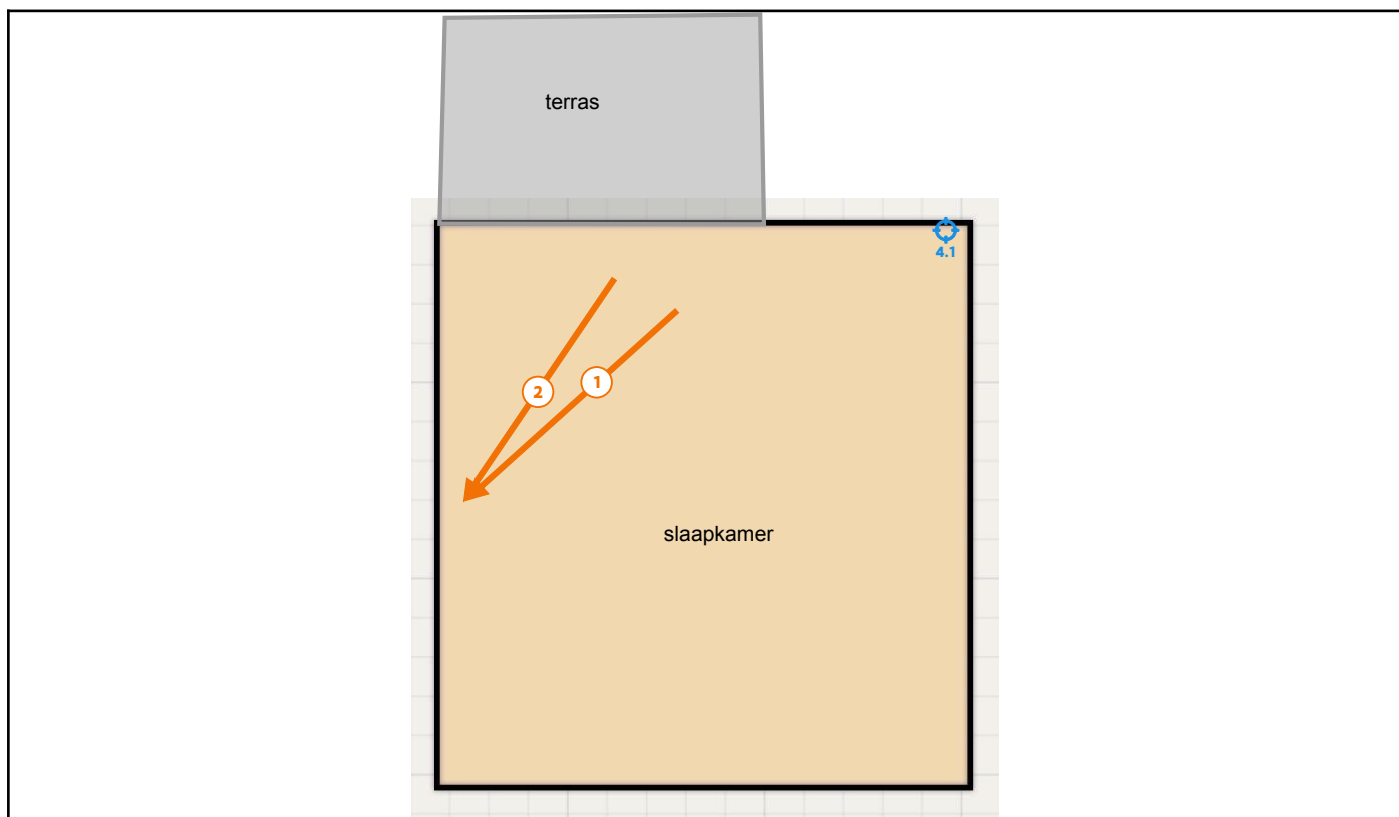
Plan 1.3: Zolder/ slaapkamer

Beschrijving	Type	Actie
1. Materialen van Rookgaskanalen	Asbestmateriaal	Verwijderen
2. Schouwhoed	Asbestmateriaal	Verwijderen
4. Pleisterwerk	Geen asbest	-
4.1 Code: Staal 1	Mengmonster	-

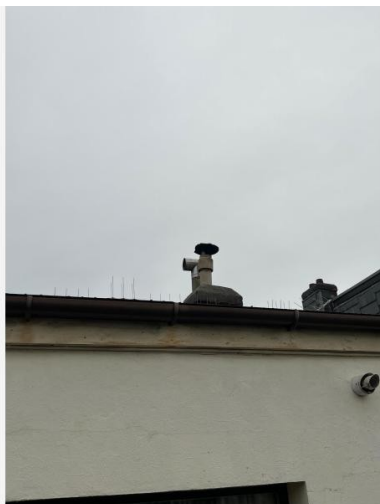
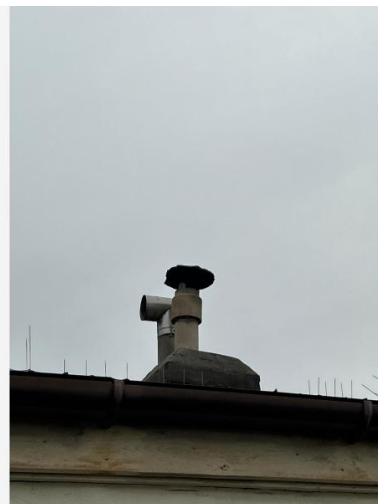
Het asbestmateriaal valt onder de mijlpaal van 2034.

Eindbeoordeling materiaalrisico	Laag materiaalrisico en/of verlaagde kans op vezelvrijgave
---------------------------------	--

Gebondenheid	Categorie 1: hechtgebonden in oorsprong
Asbestsoort (vezeltype)	Crocidoliet aanwezig
Asbestconcentratie	Laag (< 50%)
Afschermingsgraad van het gehele materiaal	Geheel of deels vrij aan de buitenlucht
Toestand van het materiaal	Licht beschadigd, licht verweerd. Intact calciumsilicaatmateriaal of categorie III 'gebondenheid'

Beschrijving	Materialen van Rookgaskanalen
Omgeving	Buiten
Primaire drager	HVAC infrastructuur en uitrusting
Asbestmateriaal	Rookgaskaanaal
Bindmiddel van asbestmateriaal	Cement
Gebondenheid op basis van bindmiddel	Hecht
Hoeveelheid (lengte - omtrek - dikte - aantal)	<ul style="list-style-type: none">• 2,00 m - 25,00 cm - 1,00 cm - 1 stuk
Totaal volume	0,005 m ³
Eenvoudig bereikbaar	Ja
Bevestigingswijze	<ul style="list-style-type: none">• Verlijmd, ingegoten, versmeerd
Identificatiemethode	<p>De asbestdeskundige beoordeelt het materiaal als asbestverdacht en dus asbesthoudend, en dit zonder monstername.</p> <p>Motivatie: Er is een onderzoeksbepmerking die monstername verhindert; De ruimte of het materiaal bevindt zich hoger dan 3,5 meter vanaf een vaste ondergrond.</p>
Destructieve handeling voor identificatie	Nee
Opmerking	De vermelde oppervlaktes, diktes, gewichten en volumes betreffen een beredeneerde schatting. Er worden geen rechten verleend aan deze oppervlaktes/diktes/volumes.

Verwijderen

- Zorg voor een veilig beheer. Vermijd het beschadigen van het asbestmateriaal. Controleer de toestand jaarlijks op wijzigingen.
- Voer bijkomende staalname(s) uit.

- Eenvoudige handelingen: mag via doe-het-zelf of door werknemer(s) met opleidingsattest eenvoudige handelingen
De buis kan voorzichtig losgebeiteld worden, extra bevochtigen om stof te voorkomen + dragen van de nodige beschermingsmiddelen (mondmasker ffp3, handschoenen, tyvec) Bij de gemeente/containerpark afsluitzakken halen om dubbel in te pakken en af te voeren naar het containerpark als hechtgebonden asbestafval.

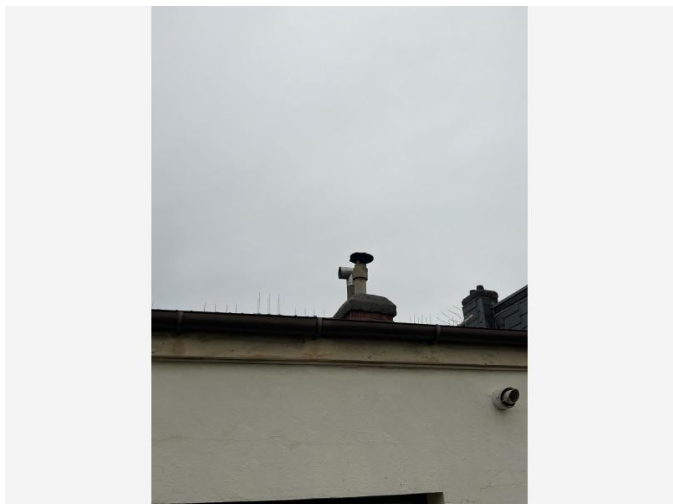
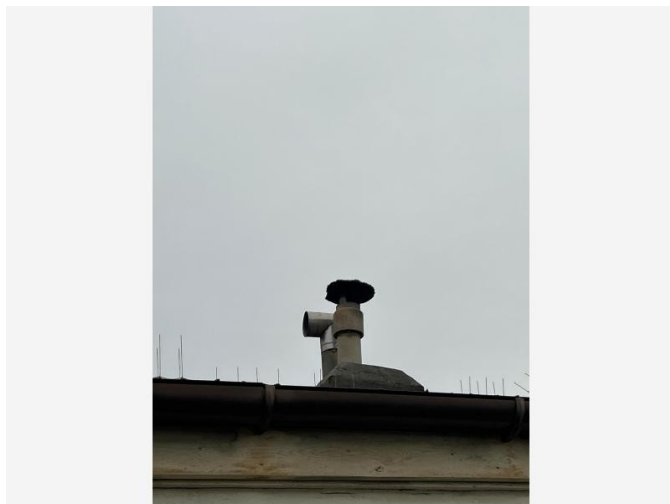
Het asbestmateriaal valt onder de mijlpaal van 2034.

Eindbeoordeling materiaalrisico	Verhoogd materiaalrisico en/of verhoogde kans op vezelvrijgave
---------------------------------	--

Gebondenheid	Categorie 1: hechtgebonden in oorsprong
Asbestsoort (vezeltype)	Crocidoliet aanwezig
Asbestconcentratie	Laag (< 50%)
Afschermingsgraad van het gehele materiaal	Geheel of deels vrij aan de buitenlucht
Toestand van het materiaal	Matig beschadigd, matig verweerd

Beschrijving	Schouwhoed
Omgeving	Buiten
Primaire drager	HVAC infrastructuur en uitrusting
Asbestmateriaal	Schouwhoed, ventilatiekap (anti-windval)
Bindmiddel van asbestmateriaal	Cement
Gebondenheid op basis van bindmiddel	Hecht
Hoeveelheid (gewicht - aantal)	<ul style="list-style-type: none">• 4,00 kg - 1 stuk
Totaal gewicht	4,00 kg
Eenvoudig bereikbaar	Ja
Bevestigingswijze	<ul style="list-style-type: none">• Verlijmd, ingegoten, versmeerd
Identificatiemethode	<p>De asbestdeskundige beoordeelt het materiaal als asbestverdacht en dus asbesthoudend, en dit zonder monstername.</p> <p>Motivatie: Er is een onderzoeksbeperking die monstername verhindert; De ruimte of het materiaal bevindt zich hoger dan 3,5 meter vanaf een vaste ondergrond.</p>
Destructieve handeling voor identificatie	Nee
Opmerking	De vermelde oppervlaktes, diktes, gewichten en volumes betreffen een beredeneerde schatting. Er worden geen rechten verleend aan deze oppervlaktes/diktes/volumes.

Verwijderen

- Zorg voor een veilig beheer. Vermijd het beschadigen van het asbestmateriaal. Controleer de toestand jaarlijks op wijzigingen.
- Voer bijkomende staalname(s) uit.

- Eenvoudige handelingen: mag via doe-het-zelf of door werknemer(s) met opleidingsattest eenvoudige handelingen
De buis kan voorzichtig losgebeiteld worden, extra bevochtigen om stof te voorkomen + dragen van de nodige beschermingsmiddelen (mondmasker ffp3, handschoenen, tyvec) Bij de gemeente/containerpark afsluitzakken halen om dubbel in te pakken en af te voeren naar het containerpark als hechtgebonden asbestafval.

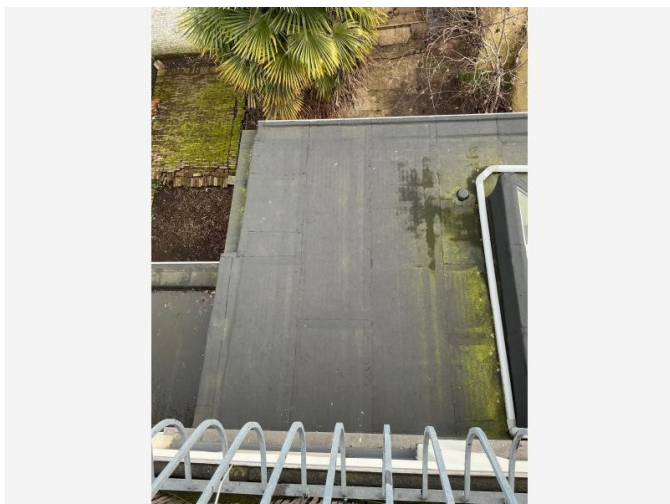
Uitgesloten van inspectie

Bouwjaar: 2024

Constructies gebouwd vanaf 2001 moeten niet onderzocht worden

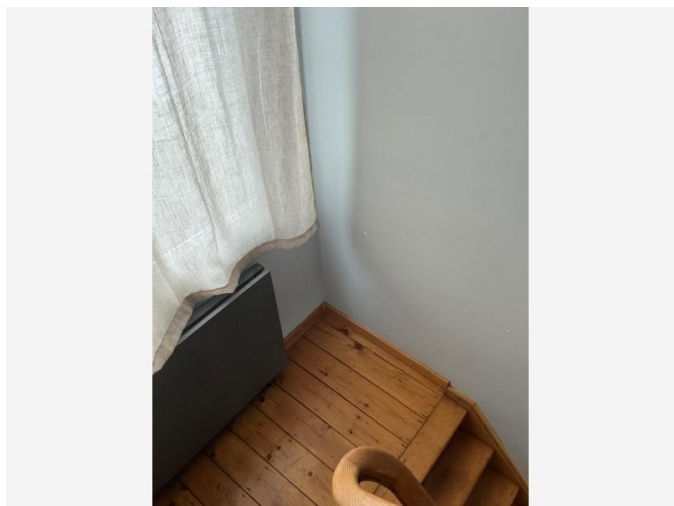
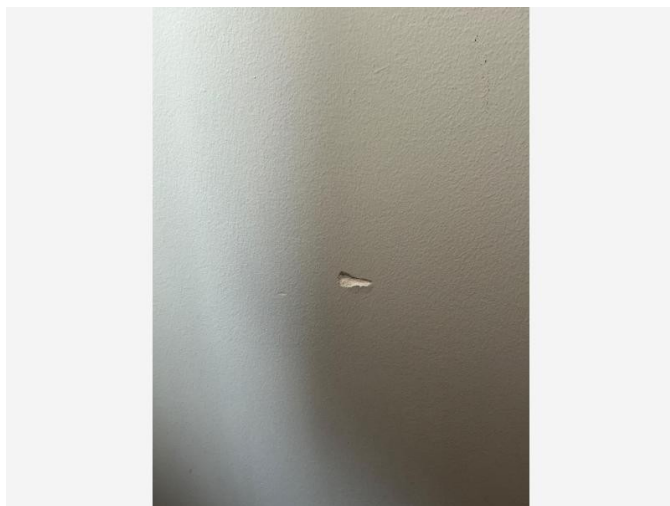
Geen asbest

#	Type	Referentie	Resultaat
4.1	Mengmonster	Staal 1	Geen asbest

Beschrijving	Pleisterwerk
Omgeving	Binnen
Primaire drager	Binnenwand
Bindmiddel van materiaal	Gips - kalk
Gebondenheid op basis van bindmiddel	Niet-hechtgebonden
Hoeveelheid (oppervlakte - dikte - aantal)	• 160,00 m ² - 1,00 cm - 1 stuk
Totaal volume	1,60 m ³
Identificatiemethode	Een monstername door de asbestdeskundige met laboanalyse door een asbestlabo.
Destructieve handeling voor identificatie	Nee
Opmerking	De vermelde oppervlaktes, diktes, gewichten en volumes betreffen een beredeneerde schatting. Er worden geen rechten verleend aan deze oppervlaktes/diktes/volumes.

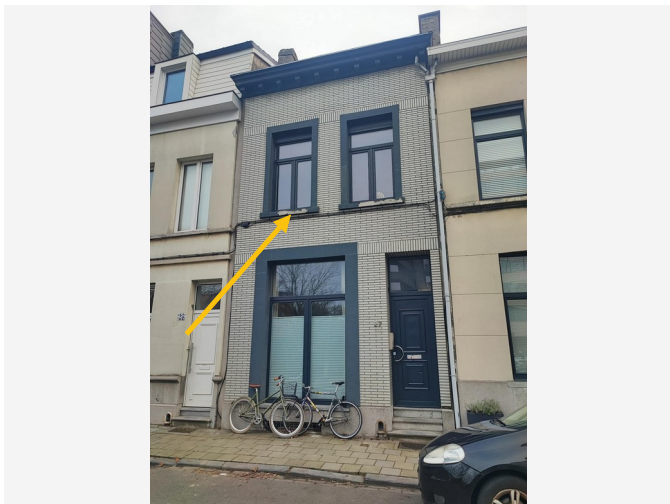
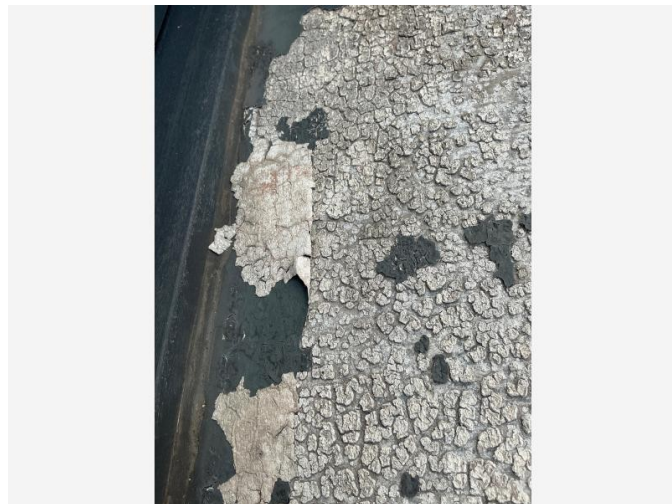
Fiche 5: Stopverf buitengevel

Geen asbest

#	Type	Referentie	Resultaat
5.1	Puntmonster	Staal 3	Geen asbest

Beschrijving	Stopverf buitengevel
Omgeving	Buiten
Primaire drager	Wand buitenschil
Bindmiddel van materiaal	Verf
Gebondenheid op basis van bindmiddel	Hecht
Hoeveelheid (gewicht - aantal)	<ul style="list-style-type: none">• 0,50 kg - 1 stuk
Totaal gewicht	0,50 kg
Identificatiemethode	Een monstername door de asbestdeskundige met laboanalyse door een asbestlabo.
Destructieve handeling voor identificatie	Nee
Opmerking	De vermelde oppervlaktes, diktes, gewichten en volumes betreffen een beredeneerde schatting. Er worden geen rechten verleend aan deze oppervlaktes/diktes/volumes.

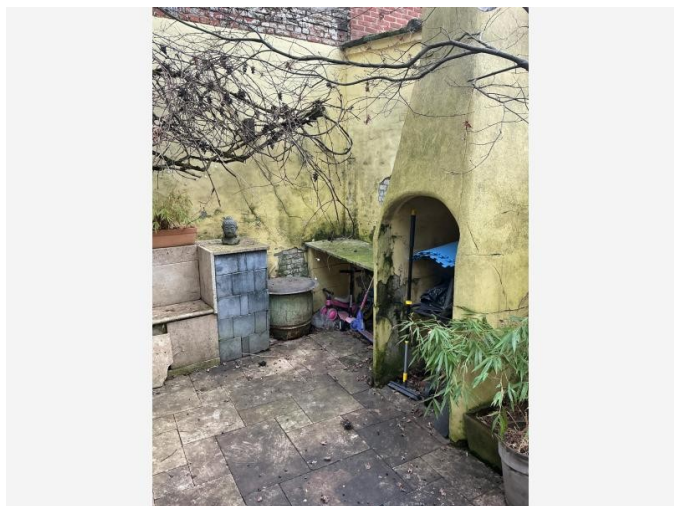
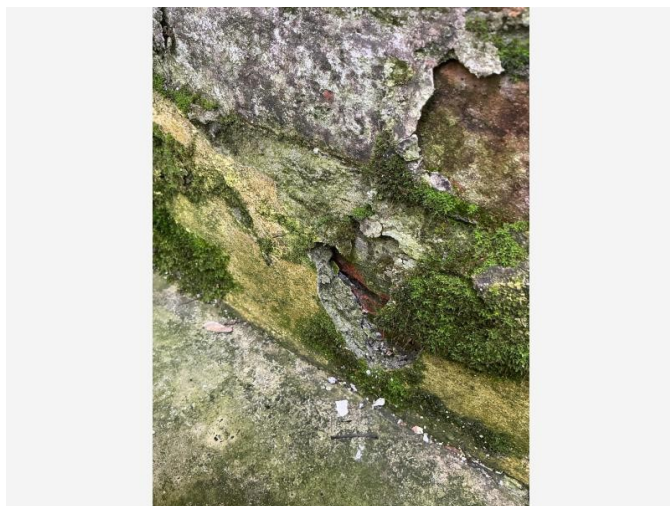
Fiche 6: Cementering tuin

Geen asbest

#	Type	Referentie	Resultaat
6.1	Puntmonster	Staal 2	Geen asbest

Beschrijving	Cementering tuin
Omgeving	Buiten
Primaire drager	Wand buitenschil
Bindmiddel van materiaal	Cement
Gebondenheid op basis van bindmiddel	Hecht
Hoeveelheid (oppervlakte - dikte - aantal)	• 60,00 m ² - 1,00 cm - 1 stuk
Totaal volume	0,60 m ³
Identificatiemethode	Een monstername door de asbestdeskundige met laboanalyse door een asbestlabo.
Destructieve handeling voor identificatie	Nee
Opmerking	De vermelde oppervlaktes, diktes, gewichten en volumes betreffen een beredeneerde schatting. Er worden geen rechten verleend aan deze oppervlaktes/diktes/volumes.

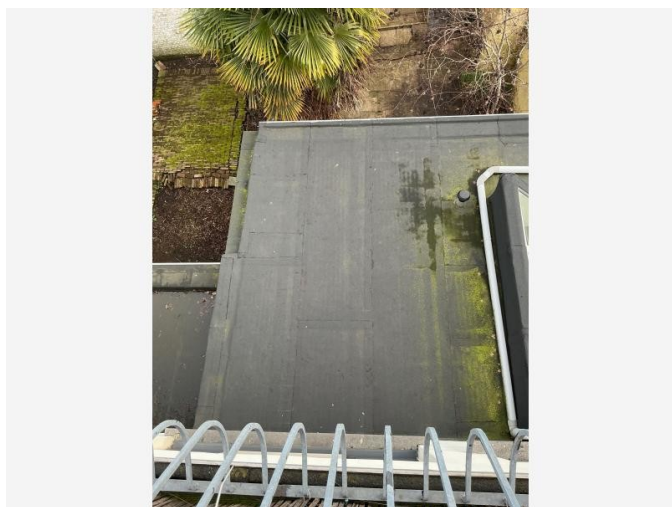
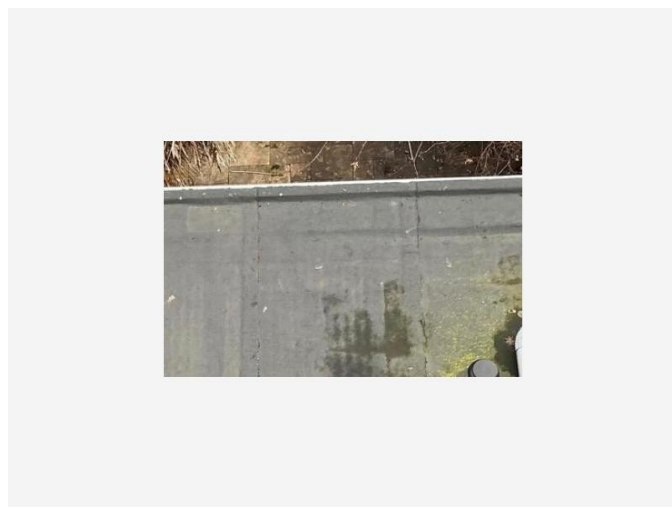
Beschrijving	Notitie	Terug te vinden op plannen
Fiche 7: Dakbedekking	Bekijk uitsluitingsfiche + bewijsdocument.	-
