# Asbestinventarisatetest

Frans Van Hombreeckstraat 12, 2600 Antwerpen

Attestnummer : 20260407-000350.000

Uitgegeven op : 07.04.2026

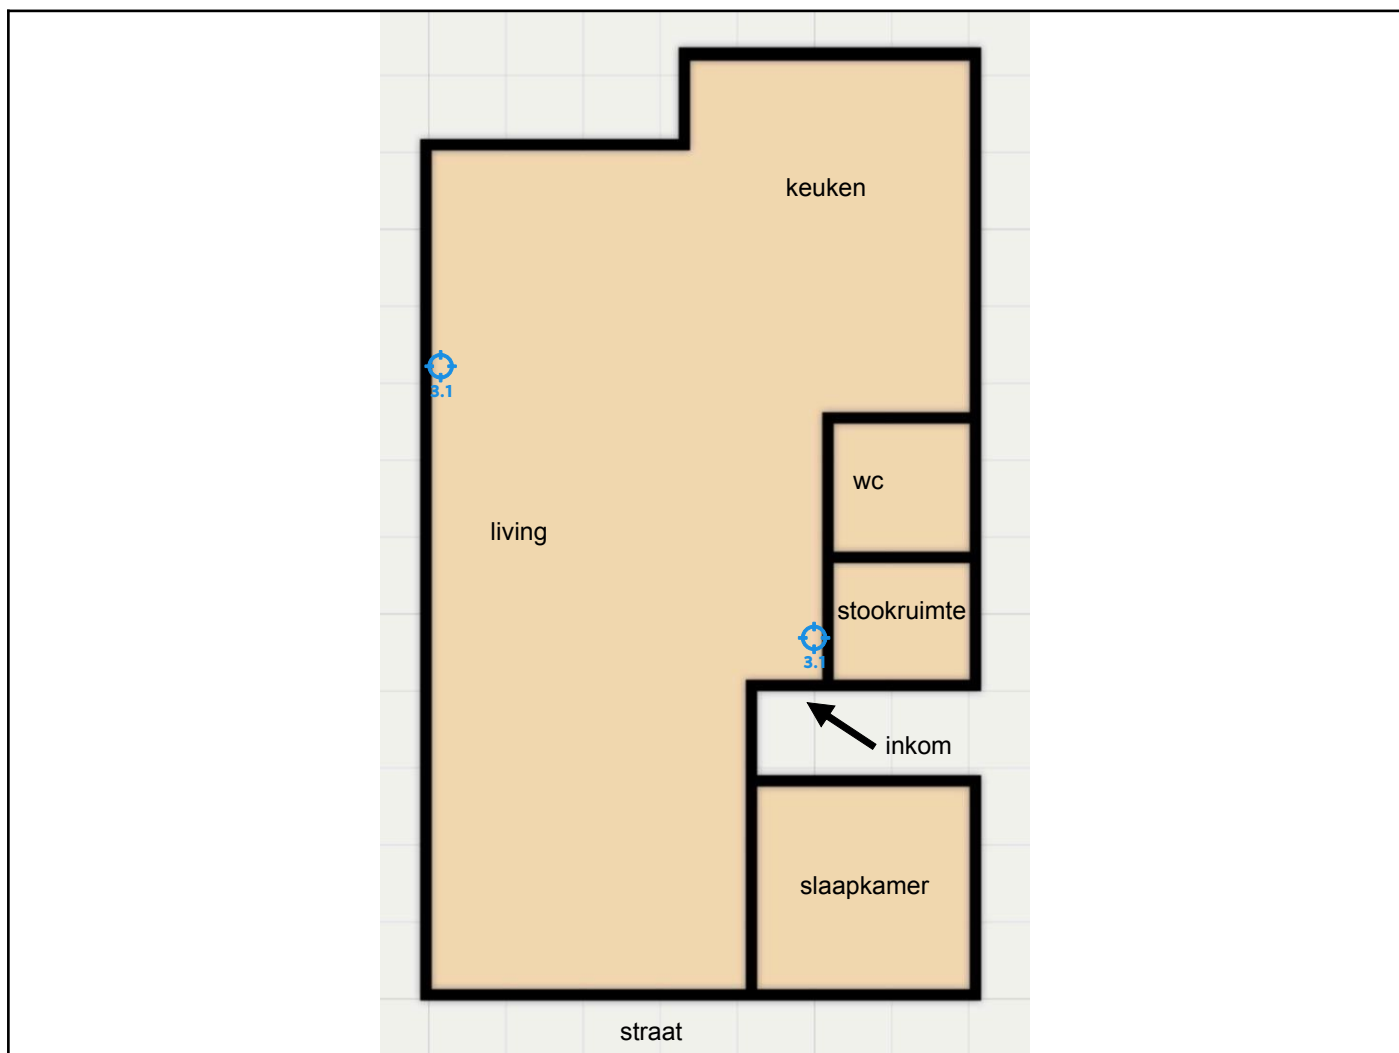
## Plan 1.1: 2de verdiep

Beschrijving	Type	Actie
3. Pleisterwerk	Geen asbest	-
3.1 Code: 6020044031	Mengmonster	-

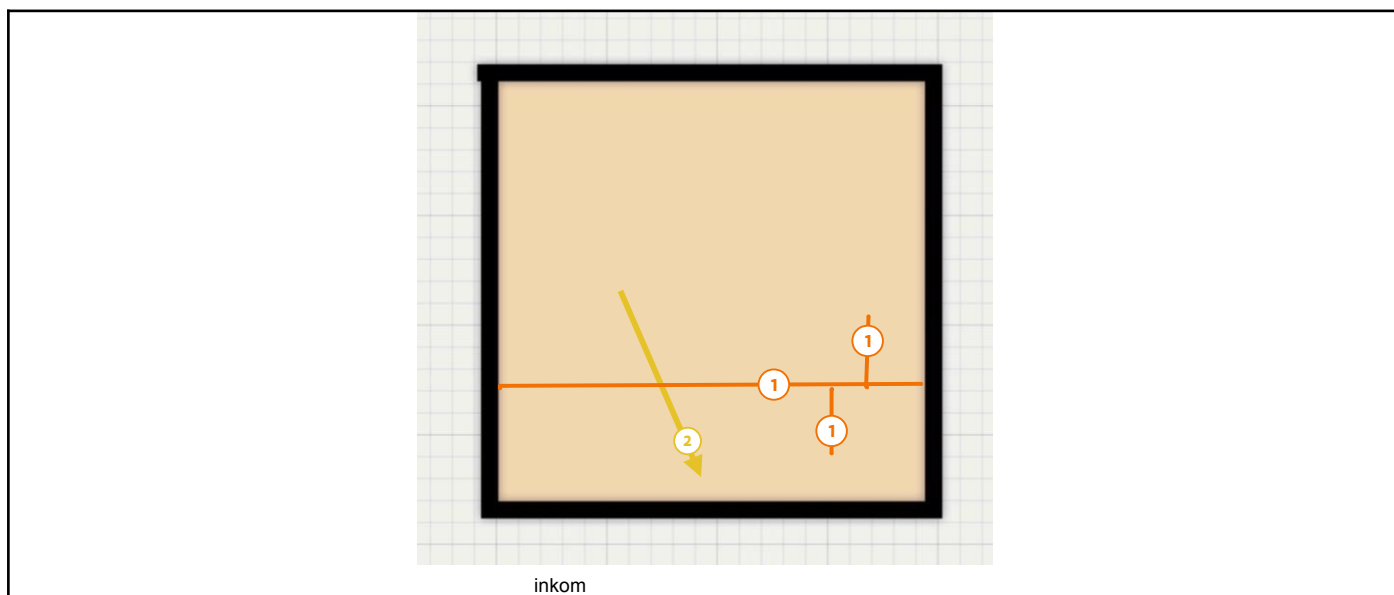
## Plan 1.3: Kelder 1

Beschrijving	Type	Actie
1. Leidingisolatie	Asbestmateriaal	Verwijderen
2. Bakeliet	Asbestmateriaal	Zorgvuldig beheren

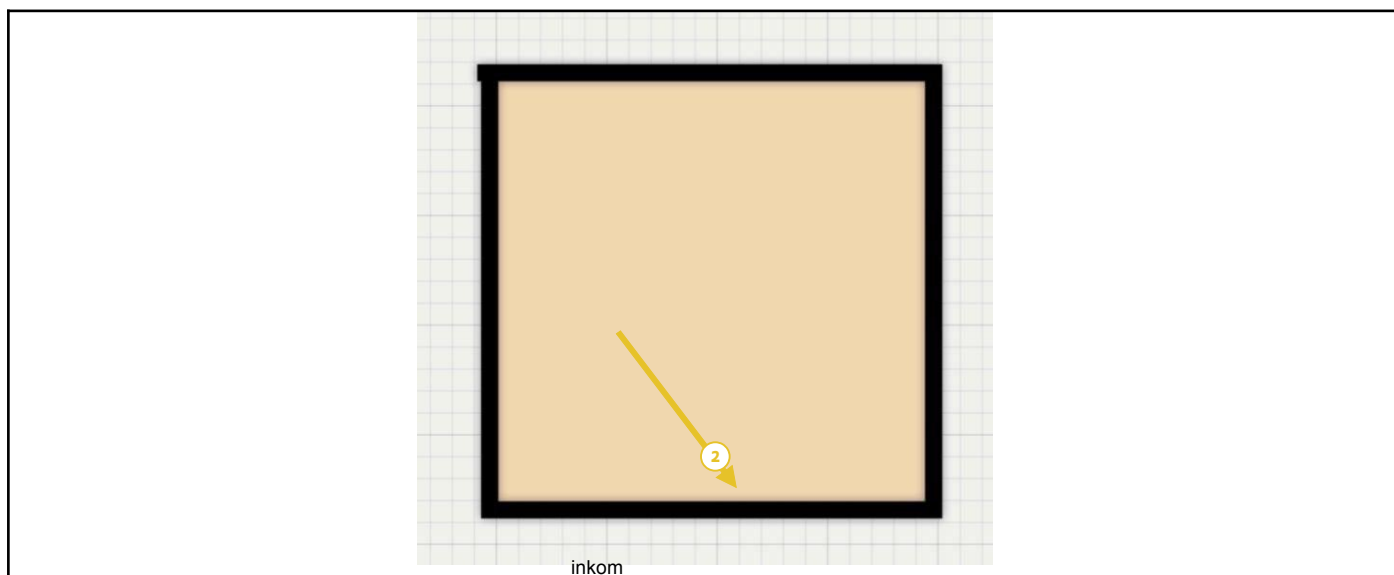
## Plan 1.4: Kelder 2 (onder trap)

Beschrijving	Type	Actie
2. Bakeliet	Asbestmateriaal	Zorgvuldig beheren

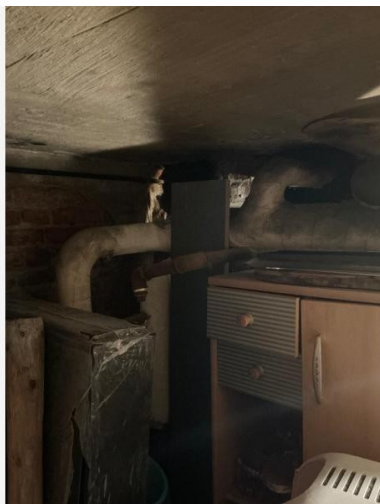
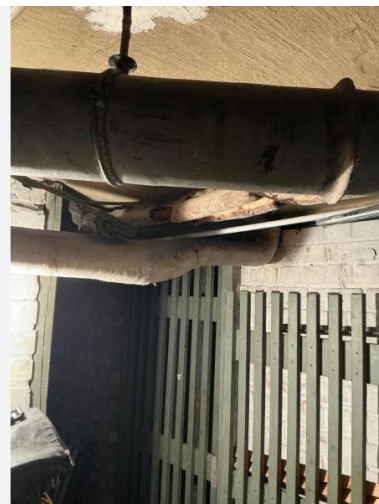
Het asbestmateriaal valt onder de mijlpaal van 2034.

Verwijderen

Eindbeoordeling materiaalrisico	Verhoogd materiaalrisico en/of verhoogde kans op vezelvrijgave
---------------------------------	----------------------------------------------------------------

Gebondenheid	Categorie 2: niet-hechtgebonden met matrix
Asbestsoort (vezeltype)	Amfibool aanwezig, uitgezonderd crocidoliet
Asbestconcentratie	Hoog ( $\geq 50\%$ )
Afschermingsgraad van het gehele materiaal	Geheel of deels vrij aan de binnenlucht, maar geen contact met binnenluchtstromen
Toestand van het materiaal	Onbeschadigd, niet verweerd

Beschrijving	Leidingisolatie
Omgeving	Binnen
Primaire drager	HVAC infrastructuur en uitrusting
Asbestmateriaal	In-situ afwerkingslagen - Thermische isolatie
Bindmiddel van asbestmateriaal	Karton - papier - viltachtig
Gebondenheid op basis van bindmiddel	Niet-hechtgebonden
Hoeveelheid (lengte - omtrek - dikte - aantal)	<ul style="list-style-type: none"><li>• 3,00 m - 35,00 cm - 3,00 cm - 1 stuk</li></ul>
Totaal volume	0,032 m <sup>3</sup>
Eenvoudig bereikbaar	Ja
Bevestigingswijze	<ul style="list-style-type: none"><li>• Verlijmd, ingegoten, versmeerd</li></ul>
Identificatiemethode	<p>De asbestdeskundige beoordeelt het materiaal als asbestverdacht en dus asbesthoudend, en dit zonder monstername.</p> <p>Motivatie: De materialen behoren niet toe aan de eigenaar voor wie de asbestdeskundige de asbestinventaris uitvoert.</p>
Destructieve handeling voor identificatie	Nee
Opmerking	<p>Er loopt een geïsoleerde buis door de kelder die van een andere eigenaar is. Het is volgens IP2 verplicht dat wij hiervan een bronfiche aanmaken zonder staalname.</p> <p>De vermelde oppervlaktes, diktes, gewichten en volumes betreffen een beredeneerde schatting. Er worden geen rechten verleend aan deze oppervlaktes/diktes/volumes.</p>

- Zorg voor een veilig beheer. Vermijd het beschadigen van het asbestmateriaal. Controleer de toestand jaarlijks op wijzigingen.
- Voer bijkomende staalname(s) uit.

- Hermetische zone (erkend asbestverwijderaar)  
Gipsisolatie wordt losgesneden van dragermateriaal (leiding), asbesthoudend gips zal gemakkelijk verbrokkelen en is losgebonden. Om geen asbestvezels te verspreiden naar de omgeving, dient dit in hermetische zone verwijderd te worden.

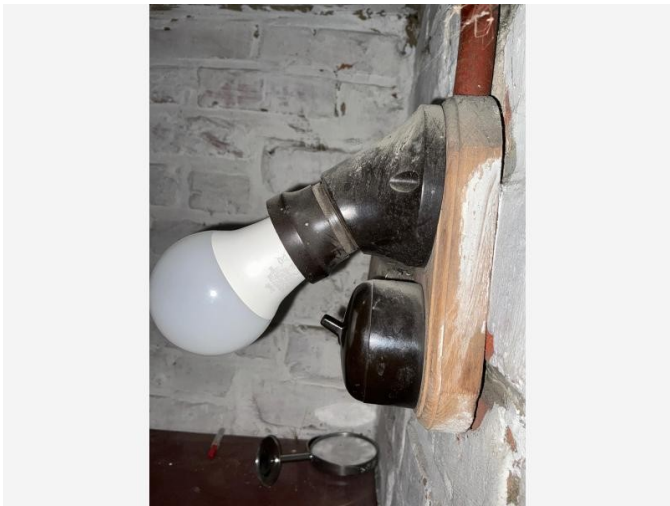
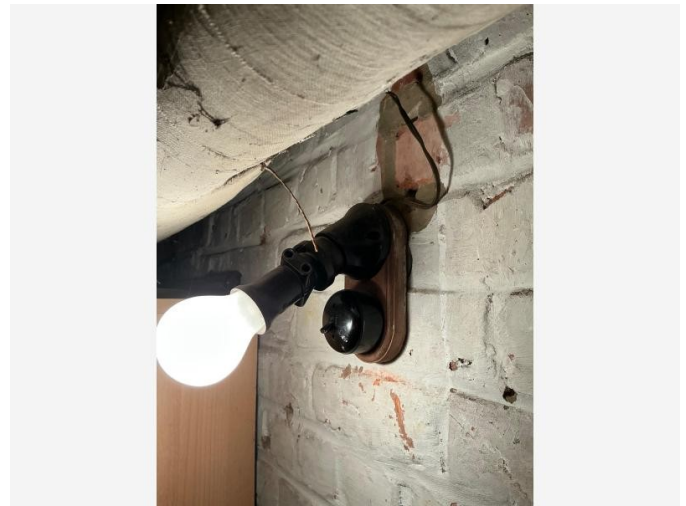
Het asbestmateriaal valt onder de mijlpaal van 2040.

Zorgvuldig beheren

Eindbeoordeling materiaalrisico	Laag materiaalrisico en/of verlaagde kans op vezelvrijgave
---------------------------------	------------------------------------------------------------

Gebondenheid	Categorie 1: hechtgebonden in oorsprong
Asbestsoort (vezeltype)	Crocidoliet aanwezig
Asbestconcentratie	Laag (< 50%)
Afschermingsgraad van het gehele materiaal	Geheel of deels vrij aan de binnenlucht, maar geen contact met binnenluchtstromen
Toestand van het materiaal	Onbeschadigd, niet verweerd

Beschrijving	Bakeliet
Omgeving	Binnen
Primaire drager	Communicatie en elektrische infrastructuur en uitrusting
Asbestmateriaal	Plaat, paneel, tablet - Type Bakeliet
Bindmiddel van asbestmateriaal	Kunststof of -hars
Gebondenheid op basis van bindmiddel	Hecht
Hoeveelheid (oppervlakte - dikte - aantal)	<ul style="list-style-type: none"><li>• 0,20 m<sup>2</sup> - 1,00 cm - 1 stuk</li></ul>
Totaal volume	0,002 m <sup>3</sup>
Eenvoudig bereikbaar	Ja
Bevestigingswijze	<ul style="list-style-type: none"><li>• Geschroefd</li></ul>
Identificatiemethode	<p>De asbestdeskundige beoordeelt het materiaal als asbestverdacht en dus asbesthoudend, en dit zonder monstername.</p> <p>Motivatie: De monstername brengt andere schade aan dan schade die inherent is aan de monstername.</p>
Destructieve handeling voor identificatie	Nee
Opmerking	De vermelde oppervlaktes, diktes, gewichten en volumes betreffen een beredeneerde schatting. Er worden geen rechten verleend aan deze oppervlaktes/diktes/volumes.

- Zorg voor een veilig beheer. Vermijd het beschadigen van het asbestmateriaal. Controleer de toestand jaarlijks op wijzigingen.
- Voer bijkomende staalname(s) uit.

- Eenvoudige handelingen: mag via doe-het-zelf of door werknemer(s) met opleidingsattest eenvoudige handelingen  
Schakelaars, stopcontacten en andere gelijkaardige toepassingen kunnen eenvoudig losgeschroefd, afvoeren op de daarvoor voorziene plek op containerpark.

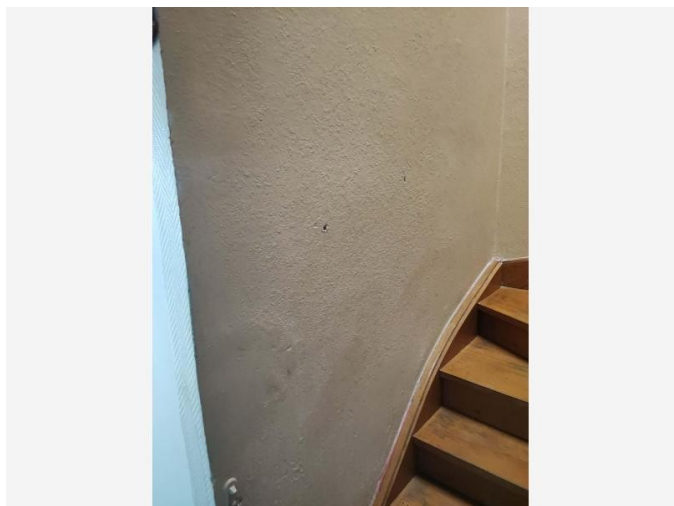
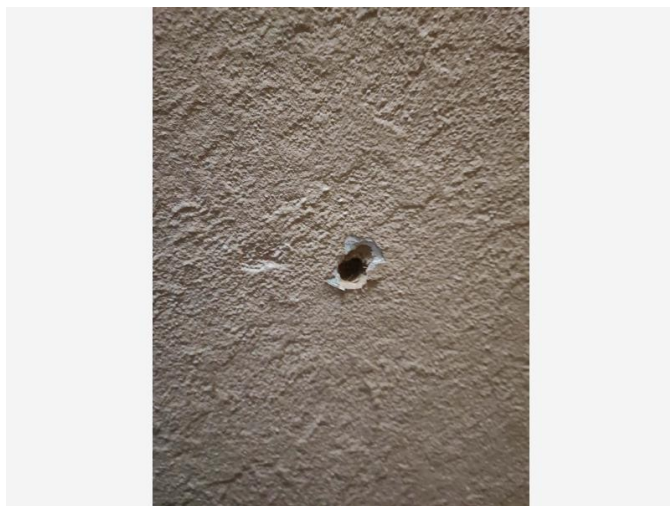
## Fiche 3: Pleisterwerk

Geen asbest

#	Type	Referentie	Resultaat
3.1	Mengmonster	6020044031	Geen asbest

<b>Beschrijving</b>	Pleisterwerk
<b>Omgeving</b>	Binnen
<b>Primaire drager</b>	Binnenwand
<b>Bindmiddel van materiaal</b>	Gips - kalk
<b>Gebondenheid op basis van bindmiddel</b>	Niet-hechtgebonden
<b>Hoeveelheid (oppervlakte - dikte - aantal)</b>	• 310,00 m <sup>2</sup> - 1,00 cm - 1 stuk
<b>Totaal volume</b>	3,10 m <sup>3</sup>
<b>Identificatiemethode</b>	Een monstername door de asbestdeskundige met laboanalyse door een asbestlabo.
<b>Destructieve handeling voor identificatie</b>	Nee
<b>Opmerking</b>	De vermelde oppervlaktes, diktes, gewichten en volumes betreffen een beredeneerde schatting. Er worden geen rechten verleend aan deze oppervlaktes/diktes/volumes.

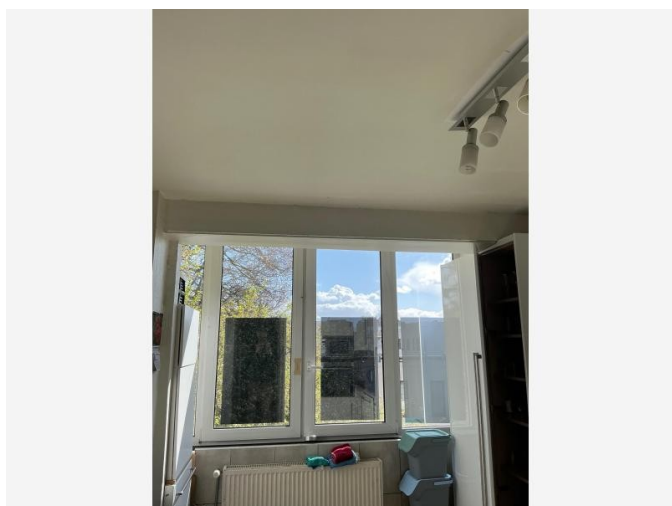
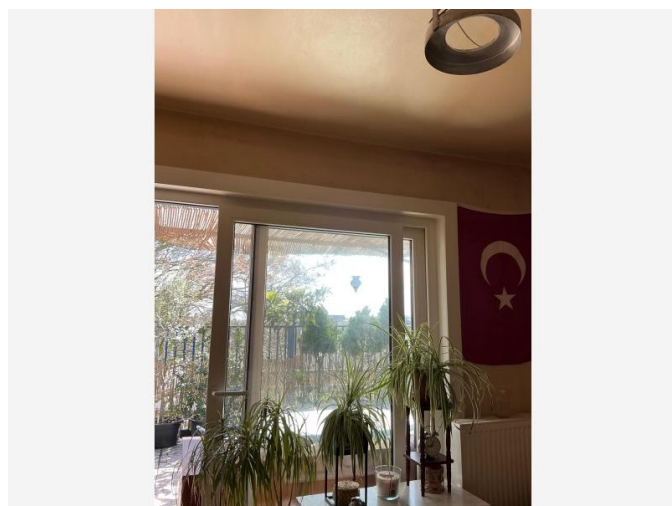
### Fiche 4: Afdichtingsmateriaal

Beschrijving	Notitie	Terug te vinden op plannen
Fiche 4: Afdichtingsmateriaal	Niet asbestverdacht	-
Fiche 5: Materialen aan de stookketel	Niet asbestverdacht, deze is van na 2001	-
