Asbestinventarisatetest

Sint Hubertusstraat 56, 2940 Stabroek

Attestnummer : **20260504-000326.000**

Uitgegeven op : **04.05.2026**

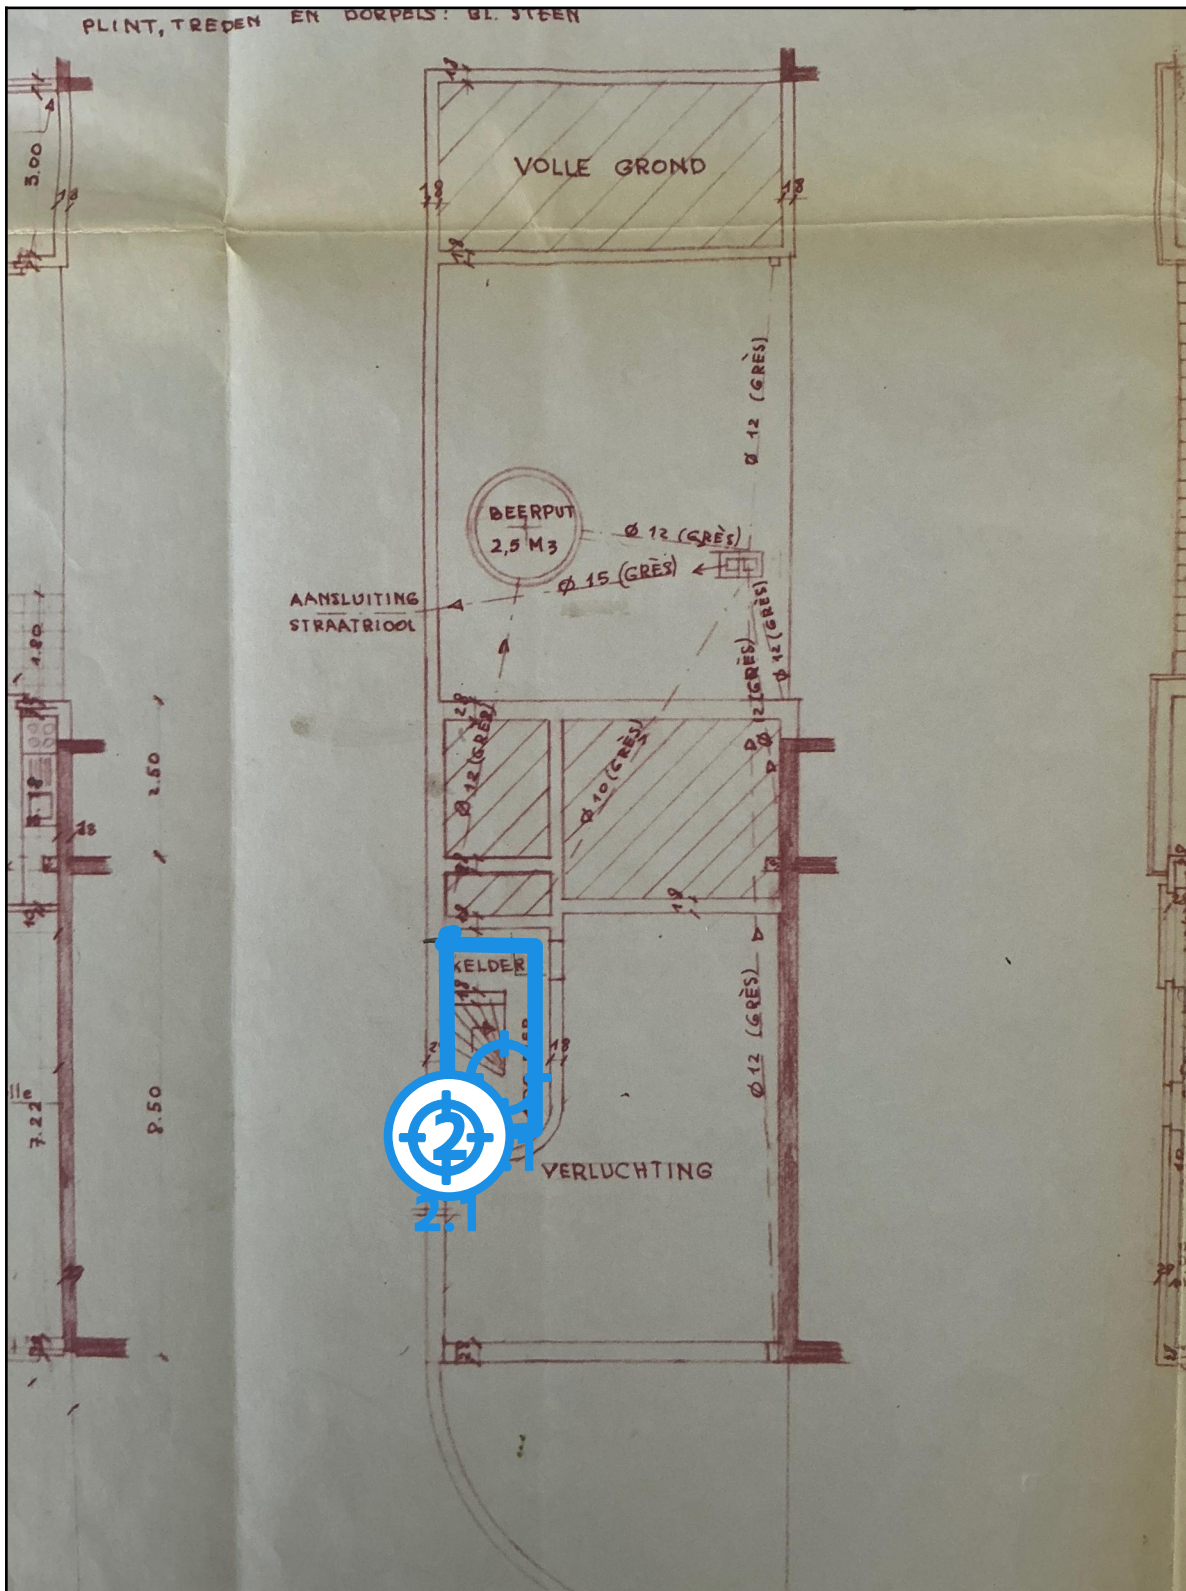
Plan 1.1: Fundering

2. Cementering kelder	Geen asbest	-
2.1 Code: 6020441728	Puntmonster	-
3. Pleisterwerk wand	Geen asbest	-
3.1 Code: 6020441725	Mengmonster	-

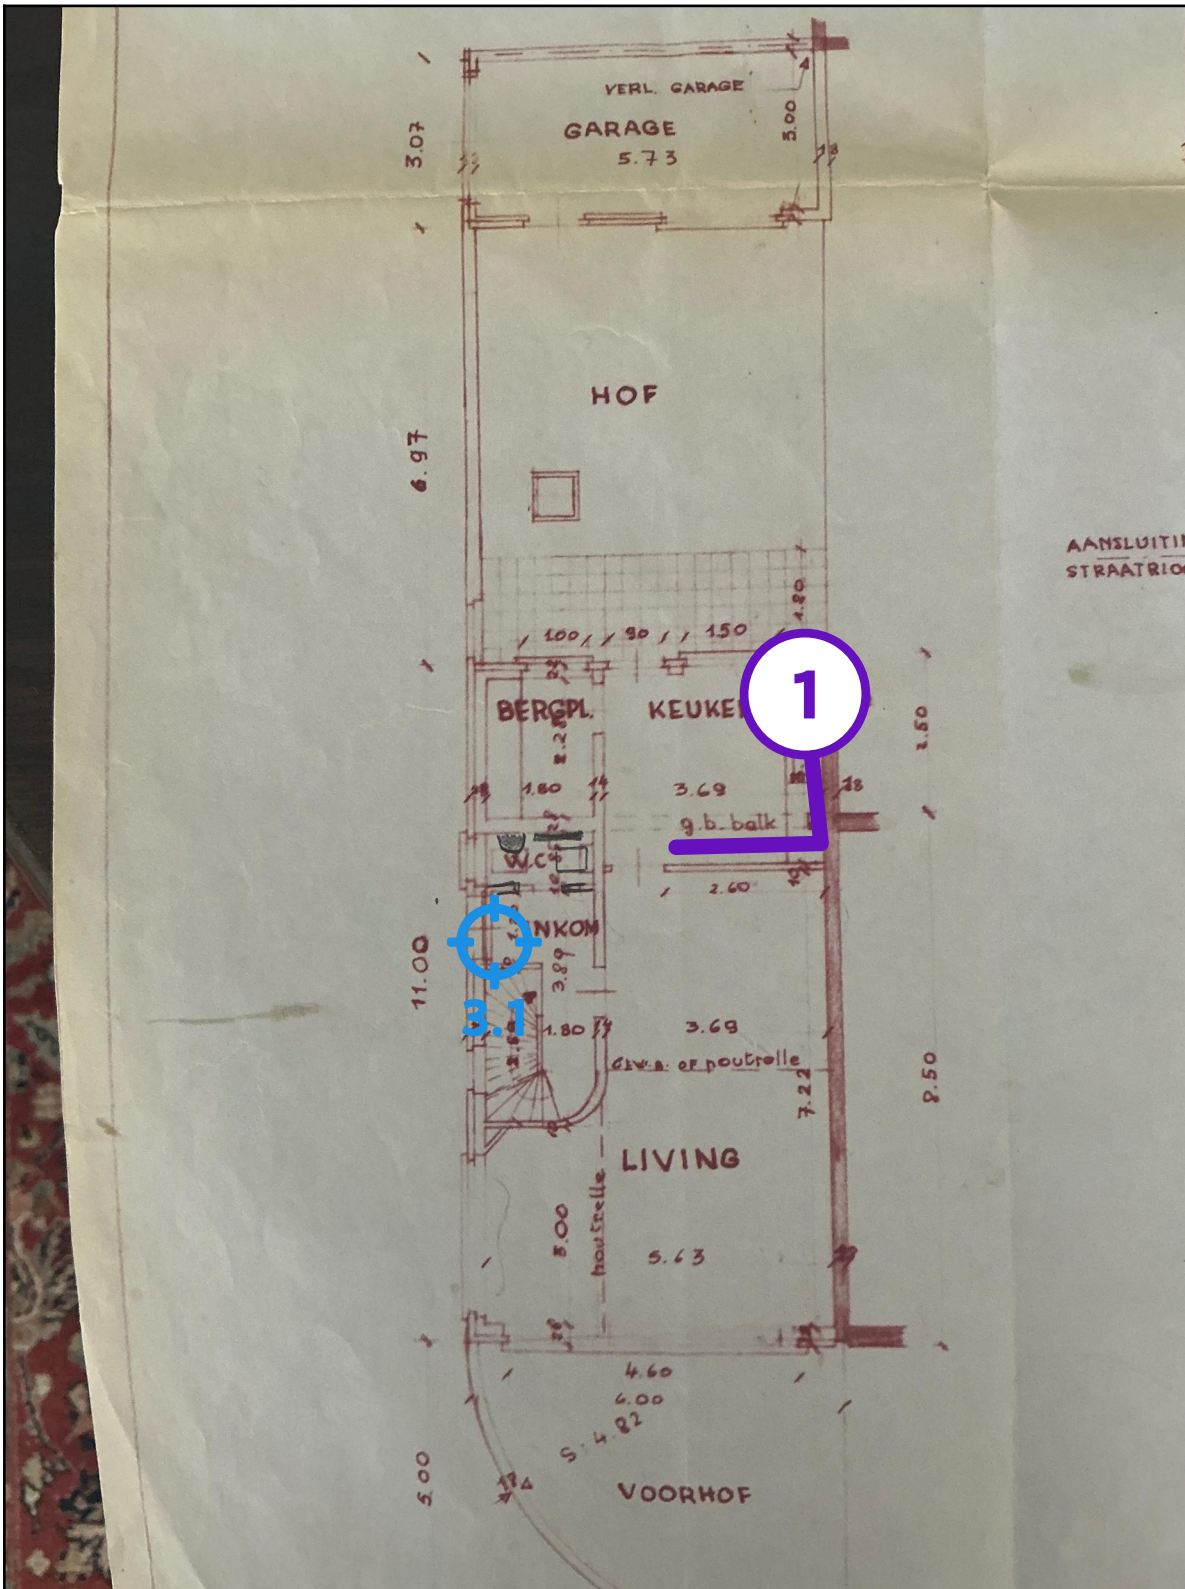
Plan 1.2: Gelijkvloers

1. Tegellijm	Advies	-
3. Pleisterwerk wand	Geen asbest	-
3.1 Code: 6020441725	Mengmonster	-

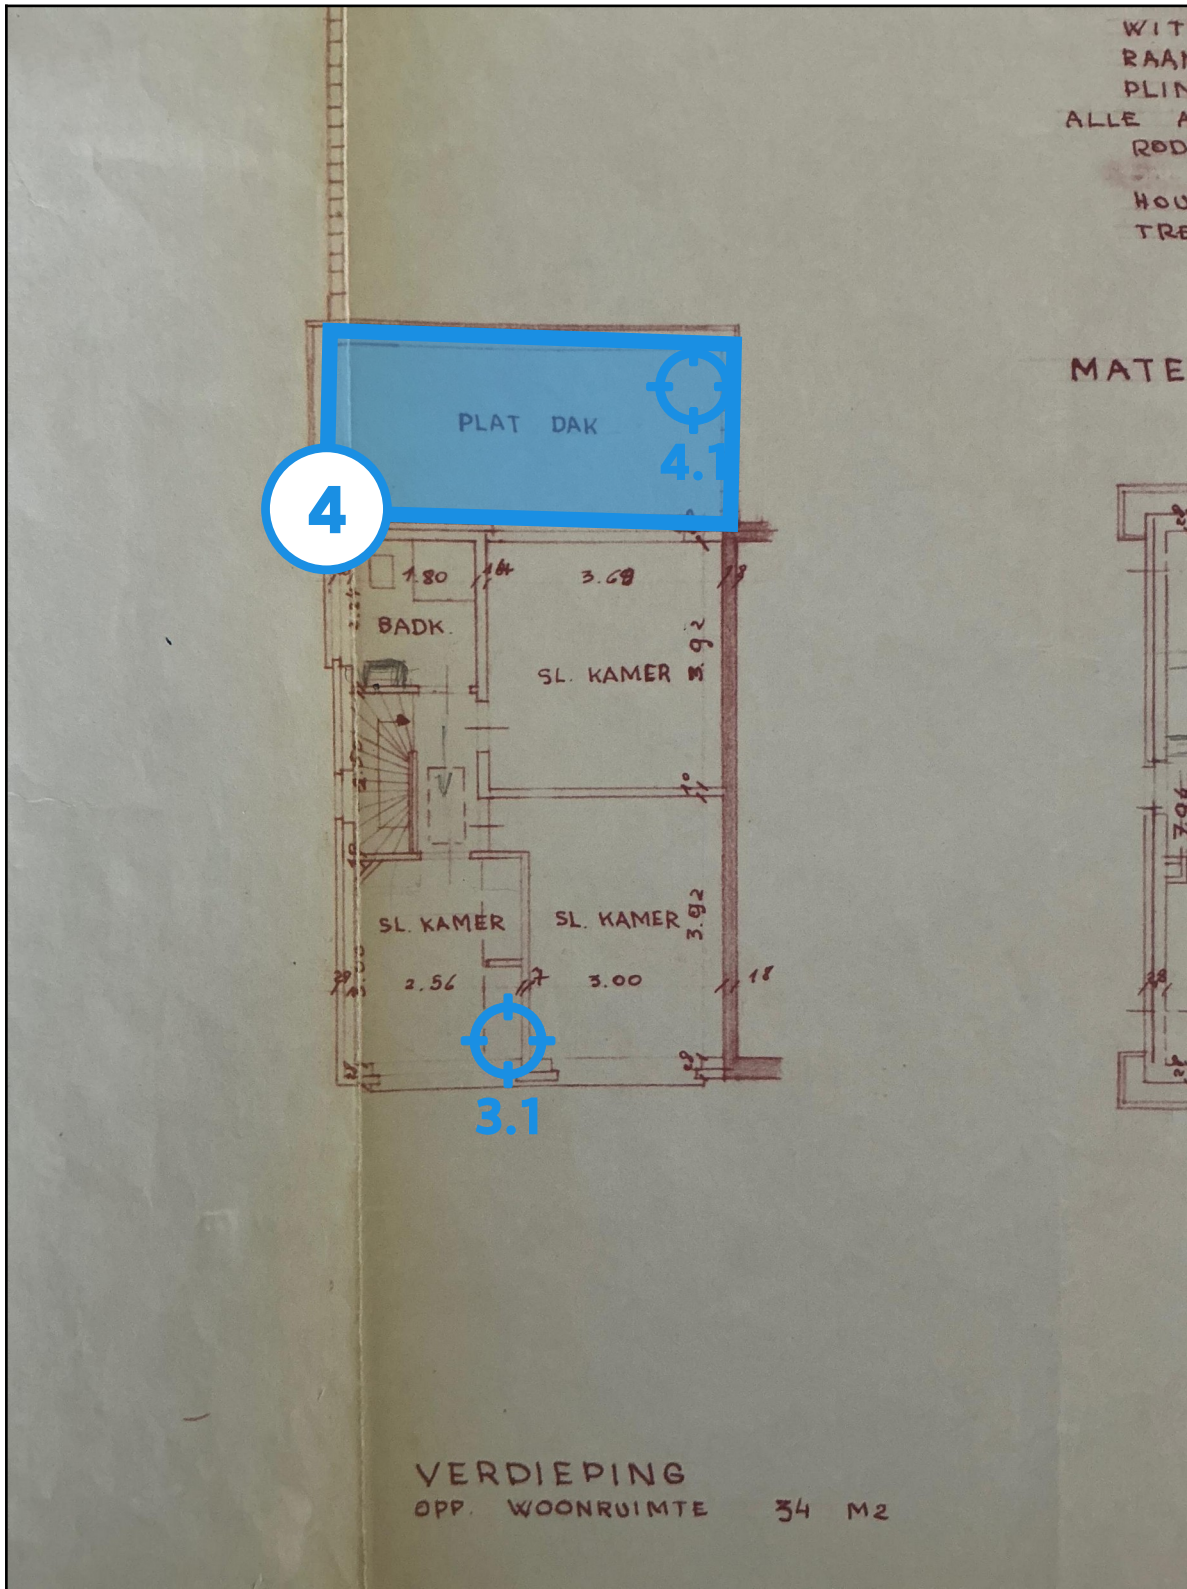
Plan 1.3: 1eV

3. Pleisterwerk wand	Geen asbest	-
3.1 Code: 6020441725	Mengmonster	-
4. Roofing	Geen asbest	-
4.1 Code: 6020441726	Puntmonster	-

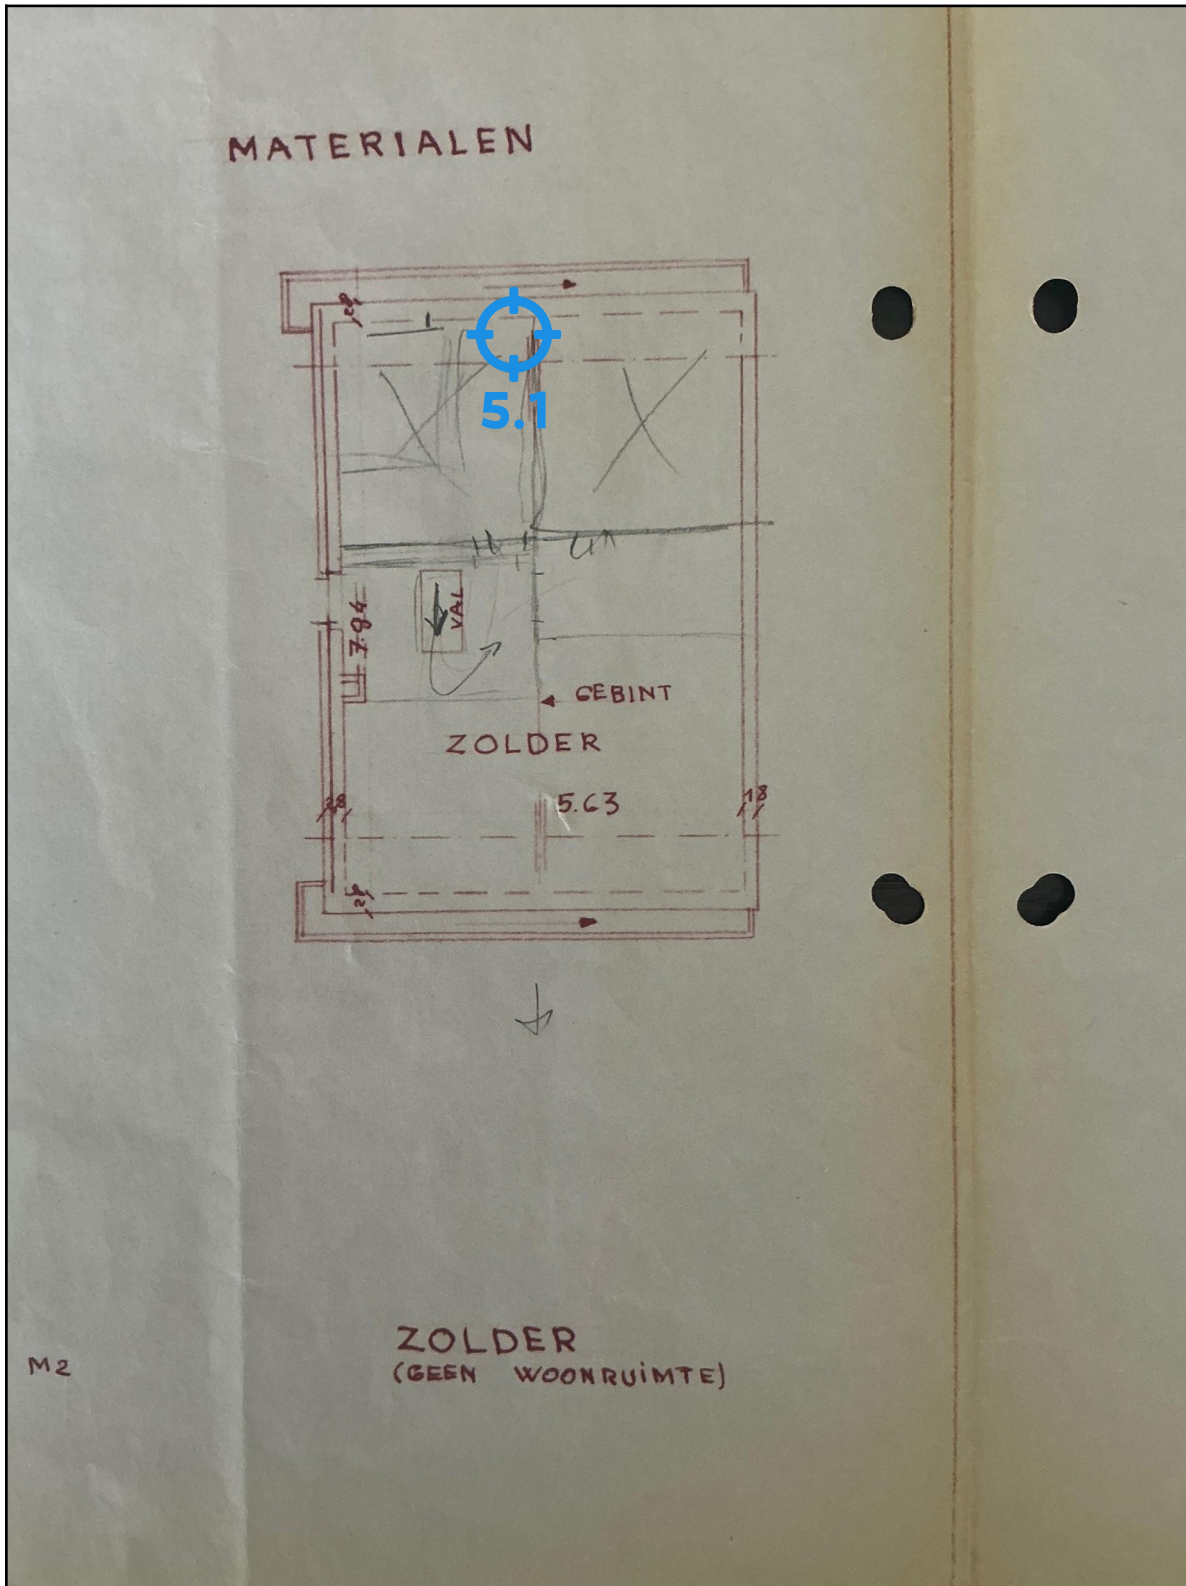
Plan 1.4: 2eV

5. Onderdak	Geen asbest	-
5.1 Code: 6020441727	Puntmonster	-

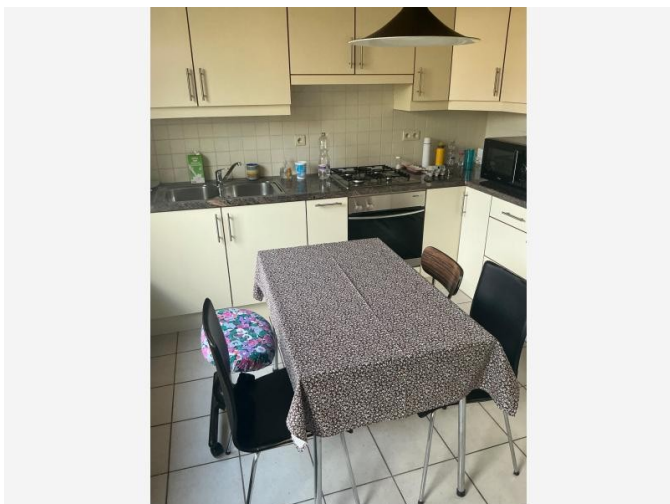
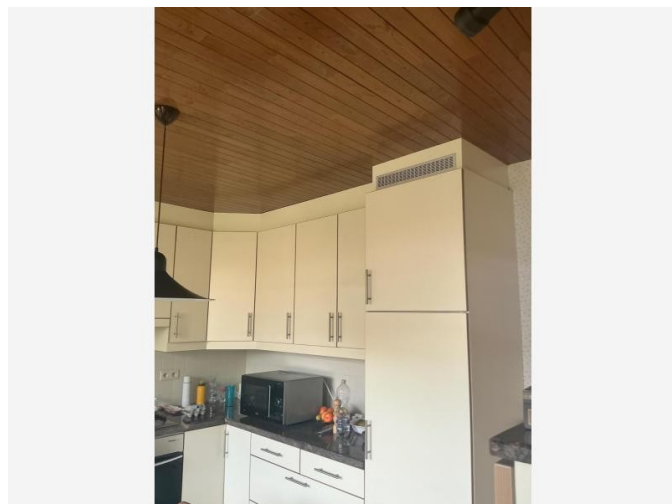
Informatie over een materiaal dat de asbestdeskundige niet meer kan waarnemen of vaststellen

In het inspectieprotocol is een monstername van tegel- en vloerlijm verplicht om dit te identificeren als niet-asbesthoudend. Er waren geen facturen ter beschikking die bevestigen dat de tegels/vloer na 2001 waren geplaatst. Er waren geen bestaande beschadigingen aan de wandtegels of vloer om de lijm voldoende te kunnen inspecteren. Om dit af te toetsen is het aangewezen om bij eventuele renovatiewerken aan de tegels en de parket verder onderzoek/staalname te laten uitvoeren ter controle.

Basis voor advies	Beoordeling op basis van expertise, zonder een vaststelling door de asbestdeskundige.
Primaire drager	Binnenwand
(Asbest)materiaal	In-situ afwerkingslagen - Lijm laag
Bindmiddel	Cement
Gebondenheid bindmiddel	Hecht

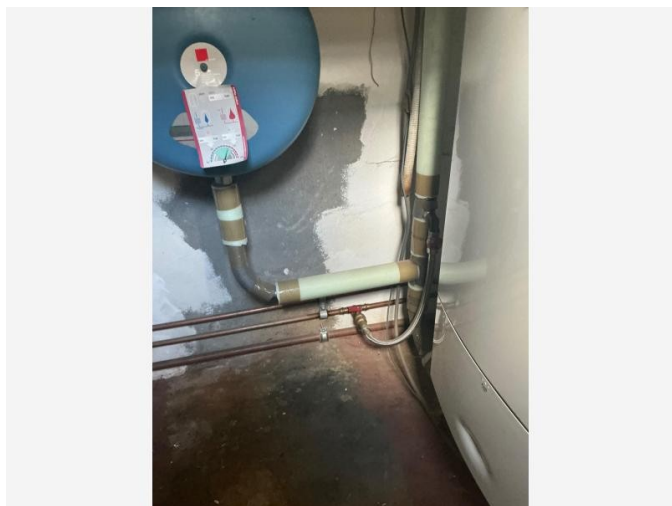
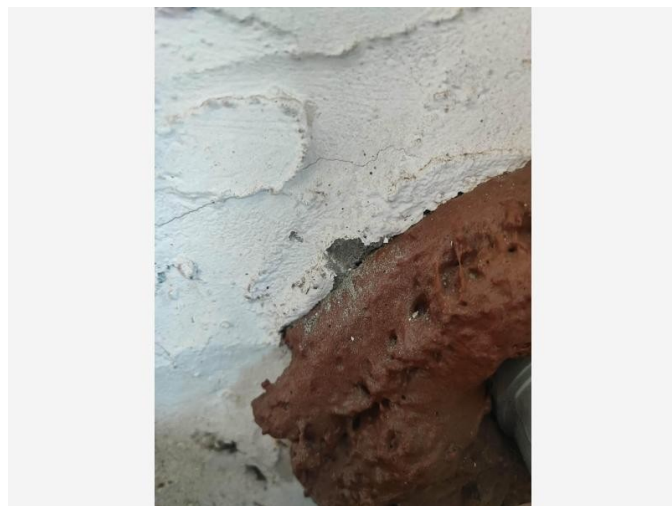
Fiche 2: Cementering kelder

Conclusie

Geen asbest

#	Type	Referentie	Resultaat
2.1	Puntmonster	6020441728	Geen asbest

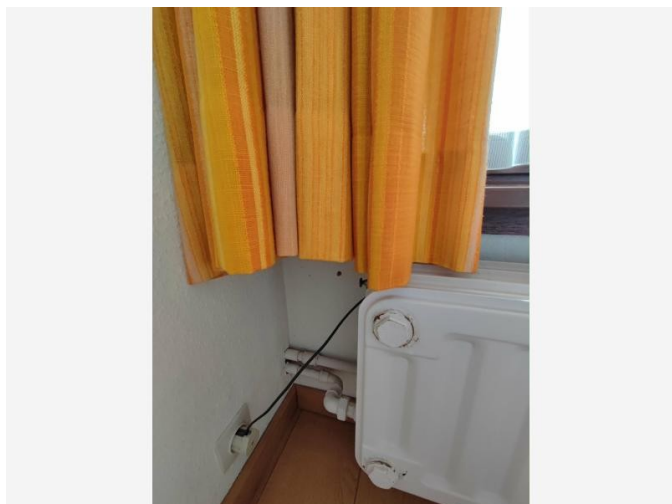
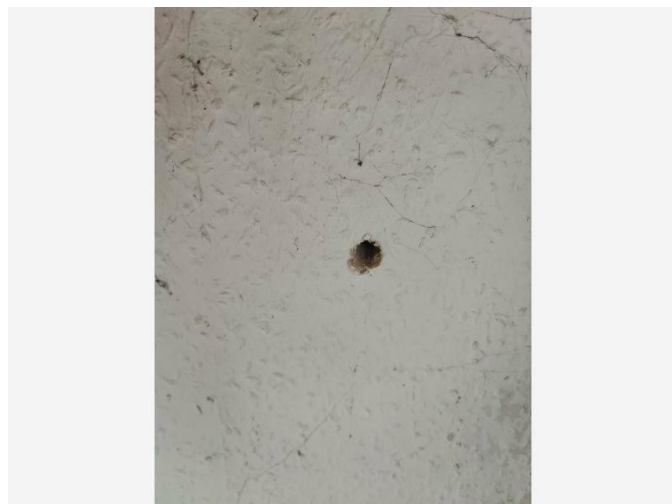
Fiche 3: Pleisterwerk wand

Conclusie

Geen asbest

#	Type	Referentie	Resultaat
3.1	Mengmonster	6020441725	Geen asbest

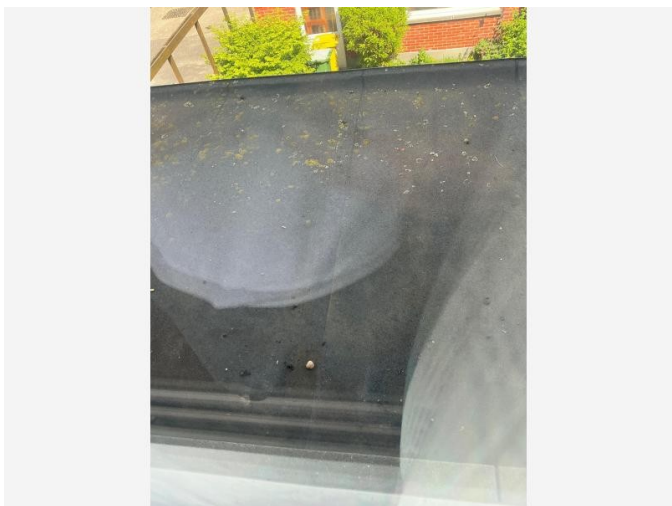
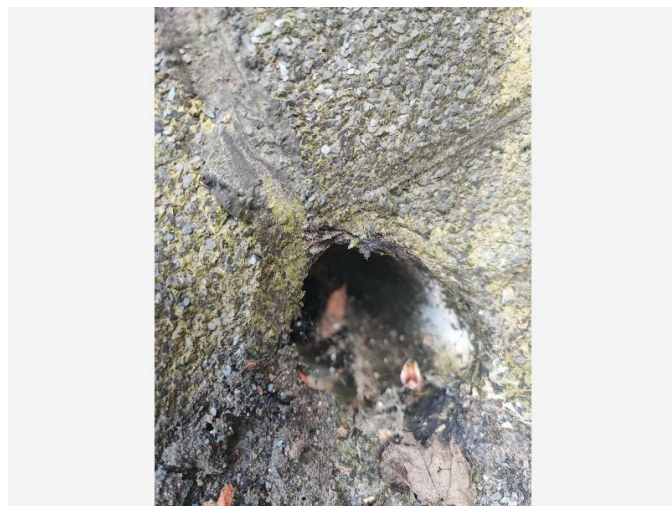
Fiche 4: Roofing

Conclusie

Geen asbest

#	Type	Referentie	Resultaat
4.1	Puntmonster	6020441726	Geen asbest

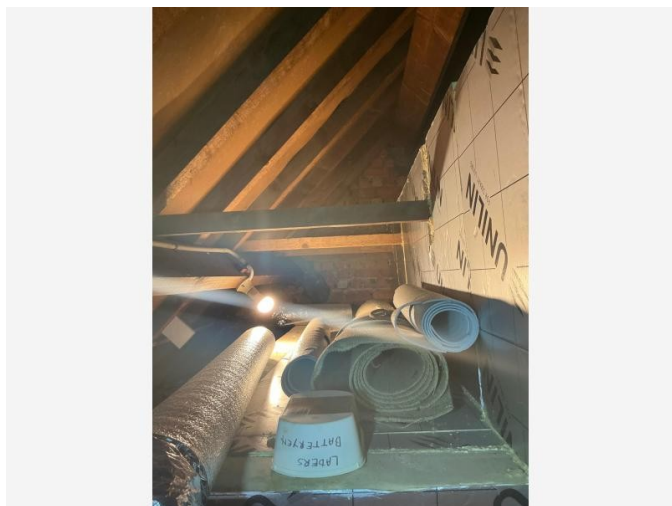
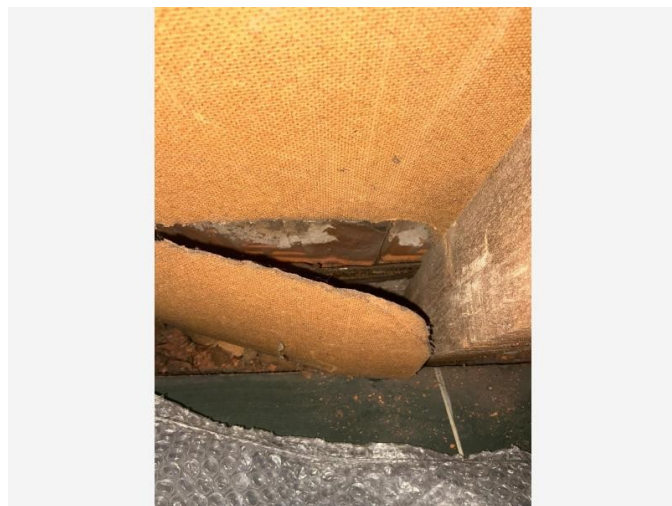
Fiche 5: Onderdak

Conclusie

Geen asbest

#	Type	Referentie	Resultaat
5.1	Puntmonster	6020441727	Geen asbest

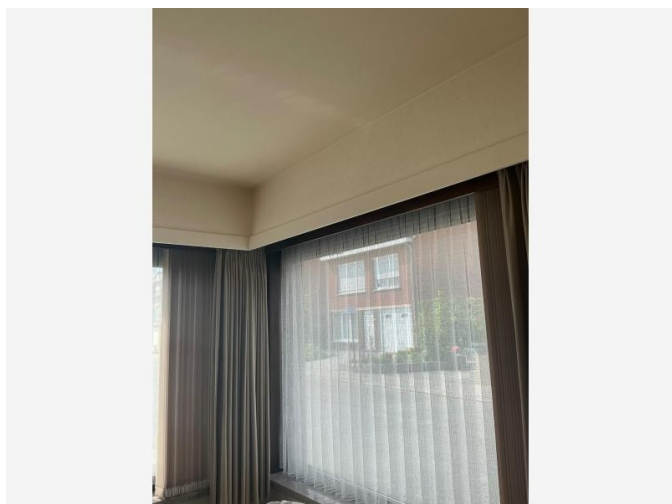
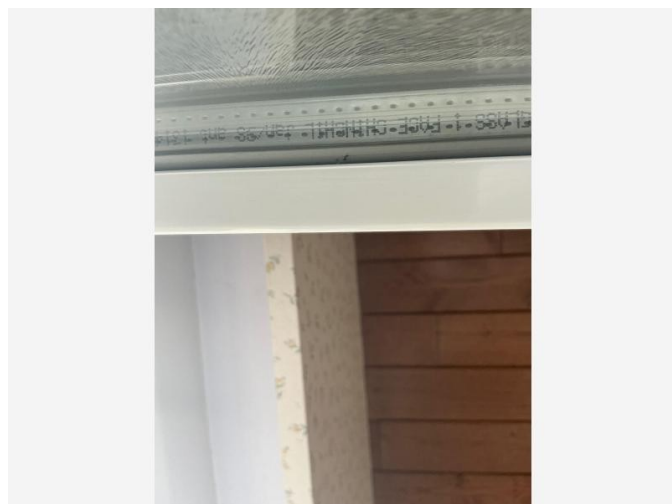
Beschrijving	Notitie	Terug te vinden op plannen
Fiche 6: Afdichtingsmateriaal	De kisten van de ramen bestaan uit rubber of siliconen, deze zijn niet-asbestverdacht.	-
Fiche 7: Leidingisolatie	-	-
Fiche 8: Ketel	-	-
Fiche 9: Rookgaskanaal	Het rookgaskanaal bestaat uit metaal of pvc, deze is niet-asbestverdacht.	-
