Asbestinventarisatetest

Graaf Joseph de Pretstraat 13/3, 2900 Schoten

Attestnummer : **20260506-000287.000**

Uitgegeven op : **06.05.2026**

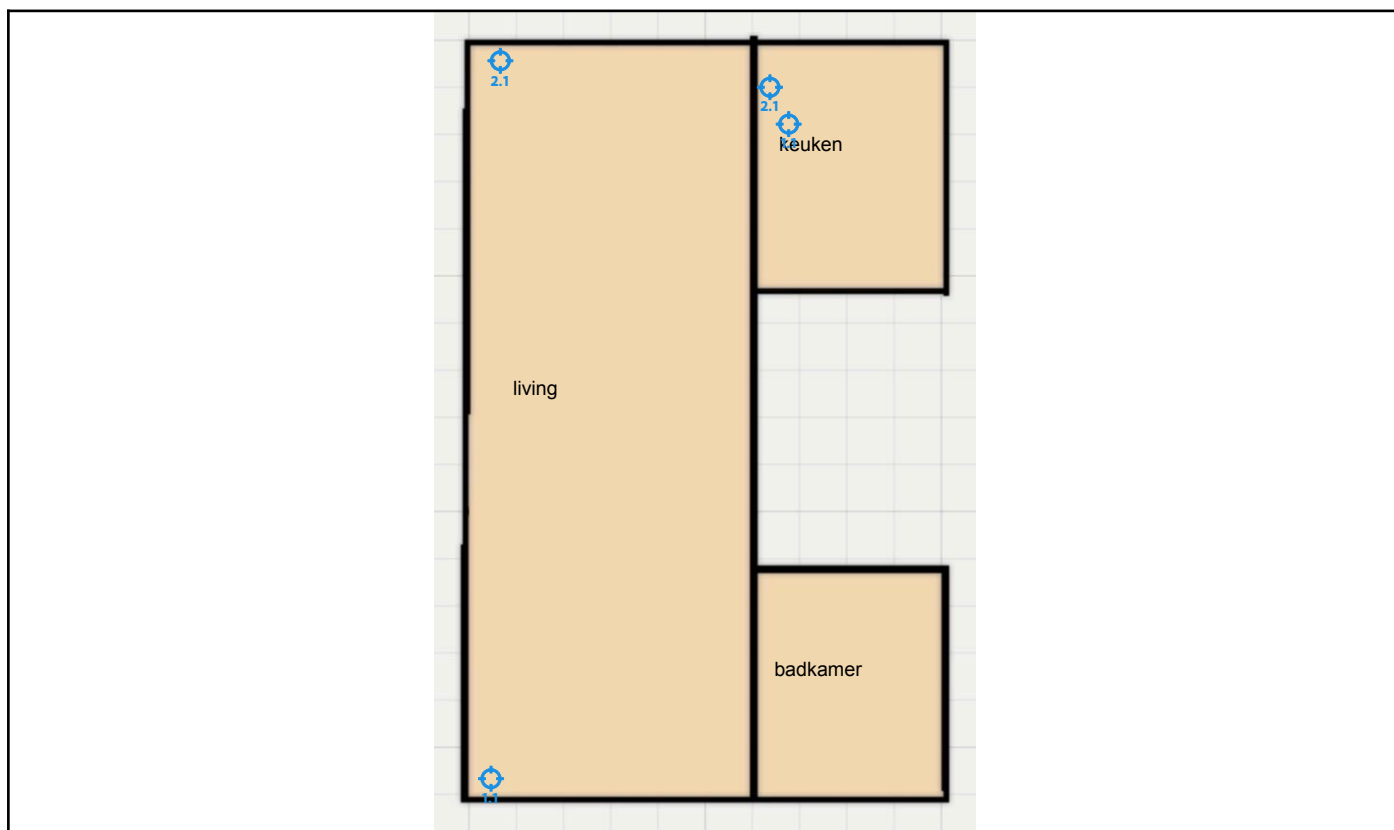
Plan 1.1: Grondplan 3de

Beschrijving	Type	Actie
1. Pleisterwerk plafond	Geen asbest	-
1.1 Code: 6020441968	Mengmonster	-
2. Pleisterwerk wand	Geen asbest	-
2.1 Code: 6020441967	Mengmonster	-

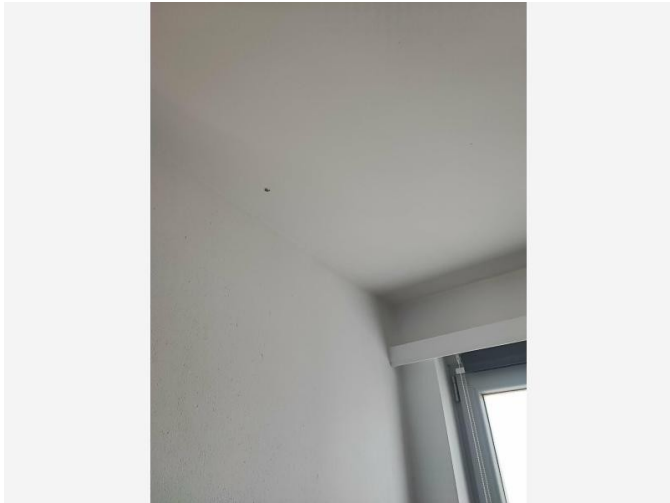
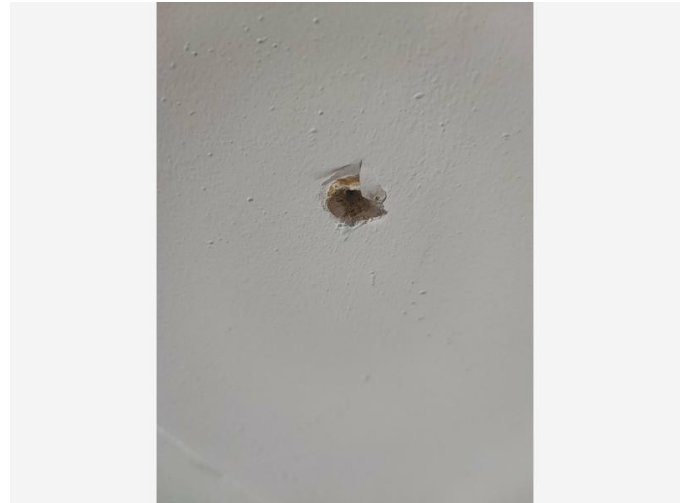
Fiche 1: Pleisterwerk plafond

Geen asbest

#	Type	Referentie	Resultaat
1.1	Mengmonster	6020441968	Geen asbest

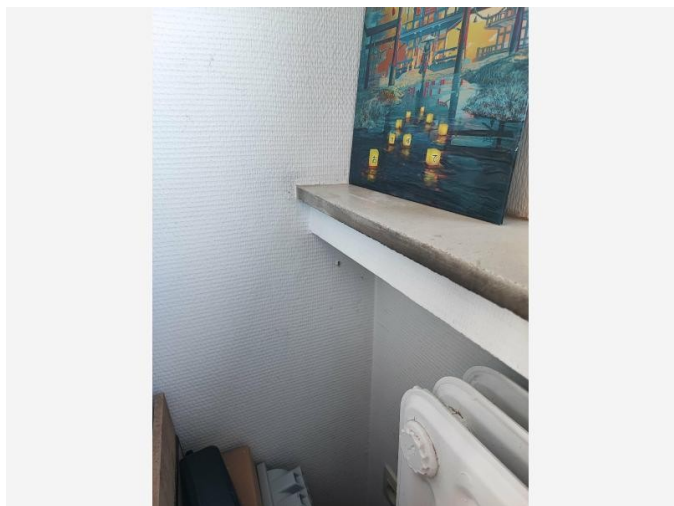
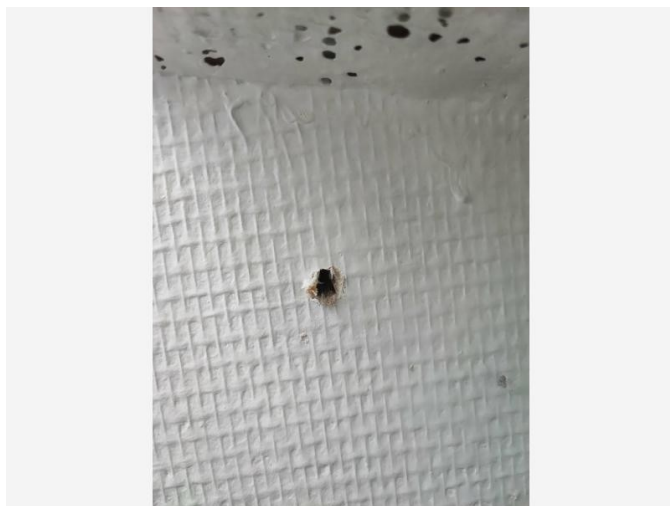
Fiche 2: Pleisterwerk wand

Geen asbest

#	Type	Referentie	Resultaat
2.1	Mengmonster	6020441967	Geen asbest
