Asbestinventarisatetest

Dennenlaan 2, 2180 Antwerpen

Attestnummer : 20260505-000098.000

Uitgegeven op : 05.05.2026

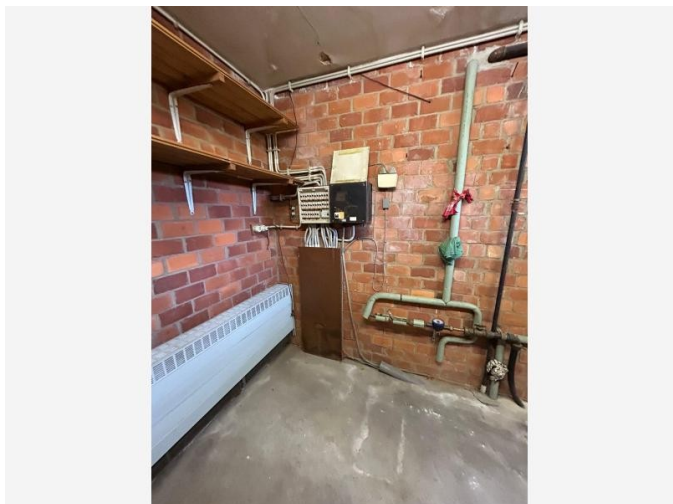
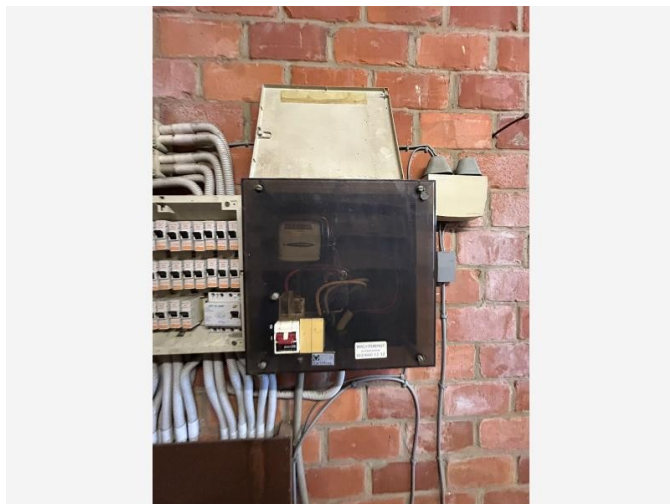
Het asbestmateriaal valt onder de mijlpaal van 2040.

Eindbeoordeling materiaalrisico	Zeer laag materiaalrisico en/of zeer lage kans op vezelvrijgave
---------------------------------	---

Gebondenheid	Categorie 1: hechtgebonden in oorsprong
Asbestsoort (vezeltype)	Crocidoliet aanwezig
Asbestconcentratie	Laag (< 50%)
Afschermingsgraad van het gehele materiaal	Stootvaste afscherming of omkasting
Toestand van het materiaal	Onbeschadigd, niet verweerd

Beschrijving	Bakeliet
Omgeving	Binnen
Primaire drager	Communicatie en elektrische infrastructuur en uitrusting
Asbestmateriaal	Plaat, paneel, tablet - Type Bakeliet
Bindmiddel van asbestmateriaal	Kunststof of -hars
Gebondenheid op basis van bindmiddel	Hecht
Hoeveelheid (oppervlakte - dikte - aantal)	• 0,20 m ² - 2,00 cm - 1 stuk
Totaal volume	0,004 m ³
Eenvoudig bereikbaar	Ja
Bevestigingswijze	• Geschroefd
Identificatiemethode	De asbestdeskundige beoordeelt het materiaal als asbestverdacht en dus asbesthoudend, en dit zonder monsternamen. Motivatie: De materialen behoren niet toe aan de eigenaar voor wie de asbestdeskundige de asbestinventaris uitvoert.
Destructieve handeling voor identificatie	Nee
Opmerking	De meter is eigendom van de nutsmaatschappij, zij zijn verantwoordelijk voor verwijdering.

- Zorg voor een veilig beheer. Vermijd het beschadigen van het asbestmateriaal. Controleer de toestand jaarlijks op wijzigingen.

- Eenvoudige handelingen: mag via doe-het-zelf of door werknemer(s) met opleidingsattest eenvoudige handelingen
Afgesloten of verzegelde kast --> EH opgeleid techniek personeel 8u basisopleiding asbest. U gebruikt dan best persoonlijke beschermingsmiddelen om blootstelling aan asbestvezels te voorkomen (ffp3 masker, handschoenen, tyvek, veiligheidsbril,..). Graag verwijst ik u ook naar de laatste pagina van het attest waar de verwijderingstechnieken staan uitgelegd.

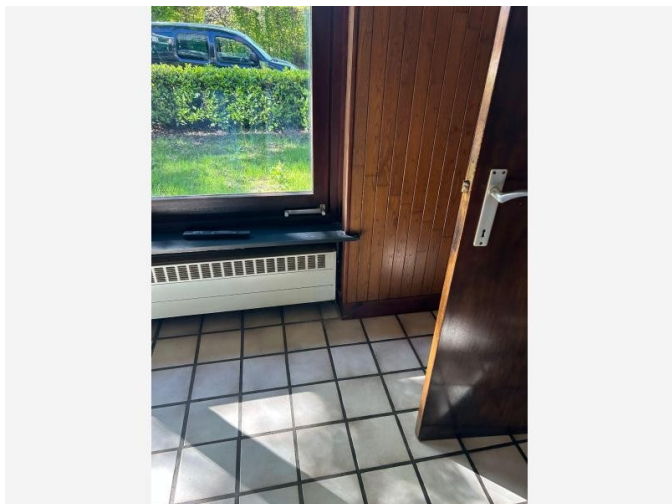
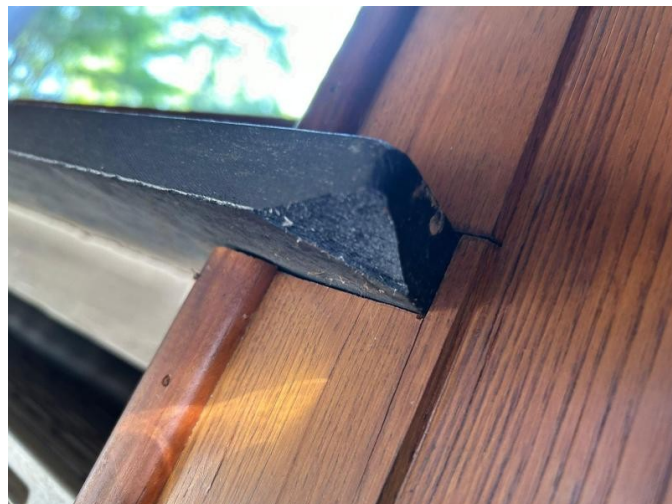
Het asbestmateriaal valt onder de mijlpaal van 2040.

Eindbeoordeling materiaalrisico	Zeer laag materiaalrisico en/of zeer lage kans op vezelvrijgave
---------------------------------	---

Gebondenheid	Categorie 1: hechtgebonden in oorsprong
Asbestsoort (vezeltype)	Alleen chrysotiel aanwezig
Asbestconcentratie	Laag (< 50%)
Afschermingsgraad van het gehele materiaal	Geheel of deels vrij aan de binnenlucht, maar geen contact met binnenluchtstromen
Toestand van het materiaal	Onbeschadigd, niet verweerd

#	Type	Referentie	Resultaat
2.1	Puntmonster	6020442079	Chrysotiel

Beschrijving	Massal
Omgeving	Buiten
Primaire drager	Wandopening verticaal (raam, deur, ...)
Asbestmateriaal	Plaat, paneel, tablet - Type Massal
Bindmiddel van asbestmateriaal	Cement
Gebondenheid op basis van bindmiddel	Hecht
Hoeveelheid (oppervlakte - dikte - aantal)	<ul style="list-style-type: none">• 0,20 m² - 2,00 cm - 8 stuks
Totaal volume	0,032 m ³
Eenvoudig bereikbaar	Ja
Bevestigingswijze	<ul style="list-style-type: none">• Verlijmd, ingegoten, versmeerd
Identificatiemethode	Een monstername door de asbestdeskundige met laboanalyse door een asbestlabo.
Destructieve handeling voor identificatie	Nee

- Zorg voor een veilig beheer. Vermijd het beschadigen van het asbestmateriaal. Controleer de toestand jaarlijks op wijzigingen.

- Eenvoudige handelingen: mag via doe-het-zelf of door werknemer(s) met opleidingsattest eenvoudige handelingen
De dorpels of tabletten kunnen voorzichtig losgebeiteld worden, extra bevochtigen om stof te voorkomen + dragen van de nodige beschermingsmiddelen (mondmasker ffp3, handschoenen, tyvec) dubbel verpakken in plastic folie en afvoeren naar het containerpark als hechtgebonden asbestafval.

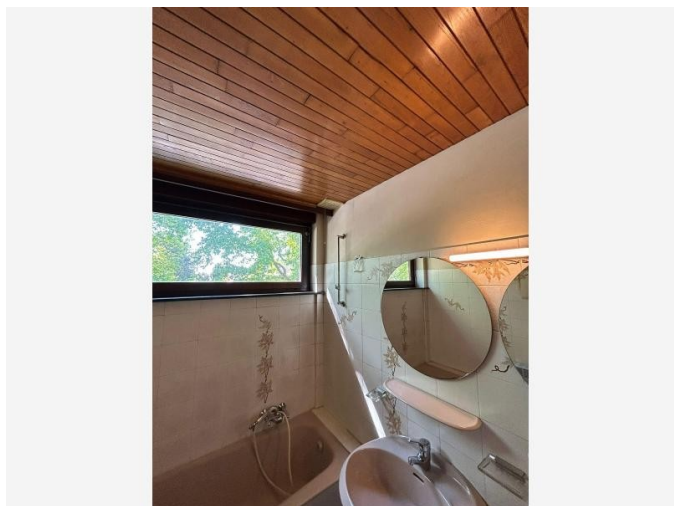
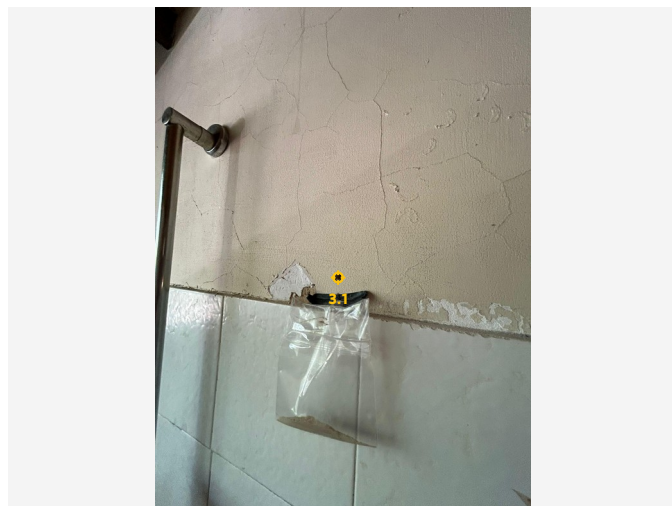
Fiche 3: Pleisterwerk wanden

Geen asbest

#	Type	Referentie	Resultaat
3.1	Mengmonster	6020442077	Geen asbest

Beschrijving	Pleisterwerk wanden
Omgeving	Binnen
Primaire drager	Binnenwand
Bindmiddel van materiaal	Gips - kalk
Gebondenheid op basis van bindmiddel	Niet-hechtgebonden
Hoeveelheid (oppervlakte - dikte - aantal)	• 50,00 m ² - 0,20 cm - 1 stuk
Totaal volume	0,10 m ³
Identificatiemethode	Een monstername door de asbestdeskundige met laboanalyse door een asbestlabo.
Destructieve handeling voor identificatie	Nee
Opmerking	Enkele ruimtes op de 1e verdieping waren bepleisterd, de traphal was naakte baksteen

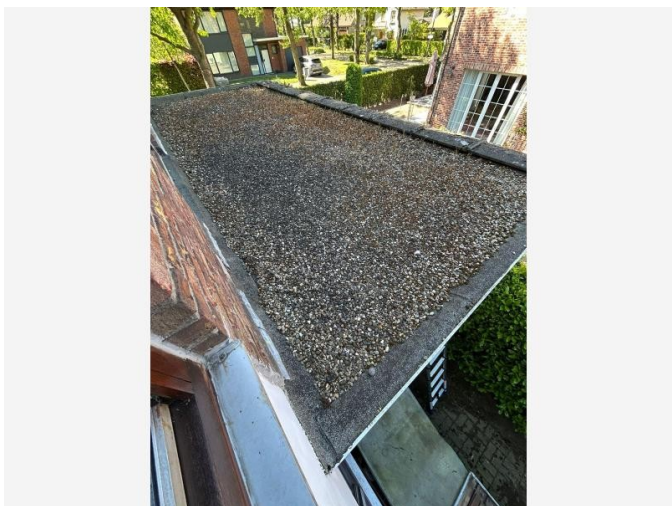
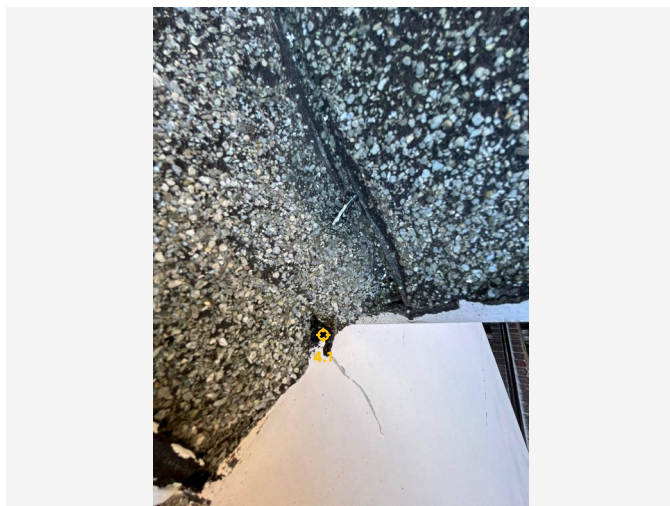
Fiche 4: Dakbedekking

Geen asbest

#	Type	Referentie	Resultaat
4.1	Puntmonster	6020441746	Geen asbest

Beschrijving	Dakbedekking
Omgeving	Buiten
Primaire drager	Plat dak
Bindmiddel van materiaal	Bitumen (roofing, teer, asfalt)
Gebondenheid op basis van bindmiddel	Hecht
Hoeveelheid (oppervlakte - aantal)	<ul style="list-style-type: none">• 20,00 m² - 1 stuk
Totale oppervlakte	20,00 m ²
Identificatiemethode	Een monstername door de asbestdeskundige met laboanalyse door een asbestlabo.
Destructieve handeling voor identificatie	Nee

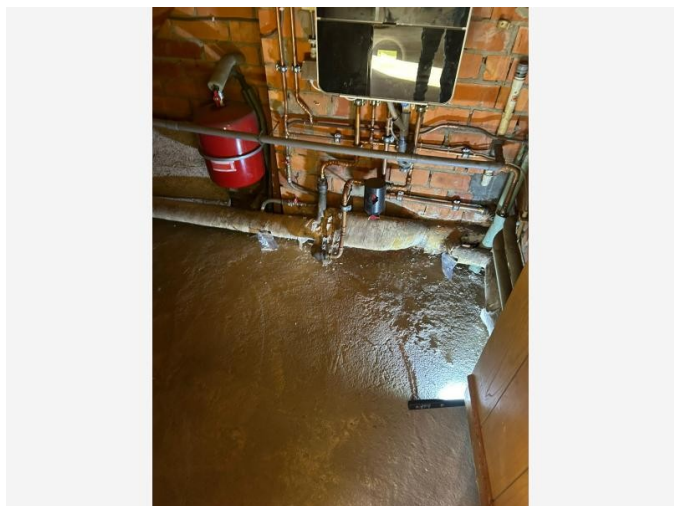
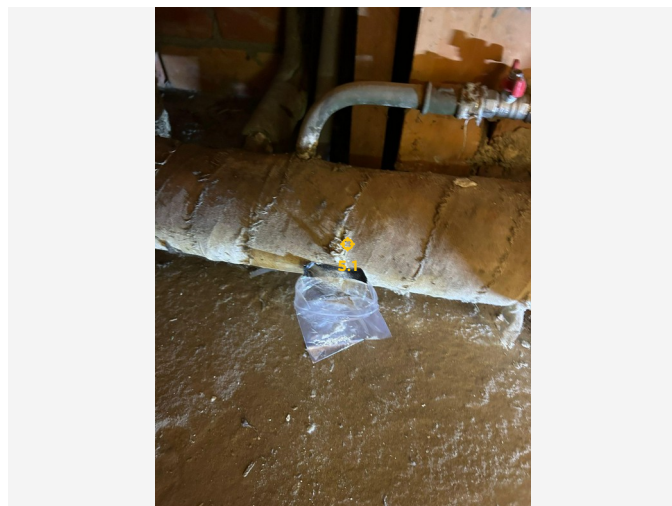
Geen asbest

#	Type	Referentie	Resultaat
5.1	Mengmonster	020442073	Geen asbest
5.2	Mengmonster	6020442070	Geen asbest

Beschrijving	Leidingisolatie
Omgeving	Binnen
Primaire drager	Ruimteverwarming
Bindmiddel van materiaal	Gips - kalk
Gebondenheid op basis van bindmiddel	Niet-hechtgebonden
Hoeveelheid (lengte - omtrek - dikte - aantal)	<ul style="list-style-type: none">• 5,00 m - 15,00 cm - 6,00 cm - 1 stuk
Totaal volume	0,045 m ³
Identificatiemethode	Een monstername door de asbestdeskundige met laboanalyse door een asbestlabo.
Destructieve handeling voor identificatie	Nee

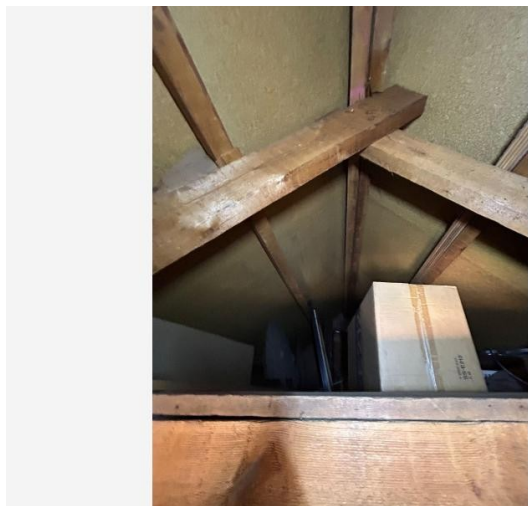
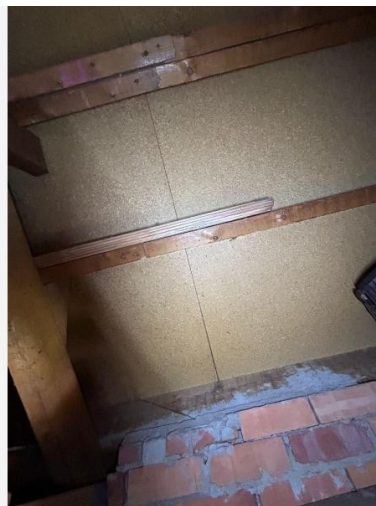
Beschrijving	Notitie	Terug te vinden op plannen
Fiche 6: Ketel	-	Plan 1.4: Zolder
Fiche 7: Onderdak	Het onderdak bestaat uit hout, deze is niet-asbestverdacht.	Plan 1.4: Zolder
Fiche 8: Rookgaskanaal	Het rookgaskanaal bestaat pvc, deze is niet-asbestverdacht.	-
Fiche 9: Kitten ramen	De kisten van de ramen bestaan uit rubber of siliconen, deze zijn niet-asbestverdacht.	-
