# Asbestinventarisatetest

Karel Boomstraat 44A, 2320 Hoogstraten

Attestnummer : **20260511-000373.000**

Uitgegeven op : **11.05.2026**

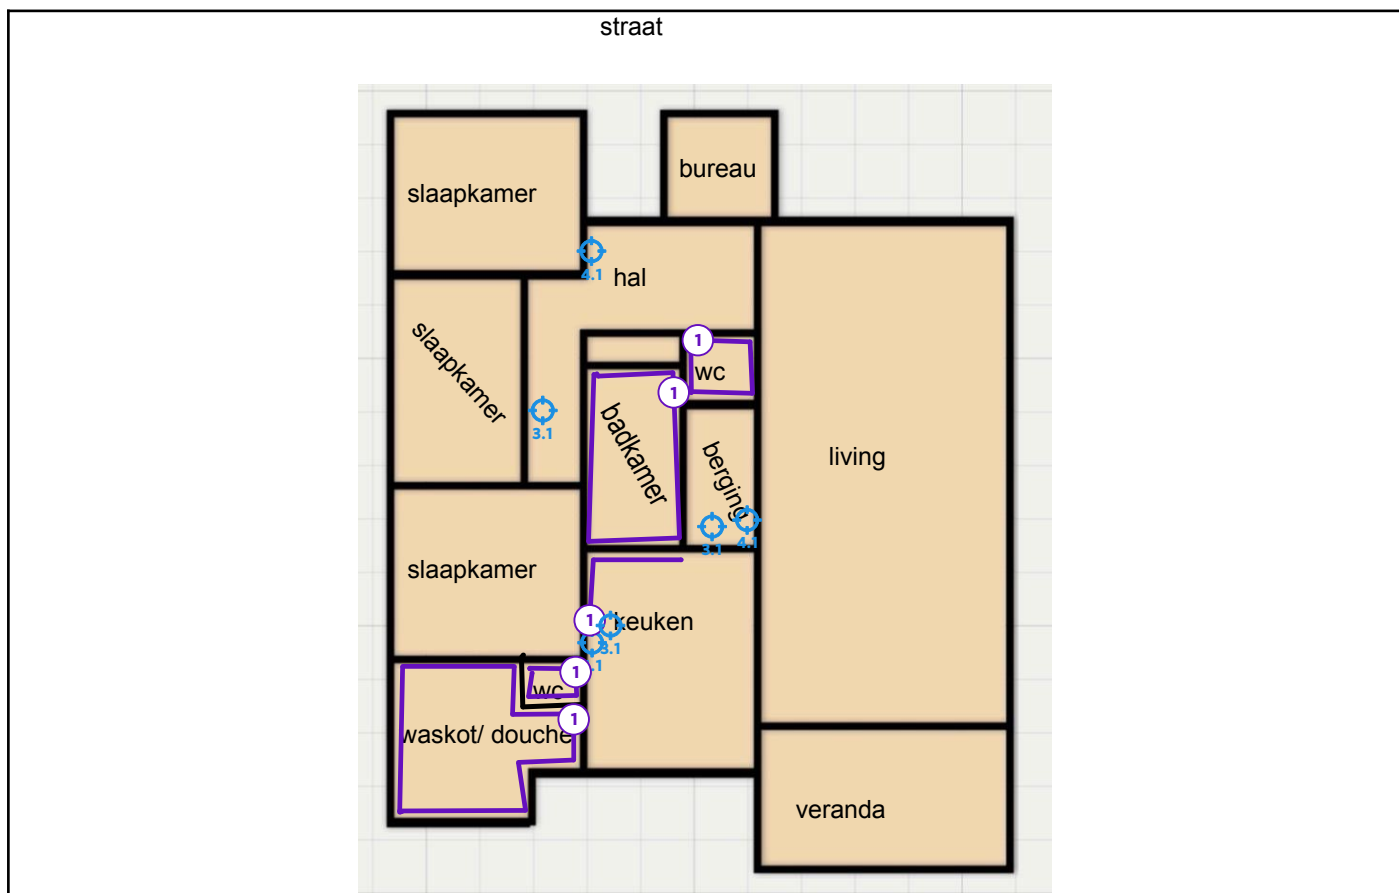
# Plan 1.1: Gelijkvloers

Beschrijving	Type	Actie
1. Tegellijm	Advies	-
3. Pleisterwerk plafond	Geen asbest	-
3.1 Code: 6020441718	Mengmonster	-
4. Pleisterwerk wanden	Geen asbest	-
4.1 Code: 6020441717	Mengmonster	-

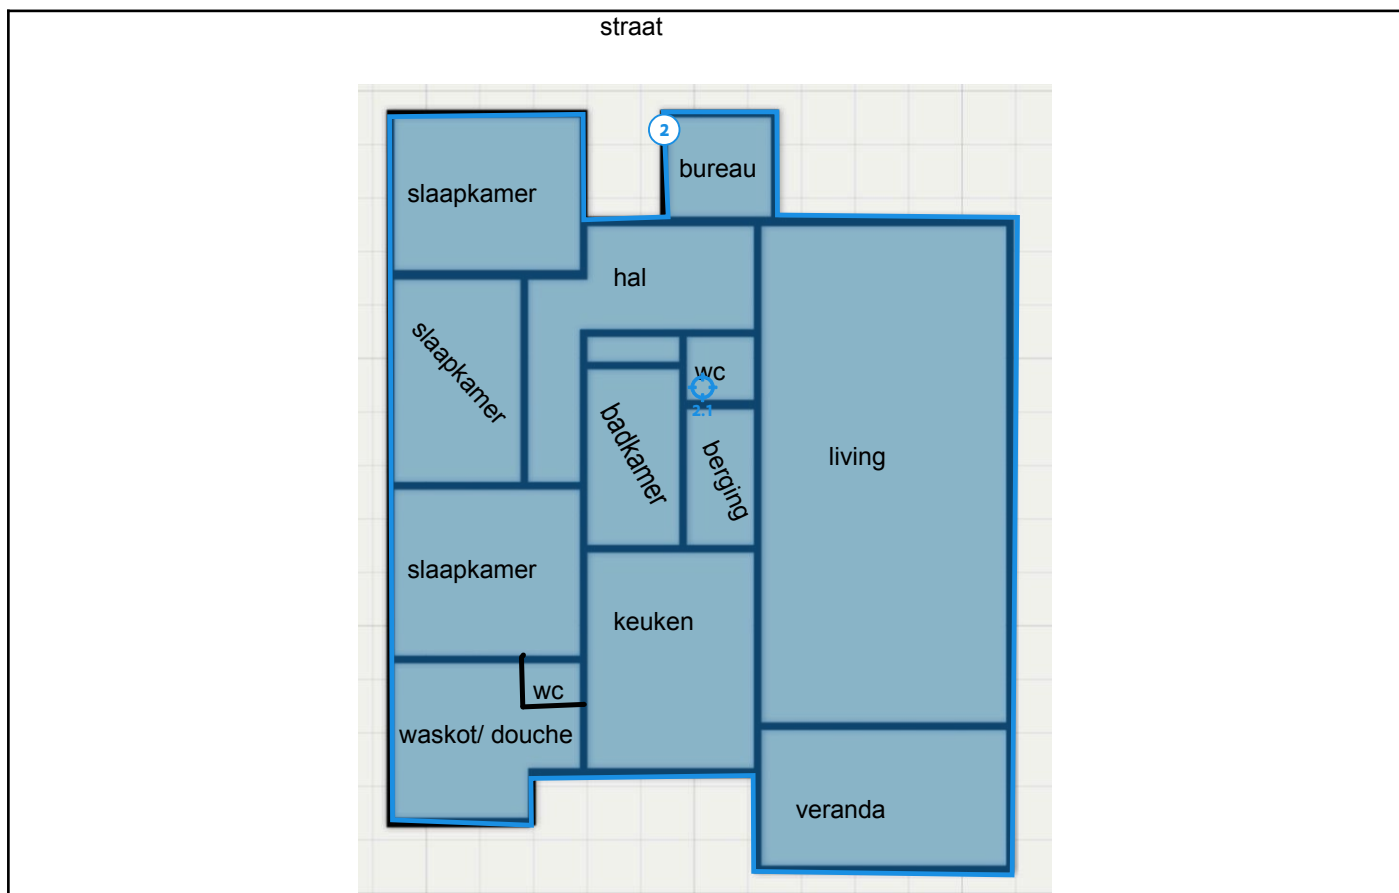
## Plan 1.2: Gelijkvloers kopie

Beschrijving	Type	Actie
2. Onderdak	Geen asbest	-
2.1 Code: 6020441966	Puntmonster	-

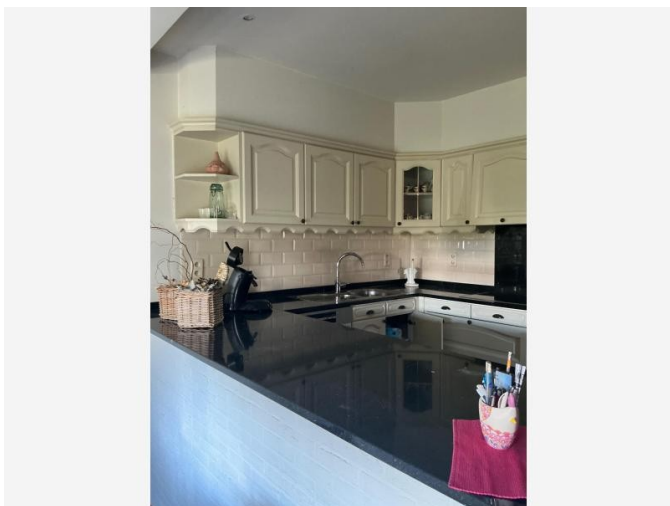
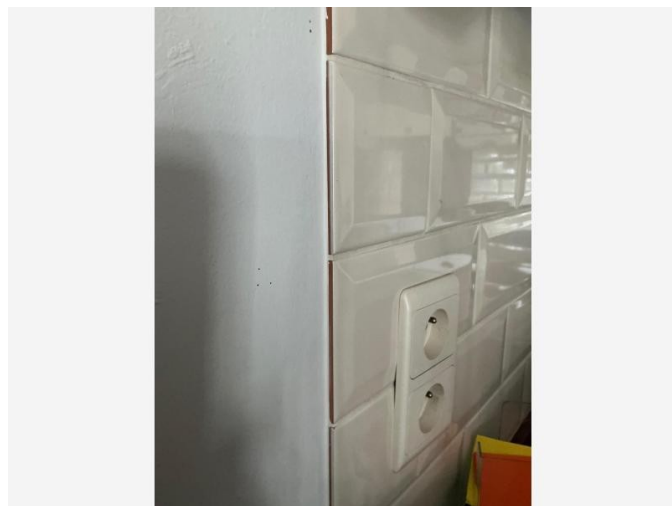
## Informatie over een materiaal dat de asbestdeskundige niet meer kan waarnemen of vaststellen

In het inspectieprotocol is een monstername van tegel- en vloerlijm verplicht om dit te identificeren als niet-asbesthoudend. Er waren geen facturen ter beschikking die bevestigen dat de tegels/vloer na 2001 waren geplaatst. Er waren geen bestaande beschadigingen aan de wandtegels of vloer om de lijm voldoende te kunnen inspecteren. Om dit af te toetsen is het aangewezen om bij eventuele renovatiewerken aan de tegels en de parket verder onderzoek/staalname te laten uitvoeren ter controle.

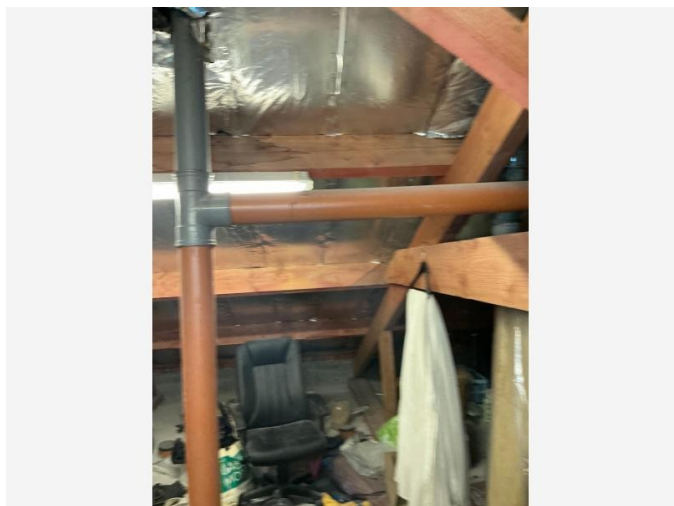
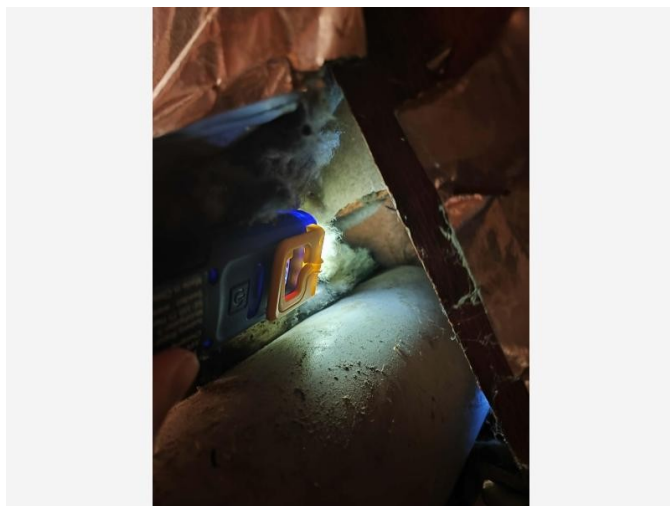
Geen asbest

#	Type	Referentie	Resultaat
2.1	Puntmonster	6020441966	Geen asbest

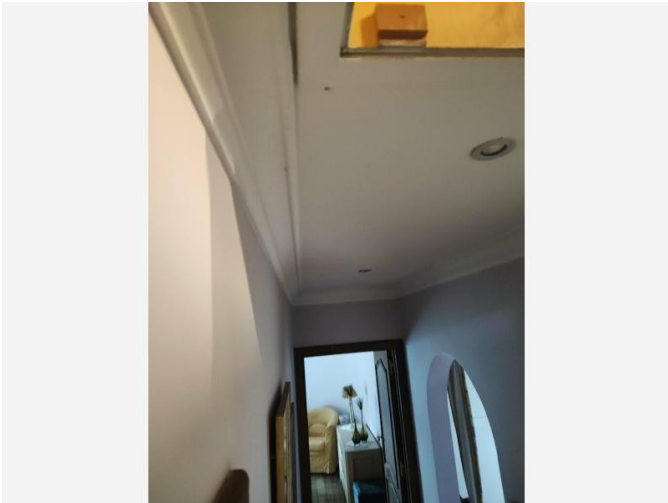
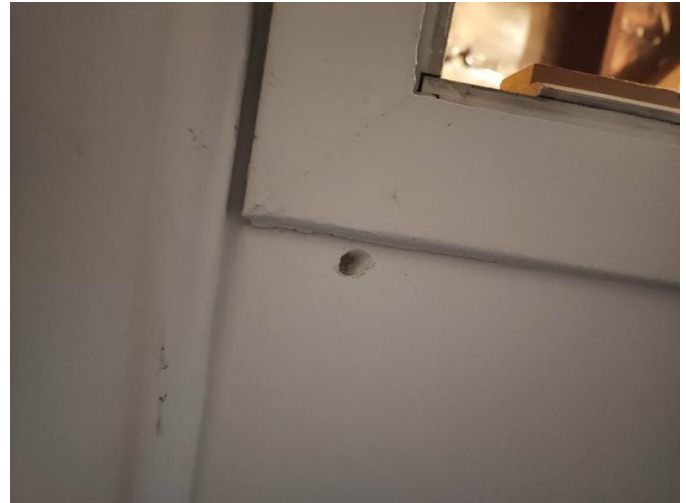
## Fiche 3: Pleisterwerk plafond

Geen asbest

#	Type	Referentie	Resultaat
3.1	Mengmonster	6020441718	Geen asbest

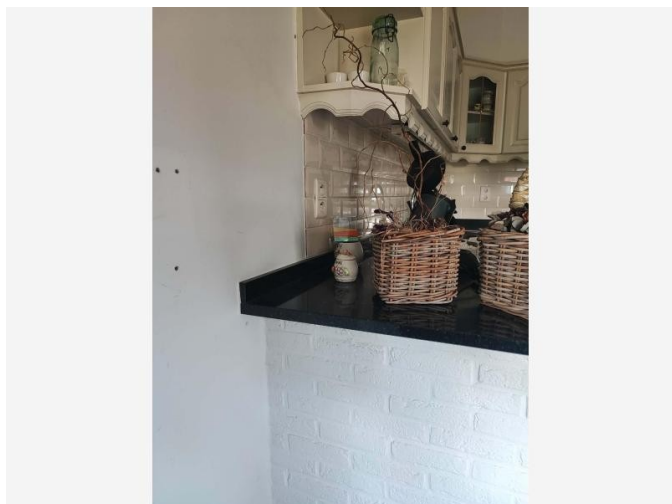
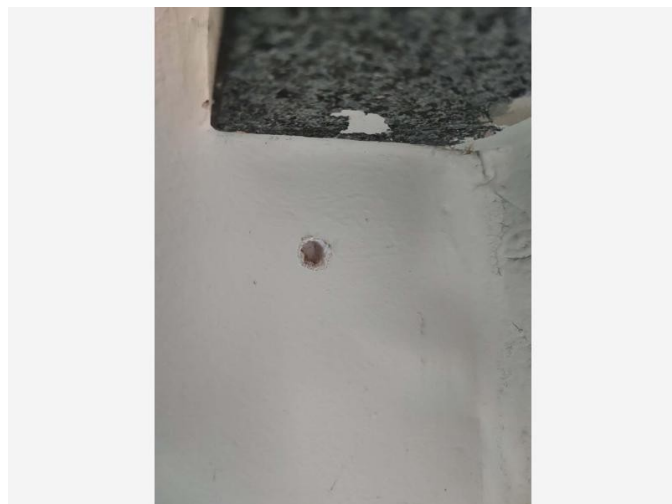
## Fiche 4: Pleisterwerk wanden

Geen asbest

#	Type	Referentie	Resultaat
4.1	Mengmonster	6020441717	Geen asbest
