Asbestinventarisatetest

Kerkhoflei 93, 2980 Zoersel

Attestnummer : 20230501-000031.000

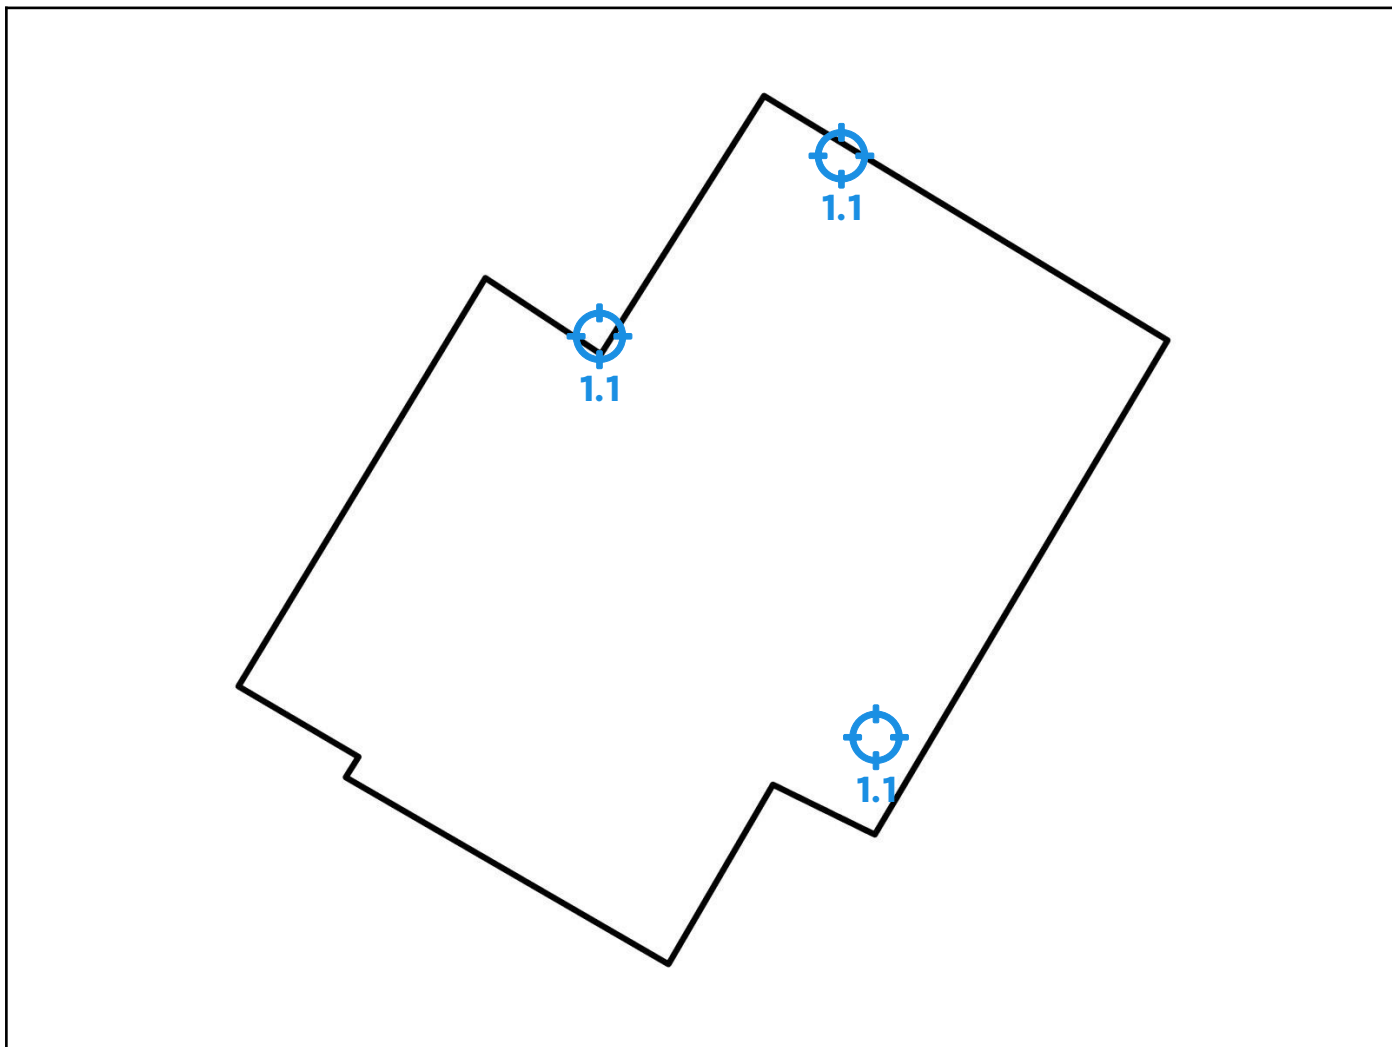
Plan 1.1: Hoofdgebouw plan

Beschrijving	Type	Actie
1. Pleisterwerk	Geen asbest	-
1.1 Code: 1	Mengmonster	-

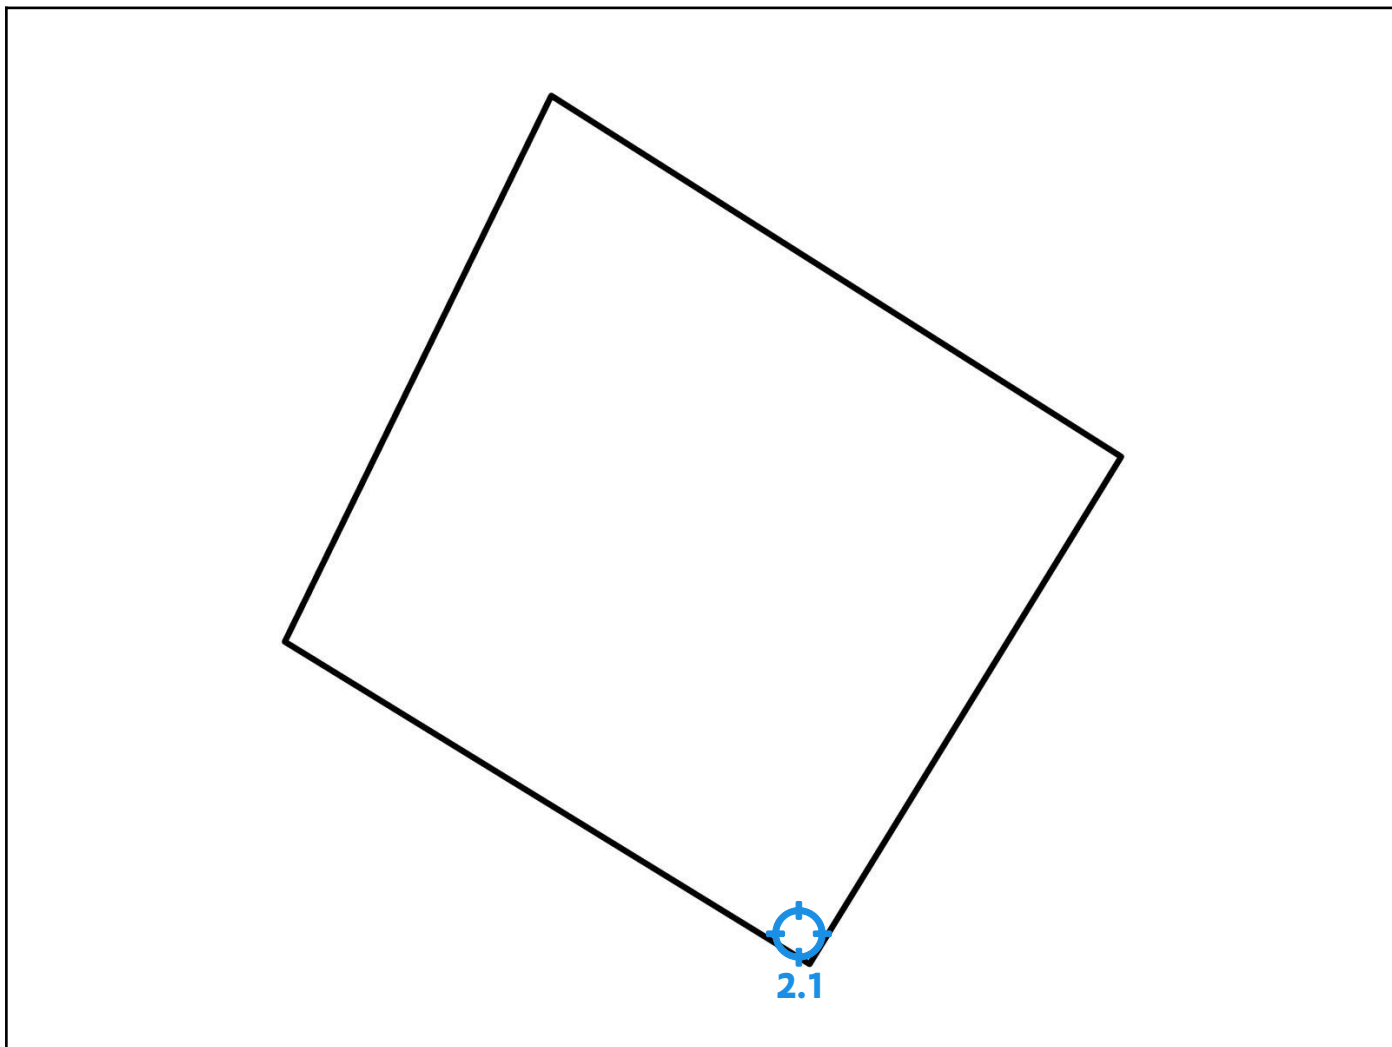
Plan 2.1: Bijgebouw plan

Beschrijving	Type	Actie
2. Roofing	Geen asbest	-
2.1 Code: 2	Puntmonster	-

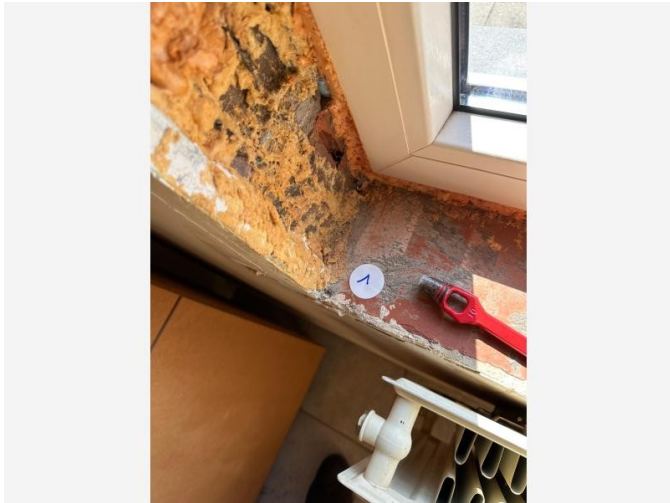
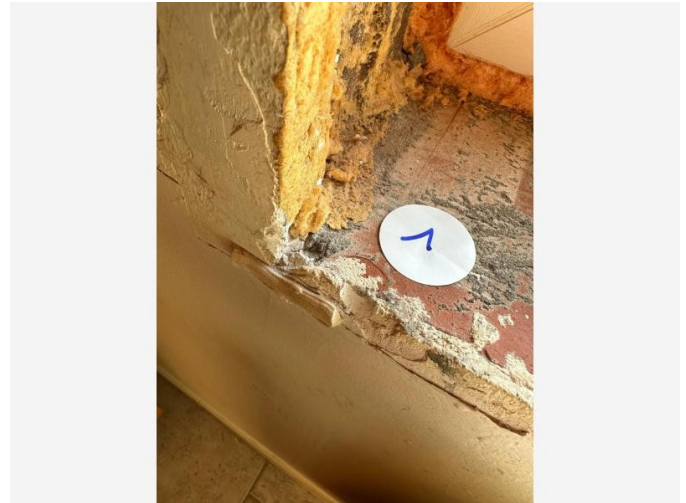
Geen asbest

#	Type	Referentie	Resultaat
1.1	Mengmonster	1	Geen asbest

Beschrijving	Pleisterwerk
Omgeving	Binnen
Primaire drager	Binnenwand
Bindmiddel van materiaal	Gips - kalk

Gebondenheid op basis van bindmiddel	Niet-hechtgebonden
Hoeveelheid (oppervlakte - dikte - aantal)	• 250,00 m ² - 1,00 cm - 1 stuk
Totaal volume	2,50 m ³
Identificatiemethode	Vaststelling met monstername
Destructieve handeling voor identificatie	Nee

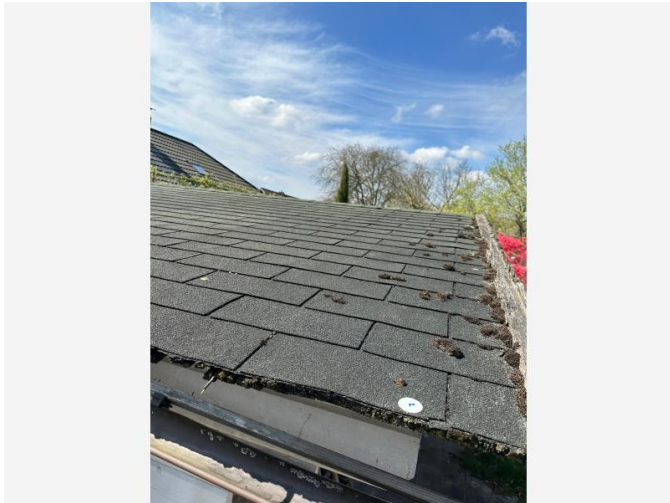
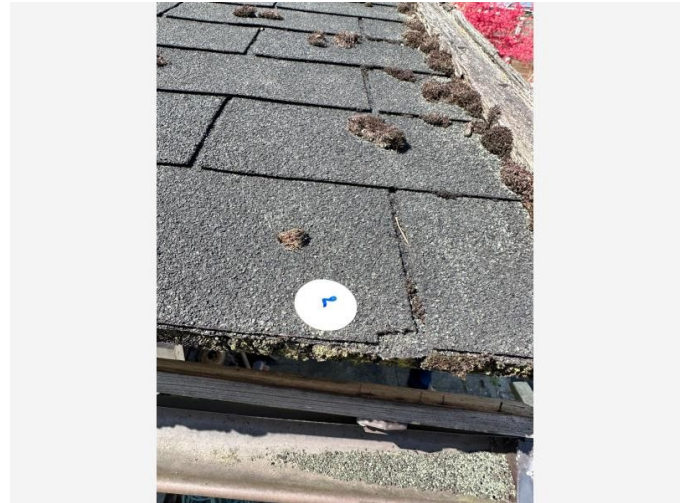
Fiche 2: Roofing

Geen asbest

#	Type	Referentie	Resultaat
2.1	Puntmonster	2	Geen asbest

Beschrijving	Roofing
Omgeving	Buiten
Primaire drager	Plat dak
Bindmiddel van materiaal	Bitumen (roofing, teer, asfalt)

Gebondenheid op basis van bindmiddel	Hecht
Hoeveelheid (oppervlakte - aantal)	• 60,00 m ² - 1 stuk
Totale oppervlakte	60,00 m ²
Identificatiemethode	Vaststelling met monstername
Destructieve handeling voor identificatie	Nee
