Asbestinventarisatetest

Abelenlaan 33, 2940 Stabroek

Attestnummer : 20260511-000504.000

Uitgegeven op : 11.05.2026

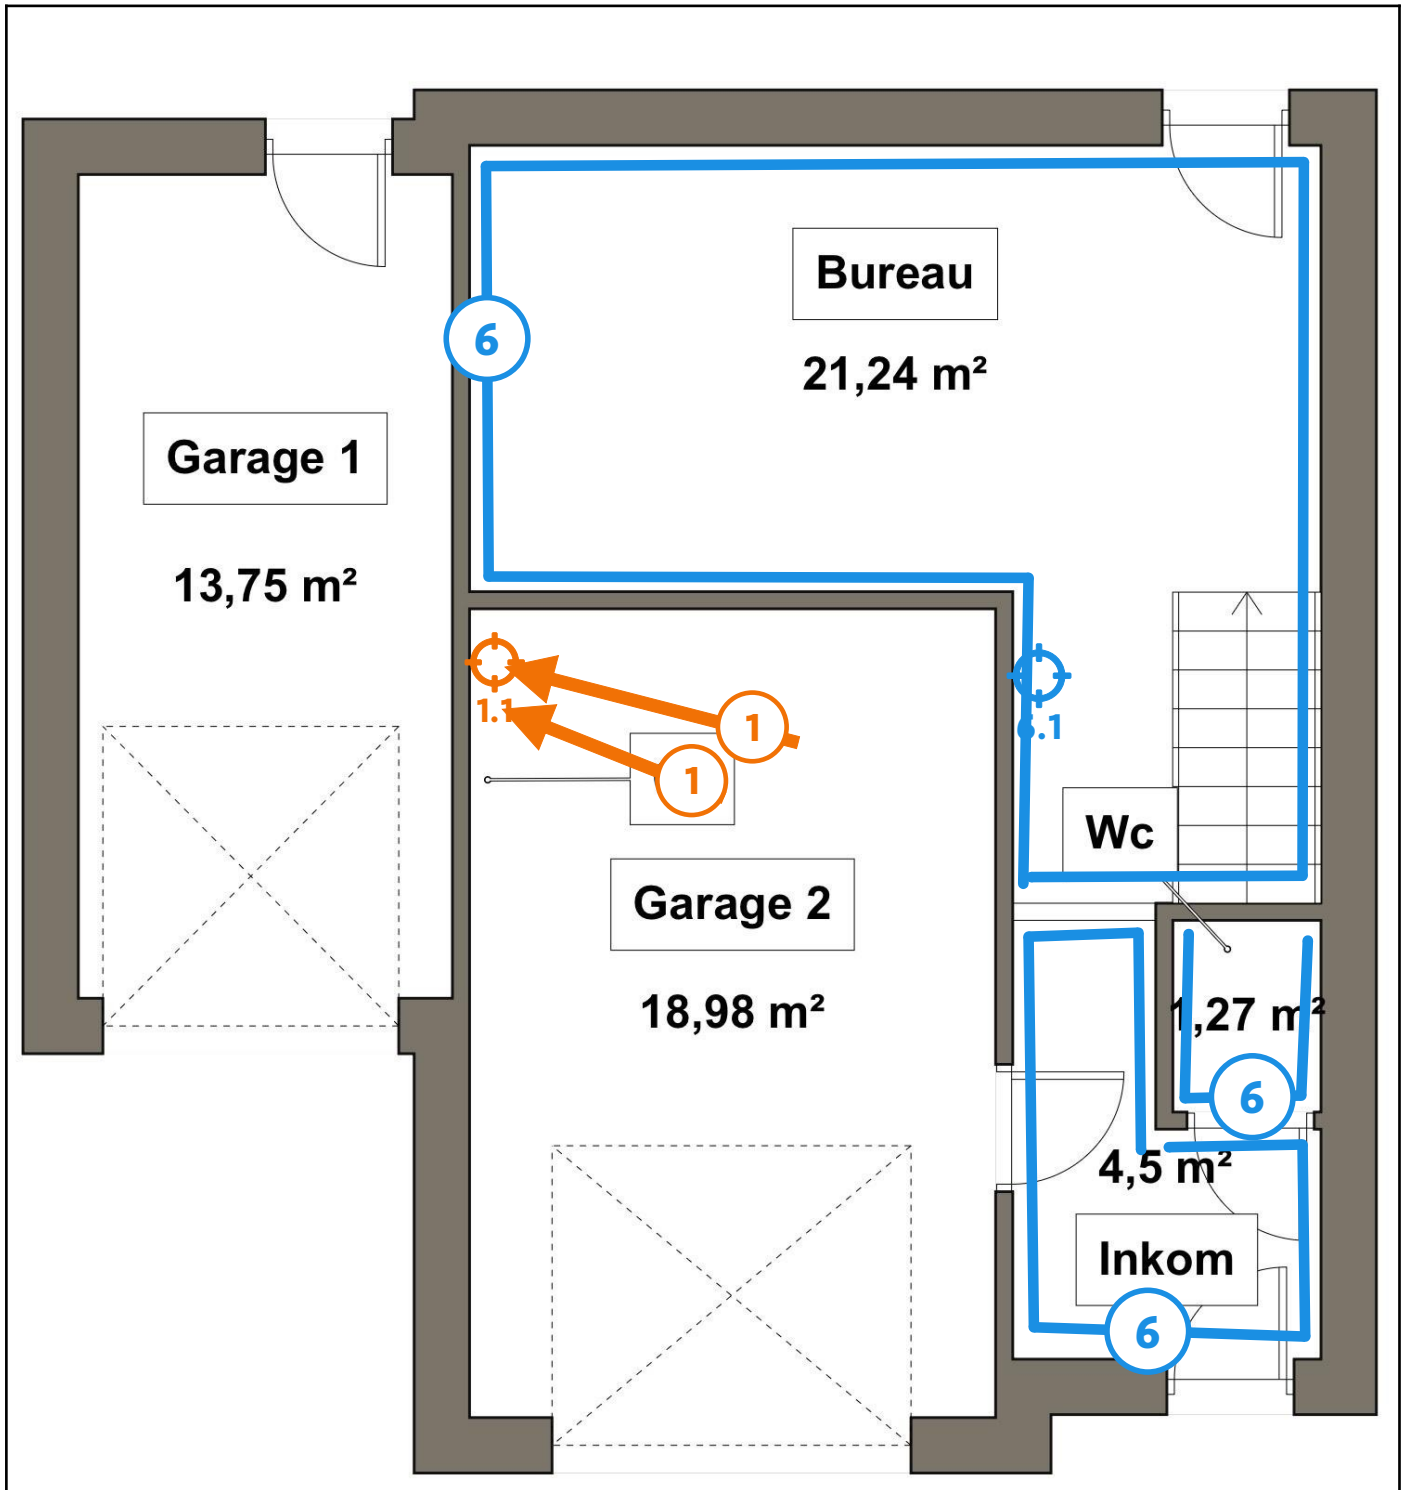
Plan 1.1: Gelijkvloers

Beschrijving	Type	Actie
1. Oude schouwpijpen	Asbestmateriaal	Maatregelen nemen

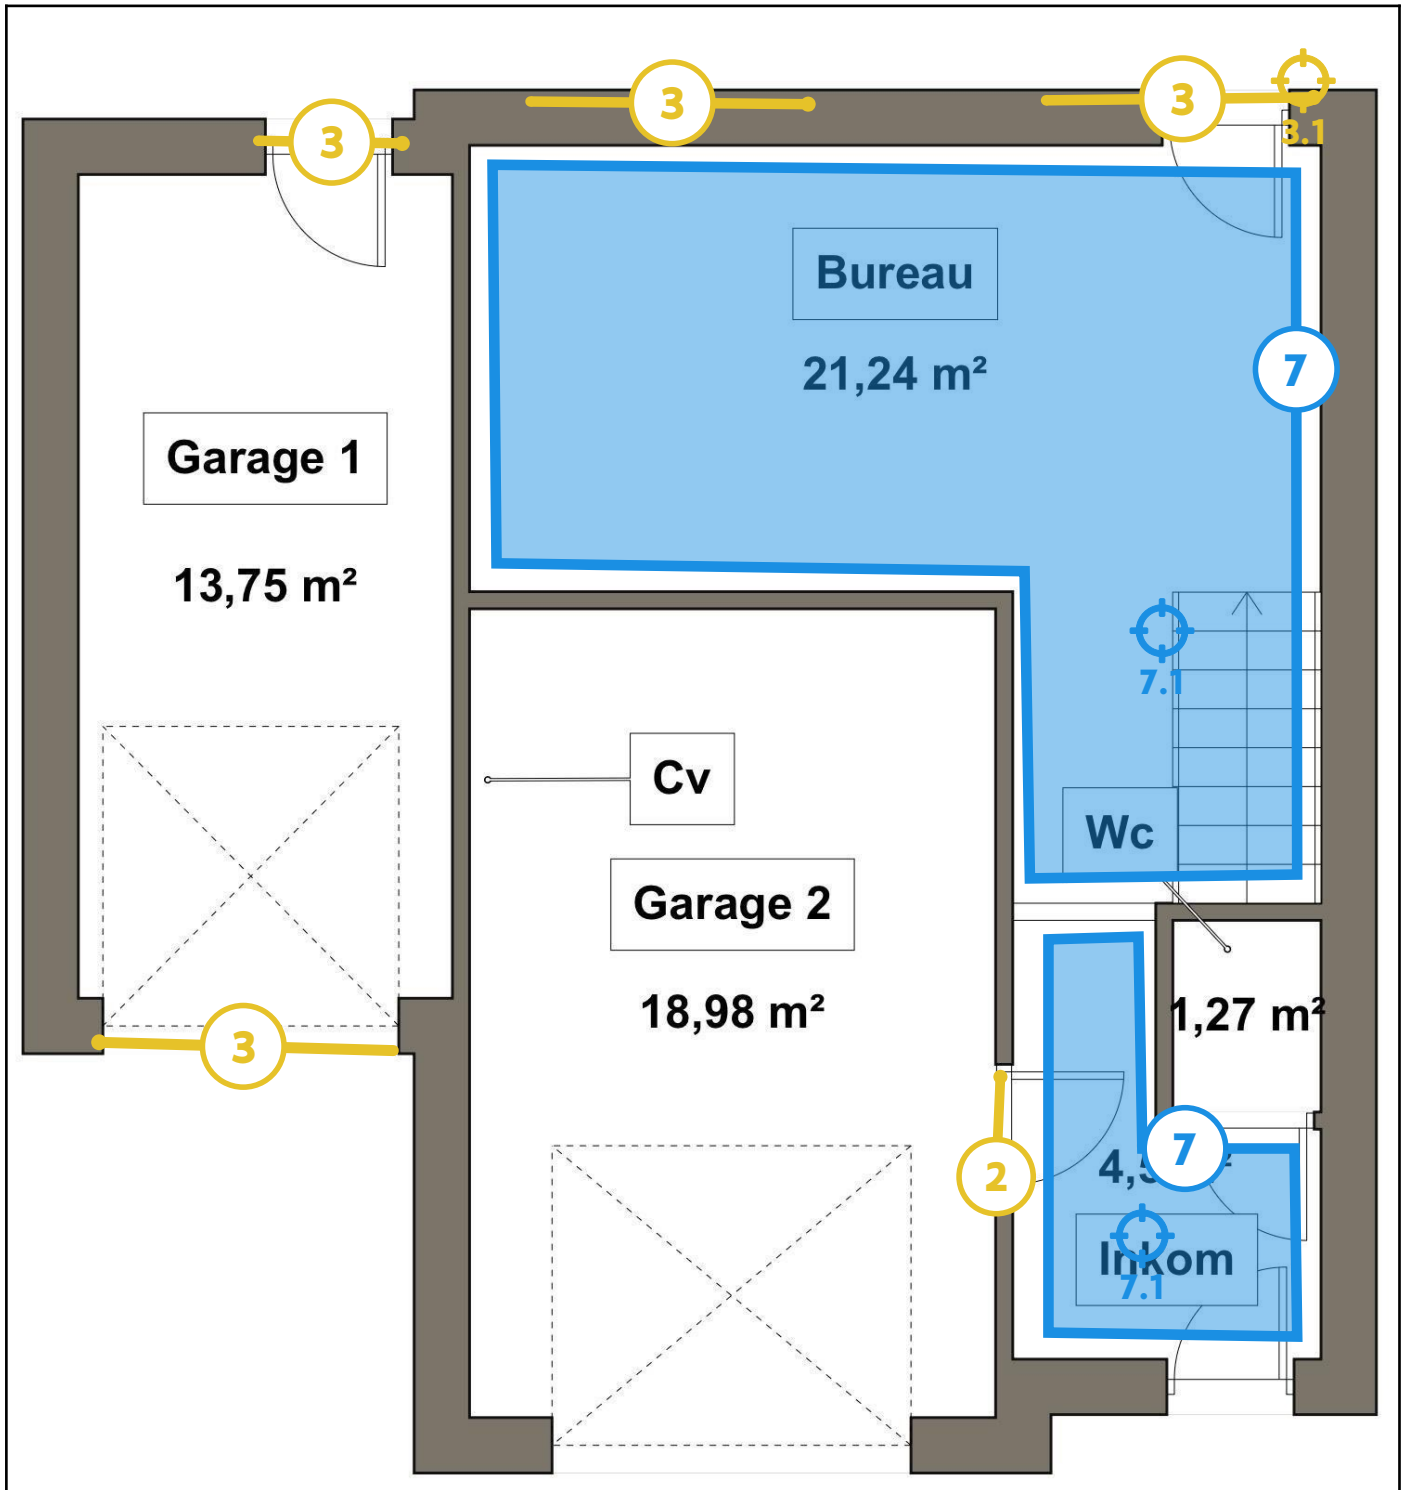
Plan 1.2: Gelijkvloers .2

Beschrijving	Type	Actie
2. Witte deurdorpel	Asbestmateriaal	Zorgvuldig beheren

3. Mastiek tussen raamkader en steen	Asbestmateriaal	Zorgvuldig beheren
3.1 Code: MM05	Puntmonster	-
7. Pleisterwerk plafonds	Geen asbest	-
7.1 Code: MM02	Mengmonster	-

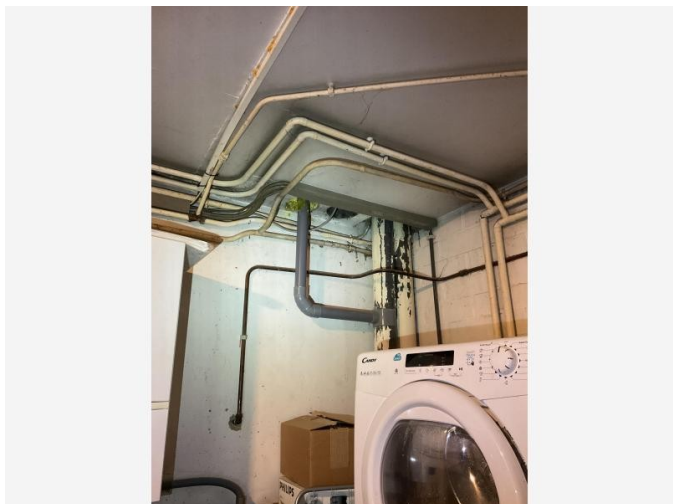
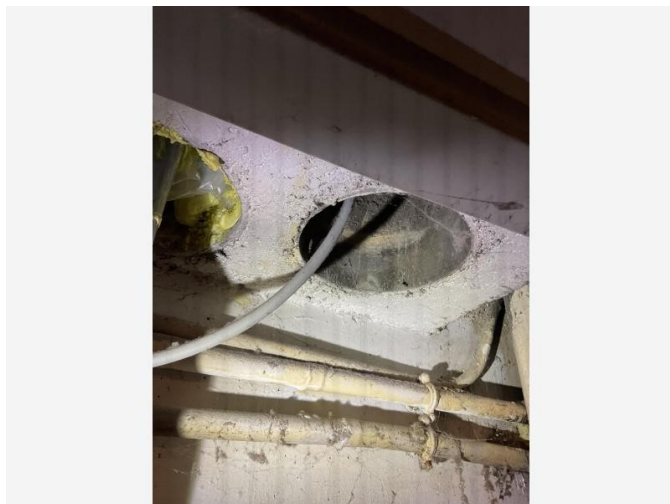
Eindbeoordeling materiaalrisico	Verhoogd materiaalrisico en/of verhoogde kans op vezelvrijgave
---------------------------------	--

Gebondenheid	Categorie 1: hechtgebonden in oorsprong
Asbestsoort (vezeltype)	Crocidoliet aanwezig
Asbestconcentratie	Laag (< 50%)
Afschermingsgraad van het gehele materiaal	Geheel of deels vrij aan de binnenlucht, maar geen contact met binnenluchtstromen
Toestand van het materiaal	Licht beschadigd, licht verweerd. Intacte calciumsilicaatplaat of materiaal met categorie 3-gebondenheid

#	Type	Referentie	Resultaat
1.1	Puntmonster	MM03	Crocidoliet, Chrysotiel

Beschrijving	Oude schouwpijpen
Omgeving	Binnen
Primaire drager	Fundering-draagstructuur (horizontaal, verticaal)
Asbestmateriaal	Rookgaskanaal
Bindmiddel van asbestmateriaal	Cement
Gebondenheid op basis van bindmiddel	Hecht
Hoeveelheid (lengte - omtrek - dikte - aantal)	<ul style="list-style-type: none"> • 6,00 m - 50,00 cm - 1,00 cm - 2 stuks
Totaal volume	0,06 m ³
Eenvoudig bereikbaar	<p>Nee</p> <ul style="list-style-type: none"> • Het asbestmateriaal is bedekt (uitgezonderd laag verf, coating, behang, kunststof, textiel) en het wegnemen van het bedekkende materiaal kan niet zonder het bedekkende materiaal te beschadigen.
Bevestigingswijze	<ul style="list-style-type: none"> • Verlijmd, ingegoten, versmeerd
Identificatiemethode	Een monstername door de asbestdeskundige met laboanalyse door een asbestlabo.
Destructieve handeling voor identificatie	Nee
Opmerking	<p>Deze buizen/pijpen lopen vermoedelijk doorheen de volledige woning tot op het dak. Dit valt echter tijdens een niet-destructief onderzoek niet te achterhalen.</p> <p>De volledige lengte kon hierdoor niet worden ingegeven, waardoor er aan ingegeven lengte geen rechten kunnen verleend worden.</p>

- Verwijder dit asbestmateriaal zo snel mogelijk. Volg de toestand goed op.

- Eenvoudige handelingen: mag via doe-het-zelf of door werknemer(s) met opleidingsattest eenvoudige handelingen
Hechtgebonden asbesttoepassing in open lucht.

Deze kan zonder niet zonder beschadigen weggehaald worden. Verwijder deze pijpen bij totaalrenovatie, ga hier in afwachting van de verwijdering voorzichtig mee om en vermijd beschadiging/manipulatie hiervan.

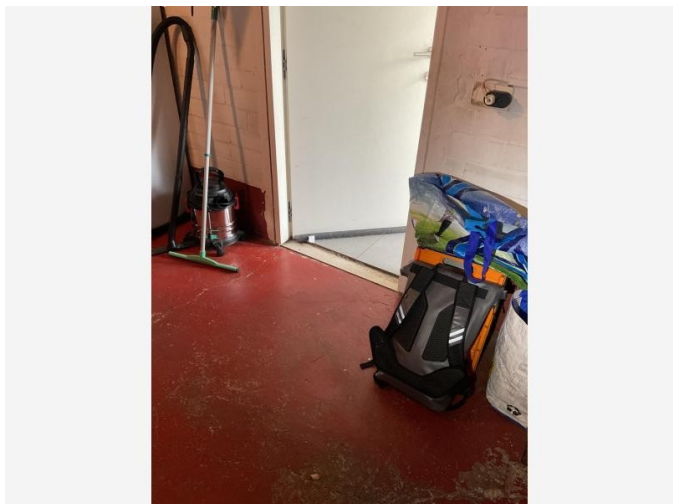
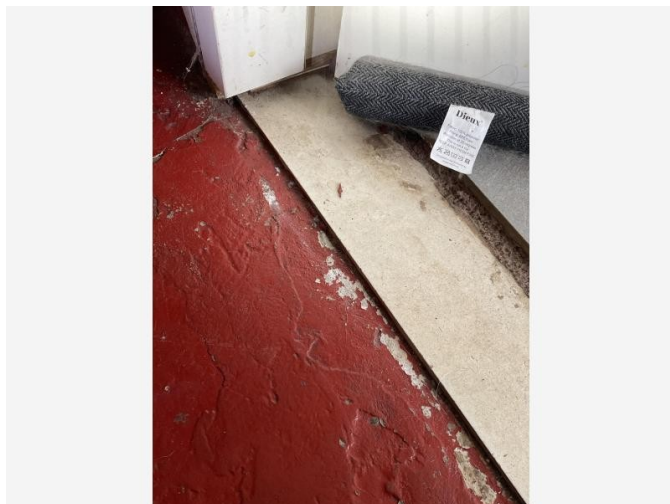
Eindbeoordeling materiaalrisico	Zeer laag materiaalrisico en/of zeer lage kans op vezelvrijgave
---------------------------------	---

Gebondenheid	Categorie 1: hechtgebonden in oorsprong
Asbestsoort (vezeltype)	Alleen chrysotiel aanwezig
Asbestconcentratie	Laag (< 50%)
Afschermingsgraad van het gehele materiaal	Geheel of deels vrij aan de binnenlucht, maar geen contact met binnenluchtstromen
Toestand van het materiaal	Onbeschadigd, niet verweerd

Beschrijving	Witte deurdorpel
Omgeving	Binnen
Primaire drager	Vloer
Asbestmateriaal	Plaat, paneel, tablet - Type Massal
Bindmiddel van asbestmateriaal	Cement
Gebondenheid op basis van bindmiddel	Hecht
Hoeveelheid (oppervlakte - dikte - aantal)	• 0,15 m ² - 2,00 cm - 1 stuk
Totaal volume	0,003 m ³
Eenvoudig bereikbaar	Ja
Bevestigingswijze	• Verlijmd, ingegoten, versmeerd
Identificatiemethode	De asbestdeskundige beoordeelt het materiaal als asbesthoudend, en dit zonder monsternamen.
Destructieve handeling voor identificatie	Nee
Opmerking	Hou er rekening mee dat er een mogelijkheid bestaat dat er onder de betegelde vloer nog deurdorpels kunnen zitten.

- Zorg voor een veilig beheer. Vermijd het beschadigen van het asbestmateriaal. Controleer de toestand jaarlijks op wijzigingen.
- Voer bijkomende staalname(s) uit.

- Eenvoudige handelingen: mag via doe-het-zelf of door werknemer(s) met opleidingsattest eenvoudige handelingen
Hechtgebonden asbesttoepassing in binnenlucht, dewelke kan verwijderd worden zonder deze toepassing te beschadigen.

Bij voorkeur wordt deze verwijdering uitgevoerd bij een totaalrenovatie, vernieuwing van de vloeren of bij vervanging van de deuren. Zo zal er wat meer ruimte gecreëerd worden om deze asbesttoepassing veilig weg te nemen.

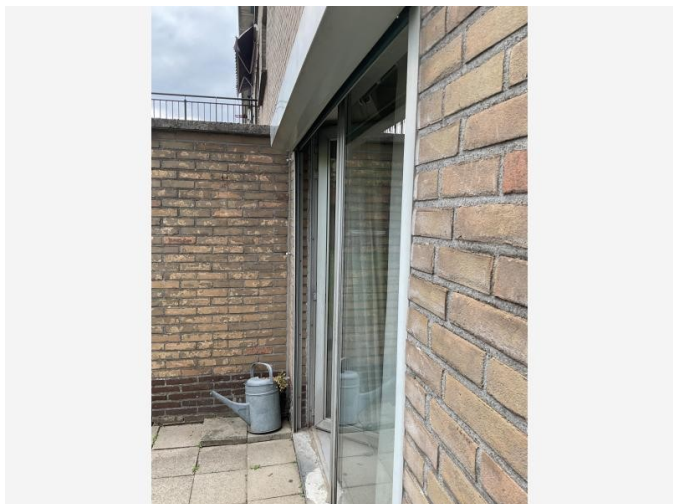
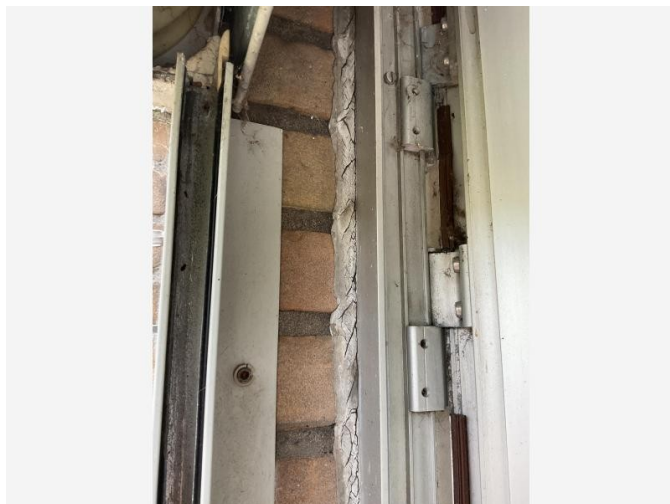
Eindbeoordeling materiaalrisico	Laag materiaalrisico en/of verlaagde kans op vezelvrijgave
---------------------------------	--

Gebondenheid	Categorie 1: hechtgebonden in oorsprong
Asbestsoort (vezeltype)	Alleen chrysotiel aanwezig
Asbestconcentratie	Laag (< 50%)
Afschermingsgraad van het gehele materiaal	Geheel of deels vrij aan de buitenlucht, maar geen contact met binnenlucht
Toestand van het materiaal	Licht beschadigd, licht verweerd. Intacte calciumsilicaatplaat of materiaal met categorie 3-gebondenheid

#	Type	Referentie	Resultaat
3.1	Puntmonster	MM05	Chrysotiel

Beschrijving	Mastiek tussen raamkader en steen
Omgeving	Buiten
Primaire drager	Wandopening verticaal (raam, deur, ...)
Asbestmateriaal	In-situ afwerkingslagen - Pasta, stopverf, voegsel, stopsel, vulsel, mastiek, katten, ...
Bindmiddel van asbestmateriaal	Kitten, mastiek, pasta
Gebondenheid op basis van bindmiddel	Hecht
Hoeveelheid (gewicht - aantal)	<ul style="list-style-type: none">• 3,00 kg - 4 stuks
Totaal gewicht	12,00 kg
Eenvoudig bereikbaar	Ja
Bevestigingswijze	<ul style="list-style-type: none">• Verlijmd, ingegoten, versmeerd
Identificatiemethode	Een monstername door de asbestdeskundige met laboanalyse door een asbestlabo.
Destructieve handeling voor identificatie	Nee

- Zorg voor een veilig beheer. Vermijd het beschadigen van het asbestmateriaal. Controleer de toestand jaarlijks op wijzigingen.

- Eenvoudige handelingen: mag via doe-het-zelf of door werknemer(s) met opleidingsattest eenvoudige handelingen
Hechtgebonden asbesttoepassing in open lucht. Mastiek heeft van nature een lage kans op vezelemissie. Idealiter wordt deze bevochtigd bij het uitnemen van de oude ramen en tijdens de werken apart gesorteerd als asbesthoudend afval.

Ook bij behoud van de ramen is het mogelijk deze mastiek, onder bevochtiging, uit te krabben en te vervangen door moderne siliconen.

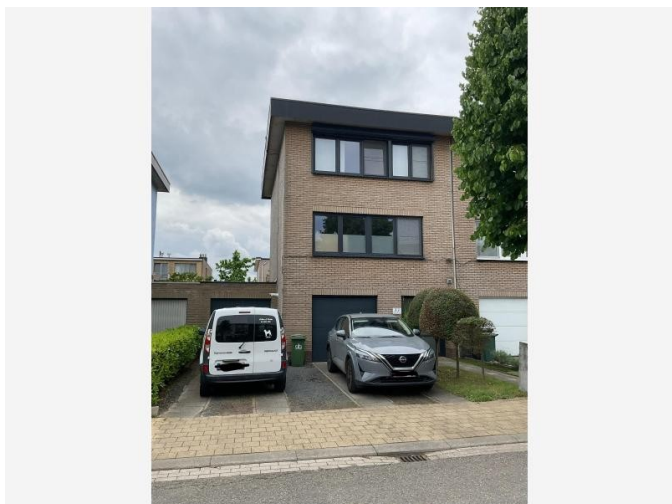
Situeringfoto

Reden: Het te onderzoeken materiaal situeert zich hoger dan 3,50 m te rekenen vanaf een veilige ondergrond

Uitleg van de asbestdeskundige: Deze hoogte was tijdens een niet destructief onderzoek niet overbrugbaar.

- * Roofing
- * Asbestcement schouwpijpen
- * Dekstenen

(Asbest)materiaal	Roofing, dekstenen, schouwpijpen, ...
Karakterisatie	Asbest (verdacht)
Primaire drager	Plat dak

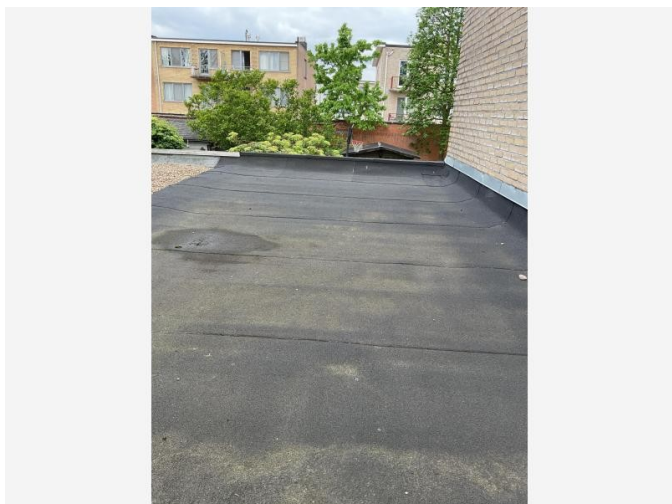
Situeringfoto

Reden: Niet waarneembaar materiaal

Uitleg van de asbestdeskundige: Het betreft hier een plat dak met roofing als dakbedekking. Er kon tijdens een niet-destructief onderzoek niet worden nagegaan of er sprake is van een eventueel asbestverdacht onderdak.

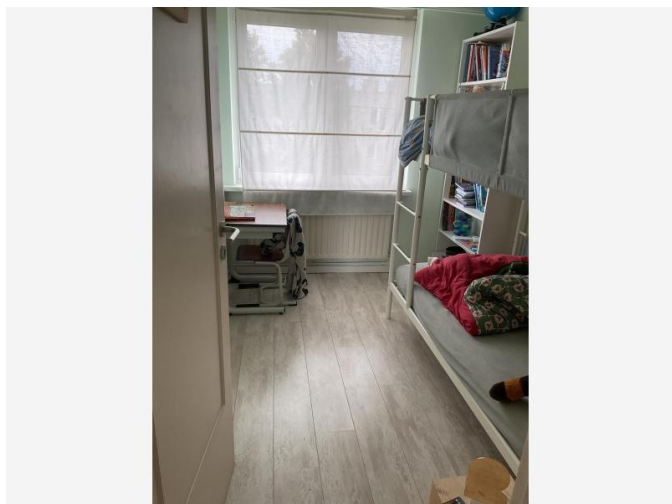
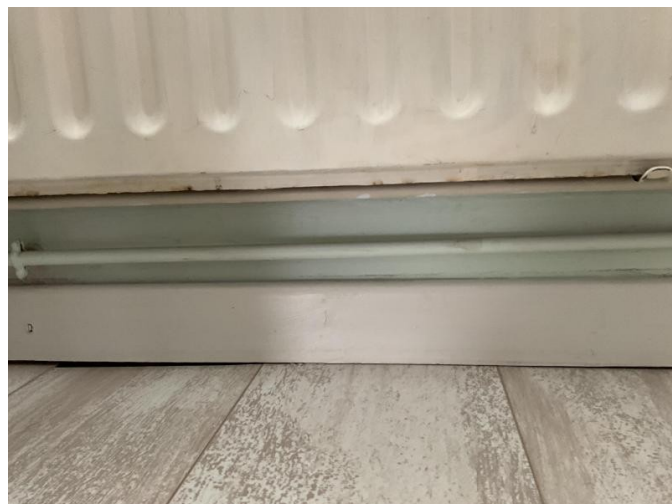
Fiche 6: Pleisterwerk muren

Geen asbest

#	Type	Referentie	Resultaat
6.1	Mengmonster	MM01	Geen asbest

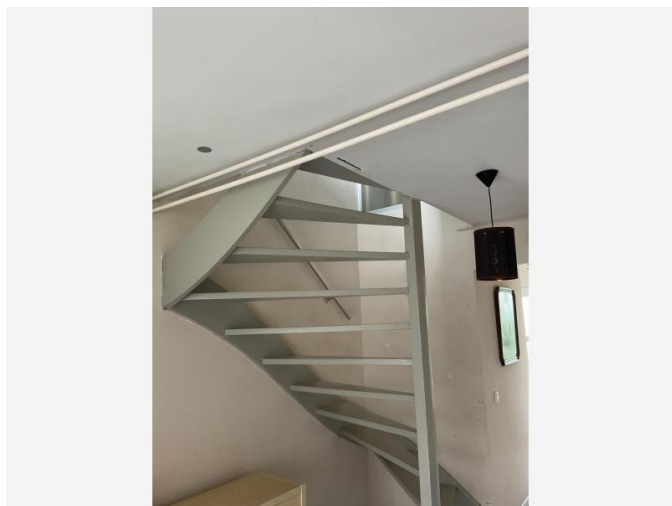
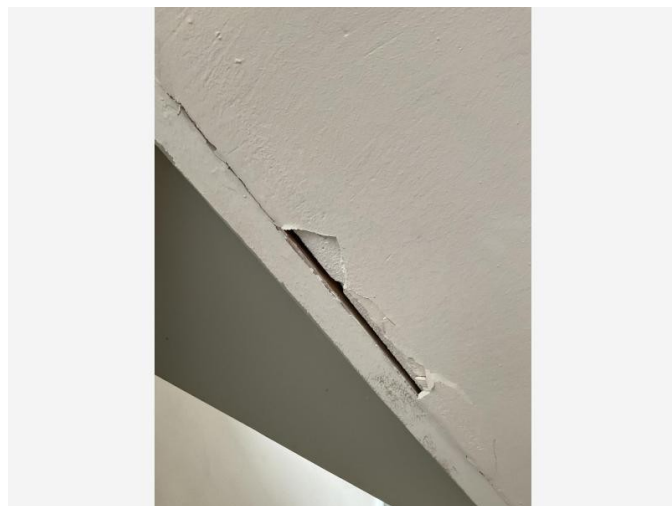
Geen asbest

#	Type	Referentie	Resultaat
7.1	Mengmonster	MM02	Geen asbest

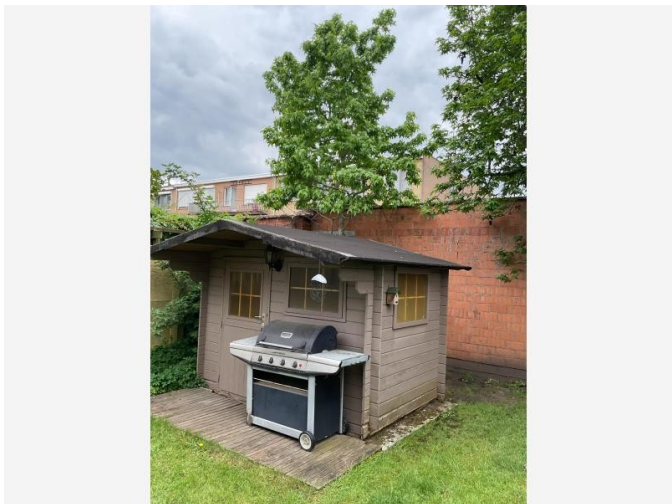
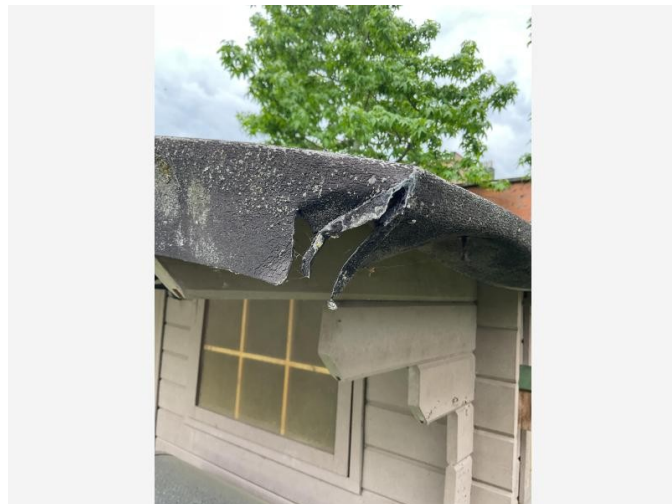
Fiche 8: Roofing op tuinhuis

Geen asbest

#	Type	Referentie	Resultaat
8.1	Puntmonster	MM04	Geen asbest
