Asbestinventarisatetest

Leopoldstraat 116A, 2280 Grobbendonk

Attestnummer : 20260512-000324.000

Uitgegeven op : 12.05.2026

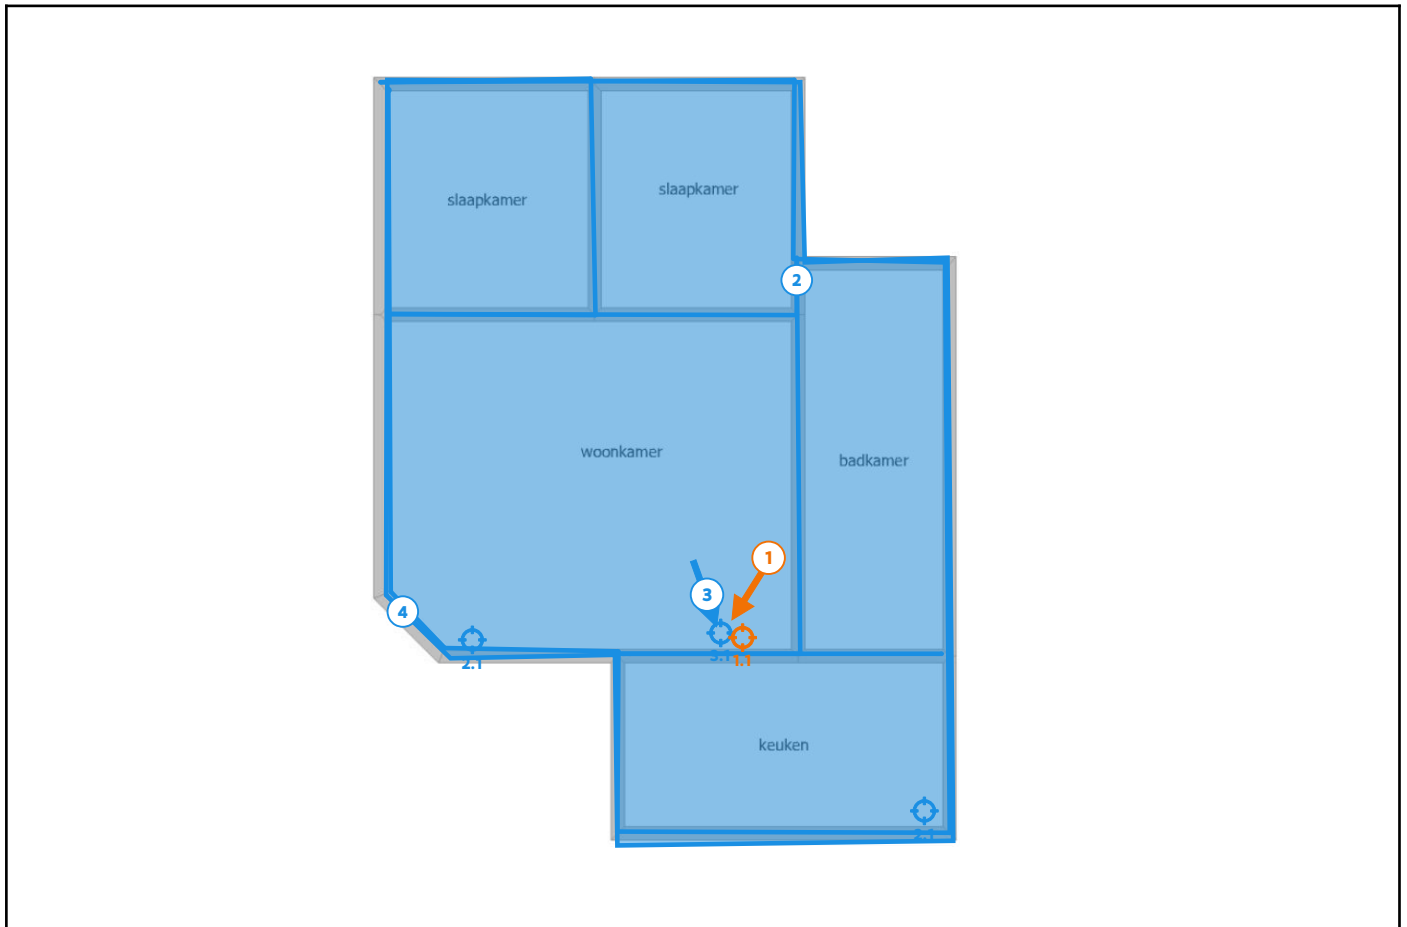
Plan 1.1: Plan

Beschrijving	Type	Actie
1. Rookgaskanaal	Asbestmateriaal	Verwijderen
1.1 Code: 6020514037	Puntmonster	-
2. Pleisterwerk wanden	Geen asbest	-
2.1 Code: 6020514034	Mengmonster	-
3. Dichtingskoord	Geen asbest	-
3.1 Code: 6020514038	Puntmonster	-
4. Dakbedekking	Geen asbest	-

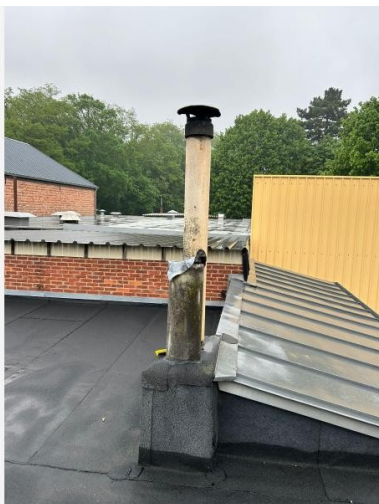
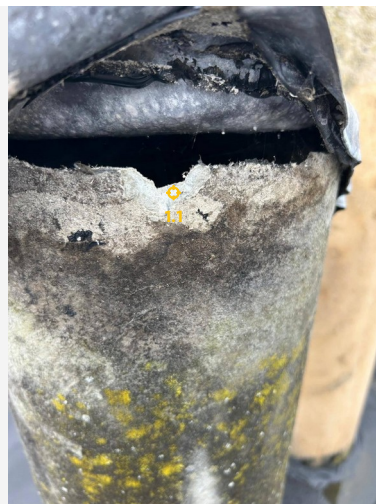
Conclusie

Het asbestmateriaal valt onder de mijlpaal van 2034.

Eindbeoordeling materiaalrisico	Laag materiaalrisico en/of verlaagde kans op vezelvrijgave
---------------------------------	--

Gebondenheid	Categorie 1: hechtgebonden in oorsprong
Asbestsoort (vezeltype)	Crocidoliet aanwezig
Asbestconcentratie	Laag (< 50%)
Afschermingsgraad van het gehele materiaal	Geheel of deels vrij aan de buitenlucht, maar geen contact met binnenlucht
Toestand van het materiaal	Licht beschadigd, licht verweerd. Intacte calciumsilicaatplaat of materiaal met categorie 3-gebondenheid

#	Type	Referentie	Resultaat
1.1	Puntmonster	6020514037	Crocidoliet, Chrysotiel

Beschrijving	Rookgaskanaal
Omgeving	Buiten
Primaire drager	HVAC infrastructuur en uitrusting
Asbestmateriaal	Rookgaskanaal
Bindmiddel van asbestmateriaal	Cement
Gebondenheid op basis van bindmiddel	Hecht
Hoeveelheid (lengte - omtrek - dikte - aantal)	<ul style="list-style-type: none">• 1,50 m - 20,00 cm - 8,00 cm - 2 stuks
Totaal volume	0,048 m ³
Eenvoudig bereikbaar	Ja
Bevestigingswijze	<ul style="list-style-type: none">• Verlijmd, ingegoten, versmeerd
Identificatiemethode	Een monstername door de asbestdeskundige met laboanalyse door een asbestlabo.
Destructieve handeling voor identificatie	Nee

- Verwijder dit asbestmateriaal zo snel mogelijk. Volg de toestand goed op.

- Eenvoudige handelingen: mag via doe-het-zelf of door werknemer(s) met opleidingsattest eenvoudige handelingen
De buis kan voorzichtig losgebeiteld worden, extra bevochtigen om stof te voorkomen + dragen van de nodige beschermingsmiddelen (mondmasker ffp3, handschoenen, tyvec) Bij de gemeente/containerpark afsluitzakken halen om dubbel in te pakken en af te voeren naar het containerpark als hechtgebonden asbestafval.

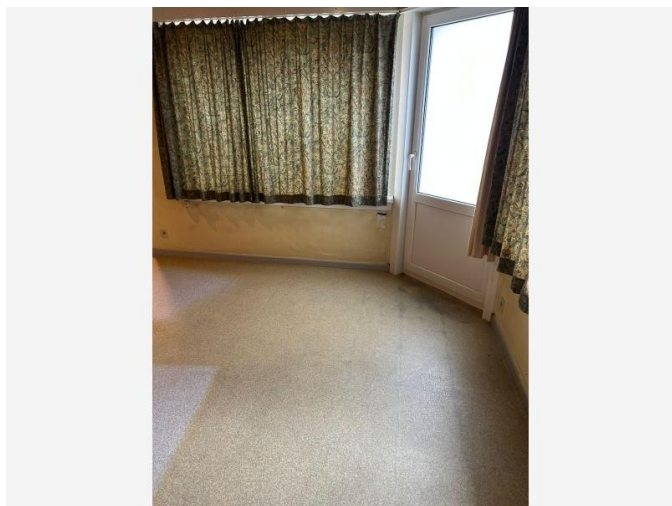
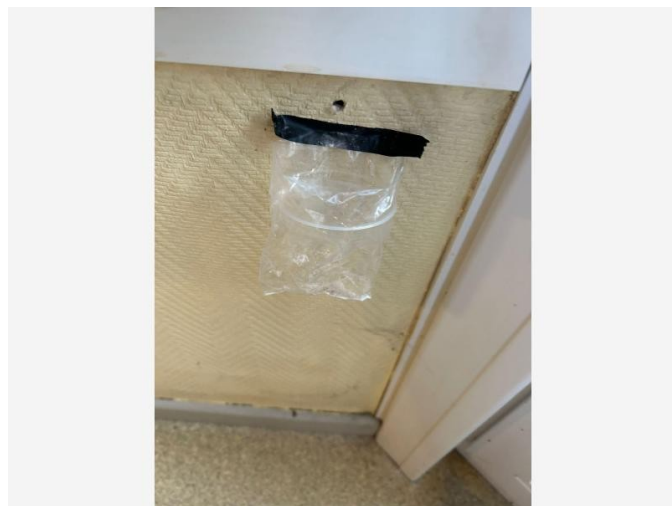
Fiche 2: Pleisterwerk wanden

Geen asbest

#	Type	Referentie	Resultaat
2.1	Mengmonster	6020514034	Geen asbest

Beschrijving	Pleisterwerk wanden
Omgeving	Binnen
Primaire drager	Binnenwand
Bindmiddel van materiaal	Gips - kalk
Gebondenheid op basis van bindmiddel	Niet-hechtgebonden
Hoeveelheid (oppervlakte - dikte - aantal)	• 100,00 m ² - 0,20 cm - 1 stuk
Totaal volume	0,20 m ³
Identificatiemethode	Een monstername door de asbestdeskundige met laboanalyse door een asbestlabo.
Destructieve handeling voor identificatie	Nee

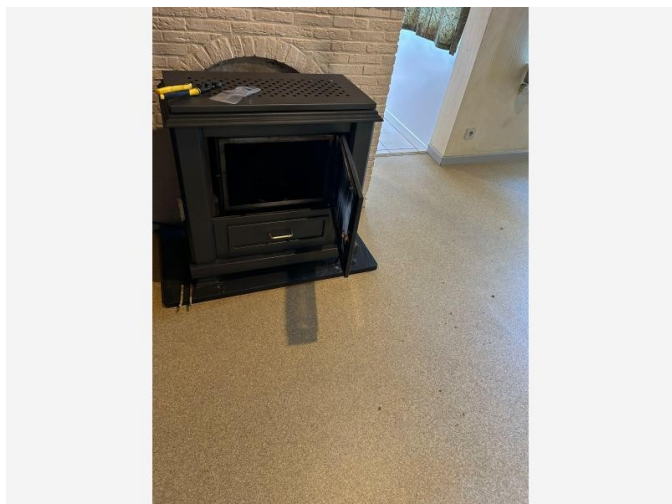
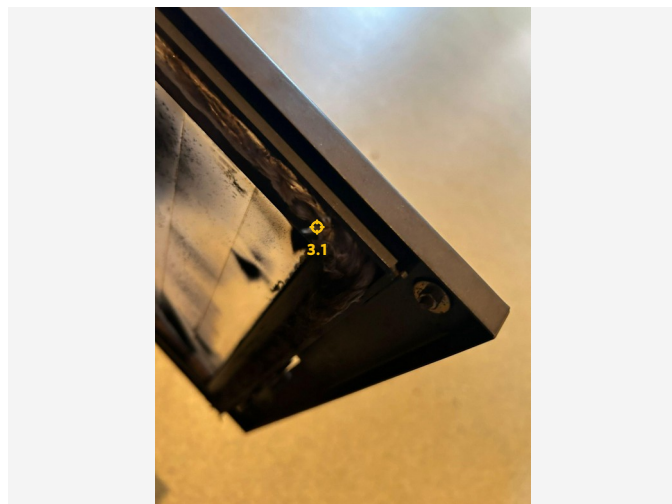
Geen asbest

#	Type	Referentie	Resultaat
3.1	Puntmonster	6020514038	Geen asbest

Beschrijving	Dichtingskoord
Omgeving	Binnen
Primaire drager	Ruimteverwarming
Bindmiddel van materiaal	Weinig of geen bindmiddel (textiel, bevloeking, ...)
Gebondenheid op basis van bindmiddel	Niet-hechtgebonden
Hoeveelheid (lengte - omtrek - aantal)	<ul style="list-style-type: none">• 1,00 m - 2,00 cm - 1 stuk
Totale oppervlakte	0,02 m ²
Identificatiemethode	Een monstername door de asbestdeskundige met laboanalyse door een asbestlabo.
Destructieve handeling voor identificatie	Nee

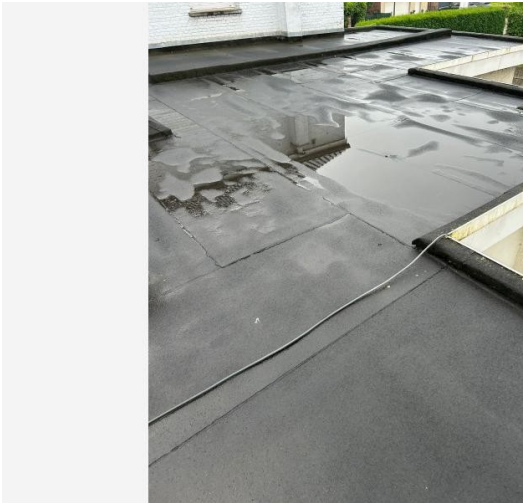
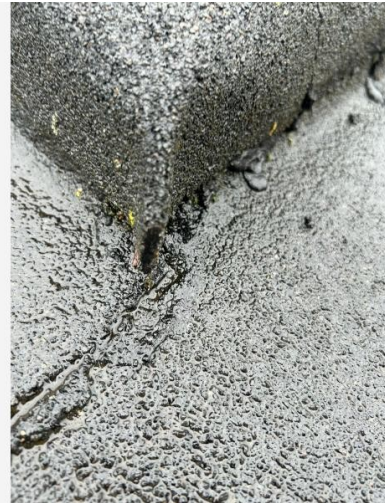
Fiche 4: Dakbedekking

Geen asbest

Beschrijving	Dakbedekking
Omgeving	Buiten
Primaire drager	Plat dak
Bindmiddel van materiaal	Bitumen (roofing, teer, asfalt)
Gebondenheid op basis van bindmiddel	Hecht
Hoeveelheid (oppervlakte - aantal)	• 50,00 m ² - 1 stuk
Totale oppervlakte	50,00 m ²
Identificatiemethode	De asbestdeskundige gebruikt een bestaande laboanalyse als bewijsdocument met bevestiging door vaststelling en expertise.
Destructieve handeling voor identificatie	Nee
Opmerking	De roofing in huisnummer 116 is bemonsterd, omdat dit over dezelfde roofing gaat mogen de laboanalyses geëxtrapoleerd worden

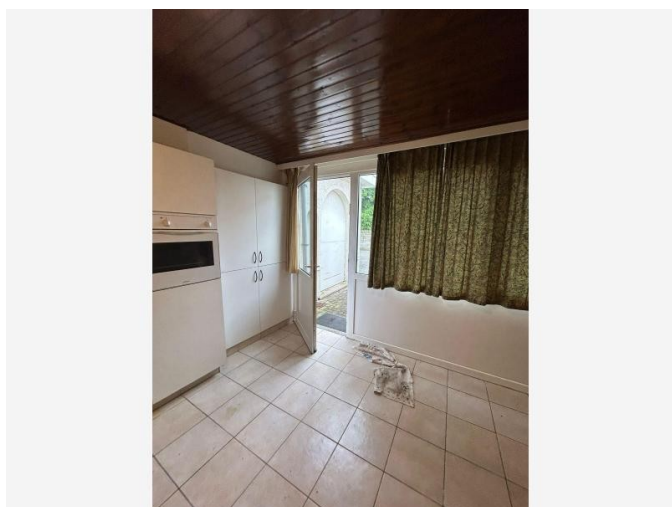
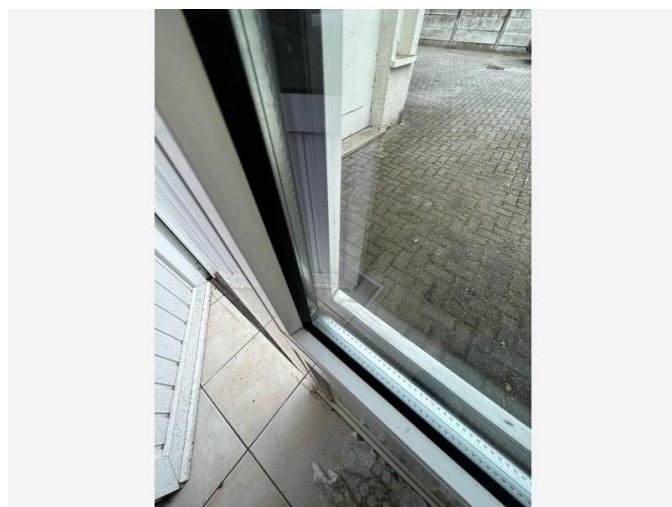
Beschrijving	Notitie	Terug te vinden op plannen
Fiche 5: Kitten ramen	De kisten van de ramen bestaan uit rubber of siliconen, deze zijn niet-asbestverdacht.	-
