Asbestinventarisatetest

Heuvelstraat 6, 2243 Zandhoven

Attestnummer : **20260513-000396.000**

Uitgegeven op : **13.05.2026**

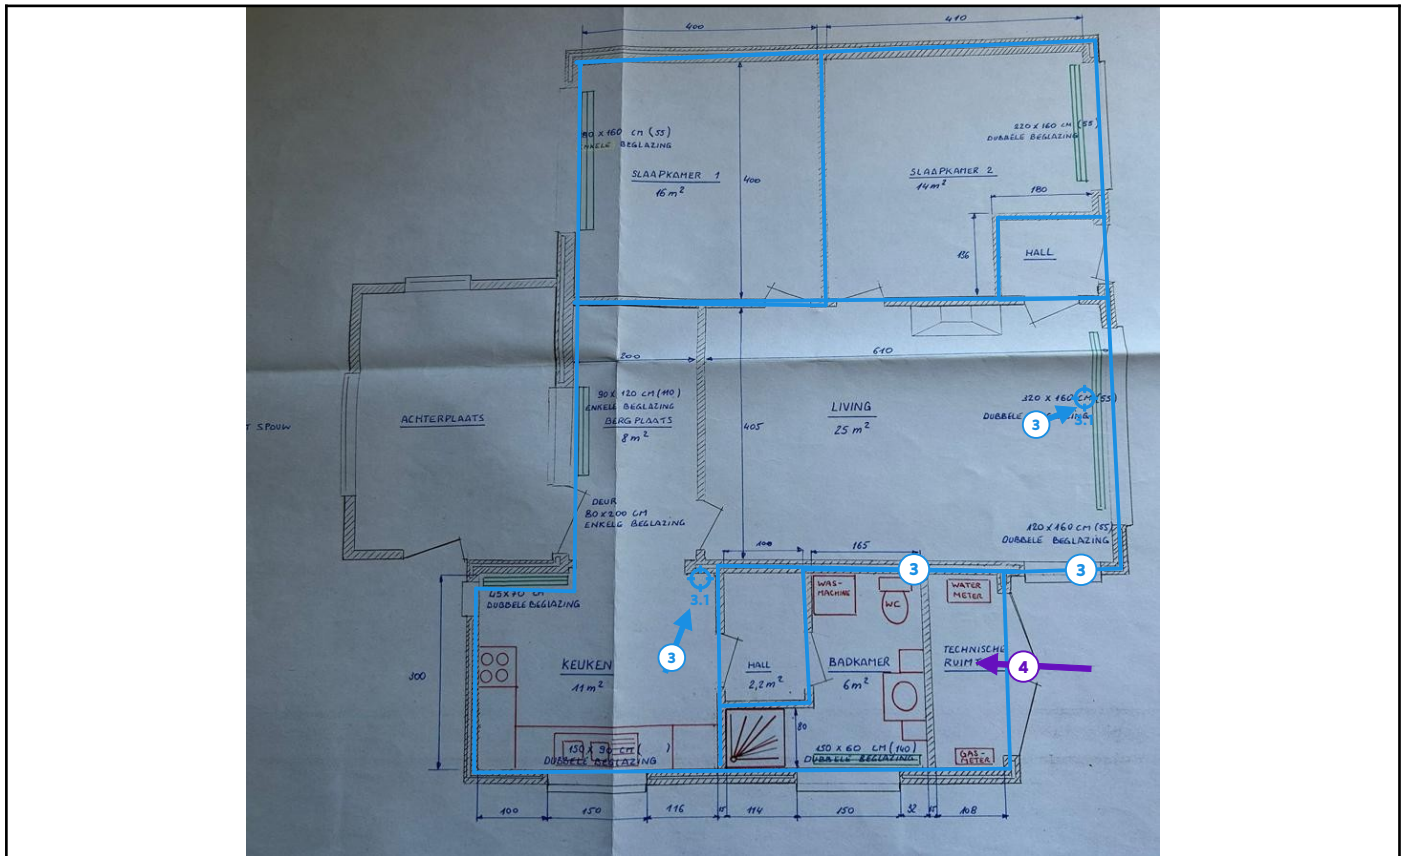
Plan 1.1: Gelijkvloers

Beschrijving	Type	Actie
3. Pleisterwerk wanden	Geen asbest	-
3.1 Code: 6020513917	Mengmonster	-
4. Rookgaskanaal	Overige ruimte of materiaal	-

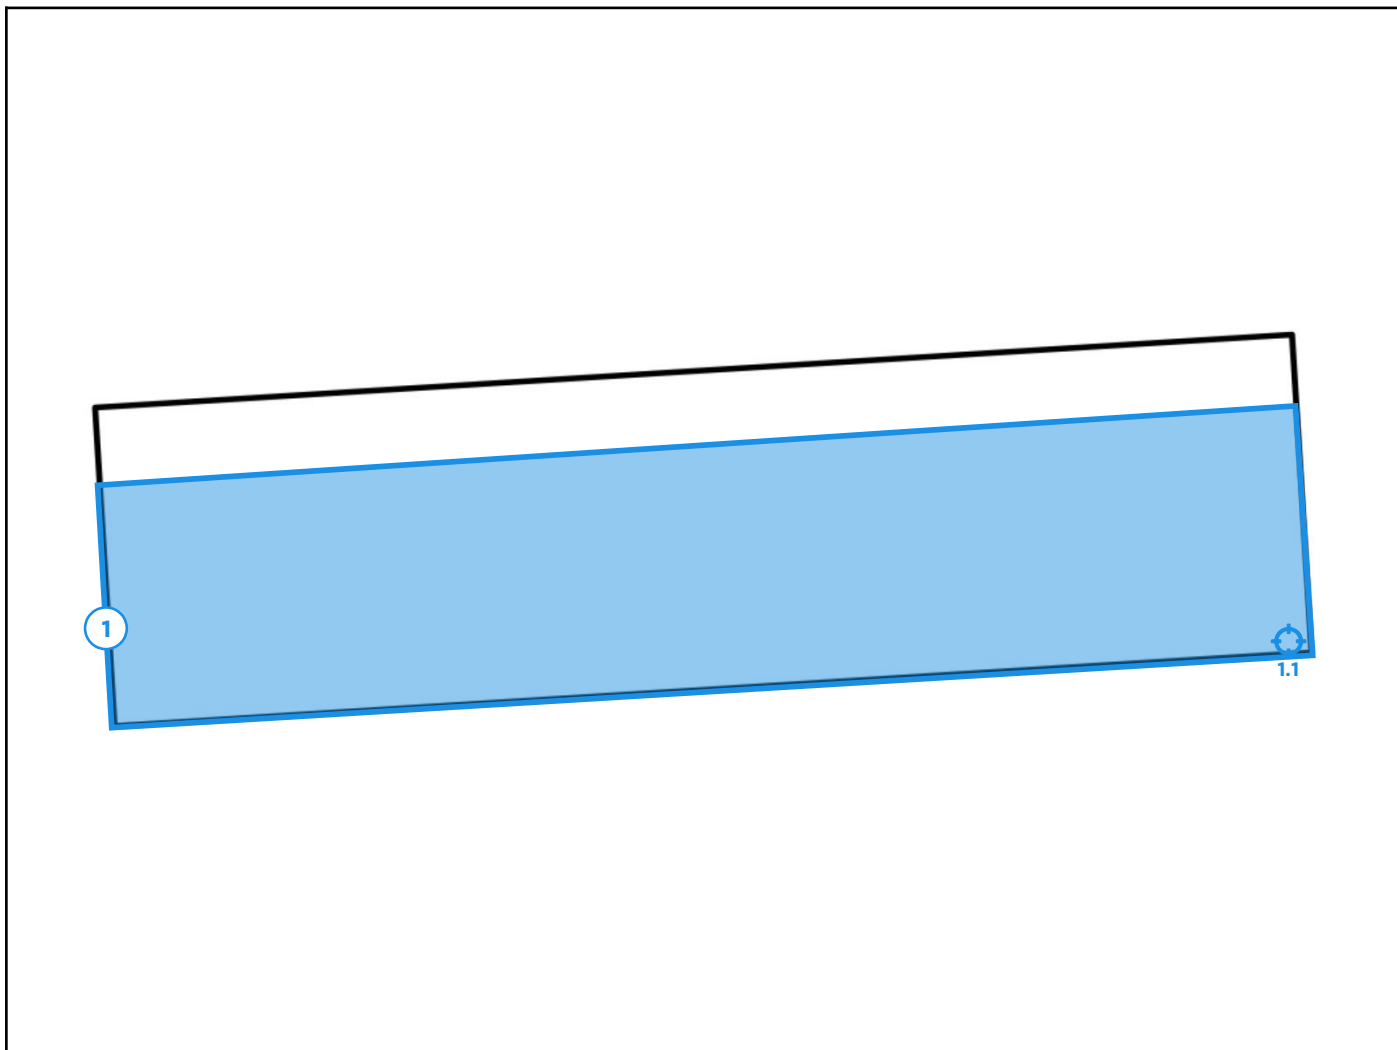
Plan 2.1: Bijgebouw plan

Beschrijving	Type	Actie
1. Gofplaten	Geen asbest	-
1.1 Code: 6020513918	Puntmonster	-

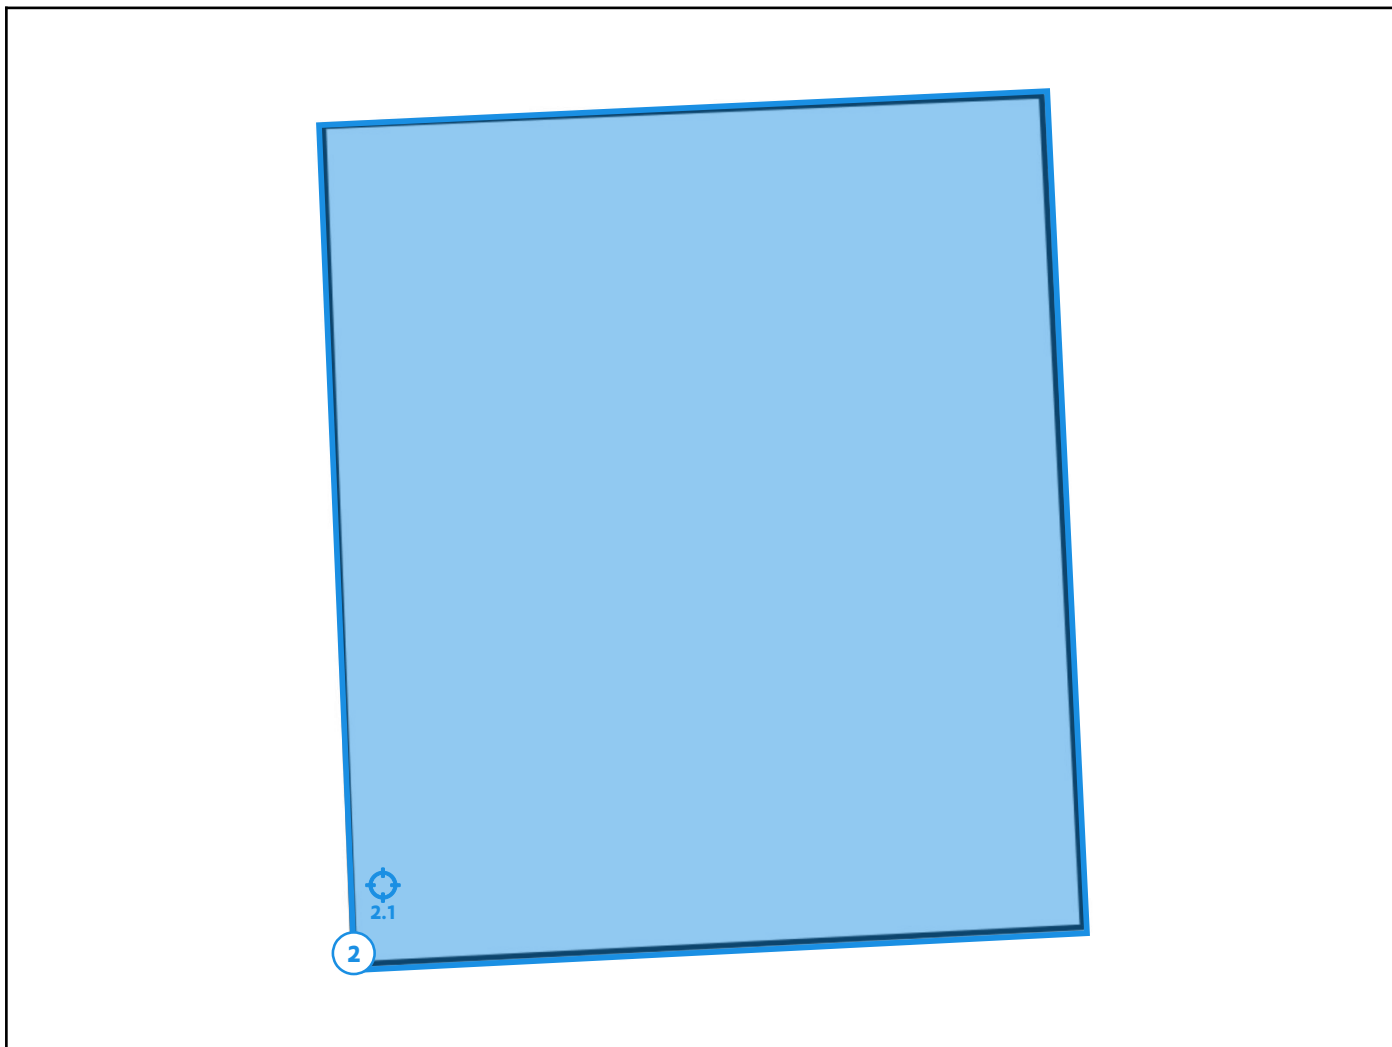
Plan 3.1: Bijgebouw plan

Beschrijving	Type	Actie
2. Dakbedekking tuinhuis	Geen asbest	-
2.1 Code: 6020513919	Puntmonster	-

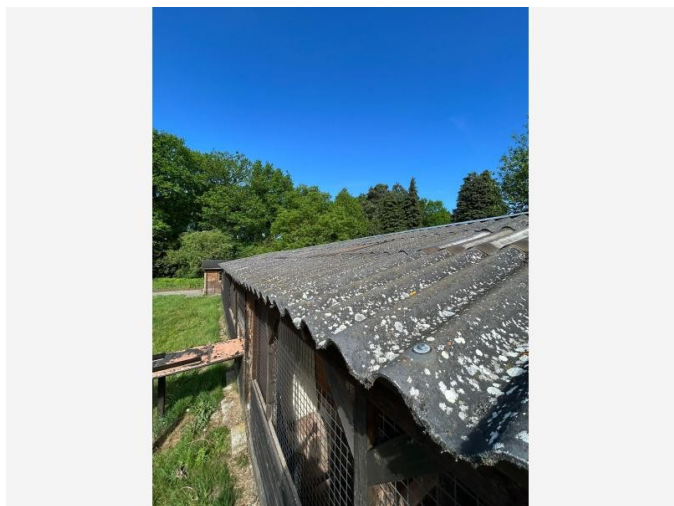
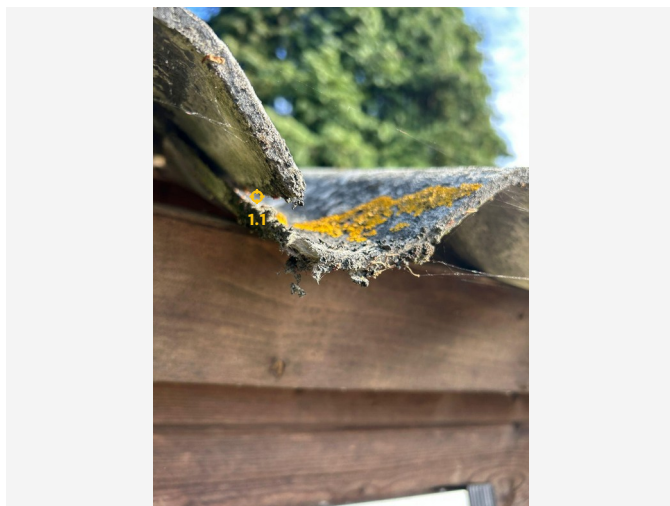
Conclusie

Geen asbest

#	Type	Referentie	Resultaat
1.1	Puntmonster	6020513918	Geen asbest

Beschrijving	Gofplaten
Omgeving	Buiten
Primaire drager	Schuin dak
Bindmiddel van materiaal	Cement
Gebondenheid op basis van bindmiddel	Hecht
Hoeveelheid (oppervlakte - aantal)	• 60,00 m ² - 1 stuk
Totale oppervlakte	60,00 m ²
Identificatiemethode	Een monstername door de asbestdeskundige met laboanalyse door een asbestlabo.
Destructieve handeling voor identificatie	Nee

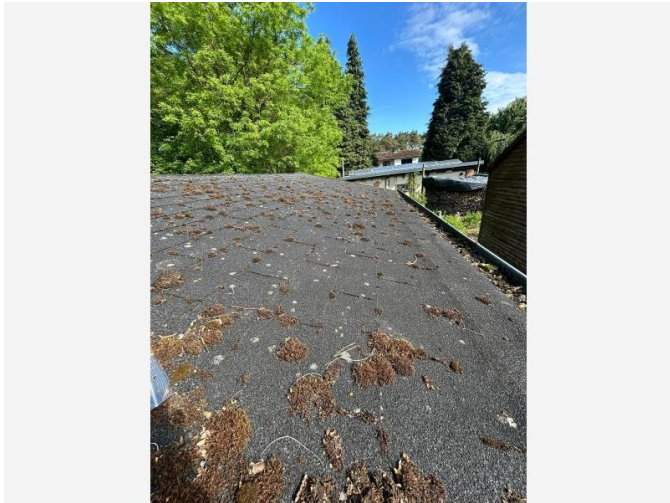
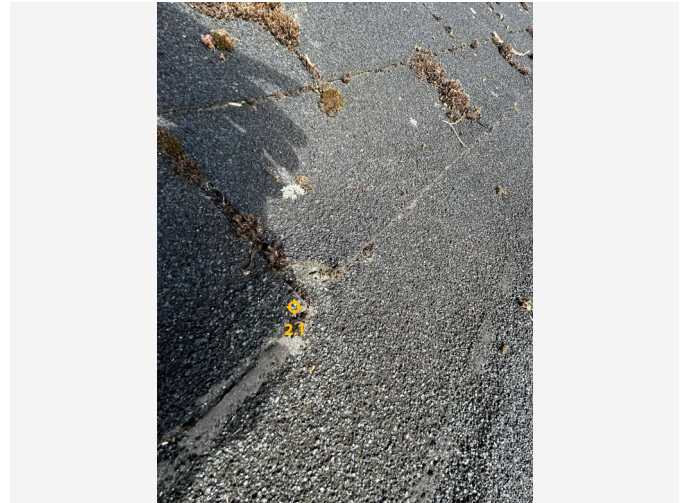
Conclusie

Geen asbest

#	Type	Referentie	Resultaat
2.1	Puntmonster	6020513919	Geen asbest

Beschrijving	Dakbedekking tuinhuis
Omgeving	Buiten
Primaire drager	Plat dak
Bindmiddel van materiaal	Bitumen (roofing, teer, asfalt)
Gebondenheid op basis van bindmiddel	Hecht
Hoeveelheid (oppervlakte - aantal)	<ul style="list-style-type: none">• 20,00 m² - 1 stuk
Totale oppervlakte	20,00 m ²
Identificatiemethode	Een monstername door de asbestdeskundige met laboanalyse door een asbestlabo.
Destructieve handeling voor identificatie	Nee

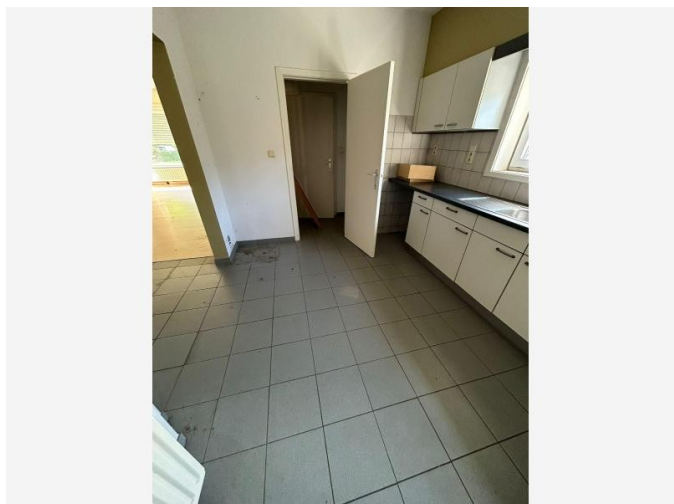
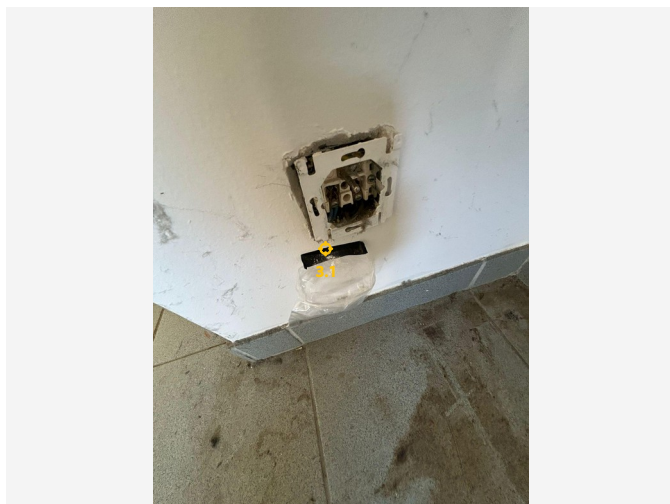
Fiche 3: Pleisterwerk wanden

Conclusie

Geen asbest

#	Type	Referentie	Resultaat
3.1	Mengmonster	6020513917	Geen asbest

Beschrijving	Pleisterwerk wanden
Omgeving	Binnen
Primaire drager	Binnenwand
Bindmiddel van materiaal	Gips - kalk
Gebondenheid op basis van bindmiddel	Niet-hechtgebonden
Hoeveelheid (oppervlakte - dikte - aantal)	• 150,00 m ² - 0,20 cm - 1 stuk
Totaal volume	0,30 m ³
Identificatiemethode	Een monstername door de asbestdeskundige met laboanalyse door een asbestlabo.
Destructieve handeling voor identificatie	Nee

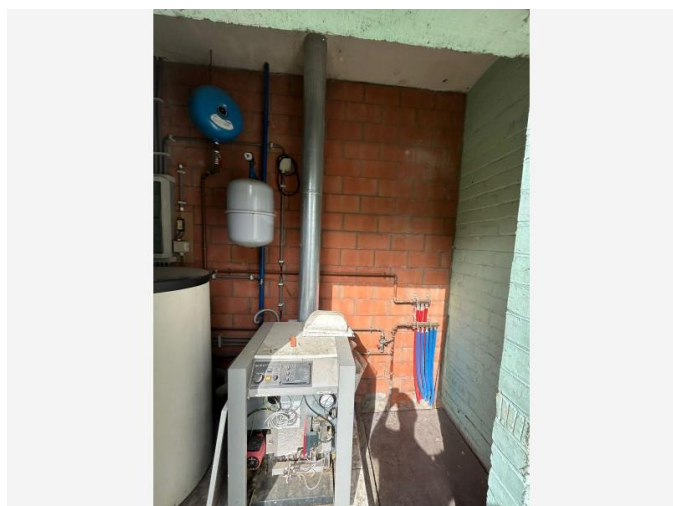
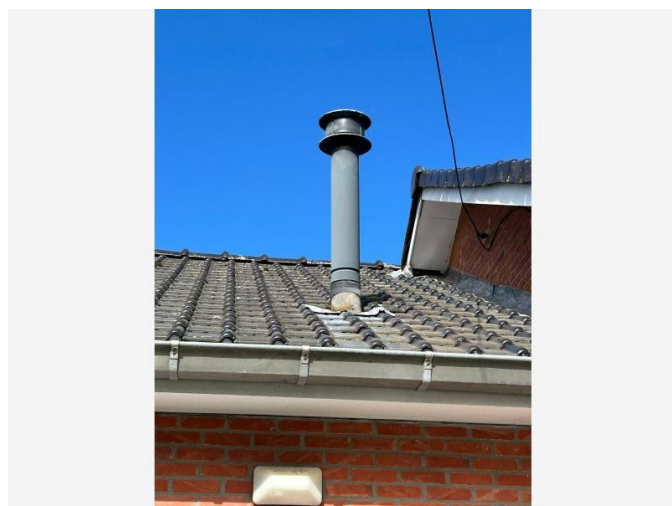
Beschrijving	Notitie	Terug te vinden op plannen
Fiche 4: Rookgaskanaal	Het rookgaskanaal bestaat uit metaal of pvc, deze is niet-asbestverdacht.	Plan 1.1: Gelijkvloers
Fiche 5: Kitten ramen	De kitten van de ramen bestaan uit rubber of siliconen, deze zijn niet-asbestverdacht.	-
Fiche 6: Onderdak	Er waren geen asbestverdacht onderdak platen vastgesteld onder het schuine dak	Plan 1.2: Zolder

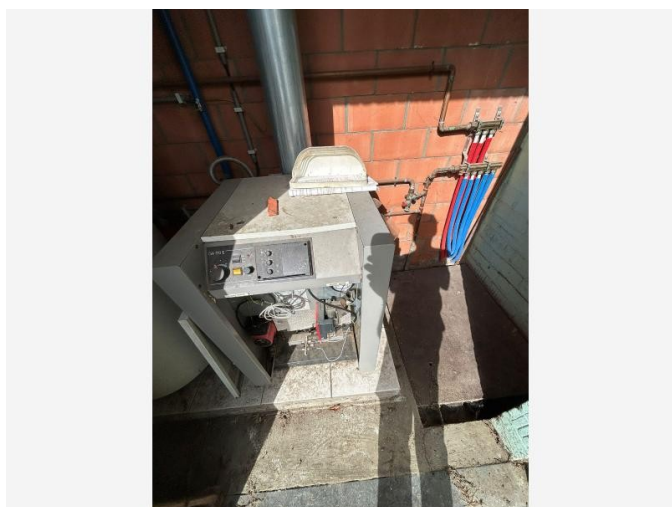
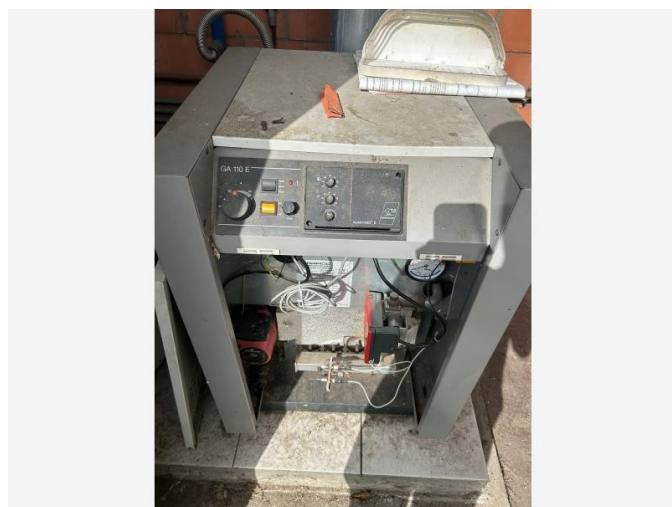
Fiche 7: Ketel

De asbestdeskundige controleert tijdens het onderzoek altijd bepaalde ruimtes en materialen die vaak asbest bevatten. Volgende onderdelen kon de asbestdeskundige echter niet onderzoeken. Het is dus mogelijk dat hier asbesthoudende materialen aanwezig zijn.
