Asbestinventarisatetest

Sint-Bernardsesteenweg 1073, 2660 Antwerpen

Attestnummer : 20260504-000486.000

Uitgegeven op : 04.05.2026

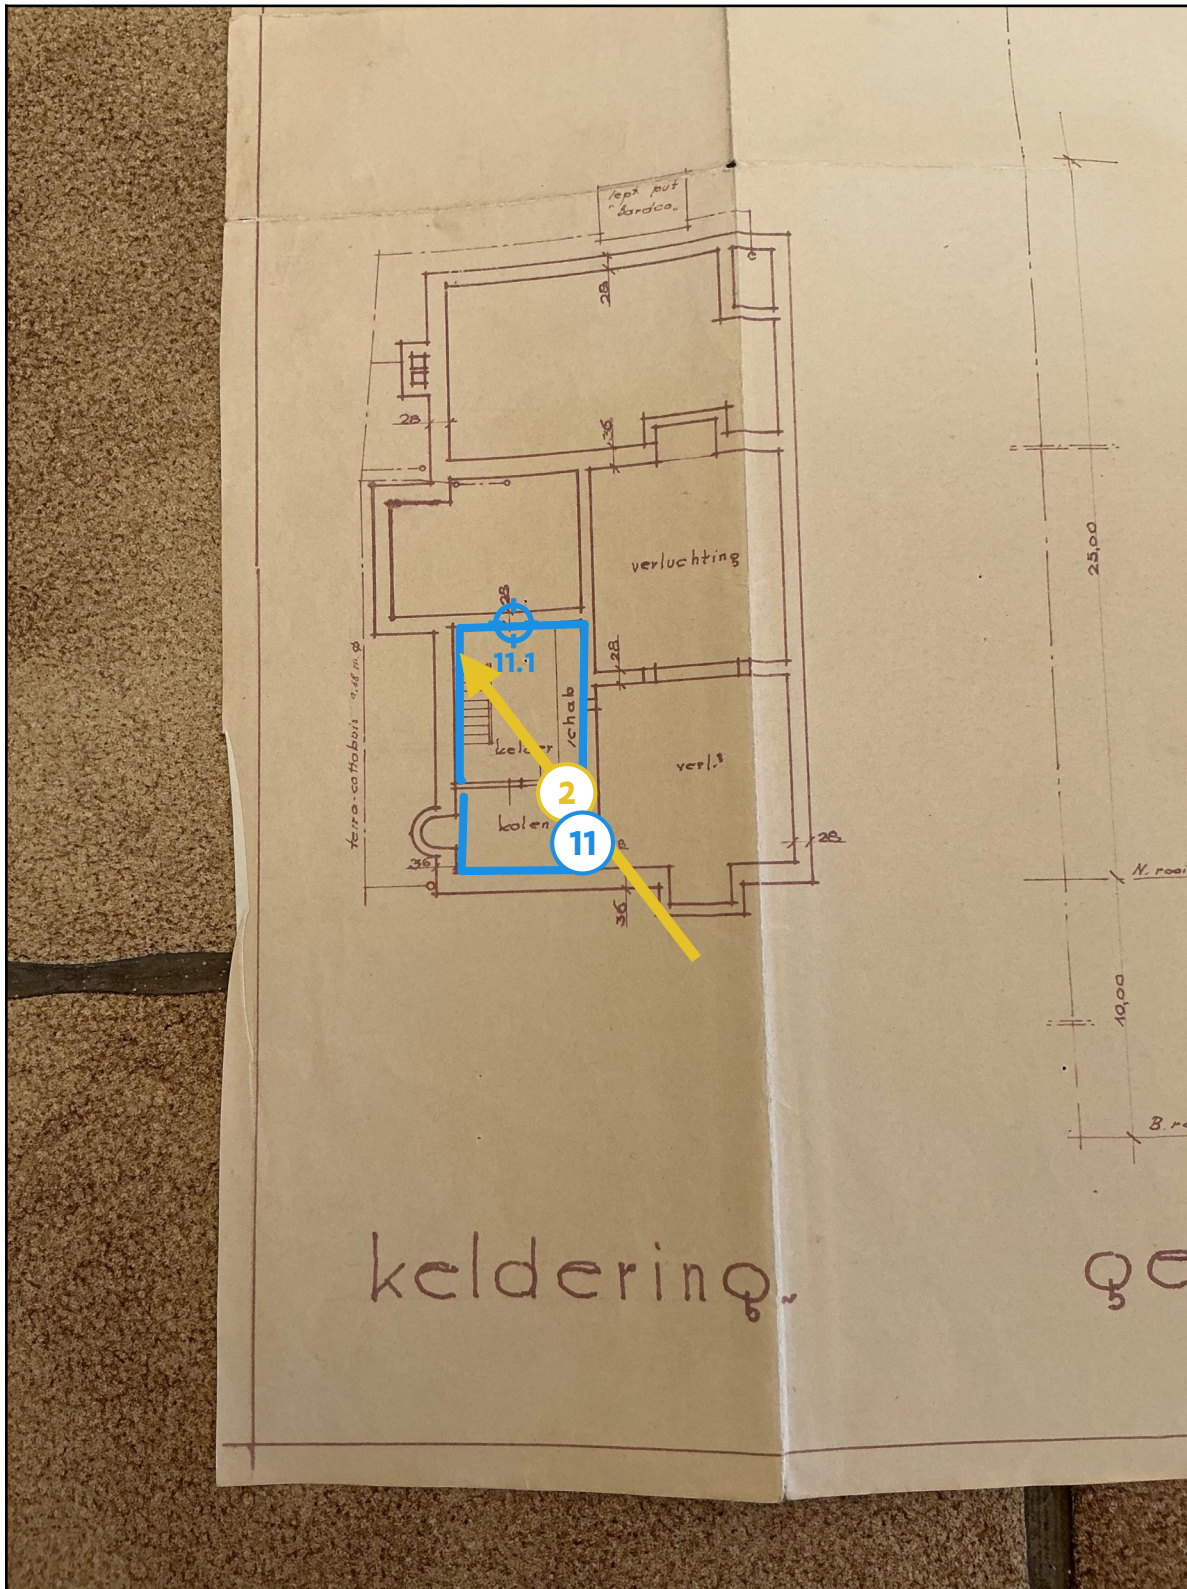
Plan 1.1: Kelder

2. Bakeliet	Asbestmateriaal	Zorgvuldig beheren
11. Cementering kelder	Geen asbest	-
11.1 Code: 6020441710	Puntmonster	-

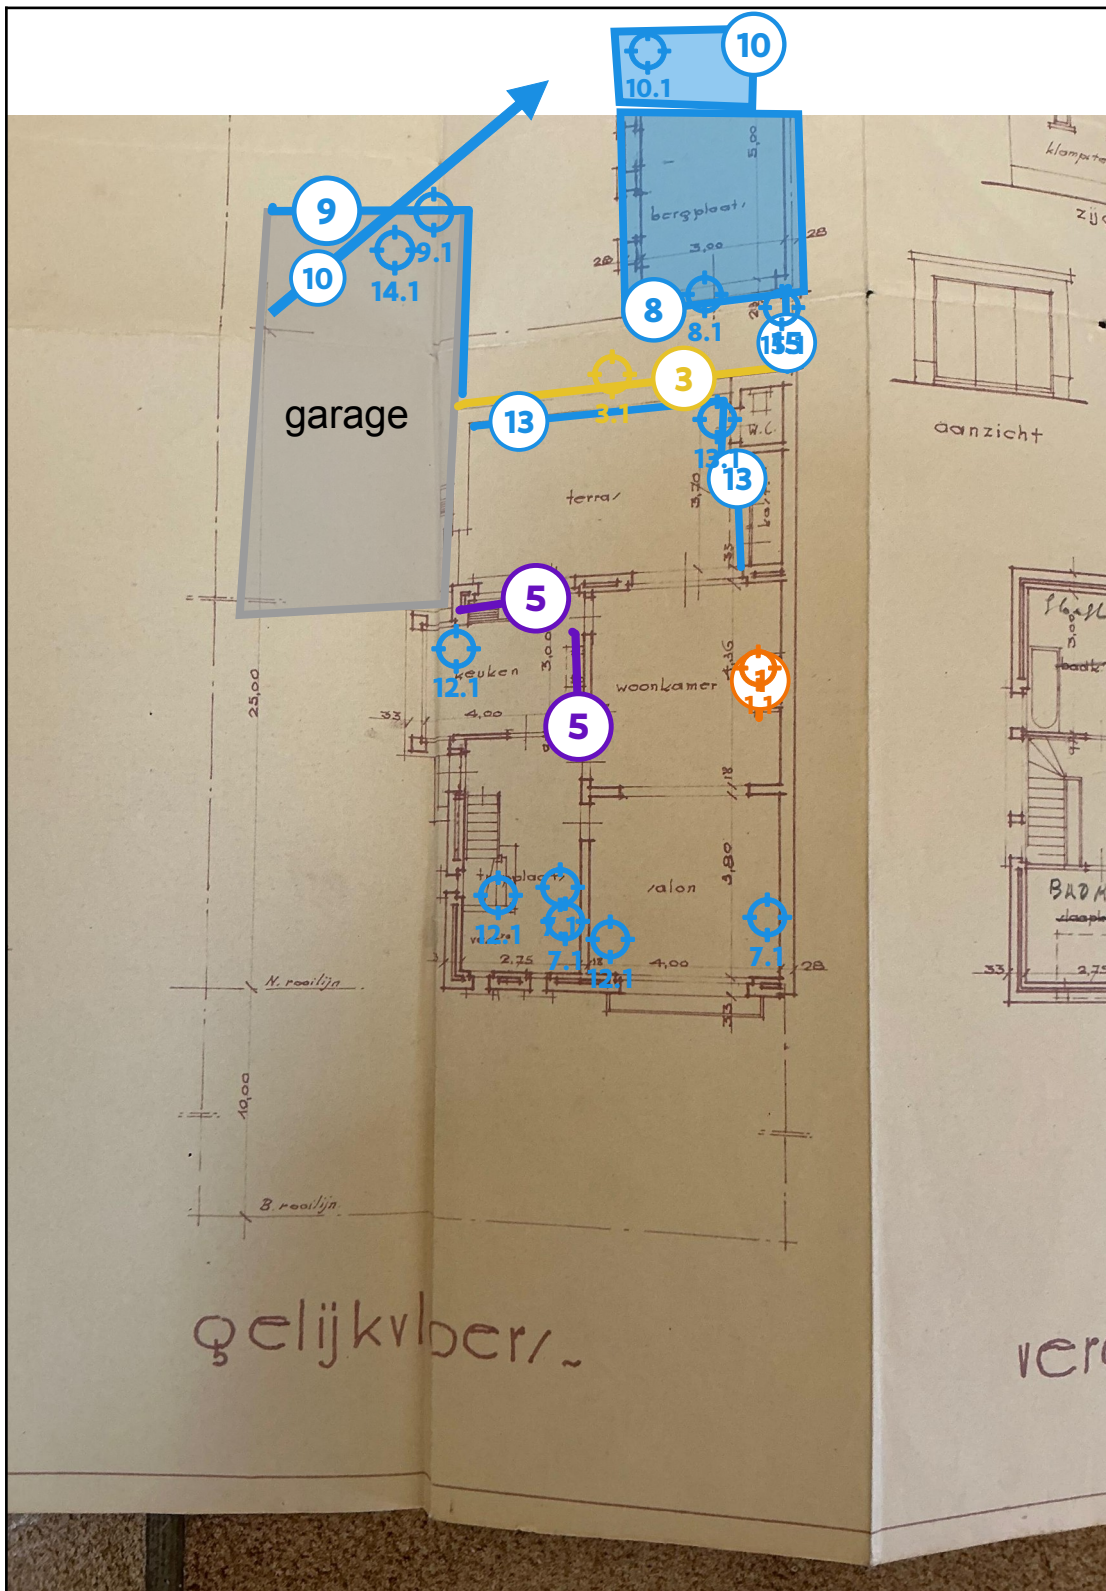
Plan 1.2: Gelijkvloers

1. Koord	Asbestmateriaal	Verwijderen
1.1 Code: 6020441752	Puntmonster	-
3. Mastiek veranda	Asbestmateriaal	Zorgvuldig beheren
3.1 Code: 6020440027	Puntmonster	-
5. Tegellijm	Advies	-
7. Pleisterwerk wanden	Geen asbest	-
7.1 Code: 6020441751	Mengmonster	-
8. Dakbedekking tuinhuis	Geen asbest	-
8.1 Code: 6020441712	Puntmonster	-
9. Boeiboord	Geen asbest	-
9.1 Code: 6020441711	Puntmonster	-
10. Dakbedekking schuur	Geen asbest	-
10.1 Code: 6020441749	Puntmonster	-
12. Pleisterwerk plafond	Geen asbest	-
12.1 Code: 6020441750	Mengmonster	-
13. Cementering veranda	Geen asbest	-
13.1 Code: 6020440026	Puntmonster	-
14. Dakbedekking garage	Geen asbest	-
14.1 Code: 6020441713	Puntmonster	-
15. Cementering omheining	Geen asbest	-
15.1 Code: 6020441753	Puntmonster	-

5. Tegellijm	Advies	-
6. Vals plafond	Advies	-

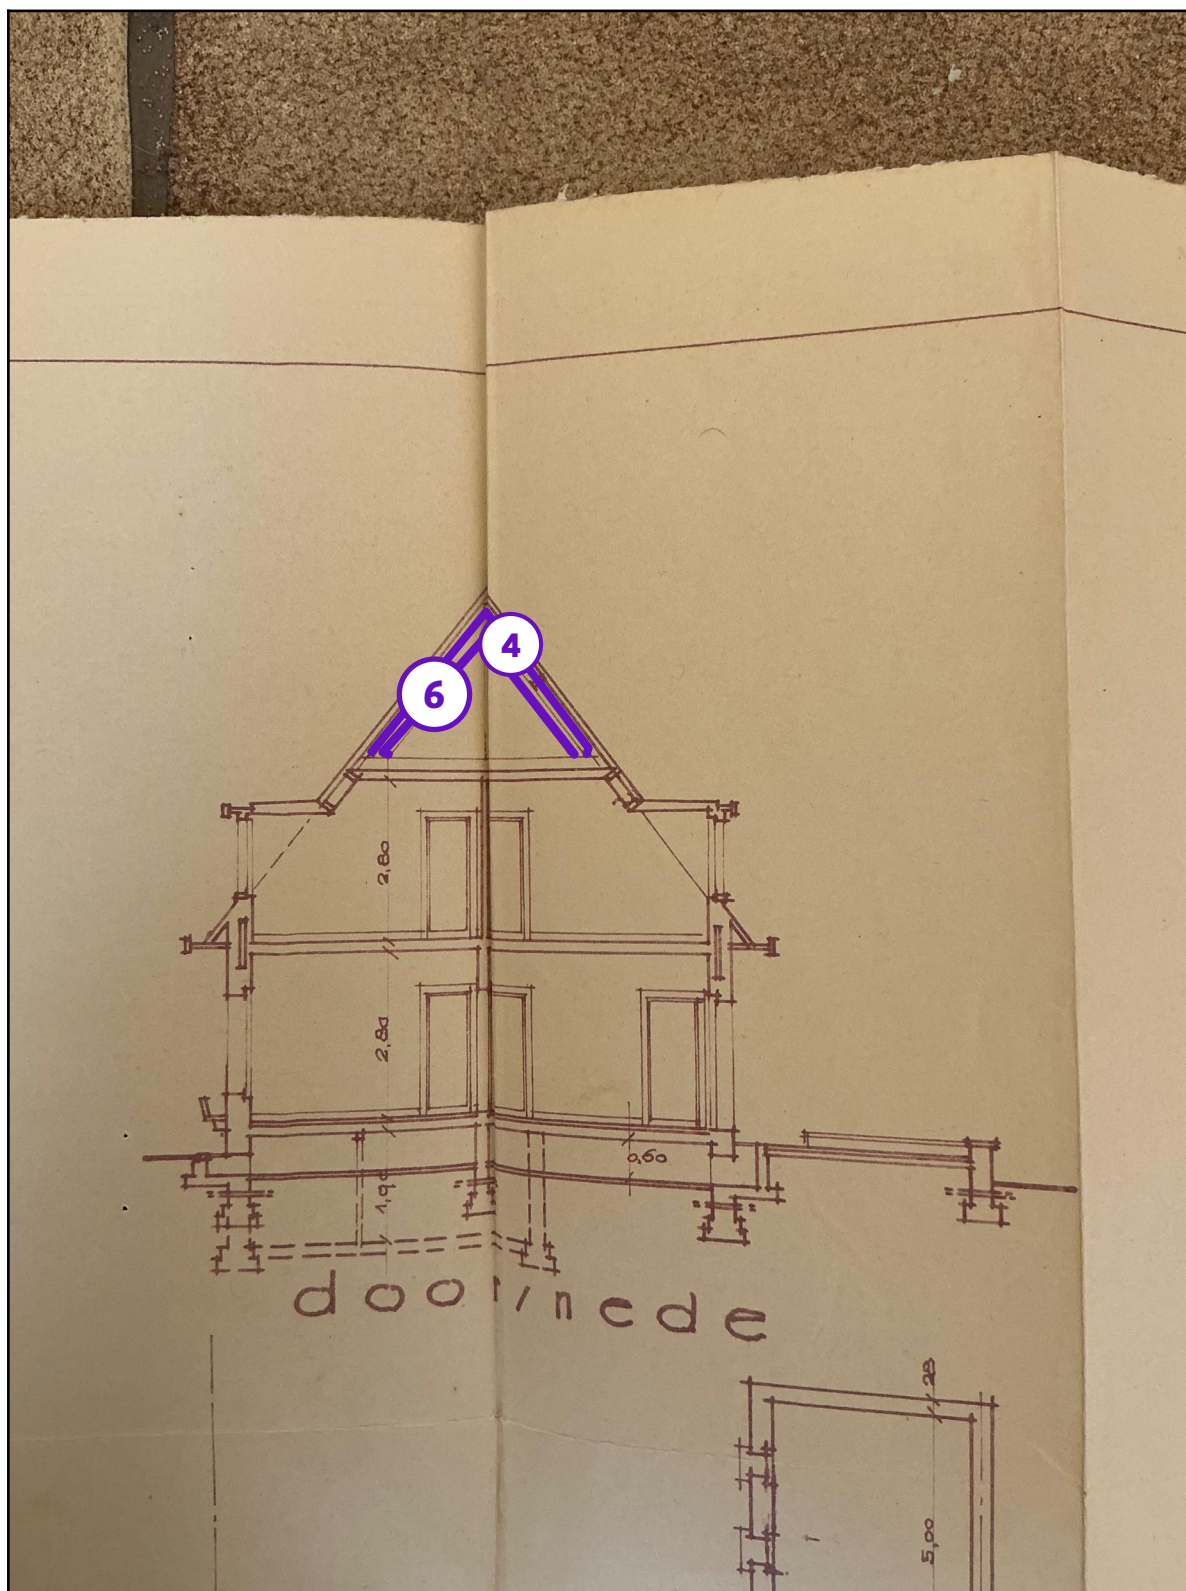
Plan 1.4: Doorsnede

4. Onderdak	Beperking	-
6. Vals plafond	Advies	-

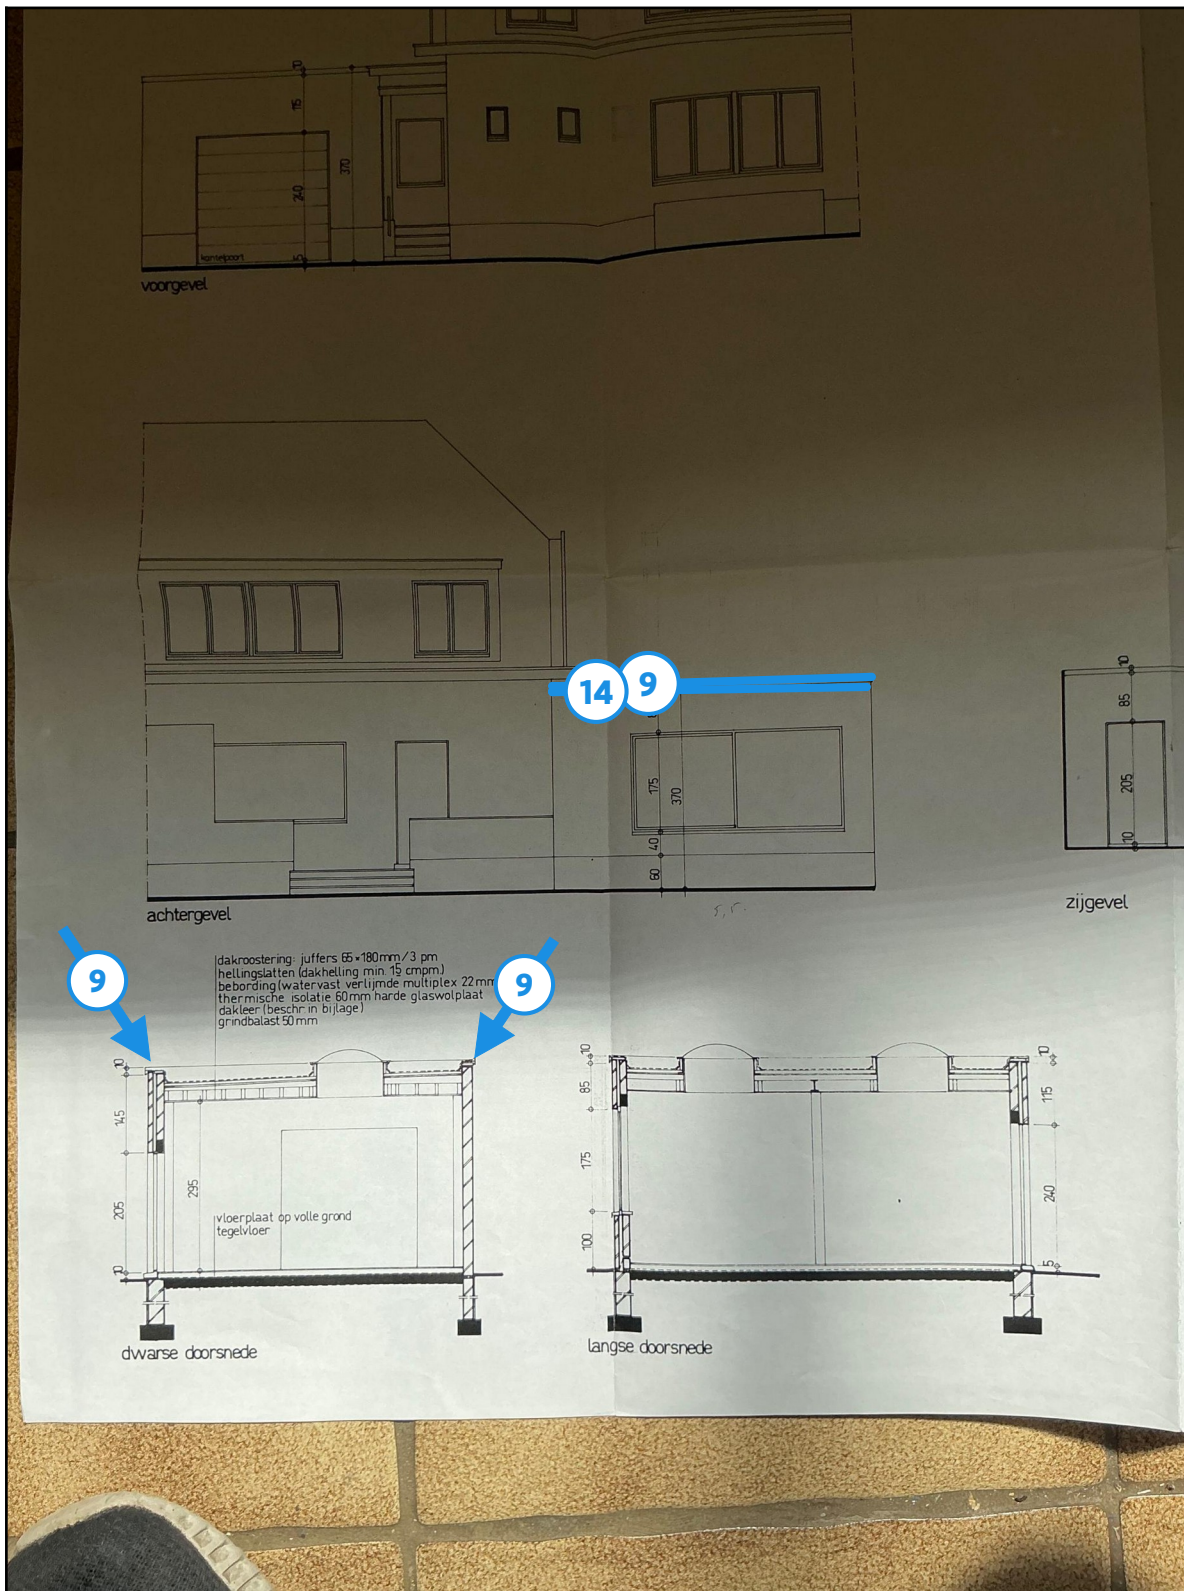
Plan 1.8: Extra

9. Boeiboord	Geen asbest	-
14. Dakbedekking garage	Geen asbest	-

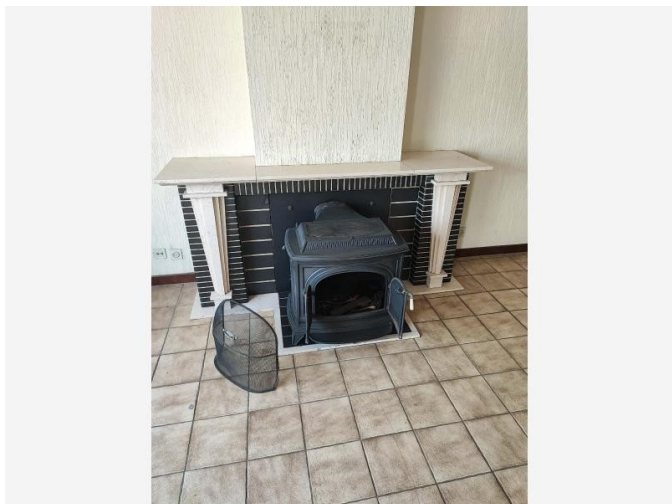
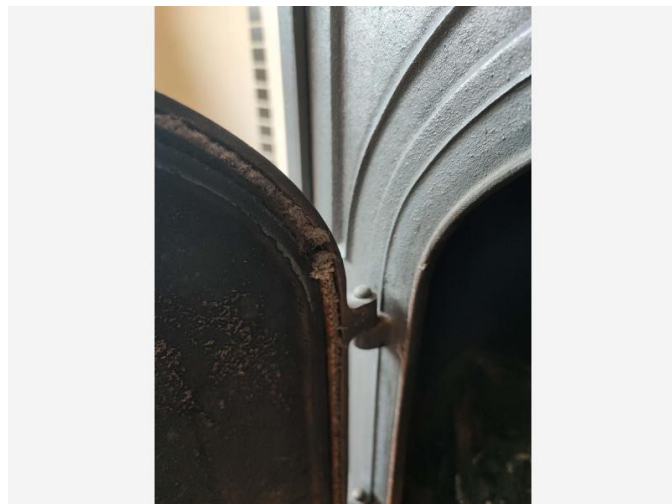
Het asbestmateriaal valt onder de mijlpaal van 2034.

Verwijderen

Eindbeoordeling materiaalrisico	Verhoogd materiaalrisico en/of verhoogde kans op vezelvrijgave
---------------------------------	--

Gebondenheid	Categorie 3: niet-hechtgebonden met weinig of geen matrix
Asbestsoort (vezeltype)	Alleen chrysotiel aanwezig
Asbestconcentratie	Hoog ($\geq 50\%$)
Afschermingsgraad van het gehele materiaal	Geheel of deels vrij aan de binnenlucht, maar geen contact met binnenluchtstromen
Toestand van het materiaal	Licht beschadigd, licht verweerd. Intacte calciumsilicaatplaat of materiaal met categorie 3-gebondenheid

#	Type	Referentie	Resultaat
1.1	Puntmonster	6020441752	Chrysotiel

Beschrijving	Koord
Omgeving	Binnen
Primaire drager	Wandopening verticaal (raam, deur, ...)
Asbestmateriaal	Koord, lint, band, strip
Bindmiddel van asbestmateriaal	Weinig of geen bindmiddel (textiel, bevloeking, ...)
Gebondenheid op basis van bindmiddel	Niet-hechtgebonden
Hoeveelheid (lengte - omtrek - aantal)	<ul style="list-style-type: none">• 1,00 m - 2,00 cm - 1 stuk
Totale oppervlakte	0,02 m ²
Eenvoudig bereikbaar	Ja
Bevestigingswijze	<ul style="list-style-type: none">• Geklemd
Identificatiemethode	Een monstername door de asbestdeskundige met laboanalyse door een asbestlabo.
Destructieve handeling voor identificatie	Nee
Opmerking	De vermelde oppervlaktes, diktes, gewichten en volumes betreffen een beredeneerde schatting. Er worden geen rechten verleend aan deze oppervlaktes/diktes/volumes.

- Zorg voor een veilig beheer. Vermijd het beschadigen van het asbestmateriaal. Controleer de toestand jaarlijks op wijzigingen.

- Eenvoudige handelingen: mag via doe-het-zelf of door werknemer(s) met opleidingsattest eenvoudige handelingen
Opgeleid personeel 8u basis asbest

Bij het verwijderen van asbestkoord komt relatief stof vrij, deze kan best verwijderd worden met extra fixatiemiddel en puntafzuiging dmv een stofzuiger met absoluut filter. Asbestkoord behoort tot losgebonden asbestafval en dient selectief naar een erkend verwerkingsbedrijf afgevoerd te worden. (kan niet aangeboden worden op een containerpark) Alle werknemer(s) moeten wel beschikken over een opleidingsattest eenvoudige handelingen 8u.

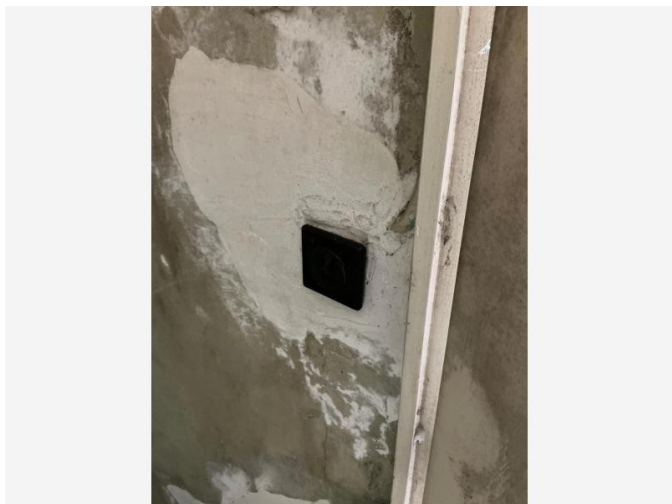
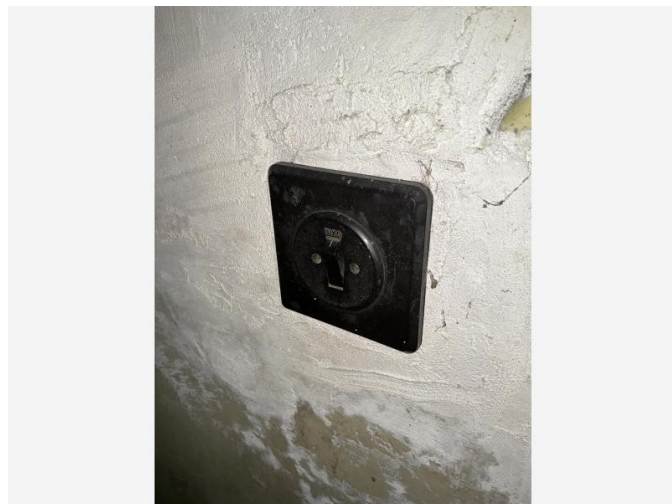
Het asbestmateriaal valt onder de mijlpaal van 2040.

Zorgvuldig beheren

Eindbeoordeling materiaalrisico	Laag materiaalrisico en/of verlaagde kans op vezelvrijgave
---------------------------------	--

Gebondenheid	Categorie 1: hechtgebonden in oorsprong
Asbestsoort (vezeltype)	Crocidoliet aanwezig
Asbestconcentratie	Laag (< 50%)
Afschermingsgraad van het gehele materiaal	Geheel of deels vrij aan de binnenlucht, maar geen contact met binnenluchtstromen
Toestand van het materiaal	Onbeschadigd, niet verweerd

Beschrijving	Bakeliet
Omgeving	Binnen
Primaire drager	Communicatie en elektrische infrastructuur en uitrusting
Asbestmateriaal	Plaat, paneel, tablet - Type Bakeliet
Bindmiddel van asbestmateriaal	Kunststof of -hars
Gebondenheid op basis van bindmiddel	Hecht
Hoeveelheid (oppervlakte - dikte - aantal)	• 0,40 m ² - 1,00 cm - 1 stuk
Totaal volume	0,004 m ³
Eenvoudig bereikbaar	Ja
Bevestigingswijze	• Geschroefd
Identificatiemethode	De asbestdeskundige beoordeelt het materiaal als asbestverdacht en dus asbesthoudend, en dit zonder monstername. Motivatie: De monstername brengt andere schade aan dan schade die inherent is aan de monstername.
Destructieve handeling voor identificatie	Nee
Opmerking	De vermelde oppervlaktes, diktes, gewichten en volumes betreffen een beredeneerde schatting. Er worden geen rechten verleend aan deze oppervlaktes/diktes/volumes.

- Zorg voor een veilig beheer. Vermijd het beschadigen van het asbestmateriaal. Controleer de toestand jaarlijks op wijzigingen.
- Voer bijkomende staalname(s) uit.

- Eenvoudige handelingen: mag via doe-het-zelf of door werknemer(s) met opleidingsattest eenvoudige handelingen
Schakelaars, stopcontacten en andere gelijkaardige toepassingen kunnen eenvoudig losgeschroefd, afvoeren op de daarvoor voorziene plek op containerpark.

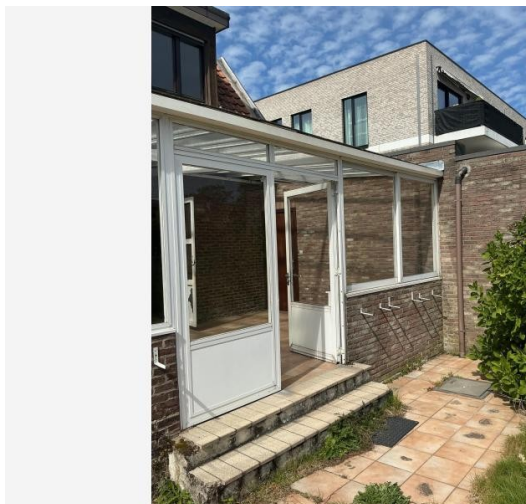
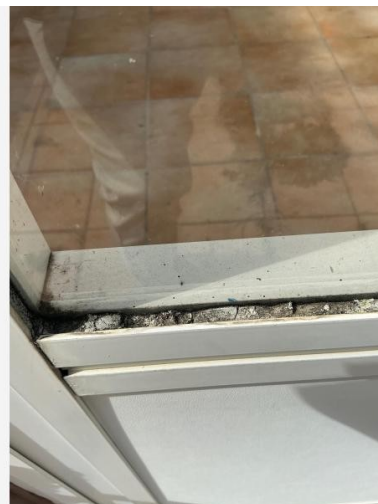
Het asbestmateriaal valt onder de mijlpaal van 2040.

Zorgvuldig beheren

Eindbeoordeling materiaalrisico	Laag materiaalrisico en/of verlaagde kans op vezelvrijgave
---------------------------------	--

Gebondenheid	Categorie 1: hechtgebonden in oorsprong
Asbestsoort (vezeltype)	Alleen chrysotiel aanwezig
Asbestconcentratie	Laag (< 50%)
Afschermingsgraad van het gehele materiaal	Geheel of deels vrij aan de buitenlucht, maar geen contact met binnenlucht
Toestand van het materiaal	Licht beschadigd, licht verweerd. Intacte calciumsilicaatplaat of materiaal met categorie 3-gebondenheid

#	Type	Referentie	Resultaat
3.1	Puntmonster	6020440027	Chrysotiel

Beschrijving	Mastiek veranda
Omgeving	Buiten
Primaire drager	Wandopening verticaal (raam, deur, ...)
Asbestmateriaal	In-situ afwerkingslagen - Pasta, stopverf, voegsel, stopsel, vulsel, mastiek, kitten, ...
Bindmiddel van asbestmateriaal	Kitten, mastiek, pasta
Gebondenheid op basis van bindmiddel	Hecht
Hoeveelheid (lengte - aantal)	<ul style="list-style-type: none">• 40,00 m - 1 stuk
Totale lengte	40,00 m
Eenvoudig bereikbaar	Ja
Bevestigingswijze	<ul style="list-style-type: none">• Verlijmd, ingegoten, versmeerd
Identificatiemethode	Een monstername door de asbestdeskundige met laboanalyse door een asbestlabo.
Destructieve handeling voor identificatie	Nee
Opmerking	Boven het vals plafond kunnen er asbestverdachte toepassingen aanwezig zijn die nu niet waarneembaar zijn.

- Zorg voor een veilig beheer. Vermijd het beschadigen van het asbestmateriaal. Controleer de toestand jaarlijks op wijzigingen.

- Eenvoudige handelingen: mag via doe-het-zelf of door werknemer(s) met opleidingsattest eenvoudige handelingen
bij vervangen van de ramen kan de mastiek mee verwijderd worden door de plaatsers van nieuw raamwerk. Alle werknemer(s) moeten wel beschikken over een opleidingsattest eenvoudige handelingen 8u. Verwijdering met puntafzuiging dmv een stofzuiger met absoluut filter. Oud raamwerk word gerecycleerd , er mogen geen restanten aan het raamwerk achter blijven.

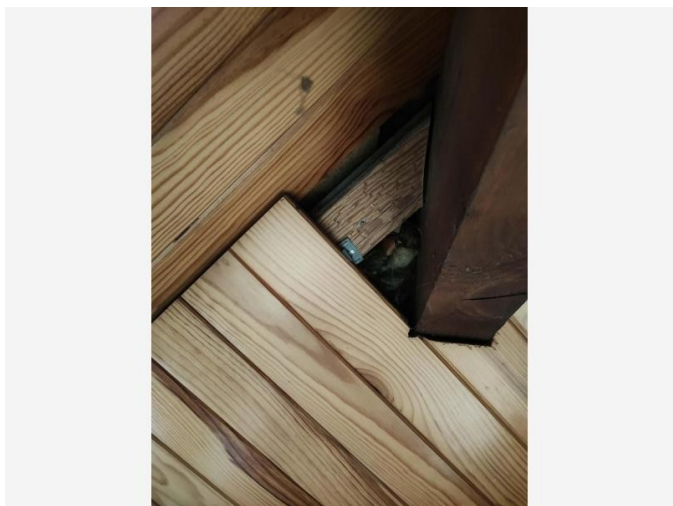
Situeringfoto

Tijdelijke beperking

Reden: Onbereikbaar

Uitleg van de asbestdeskundige: Er kunnen tussen vals plafond en dakpannen asbestverdachte toepassingen aanwezig zijn die niet zichtbaar zijn.

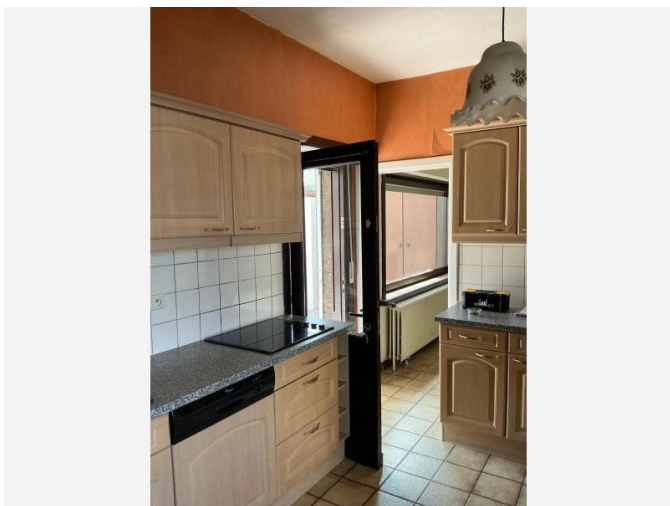
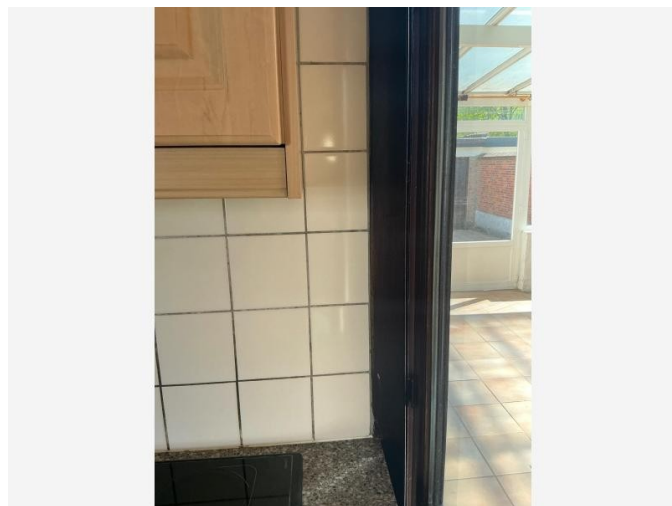
Informatie over een materiaal dat de asbestdeskundige niet meer kan waarnemen of vaststellen

In het inspectieprotocol is een monsternamen van tegel- en vloerlijm verplicht om dit te identificeren als niet-asbesthoudend. Er waren geen facturen ter beschikking die bevestigen dat de tegels/vloer na 2001 waren geplaatst. Er waren geen bestaande beschadigingen aan de wandtegels of vloer om de lijm voldoende te kunnen inspecteren. Om dit af te toetsen is het aangewezen om bij eventuele renovatiewerken aan de tegels en de parket verder onderzoek/staalname te laten uitvoeren ter controle.

Basis voor advies	Beoordeling op basis van expertise, zonder een vaststelling door de asbestdeskundige.
Primaire drager	Binnenwand
(Asbest)materiaal	In-situ afwerkingslagen - Lijm laag
Bindmiddel	Cement
Gebondenheid bindmiddel	Hecht

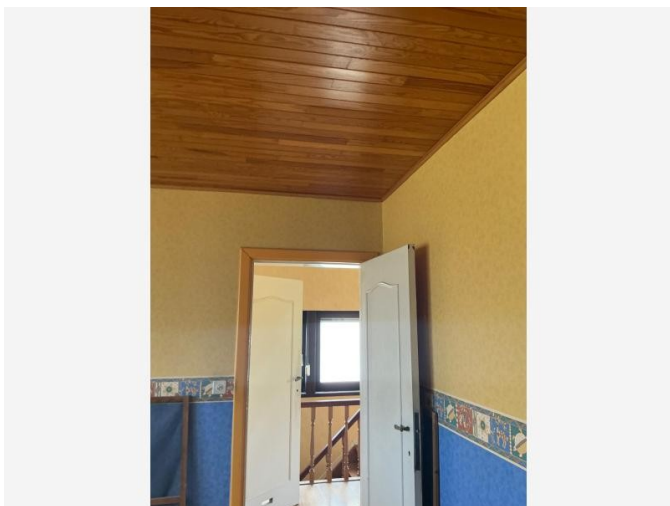
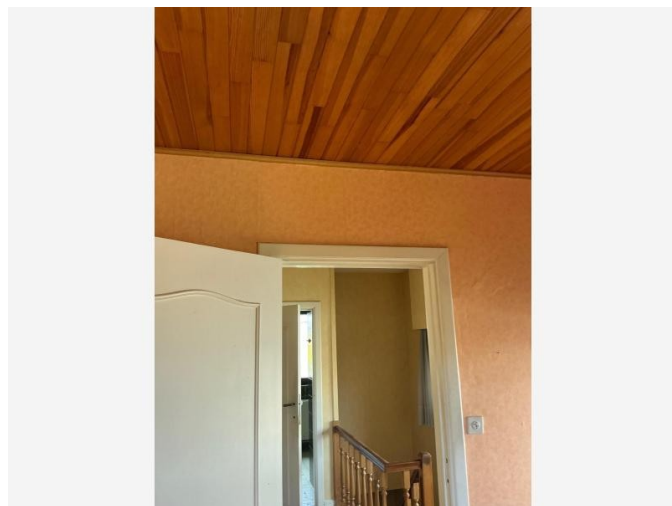
Informatie over een materiaal dat de asbestdeskundige niet meer kan waarnemen of vaststellen

Boven het vals plafond kunnen er asbestverdachte toepassingen aanwezig zijn die nu niet waarneembaar zijn.

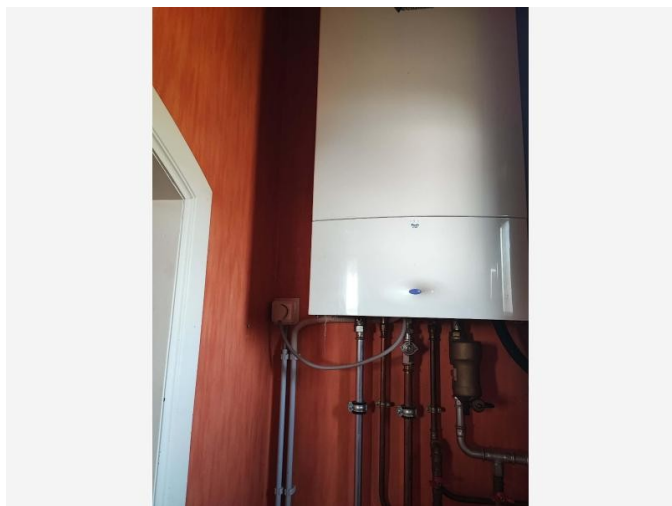
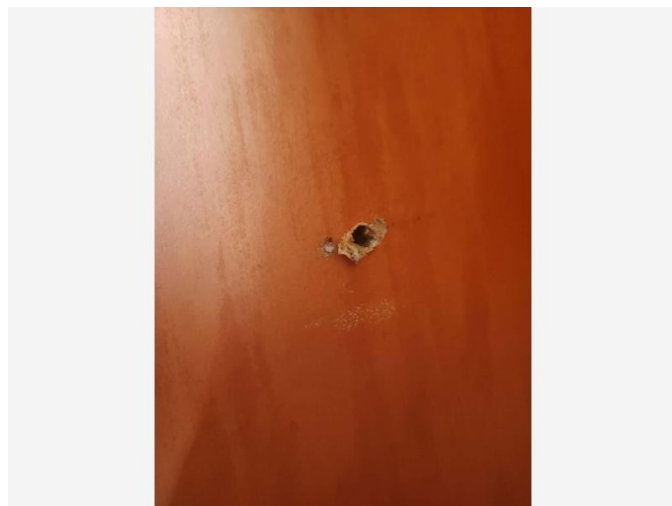
Geen asbest

#	Type	Referentie	Resultaat
7.1	Mengmonster	6020441751	Geen asbest

Beschrijving	Pleisterwerk wanden
Omgeving	Binnen
Primaire drager	Binnenwand
Bindmiddel van materiaal	Gips - kalk
Gebondenheid op basis van bindmiddel	Niet-hechtgebonden
Hoeveelheid (oppervlakte - dikte - aantal)	• 320,00 m ² - 1,00 cm - 1 stuk
Totaal volume	3,20 m ³
Identificatiemethode	Een monstername door de asbestdeskundige met laboanalyse door een asbestlabo.
Destructieve handeling voor identificatie	Nee
Opmerking	De vermelde oppervlaktes, diktes, gewichten en volumes betreffen een beredeneerde schatting. Er worden geen rechten verleend aan deze oppervlaktes/diktes/volumes.

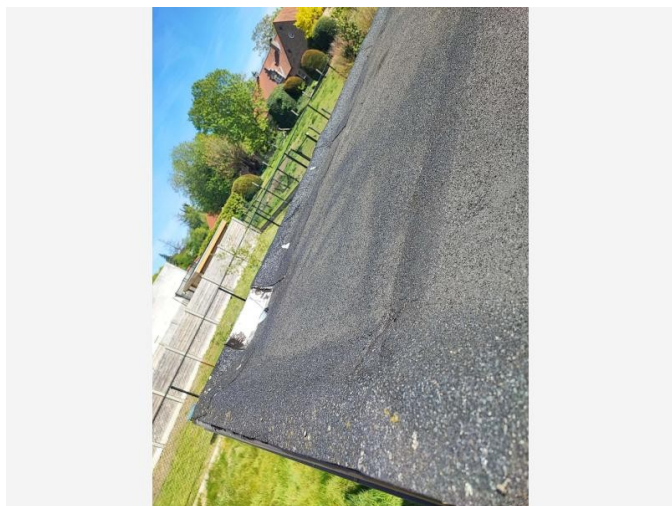
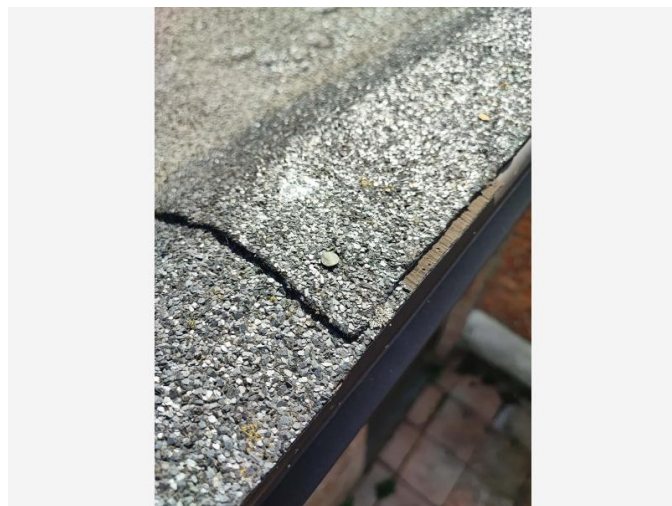
Fiche 8: Dakbedekking tuinhuis

Geen asbest

#	Type	Referentie	Resultaat
8.1	Puntmonster	6020441712	Geen asbest

Beschrijving	Dakbedekking tuinhuis
Omgeving	Buiten
Primaire drager	Plat dak
Bindmiddel van materiaal	Bitumen (roofing, teer, asfalt)
Gebondenheid op basis van bindmiddel	Hecht
Hoeveelheid (oppervlakte - aantal)	<ul style="list-style-type: none">• 40,00 m² - 1 stuk
Totale oppervlakte	40,00 m ²
Identificatiemethode	Een monstername door de asbestdeskundige met laboanalyse door een asbestlabo.
Destructieve handeling voor identificatie	Nee
Opmerking	De vermelde oppervlaktes, diktes, gewichten en volumes betreffen een beredeneerde schatting. Er worden geen rechten verleend aan deze oppervlaktes/diktes/volumes.

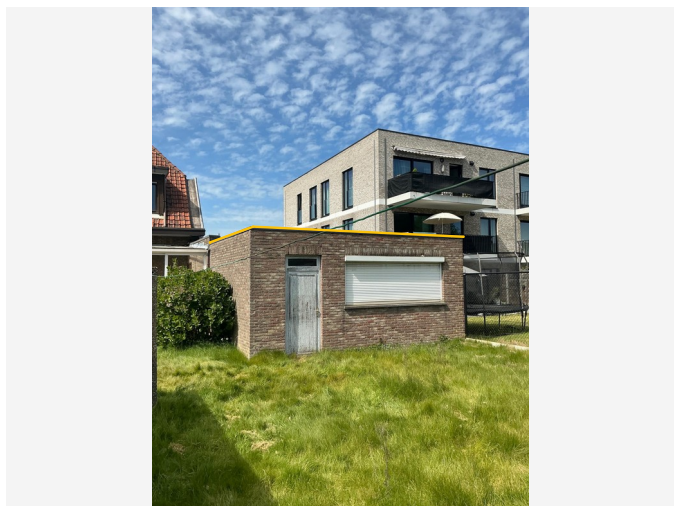
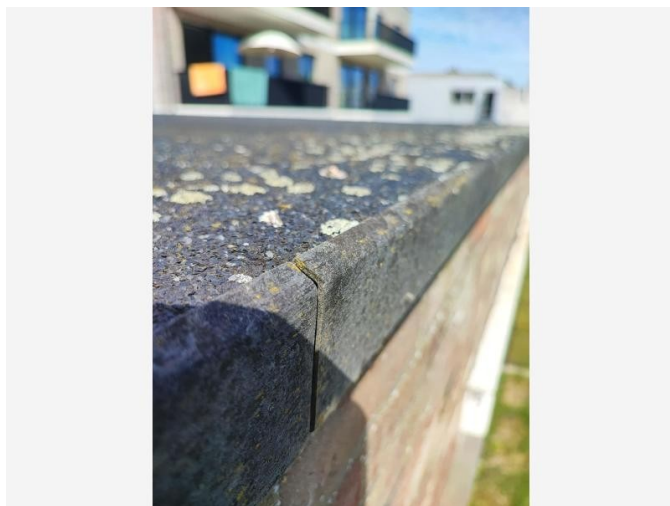
Geen asbest

#	Type	Referentie	Resultaat
9.1	Puntmonster	6020441711	Geen asbest

Beschrijving	Boeiboard
Omgeving	Buiten
Primaire drager	Plat dak
Bindmiddel van materiaal	Cement
Gebondenheid op basis van bindmiddel	Hecht
Hoeveelheid (oppervlakte - aantal)	• 4,00 m ² - 1 stuk
Totale oppervlakte	4,00 m ²
Identificatiemethode	Een monstername door de asbestdeskundige met laboanalyse door een asbestlabo.
Destructieve handeling voor identificatie	Nee
Opmerking	De vermelde oppervlaktes, diktes, gewichten en volumes betreffen een beredeneerde schatting. Er worden geen rechten verleend aan deze oppervlaktes/diktes/volumes.

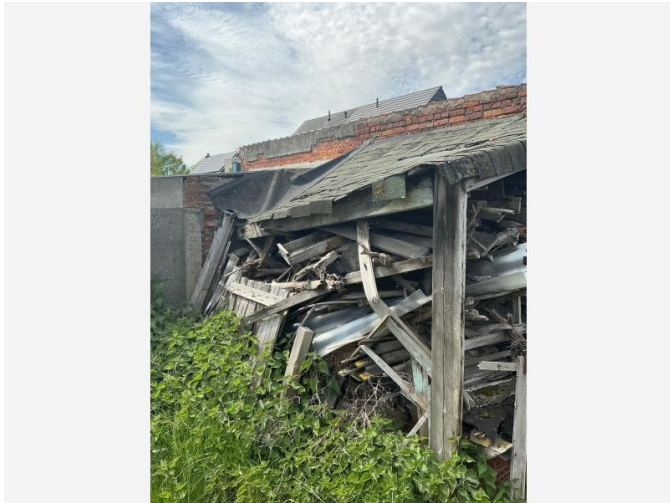
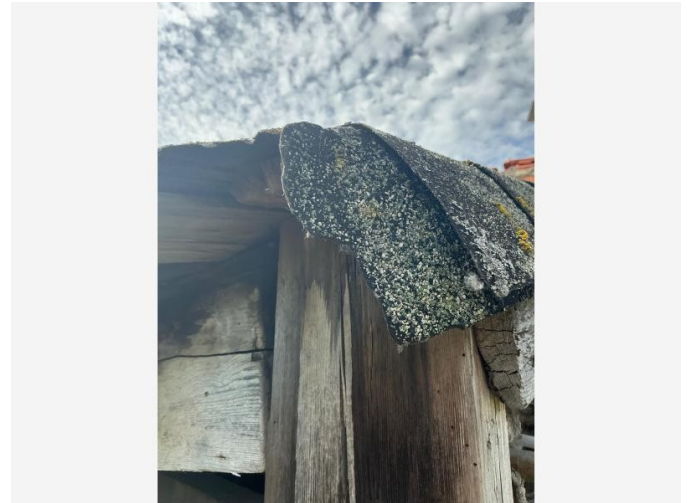
Geen asbest

#	Type	Referentie	Resultaat
10.1	Puntmonster	6020441749	Geen asbest

Beschrijving	Dakbedekking schuur
Omgeving	Buiten
Primaire drager	Plat dak
Bindmiddel van materiaal	Bitumen (roofing, teer, asfalt)
Gebondenheid op basis van bindmiddel	Hecht
Hoeveelheid (oppervlakte - aantal)	• 8,00 m ² - 1 stuk
Totale oppervlakte	8,00 m ²
Identificatiemethode	Een monstername door de asbestdeskundige met laboanalyse door een asbestlabo.
Destructieve handeling voor identificatie	Nee
Opmerking	De vermelde oppervlaktes, diktes, gewichten en volumes betreffen een beredeneerde schatting. Er worden geen rechten verleend aan deze oppervlaktes/diktes/volumes.

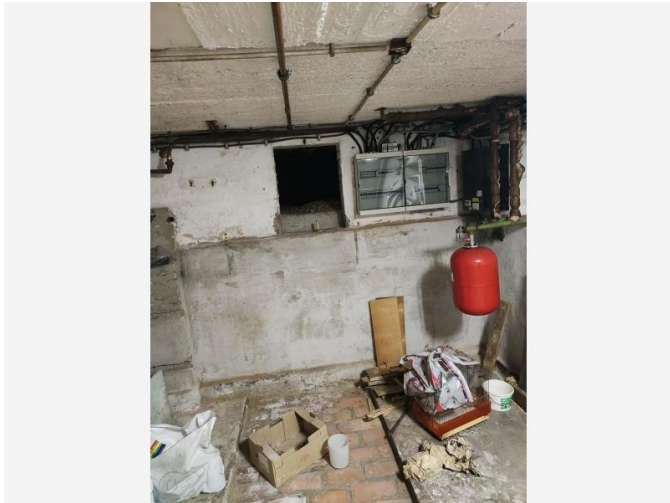
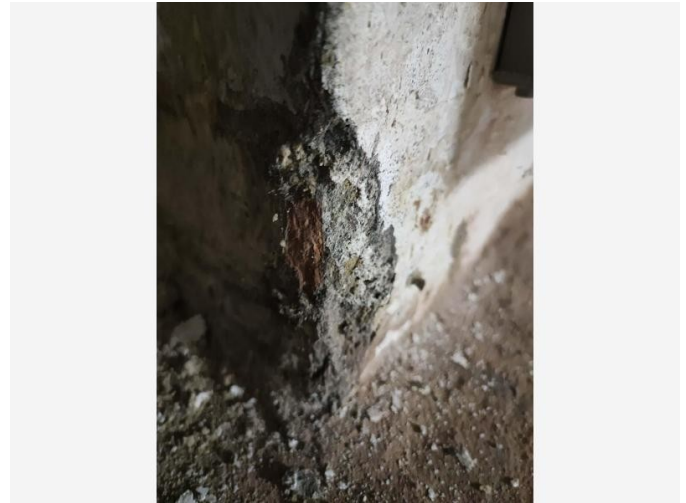
Fiche 11: Cementering kelder

Geen asbest

#	Type	Referentie	Resultaat
11.1	Puntmonster	6020441710	Geen asbest

Beschrijving	Cementering kelder
Omgeving	Binnen
Primaire drager	Binnenwand
Bindmiddel van materiaal	Cement
Gebondenheid op basis van bindmiddel	Hecht
Hoeveelheid (oppervlakte - dikte - aantal)	• 25,00 m ² - 1,00 cm - 1 stuk
Totaal volume	0,25 m ³
Identificatiemethode	Een monstername door de asbestdeskundige met laboanalyse door een asbestlabo.
Destructieve handeling voor identificatie	Nee
Opmerking	De vermelde oppervlaktes, diktes, gewichten en volumes betreffen een beredeneerde schatting. Er worden geen rechten verleend aan deze oppervlaktes/diktes/volumes.

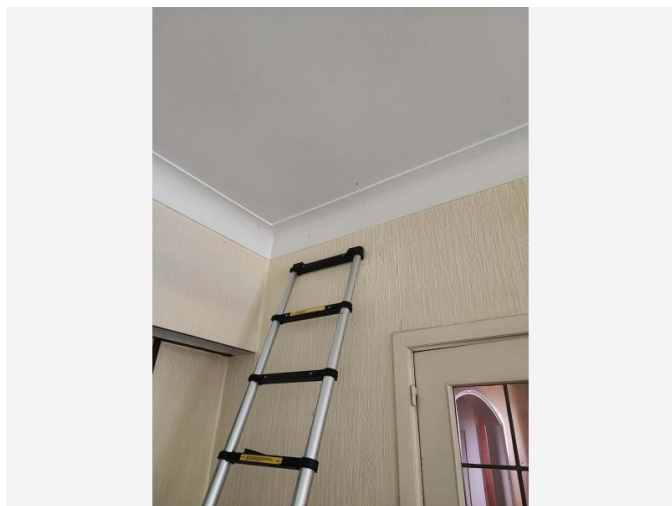
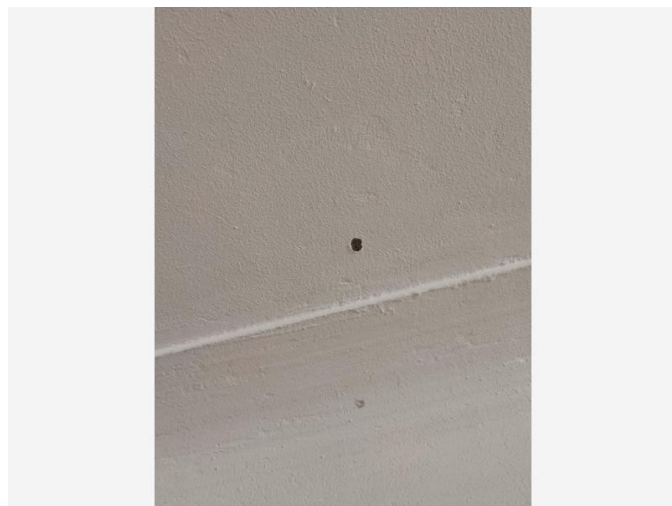
Fiche 12: Pleisterwerk plafond

Geen asbest

#	Type	Referentie	Resultaat
12.1	Mengmonster	6020441750	Geen asbest

Beschrijving	Pleisterwerk plafond
Omgeving	Binnen
Primaire drager	Plafond
Bindmiddel van materiaal	Gips - kalk
Gebondenheid op basis van bindmiddel	Niet-hechtgebonden
Hoeveelheid (oppervlakte - dikte - aantal)	• 140,00 m ² - 1,00 cm - 1 stuk
Totaal volume	1,40 m ³
Identificatiemethode	Een monstername door de asbestdeskundige met laboanalyse door een asbestlabo.
Destructieve handeling voor identificatie	Nee
Opmerking	De vermelde oppervlaktes, diktes, gewichten en volumes betreffen een beredeneerde schatting. Er worden geen rechten verleend aan deze oppervlaktes/diktes/volumes.

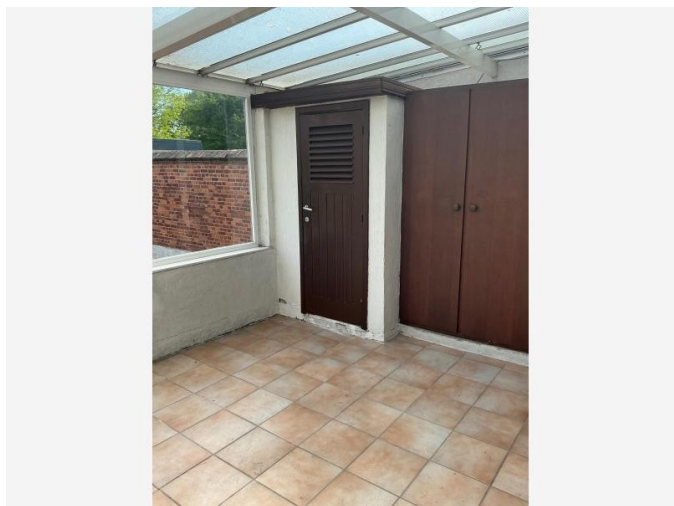
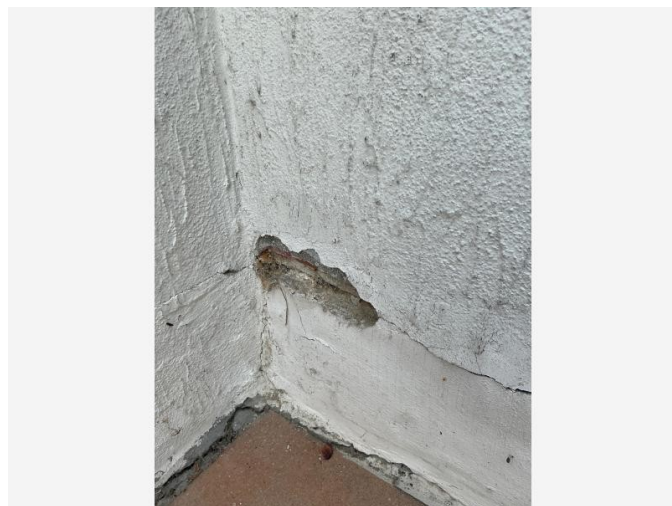
Geen asbest

#	Type	Referentie	Resultaat
13.1	Puntmonster	6020440026	Geen asbest

Beschrijving	Cementering veranda
Omgeving	Binnen
Primaire drager	Binnenwand
Bindmiddel van materiaal	Cement
Gebondenheid op basis van bindmiddel	Hecht
Hoeveelheid (oppervlakte - dikte - aantal)	• 8,00 m ² - 1,00 cm - 1 stuk
Totaal volume	0,08 m ³
Identificatiemethode	Een monstername door de asbestdeskundige met laboanalyse door een asbestlabo.
Destructieve handeling voor identificatie	Nee
Opmerking	De vermelde oppervlaktes, diktes, gewichten en volumes betreffen een beredeneerde schatting. Er worden geen rechten verleend aan deze oppervlaktes/diktes/volumes.

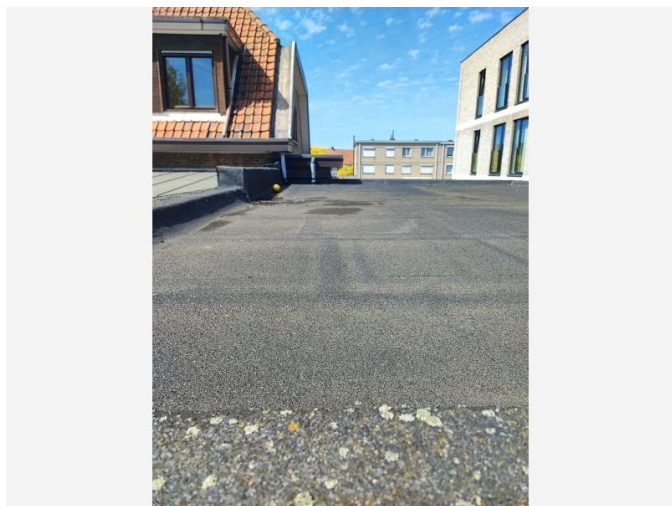
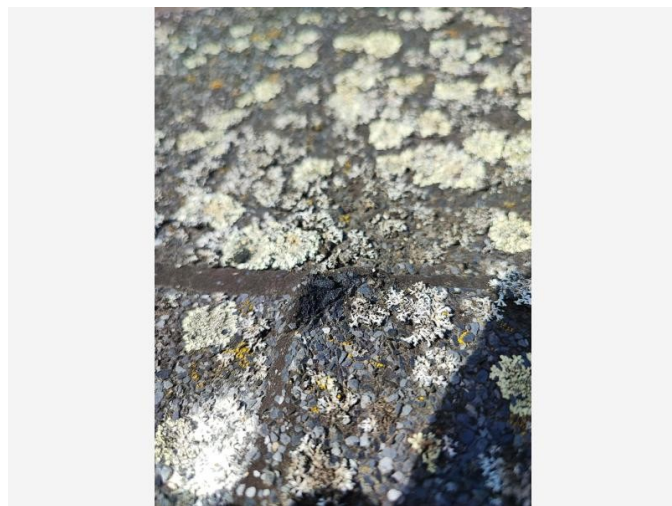
Fiche 14: Dakbedekking garage

Geen asbest

#	Type	Referentie	Resultaat
14.1	Puntmonster	6020441713	Geen asbest

Beschrijving	Dakbedekking garage
Omgeving	Buiten
Primaire drager	Plat dak
Bindmiddel van materiaal	Bitumen (roofing, teer, asfalt)
Gebondenheid op basis van bindmiddel	Hecht
Hoeveelheid (oppervlakte - aantal)	• 35,00 m ² - 1 stuk
Totale oppervlakte	35,00 m ²
Identificatiemethode	Een monstername door de asbestdeskundige met laboanalyse door een asbestlabo.
Destructieve handeling voor identificatie	Nee
Opmerking	De vermelde oppervlaktes, diktes, gewichten en volumes betreffen een beredeneerde schatting. Er worden geen rechten verleend aan deze oppervlaktes/diktes/volumes.

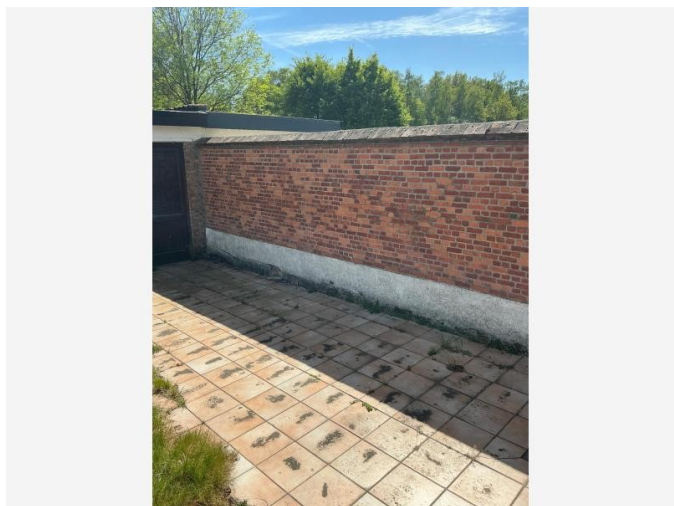
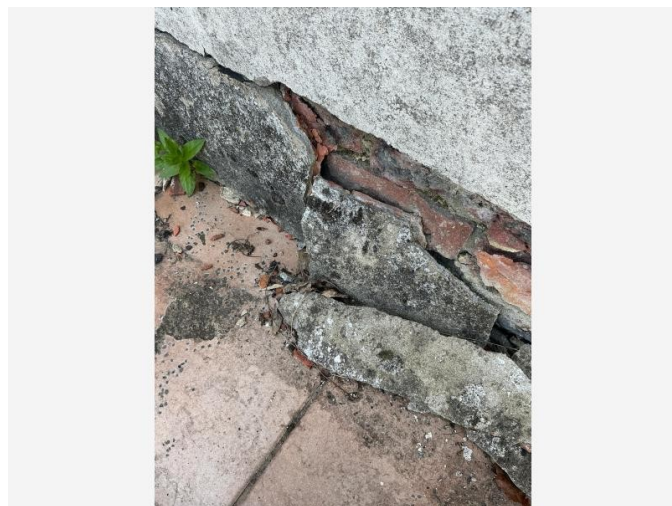
Fiche 15: Cementering omheining

Geen asbest

#	Type	Referentie	Resultaat
15.1	Puntmonster	6020441753	Geen asbest

Beschrijving	Cementering omheining
Omgeving	Buiten
Primaire drager	Wand buitenschil
Bindmiddel van materiaal	Cement
Gebondenheid op basis van bindmiddel	Hecht
Hoeveelheid (oppervlakte - dikte - aantal)	• 6,00 m ² - 1,00 cm - 1 stuk
Totaal volume	0,06 m ³
Identificatiemethode	Een monstername door de asbestdeskundige met laboanalyse door een asbestlabo.
Destructieve handeling voor identificatie	Nee
Opmerking	De vermelde oppervlaktes, diktes, gewichten en volumes betreffen een beredeneerde schatting. Er worden geen rechten verleend aan deze oppervlaktes/diktes/volumes.
