Asbestinventarisatetest

Leopoldstraat 116, 2280 Grobbendonk

Attestnummer : **20260512-000316.000**

Uitgegeven op : **12.05.2026**

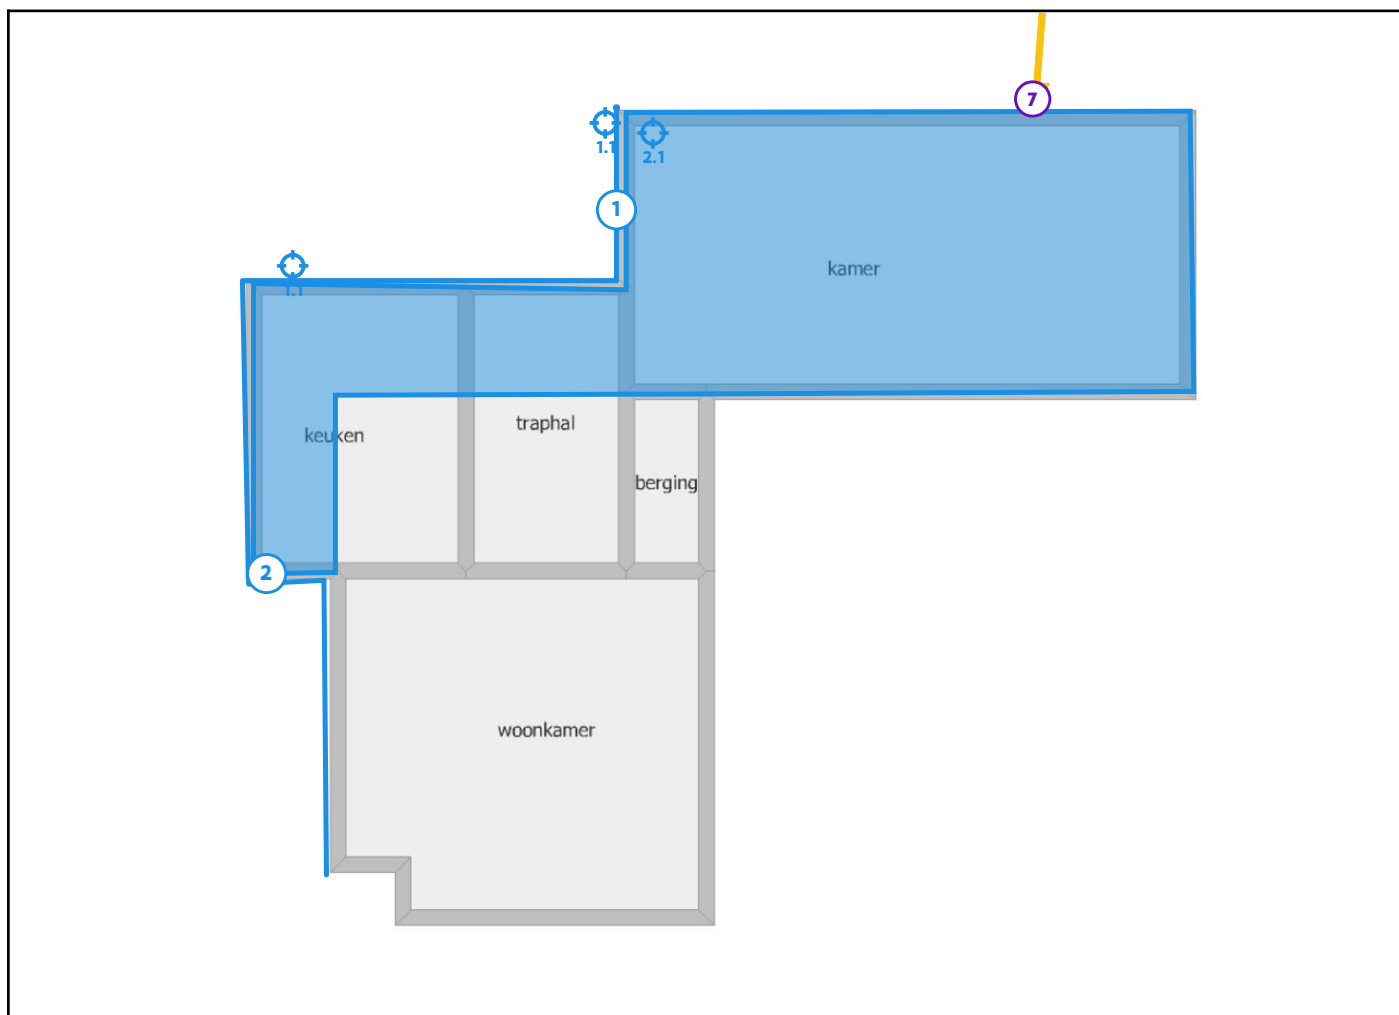
Plan 1.2: Gelijkvloers woning

Beschrijving	Type	Actie
1. Crepi	Geen asbest	-
1.1 Code: 020514041	Mengmonster	-
2. Dakbedekking	Geen asbest	-
2.1 Code: 6020514036	Puntmonster	-
7. Rookgaskanaal	Overige ruimte of materiaal	-

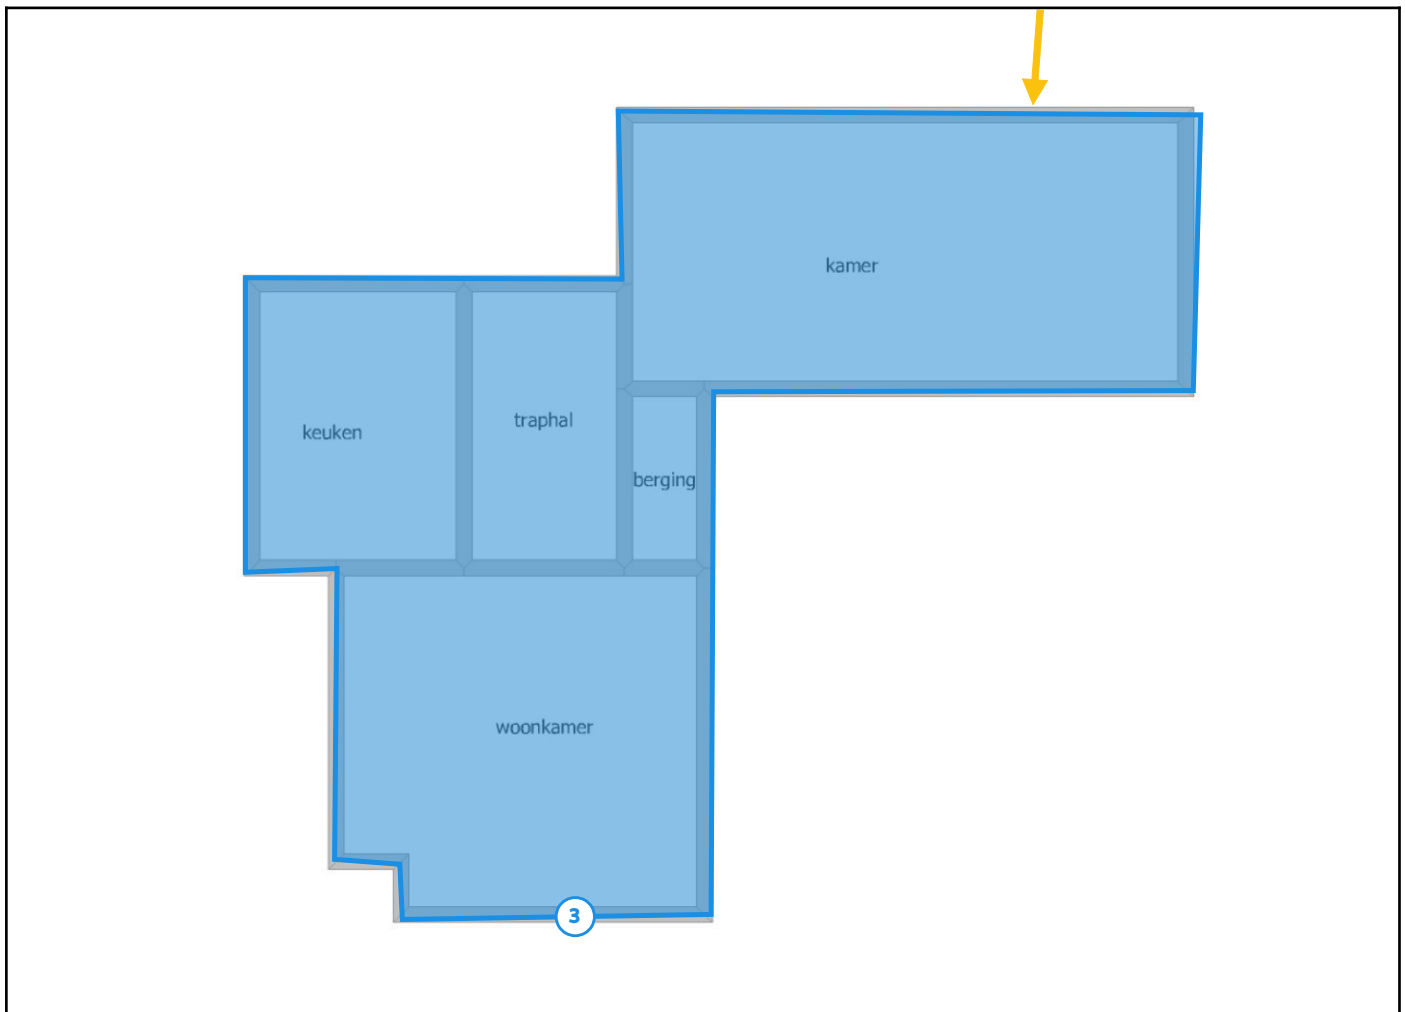
Plan 1.3: Gelijkvloers woning kopie

Beschrijving	Type	Actie
3. Pleisterwerk	Geen asbest	-

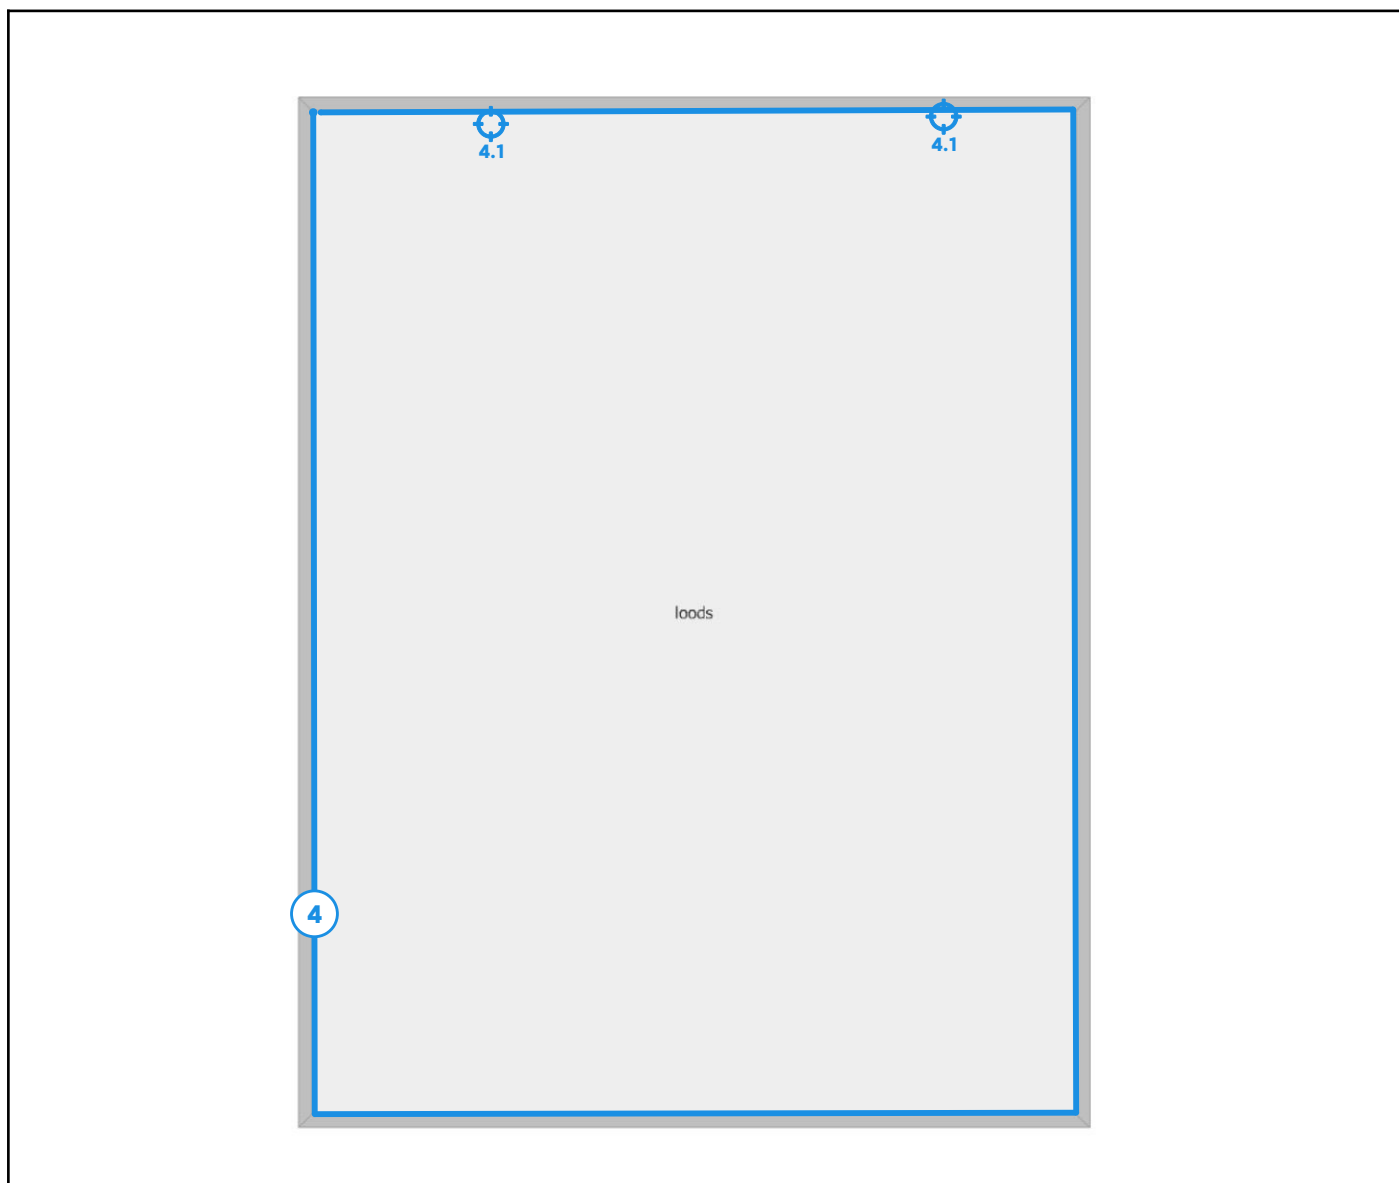
Plan 2.1: Loods gelijkvloers

Beschrijving	Type	Actie
4. Cementering loods	Geen asbest	-
4.1 Code: 020514040	Mengmonster	-

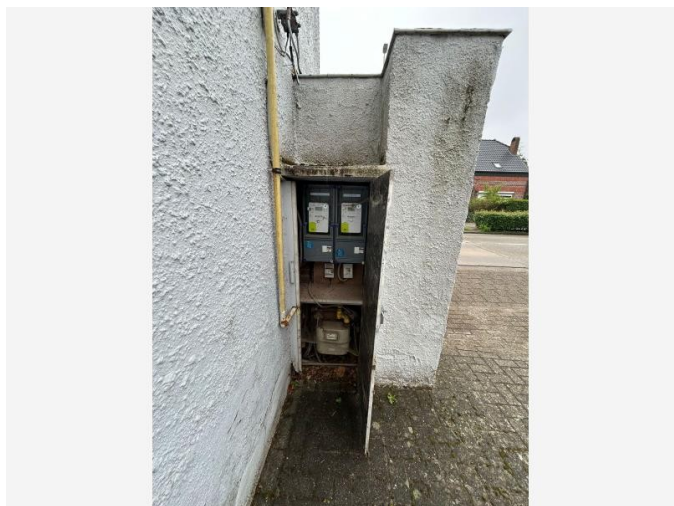
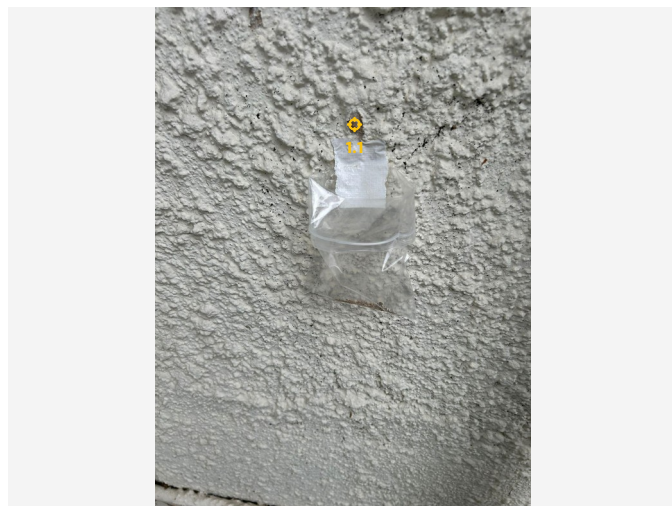
Geen asbest

Conclusie

#	Type	Referentie	Resultaat
1.1	Mengmonster	020514041	Geen asbest

Beschrijving	Crepi
Omgeving	Buiten
Primaire drager	Wand buitenschil
Bindmiddel van materiaal	Cement
Gebondenheid op basis van bindmiddel	Hecht
Hoeveelheid (gewicht - aantal)	<ul style="list-style-type: none">• 10,00 kg - 1 stuk
Totaal gewicht	10,00 kg
Identificatiemethode	Een monstername door de asbestdeskundige met laboanalyse door een asbestlabo.
Destructieve handeling voor identificatie	Nee

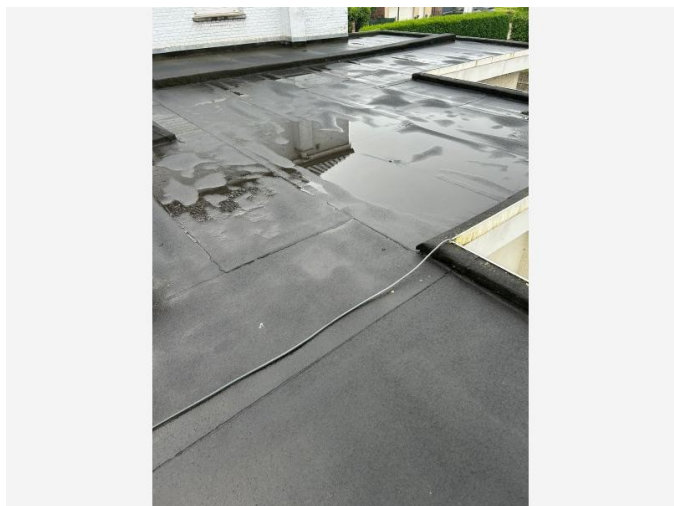
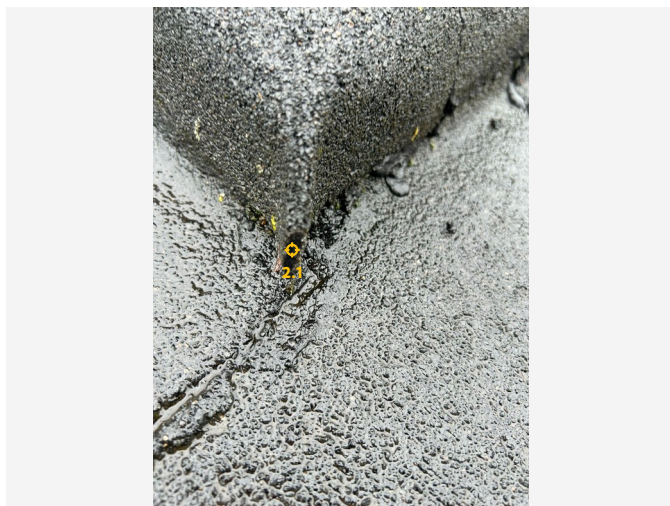
Fiche 2: Dakbedekking

Geen asbest

Conclusie

#	Type	Referentie	Resultaat
2.1	Puntmonster	6020514036	Geen asbest

Beschrijving	Dakbedekking
Omgeving	Buiten
Primaire drager	Plat dak
Bindmiddel van materiaal	Bitumen (roofing, teer, asfalt)
Gebondenheid op basis van bindmiddel	Hecht
Hoeveelheid (oppervlakte - aantal)	<ul style="list-style-type: none">• 40,00 m² - 1 stuk
Totale oppervlakte	40,00 m ²
Identificatiemethode	Een monstername door de asbestdeskundige met laboanalyse door een asbestlabo.
Destructieve handeling voor identificatie	Nee

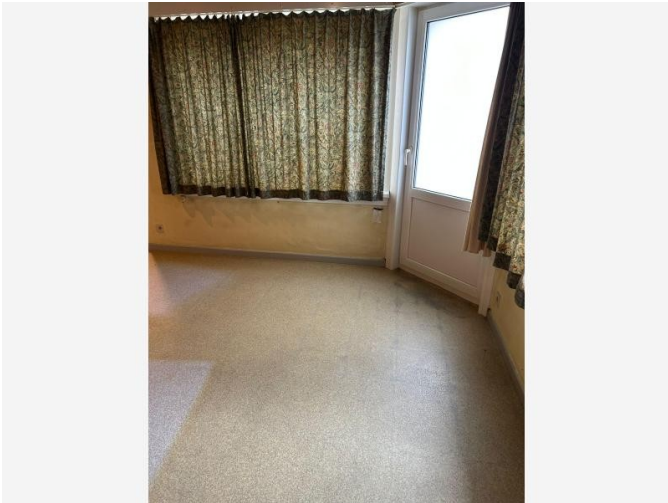
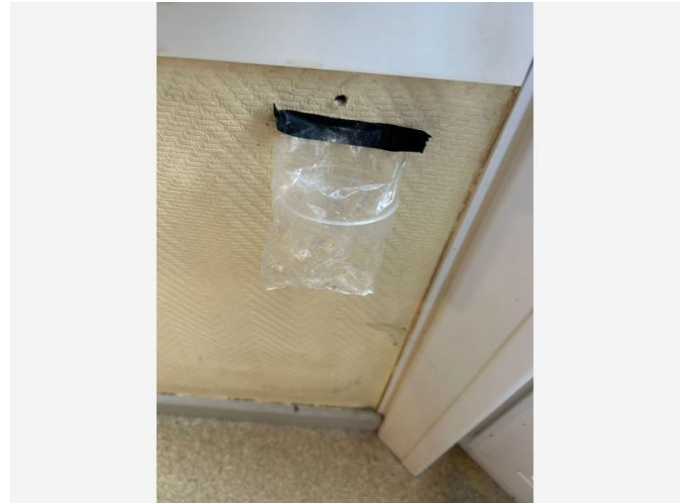
Conclusie

Geen asbest

Beschrijving	Pleisterwerk
Omgeving	Binnen
Primaire drager	Binnenwand
Bindmiddel van materiaal	Gips - kalk
Gebondenheid op basis van bindmiddel	Niet-hechtgebonden
Hoeveelheid (oppervlakte - dikte - aantal)	• 100,00 m ² - 0,20 cm - 1 stuk
Totaal volume	0,20 m ³
Identificatiemethode	De asbestdeskundige gebruikt een bestaande laboanalyse als bewijsdocument met bevestiging door vaststelling en expertise.
Destructieve handeling voor identificatie	Nee
Opmerking	Het pleisterwerk is bemonsterd in huisnummer 116a, omdat deze uit dezelfde bouwfase is opgetrokken mogen de monsteranalyses geëxtrapoleerd worden.

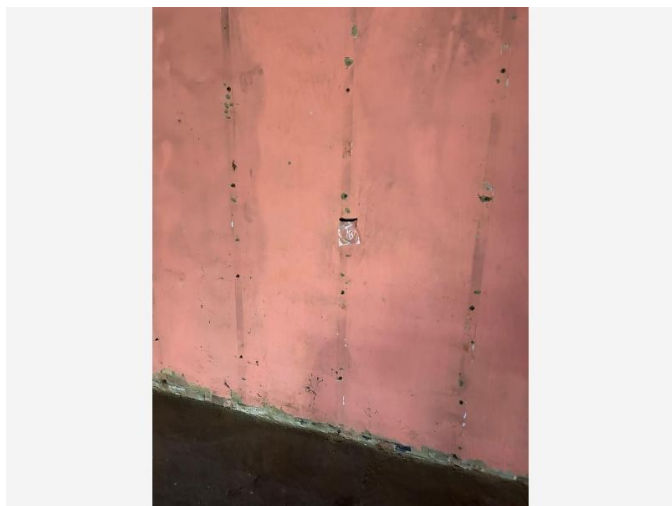
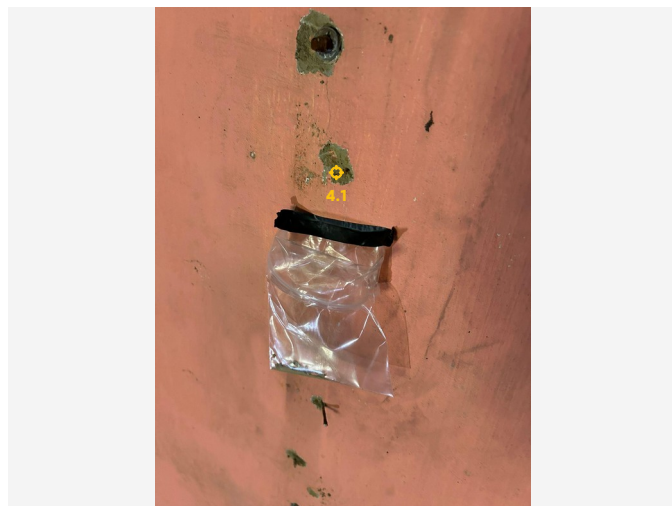
Fiche 4: Cementering loods

Geen asbest

Conclusie

#	Type	Referentie	Resultaat
4.1	Mengmonster	020514040	Geen asbest

Beschrijving	Cementering loods
Omgeving	Binnen
Primaire drager	Binnenwand
Bindmiddel van materiaal	Gips - kalk
Gebondenheid op basis van bindmiddel	Niet-hechtgebonden
Hoeveelheid (oppervlakte - dikte - aantal)	• 100,00 m ² - 0,20 cm - 1 stuk
Totaal volume	0,20 m ³
Identificatiemethode	Een monstername door de asbestdeskundige met laboanalyse door een asbestlabo.
Destructieve handeling voor identificatie	Nee

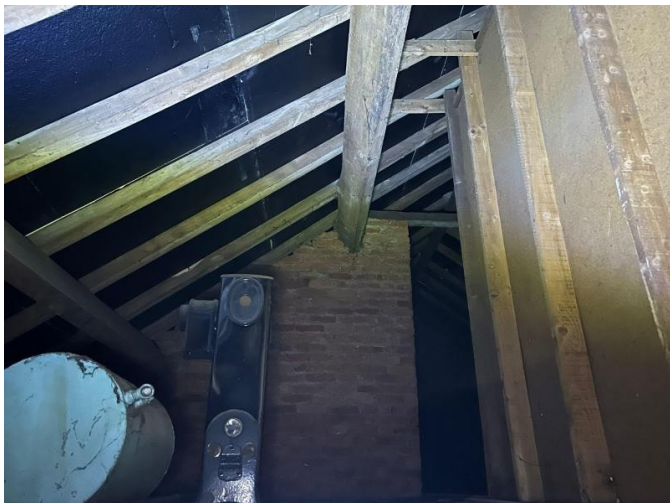
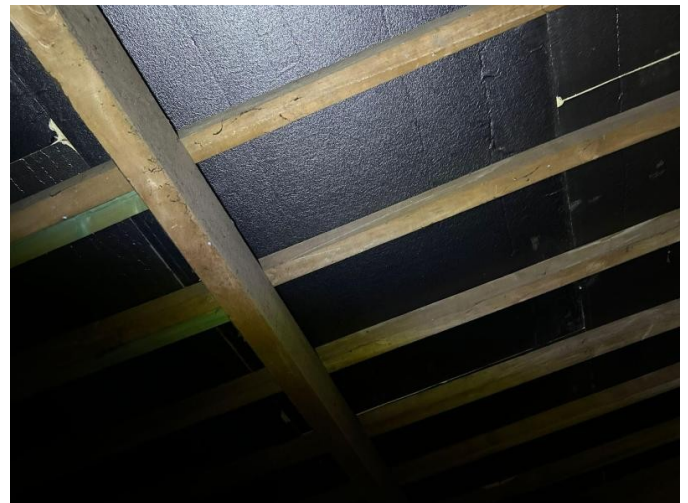
Beschrijving	Notitie	Terug te vinden op plannen
Fiche 5: Onderdak	in 2020 is het hellend dak volledig vernieuw. oude leien en latwerk zijn verwijderd en het is volledig geïsoleerd. Daardoor is deze niet meer asbestverdacht.	Plan 1.4: 1e verdieping woning
Fiche 6: Kitten ramen	De kitten van de ramen bestaan uit rubber of siliconen, deze zijn niet-asbestverdacht.	-
Fiche 7: Rookgaskanaal	Het rookgaskanaal bestaat uit metaal of pvc, deze is niet-asbestverdacht.	Plan 1.2: Gelijkvloers woning

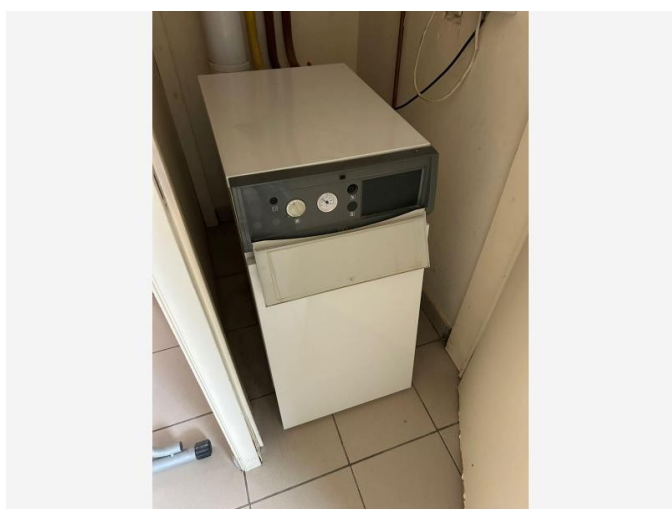
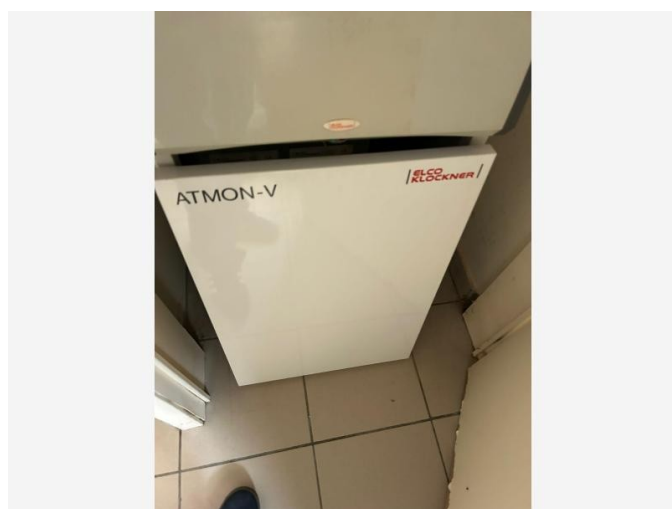
De asbestdeskundige controleert tijdens het onderzoek altijd bepaalde ruimtes en materialen die vaak asbest bevatten. Volgende onderdelen kon de asbestdeskundige echter niet onderzoeken. Het is dus mogelijk dat hier asbesthoudende materialen aanwezig zijn.

Beschrijving	Notitie	Terug te vinden op plannen
Fiche 8: Ketel	-	-
