Asbestinventarisatetest

Eikvarenlaan 29, 2950 Kapellen

Attestnummer : 20260507-000448.000

Uitgegeven op : 07.05.2026

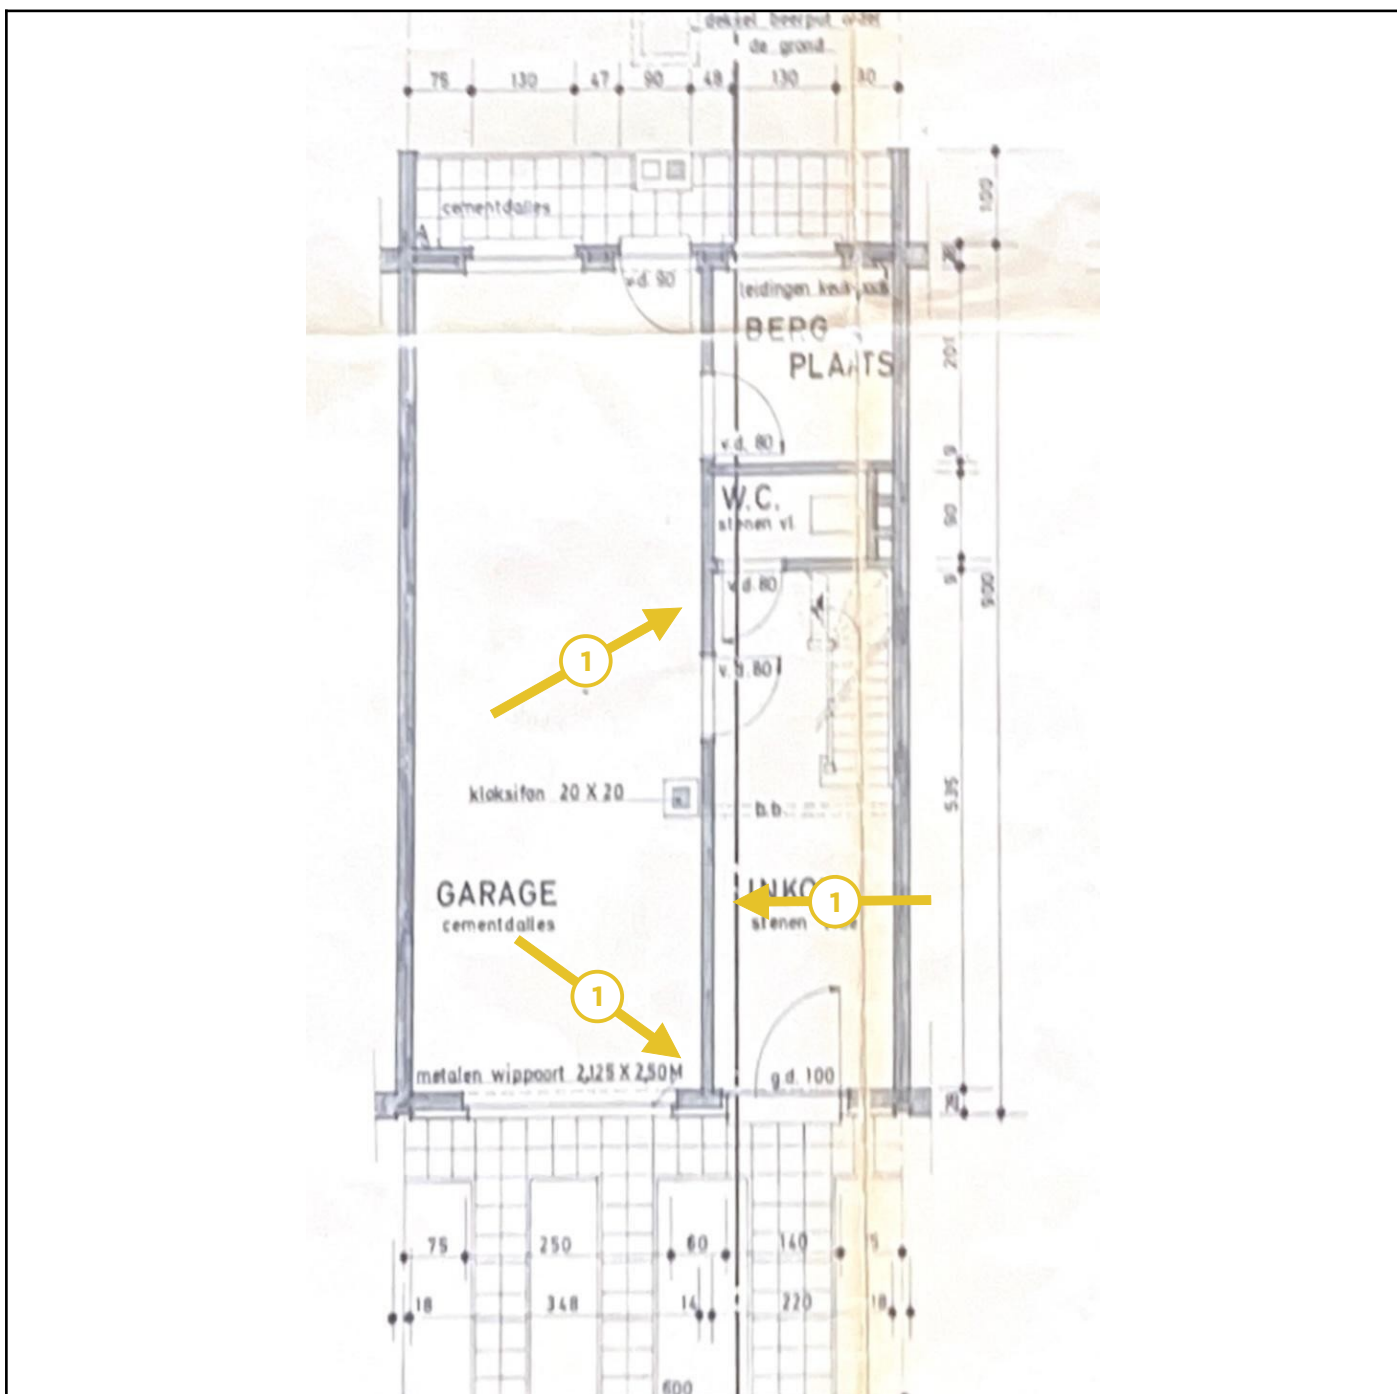
Plan 1.2: Gelijkvloers kopie

Beschrijving	Type	Actie
1. Bakeliet	Asbestmateriaal	Zorgvuldig beheren

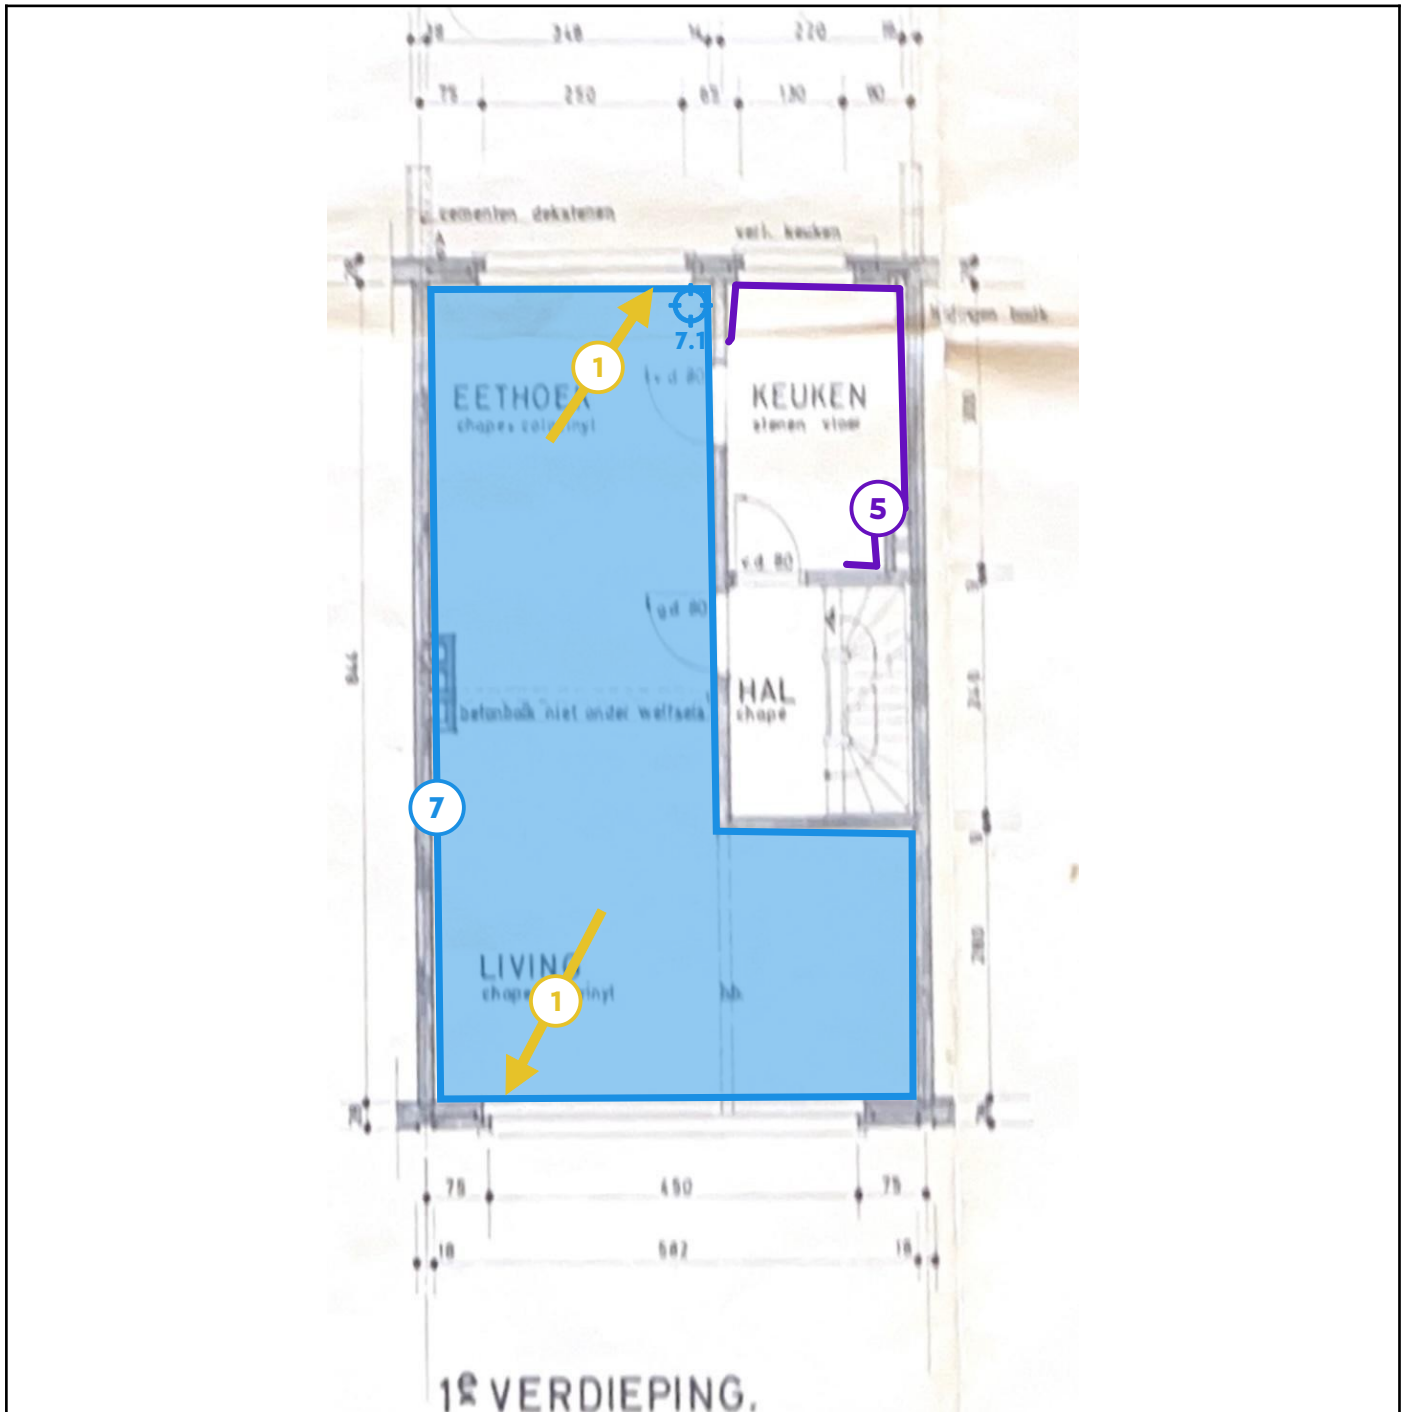
Plan 1.5: 1eV kopie

Beschrijving	Type	Actie
1. Bakeliet	Asbestmateriaal	Zorgvuldig beheren
5. Tegellijm	Advies	-

7. Pleisterwerk plafond	Geen asbest	-
7.1 Code: 6020440172	Puntmonster	-

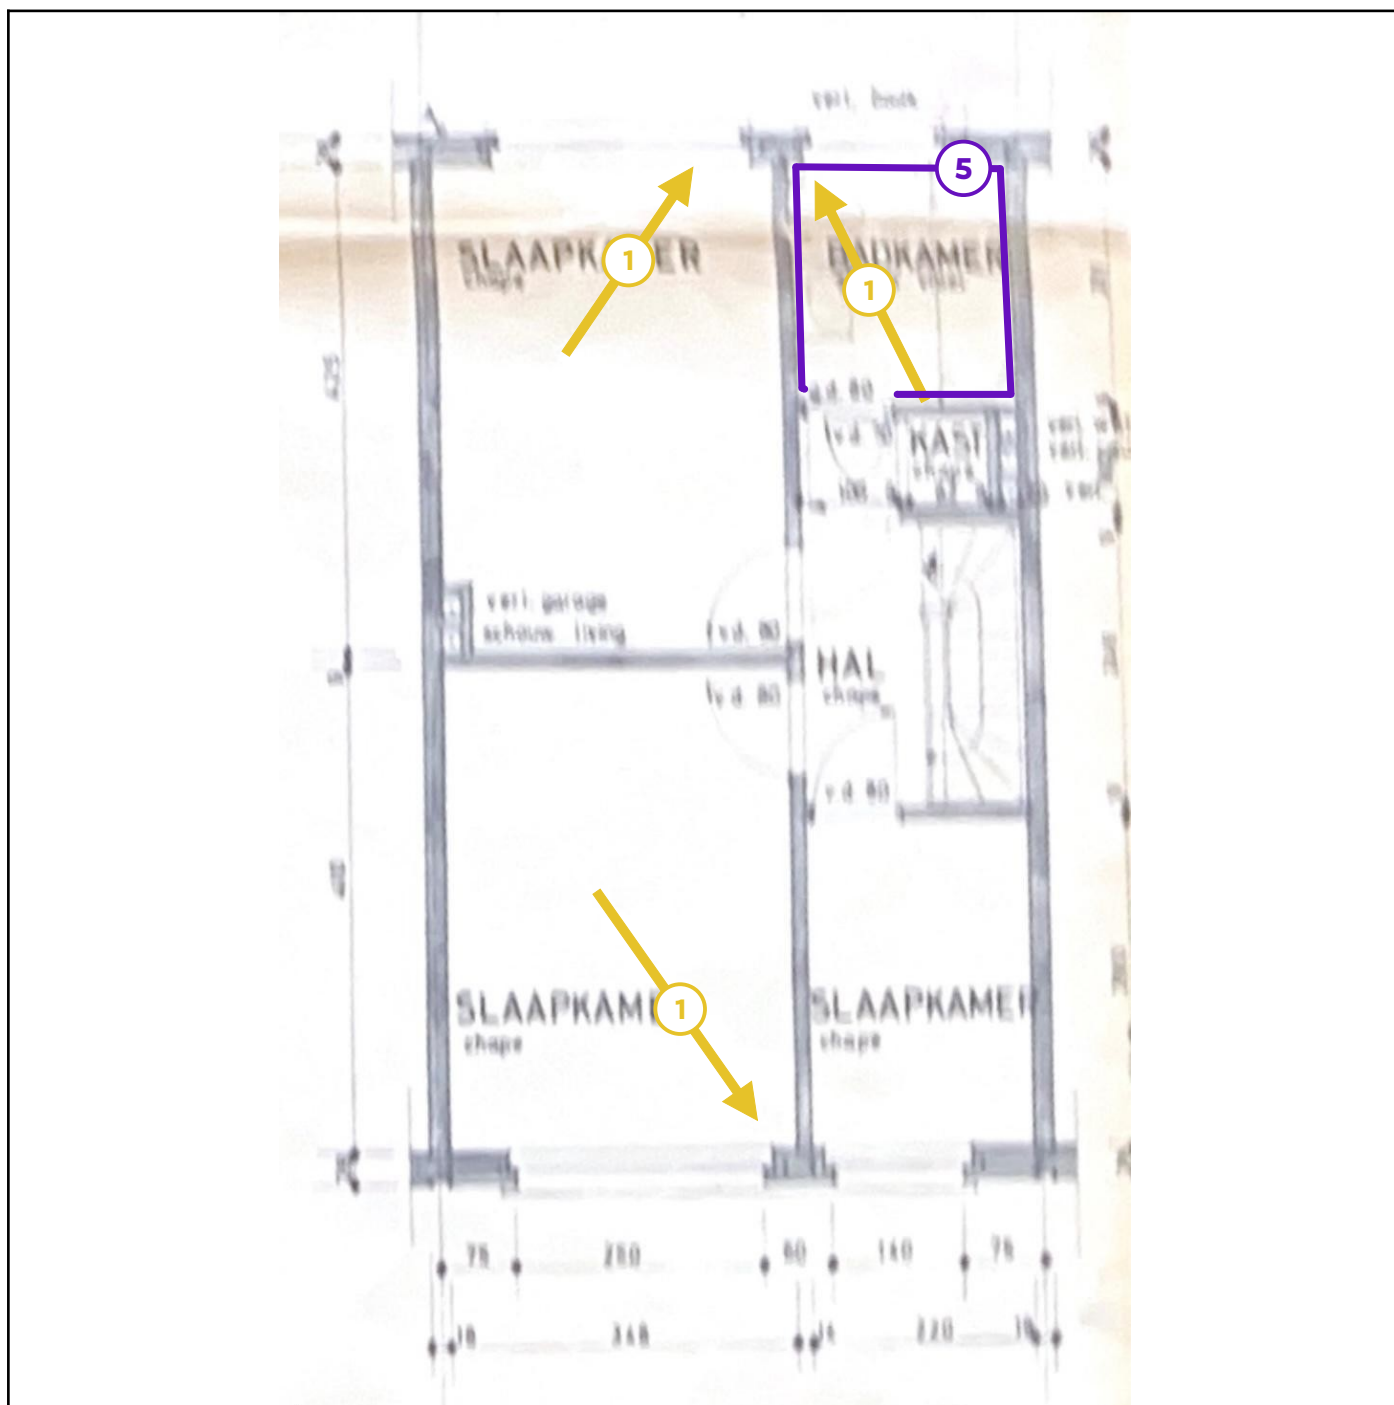
Plan 1.8: 2eV kopie

Beschrijving	Type	Actie
1. Bakeliet	Asbestmateriaal	Zorgvuldig beheren
5. Tegellijm	Advies	-

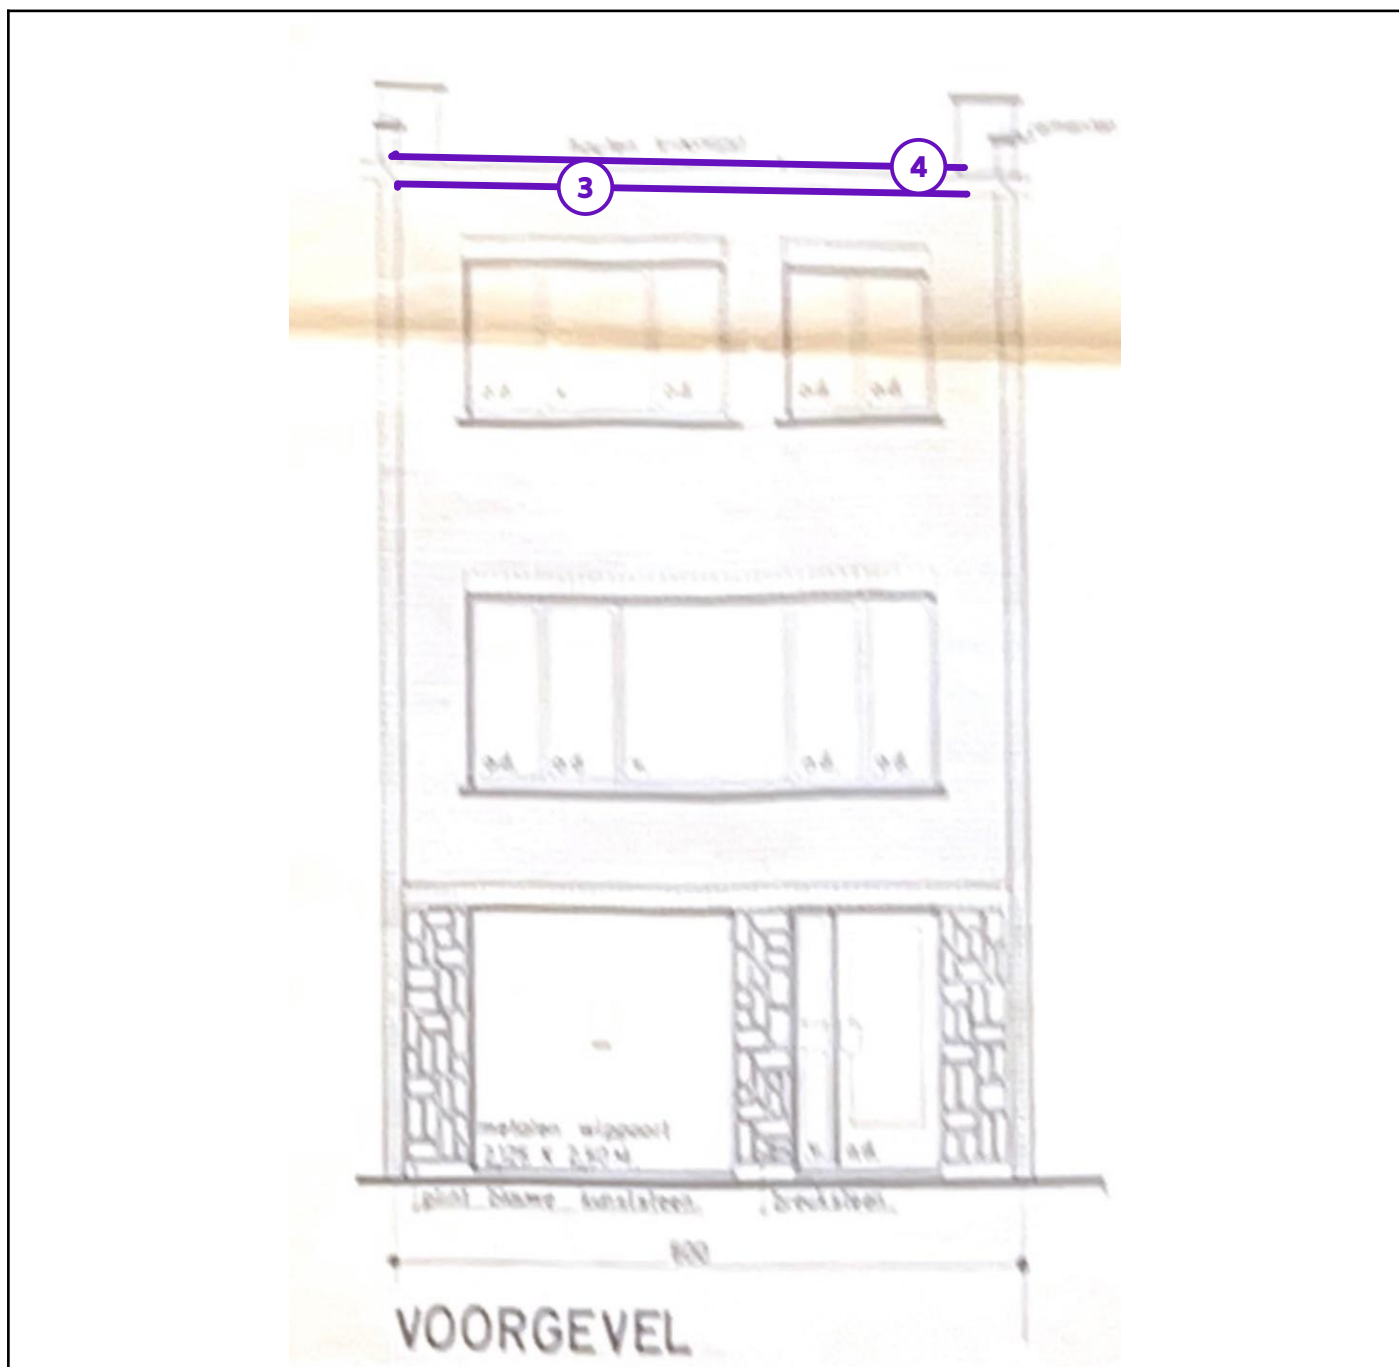
Plan 1.10: Voorgevel

Beschrijving	Type	Actie
3. Onderdak	Beperking	-
4. Dakbedekking woning	Beperking	-

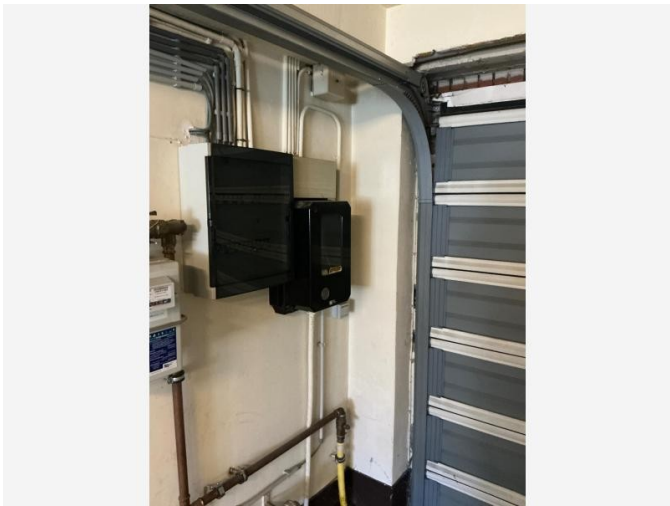
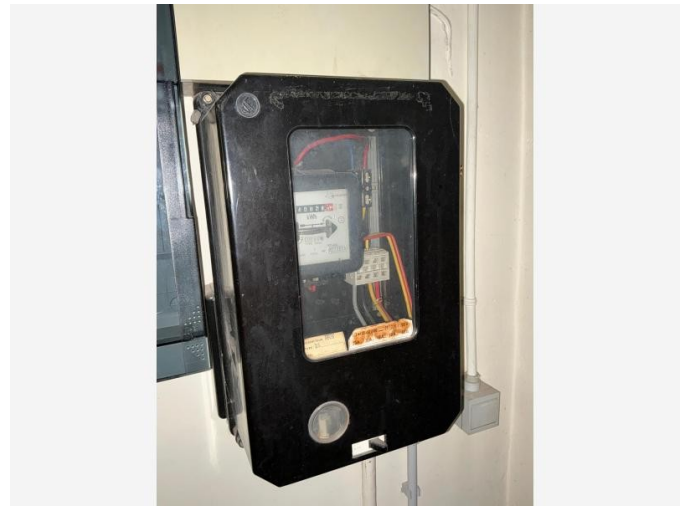
Het asbestmateriaal valt onder de mijlpaal van 2040.

Eindbeoordeling materiaalrisico	Laag materiaalrisico en/of verlaagde kans op vezelvrijgave
---------------------------------	--

Gebondenheid	Categorie 1: hechtgebonden in oorsprong
Asbestsoort (vezeltype)	Crocidoliet aanwezig
Asbestconcentratie	Laag (< 50%)
Afschermingsgraad van het gehele materiaal	Geheel of deels vrij aan de binnenlucht, maar geen contact met binnenluchtstromen
Toestand van het materiaal	Onbeschadigd, niet verweerd

Beschrijving	Bakeliet
Omgeving	Binnen
Primaire drager	Communicatie en elektrische infrastructuur en uitrusting
Asbestmateriaal	Plaat, paneel, tablet - Type Bakeliet
Bindmiddel van asbestmateriaal	Kunststof of -hars
Gebondenheid op basis van bindmiddel	Hecht
Hoeveelheid (oppervlakte - dikte - aantal)	<ul style="list-style-type: none"> • 0,60 m² - 1,00 cm - 1 stuk
Totaal volume	0,006 m ³
Eenvoudig bereikbaar	Ja
Bevestigingswijze	<ul style="list-style-type: none"> • Geschroefd
Identificatiemethode	<p>De asbestdeskundige beoordeelt het materiaal als asbestverdacht en dus asbesthoudend, en dit zonder monstername.</p> <p>Motivatie: De monstername brengt andere schade aan dan schade die inherent is aan de monstername.</p>
Destructieve handeling voor identificatie	Nee
Opmerking	De vermelde oppervlaktes, diktes, gewichten en volumes betreffen een beredeneerde schatting. Er worden geen rechten verleend aan deze oppervlaktes/diktes/volumes.

Zorgvuldig beheren

- Zorg voor een veilig beheer. Vermijd het beschadigen van het asbestmateriaal. Controleer de toestand jaarlijks op wijzigingen.
- Voer bijkomende staalname(s) uit.

- Eenvoudige handelingen: mag via doe-het-zelf of door werknemer(s) met opleidingsattest eenvoudige handelingen
Schakelaars, stopcontacten en andere gelijkaardige toepassingen kunnen eenvoudig losgeschroefd, afvoeren op de daarvoor voorziene plek op containerpark. --> Afgesloten of verzegelde kast --> EH opgeleide techniker personeel 8u basisopleiding asbest.

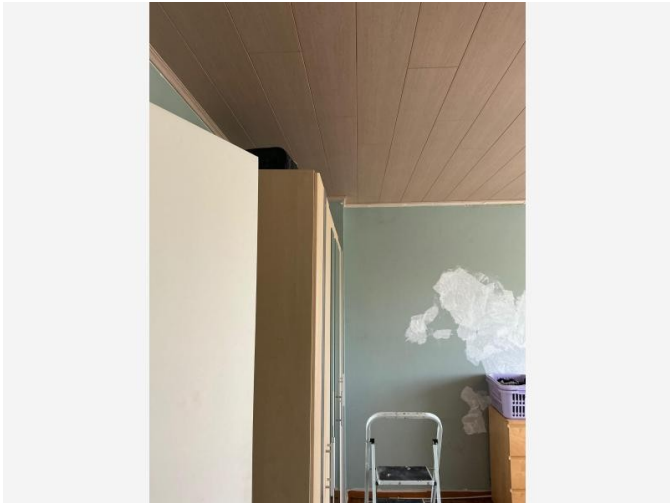
Tijdelijke beperking

Reden: Er is geen volledige risicobeoordeling mogelijk

Uitleg van de asbestdeskundige: Niet waarneembaar, er kunnen asbestverdachte toepassingen aanwezig zijn.

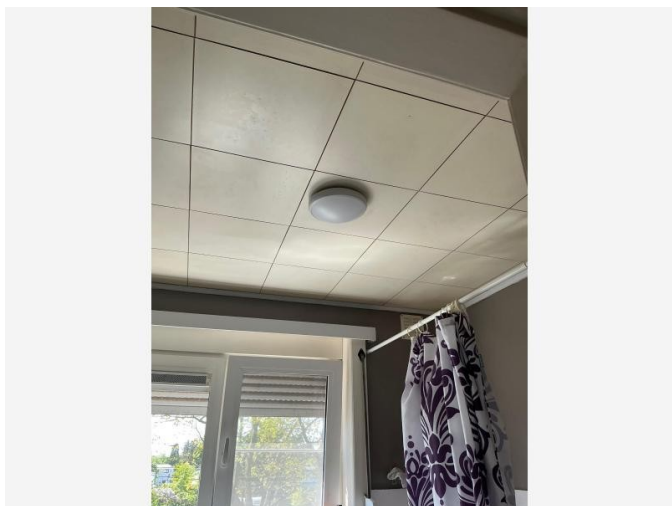
Tijdelijke beperking

Reden: Er is geen volledige risicobeoordeling mogelijk

Uitleg van de asbestdeskundige: Niet waarneembaar, er kunnen asbestverdachte toepassingen aanwezig zijn.

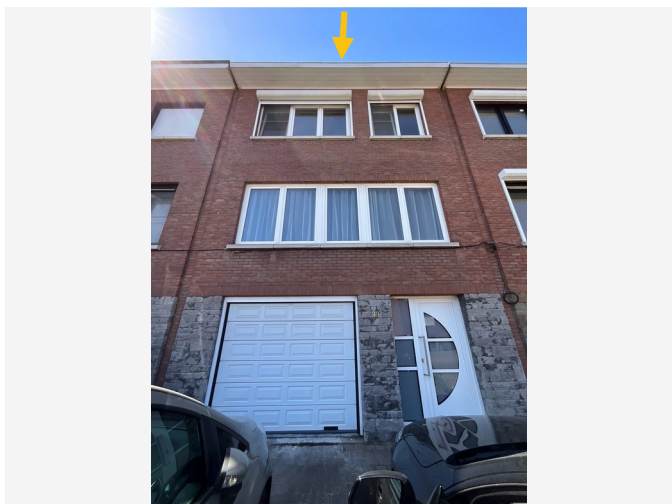
Tijdelijke beperking

Reden: Het te onderzoeken materiaal situeert zich hoger dan 3,50 m te rekenen vanaf een veilige ondergrond

Uitleg van de asbestdeskundige: Geen risicobeoordeling van hoofddak mogelijk door hoogte. Geen bewijsstukken beschikbaar

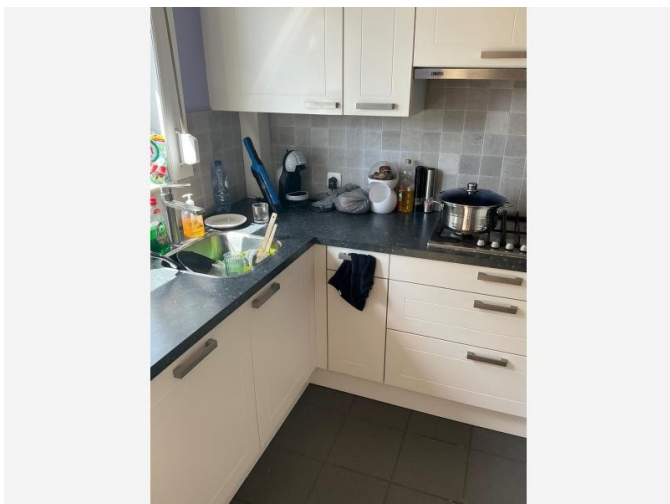
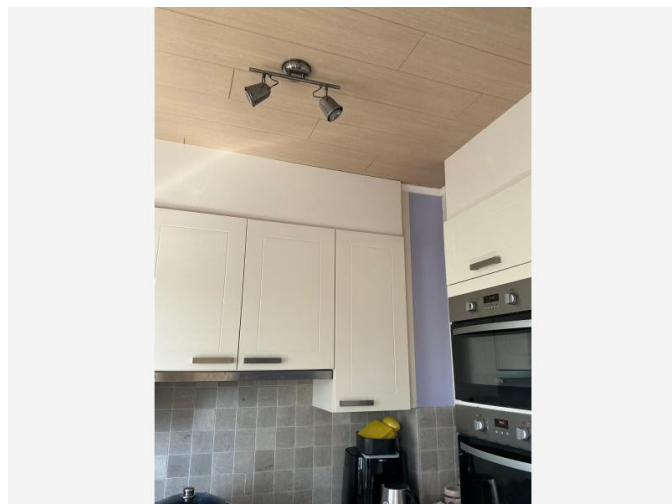
Informatie over een materiaal dat de asbestdeskundige niet meer kan waarnemen of vaststellen

In het inspectieprotocol is een monsternamen van tegel- en vloerlijm verplicht om dit te identificeren als niet-asbesthoudend. Er waren geen facturen ter beschikking die bevestigen dat de tegels/vloer na 2001 waren geplaatst. Er waren geen bestaande beschadigingen aan de wandtegels of vloer om de lijm voldoende te kunnen inspecteren. Om dit af te toetsen is het aangewezen om bij eventuele renovatiewerken aan de tegels en de parket verder onderzoek/staalname te laten uitvoeren ter controle.

Basis voor advies	Beoordeling op basis van expertise, zonder een vaststelling door de asbestdeskundige.
Primaire drager	Binnenwand
(Asbest)materiaal	In-situ afwerkingslagen - Lijm laag
Bindmiddel	Cement
Gebondenheid bindmiddel	Hecht

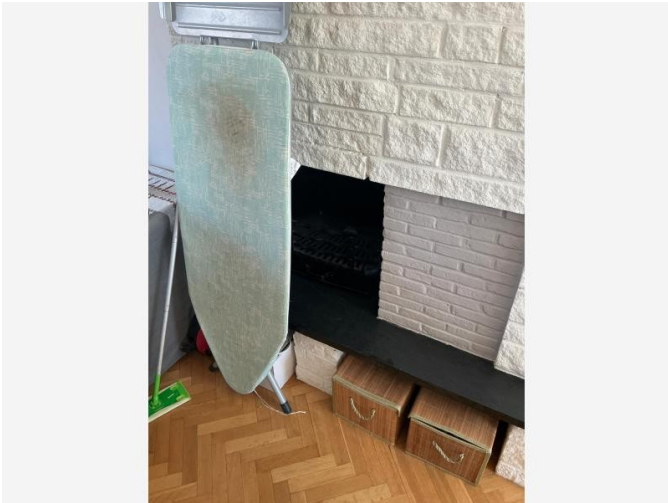
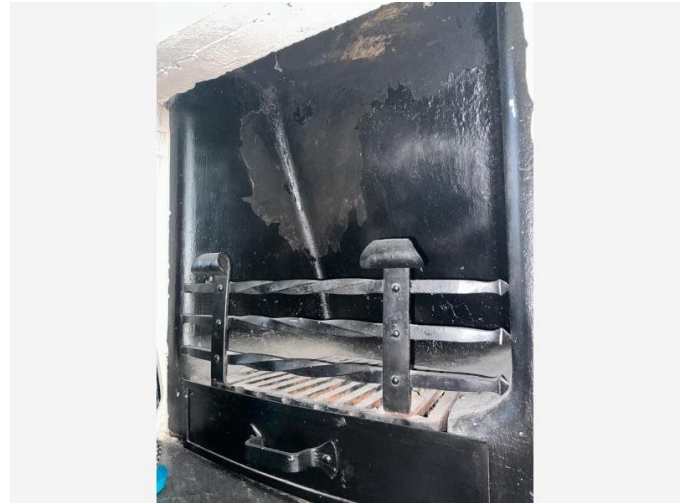
Informatie over een materiaal dat de asbestdeskundige niet meer kan waarnemen of vaststellen

Dit rookgaskanaal kan asbestverdacht zijn, het is niet waarneembaar.

Basis voor advies	De asbestdeskundige beoordeelt het materiaal als asbesthoudend op basis van een beoordeling met het blote oog.
--------------------------	--

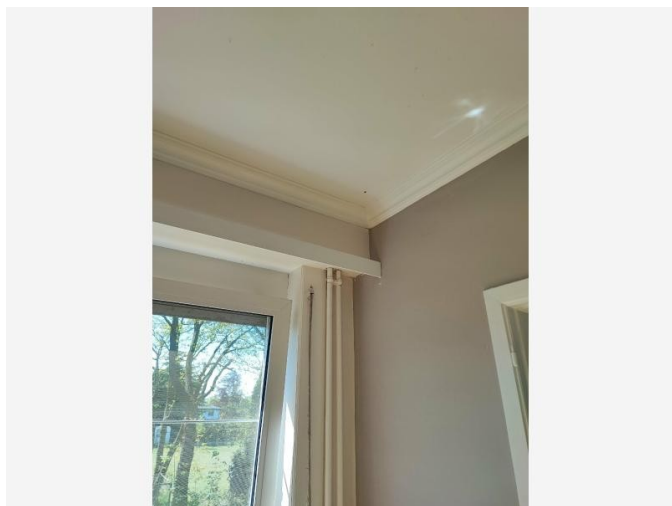
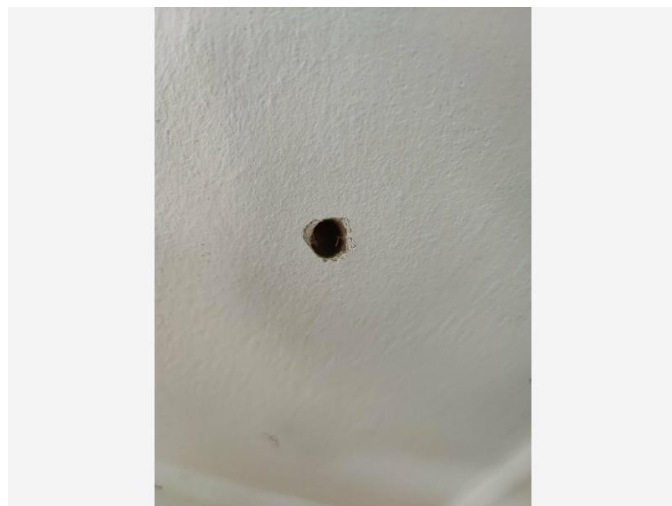
Fiche 7: Pleisterwerk plafond

Geen asbest

#	Type	Referentie	Resultaat
7.1	Puntmonster	6020440172	Geen asbest

Beschrijving	Pleisterwerk plafond
Omgeving	Binnen
Primaire drager	Plafond
Bindmiddel van materiaal	Gips - kalk
Gebondenheid op basis van bindmiddel	Niet-hechtgebonden
Hoeveelheid (oppervlakte - dikte - aantal)	• 65,00 m ² - 1,00 cm - 1 stuk
Totaal volume	0,65 m ³
Identificatiemethode	Een monstername door de asbestdeskundige met laboanalyse door een asbestlabo.
Destructieve handeling voor identificatie	Nee
Opmerking	De vermelde oppervlaktes, diktes, gewichten en volumes betreffen een beredeneerde schatting. Er worden geen rechten verleend aan deze oppervlaktes/diktes/volumes.

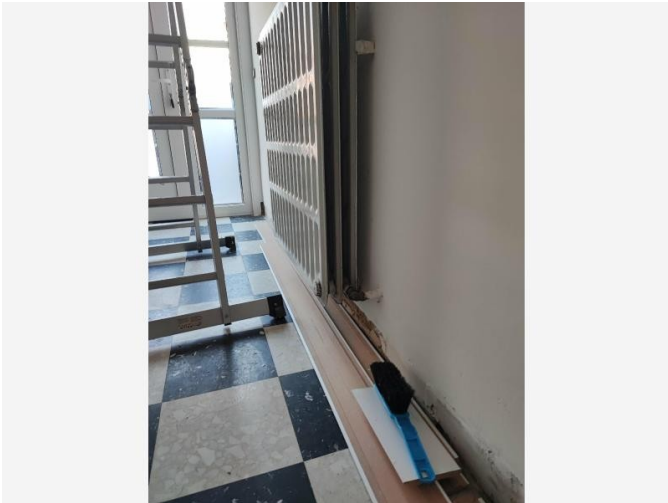
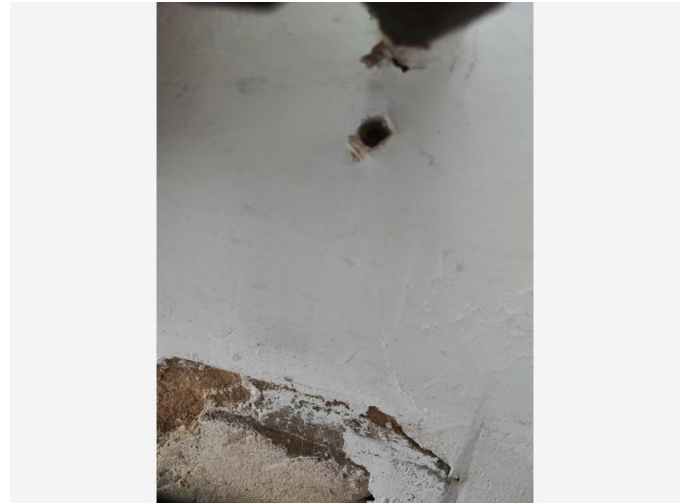
Geen asbest

#	Type	Referentie	Resultaat
8.1	Mengmonster	6020440171	Geen asbest

Beschrijving	Pleisterwerk wanden
Omgeving	Binnen
Primaire drager	Binnenwand
Bindmiddel van materiaal	Gips - kalk
Gebondenheid op basis van bindmiddel	Niet-hechtgebonden
Hoeveelheid (oppervlakte - dikte - aantal)	• 180,00 m ² - 1,00 cm - 1 stuk
Totaal volume	1,80 m ³
Identificatiemethode	Een monstername door de asbestdeskundige met laboanalyse door een asbestlabo.
Destructieve handeling voor identificatie	Nee
Opmerking	De vermelde oppervlaktes, diktes, gewichten en volumes betreffen een beredeneerde schatting. Er worden geen rechten verleend aan deze oppervlaktes/diktes/volumes.

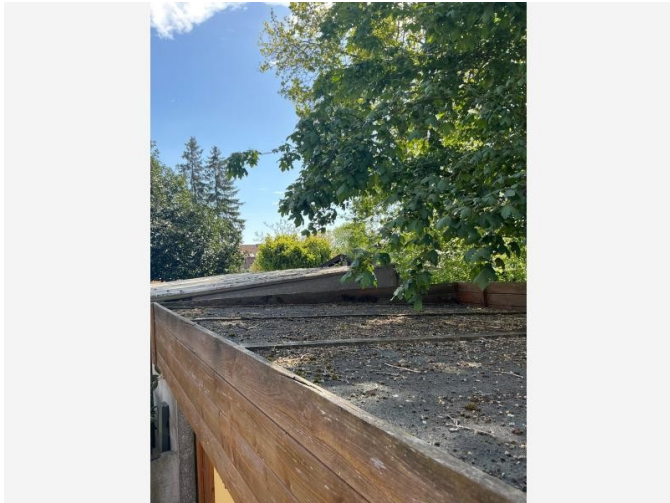
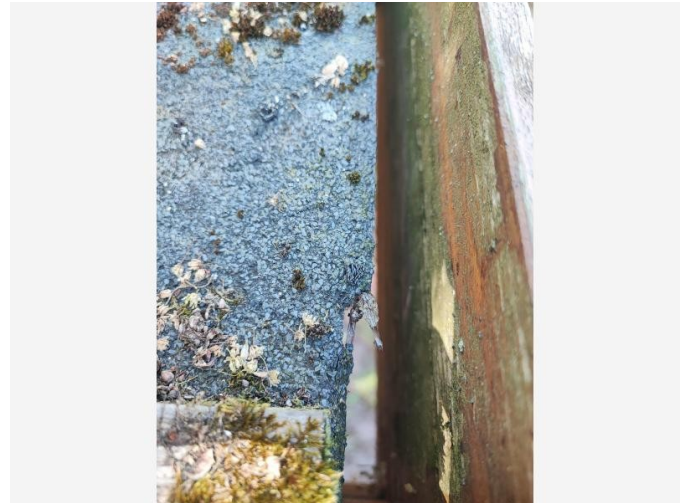
Fiche 9: Dakbedekking tuinhuis

Geen asbest

#	Type	Referentie	Resultaat
9.1	Puntmonster	6020440170	Geen asbest

Beschrijving	Dakbedekking tuinhuis
Omgeving	Buiten
Primaire drager	Plat dak
Bindmiddel van materiaal	Bitumen (roofing, teer, asfalt)
Gebondenheid op basis van bindmiddel	Hecht
Hoeveelheid (oppervlakte - aantal)	<ul style="list-style-type: none">• 18,00 m² - 1 stuk
Totale oppervlakte	18,00 m ²
Identificatiemethode	Een monstername door de asbestdeskundige met laboanalyse door een asbestlabo.
Destructieve handeling voor identificatie	Nee
