Asbestinventarisatetest

Olijftakstraat 5/GD, 2060 Antwerpen

Attestnummer : 20260511-000515.000

Uitgegeven op : 11.05.2026

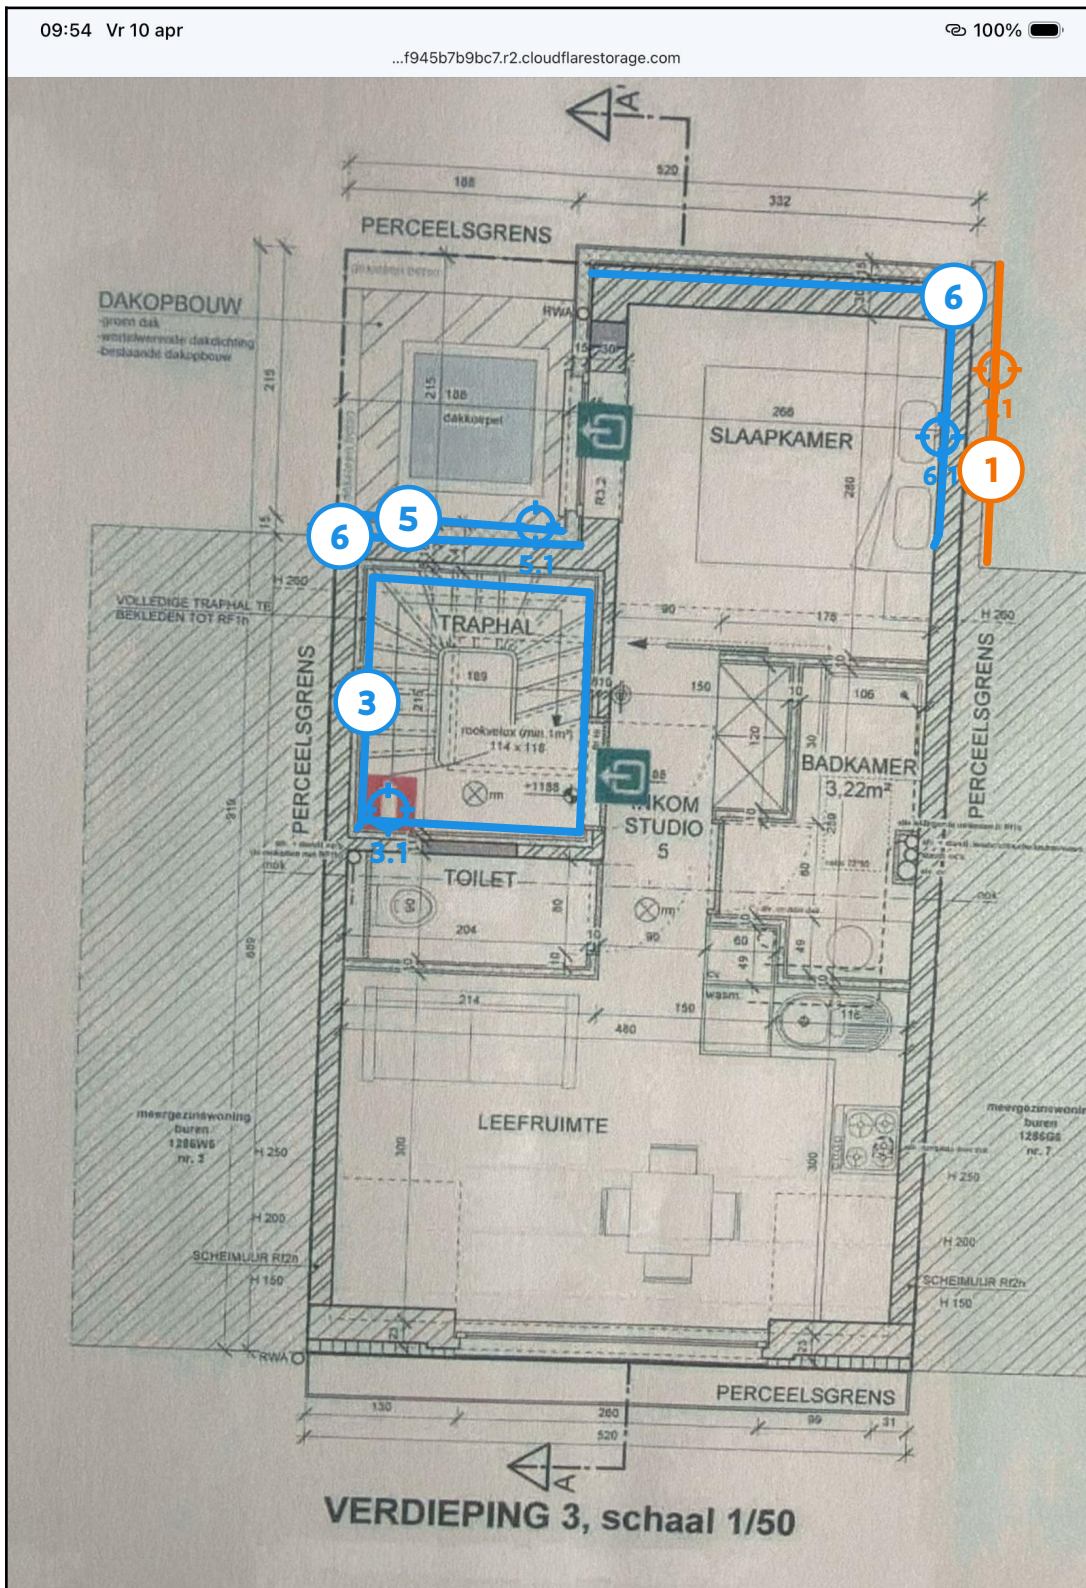
Plan 1.5: 3de verdiep

1. Leien	Asbestmateriaal	Verwijderen
1.1 Code: 6020439420	Puntmonster	-
3. Pleisterwerk wand	Geen asbest	-
3.1 Code: 6020440184	Mengmonster	-
5. Boeiboord	Geen asbest	-
5.1 Code: 6020440181	Puntmonster	-
6. Pasta	Geen asbest	-
6.1 Code: 6020440183	Puntmonster	-

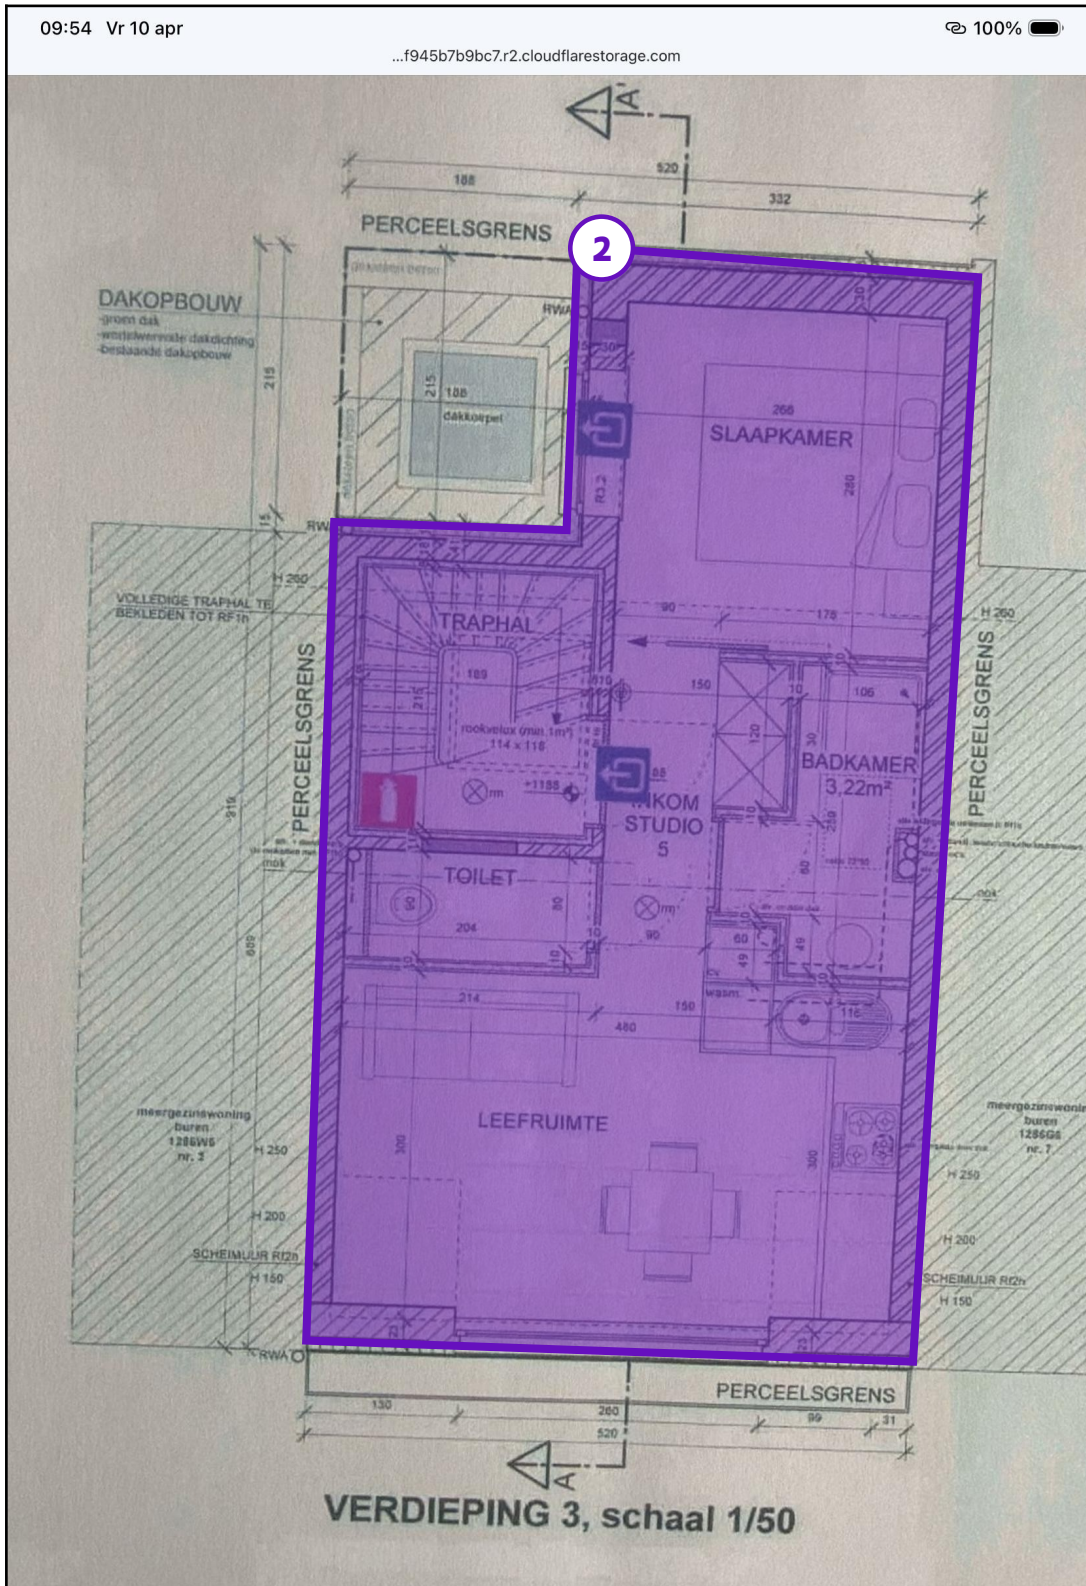
Plan 1.6: 3de verdiep kopie

2. Onderdak	Beperking	-
-------------	-----------	---

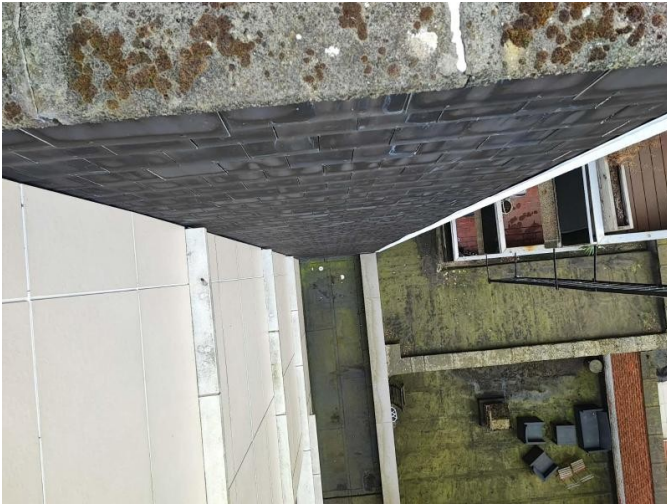
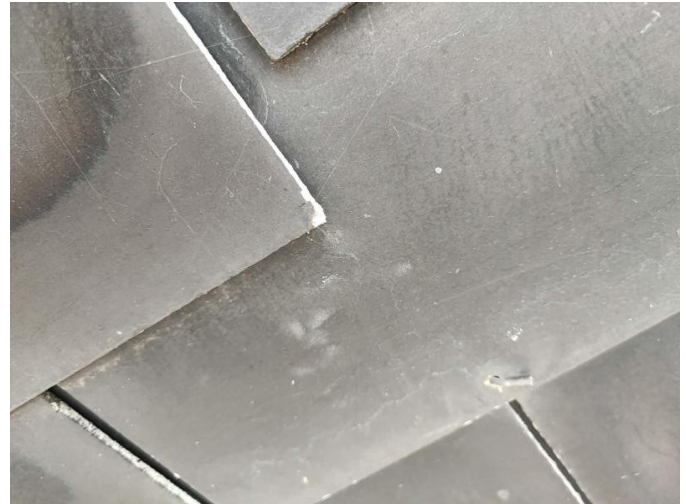
Het asbestmateriaal valt onder de mijlpaal van 2034.

Eindbeoordeling materiaalrisico	Zeer laag materiaalrisico en/of zeer lage kans op vezelvrijgave
---------------------------------	-----------------------------------------------------------------

Gebondenheid	Categorie 1: hechtgebonden in oorsprong
Asbestsoort (vezeltype)	Alleen chrysotiel aanwezig
Asbestconcentratie	Laag (< 50%)
Afschermingsgraad van het gehele materiaal	Geheel of deels vrij aan de buitenlucht, maar geen contact met binnenlucht
Toestand van het materiaal	Onbeschadigd, niet verweerd

#	Type	Referentie	Resultaat
1.1	Puntmonster	6020439420	Chrysotiel

Beschrijving	Leien
Omgeving	Buiten
Primaire drager	Wand buitenschil
Asbestmateriaal	Dak- en gevelbekleding - Lei, shingle
Bindmiddel van asbestmateriaal	Cement
Gebondenheid op basis van bindmiddel	Hecht
Hoeveelheid (oppervlakte - aantal)	<ul style="list-style-type: none">• 65,00 m² - 1 stuk
Totale oppervlakte	65,00 m ²
Eenvoudig bereikbaar	Ja
Bevestigingswijze	<ul style="list-style-type: none">• Genageld, geniet
Identificatiemethode	Een monstername door de asbestdeskundige met laboanalyse door een asbestlabo.
Destructieve handeling voor identificatie	Nee
Opmerking	De vermelde oppervlaktes, diktes, gewichten en volumes betreffen een beredeneerde schatting. Er worden geen rechten verleend aan deze oppervlaktes/diktes/volumes.

- Zorg voor een veilig beheer. Vermijd het beschadigen van het asbestmateriaal. Controleer de toestand jaarlijks op wijzigingen.

- Eenvoudige handelingen: mag via doe-het-zelf of door werknemer(s) met opleidingsattest eenvoudige handelingen
Dragen van de nodige beschermingsmiddelen (mondmasker ffp3, handschoenen, tyvec). Indien mogelijk de ondervloer afdekken, leien voorzichtig verwijderen, extra fixeren, niet breken, niet gooien, onmiddellijk verpakken of voorzichtig in container met asbest bag plaatsen.

Gebruik geen stortkokers.

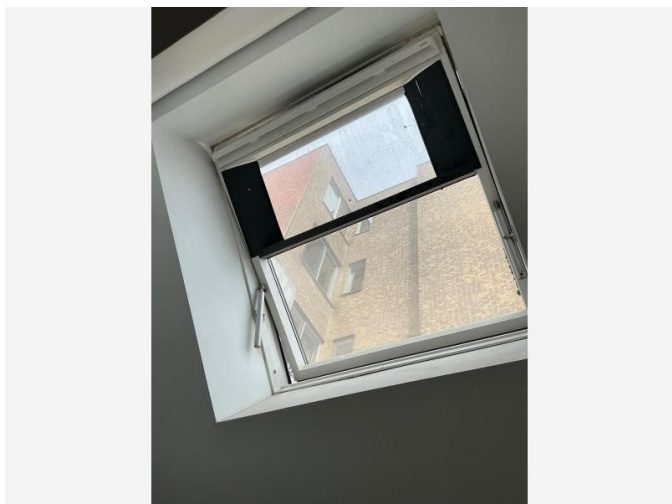
Situeringfoto

Tijdelijke beperking

Reden: Er is geen volledige risicobeoordeling mogelijk

Uitleg van de asbestdeskundige: Door de roofing op het dak en de plafondaafwerking binnen is het onderdak niet inspecteerbaar.

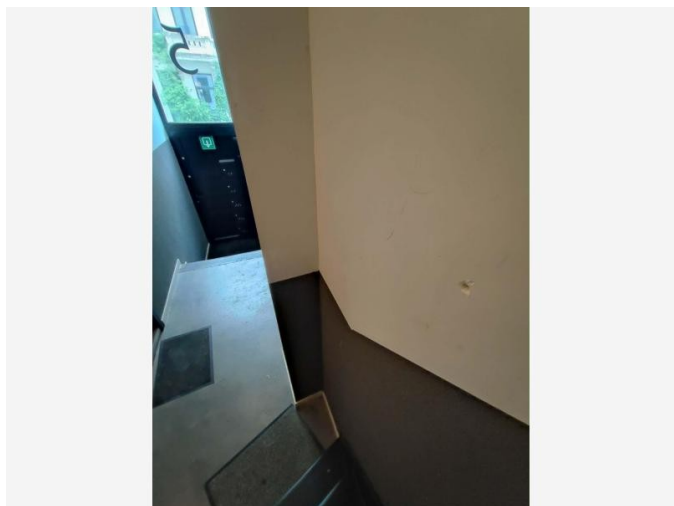
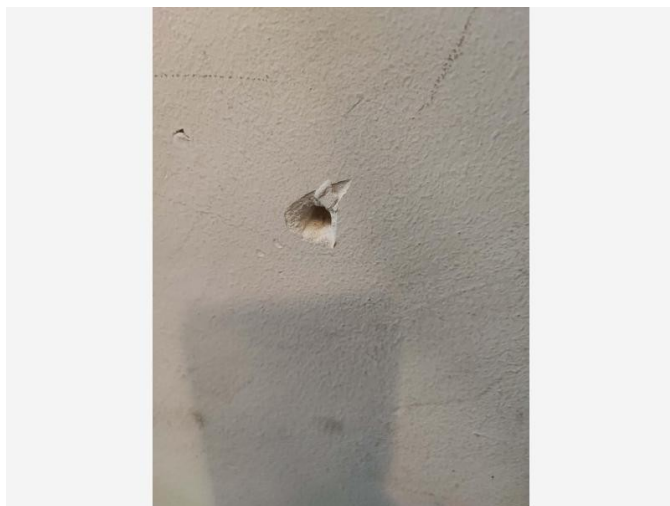
Fiche 3: Pleisterwerk wand

Geen asbest

#	Type	Referentie	Resultaat
3.1	Mengmonster	6020440184	Geen asbest

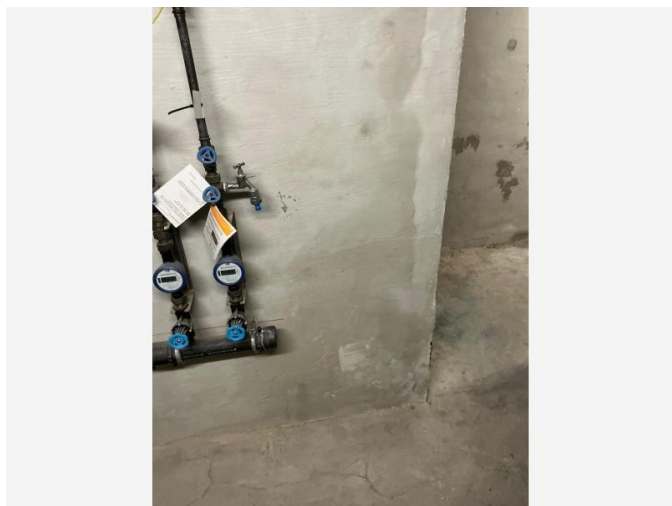
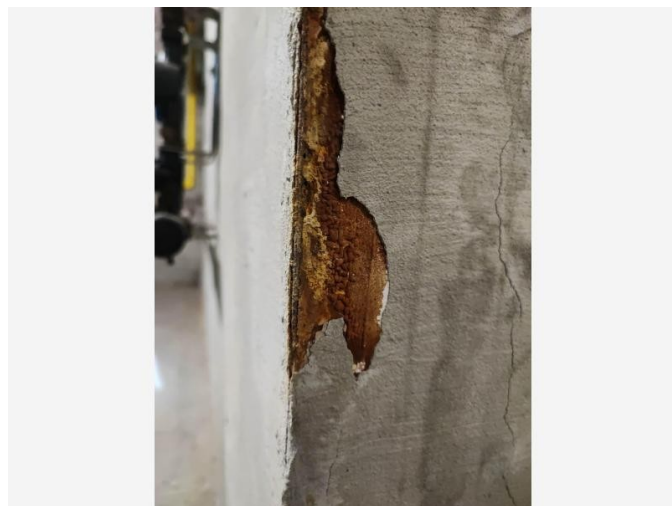
Geen asbest

#	Type	Referentie	Resultaat
4.1	Puntmonster	6020439422	Geen asbest

Beschrijving	Cementering kelder
Omgeving	Binnen
Primaire drager	Binnenwand
Bindmiddel van materiaal	Cement
Gebondenheid op basis van bindmiddel	Hecht
Hoeveelheid (oppervlakte - dikte - aantal)	• 120,00 m ² - 1,00 cm - 1 stuk
Totaal volume	1,20 m ³
Identificatiemethode	Een monstername door de asbestdeskundige met laboanalyse door een asbestlabo.
Destructieve handeling voor identificatie	Nee
Opmerking	De vermelde oppervlaktes, diktes, gewichten en volumes betreffen een beredeneerde schatting. Er worden geen rechten verleend aan deze oppervlaktes/diktes/volumes.

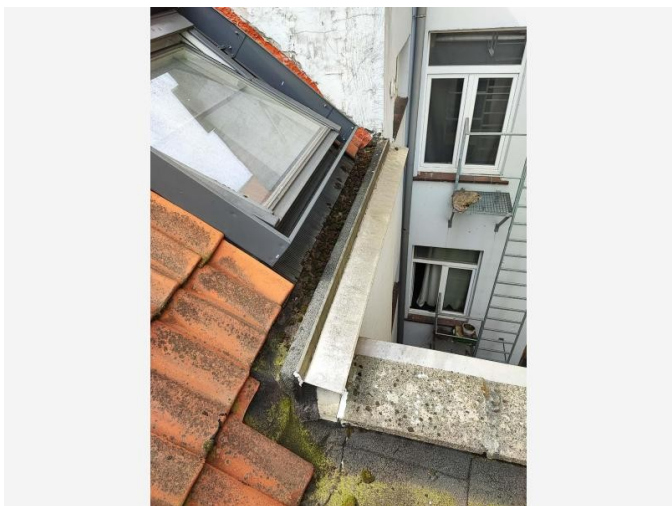
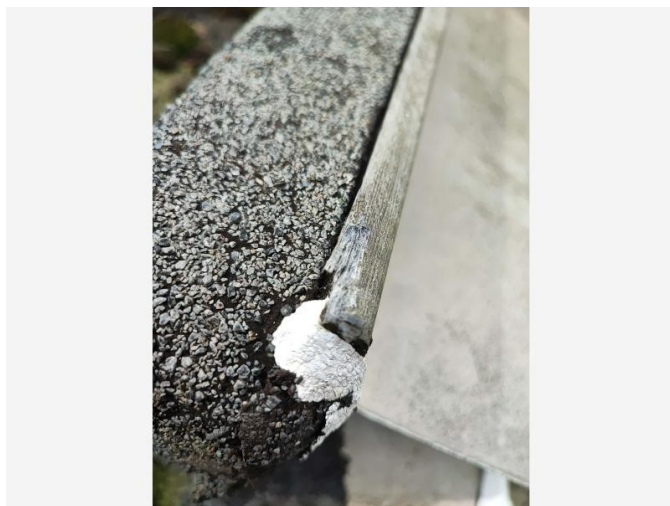
Geen asbest

#	Type	Referentie	Resultaat
5.1	Puntmonster	6020440181	Geen asbest

Beschrijving	Boeiboord
Omgeving	Buiten
Primaire drager	Plat dak
Bindmiddel van materiaal	Cement
Gebondenheid op basis van bindmiddel	Hecht
Hoeveelheid (oppervlakte - aantal)	• 1,00 m ² - 1 stuk
Totale oppervlakte	1,00 m ²
Identificatiemethode	Een monstername door de asbestdeskundige met laboanalyse door een asbestlabo.
Destructieve handeling voor identificatie	Nee
Opmerking	De vermelde oppervlaktes, diktes, gewichten en volumes betreffen een beredeneerde schatting. Er worden geen rechten verleend aan deze oppervlaktes/diktes/volumes.

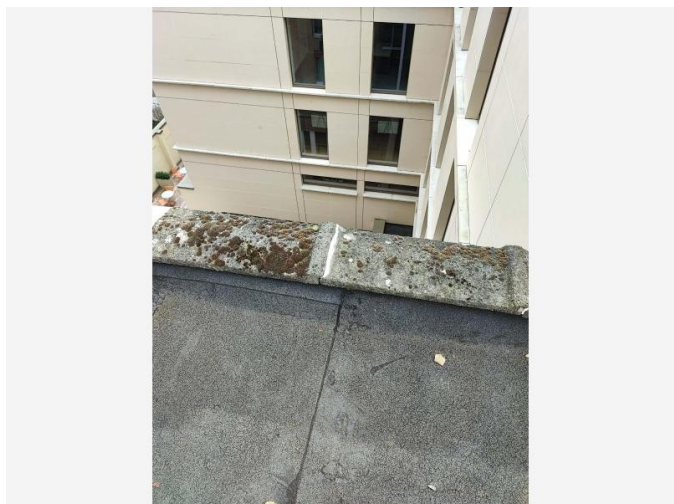
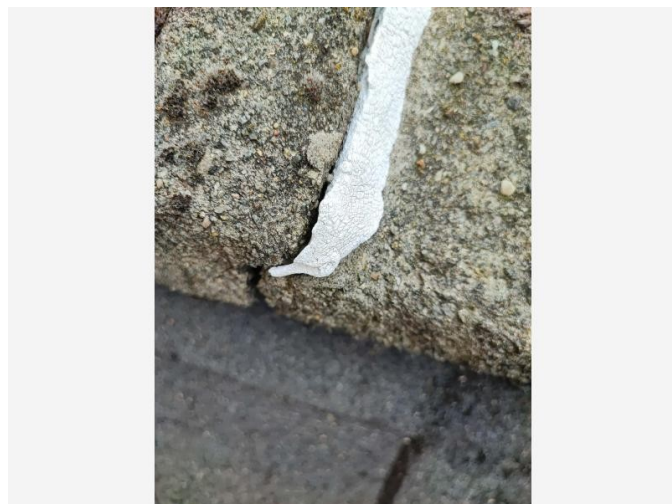
Fiche 6: Pasta

Geen asbest

#	Type	Referentie	Resultaat
6.1	Puntmonster	6020440183	Geen asbest

Beschrijving	Pasta
Omgeving	Buiten
Primaire drager	Afboording, omheining...
Bindmiddel van materiaal	Kitten, mastiek, pasta
Gebondenheid op basis van bindmiddel	Hecht
Hoeveelheid (lengte - aantal)	<ul style="list-style-type: none">• 8,00 m - 1 stuk
Totale lengte	8,00 m
Identificatiemethode	Een monstername door de asbestdeskundige met laboanalyse door een asbestlabo.
Destructieve handeling voor identificatie	Nee
Opmerking	De vermelde oppervlaktes, diktes, gewichten en volumes betreffen een beredeneerde schatting. Er worden geen rechten verleend aan deze oppervlaktes/diktes/volumes.
