# Asbestinventarisatetest

Goormansstraat 32, 2242 Zandhoven

Attestnummer : 20260429-000269.000

Uitgegeven op : 29.04.2026

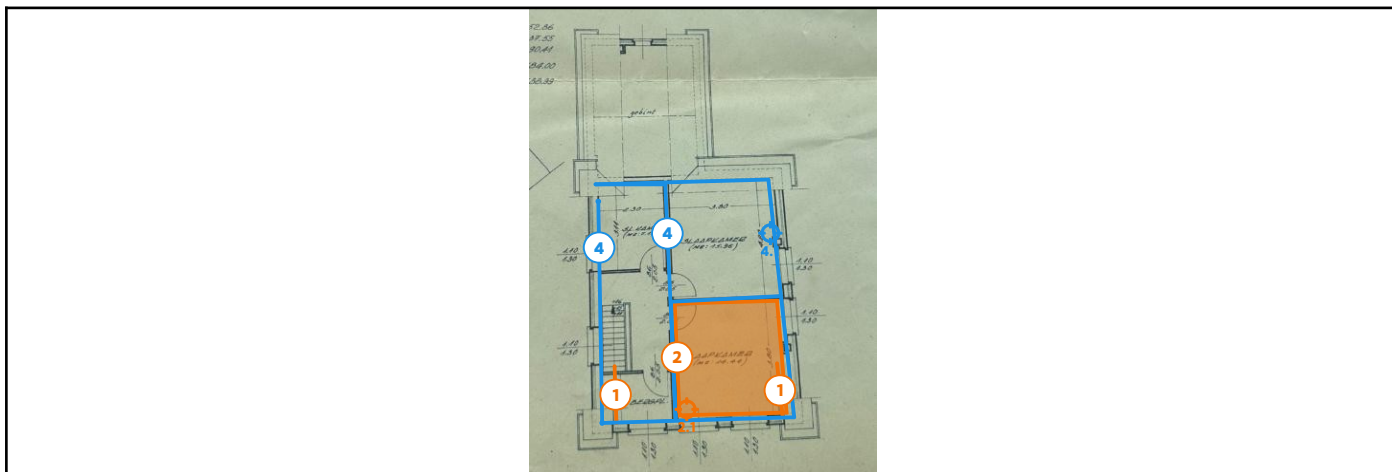
## Plan 1.3: 1e verdieping

Beschrijving	Type	Actie
1. Leien dakkappel	Asbestmateriaal	<a href="#">Verwijderen</a>
2. Vynil	Asbestmateriaal	<a href="#">Verwijderen</a>
2.1 Code: 6020442071	Puntmonster	-
4. Pleisterwerk	Geen asbest	-
4.1 Code: 6020044797	Mengmonster	-

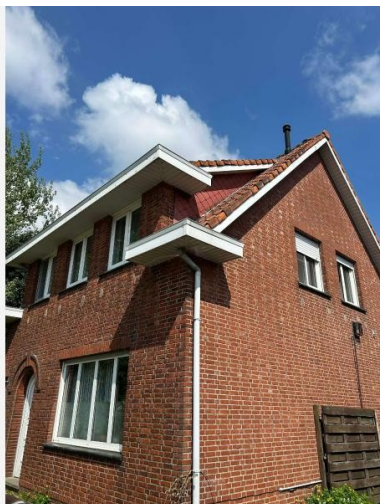
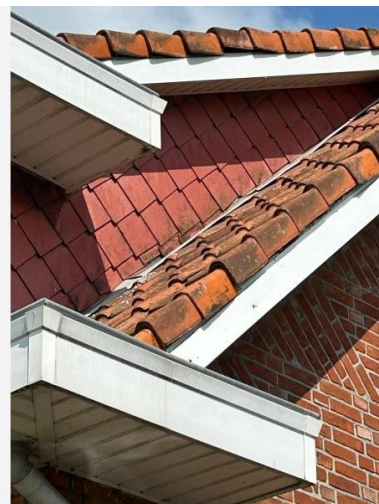
Het asbestmateriaal valt onder de mijlpaal van 2034.

Eindbeoordeling materiaalrisico	Laag materiaalrisico en/of verlaagde kans op vezelvrijgave
---------------------------------	------------------------------------------------------------

Gebondenheid	Categorie 1: hechtgebonden in oorsprong
Asbestsoort (vezeltype)	Crocidoliet aanwezig
Asbestconcentratie	Laag (< 50%)
Afschermingsgraad van het gehele materiaal	Geheel of deels vrij aan de buitenlucht, maar geen contact met binnenlucht
Toestand van het materiaal	Licht beschadigd, licht verweerd. Intacte calciumsilicaatplaat of materiaal met categorie 3-gebondenheid

<b>Beschrijving</b>	Leien dakkappel
<b>Omgeving</b>	Buiten
<b>Primaire drager</b>	Wand buitenschil
<b>Asbestmateriaal</b>	Dak- en gevelbekleding - Lei, shingle
<b>Bindmiddel van asbestmateriaal</b>	Cement
<b>Gebondenheid op basis van bindmiddel</b>	Hecht
<b>Hoeveelheid (oppervlakte - aantal)</b>	<ul style="list-style-type: none"><li>• 2,00 m<sup>2</sup> - 2 stuks</li></ul>
<b>Totale oppervlakte</b>	4,00 m <sup>2</sup>
<b>Eenvoudig bereikbaar</b>	Ja
<b>Bevestigingswijze</b>	<ul style="list-style-type: none"><li>• Geklemd</li><li>• Genageld, geniet</li></ul>
<b>Identificatiemethode</b>	<p>De asbestdeskundige beoordeelt het materiaal als asbestverdacht en dus asbesthoudend, en dit zonder monstername.</p> <p>Motivatie: Er is een onderzoeksbeperking die monstername verhindert; De ruimte of het materiaal bevindt zich hoger dan 3,5 meter vanaf een vaste ondergrond.</p>
<b>Destructieve handeling voor identificatie</b>	Nee

- Verwijder dit asbestmateriaal zo snel mogelijk. Volg de toestand goed op.

- Eenvoudige handelingen: mag via doe-het-zelf of door werknemer(s) met opleidingsattest eenvoudige handelingen  
EH via doe-het zelf Dragen van de nodige beschermingsmiddelen (mondmasker ffp3, handschoenen,tyvec). Indien mogelijk de ondervloer afdekken , leien voorzichtig verwijderen, extra fixeren, niet breken , niet gooien, onmiddellijk verpakken of voorzichtig in container met asbest bag plaatsen.

Gebruik geen stortkokers.

Indien leien in slechte staat zijn en kans bestaat op breken : Eenvoudige handeling opgeleid personeel , alle werknemer(s) moeten wel beschikken over een opleidingsattest eenvoudige handelingen 8u

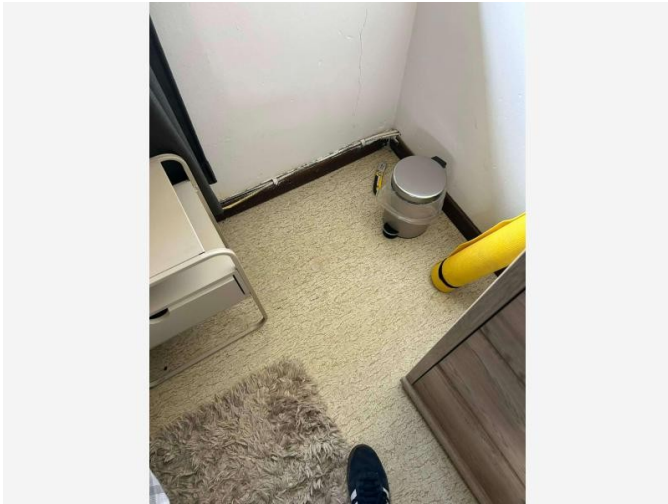
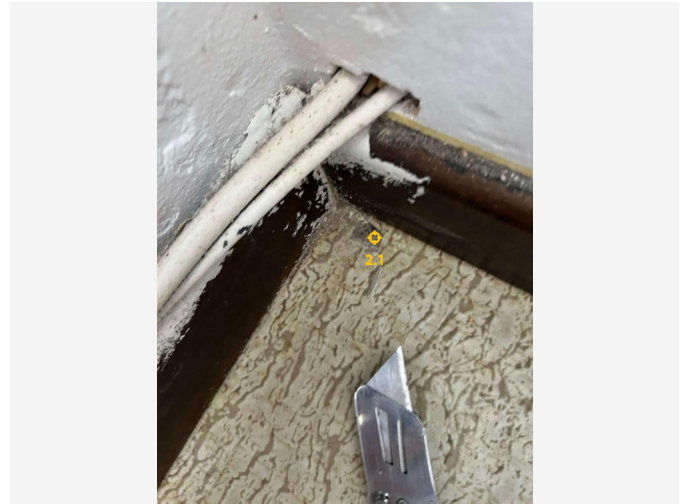
Het asbestmateriaal valt onder de mijlpaal van 2034.

Eindbeoordeling materiaalrisico	Laag materiaalrisico en/of verlaagde kans op vezelvrijgave
---------------------------------	------------------------------------------------------------

Gebondenheid	Categorie 2: niet-hechtgebonden met matrix
Asbestsoort (vezeltype)	Alleen chrysotiel aanwezig
Asbestconcentratie	Hoog ( $\geq 50\%$ )
Afschermingsgraad van het gehele materiaal	Geheel of deels vrij aan de binnenlucht, maar geen contact met binnenluchtstromen
Toestand van het materiaal	Onbeschadigd, niet verweerd

#	Type	Referentie	Resultaat
2.1	Puntmonster	6020442071	Chrysotiel

<b>Beschrijving</b>	Vynil
<b>Omgeving</b>	Binnen
<b>Primaire drager</b>	Vloer
<b>Asbestmateriaal</b>	Prefab - afwerking - Vloerzeil
<b>Bindmiddel van asbestmateriaal</b>	Karton - papier - viltachtig
<b>Gebondenheid op basis van bindmiddel</b>	Niet-hechtgebonden
<b>Hoeveelheid (oppervlakte - aantal)</b>	<ul style="list-style-type: none"><li>• 15,00 m<sup>2</sup> - 1 stuk</li></ul>
<b>Totale oppervlakte</b>	15,00 m <sup>2</sup>
<b>Eenvoudig bereikbaar</b>	Ja
<b>Bevestigingswijze</b>	<ul style="list-style-type: none"><li>• Verlijmd, ingegoten, versmeerd</li></ul>
<b>Identificatiemethode</b>	Een monstername door de asbestdeskundige met laboanalyse door een asbestlabo.
<b>Destructieve handeling voor identificatie</b>	Nee

- Verwijder dit asbestmateriaal zo snel mogelijk. Volg de toestand goed op.

- Hermetische zone (erkend asbestverwijderaar)  
HZ Erkend saneerder . Bij het lostrekken van de vinyl zal de onderlaag scheuren. Een kartonnen onderlaag is losgebonden.

Lijmresten worden met een freesmachine verwijderd in een hermetische zone. dragen van de nodige beschermingsmiddelen (mondmasker ffp3, handschoenen, tyvec )

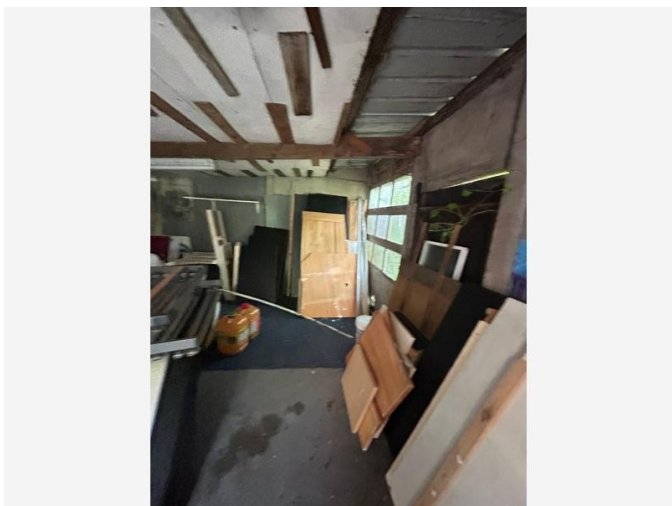
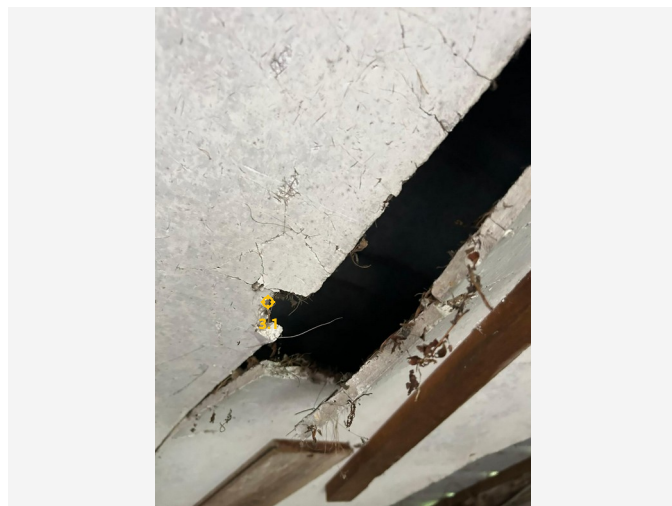
Geen asbest

#	Type	Referentie	Resultaat
3.1	Puntmonster	6020442076	Geen asbest

<b>Beschrijving</b>	Plaat tuinhuis
<b>Omgeving</b>	Binnen
<b>Primaire drager</b>	Plafond
<b>Bindmiddel van materiaal</b>	Gips - kalk
<b>Gebondenheid op basis van bindmiddel</b>	Niet-hechtgebonden
<b>Hoeveelheid (gewicht - aantal)</b>	<ul style="list-style-type: none"><li>• 20,00 kg - 1 stuk</li></ul>
<b>Totaal gewicht</b>	20,00 kg
<b>Identificatiemethode</b>	Een monstername door de asbestdeskundige met laboanalyse door een asbestlabo.
<b>Destructieve handeling voor identificatie</b>	Nee

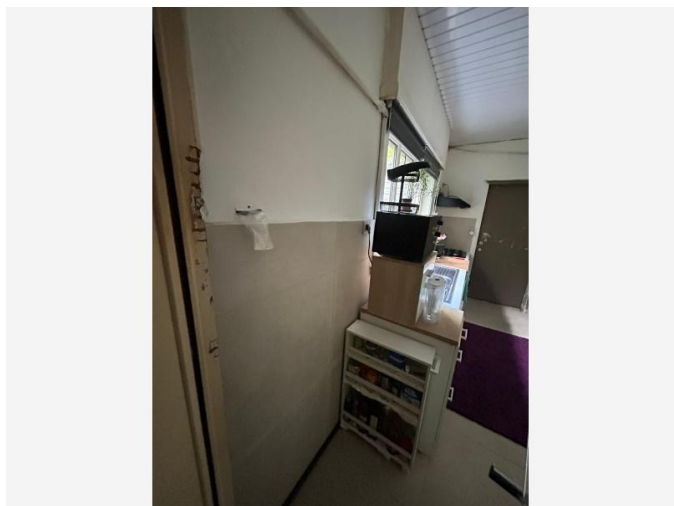
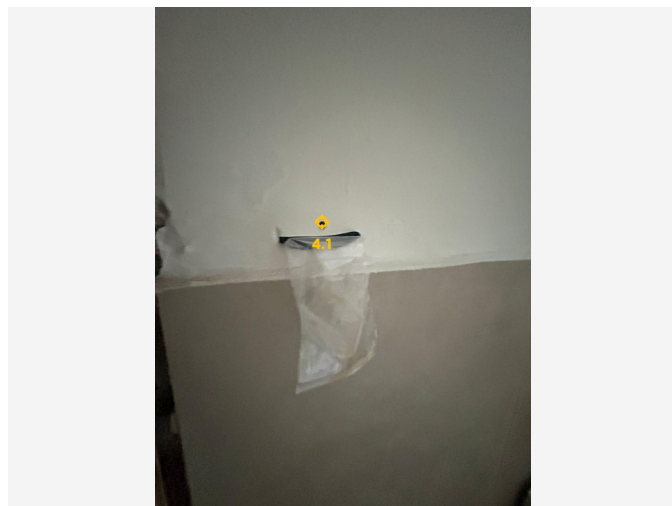
Geen asbest

#	Type	Referentie	Resultaat
4.1	Mengmonster	6020044797	Geen asbest

<b>Beschrijving</b>	Pleisterwerk
<b>Omgeving</b>	Binnen
<b>Primaire drager</b>	Binnenwand
<b>Bindmiddel van materiaal</b>	Gips - kalk
<b>Gebondenheid op basis van bindmiddel</b>	Niet-hechtgebonden
<b>Hoeveelheid (oppervlakte - dikte - aantal)</b>	• 150,00 m <sup>2</sup> - 0,20 cm - 1 stuk
<b>Totaal volume</b>	0,30 m <sup>3</sup>
<b>Identificatiemethode</b>	Een monstername door de asbestdeskundige met laboanalyse door een asbestlabo.
<b>Destructieve handeling voor identificatie</b>	Nee

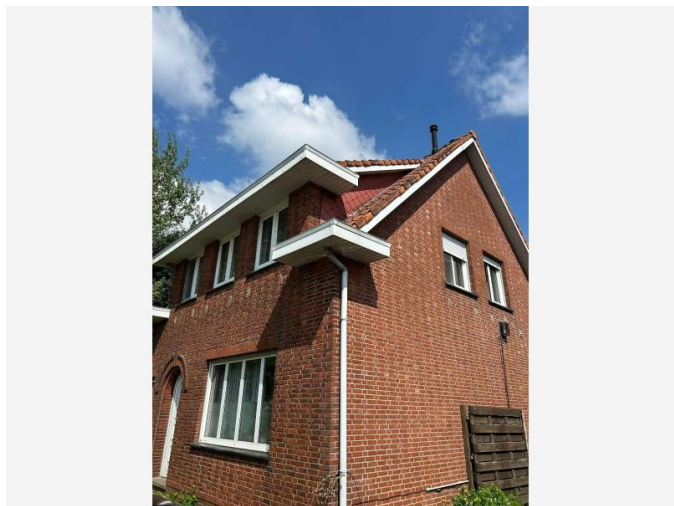
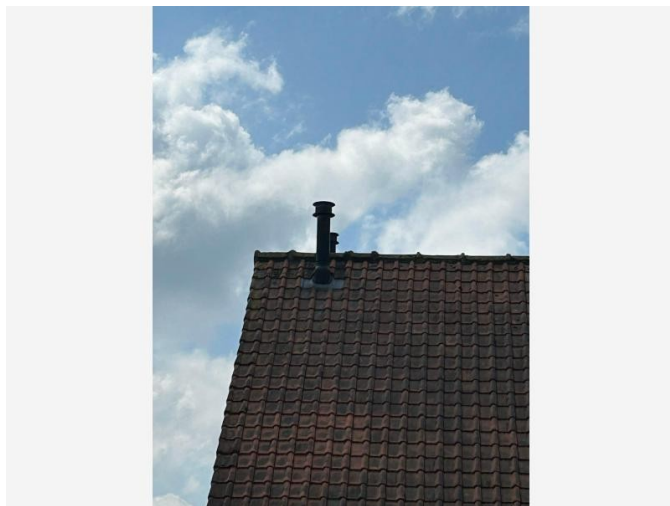
## Fiche 6: Rookgaskanaal

Beschrijving	Notitie	Terug te vinden op plannen
Fiche 5: Ketel	-	-
Fiche 6: Rookgaskanaal	Het rookgaskanaal bestaat uit metaal of pvc, deze is niet-asbestverdacht.	-
Fiche 7: Dakbedekking	De dakbedekking bestaat uit gewone klei plannen, deze zijn niet-asbestverdacht	Plan 1.4: Zolder
Fiche 8: Kitten ramen	De kisten van de ramen bestaan uit rubber of siliconen, deze zijn niet-asbestverdacht.	-
