Asbestinventarisatetest

Kapelstraat 50, 2627 Schelle

Attestnummer : 20260519-000278.000

Uitgegeven op : 19.05.2026

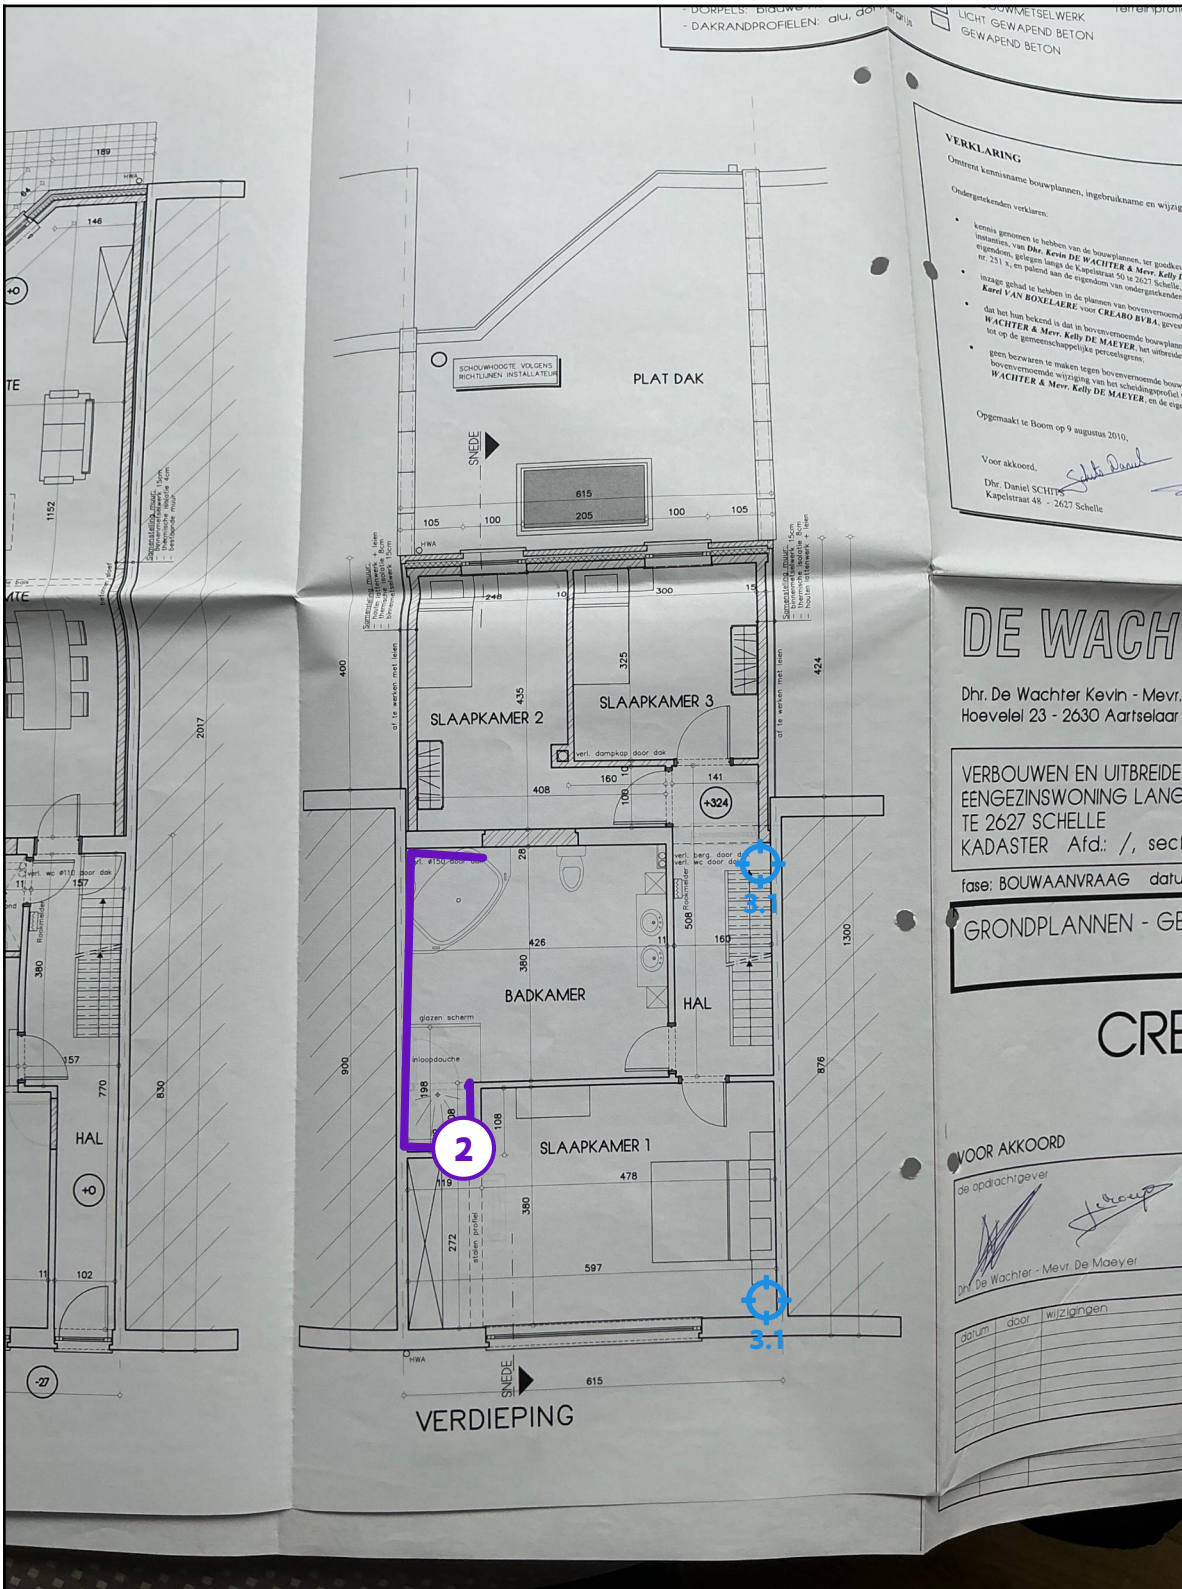
Plan 1.3: 1eV

2. Tegellijm	Advies	-
3. Pleisterwerk wanden	Geen asbest	-
3.1 Code: 6020441995	Mengmonster	-

In het inspectieprotocol is een monstername van tegel- en vloerlijm verplicht om dit te identificeren als niet-asbesthoudend. Er waren geen facturen ter beschikking die bevestigen dat de tegels/vloer na 2001 waren geplaatst. Er waren geen bestaande beschadigingen aan de wandtegels of vloer om de lijm voldoende te kunnen inspecteren. Om dit af te toetsen is het aangewezen om bij eventuele renovatiewerken aan de tegels en de parket verder onderzoek/staalname te laten uitvoeren ter controle.

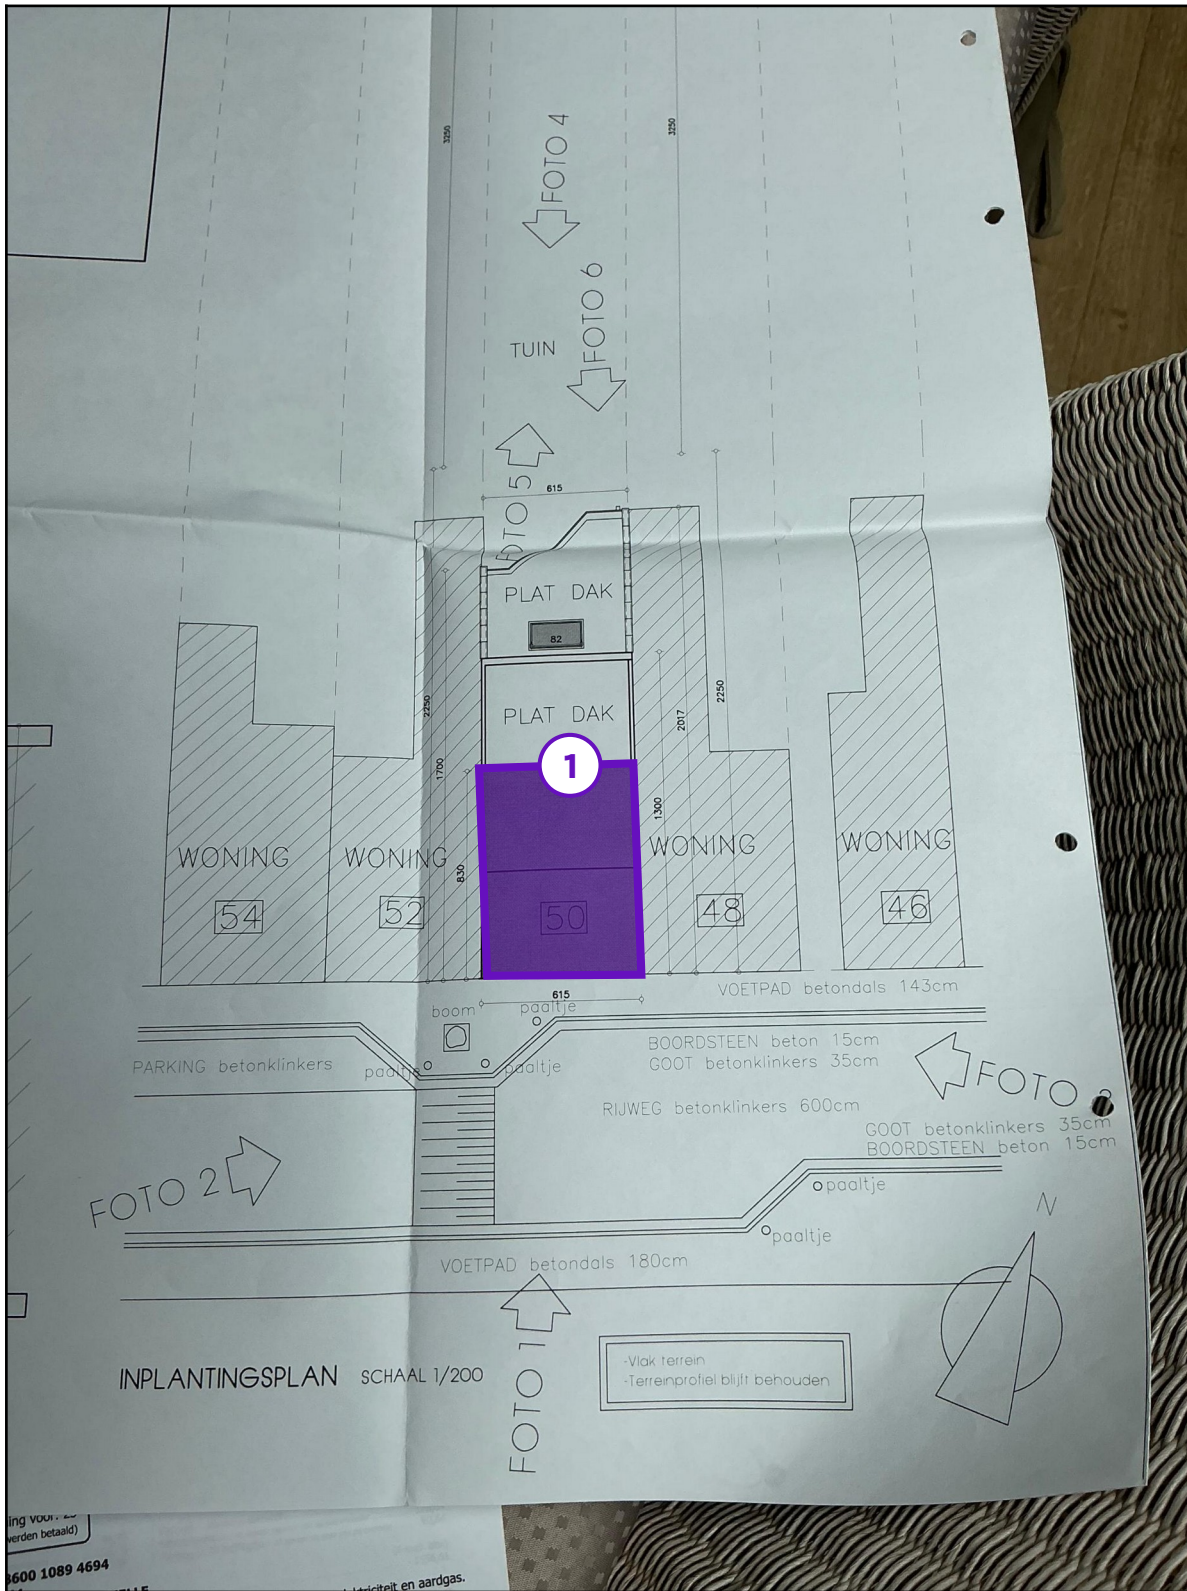
Plan 1.4: Bovenaanzicht

1. Onderdak	Beperking	-
-------------	-----------	---

Uitleg van de asbestdeskundige: Tussen de dakbedekking en de binnenaafwerking kunnen er asbestverdachte materialen aanwezig zijn die nu niet zichtbaar zijn.

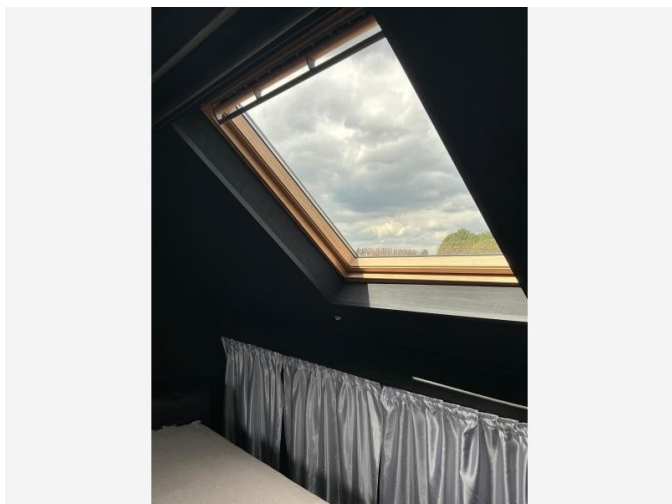
Situeringfoto

Tijdelijke beperking

Reden: Er is geen volledige risicobeoordeling mogelijk

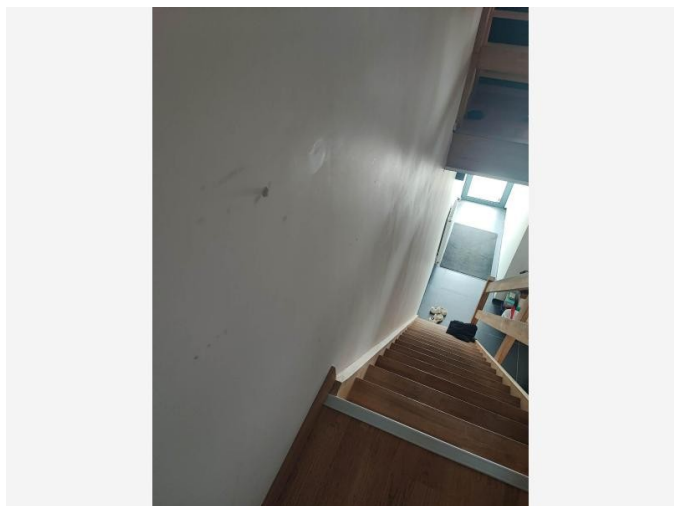
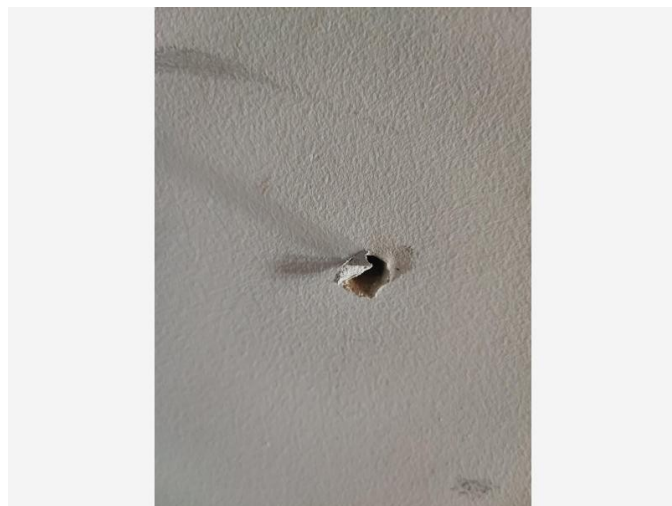
Geen asbest

#	Type	Referentie	Resultaat
3.1	Mengmonster	6020441995	Geen asbest

Beschrijving	Pleisterwerk wanden
Omgeving	Binnen
Primaire drager	Binnenwand
Bindmiddel van materiaal	Gips - kalk
Gebondenheid op basis van bindmiddel	Niet-hechtgebonden
Hoeveelheid (oppervlakte - dikte - aantal)	• 120,00 m ² - 1,00 cm - 1 stuk
Totaal volume	1,20 m ³
Identificatiemethode	Een monstername door de asbestdeskundige met laboanalyse door een asbestlabo.
Destructieve handeling voor identificatie	Nee
Opmerking	De vermelde oppervlaktes, diktes, gewichten en volumes betreffen een beredeneerde schatting. Er worden geen rechten verleend aan deze oppervlaktes/diktes/volumes.

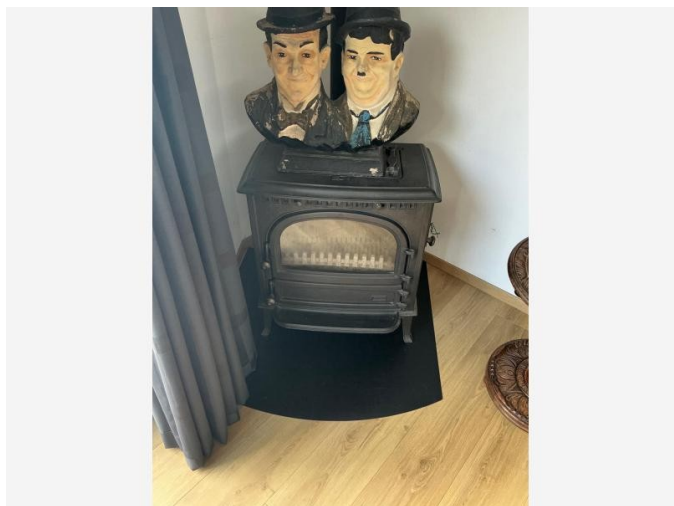
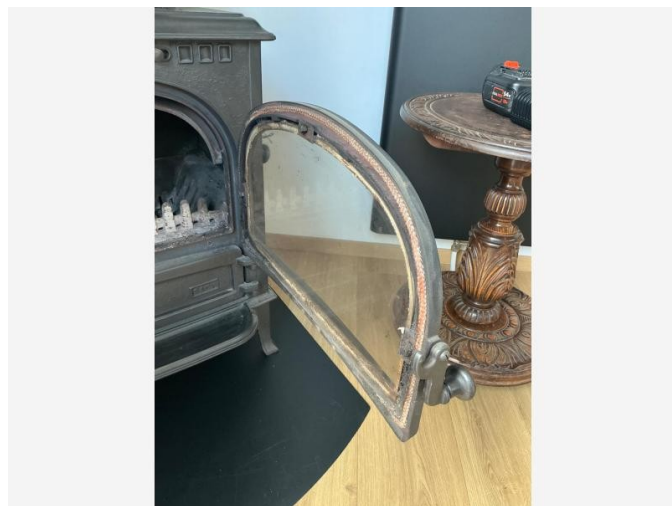
Fiche 4: Koord

Geen asbest

#	Type	Referentie	Resultaat
4.1	Puntmonster	6020441996	Geen asbest

Beschrijving	Koord
Omgeving	Binnen
Primaire drager	Wandopening verticaal (raam, deur, ...)
Bindmiddel van materiaal	Weinig of geen bindmiddel (textiel, bevolking, ...)
Gebondenheid op basis van bindmiddel	Niet-hechtgebonden
Hoeveelheid (lengte - omtrek - aantal)	<ul style="list-style-type: none">• 1,00 m - 2,00 cm - 1 stuk
Totale oppervlakte	0,02 m ²
Identificatiemethode	Een monstername door de asbestdeskundige met laboanalyse door een asbestlabo.
Destructieve handeling voor identificatie	Nee

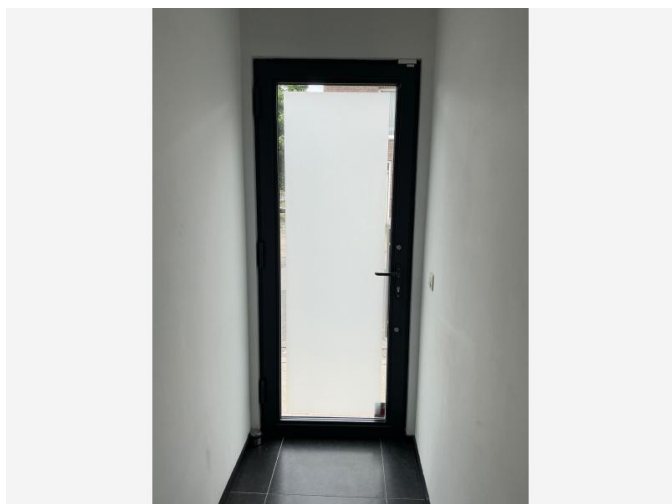
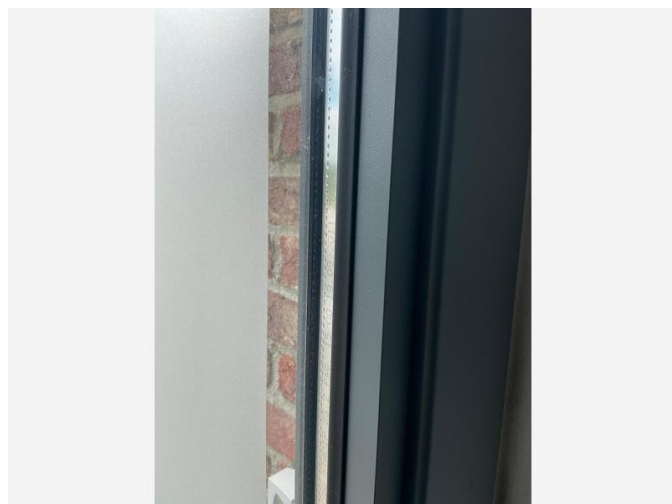
Beschrijving	Notitie	Terug te vinden op plannen
Fiche 5: Afdichtingsmateriaal	De kitted van de ramen bestaan uit rubber of siliconen, deze zijn niet-asbestverdacht.	-
Fiche 6: Ketel	Ketel is van 2011	-
Fiche 7: Rookgaskanaal	Het rookgaskanaal bestaat uit metaal of pvc, deze is niet-asbestverdacht.	-
Fiche 8: Dakbedekking	-	-
