Asbestinventarisatetest

Dorpstraat 14, 2040 Antwerpen

Attestnummer : 20260212-000491.000

Uitgegeven op : 12.02.2026

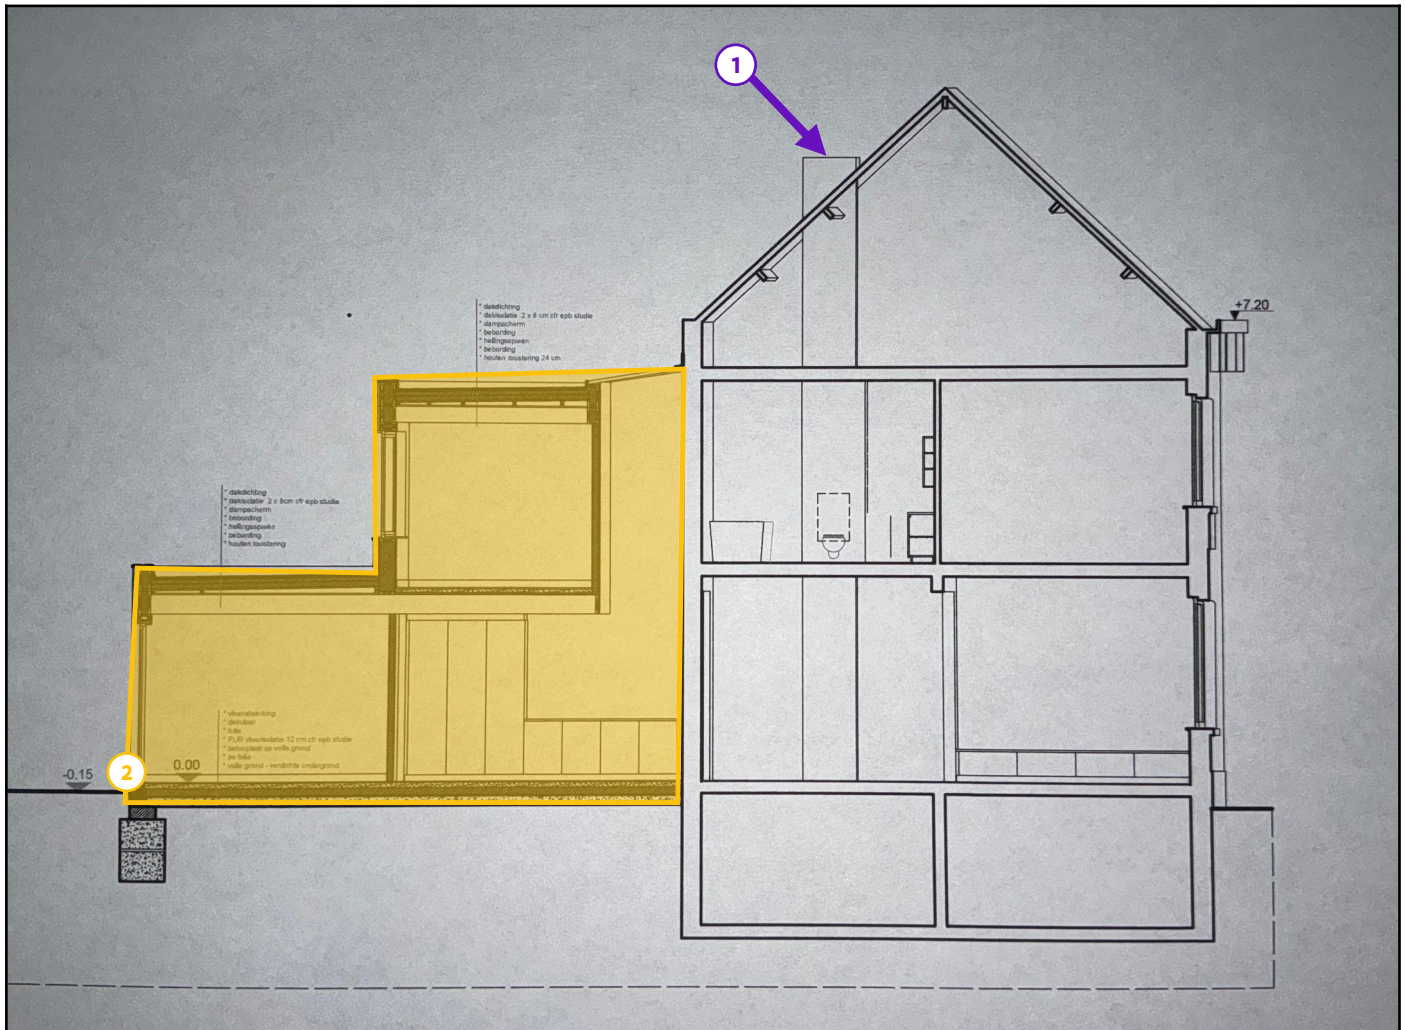
Plan 1.5: Doorsnede

Beschrijving	Type	Actie
1. Schoorsteen rookgaskanaal - beoordeling	Beperking	-
2. Constructie gebouwd na 2000	Uitsluiting	-

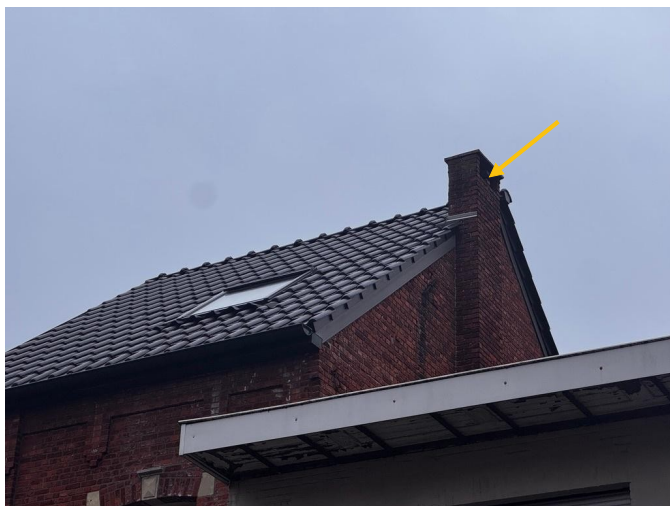
Situeringfoto

Tijdelijke beperking

Reden: Het te onderzoeken materiaal situeert zich hoger dan 3,50 m te rekenen vanaf een veilige ondergrond

Uitleg van de asbestdeskundige: Het rookgaskanaal is niet beoordeeld. Aan de binnenzijde is de kachel aangesloten. Aan de buitenzijde is het hoger dan 3,5 meter om de schoorsteen te inspecteren. Het is niet zichtbaar of er een asbestverdacht rookgaskanaal aanwezig is in de schoorsteen. Conform ons inspectieprotocol mogen wij een beperking inroepen voor hoogtes hoger dan 3,5 m.

(Asbest)materiaal	Rookgaskanaal
Karakterisatie	Asbest (verdacht)
Primaire drager	HVAC infrastructuur en uitrusting

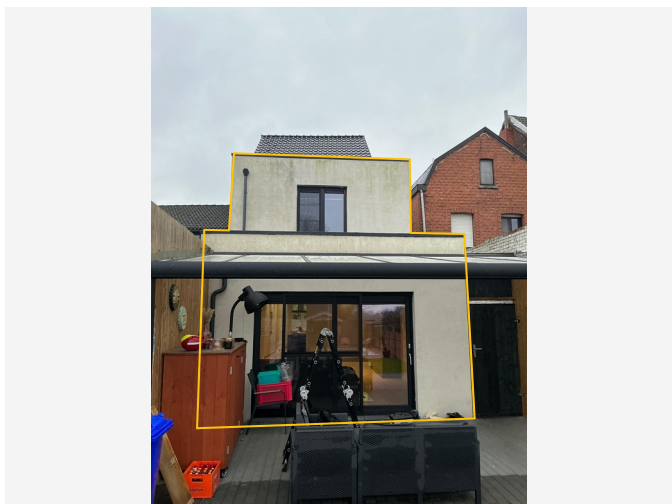
Situeringfoto

Uitgesloten van inspectie

Bouwjaar: 2019

Constructies gebouwd vanaf 2001 moeten niet onderzocht worden

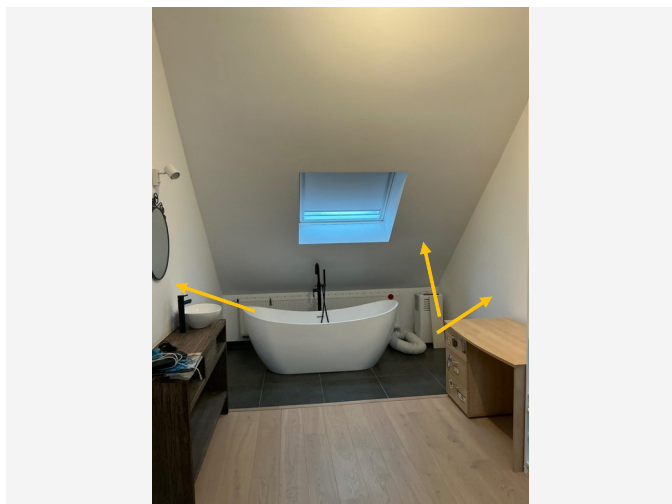
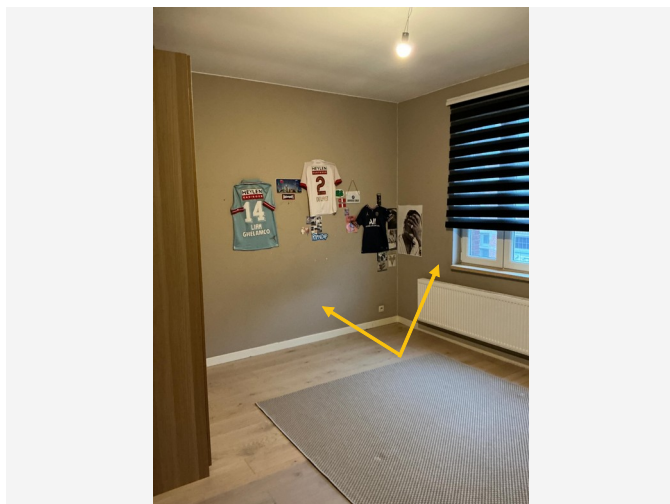
Informatie over een niet-asbestverdacht materiaal

Er werden voorzetwanden (valse muren/gipskartonplaten) aangebracht. Als deskundige kan ik geen uitspraak doen over eventuele asbestverdachte toepassingen die aanwezig zijn of verborgen zitten achter de voorzetwanden. Bij renovaties, sloop of verbouwingen is het aan te raden een destructieve asbestinventaris op te stellen voor deze ruimtes.

Basis voor advies	De asbestdeskundige beoordeelt het materiaal als niet-asbestverdacht.
Primaire drager	Binnenwand
(Asbest)materiaal	In-situ afwerkingslagen - Pleisterwerk (wand, plafond, ...)
Bindmiddel	Gips - kalk
Gebondenheid bindmiddel	Niet-hechtgebonden

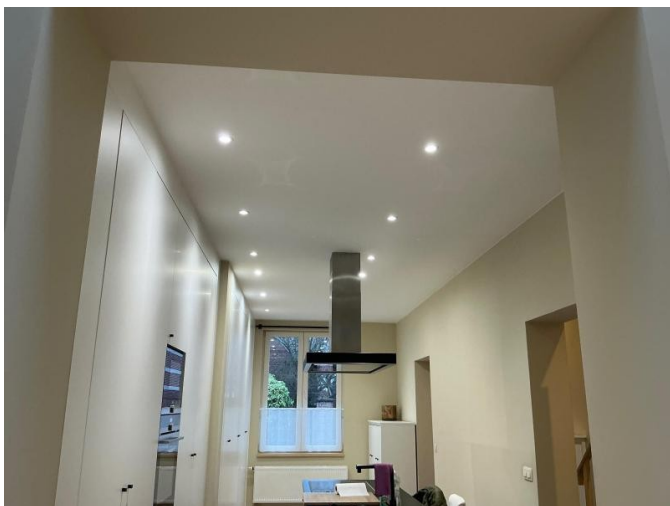
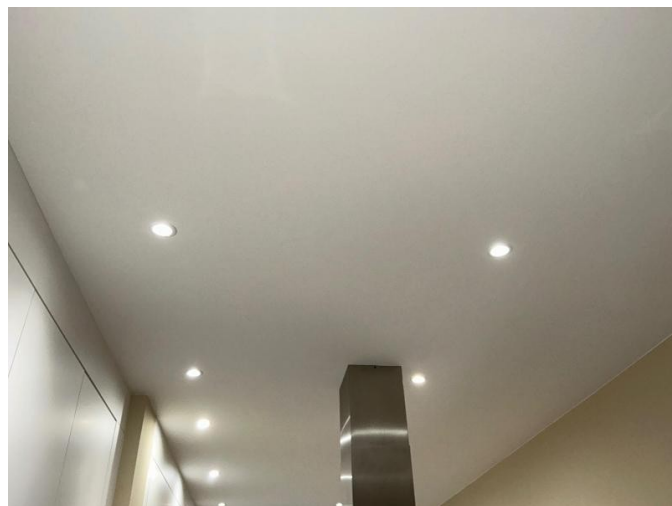
Informatie over een niet-asbestverdacht materiaal

De plafonds in de woning zijn afgewerkt met valse plafonds. Aangezien dit een niet-destructief onderzoek betreft, is er niet onderzocht wat er zich mogelijks achter dit verlaagd plafond bevindt. Het is dus aangewezen om bijkomend onderzoek uit te voeren bij werken.

Basis voor advies	De asbestdeskundige beoordeelt het materiaal als niet-asbestverdacht.
-------------------	---

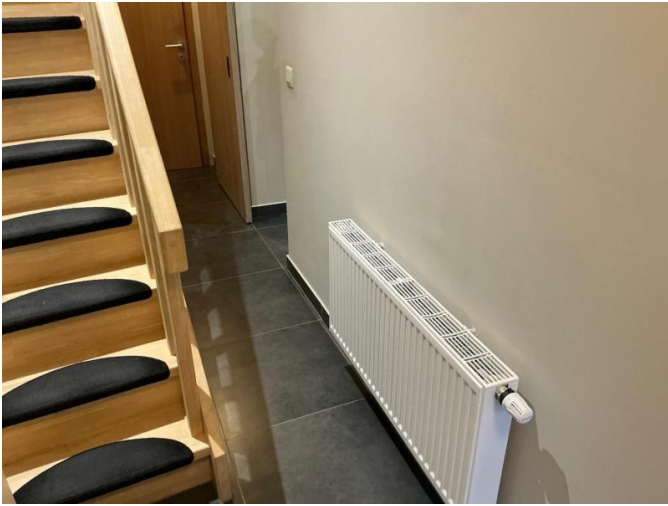
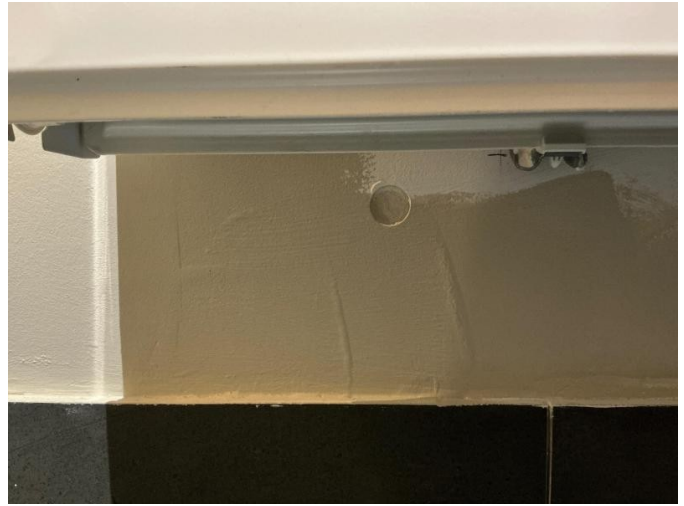
Geen asbest

#	Type	Referentie	Resultaat
5.1	Mengmonster	MM1	Geen asbest

Beschrijving	Pleisterwerk binnenmuren
Omgeving	Binnen
Primaire drager	Binnenwand
Bindmiddel van materiaal	Gips - kalk
Gebondenheid op basis van bindmiddel	Niet-hechtgebonden
Hoeveelheid (oppervlakte - dikte - aantal)	• 30,00 m ² - 1,00 cm - 1 stuk
Totaal volume	0,30 m ³
Identificatiemethode	Een monstername door de asbestdeskundige met laboanalyse door een asbestlabo.
Destructieve handeling voor identificatie	Nee
Opmerking	<p>Volgens het inspectieprotocol is een monstername van het pleisterwerk verplicht om dit te identificeren als niet-asbesthoudend.</p> <p>De vermelde oppervlaktes, diktes en volumes betreffen een beredeneerde schatting.</p> <p>Er worden geen rechten verleend aan deze oppervlaktes/diktes/volumes.</p>
