# Asbestinventarisatetest

Sint-Sebastiaanstraat 12, 2610 Antwerpen

Attestnummer : 20260513-000319.000

Uitgegeven op : 13.05.2026

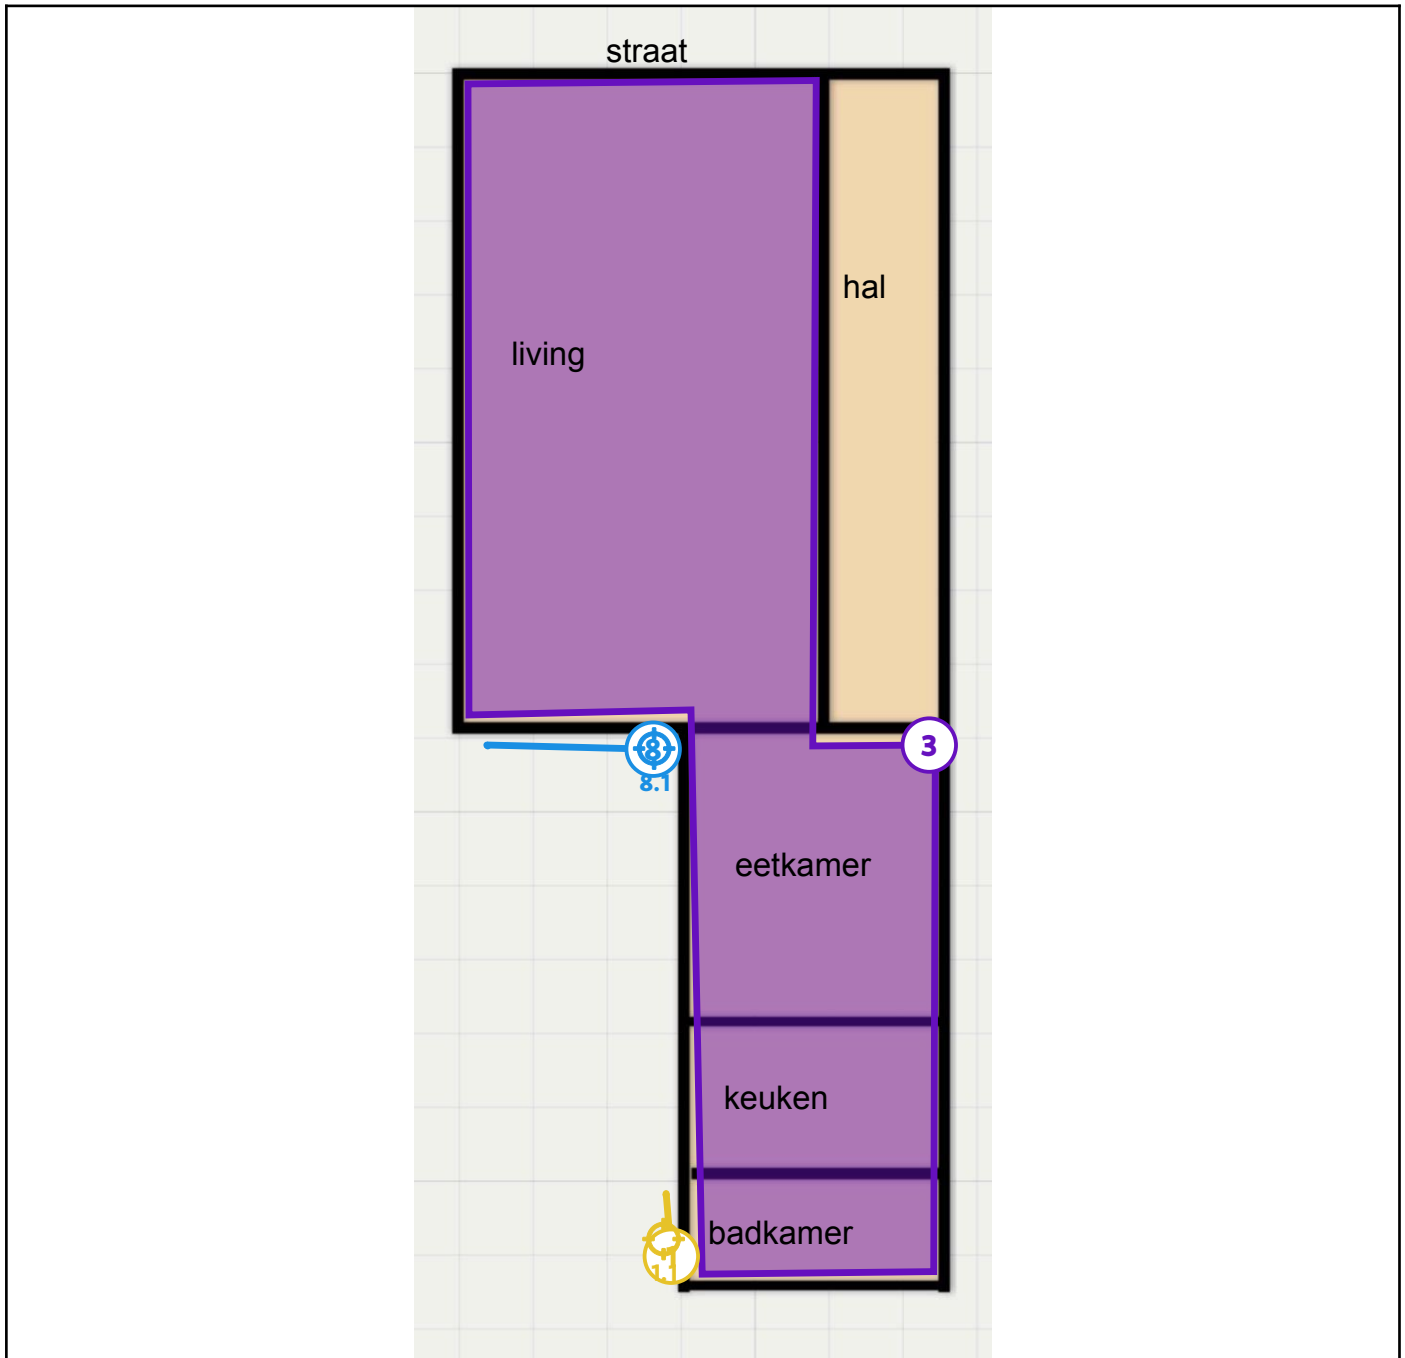
## Plan 1.4: Gelijkvloers kopie 3

Beschrijving	Type	Actie
1. Vensterbank Badkamer	Asbestmateriaal	Zorgvuldig beheren
1.1 Code: 6020442067	Puntmonster	-
3. Vals plafond	Beperking	-

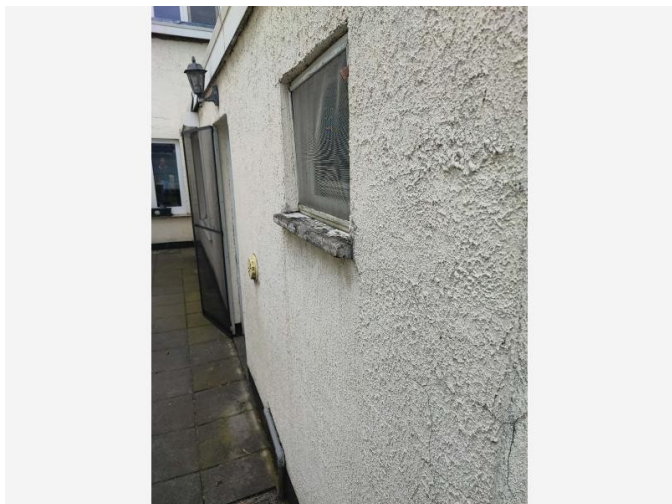
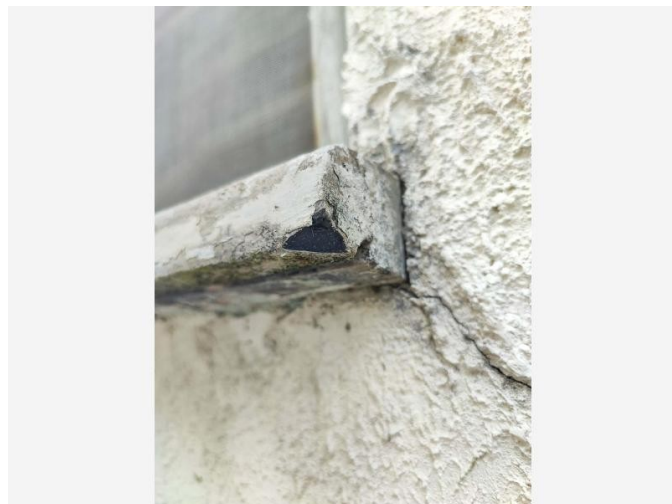
Het asbestmateriaal valt onder de mijlpaal van 2040.

Eindbeoordeling materiaalrisico	Zeer laag materiaalrisico en/of zeer lage kans op vezelvrijgave
---------------------------------	---

Gebondenheid	Categorie 1: hechtgebonden in oorsprong
Asbestsoort (vezeltype)	Alleen chrysotiel aanwezig
Asbestconcentratie	Laag (< 50%)
Afschermingsgraad van het gehele materiaal	Geheel of deels vrij aan de buitenlucht, maar geen contact met binnenlucht
Toestand van het materiaal	Onbeschadigd, niet verweerd

#	Type	Referentie	Resultaat
1.1	Puntmonster	6020442067	Chrysotiel

<b>Beschrijving</b>	Vensterbank Badkamer
<b>Omgeving</b>	Buiten
<b>Primaire drager</b>	Wandopening verticaal (raam, deur, ...)
<b>Asbestmateriaal</b>	Deksteen, muurkap - Vol
<b>Bindmiddel van asbestmateriaal</b>	Cement
<b>Gebondenheid op basis van bindmiddel</b>	Hecht
<b>Hoeveelheid (oppervlakte - dikte - aantal)</b>	• 1,00 m <sup>2</sup> - 2,00 cm - 1 stuk
<b>Totaal volume</b>	0,02 m <sup>3</sup>
<b>Eenvoudig bereikbaar</b>	Ja
<b>Bevestigingswijze</b>	• Verlijmd, ingegoten, versmeerd
<b>Identificatiemethode</b>	Een monstername door de asbestdeskundige met laboanalyse door een asbestlabo.
<b>Destructieve handeling voor identificatie</b>	Nee

Zorgvuldig beheren

- Zorg voor een veilig beheer. Vermijd het beschadigen van het asbestmateriaal. Controleer de toestand jaarlijks op wijzigingen.

- Eenvoudige handelingen: mag via doe-het-zelf of door werknemer(s) met opleidingsattest eenvoudige handelingen  
Ze kunnen voorzichtig losgebeiteld worden, extra bevochtigen om stof te voorkomen + dragen van de nodige beschermingsmiddelen (mondmasker ffp3, handschoenen, tyvec) verpakken in plastic folie en afvoeren naar het containerpark als hechtgebonden asbestafval.

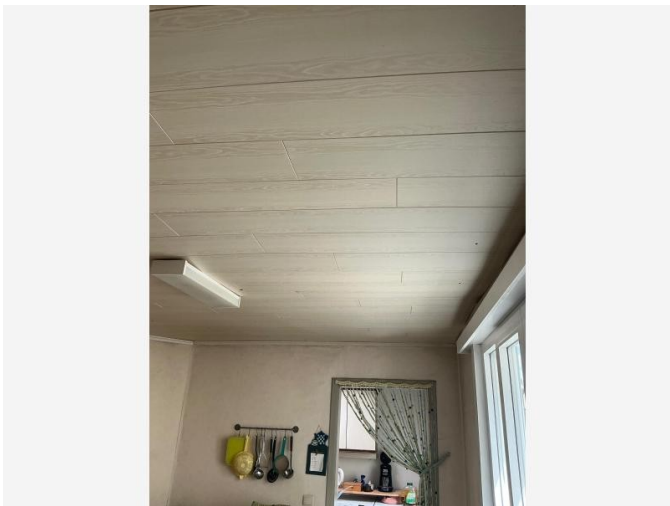
*Situeringfoto*

**Reden:** Er is geen volledige risicobeoordeling mogelijk

**Uitleg van de asbestdeskundige:** Er kan niet tussen vals plafond en dakbedekking worden gekeken, hier kunnen nog asbestverdachte toepassingen aanwezig zijn.

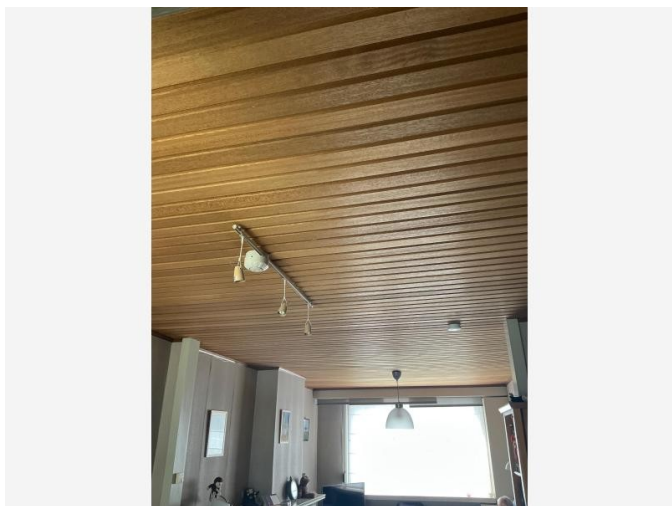
*Situeringfoto*

**Reden:** Er is geen volledige risicobeoordeling mogelijk

**Uitleg van de asbestdeskundige:** Op gelijkvloers kan er niet boven het vals plafond worden gekeken, er kunnen asbestverdachte toepassingen aanwezig zijn.

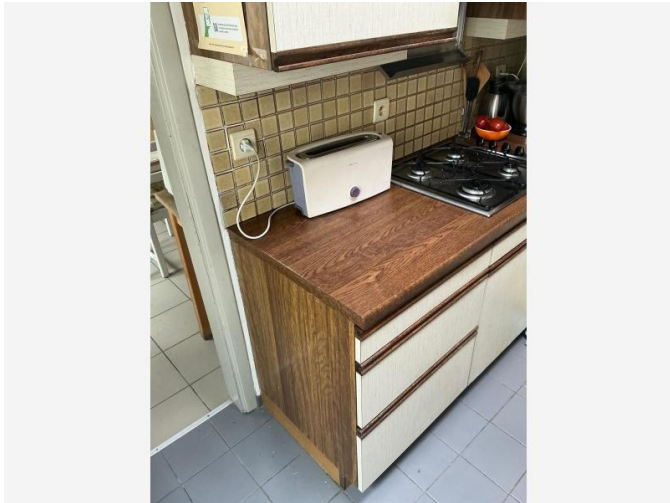
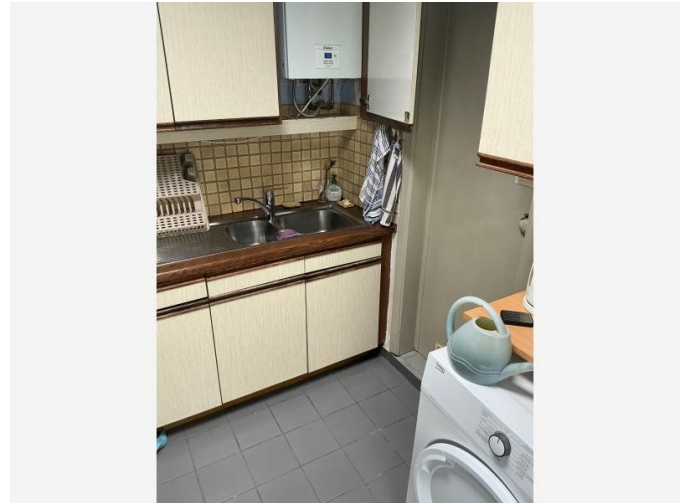
In het inspectieprotocol is een monstername van tegel- en vloerlijm verplicht om dit te identificeren als niet-asbesthoudend. Er waren geen facturen ter beschikking die bevestigen dat de tegels/vloer na 2001 waren geplaatst. Er waren geen bestaande beschadigingen aan de wandtegels of vloer om de lijm voldoende te kunnen inspecteren. Om dit af te toetsen is het aangewezen om bij eventuele renovatiewerken aan de tegels en de parket verder onderzoek/staalname te laten uitvoeren ter controle.

Basis voor advies	Beoordeling op basis van expertise, zonder een vaststelling door de asbestdeskundige.
Primaire drager	Binnenwand
(Asbest)materiaal	In-situ afwerkingslagen - Lijm laag
Bindmiddel	Cement
Gebondenheid bindmiddel	Hecht

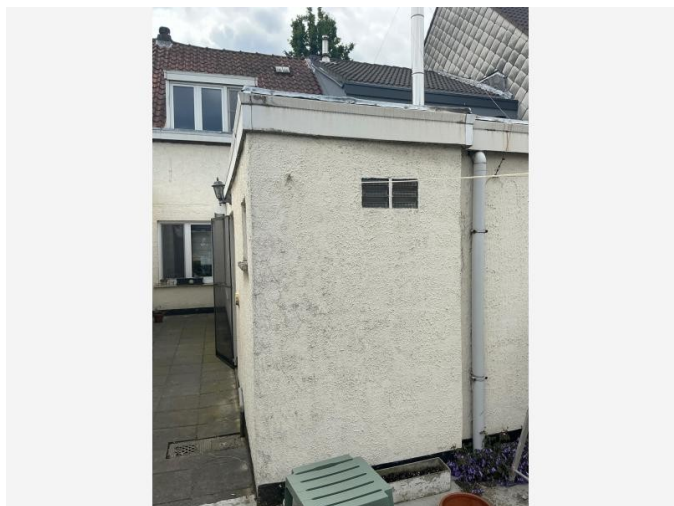
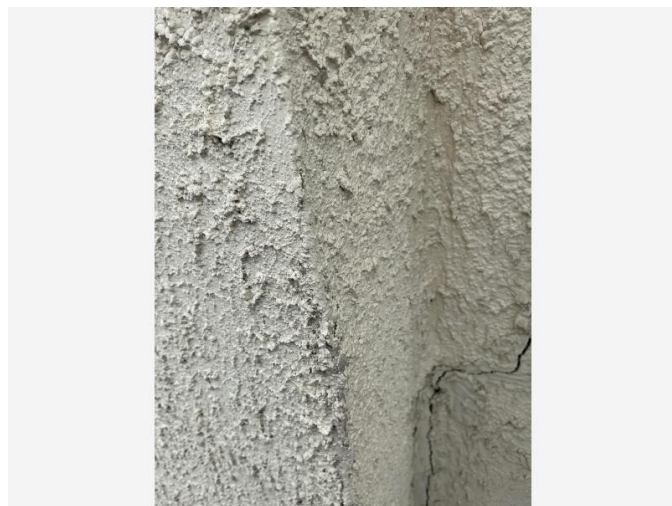
Geen asbest

#	Type	Referentie	Resultaat
5.1	Puntmonster	6020441972	Geen asbest

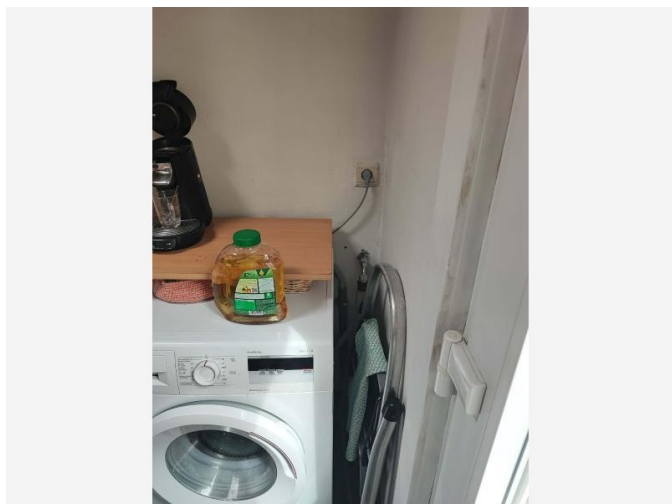
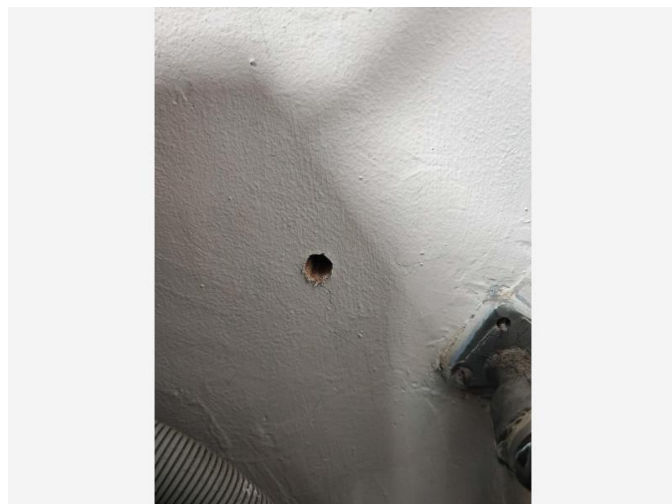
## Fiche 6: Pleisterwerk wanden

Geen asbest

#	Type	Referentie	Resultaat
6.1	Mengmonster	6020441971	Geen asbest

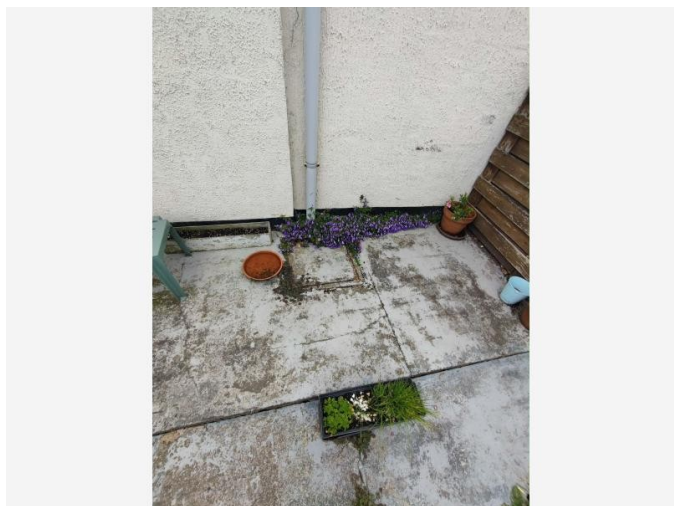
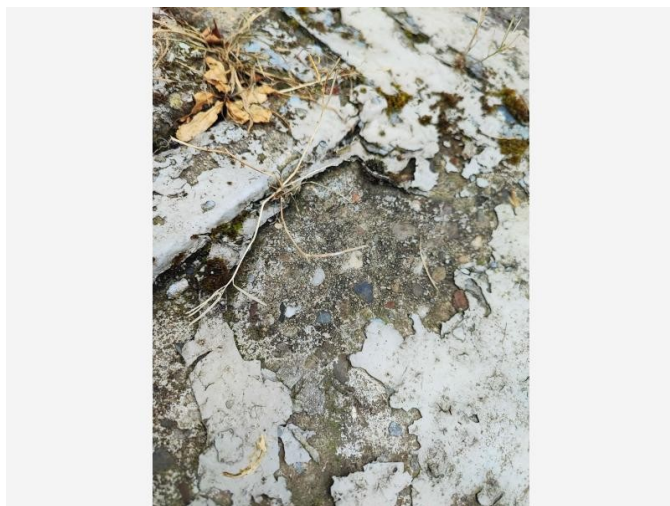
Geen asbest

#	Type	Referentie	Resultaat
7.1	Puntmonster	6020442068	Geen asbest

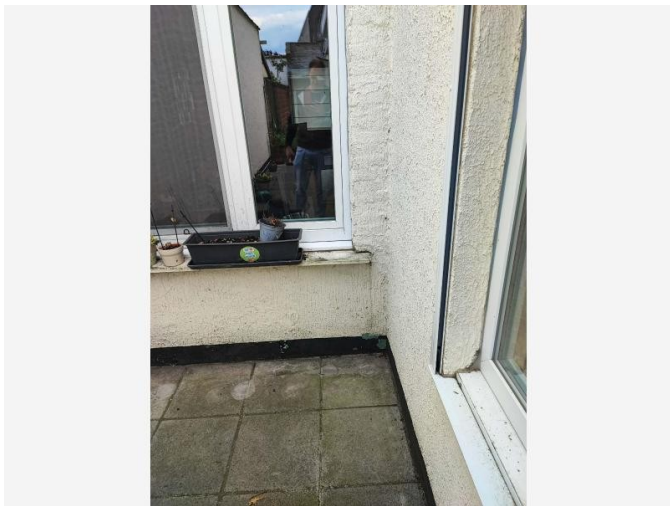
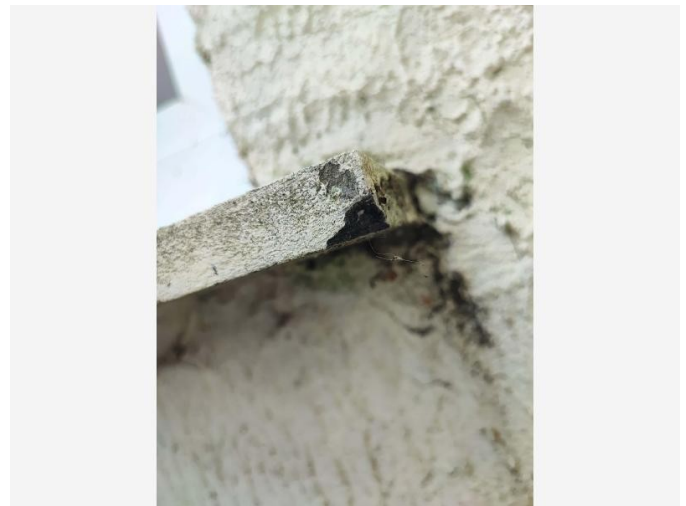
Geen asbest

#	Type	Referentie	Resultaat
8.1	Puntmonster	6020442066	Geen asbest

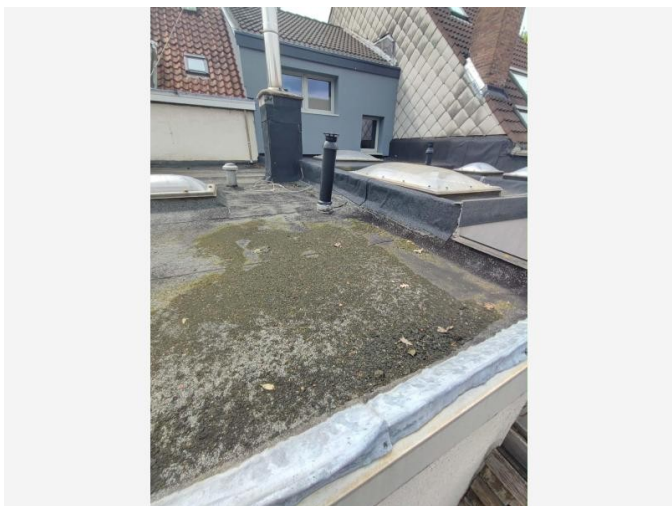
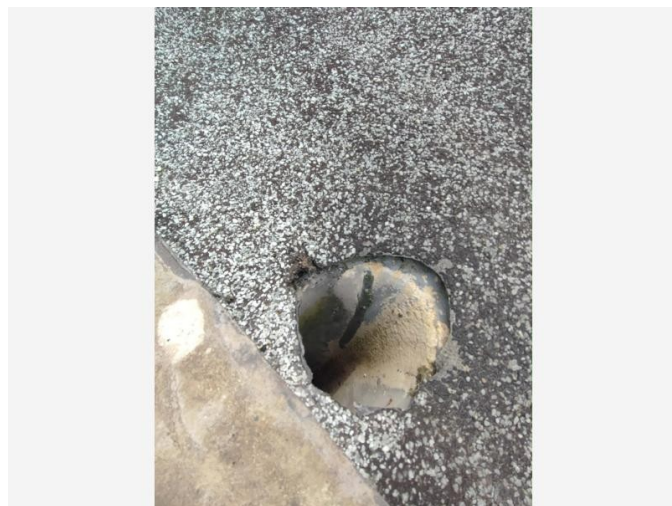
Geen asbest

#	Type	Referentie	Resultaat
9.1	Puntmonster	6020442069	Geen asbest

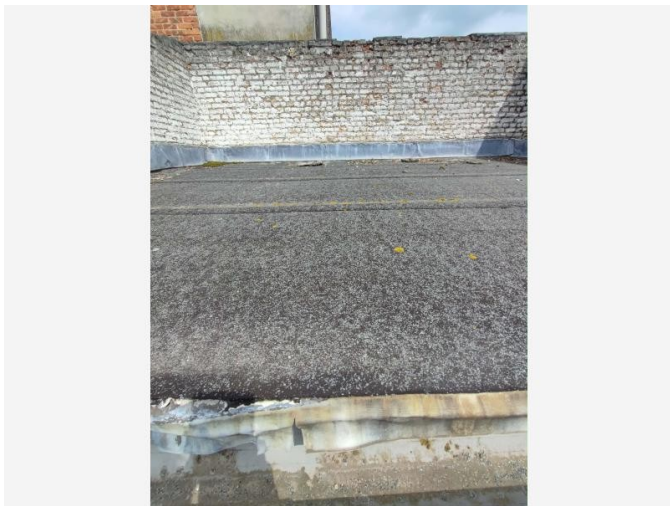
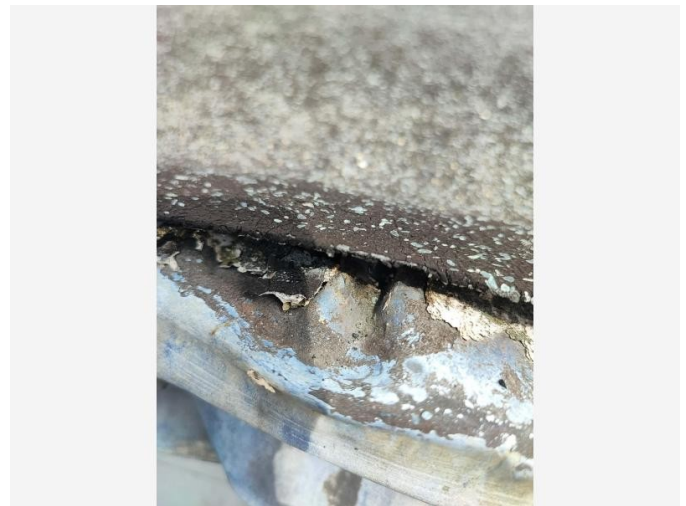
## Fiche 10: Dakbedekking tuinhuis

Geen asbest

#	Type	Referentie	Resultaat
10.1	Puntmonster	6020441970	Geen asbest
